상주영천고속도로 2024~2025년 시설물 안전점검 용역  
(2025년 상반기 정기안전점검)

# 외 관 조 사 망 도

패널식 옹벽 15

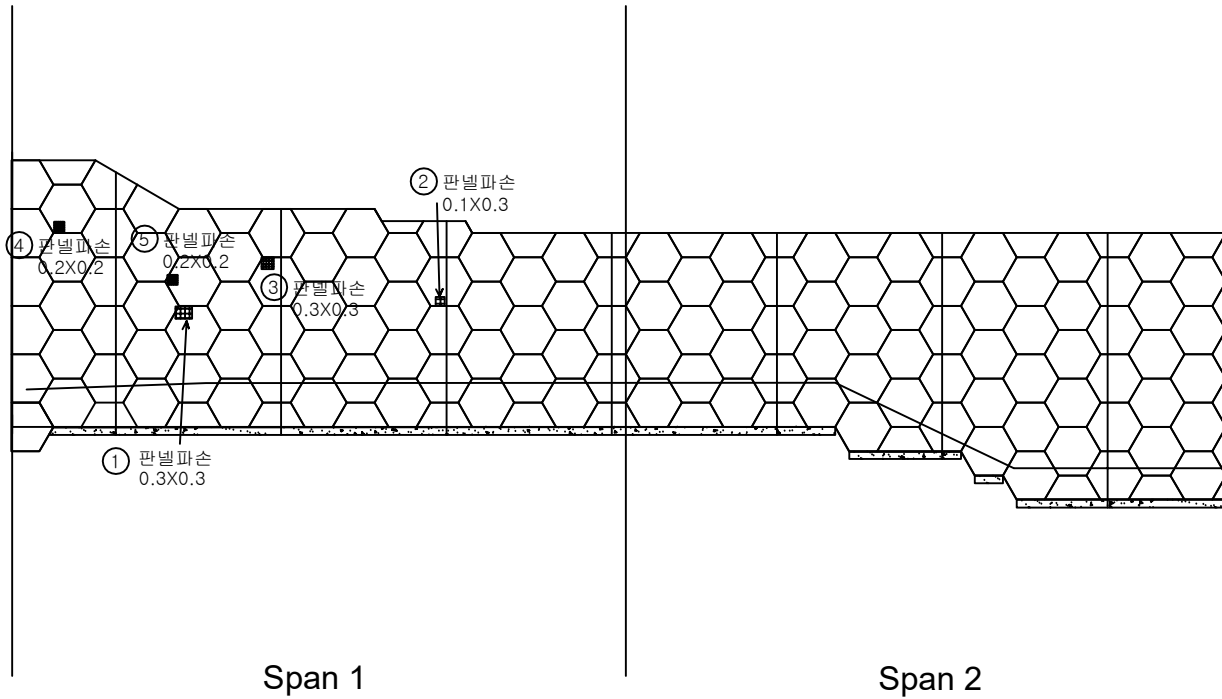
ID : 패널식 옹벽 15 - Span3 ~ Span4

| 번호 | 구분 | 부재 | 손상내용 | 손상현황 | | | | | | 비 고 |
|---|---|---|---|---|---|---|---|---|---|---|
| 1 | 19하 | 옹벽 | 판넬 파손 | | 0.3 | 0.3 | 0.09 | m² | 1 | |
| 2 | 19하 | 옹벽 | 판넬 파손 | | 0.1 | 0.3 | 0.03 | m² | 1 | |
| 3 | 20하 | 옹벽 | 판넬 파손 | | 0.3 | 0.3 | 0.09 | m² | 1 | |
| 4 | 21하 | 옹벽 | 판넬 파손 | | 0.2 | 0.2 | 0.04 | m² | 1 | |
| 5 | 21하 | 옹벽 | 판넬 파손 | | 0.2 | 0.2 | 0.04 | m² | 1 | |
