신월여의지하도로 안전점검(정기,정밀)용역  
(정밀안전점검)

외관조사망도  
신월여의지하도로(여의도방향)

서울터널주식회사

(주)명성엔지니어링

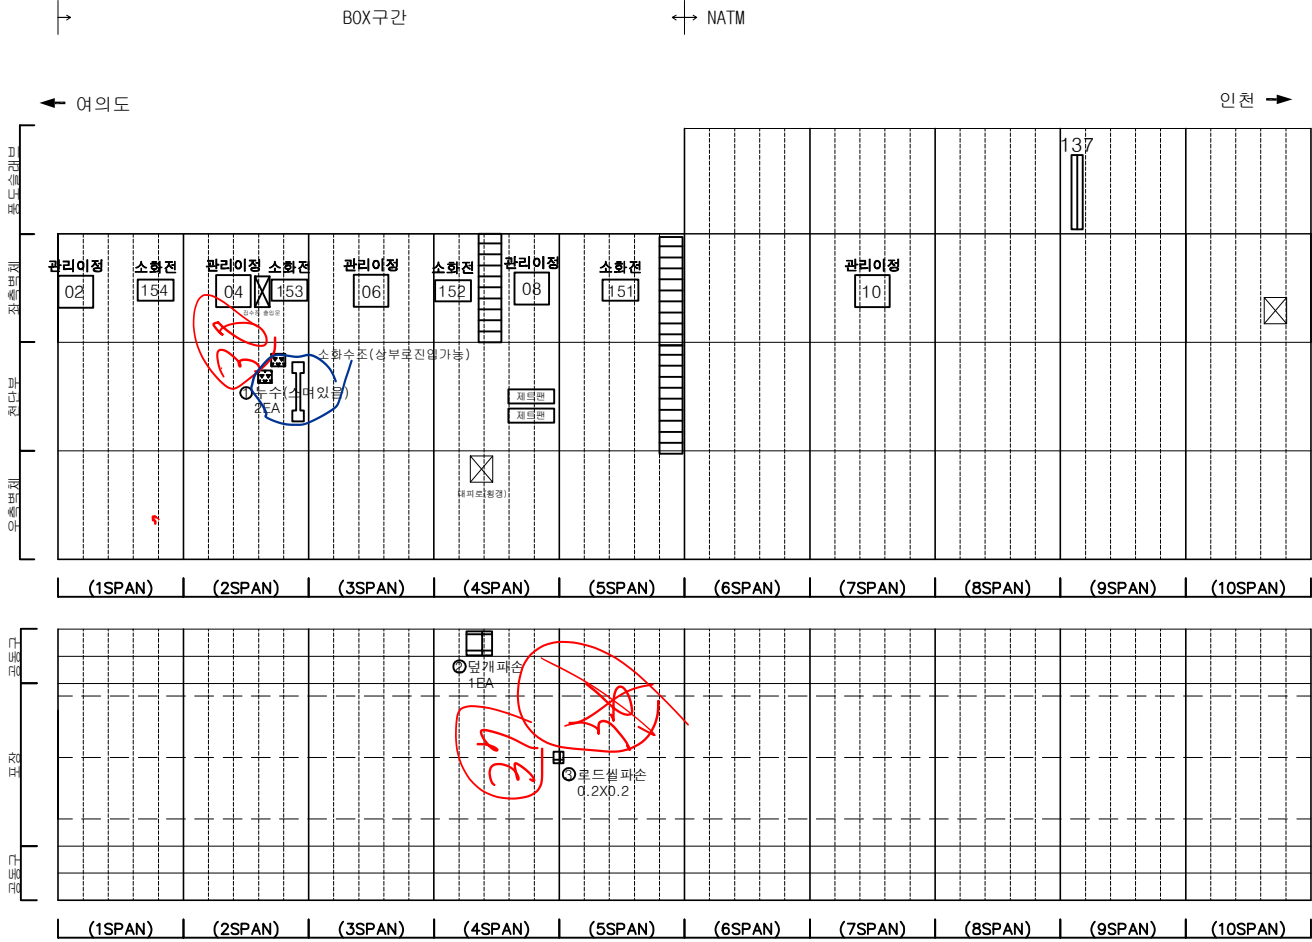
| 번호 | 발생년도 | 부재 | 위치 | 손상내용 | 손상현황 | | | | | | 비고 |
|---|---|---|---|---|---|---|---|---|---|---|---|
| 1 | 22상 | 전단부 | S 002 | 누수(스며있음) | - | - | - | EA | 2 | 2.00 | |
| 2 | 22하 | 공동구 | S 004 | 공동구 덮개파손 | - | - | - | EA | 1 | 1.00 | |
| 3 | 24상 | 포장부 | S 005 | 로드킬파손 | - | 0.2 | 0.2 | m <sup>2</sup> | 1 | 0.04 | |

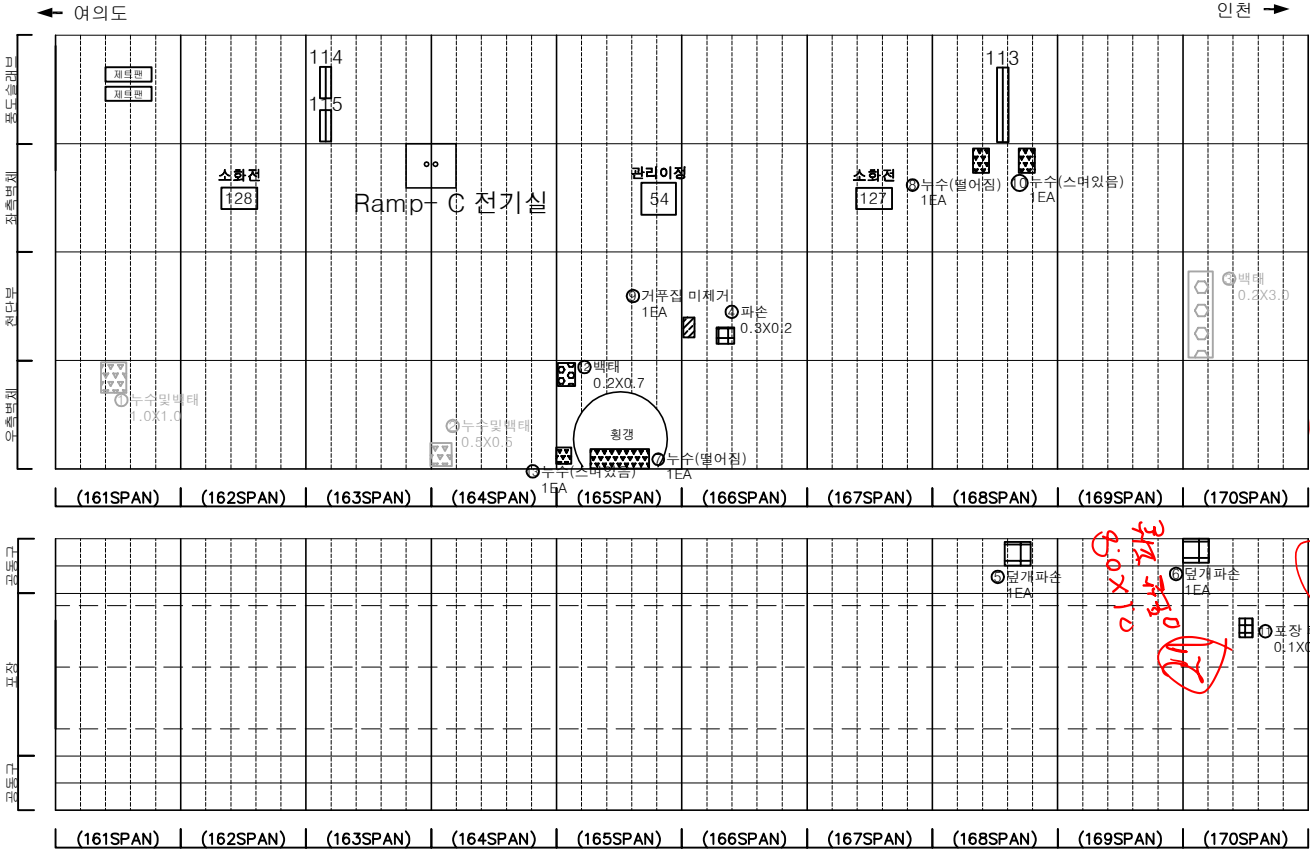
| | 누수, 습윤부 | 벽 태 | 퇴적물 | 도 면 명 | 신월여의지하도로-여의도방향 NATM 161~170구간 |

| 번호 | 발생<br>년도 | 부재 | 위치 | 손상내용 | 손상현황 | | | | | | 비고 |
|---|---|---|---|---|---|---|---|---|---|---|---|
| 1 | 22상 | 측벽부 | S 161 | 누수및벽태 | - | 1.0 | 1.0 | m <sup>2</sup> | 1 | 1.00 | 22상 보수 |
| 2 | 22상 | 측벽부 | S 164 | 누수및벽태 | - | 0.5 | 0.5 | m <sup>2</sup> | 1 | 0.25 | 22상 보수 |
| 7 | 23하 | 피난연락장 | S 165 | 누수(벌어짐) | - | - | - | EA | 1 | 1.00 | |
| 8 | 23하 | 측벽부 | S 168 | 누수(벌어짐) | - | - | - | EA | 1 | 1.00 | |
| 10 | 24상 | 측벽부 | S 168 | 누수(스며있음) | - | - | - | EA | 1 | 1.00 | |
| 13 | 24하 | 측벽부 | S 165 | 누수(스며있음) | - | - | - | EA | 1 | 1.00 | |
