신월여의지하도로 안전점검(정기,정밀)용역  
(정밀안전점검)

외관조사망도  
신월여의지하도로(인천방향)

서울터널주식회사

(주)명성엔지니어링

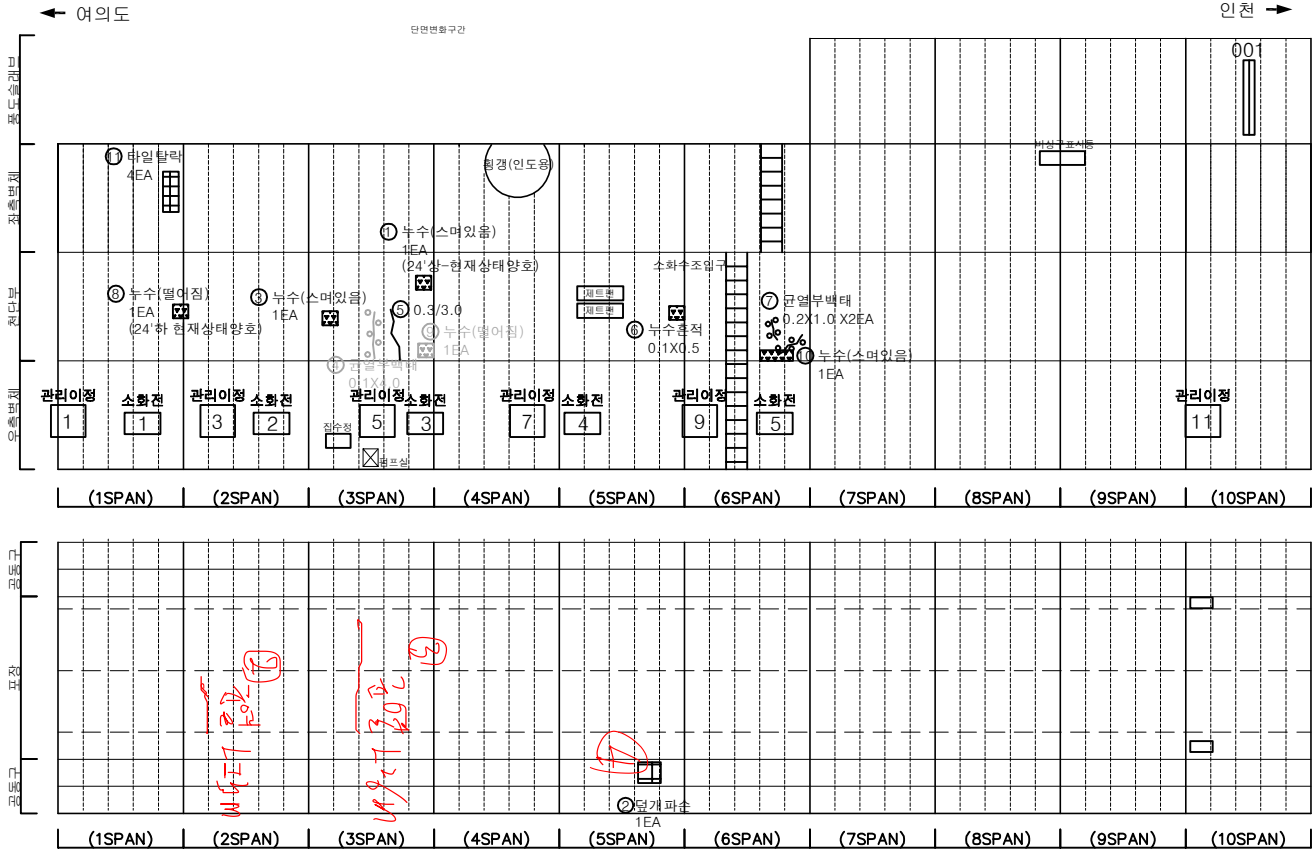
| 번호 | 발생<br>년도 | 부재 | 위치 | 손상내용 | 손상현황 | | | | | | 비 고 |
|---|---|---|---|---|---|---|---|---|---|---|---|
| 1 | 22상 | 전단부 | S 003 | 누수(스며있음) | - | - | - | EA | 1 | 1.00 | |
| 2 | 22상 | 공동구 | S 005 | 공동구 덮개파손 | - | - | - | EA | 1 | 1.00 | |
| 3 | 23하 | 전단부 | S 003 | 누수(스며있음) | - | - | - | EA | 1 | 1.00 | |
| 4 | 23하 | 전단부 | S 003 | 균열부백태 | - | 0.1 | 4.0 | m <sup>2</sup> | 1 | 0.40 | 24' 하 보수 |
| 5 | 23하 | 전단부 | S 003 | 균열(폭0.3mm이상) | 0.3 | 3.0 | - | m | 1 | 3.00 | |
| 6 | 23하 | 전단부 | S 005 | 누수흔적 | - | 0.1 | 0.5 | m <sup>2</sup> | 1 | 0.05 | |
| 7 | 23하 | 전단부 | S 006 | 균열부백태 | - | 0.2 | 1.0 | m <sup>2</sup> | 2 | 0.40 | |
| 8 | 24상 | 전단부 | S 001 | 누수(떨어짐) | - | - | - | EA | 1 | 1.00 | |
| 9 | 24상 | 전단부 | S 003 | 누수(떨어짐) | - | - | - | EA | 1 | 1.00 | 24' 하 보수 |
| 10 | 24상 | 전단부 | S 006 | 누수(스며있음) | - | - | - | EA | 1 | 1.00 | |
| 11 | 24하 | 측벽부 | S 001 | 타일탈락 | - | - | - | EA | 4 | 4.00 | |

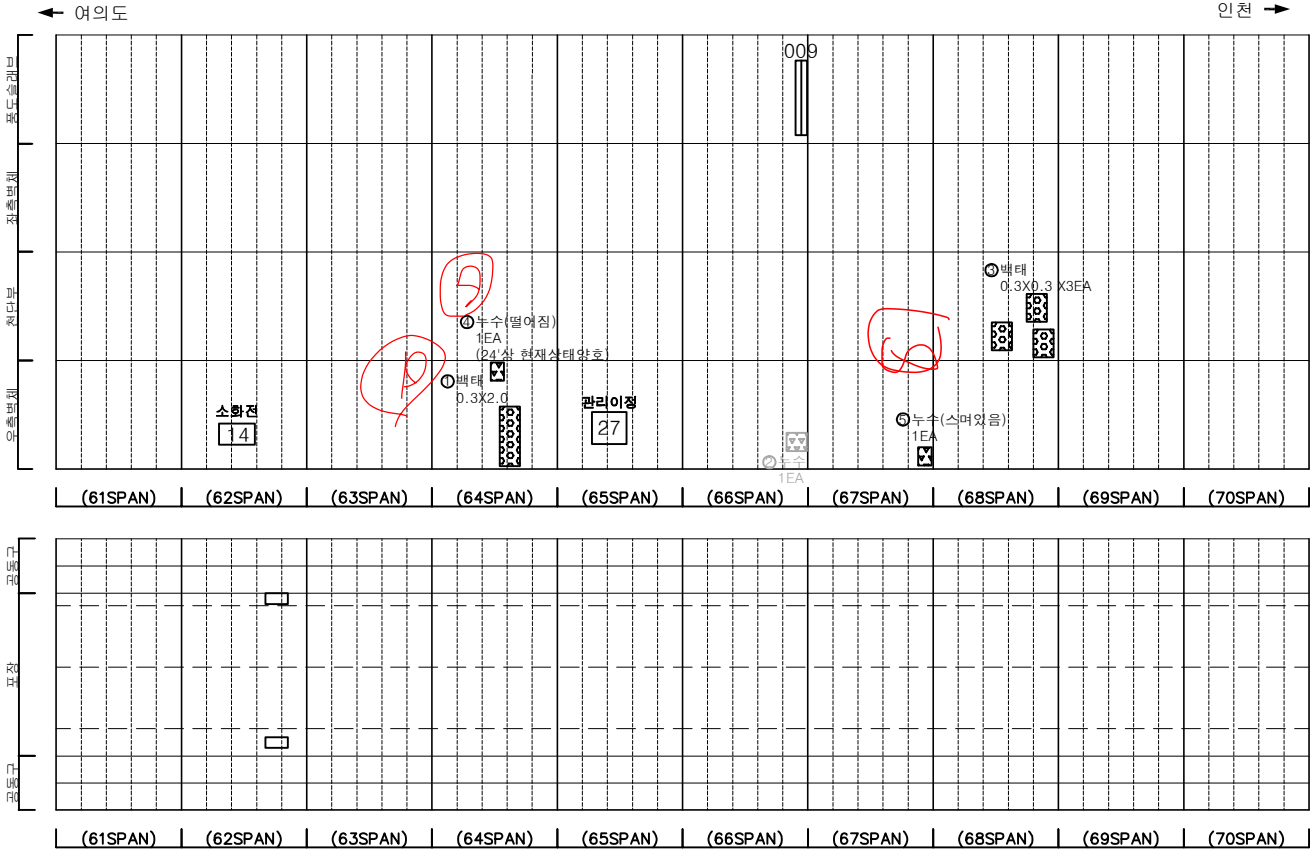
| 번호 | 발생<br>년도 | 부재 | 위치 | 손상내용 | 손상현황 | | | | | | 비고 |
|---|---|---|---|---|---|---|---|---|---|---|---|
| 2 | 22하 | 측벽부 | S 066 | 누수 | - | - | - | EA | 1 | 1.00 | 23상 복구 |
| 4 | 23하 | 측벽부 | S 064 | 누수(벌여짐) | - | - | - | EA | 1 | 1.00 | |
| 5 | 24상 | 측벽부 | S 067 | 누수(스며있음) | - | - | - | EA | 1 | 1.00 | |

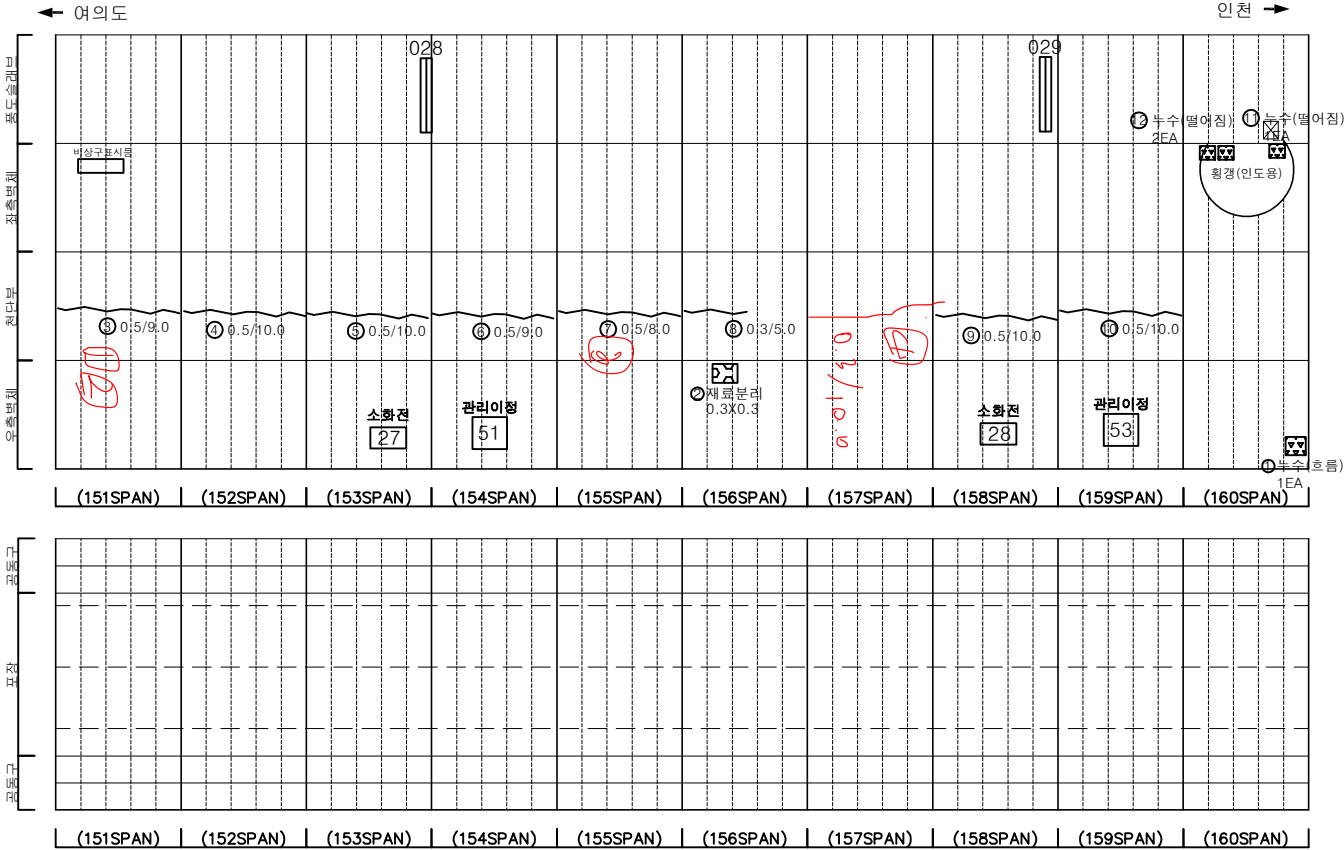
| 번호 | 발생년도 | 부재 | 위치 | 손상내용 | 손상현황 | | | | | | 비고 |
|---|---|---|---|---|---|---|---|---|---|---|---|
| 1 | 22하 | 측벽부 | S 160 | 누수(흐름) | - | - | - | EA | 1 | 1.00 | |
| 3 | 24상 | 천단부 | S 151 | 균열(폭0.3mm이상) | 0.5 | 9.0 | - | m | 1 | 9.00 | |
| 4 | 24상 | 천단부 | S 152 | 균열(폭0.3mm이상) | 0.5 | 10.0 | - | m | 1 | 10.00 | |
| 5 | 24상 | 천단부 | S 152 | 균열(폭0.3mm이상) | 0.5 | 10.0 | - | m | 1 | 10.00 | |
| 6 | 24상 | 천단부 | S 154 | 균열(폭0.3mm이상) | 0.5 | 9.0 | - | m | 1 | 9.00 | |
| 7 | 24상 | 천단부 | S 155 | 균열(폭0.3mm이상) | 0.5 | 8.0 | - | m | 1 | 8.00 | |
| 8 | 24상 | 천단부 | S 156 | 균열(폭0.3mm이상) | 0.3 | 5.0 | - | m | 1 | 5.00 | |
| 9 | 24상 | 천단부 | S 158 | 균열(폭0.3mm이상) | 0.5 | 10.0 | - | m | 1 | 10.00 | |
| 10 | 24상 | 천단부 | S 159 | 균열(폭0.3mm이상) | 0.5 | 10.0 | - | m | 1 | 10.00 | |
| 11 | 24상 | 피난연락처 | S 160 | 누수(떨어짐) | - | - | - | EA | 1 | 1.00 | |
| 12 | 24하 | 피난연락처 | S 160 | 누수(떨어짐) | - | - | - | EA | 1 | 1.00 | |

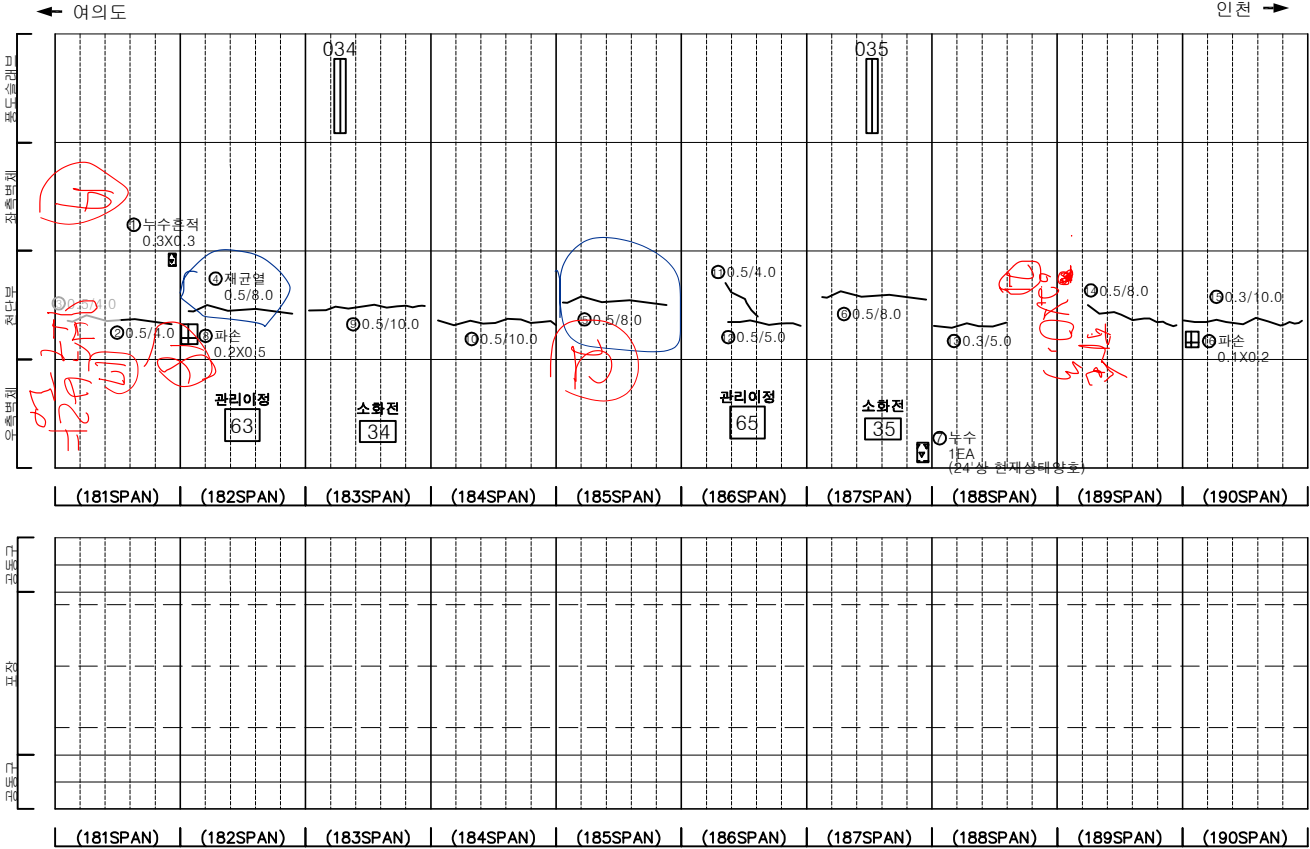
| 번호 | 발생<br>년도 | 부재 | 위치 | 손상내용 | 손상현황 | | | | | | 비고 |
|---|---|---|---|---|---|---|---|---|---|---|---|
| 1 | 23상 | 천단부 | S 181 | 누수흔적 | - | 0.3 | 0.3 | m <sup>2</sup> | 1 | 0.09 | |
| 2 | 23상 | 천단부 | S 181 | 균열(폭0.3mm이상) | 0.5 | 4.0 | - | m | 1 | 4.00 | |
| 3 | 23상 | 천단부 | S 181 | 균열(폭0.3mm이상) | 0.5 | 4.0 | - | m | 1 | 4.00 | 재상보수 |
| 4 | 23상 | 천단부 | S 182 | 재균열(폭0.3mm이상) | 0.3 | 3.0 | - | m | 1 | 3.00 | |
| 5 | 23상 | 천단부 | S 185 | 균열(폭0.3mm이상) | 0.5 | 8.0 | - | m | 1 | 8.00 | |
| 6 | 23상 | 천단부 | S 180 | 균열(폭0.3mm이상) | 0.3 | 3.0 | - | m | 1 | 3.00 | |
| 7 | 23상 | 천단부 | S 187 | 누수 | - | - | - | EA | 1 | 1.00 | |
| 9 | 24상 | 천단부 | S 183 | 균열(폭0.3mm이상) | 0.5 | 10.0 | - | m | 1 | 10.00 | |
| 10 | 24상 | 천단부 | S 184 | 균열(폭0.3mm이상) | 0.5 | 10.0 | - | m | 1 | 10.00 | |
| 11 | 24상 | 천단부 | S 186 | 균열(폭0.3mm이상) | 0.5 | 4.0 | - | m | 1 | 4.00 | |
| 12 | 24상 | 천단부 | S 186 | 균열(폭0.3mm이상) | 0.5 | 5.0 | - | m | 1 | 5.00 | |
| 13 | 24상 | 천단부 | S 188 | 균열(폭0.3mm이상) | 0.3 | 5.0 | - | m | 1 | 5.00 | |
| 14 | 24상 | 천단부 | S 189 | 균열(폭0.3mm이상) | 0.5 | 8.0 | - | m | 1 | 8.00 | |
| 15 | 24상 | 천단부 | S 190 | 균열(폭0.3mm이상) | 0.3 | 10.0 | - | m | 1 | 10.00 | |

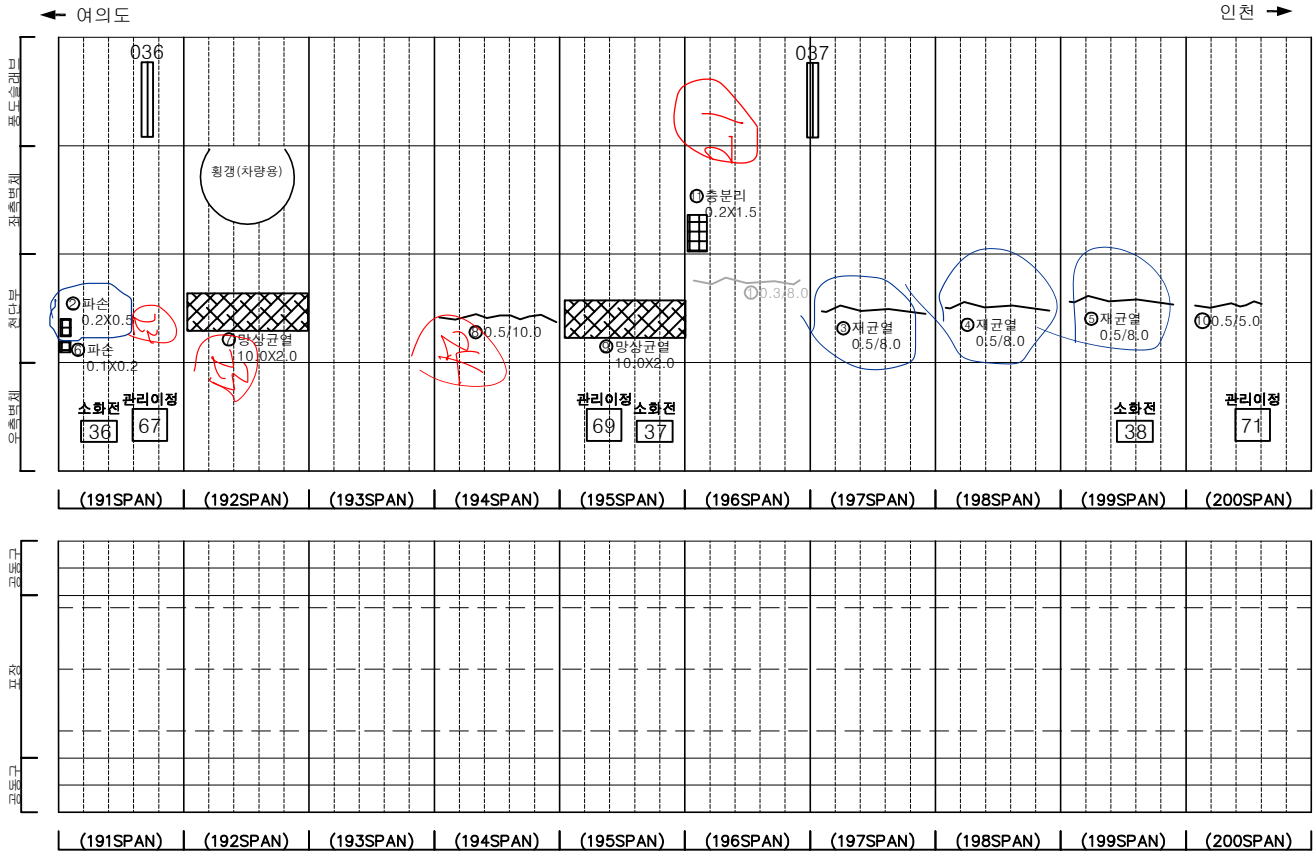
| 번호 | 발생년도 | 부재 | 위치 | 손상내용 | 손상현황 | | | | | | 비고 |
|---|---|---|---|---|---|---|---|---|---|---|---|
| 1 | 22상 | 천단부 | S 190 | 균열(폭0.3mm이상) | 0.3 | 8.0 | - | m | 1 | 8.00 | 23상 보충 |
| 3 | 23상 | 천단부 | S 197 | 균열(폭0.3mm이상) | 0.5 | 8.0 | - | m | 1 | 8.00 | |
| 4 | 23상 | 천단부 | S 198 | 균열(폭0.3mm이상) | 0.5 | 8.0 | - | m | 1 | 8.00 | |
| 5 | 23상 | 천단부 | S 199 | 균열(폭0.3mm이상) | 0.5 | 8.0 | - | m | 1 | 8.00 | |
| 7 | 24상 | 천단부 | S 192 | 망상균열 | - | 10.0 | 2.0 | m <sup>2</sup> | 1 | 20.00 | |
| 8 | 24상 | 천단부 | S 194 | 균열(폭0.3mm이상) | 0.5 | 10.0 | - | m | 1 | 10.00 | |
| 9 | 24상 | 천단부 | S 195 | 망상균열 | - | 10.0 | 2.0 | m <sup>2</sup> | 1 | 20.00 | |
| 10 | 24상 | 천단부 | S 200 | 균열(폭0.3mm이상) | 0.5 | 5.0 | - | m | 1 | 5.00 | |

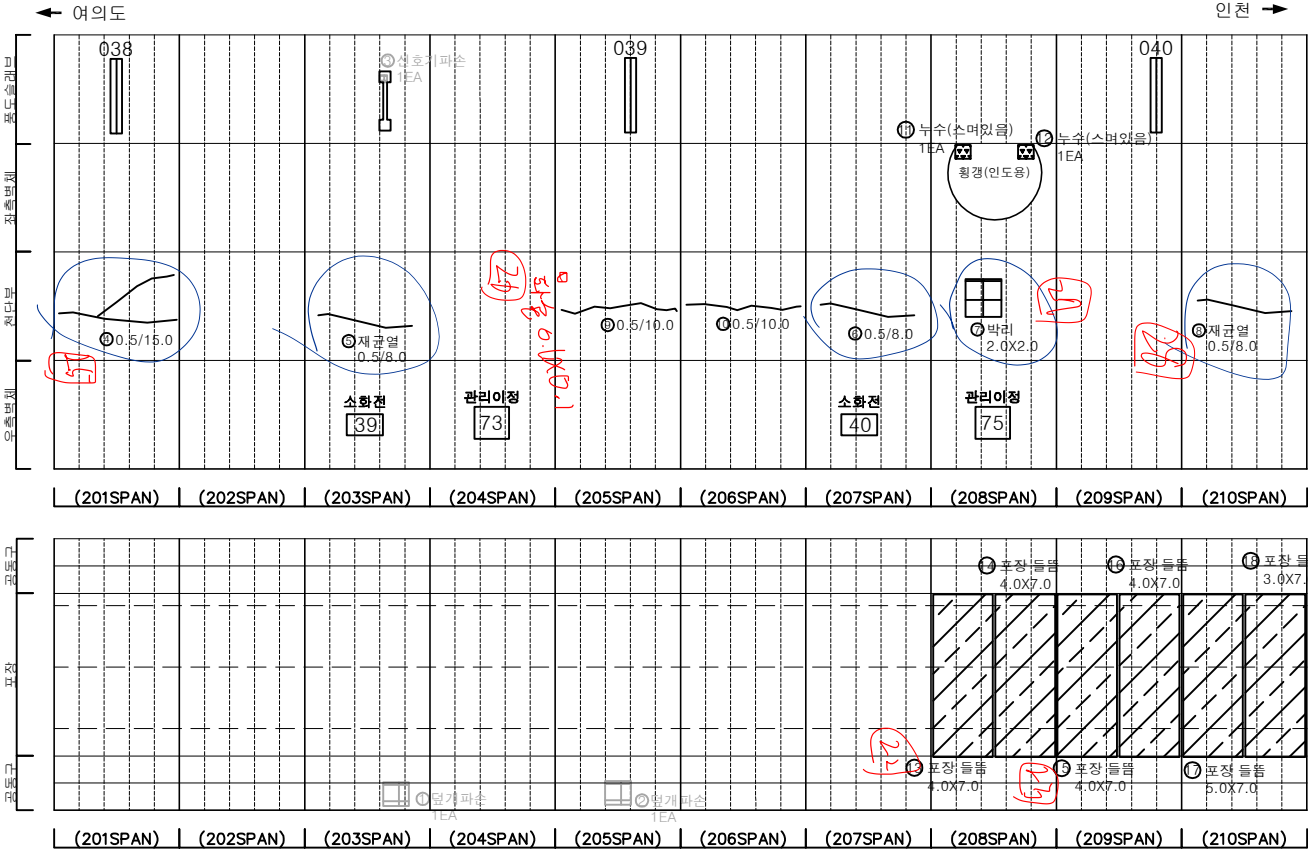
| 번호 | 발생년도 | 부재 | 위치 | 손상내용 | 손상현황 | | | | | | 비고 |
|---|---|---|---|---|---|---|---|---|---|---|---|
| 4 | 23상 | 천단부 | S 201 | 균열(폭0.3mm이상) | 0.5 | 15.0 | - | m | 1 | 15.00 | |
| 5 | 23상 | 천단부 | S 203 | 재균열(폭0.3mm이상) | 0.5 | 8.0 | - | m | 1 | 8.00 | |
| 6 | 23상 | 천단부 | S 207 | 균열(폭0.3mm이상) | 0.5 | 8.0 | - | m | 1 | 8.00 | |
| 8 | 23상 | 천단부 | S 210 | 재균열(폭0.3mm이상) | 0.5 | 8.0 | - | m | 1 | 8.00 | |
| 9 | 24상 | 천단부 | S 205 | 균열(폭0.3mm이상) | 0.5 | 10.0 | - | m | 1 | 10.00 | |
| 10 | 24상 | 천단부 | S 206 | 균열(폭0.3mm이상) | 0.5 | 10.0 | - | m | 1 | 10.00 | |
| 11 | 24상 | 피난연락관 | S 208 | 누수(스며있음) | - | - | - | EA | 1 | 1.00 | |
| 12 | 24상 | 피난연락관 | S 208 | 누수(스며있음) | - | - | - | EA | 1 | 1.00 | |

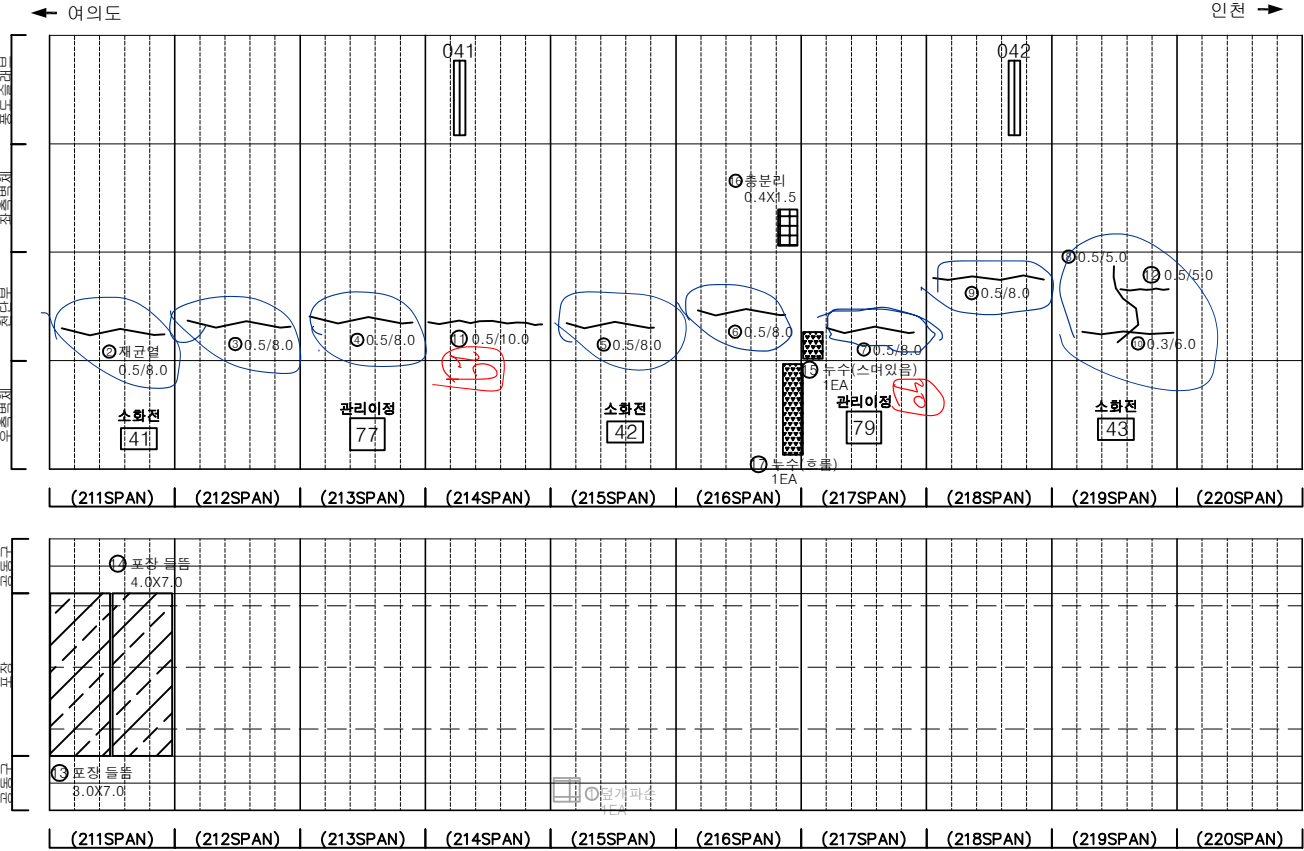
| 번호 | 발생년도 | 부재 | 위치 | 손상내용 | 손상현황 | | | | | | 비고 |
|---|---|---|---|---|---|---|---|---|---|---|---|
| 2 | 23상 | 천단부 | S 211 | 재균열(폭0.3mm이상) | 0.5 | 8.0 | - | m | 1 | 8.00 | |
| 3 | 23상 | 천단부 | S 212 | 균열(폭0.3mm이상) | 0.5 | 8.0 | - | m | 1 | 8.00 | |
| 4 | 23상 | 천단부 | S 213 | 균열(폭0.3mm이상) | 0.5 | 8.0 | - | m | 1 | 8.00 | |
| 5 | 23상 | 천단부 | S 215 | 균열(폭0.3mm이상) | 0.5 | 8.0 | - | m | 1 | 8.00 | |
| 6 | 23상 | 천단부 | S 216 | 균열(폭0.3mm이상) | 0.5 | 8.0 | - | m | 1 | 8.00 | |
| 7 | 23상 | 천단부 | S 217 | 균열(폭0.3mm이상) | 0.5 | 8.0 | - | m | 1 | 8.00 | |
| 8 | 23상 | 천단부 | S 219 | 균열(폭0.3mm이상) | 0.5 | 5.0 | - | m | 1 | 5.00 | |
| 9 | 23하 | 천단부 | S 218 | 균열(폭0.3mm이상) | 0.5 | 8.0 | - | m | 1 | 8.00 | |
| 10 | 23하 | 천단부 | S 219 | 균열(폭0.3mm이상) | 0.3 | 6.0 | - | m | 1 | 6.00 | |
| 11 | 24상 | 천단부 | S 214 | 균열(폭0.3mm이상) | 0.5 | 10.0 | - | m | 1 | 10.00 | |
| 12 | 24상 | 천단부 | S 219 | 균열(폭0.3mm이상) | 0.5 | 5.0 | - | m | 1 | 5.00 | |
| 15 | 24하 | 천단부 | S 217 | 누수(스며있음) | - | - | - | EA | 1 | 1.00 | |
| 17 | 24하 | 측벽부 | S 216 | 누수(흐름) | - | - | - | EA | 1 | 1.00 | |

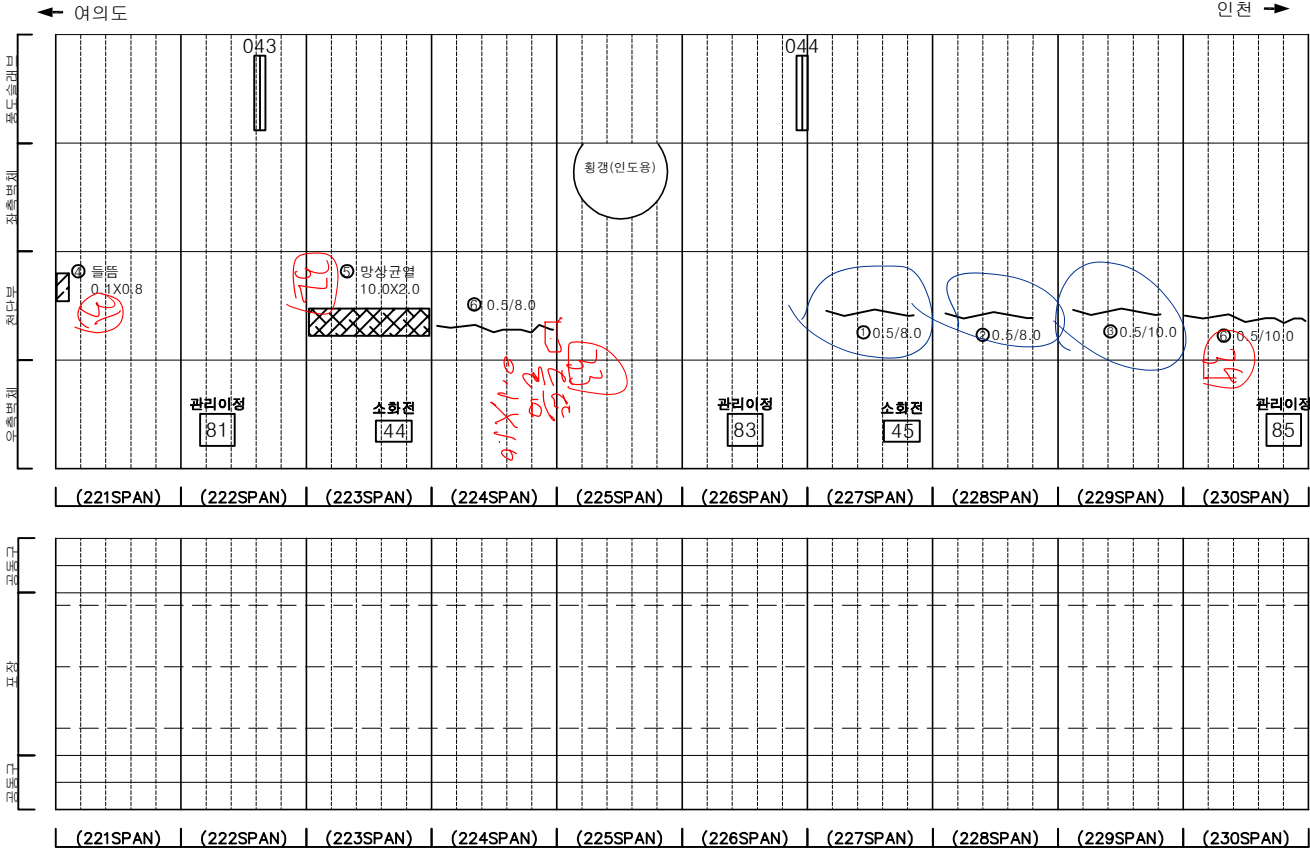
| 번호 | 발생년도 | 부재 | 위치 | 손상내용 | 손상현황 | | | | | | 비고 |
|---|---|---|---|---|---|---|---|---|---|---|---|
| 1 | 23상 | 천단부 | S 227 | 균열(폭0.3mm이상) | 0.5 | 8.0 | - | m | 1 | 8.00 | |
| 2 | 23상 | 천단부 | S 228 | 균열(폭0.3mm이상) | 0.5 | 8.0 | - | m | 1 | 8.00 | |
| 3 | 23상 | 천단부 | S 229 | 균열(폭0.3mm이상) | 0.5 | 10.0 | - | m | 1 | 10.00 | |
| 5 | 24상 | 천단부 | S 222 | 망상균열 | - | 10.0 | 2.0 | m <sup>2</sup> | 1 | 20.00 | |
| 6 | 24상 | 천단부 | S 224 | 균열(폭0.3mm이상) | 0.5 | 8.0 | - | m | 1 | 8.00 | |
| 7 | 24상 | 천단부 | S 230 | 균열(폭0.3mm이상) | 0.5 | 10.0 | - | m | 1 | 10.00 | |

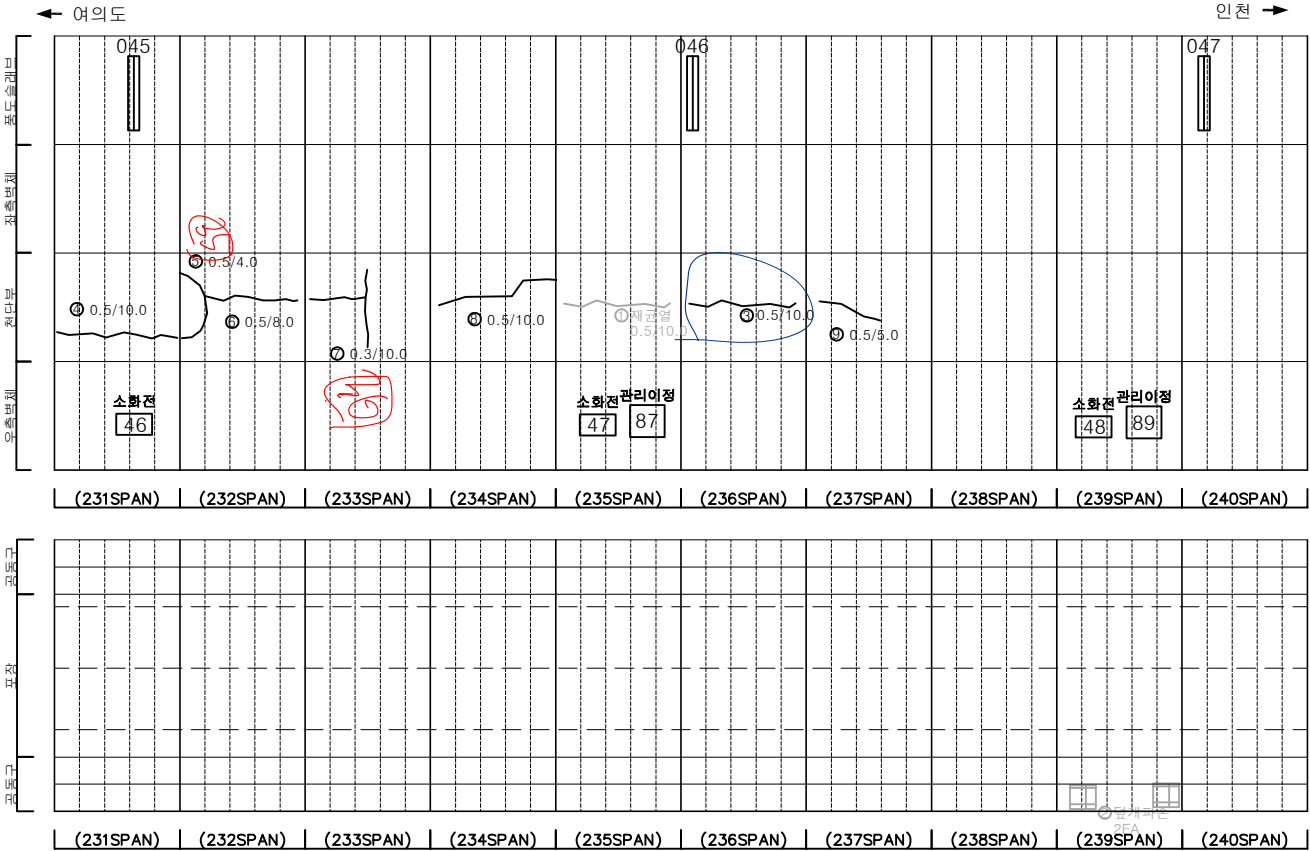
| 번호 | 발생년도 | 부재 | 위치 | 손상내용 | 손상현황 | | | | | | 비고 |
|---|---|---|---|---|---|---|---|---|---|---|---|
| 1 | 22상 | 천단부 | S 235 | 재균열(폭0.3mm이상) | 0.5 | 10.0 | - | m | 1 | 10.00 | 23상 보강 |
| 3 | 22하 | 천단부 | S 236 | 균열(폭0.3mm이상) | 0.5 | 10.0 | - | m | 1 | 10.00 | |
| 4 | 24상 | 천단부 | S 231 | 균열(폭0.3mm이상) | 0.5 | 10.0 | - | m | 1 | 10.00 | |
| 5 | 24상 | 천단부 | S 232 | 균열(폭0.3mm이상) | 0.5 | 4.0 | - | m | 1 | 4.00 | |
| 6 | 24상 | 천단부 | S 232 | 균열(폭0.3mm이상) | 0.5 | 8.0 | - | m | 1 | 8.00 | |
| 7 | 24상 | 천단부 | S 233 | 균열(폭0.3mm이상) | 0.3 | 10.0 | - | m | 1 | 10.00 | |
| 8 | 24상 | 천단부 | S 234 | 균열(폭0.3mm이상) | 0.5 | 10.0 | - | m | 1 | 10.00 | |
| 9 | 24상 | 천단부 | S 237 | 균열(폭0.3mm이상) | 0.5 | 5.0 | - | m | 1 | 5.00 | |

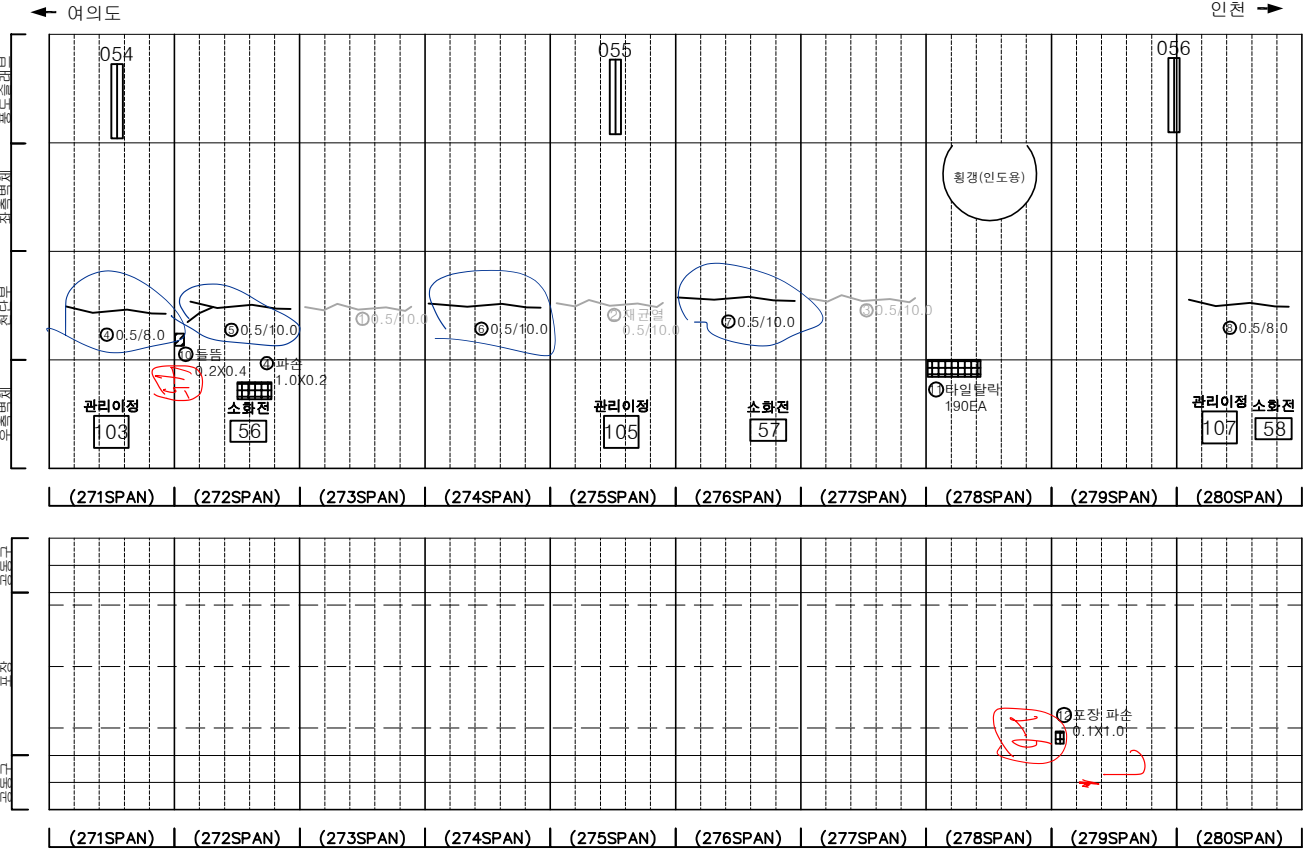
| 번호 | 발생<br>년도 | 부재 | 위치 | 손상내용 | 손상현황 | | | | | | 비고 |
|---|---|---|---|---|---|---|---|---|---|---|---|
| 1 | 22상 | 천단부 | S 273 | 균열(폭0.3mm이상) | 0.5 | 10.0 | - | m | 1 | 10.00 | 23상 보류 |
| 2 | 22상 | 천단부 | S 275 | 재균열(폭0.3mm이상) | 0.5 | 10.0 | - | m | 1 | 10.00 | 23상 보류 |
| 3 | 22상 | 천단부 | S 277 | 균열(폭0.3mm이상) | 0.5 | 10.0 | - | m | 1 | 10.00 | 23상 보류 |
| 5 | 23상 | 천단부 | S 271 | 균열(폭0.3mm이상) | 0.5 | 8.0 | - | m | 1 | 8.00 | |
| 6 | 23상 | 천단부 | S 272 | 균열(폭0.3mm이상) | 0.5 | 10.0 | - | m | 1 | 10.00 | |
| 7 | 23상 | 천단부 | S 274 | 균열(폭0.3mm이상) | 0.5 | 10.0 | - | m | 1 | 10.00 | |
| 8 | 23상 | 천단부 | S 276 | 균열(폭0.3mm이상) | 0.5 | 8.0 | - | m | 1 | 8.00 | |
| 9 | 23상 | 천단부 | S 280 | 균열(폭0.3mm이상) | 0.5 | 8.0 | - | m | 1 | 8.00 | |

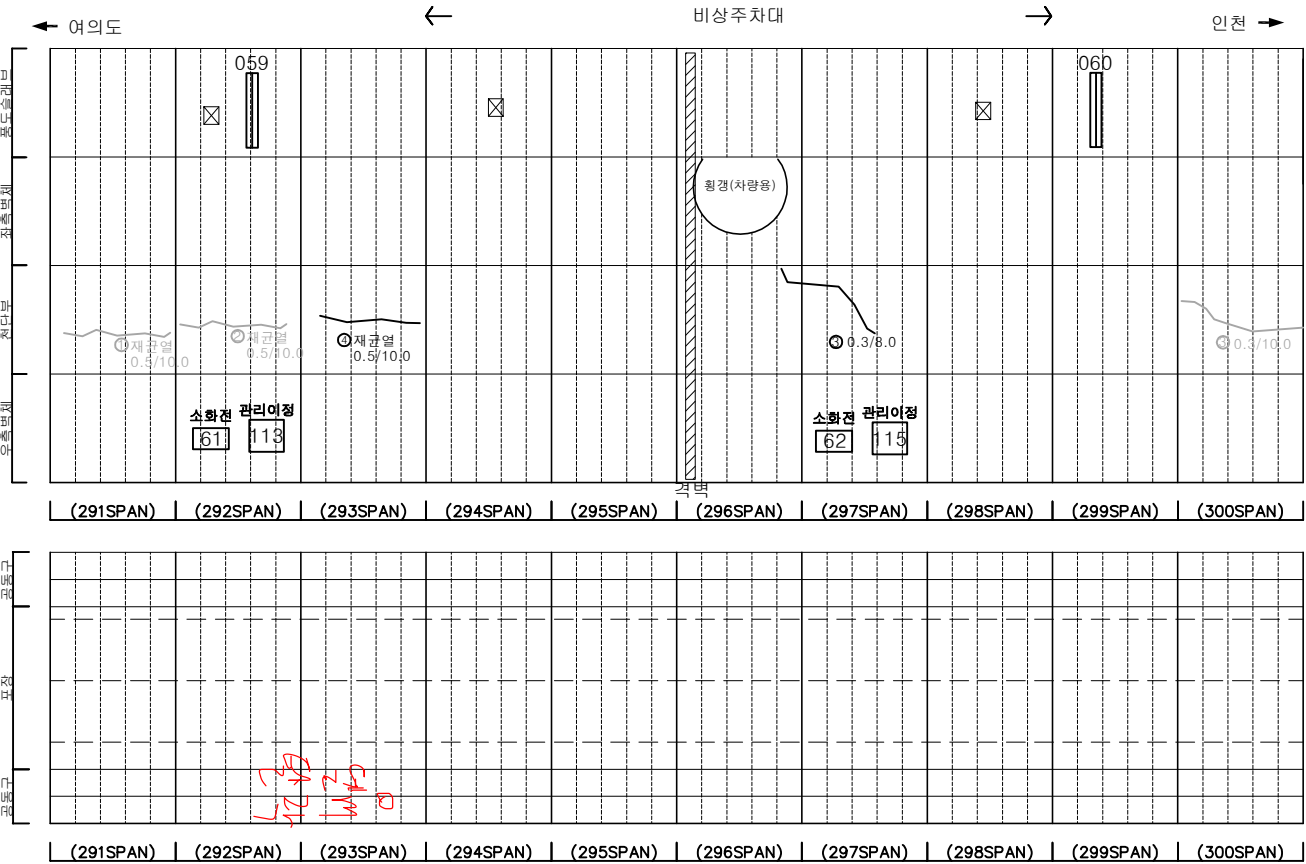
| 번호 | 발생<br>년도 | 부재 | 위치 | 손상내용 | 손상현황 | | | | | | 비고 |
|---|---|---|---|---|---|---|---|---|---|---|---|
| 1 | 22상 | 전단부 | S 291 | 재균열(폭0.3mm이상) | 0.5 | 10.0 | - | m | 1 | 10.00 | 23'상 보수 |
| 2 | 22상 | 전단부 | S 292 | 재균열(폭0.3mm이상) | 0.5 | 10.0 | - | m | 1 | 10.00 | 23'상 보수 |
| 3 | 22상 | 전단부 | S 300 | 균열(폭0.3mm이상) | 0.3 | 10.0 | - | m | 1 | 10.00 | 23'상 보수 |
| 4 | 23상 | 전단부 | S 293 | 재균열(폭0.3mm이상) | 0.5 | 10.0 | - | m | 1 | 10.00 | |
| 5 | 23하 | 전단부 | S 297 | 균열(폭0.3mm이상) | 0.3 | 8.0 | - | m | 1 | 8.00 | |
