신월여의지하도로 안전점검(정기,정밀)용역  
(정밀안전점검)

외관조사망도

신월여의지하도로(여의도방향)

ID : 신월여의지하도로-여의도방향 (NATM 1~10구간)

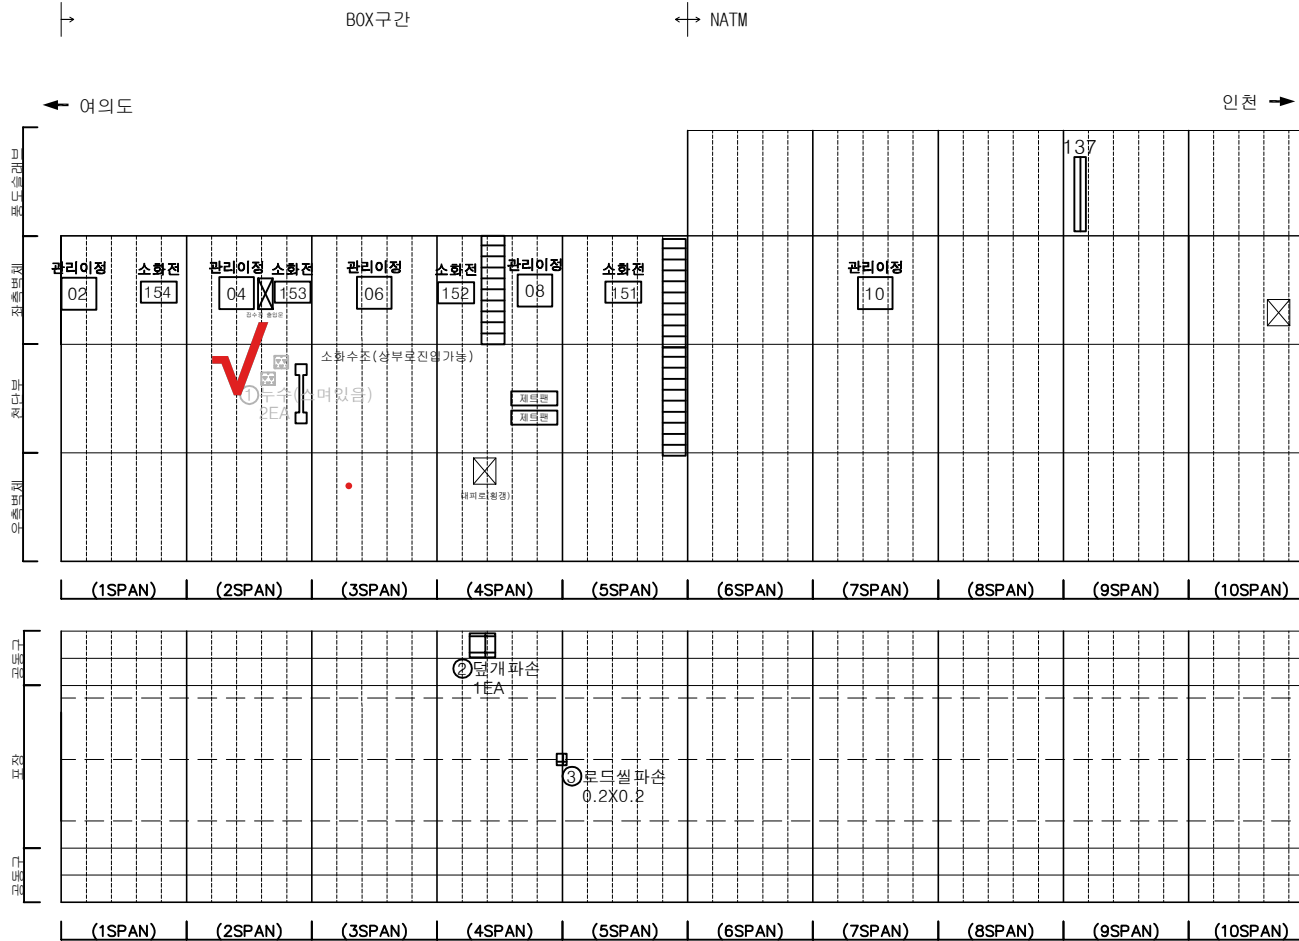
| 번호 | 발생<br>년도 | 부재 | 위치 | 손상내용 | 손상현황 | | | | | | 비고 |
|---|---|---|---|---|---|---|---|---|---|---|---|
| 1 | 22상 | 천단부 | S 002 | 누수(소머릿물) | - | - | - | EA | 2 | 2.00 | 25 상 보강 |
| 2 | 22하 | 공동구 | S 004 | 공동구 덮개파손 | - | - | - | EA | 1 | 1.00 | |
| 3 | 24상 | 포장부 | S 005 | 로드셀 파손 | - | 0.2 | 0.2 | m <sup>2</sup> | 1 | 0.04 | |

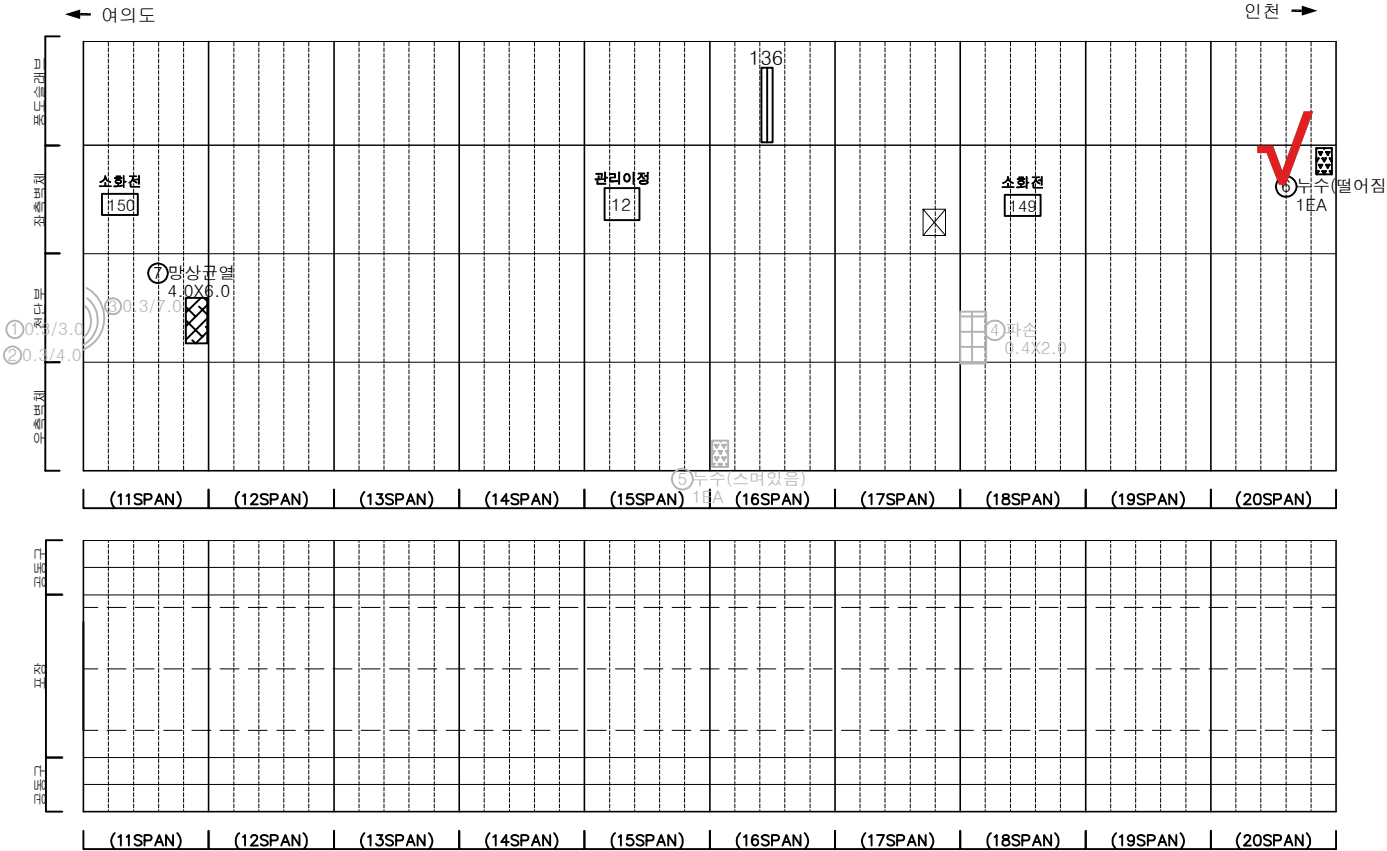
| 번호 | 발생<br>년도 | 부재 | 위치 | 손상내용 | 손상현황 | | | | | | 비고 |
|---|---|---|---|---|---|---|---|---|---|---|---|
| 1 | 22상 | 천단부 | S 011 | 균열(폭0.3mm이상) | 0.3 | 3.0 | - | m | 1 | 3.00 | 23'상 보속 |
| 2 | 22상 | 천단부 | S 011 | 균열(폭0.3mm이상) | 0.3 | 4.0 | - | m | 1 | 4.00 | 23'상 보속 |
| 3 | 22상 | 천단부 | S 011 | 균열(폭0.3mm이상) | 0.3 | 7.0 | - | m | 1 | 7.00 | 23'상 보속 |
| 5 | 22상 | 측벽부 | S 016 | 누수(스며있음) | - | - | - | EA | 1 | 1.00 | 23'상 보속 |
| 6 | 22하 | 측벽부 | S 020 | 누수(떨어짐) | - | - | - | EA | 1 | 1.00 | |
| 7 | 25상 | 천단부 | S 011 | 망상균열 | - | 4.0 | 6.0 | m² | 1 | 24.00 | |

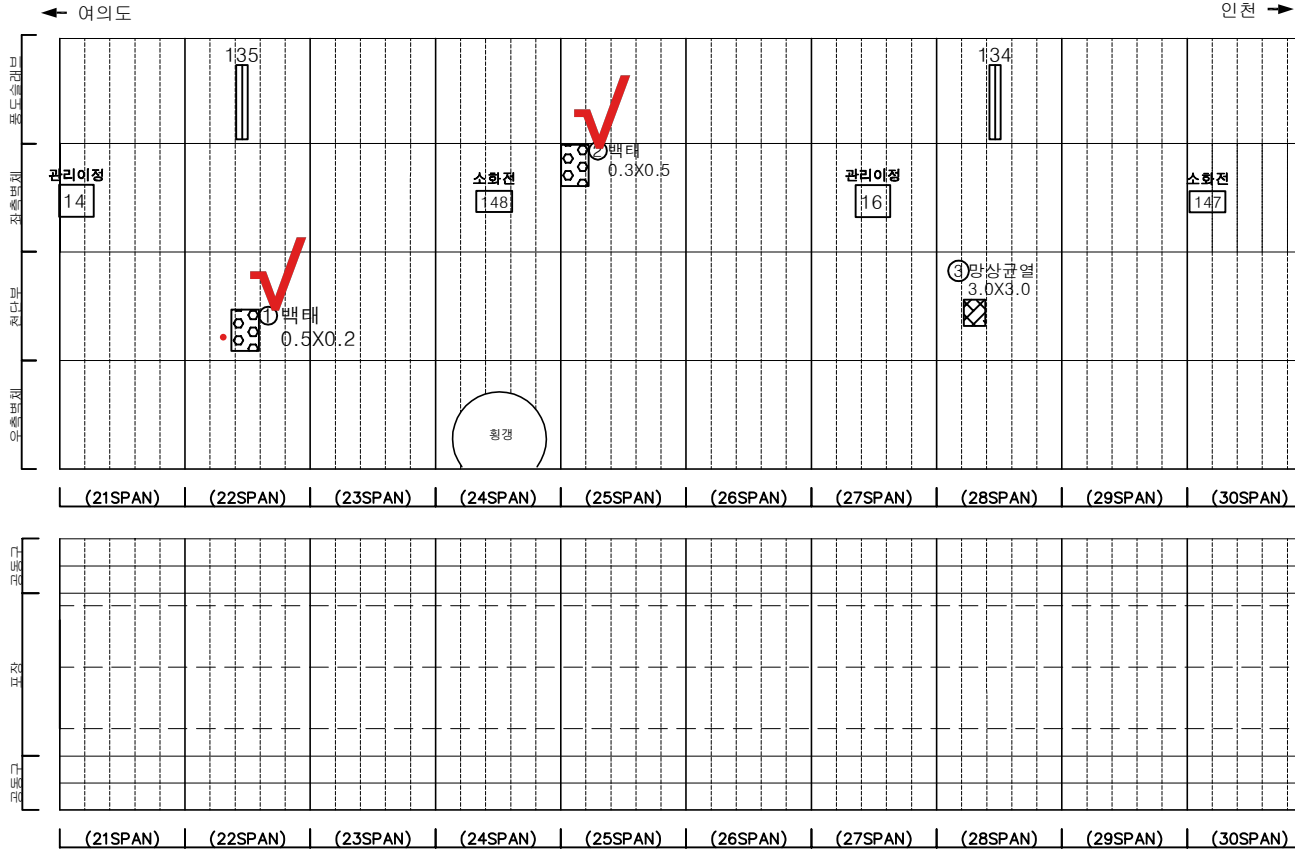
| 번호 | 발생<br>년도 | 부재 | 위치 | 손상내용 | 손상현황 | | | | | | 비고 |
|---|---|---|---|---|---|---|---|---|---|---|---|
| 3 | 25상 | 천단부 | S 028 | 망상균열 | - | 3.0 | 3.0 | m <sup>2</sup> | 1 | 9.00 | |

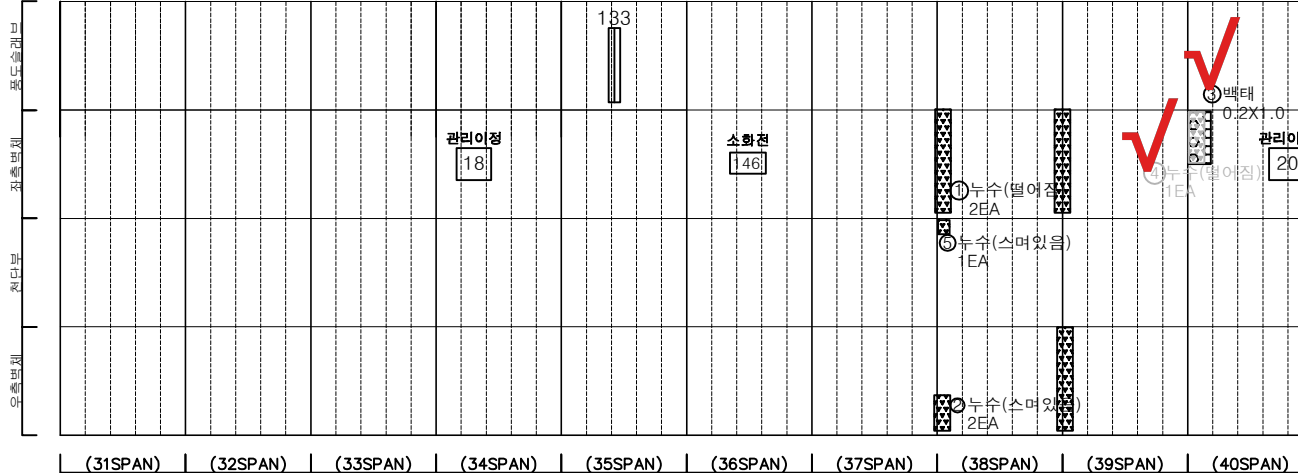
| 번호 | 발생<br>년도 | 부재 | 위치 | 손상내용 | 손상현황 | | | | | | 비고 |
|---|---|---|---|---|---|---|---|---|---|---|---|
| 1 | 22하 | 측벽부 | S 038 | 누수(떨어짐) | - | - | - | EA | 2 | 2.00 | |
| 2 | 22하 | 측벽부 | S 038 | 누수(스며있음) | - | - | - | EA | 2 | 2.00 | |
| 4 | 23하 | 측벽부 | S 040 | 누수(떨어짐) | - | - | - | EA | 1 | 1.00 | 24'상 보수 |
| 5 | 24하 | 천단부 | S 038 | 누수(스며있음) | - | - | - | EA | 1 | 1.00 | |

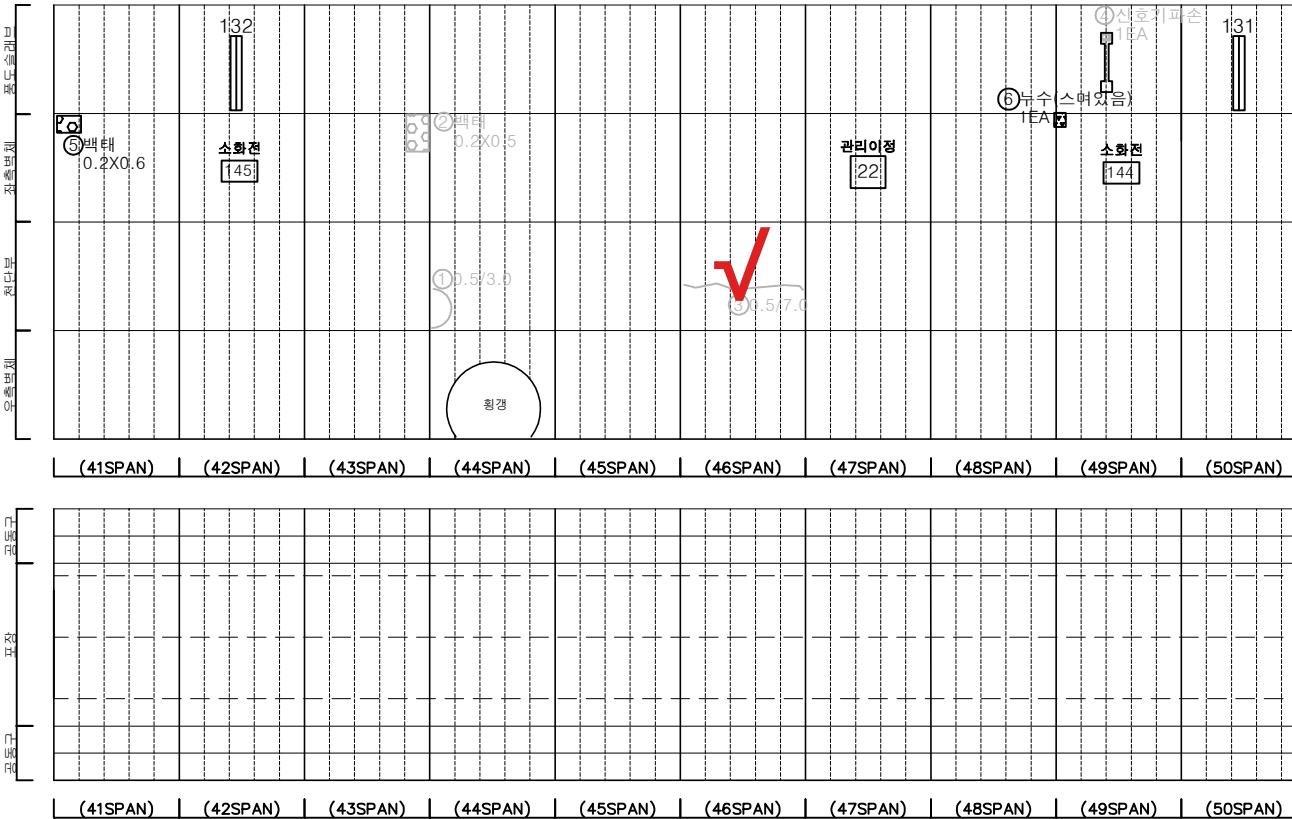
| 번호 | 발생<br>년도 | 부재 | 위치 | 손상내용 | 손상현황 | | | | | | 비고 |
|---|---|---|---|---|---|---|---|---|---|---|---|
| 1 | 22상 | 천단부 | S 044 | 균열(폭0.3mm이상) | 0.5 | 3.0 | - | m | 1 | 3.00 | 23'상 보수 |
| 3 | 22하 | 천단부 | S 046 | 균열(폭0.3mm이상) | 0.5 | 7.0 | - | m | 1 | 7.00 | 24'상 보수 |
| 6 | 24하 | 측벽부 | S 049 | 누수(스며있음) | - | - | - | EA | 1 | 1.00 | |

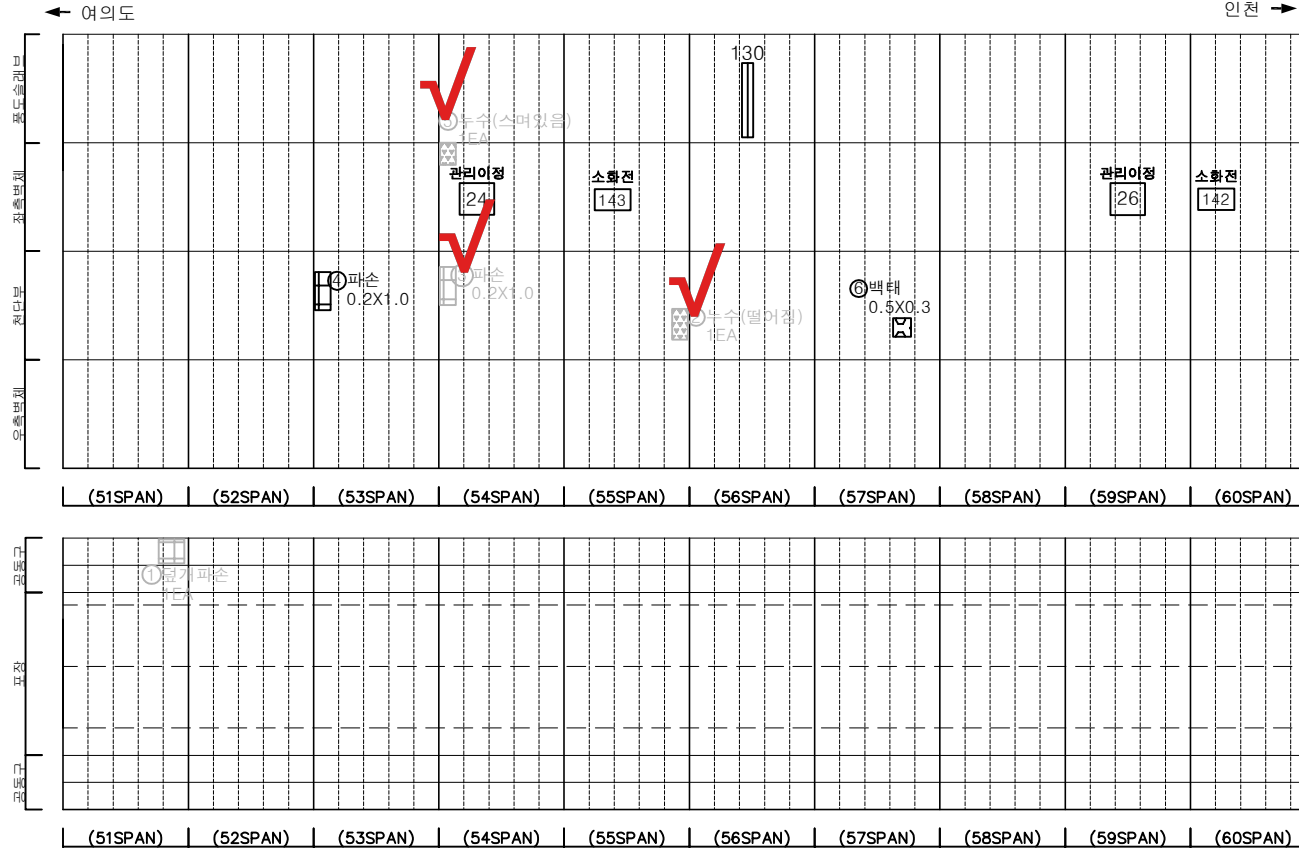
| 번호 | 발생년도 | 부재 | 위치 | 손상내용 | 손상현황 | | | | | | 비고 |
|---|---|---|---|---|---|---|---|---|---|---|---|
| 2 | 22하 | 천단부 | S. 055 | 누수(떨어짐) | - | - | - | EA | 1 | 1.00 | 24' 상 보수 |
| 5 | 24상 | 측벽부 | S. 054 | 누수(스며있음) | - | - | - | EA | 1 | 1.00 | 24' 상 보수 |

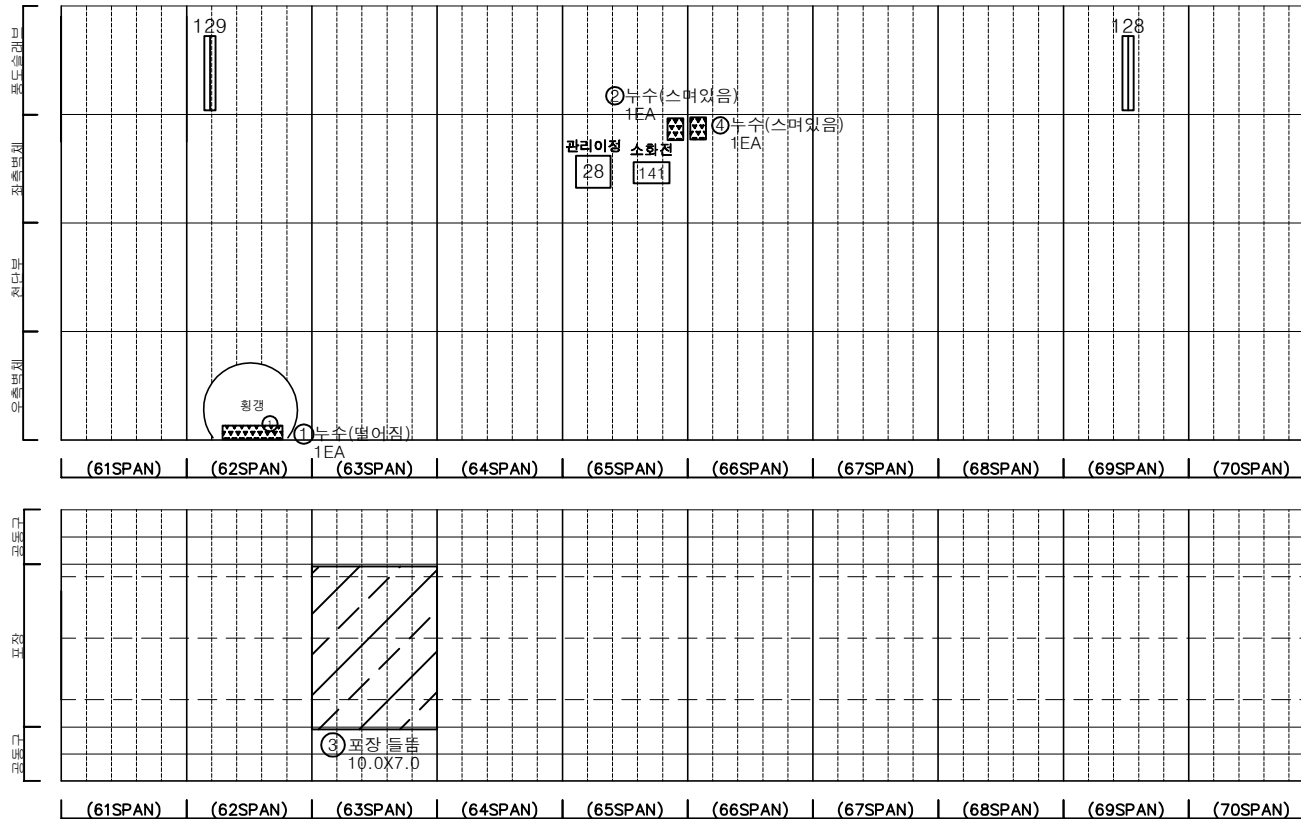
| 번호 | 발생년도 | 부재 | 위치 | 손상내용 | 손상현황 | | | | | | 비고 |
|---|---|---|---|---|---|---|---|---|---|---|---|
| 1 | 24상 | 피난연락경 | S 062 | 누수(떨어짐) | - | - | - | EA | 1 | 1.00 | |
| 2 | 24상 | 측벽부 | S 065 | 누수(스며있음) | - | - | - | EA | 1 | 1.00 | |
| 4 | 24하 | 측벽부 | S 066 | 누수(스며있음) | - | - | - | EA | 1 | 1.00 | |

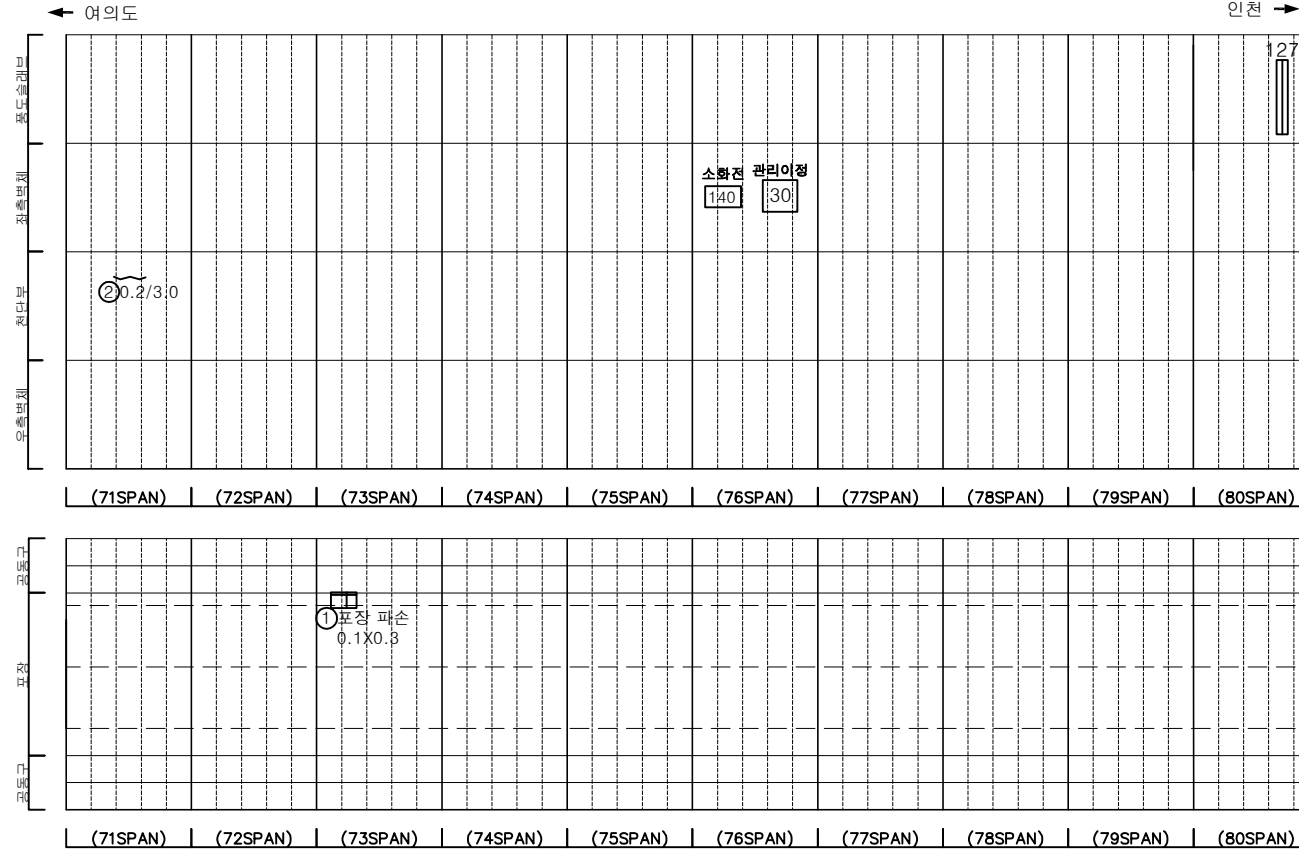
| 번호 | 발생<br>년도 | 부재 | 위치 | 손상내용 | 손상현황 | | | | | | 비고 |
|---|---|---|---|---|---|---|---|---|---|---|---|
| 2 | 25상 | 천단부 | S 071 | 균열(폭0.3mm미만) | 0.2 | 3.0 | - | m | 1 | 3.00 | |

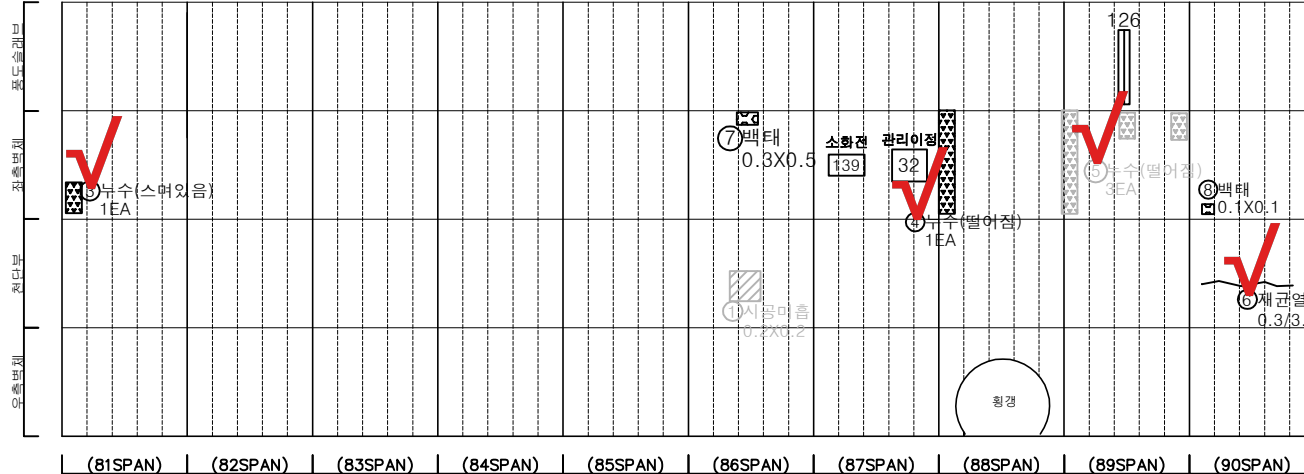
| 번호 | 발생<br>년도 | 부재 | 위치 | 손상내용 | 손상현황 | | | | | | 비고 |
|---|---|---|---|---|---|---|---|---|---|---|---|
| 3 | 22하 | 측벽부 | S 081 | 누수(스며있음) | - | - | - | EA | 1 | 1.00 | |
| 4 | 22하 | 측벽부 | S 088 | 누수(떨어짐) | - | - | - | EA | 1 | 1.00 | |
| 5 | 22하 | 측벽부 | S 089 | 누수(떨어짐) | - | - | - | EA | 3 | 3.00 | 24'하 보수 |
| 6 | 23상 | 천단부 | S 090 | 재균열(폭0.3mm이상) | 0.3 | 3.0 | - | m | 1 | 3.00 | |
