신월여의지하도로 안전점검(정기,정밀)용역  
(정밀안전점검)

외관조사망도  
신월여의지하도로(여의도방향)

서울터널주식회사

ID : 신월여의지하도로-여의도방향 (NATM 1~10구간)

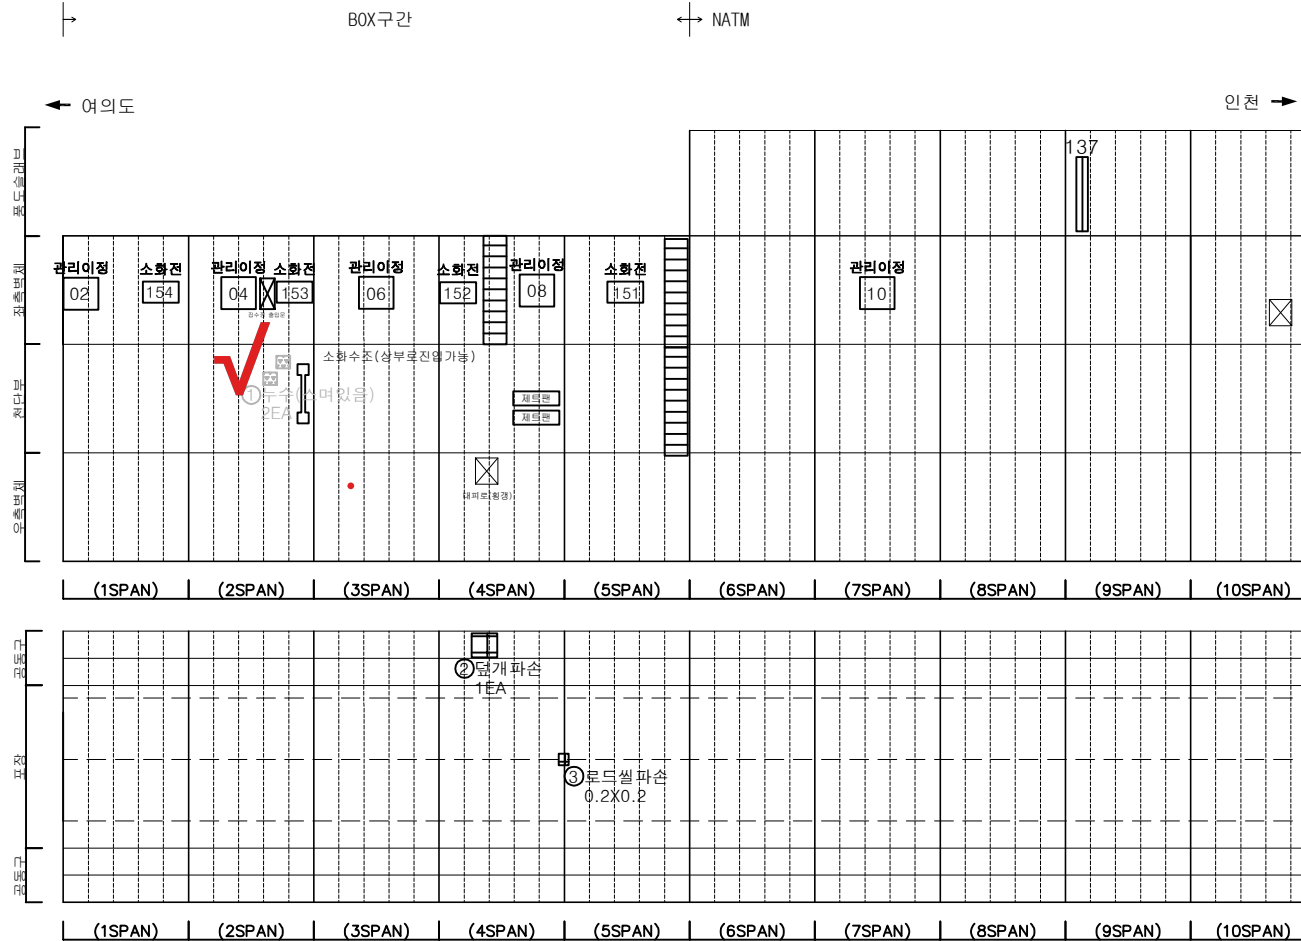
| 번호 | 발생<br>년도 | 부재 | 위치 | 손상내용 | 손상현황 | | | | | | 비고 |
|---|---|---|---|---|---|---|---|---|---|---|---|
| 1 | 22상 | 천단부 | S 002 | 누수(소머릿물) | - | - | - | EA | 2 | 2.00 | 25 상 보강 |
| 2 | 22하 | 공동구 | S 004 | 공동구 덮개파손 | - | - | - | EA | 1 | 1.00 | |
| 3 | 24상 | 포장부 | S 005 | 로드셀 파손 | - | 0.2 | 0.2 | m <sup>2</sup> | 1 | 0.04 | |

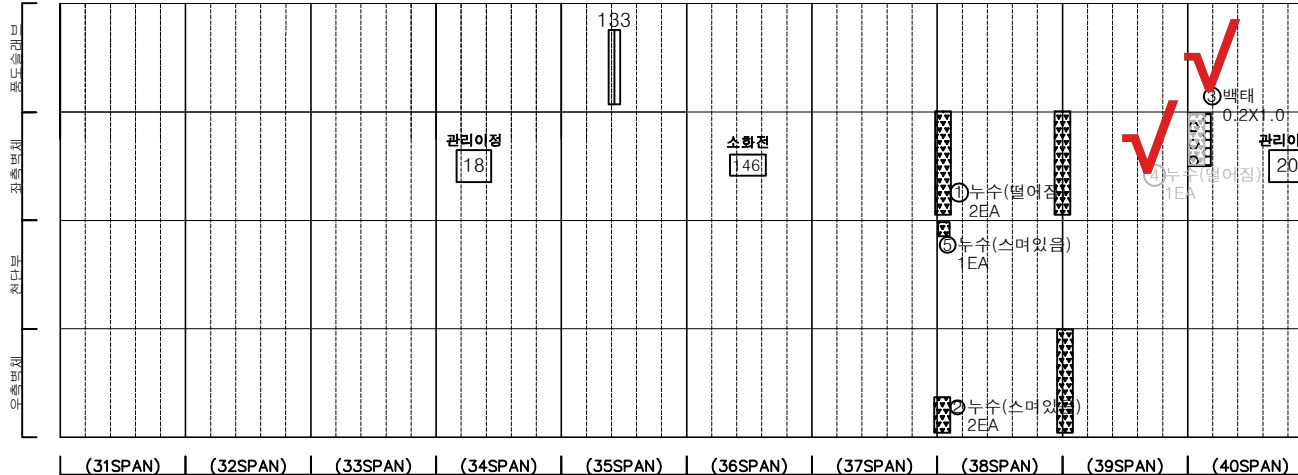
| 번호 | 발생<br>년도 | 부재 | 위치 | 손상내용 | 손상현황 | | | | | | 비고 |
|---|---|---|---|---|---|---|---|---|---|---|---|
| 1 | 22하 | 측벽부 | S 038 | 누수(떨어짐) | - | - | - | EA | 2 | 2.00 | |
| 2 | 22하 | 측벽부 | S 038 | 누수(스며있음) | - | - | - | EA | 2 | 2.00 | |
| 4 | 23하 | 측벽부 | S 040 | 누수(떨어짐) | - | - | - | EA | 1 | 1.00 | 24'상 보수 |
| 5 | 24하 | 천단부 | S 038 | 누수(스며있음) | - | - | - | EA | 1 | 1.00 | |

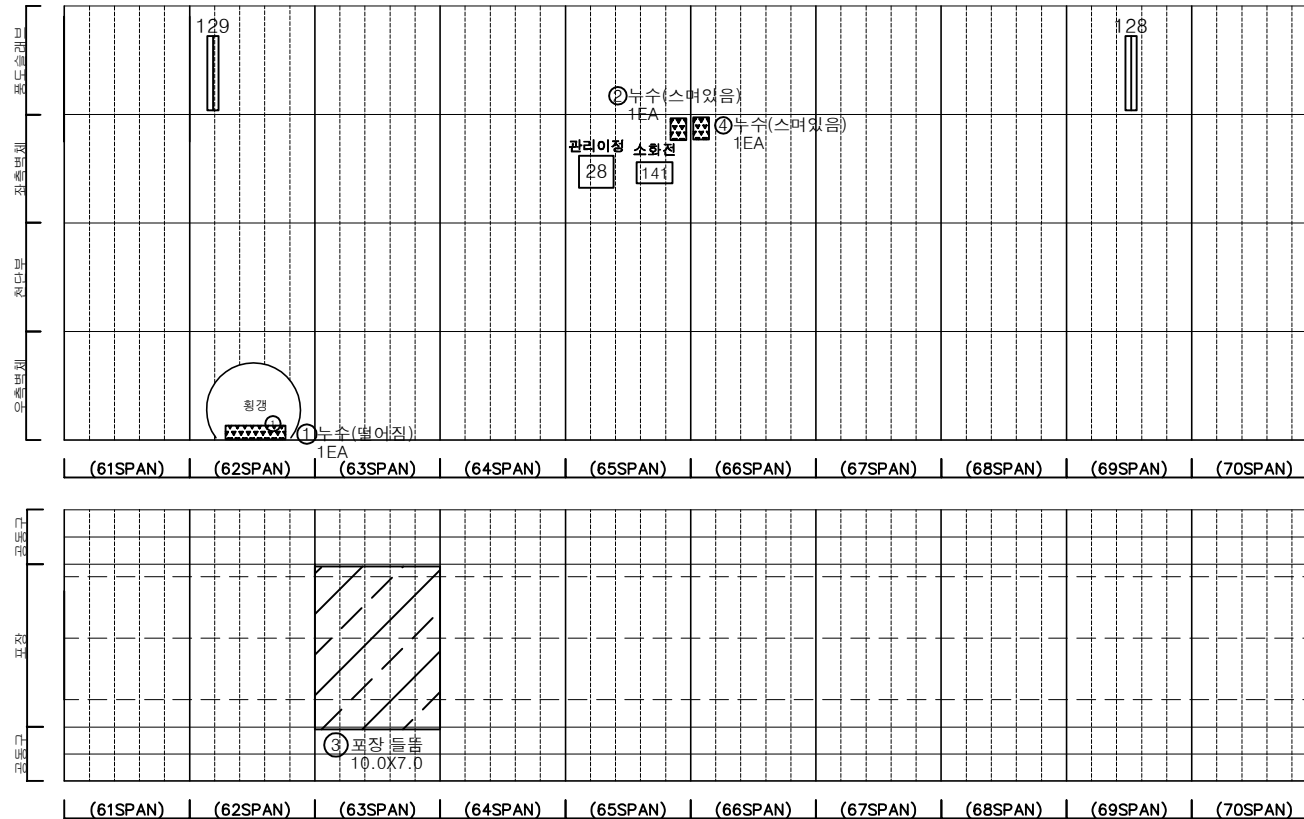
| 번호 | 발생년도 | 부재 | 위치 | 손상내용 | 손상현황 | | | | | | 비고 |
|---|---|---|---|---|---|---|---|---|---|---|---|
| 1 | 24상 | 피난연락경 | S 062 | 누수(떨어짐) | - | - | - | EA | 1 | 1.00 | |
| 2 | 24상 | 측벽부 | S 065 | 누수(스며있음) | - | - | - | EA | 1 | 1.00 | |
| 4 | 24하 | 측벽부 | S 066 | 누수(스며있음) | - | - | - | EA | 1 | 1.00 | |

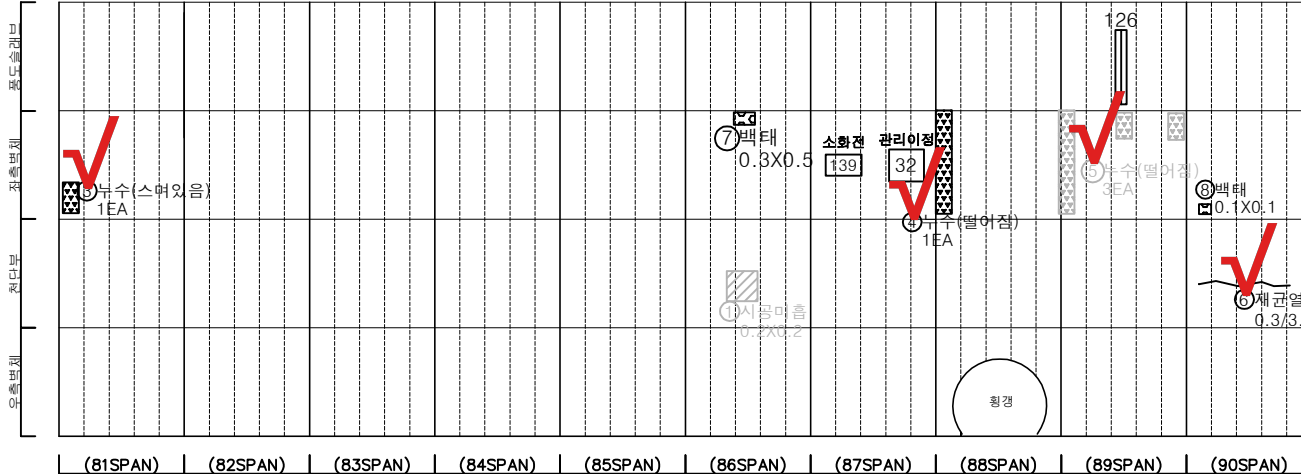
| 번호 | 발생<br>년도 | 부재 | 위치 | 손상내용 | 손상현황 | | | | | | 비고 |
|---|---|---|---|---|---|---|---|---|---|---|---|
| 3 | 22하 | 측벽부 | S 081 | 누수(스며있음) | - | - | - | EA | 1 | 1.00 | |
| 4 | 22하 | 측벽부 | S 088 | 누수(떨어짐) | - | - | - | EA | 1 | 1.00 | |
| 5 | 22하 | 측벽부 | S 089 | 누수(떨어짐) | - | - | - | EA | 3 | 3.00 | 24'하 보수 |
| 6 | 23상 | 천단부 | S 090 | 재균열(폭0.3mm이상) | 0.3 | 3.0 | - | m | 1 | 3.00 | |

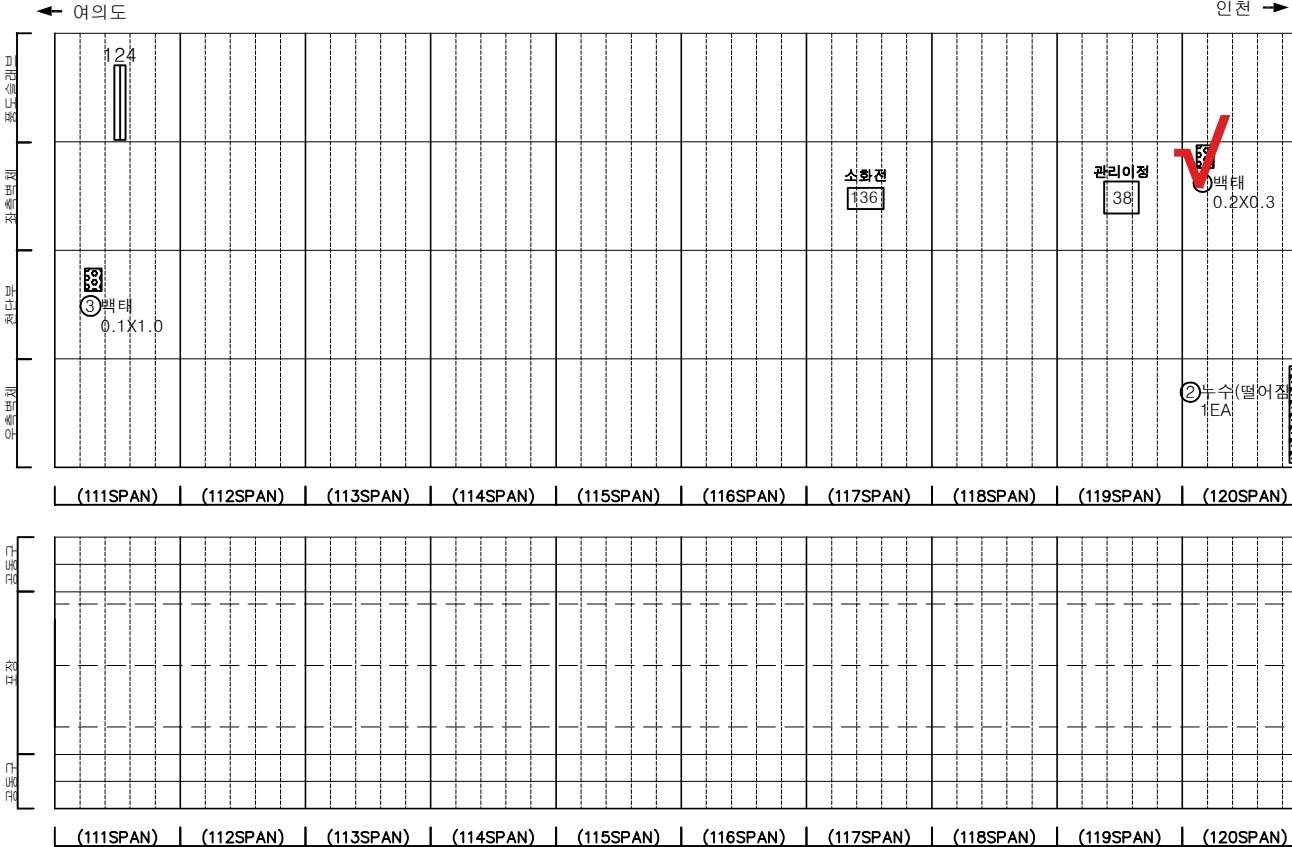
| 번호 | 발생<br>년도 | 부재 | 위치 | 손상내용 | 손상현황 | | | | | | 비고 |
|---|---|---|---|---|---|---|---|---|---|---|---|
| 2 | 24상 | 측벽부 | S 120 | 누수(떨어짐) | - | - | - | EA | 1 | 1.00 | |

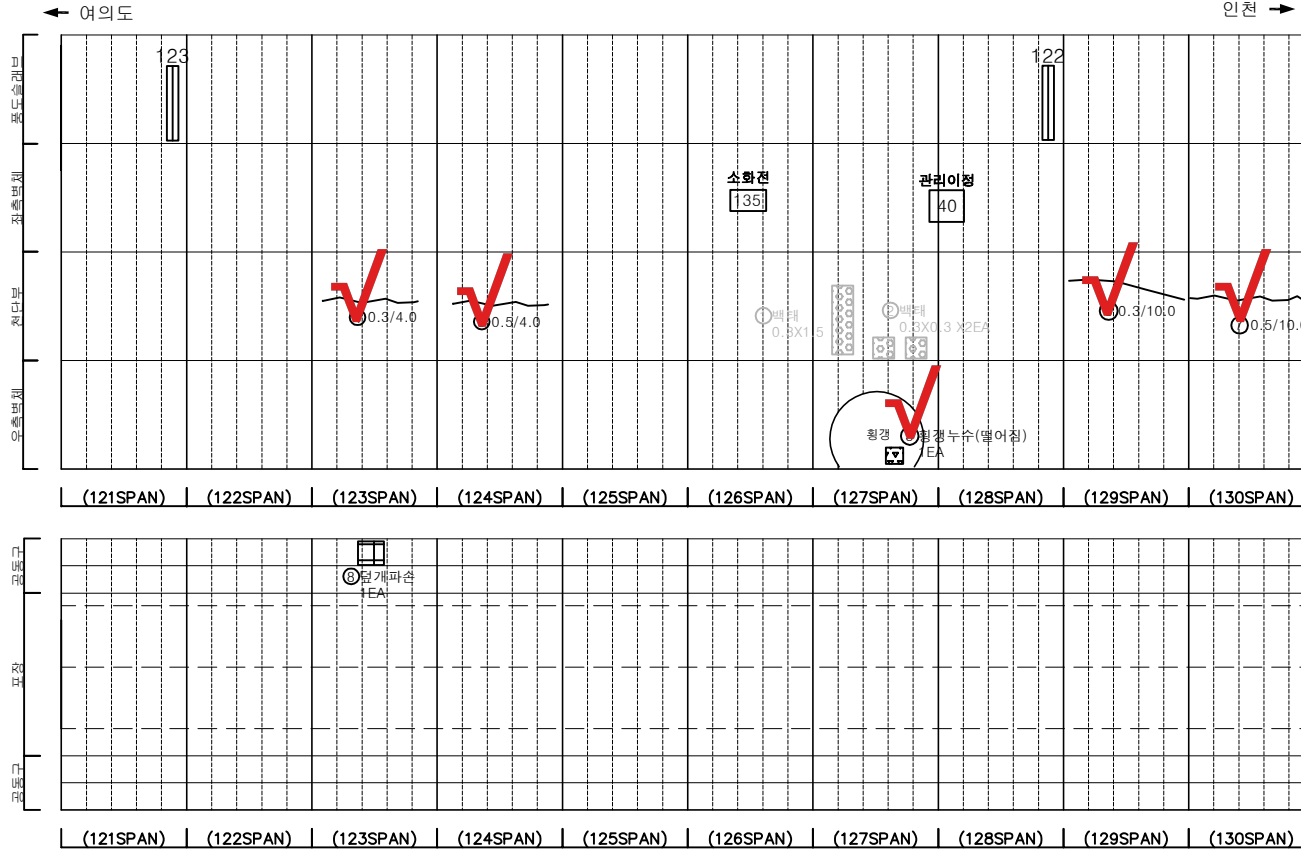
| 번호 | 발생<br>년도 | 부재 | 위치 | 손상내용 | 손상현황 | | | | | | 비고 |
|---|---|---|---|---|---|---|---|---|---|---|---|
| 3 | 22상 | 피난연락경 | S 127 | 누수(떨어짐) | - | - | - | EA | 1 | 1.00 | |
| 4 | 23상 | 천단부 | S 123 | 균열(폭0.3mm이상) | 0.3 | 4.0 | - | m | 1 | 4.00 | |
| 5 | 23상 | 천단부 | S 124 | 균열(폭0.3mm이상) | 0.5 | 4.0 | - | m | 1 | 4.00 | |
| 6 | 23상 | 천단부 | S 129 | 균열(폭0.3mm이상) | 0.3 | 10.0 | - | m | 1 | 10.00 | |
| 7 | 23상 | 천단부 | S 130 | 균열(폭0.3mm이상) | 0.5 | 10.0 | - | m | 1 | 10.00 | |

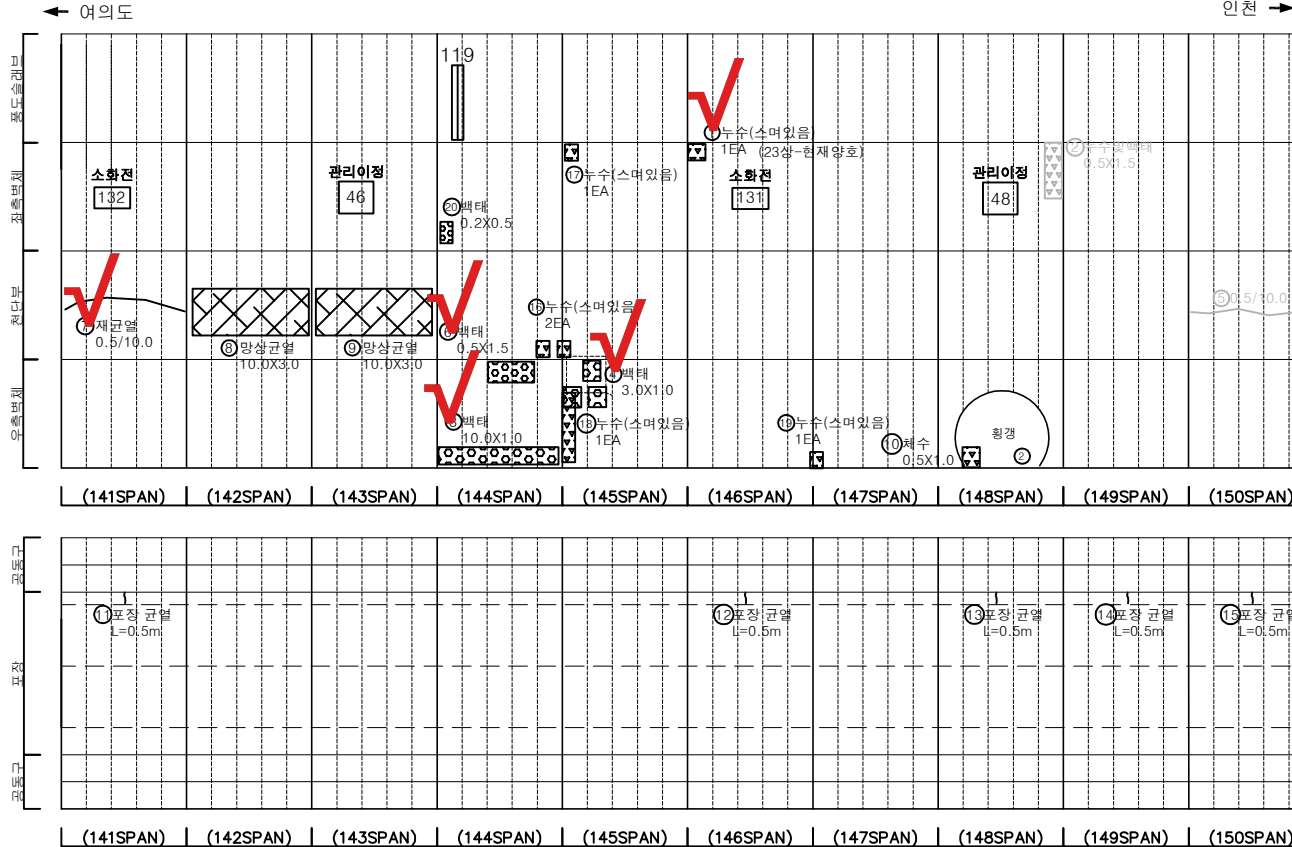
| 번호 | 발생<br>년도 | 부재 | 위치 | 손상내용 | 손상현황 | | | | | | 비고 |
|---|---|---|---|---|---|---|---|---|---|---|---|
| 1 | 22상 | 측벽부 | S 146 | 누수(스며있음) | - | - | - | EA | 1 | 1.00 | |
| 2 | 22상 | 측벽부 | S 148 | 누수및백태 | - | 0.5 | 1.5 | m <sup>2</sup> | 1 | 0.75 | 23상 보수 |
| 5 | 22상 | 천단부 | S 150 | 균열(폭0.3mm이상) | 0.5 | 10.0 | - | m | 1 | 10.00 | 23상 보수 |
| 7 | 23상 | 천단부 | S 141 | 재균열(폭0.3mm이상) | 0.5 | 10.0 | - | m | 1 | 10.00 | |
| 8 | 24상 | 천단부 | S 142 | 망상균열 | - | 10.0 | 3.0 | m <sup>2</sup> | 1 | 30.00 | |
| 9 | 24상 | 천단부 | S 143 | 망상균열 | - | 10.0 | 3.0 | m <sup>2</sup> | 1 | 30.00 | |
| 11 | 24상 | 포장부 | S 141 | 포장 균열 | - | 0.5 | - | m | 1 | 0.50 | |
| 12 | 24상 | 포장부 | S 146 | 포장 균열 | - | 0.5 | - | m | 1 | 0.50 | |
| 13 | 24상 | 포장부 | S 148 | 포장 균열 | - | 0.5 | - | m | 1 | 0.50 | |
| 14 | 24상 | 포장부 | S 149 | 포장 균열 | - | 0.5 | - | m | 1 | 0.50 | |
| 15 | 24상 | 포장부 | S 150 | 포장 균열 | - | 0.5 | - | m | 1 | 0.50 | |
| 16 | 24하 | 천단부 | S 144 | 누수(스며있음) | - | - | - | EA | 2 | 2.00 | |
| 17 | 24하 | 측벽부 | S 145 | 누수(스며있음) | - | - | - | EA | 1 | 1.00 | |
| 18 | 24하 | 측벽부 | S 145 | 누수(스며있음) | - | - | - | EA | 1 | 1.00 | |
| 19 | 24하 | 측벽부 | S 147 | 누수(스며있음) | - | - | - | EA | 1 | 1.00 | |

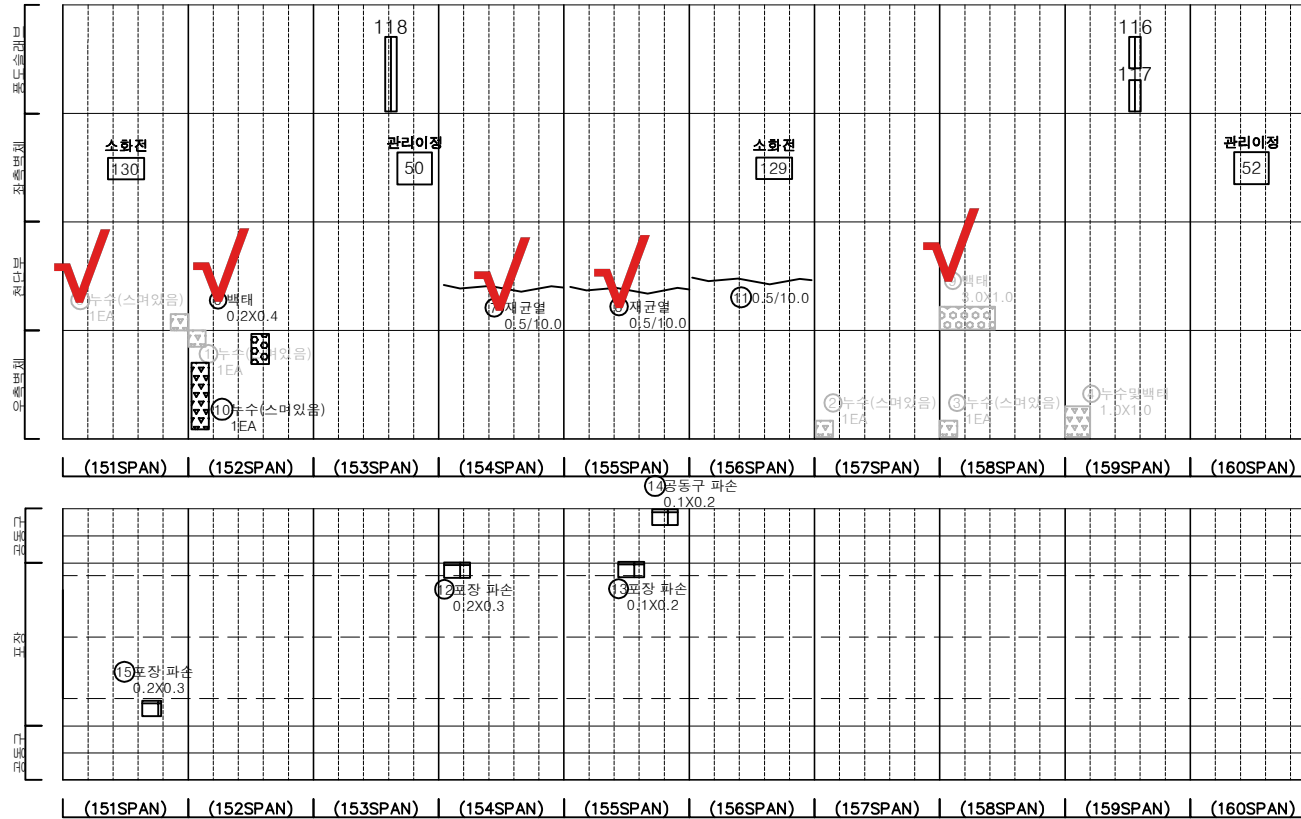
| 번호 | 발생<br>년도 | 부재 | 위치 | 손상내용 | 손상현황 | | | | | | 비고 |
|---|---|---|---|---|---|---|---|---|---|---|---|
| 1 | 22상 | 측벽부 | S 152 | 누수(스며있음) | - | - | - | EA | 1 | 1.00 | 23'상 보수 |
| 2 | 22상 | 측벽부 | S 157 | 누수(스며있음) | - | - | - | EA | 1 | 1.00 | 23'상 보수 |
| 3 | 22상 | 측벽부 | S 158 | 누수(스며있음) | - | - | - | EA | 1 | 1.00 | 23'상 보수 |
| 4 | 22상 | 측벽부 | S 159 | 누수및백태 | - | 1.0 | 1.0 | m <sup>2</sup> | 1 | 1.00 | 23'상 보수 |
| 5 | 23상 | 천단부 | S 151 | 누수(스며있음) | - | - | - | EA | 1 | 1.00 | 24'상 보수 |
| 7 | 23상 | 천단부 | S 154 | 재균열(폭0.3mm이상) | 0.5 | 10.0 | - | m | 1 | 10.00 | |
| 8 | 23상 | 천단부 | S 155 | 재균열(폭0.3mm이상) | 0.5 | 10.0 | - | m | 1 | 10.00 | |
| 10 | 24상 | 측벽부 | S 152 | 누수(스며있음) | - | - | - | EA | 1 | 1.00 | |
| 11 | 24상 | 천단부 | S 156 | 균열(폭0.3mm이상) | 0.5 | 10.0 | - | m | 1 | 10.00 | |

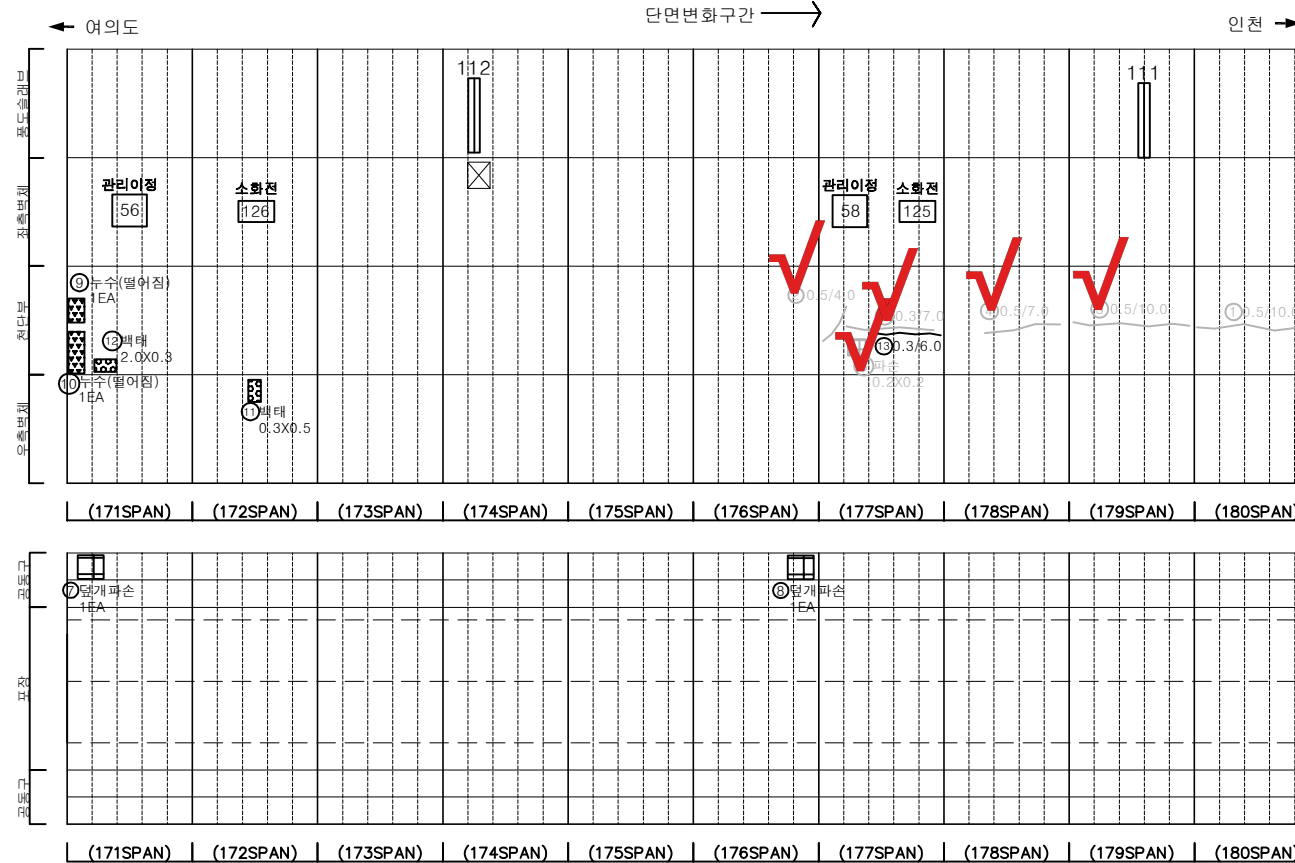
| 번호 | 발생<br>년도 | 부재 | 위치 | 손상내용 | 손상현황 | | | | | | 비고 |
|---|---|---|---|---|---|---|---|---|---|---|---|
| 1 | 22상 | 천단부 | S 180 | 균열(폭0.3mm이상) | 0.5 | 10.0 | - | m | 1 | 10.00 | 23'상 보수 |
| 2 | 23상 | 천단부 | S 177 | 균열(폭0.3mm이상) | 0.5 | 4.0 | - | m | 1 | 4.00 | 25'상 보수 |
| 3 | 23상 | 천단부 | S 177 | 균열(폭0.3mm이상) | 0.3 | 7.0 | - | m | 1 | 7.00 | 25'상 보수 |
| 4 | 23상 | 천단부 | S 178 | 균열(폭0.3mm이상) | 0.5 | 7.0 | - | m | 1 | 7.00 | 25'상 보수 |
| 5 | 23상 | 천단부 | S 179 | 균열(폭0.3mm이상) | 0.5 | 10.0 | - | m | 1 | 10.00 | 25'상 보수 |
| 9 | 24상 | 천단부 | S 171 | 누수(떨어짐) | - | - | - | EA | 1 | 1.00 | |
| 10 | 24상 | 천단부 | S 171 | 누수(떨어짐) | - | - | - | EA | 1 | 1.00 | |
| 13 | 25상 | 천단부 | S 177 | 균열(폭0.3mm이상) | 0.3 | 6.0 | - | m | 1 | 6.00 | |

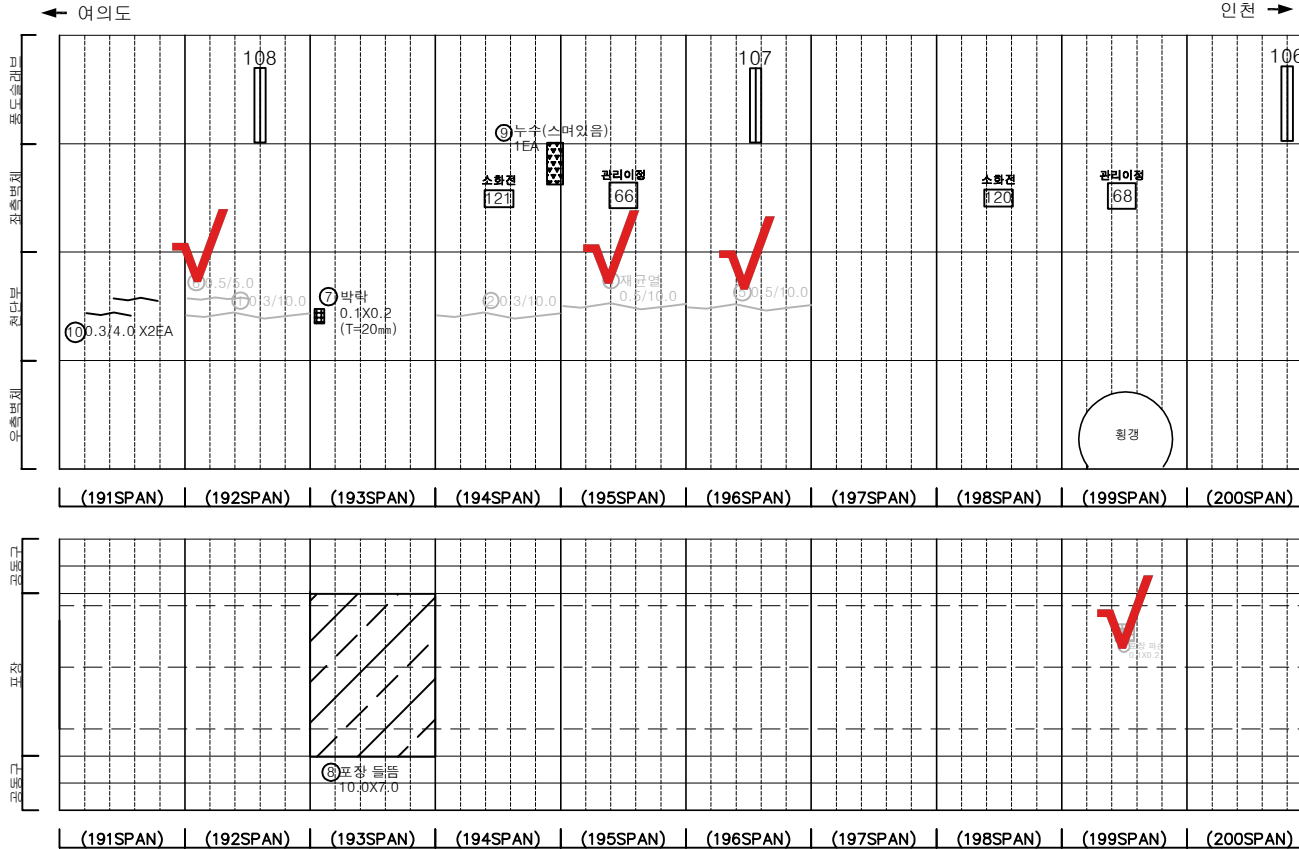
| 번호 | 발생년도 | 부재 | 위치 | 손상내용 | 손상현황 | | | | | | 비고 |
|---|---|---|---|---|---|---|---|---|---|---|---|
| 1 | 22상 | 천단부 | S 192 | 균열(폭0.3mm이상) | 0.3 | 10.0 | - | m | 1 | 10.00 | 23상 보수 |
| 2 | 22상 | 천단부 | S 194 | 균열(폭0.3mm이상) | 0.3 | 10.0 | - | m | 1 | 10.00 | 23상 보수 |
| 5 | 23상 | 천단부 | S 196 | 균열(폭0.3mm이상) | 0.5 | 10.0 | - | m | 1 | 10.00 | 25상 보수 |
| 6 | 23하 | 천단부 | S 192 | 균열(폭0.3mm이상) | 0.5 | 5.0 | - | m | 1 | 5.00 | 25상 보수 |
| 9 | 25상 | 측벽부 | S 194 | 누수(스머있음) | - | - | - | EA | 1 | 1.00 | |
| 10 | 25상 | 천단부 | S 191 | 균열(폭0.3mm이상) | 0.3 | 4.0 | - | m | 2 | 8.00 | |

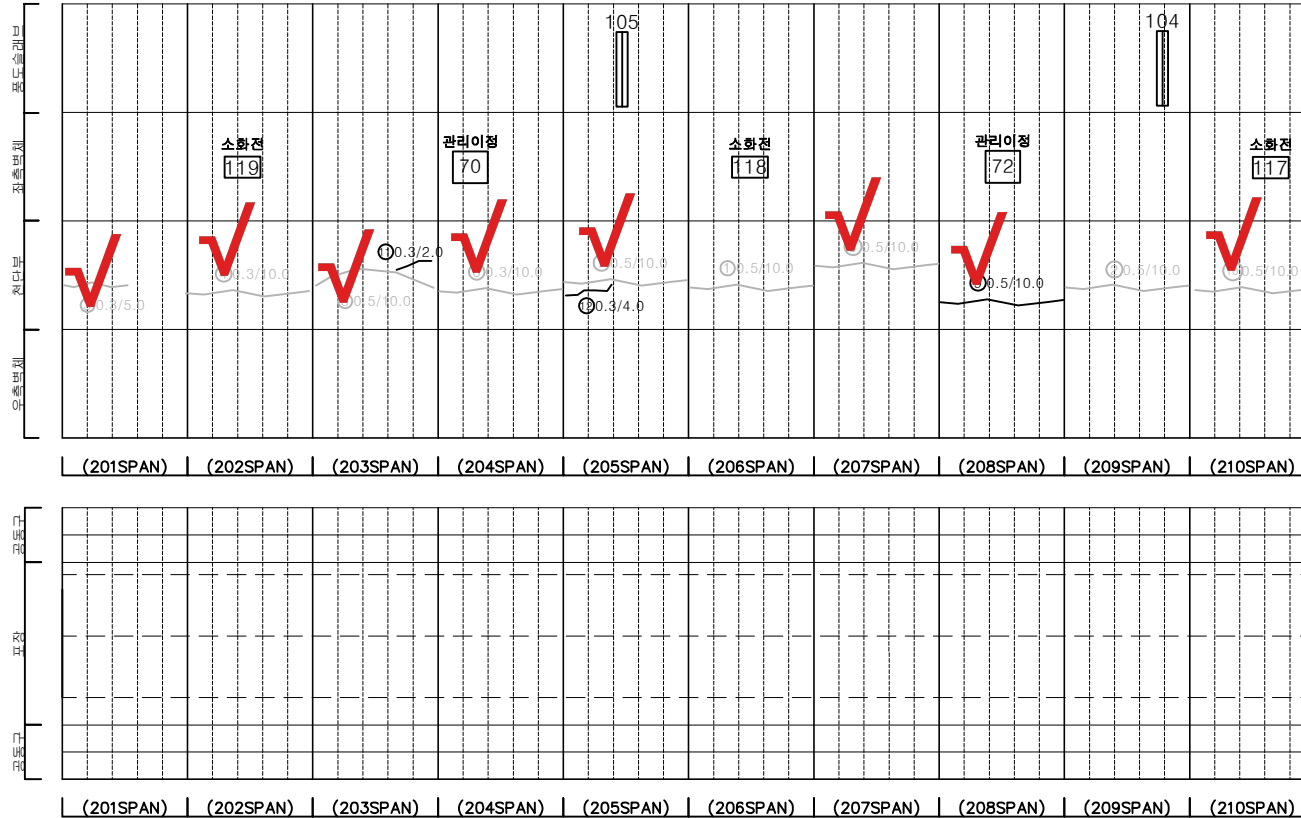
| 번호 | 발생<br>년도 | 부재 | 위치 | 손상내용 | 손상현황 | | | | | | 비고 |
|---|---|---|---|---|---|---|---|---|---|---|---|
| 1 | 22상 | 천단부 | S 206 | 균열(폭0.3mm이상) | 0.5 | 10.0 | - | m | 1 | 10.00 | 23상 보속 |
| 2 | 22상 | 천단부 | S 209 | 균열(폭0.3mm이상) | 0.5 | 10.0 | - | m | 1 | 10.00 | 23상 보속 |
| 3 | 23상 | 천단부 | S 201 | 균열(폭0.3mm이상) | 0.3 | 5.0 | - | m | 1 | 5.00 | 25상 보속 |
| 4 | 23상 | 천단부 | S 202 | 균열(폭0.3mm이상) | 0.3 | 10.0 | - | m | 1 | 10.00 | 25상 보속 |
| 5 | 23상 | 천단부 | S 203 | 균열(폭0.3mm이상) | 0.5 | 10.0 | - | m | 1 | 10.00 | 25상 보속 |
| 6 | 23상 | 천단부 | S 204 | 균열(폭0.3mm이상) | 0.3 | 10.0 | - | m | 1 | 10.00 | 25상 보속 |
| 7 | 23상 | 천단부 | S 205 | 균열(폭0.3mm이상) | 0.5 | 10.0 | - | m | 1 | 10.00 | 25상 보속 |
| 8 | 23상 | 천단부 | S 207 | 균열(폭0.3mm이상) | 0.5 | 10.0 | - | m | 1 | 10.00 | 25상 보속 |
| 9 | 23상 | 천단부 | S 208 | 균열(폭0.3mm이상) | 0.5 | 10.0 | - | m | 1 | 10.00 | 25상 보속 |
| 10 | 23상 | 천단부 | S 210 | 균열(폭0.3mm이상) | 0.5 | 10.0 | - | m | 1 | 10.00 | 25상 보속 |
| 11 | 25상 | 천단부 | S 203 | 균열(폭0.3mm이상) | 0.3 | 2.0 | - | m | 1 | 2.00 | |
| 12 | 25상 | 천단부 | S 205 | 균열(폭0.3mm이상) | 0.3 | 4.0 | - | m | 1 | 4.00 | |

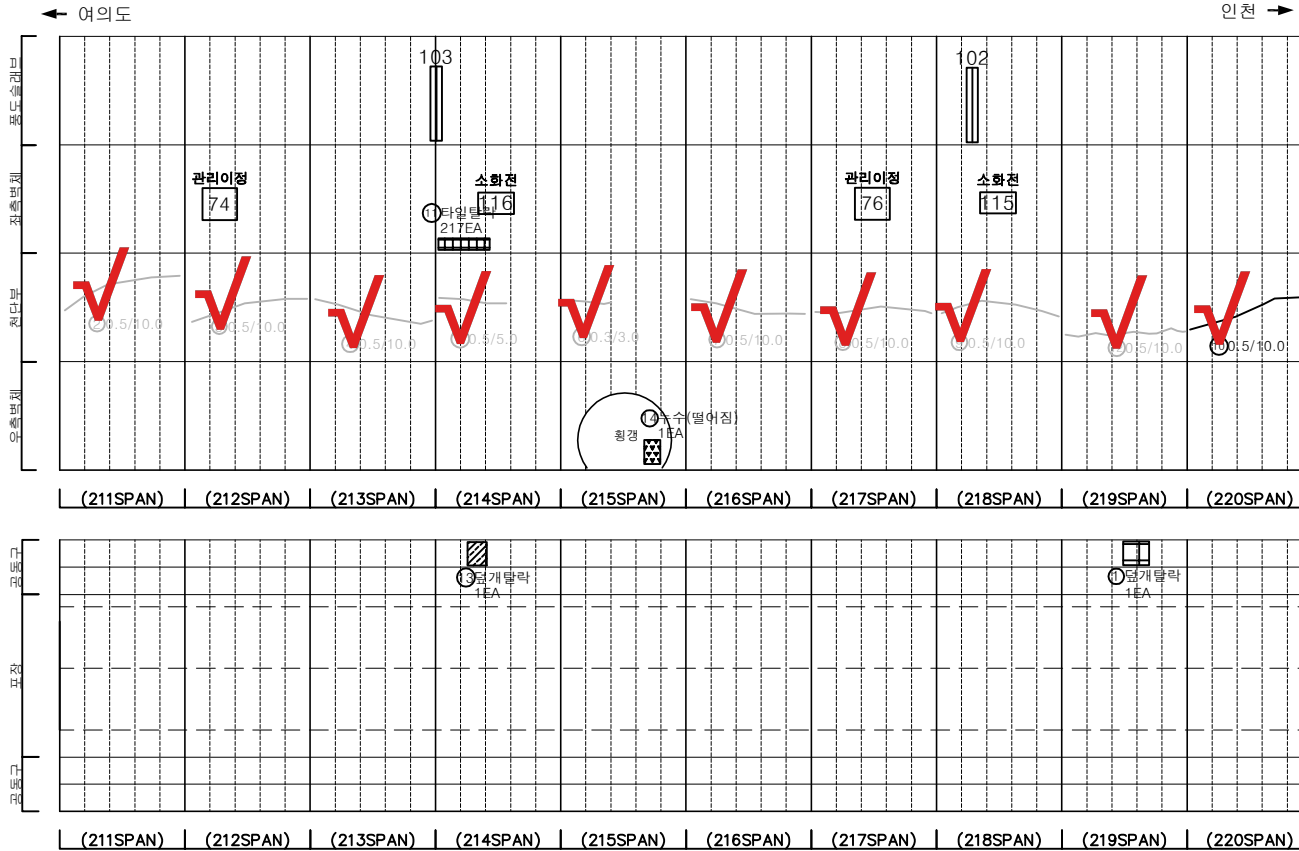
| 번호 | 발생<br>년도 | 부재 | 위치 | 손상내용 | 손상현황 | | | | | | 비고 |
|---|---|---|---|---|---|---|---|---|---|---|---|
| 2 | 23상 | 천단부 | S 211 | 균열(폭0.3mm이상) | 0.5 | 10.0 | - | m | 1 | 10.00 | 25상 보수 |
| 3 | 23상 | 천단부 | S 212 | 균열(폭0.3mm이상) | 0.5 | 10.0 | - | m | 1 | 10.00 | 25상 보수 |
| 4 | 23상 | 천단부 | S 213 | 균열(폭0.3mm이상) | 0.5 | 10.0 | - | m | 1 | 10.00 | 25상 보수 |
| 5 | 23상 | 천단부 | S 214 | 균열(폭0.3mm이상) | 0.5 | 5.0 | - | m | 1 | 5.00 | 25상 보수 |
| 6 | 23상 | 천단부 | S 215 | 균열(폭0.3mm이상) | 0.3 | 3.0 | - | m | 1 | 3.00 | 25상 보수 |
| 7 | 23상 | 천단부 | S 216 | 균열(폭0.3mm이상) | 0.5 | 10.0 | - | m | 1 | 10.00 | 25상 보수 |
| 8 | 23상 | 천단부 | S 217 | 균열(폭0.3mm이상) | 0.5 | 10.0 | - | m | 1 | 10.00 | 25상 보수 |
| 9 | 23상 | 천단부 | S 218 | 균열(폭0.3mm이상) | 0.5 | 10.0 | - | m | 1 | 10.00 | 25상 보수 |
| 10 | 23상 | 천단부 | S 219 | 균열(폭0.3mm이상) | 0.5 | 10.0 | - | m | 1 | 10.00 | 손상중가 |
| 11 | 23하 | 측벽부 | S 214 | 타일탈락 | - | - | - | EA | 217 | 217.00 | 손상중가 |
| 12 | 24상 | 천단부 | S 219 | 균열(폭0.3mm이상) | 0.5 | 10.0 | - | m | 1 | 10.00 | 25상 보수 |
| 14 | 25상 | 피난연락경 | S 215 | 누수(떨어짐) | - | - | - | EA | 1 | 1.00 | |

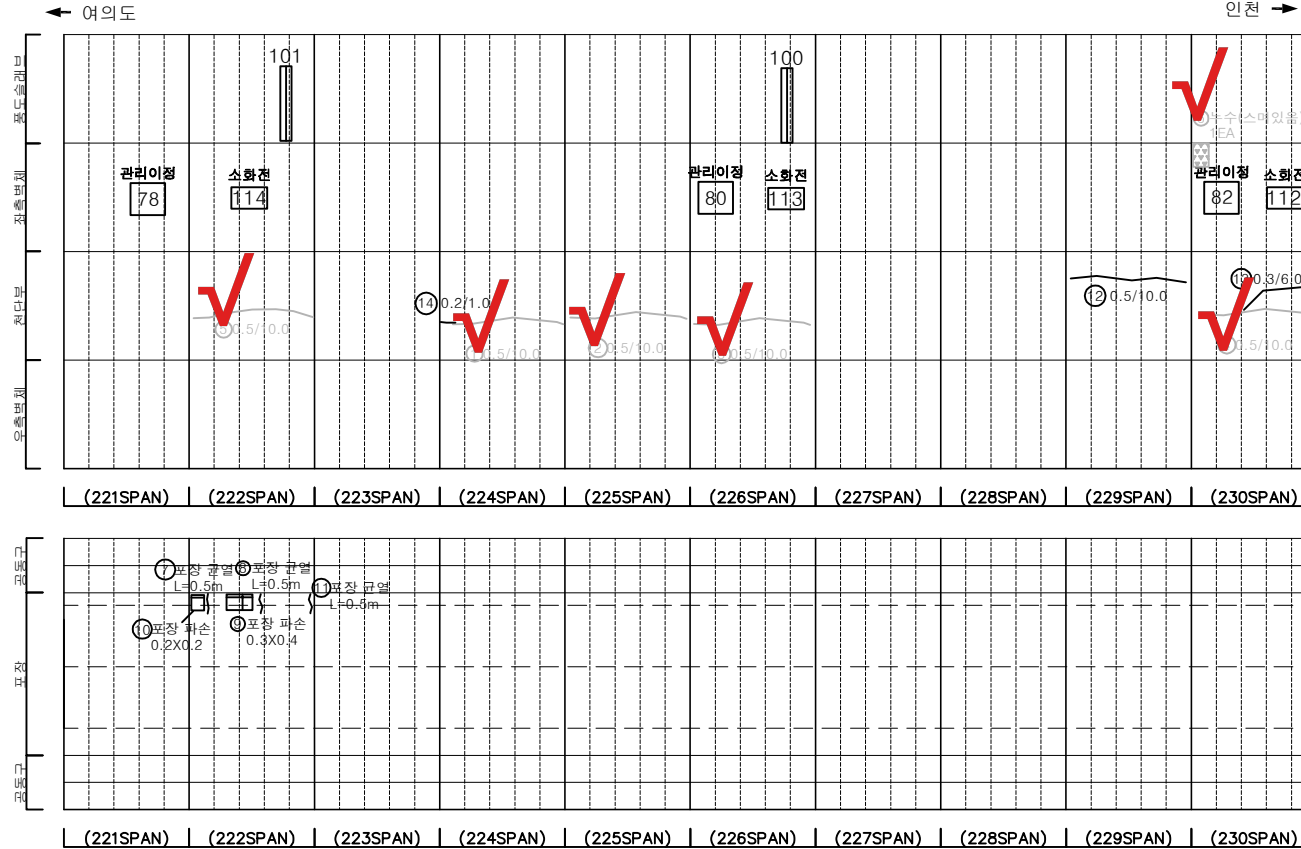
| 번호 | 발생<br>년도 | 부재 | 위치 | 손상내용 | 손상현황 | | | | | | 비고 |
|---|---|---|---|---|---|---|---|---|---|---|---|
| 1 | 23상 | 천단부 | S 224 | 균열(폭0.3mm이상) | 0.5 | 10.0 | - | m | 1 | 10.00 | 25'상 보속 |
| 2 | 23상 | 천단부 | S 225 | 균열(폭0.3mm이상) | 0.5 | 10.0 | - | m | 1 | 10.00 | 25'상 보속 |
| 3 | 23상 | 천단부 | S 226 | 균열(폭0.3mm이상) | 0.5 | 10.0 | - | m | 1 | 10.00 | 25'상 보속 |
| 4 | 23상 | 천단부 | S 230 | 균열(폭0.3mm이상) | 0.5 | 10.0 | - | m | 1 | 10.00 | 25'상 보속 |
| 5 | 23하 | 천단부 | S 222 | 균열(폭0.3mm이상) | 0.5 | 10.0 | - | m | 1 | 10.00 | 25'상 보속 |
| 6 | 23하 | 측벽부 | S 230 | 누수(스며있음) | - | - | - | EA | 1 | 1.00 | 24'상 보속 |
| 7 | 24상 | 포장부 | S 222 | 포장 균열 | - | 0.5 | - | m | 1 | 0.50 | |
| 8 | 24상 | 포장부 | S 222 | 포장 균열 | - | 0.5 | - | m | 1 | 0.50 | |
| 11 | 24상 | 포장부 | S 222 | 포장 균열 | - | 0.5 | - | m | 1 | 0.50 | |
| 12 | 25상 | 천단부 | S 229 | 균열(폭0.3mm이상) | 0.5 | 10.0 | - | m | 1 | 10.00 | |
| 13 | 25상 | 천단부 | S 230 | 균열(폭0.3mm이상) | 0.6 | 6.0 | - | m | 1 | 6.00 | |
| 14 | 25상 | 천단부 | S 224 | 균열(폭0.3mm미만) | 0.2 | 1.0 | - | m | 1 | 1.00 | |

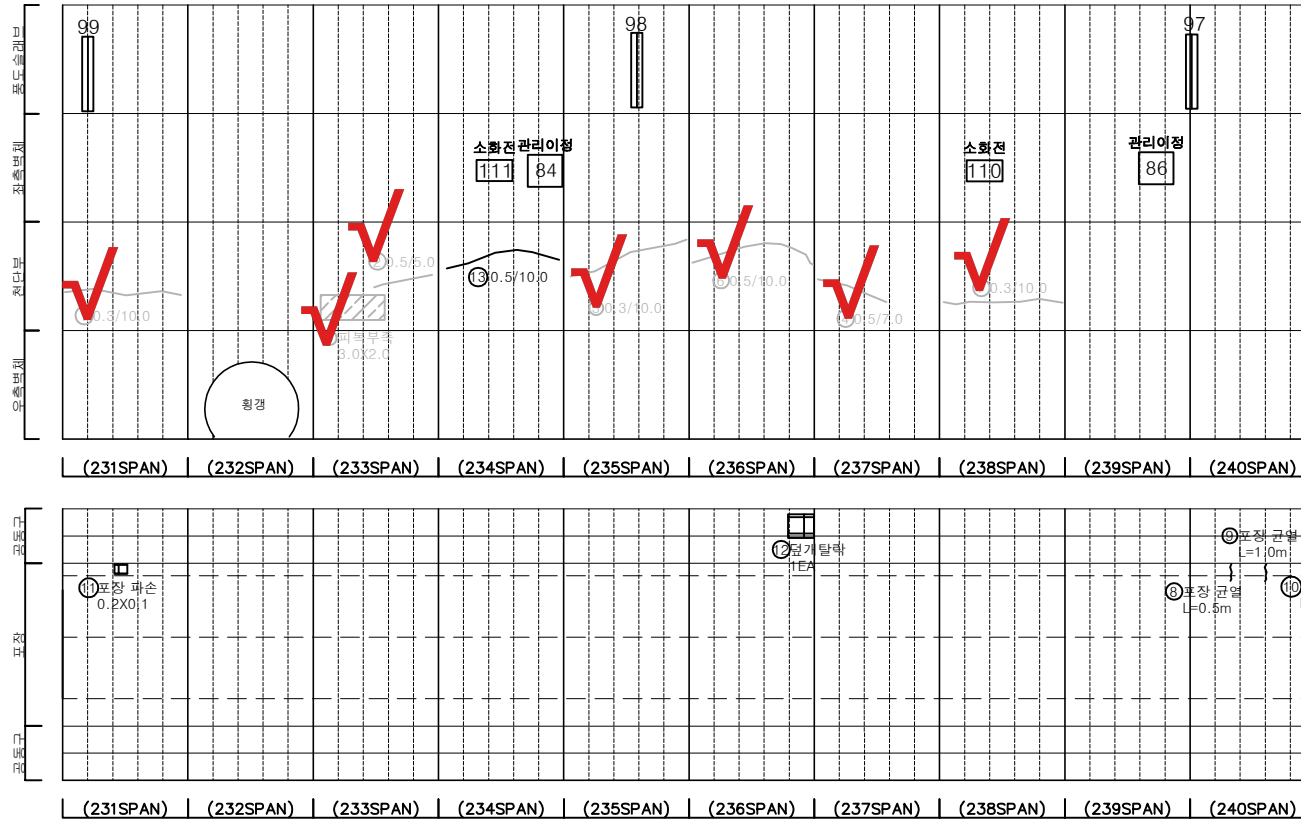
| 번호 | 발생<br>년도 | 부재 | 위치 | 손상내용 | 손상현황 | | | | | | 비고 |
|---|---|---|---|---|---|---|---|---|---|---|---|
| 1 | 23상 | 천단부 | S 231 | 균열(폭0.3mm이상) | 0.3 | 10.0 | - | m | 1 | 10.00 | 25상 보속 |
| 2 | 23상 | 천단부 | S 233 | 균열(폭0.3mm이상) | 0.5 | 5.0 | - | m | 1 | 5.00 | 25상 보속 |
| 3 | 23상 | 천단부 | S 235 | 균열(폭0.3mm이상) | 0.3 | 10.0 | - | m | 1 | 10.00 | 25상 보속 |
| 4 | 23상 | 천단부 | S 237 | 균열(폭0.3mm이상) | 0.5 | 7.0 | - | m | 1 | 7.00 | 25상 보속 |
| 6 | 23하 | 천단부 | S 236 | 균열(폭0.3mm이상) | 0.5 | 10.0 | - | m | 1 | 10.00 | 25상 보속 |
| 7 | 23하 | 천단부 | S 238 | 균열(폭0.3mm이상) | 0.3 | 10.0 | - | m | 1 | 10.00 | 25상 보속 |
| 8 | 24상 | 포장부 | S 240 | 포장 균열 | - | 0.5 | - | m | 1 | 0.50 | |
| 9 | 24상 | 포장부 | S 240 | 포장 균열 | - | 1.0 | - | m | 1 | 1.00 | |
| 10 | 24상 | 포장부 | S 240 | 포장 균열 | - | 0.5 | - | m | 1 | 0.50 | |
| 13 | 25상 | 천단부 | S 234 | 균열(폭0.3mm이상) | 0.5 | 10.0 | - | m | 1 | 10.00 | |

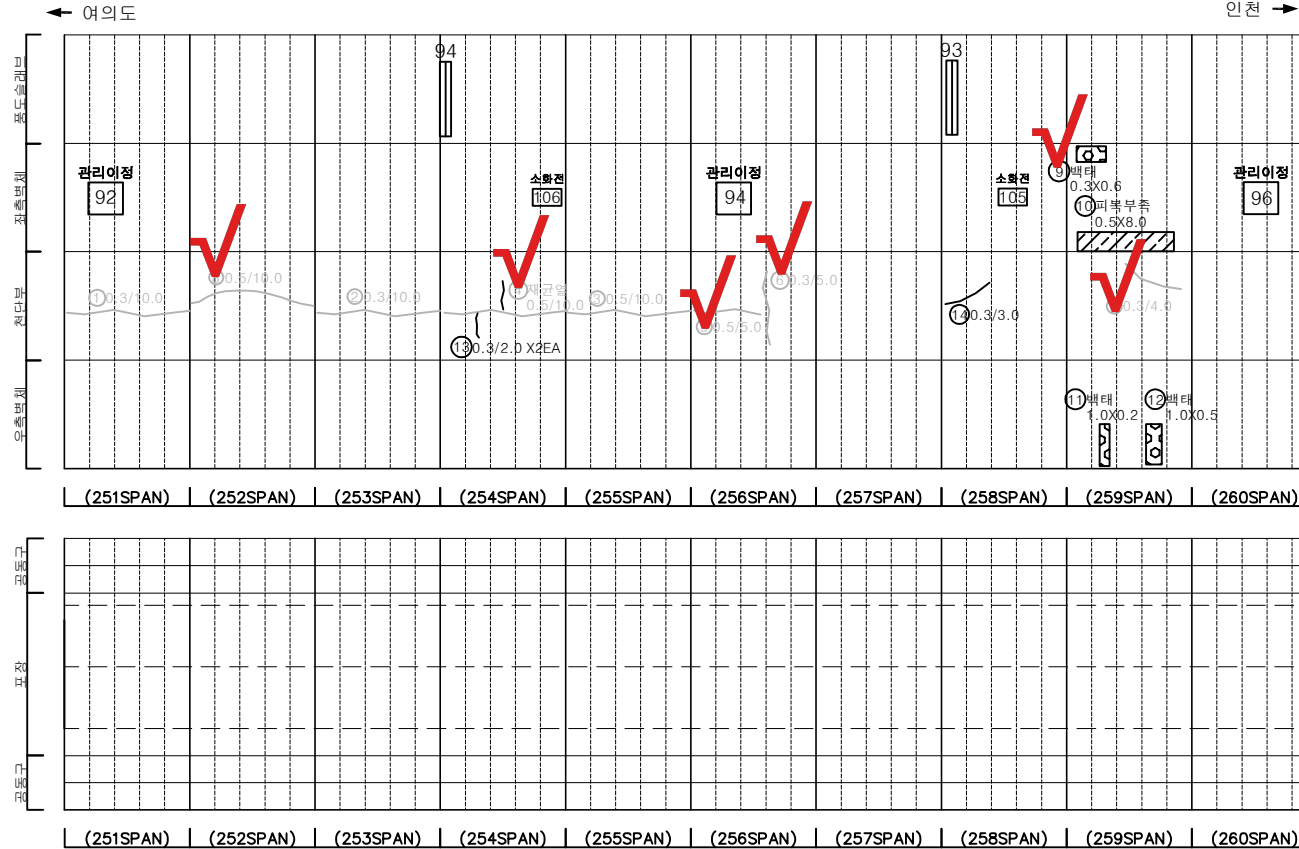
| 번호 | 발생<br>년도 | 부재 | 위치 | 손상내용 | 손상현황 | | | | | | 비 고 |
|---|---|---|---|---|---|---|---|---|---|---|---|
| 1 | 22상 | 천단부 | S 251 | 균열(폭0.3mm이상) | 0.3 | 10.0 | - | m | 1 | 10.00 | 23상 보수 |
| 2 | 22상 | 천단부 | S 253 | 균열(폭0.3mm이상) | 0.3 | 10.0 | - | m | 1 | 10.00 | 23상 보수 |
| 3 | 22상 | 천단부 | S 255 | 균열(폭0.3mm이상) | 0.5 | 10.0 | - | m | 1 | 10.00 | 25상 보수 |
| 4 | 22하 | 천단부 | S 254 | 재균열(폭0.3mm이상) | 0.5 | 10.0 | - | m | 1 | 10.00 | 25상 보수 |
| 5 | 23상 | 천단부 | S 256 | 균열(폭0.3mm이상) | 0.5 | 5.0 | - | m | 1 | 5.00 | 25상 보수 |
| 6 | 23상 | 천단부 | S 258 | 균열(폭0.3mm이상) | 0.3 | 5.0 | - | m | 1 | 5.00 | 24상 보수 |
| 7 | 23상 | 천단부 | S 259 | 균열(폭0.3mm이상) | 0.3 | 4.0 | - | m | 1 | 4.00 | 25상 보수 |
| 8 | 23하 | 천단부 | S 252 | 균열(폭0.3mm이상) | 0.5 | 10.0 | - | m | 1 | 10.00 | 25상 보수 |
| 13 | 25상 | 천단부 | S 254 | 균열(폭0.3mm이상) | 0.3 | 2.0 | - | m | 2 | 4.00 | |
| 14 | 25상 | 천단부 | S 258 | 균열(폭0.3mm이상) | 0.3 | 3.0 | - | m | 1 | 3.00 | |

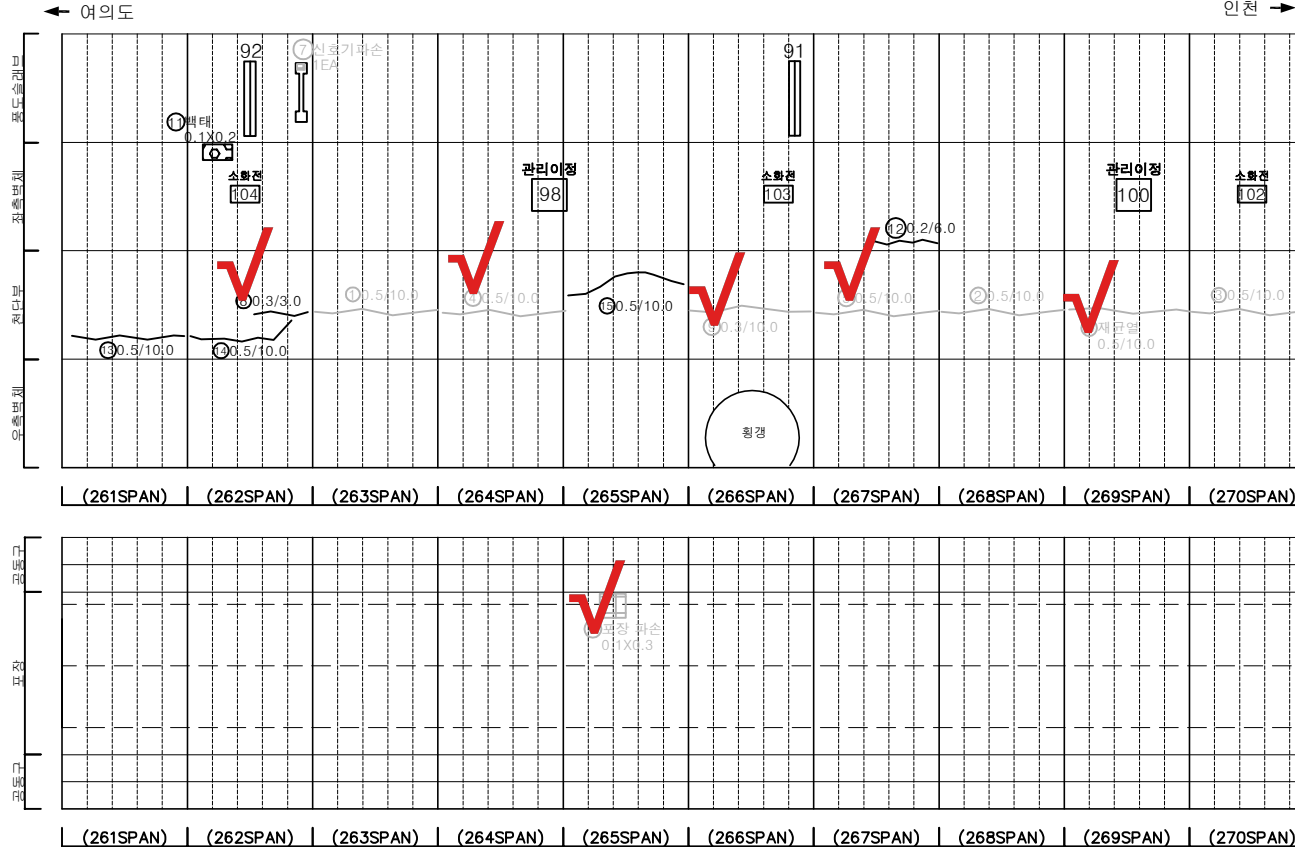
| 번호 | 발생년도 | 부재 | 위치 | 손상내용 | 손상현황 | | | | | | 비고 |
|---|---|---|---|---|---|---|---|---|---|---|---|
| 1 | 22상 | 천단부 | S 263 | 균열(폭0.3mm이상) | 0.5 | 10.0 | - | m | 1 | 10.00 | 23'상 보수 |
| 2 | 22상 | 천단부 | S 268 | 균열(폭0.3mm이상) | 0.5 | 10.0 | - | m | 1 | 10.00 | 23'상 보수 |
| 3 | 22상 | 천단부 | S 270 | 균열(폭0.3mm이상) | 0.5 | 10.0 | - | m | 1 | 10.00 | 25'상 보수 |
