신월여의지하도로 안전점검(정기,정밀)용역  
(정밀안전점검)

## 외관조사망도

신월여의지하도로(인천방향)

(주)명성엔지니어링

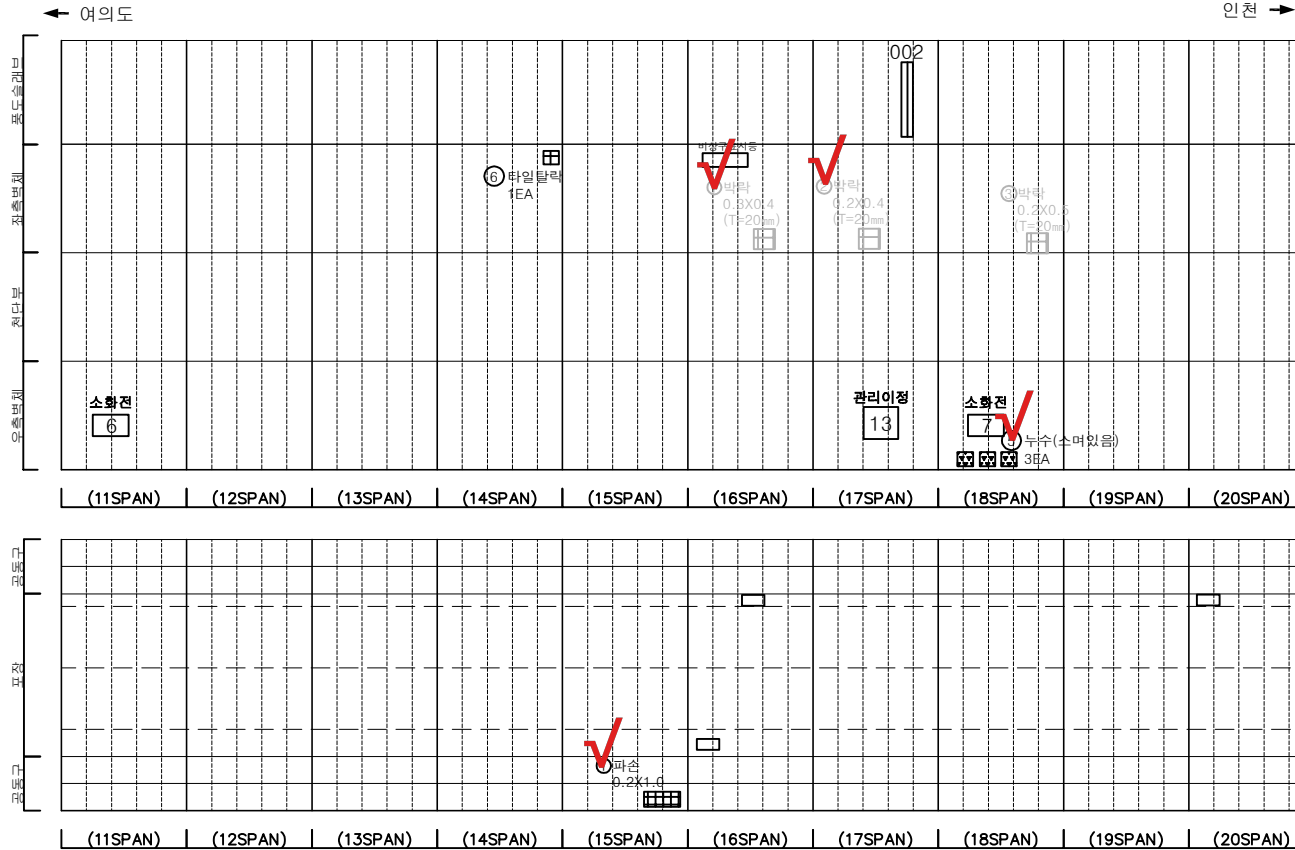
| 번호 | 발생<br>년도 | 부재 | 위치 | 손상내용 | 손상현황 | | | | | | 비고 |
|---|---|---|---|---|---|---|---|---|---|---|---|
| 1 | 22하 | 공동구 | S 015 | 공동구 파손 | - | 0.2 | 1.0 | ㎡ | 1 | 0.20 | 24'하 보강 |
| 2 | 23상 | 측벽부 | S 016 | 박락 | - | 0.3 | 0.4 | ㎡ | 1 | 0.12 | 24'하 보강 |
| 3 | 23하 | 측벽부 | S 017 | 박락 | - | 0.2 | 0.4 | ㎡ | 1 | 0.08 | 24'하 보강 |
| 4 | 23상 | 측벽부 | S 018 | 박락 | - | 0.2 | 0.5 | ㎡ | 1 | 0.10 | |
| 5 | 23하 | 측벽부 | S 018 | 누수(스며있음) | - | - | - | EA | 3 | 3.00 | |
| 6 | 24하 | 측벽부 | S 014 | 타일탈락 | - | - | - | EA | 1 | 1.00 | |

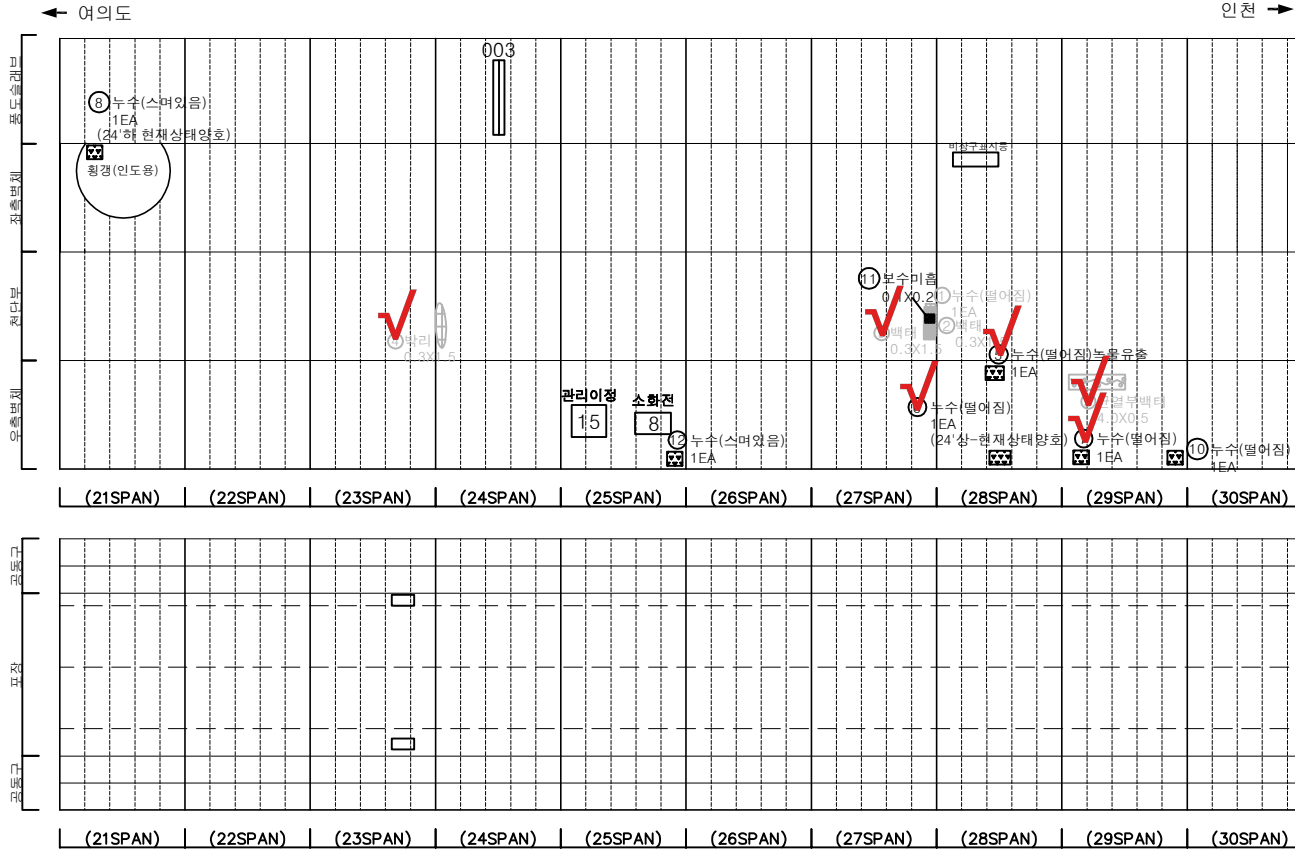
| 번호 | 발생년도 | 부재 | 위치 | 손상내용 | 손상현황 | | | | | | 비고 |
|---|---|---|---|---|---|---|---|---|---|---|---|
| 1 | 22상 | 천단부 | S 027 | 누수(떨어짐) | - | - | - | EA | 1 | 1.00 | 23'상 보수 |
| 3 | 23상 | 측벽부 | S 029 | 균열부벽타 | - | 4.0 | 0.5 | m <sup>2</sup> | 1 | 2.00 | 24'상 보수 |
| 5 | 23하 | 천단부 | S 028 | 누수(떨어짐) | - | - | - | EA | 1 | 1.00 | |
| 6 | 23하 | 천단부 | S 028 | 누수(떨어짐) | - | - | - | EA | 1 | 1.00 | |
| 7 | 23하 | 천단부 | S 029 | 누수(떨어짐) | - | - | - | EA | 1 | 1.00 | |
| 8 | 24상 | 천단연락경 | S 021 | 누수(스며있음) | - | - | - | EA | 1 | 1.00 | |
| 10 | 24상 | 측벽부 | S 029 | 누수(떨어짐) | - | - | - | EA | 1 | 1.00 | |
| 12 | 25상 | 천단부 | S 025 | 누수(스며있음) | - | - | - | EA | 1 | 1.00 | |

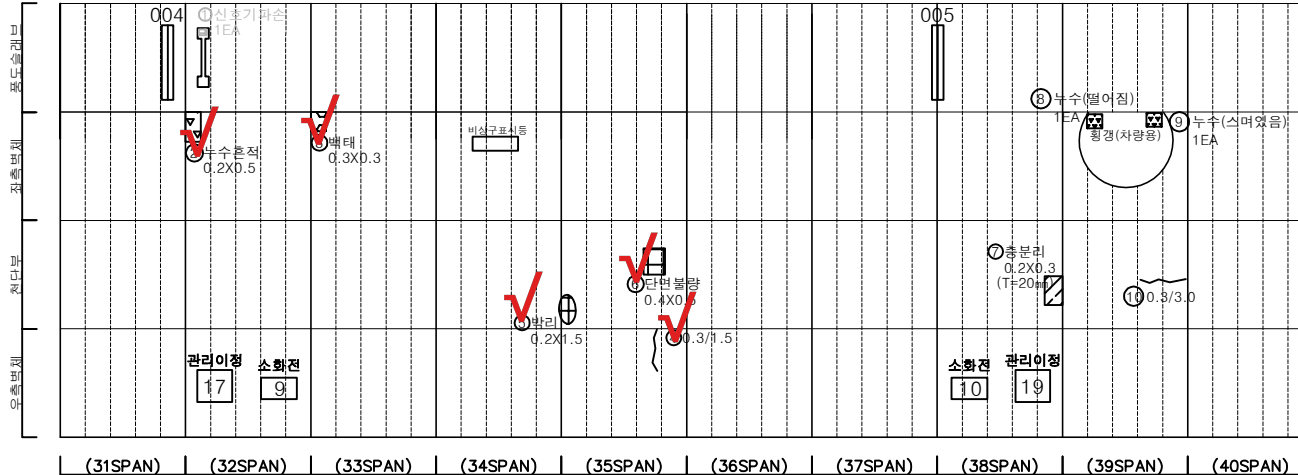
| 번호 | 발생<br>년도 | 부재 | 위치 | 손상내용 | 손상현황 | | | | | | 비고 |
|---|---|---|---|---|---|---|---|---|---|---|---|
| 2 | 23상 | 측벽부 | S 032 | 누수흔적 | - | 0.2 | 0.5 | m <sup>2</sup> | 1 | 0.10 | |
| 4 | 23상 | 측벽부 | S 035 | 균열(폭0.3mm이상) | 0.3 | 1.5 | - | m | 1 | 1.50 | |
| 8 | 24상 | 피난연락경 | S 037 | 누수(떨어짐) | - | - | - | EA | 1 | 1.00 | |
| 9 | 24상 | 피난연락경 | S 037 | 누수(스며있음) | - | - | - | EA | 1 | 1.00 | |
| 10 | 25상 | 천단부 | S 039 | 균열(폭0.3mm이상) | 0.3 | 3.0 | - | m | 1 | 3.00 | |

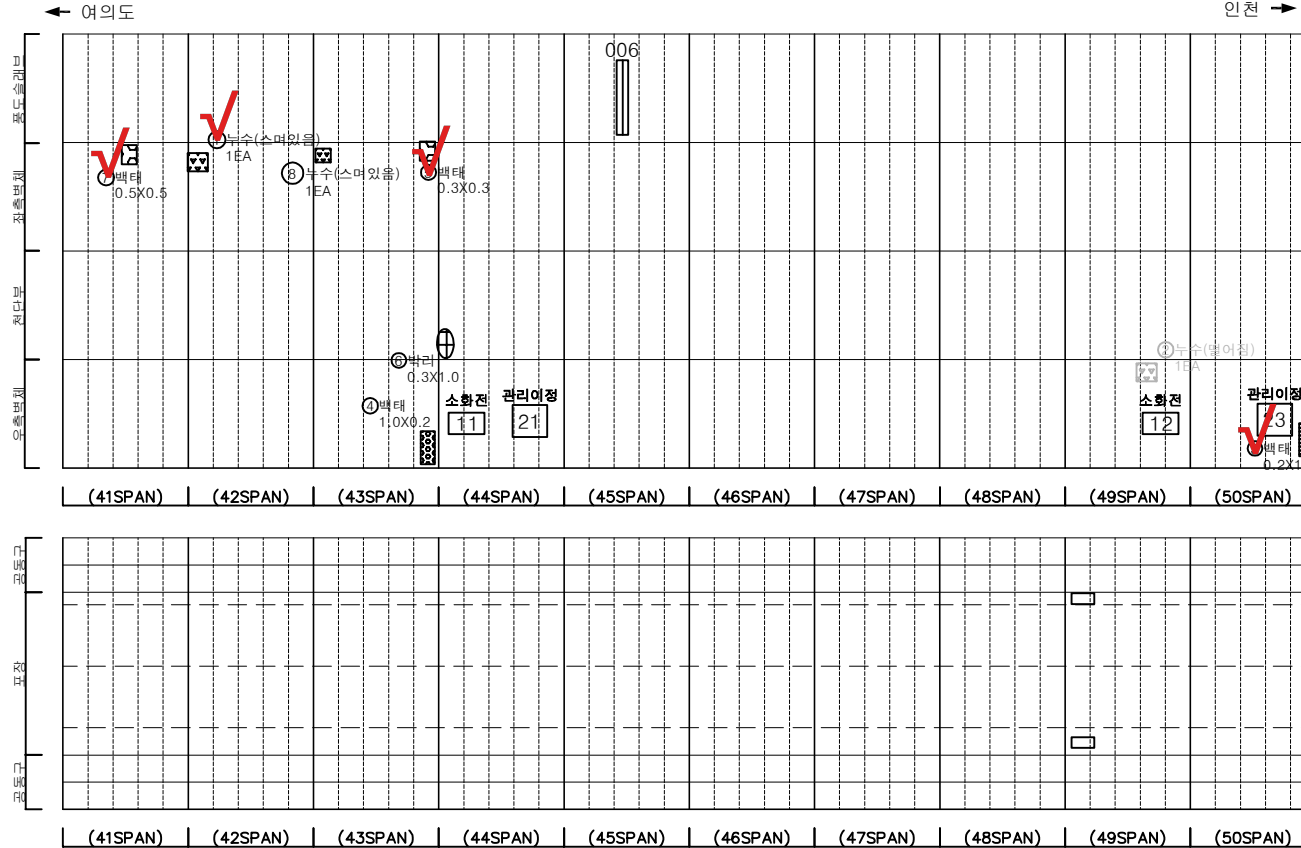
| 번호 | 발생<br>년도 | 부재 | 위치 | 손상내용 | 손상현황 | | | | | | 비고 |
|---|---|---|---|---|---|---|---|---|---|---|---|
| 1 | 22상 | 측벽부 | S 042 | 누수(스며있음) | - | - | - | EA | 1 | 1.00 | |
| 2 | 22상 | 측벽부 | S 049 | 누수(밀어짐) | - | - | - | EA | 1 | 1.00 | 23'상 누수 |
| 8 | 24상 | 측벽부 | S 043 | 누수(스며있음) | - | - | - | EA | 1 | 1.00 | |

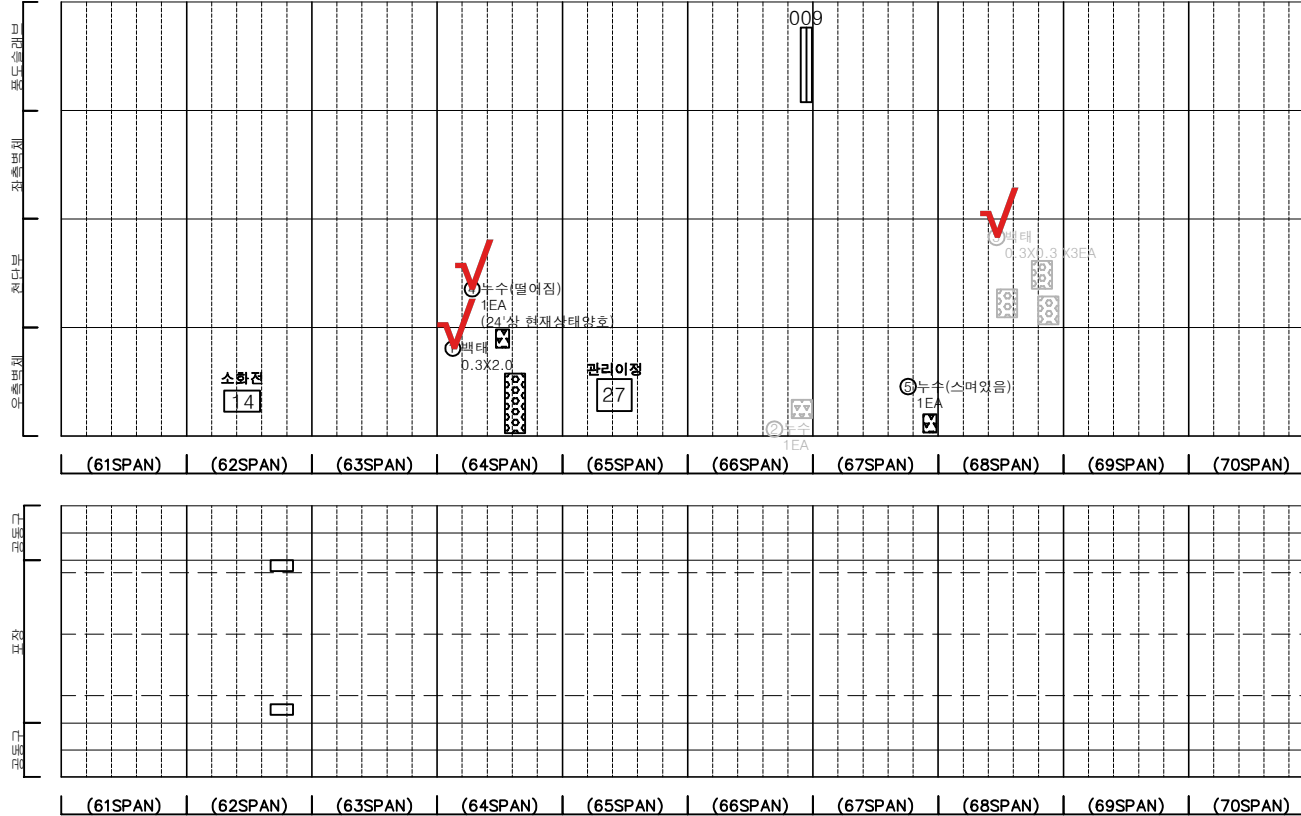
| 번호 | 발생<br>년도 | 부재 | 위치 | 손상내용 | 손상현황 | | | | | | 비고 |
|---|---|---|---|---|---|---|---|---|---|---|---|
| 2 | 22하 | 측벽부 | S 066 | 누수 | - | - | - | EA | 1 | 1.00 | 23'상 보수 |
| 4 | 23하 | 측벽부 | S 064 | 누수(떨어짐) | - | - | - | EA | 1 | 1.00 | |
| 5 | 24상 | 측벽부 | S 067 | 누수(스며옴) | - | - | - | EA | 1 | 1.00 | |

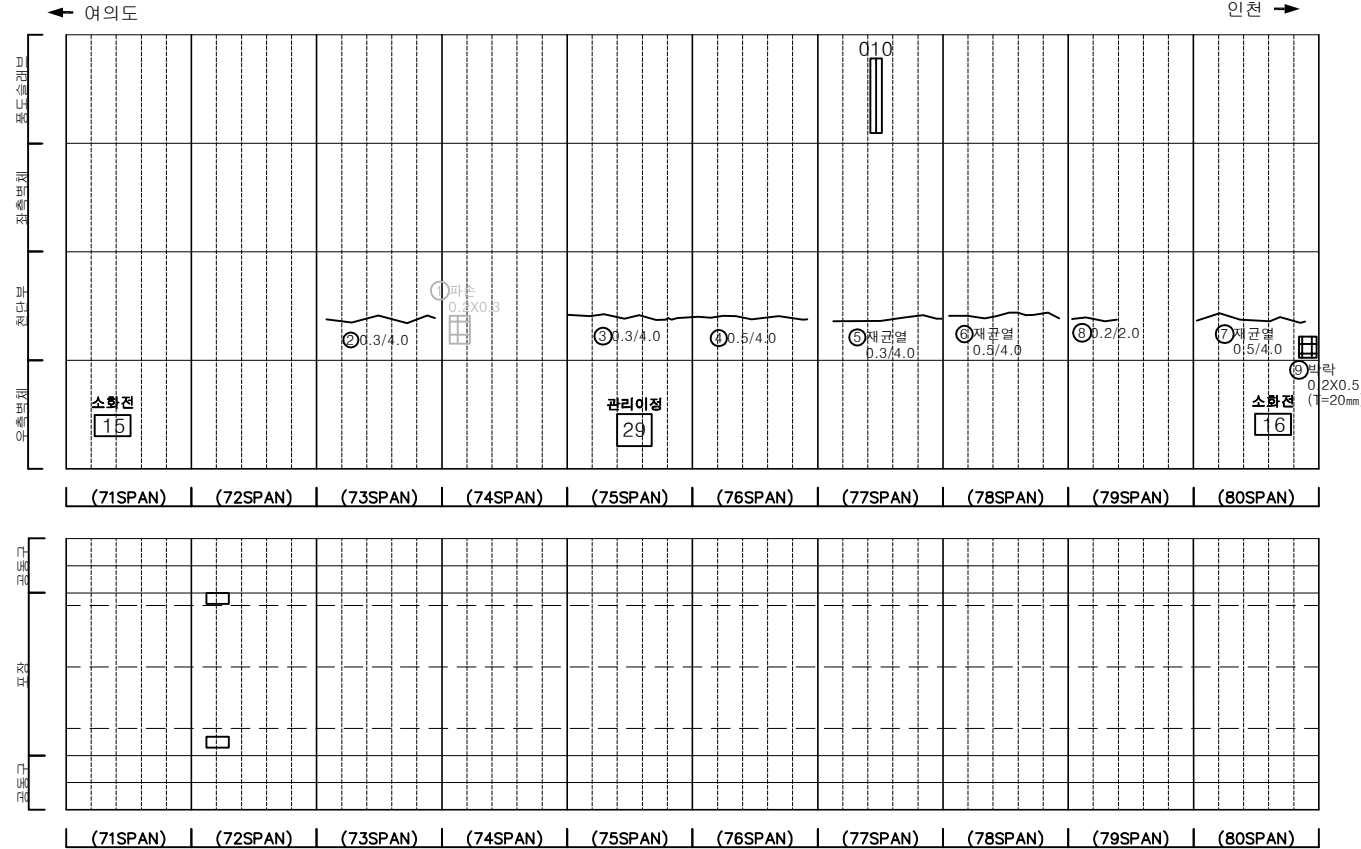
| 번호 | 발생<br>년도 | 부재 | 위치 | 손상내용 | 손상현황 | | | | | | 비고 |
|---|---|---|---|---|---|---|---|---|---|---|---|
| 2 | 24상 | 천단부 | S 073 | 균열(폭0.3mm이상) | 0.3 | 4.0 | - | m | 1 | 4.00 | |
| 3 | 24상 | 천단부 | S 075 | 균열(폭0.3mm이상) | 0.3 | 4.0 | - | m | 1 | 4.00 | |
| 4 | 24상 | 천단부 | S 076 | 균열(폭0.3mm이상) | 0.5 | 4.0 | - | m | 1 | 4.00 | |
| 5 | 24상 | 천단부 | S 077 | 재균열(폭0.3mm이상) | 0.3 | 4.0 | - | m | 1 | 4.00 | |
| 6 | 24상 | 천단부 | S 078 | 재균열(폭0.3mm이상) | 0.5 | 4.0 | - | m | 1 | 4.00 | |
| 7 | 24상 | 천단부 | S 080 | 재균열(폭0.3mm이상) | 0.5 | 4.0 | - | m | 1 | 4.00 | |
| 8 | 25상 | 천단부 | S 079 | 균열(폭0.3mm미만) | 0.2 | 2.0 | - | m | 1 | 2.00 | |

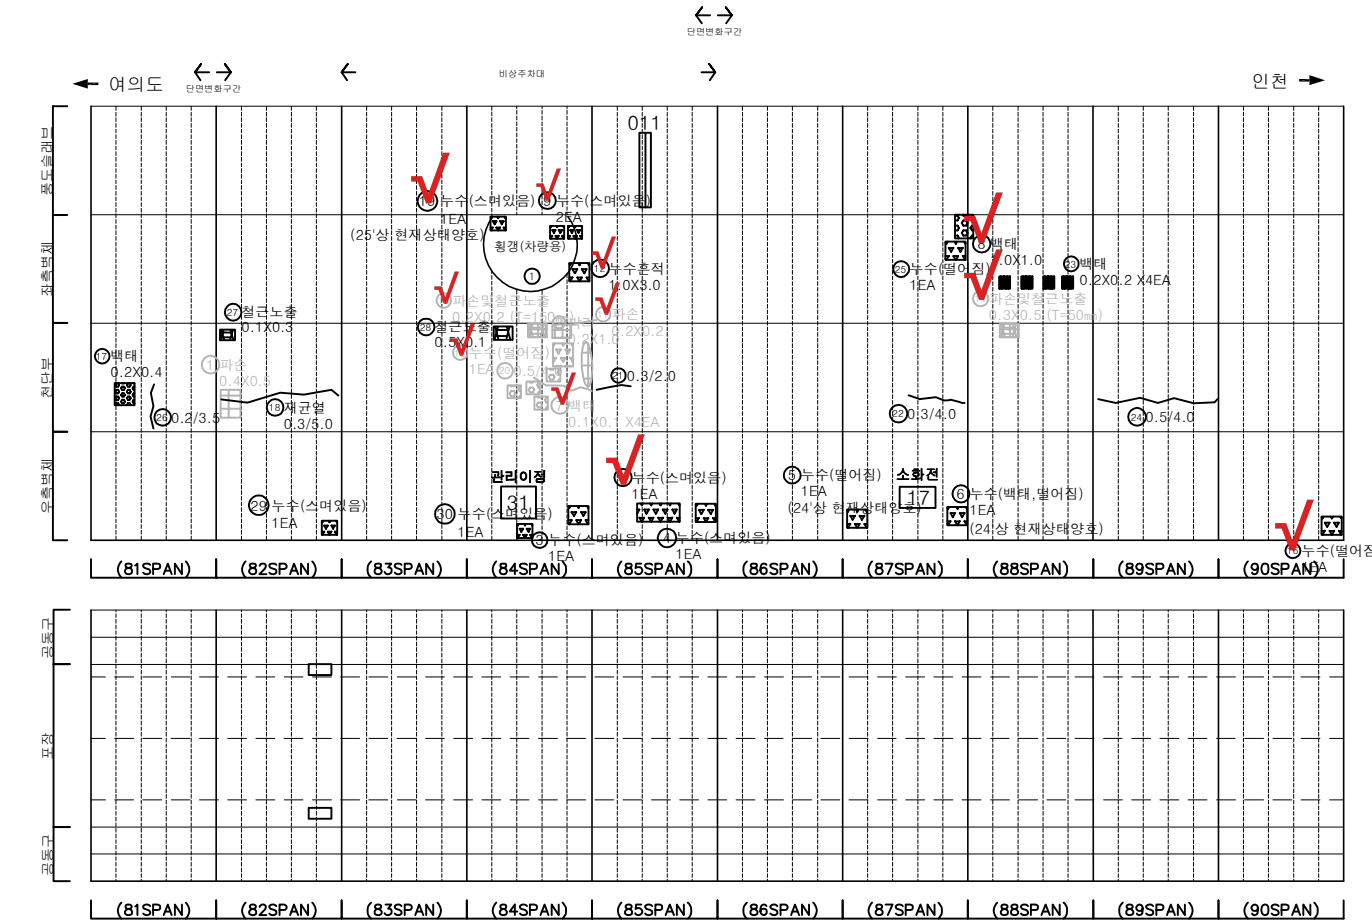
| 번호 | 발생<br>년도 | 부재 | 위치 | 손상내용 | 손상현황 | | | | | | 비고 |
|---|---|---|---|---|---|---|---|---|---|---|---|
| 3 | 22하 | 측벽부 | S 084 | 누수(스며있음) | - | - | - | EA | 1 | 1.00 | |
| 4 | 22하 | 측벽부 | S 085 | 누수(스며있음) | - | - | - | EA | 1 | 1.00 | |
| 5 | 22하 | 측벽부 | S 087 | 누수(떨어짐) | - | - | - | EA | 1 | 1.00 | |
| 6 | 22하 | 측벽부 | S 087 | 누수(벽태, 떨어짐) | - | - | - | EA | 1 | 1.00 | |
| 9 | 23하 | 측벽부 | S 084 | 누수(스며있음) | - | - | - | EA | 2 | 2.00 | |
| 12 | 23하 | 측벽부 | S 084 | 누수(떨어짐) | - | 1.0 | 3.0 | m <sup>2</sup> | 1 | 3.00 | |
| 13 | 23하 | 천단부 | S 084 | 누수(떨어짐) | - | - | - | EA | 1 | 1.00 | 25'상 보수 |
| 15 | 23하 | 측벽부 | S 085 | 누수(스며있음) | - | - | - | EA | 1 | 1.00 | |
| 16 | 23하 | 측벽부 | S 090 | 누수(떨어짐) | - | - | - | EA | 1 | 1.00 | |
| 18 | 24상 | 천단부 | S 082 | 재균열(폭0.3mm이상) | 0.3 | 5.0 | - | m | 1 | 5.00 | |
| 19 | 24상 | 파단연락경 | S 084 | 누수(스며있음) | - | - | - | EA | 1 | 1.00 | |
| 20 | 24상 | 천단부 | S 084 | 균열(폭0.3mm이상) | 0.5 | 4.0 | - | m | 1 | 4.00 | 25'상 보수 |
| 21 | 24상 | 천단부 | S 085 | 균열(폭0.3mm이상) | 0.3 | 2.0 | - | m | 1 | 2.00 | |
| 22 | 24상 | 천단부 | S 087 | 균열(폭0.3mm이상) | 0.3 | 4.0 | - | m | 1 | 4.00 | |
| 24 | 24상 | 천단부 | S 089 | 균열(폭0.3mm이상) | 0.5 | 4.0 | - | m | 1 | 4.00 | |
| 25 | 24하 | 측벽부 | S 087 | 누수(떨어짐) | - | - | - | EA | 1 | 1.00 | |
| 26 | 25상 | 천단부 | S 081 | 균열(폭0.3mm미만) | 0.2 | 3.5 | - | m | 1 | 3.50 | |
| 29 | 25상 | 측벽부 | S 082 | 누수(스며있음) | - | - | - | EA | 1 | 1.00 | |
| 30 | 25상 | 측벽부 | S 084 | 누수(스며있음) | - | - | - | EA | 1 | 1.00 | |

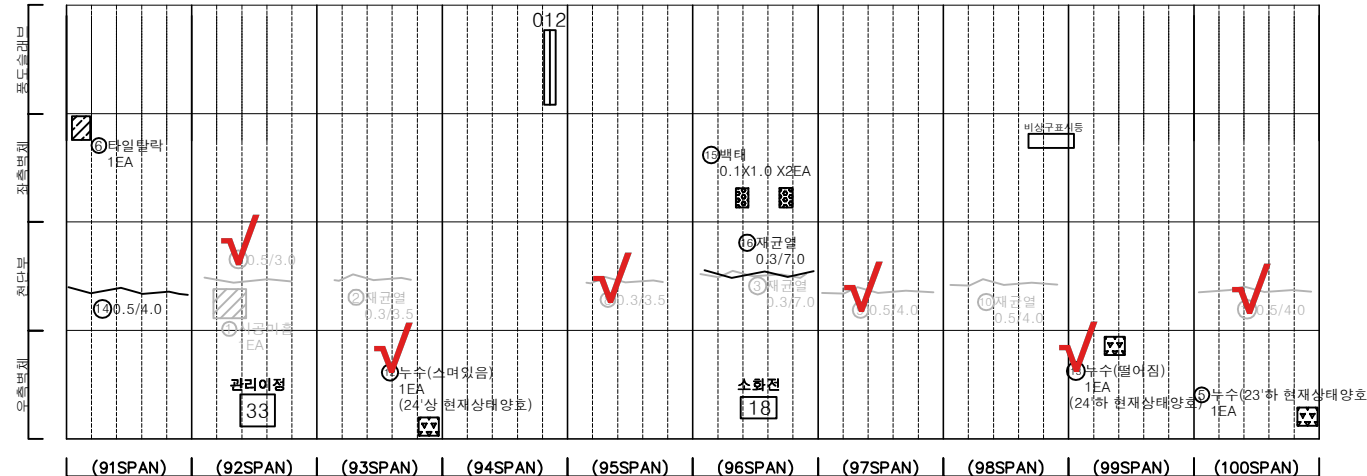
| 번호 | 발생<br>년도 | 부재 | 위치 | 손상내용 | 손상현황 | | | | | | 비고 |
|---|---|---|---|---|---|---|---|---|---|---|---|
| 2 | 22상 | 천단부 | S 093 | 재균열 (폭0.3mm이상) | 0.3 | 3.5 | - | m | 1 | 3.50 | 23'상 보수 |
| 3 | 22상 | 천단부 | S 096 | 재균열 (폭0.3mm이상) | 0.3 | 7.0 | - | m | 1 | 7.00 | 23'상 보수 |
| 5 | 22하 | 측벽부 | S 100 | 누수 | - | - | - | EA | 1 | 1.00 | |
| 7 | 23상 | 천단부 | S 092 | 균열 (폭0.3mm이상) | 0.5 | 3.0 | - | m | 1 | 3.00 | 25'상 보수 |
| 8 | 23상 | 천단부 | S 095 | 균열 (폭0.3mm이상) | 0.3 | 3.5 | - | m | 1 | 3.50 | 24'상 보수 |
| 9 | 23상 | 천단부 | S 097 | 균열 (폭0.3mm이상) | 0.5 | 4.0 | - | m | 1 | 4.00 | 25'상 보수 |
| 10 | 23상 | 천단부 | S 098 | 재균열 (폭0.3mm이상) | 0.5 | 4.0 | - | m | 1 | 4.00 | 25'상 보수 |
| 11 | 23상 | 천단부 | S 100 | 균열 (폭0.3mm이상) | 0.5 | 4.0 | - | m | 1 | 4.00 | 25'상 보수 |
| 12 | 23하 | 측벽부 | S 093 | 누수 (스머잇음) | - | - | - | EA | 1 | 1.00 | |
| 13 | 23하 | 측벽부 | S 099 | 누수 (떨어짐) | - | - | - | EA | 1 | 1.00 | |
| 14 | 24상 | 천단부 | S 091 | 균열 (폭0.3mm이상) | 0.5 | 4.0 | - | m | 1 | 4.00 | |
| 16 | 25상 | 천단부 | S 096 | 재균열 (폭0.3mm이상) | 0.3 | 7.0 | - | m | 1 | 7.00 | |
