신월여의지하도로 안전점검(정기,정밀)용역  
(정밀안전점검)

## 외관조사망도

신월여의지하도로(여의도 RAMP-C)

서울터널주식회사

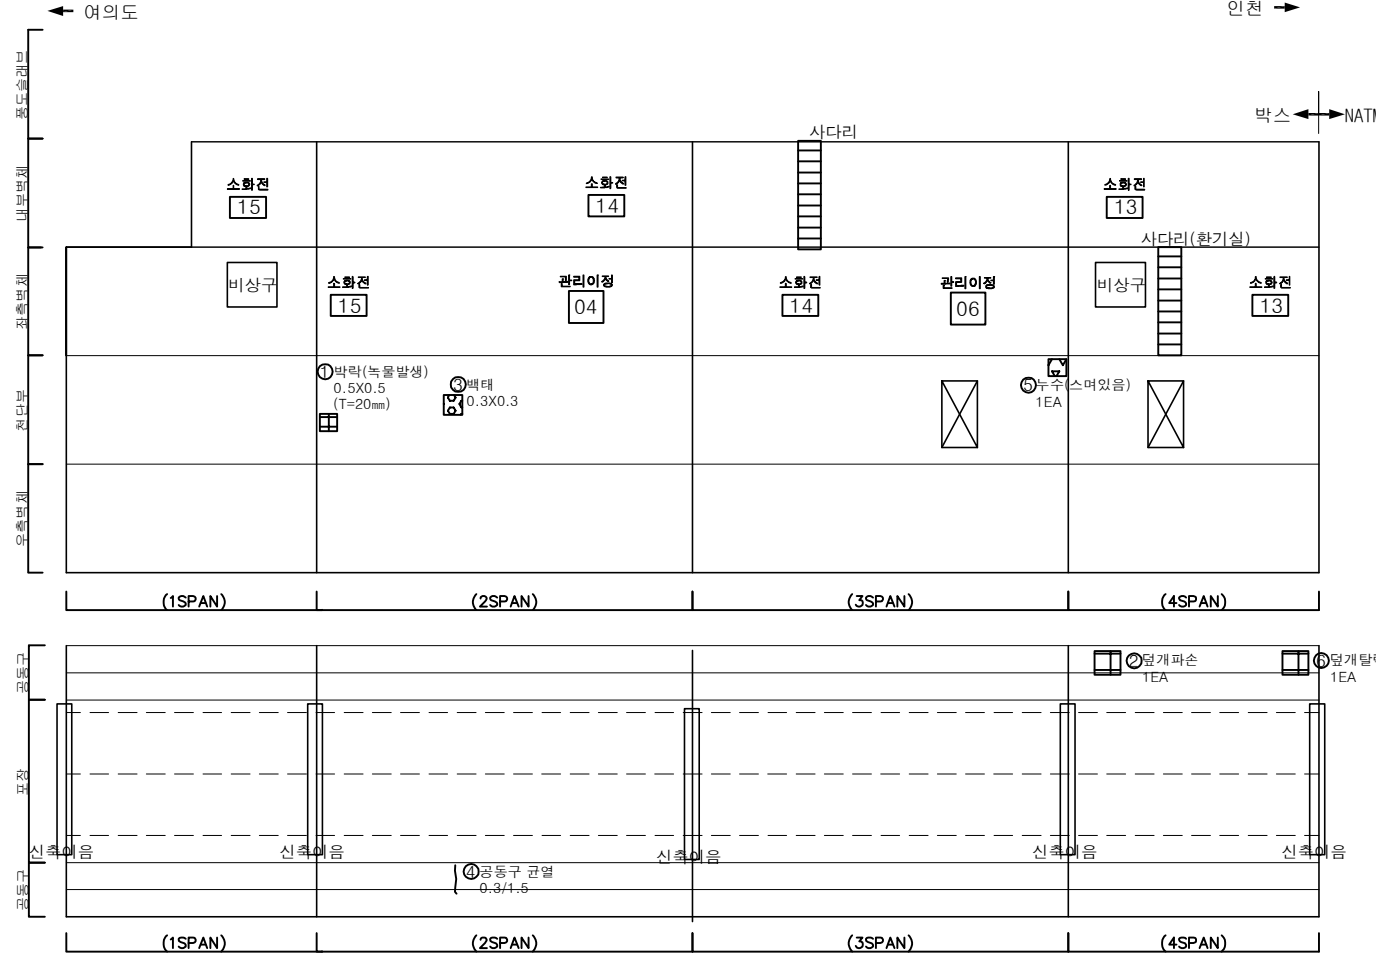
| 범 | 레 | 발 주 처 |
|---|---|---|
| | | 01 |

| 번호 | 발생년도 | 부재 | 위치 | 손상내용 | 손상현황 | | | | | | 비고 |
|---|---|---|---|---|---|---|---|---|---|---|---|
| 1 | 23상 | 천단부 | S 002 | 박락 | - | 0.5 | 0.5 | m <sup>2</sup> | 1 | 0.25 | |
| 2 | 23상 | 공동구 | S 004 | 공동구 덮개파손 | - | - | - | EA | 1 | 1.00 | |
| 3 | 24상 | 천단부 | S 002 | 벽태 | - | 0.3 | 0.3 | m <sup>2</sup> | 1 | 0.09 | |
| 4 | 24상 | 공동구 | S 002 | 공동구 균열(폭0.3mm) | 0.3 | 1.5 | - | m | 1 | 1.50 | |
| 5 | 24상 | 천단부 | S 003 | 누수(스며있음) | - | - | - | EA | 1 | 1.00 | |
| 6 | 25상 | 공동구 | S 004 | 공동구 덮개탈락 | - | - | - | EA | 1 | 1.00 | |

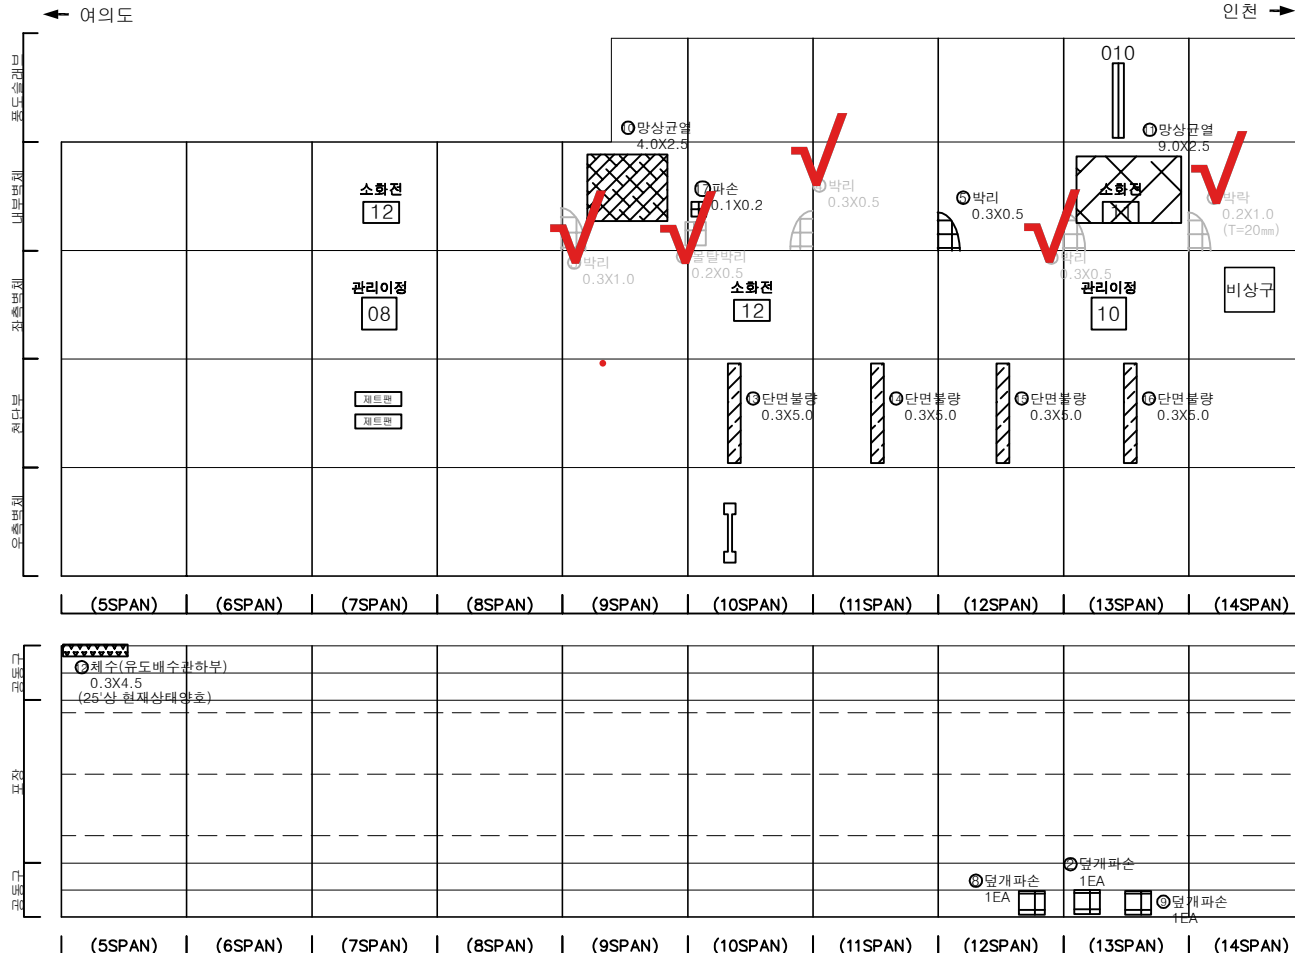
| 철근노출 | 침하 | 열화 | 도면번호 | 02 |

| 번호 | 발생<br>년도 | 부재 | 위치 | 손상내용 | 손상현황 | | | | | | 비고 |
|---|---|---|---|---|---|---|---|---|---|---|---|
| 1 | 22하 | 내부벽체 | S 010 | 물밀박리 | - | 0.2 | 0.5 | m <sup>2</sup> | 1 | 0.10 | 25'상 보강 |
| 2 | 22하 | 공동구 | S 013 | 공동구 덮개파손 | - | - | - | EA | 1 | 1.00 | |
| 3 | 23상 | 내부벽체 | S 009 | 박리 | - | 0.3 | 1.0 | m <sup>2</sup> | 1 | 0.30 | 25'상 보강 |
| 4 | 23상 | 내부벽체 | S 010 | 박리 | - | 0.3 | 0.5 | m <sup>2</sup> | 1 | 0.15 | 25'상 보강 |
| 5 | 23상 | 내부벽체 | S 012 | 박리 | - | 0.3 | 0.5 | m <sup>2</sup> | 1 | 0.15 | |
| 6 | 23상 | 내부벽체 | S 013 | 박리 | - | 0.3 | 0.5 | m <sup>2</sup> | 1 | 0.15 | 25'상 보강 |
| 7 | 23상 | 내부벽체 | S 014 | 박리 | - | 0.2 | 1.0 | m <sup>2</sup> | 1 | 0.20 | 25'상 보강 |
| 8 | 23상 | 공동구 | S 012 | 공동구 덮개파손 | - | - | - | EA | 1 | 1.00 | |
| 9 | 23상 | 공동구 | S 013 | 공동구 덮개파손 | - | - | - | EA | 1 | 1.00 | |
| 10 | 24상 | 내부벽체 | S 009 | 망상균열 | - | 4.0 | 2.5 | m <sup>2</sup> | 1 | 10.00 | |
| 11 | 24상 | 내부벽체 | S 013 | 망상균열 | - | 9.0 | 2.5 | m <sup>2</sup> | 1 | 22.50 | |
| 12 | 24상 | 공동구 | S 005 | 채수(유도배수관 하부) | - | 0.3 | 4.5 | m <sup>2</sup> | 1 | 1.35 | |
| 13 | 24상 | 천단부 | S 010 | 단면불량 | - | 0.3 | 5.0 | m <sup>2</sup> | 1 | 1.50 | |
| 14 | 24상 | 천단부 | S 011 | 단면불량 | - | 0.3 | 5.0 | m <sup>2</sup> | 1 | 1.50 | |
| 15 | 24상 | 천단부 | S 012 | 단면불량 | - | 0.3 | 5.0 | m <sup>2</sup> | 1 | 1.50 | |
| 16 | 24상 | 천단부 | S 013 | 단면불량 | - | 0.3 | 5.0 | m <sup>2</sup> | 1 | 1.50 | |
| 17 | 25상 | 내부벽체 | S 010 | 파손 | - | 0.1 | 0.2 | m <sup>2</sup> | 1 | 0.02 | |

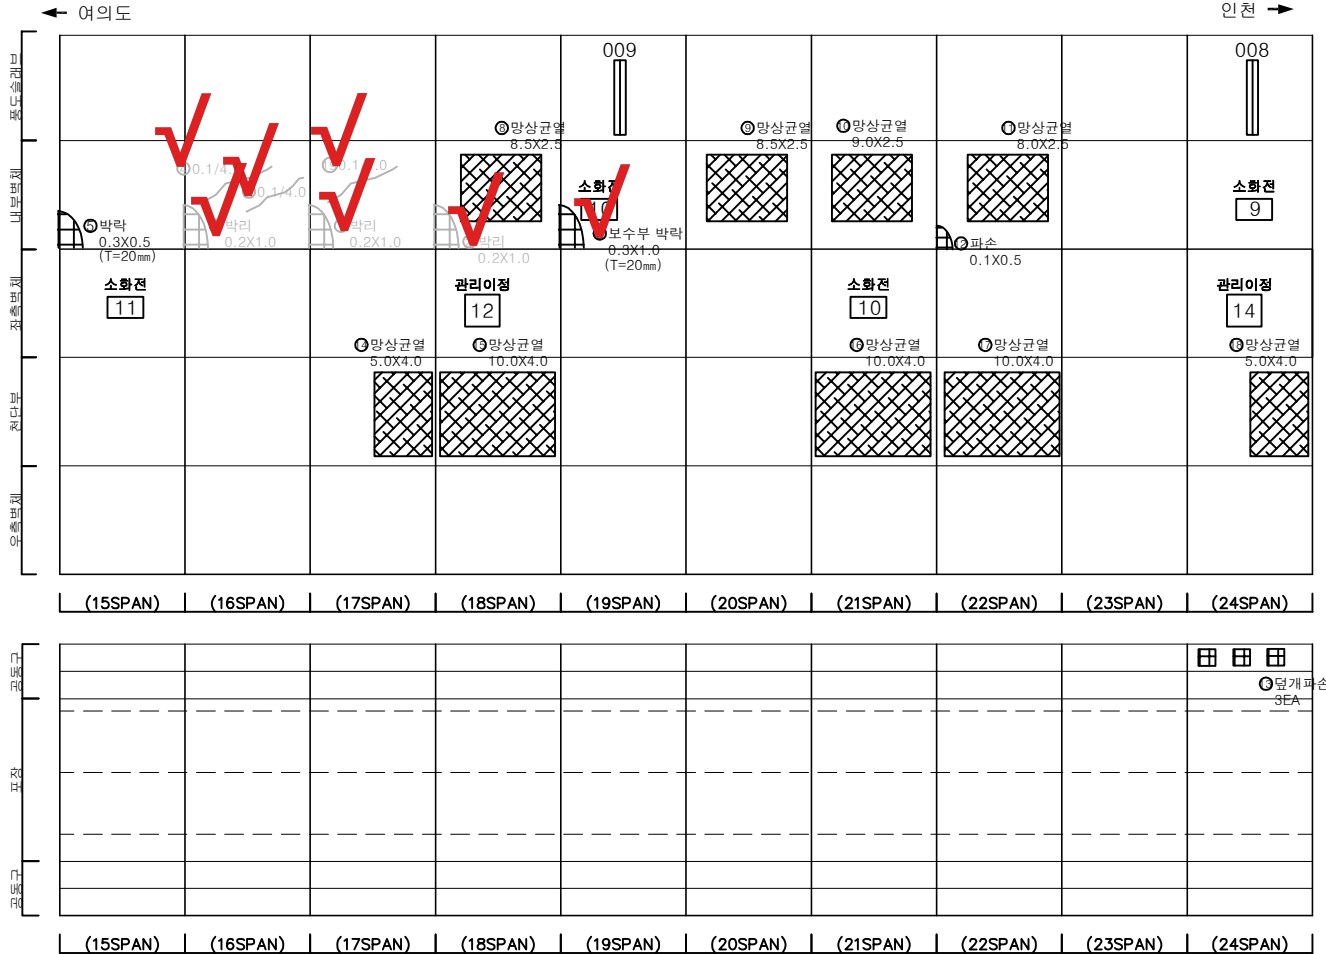
| 도면번호 | 03 |

| 번호 | 발생<br>년도 | 부재 | 위치 | 손상내용 | 손상현황 | | | | | | 비 고 |
|---|---|---|---|---|---|---|---|---|---|---|---|
| 1 | 22년 | 내부벽체 | S 017 | 박리 | - | 0.2 | 1.0 | m <sup>2</sup> | 1 | 0.20 | 25'상 보속 |
| 2 | 23년 | 내부벽체 | S 018 | 박리 | - | 0.2 | 1.0 | m <sup>2</sup> | 1 | 0.20 | 25'상 보속 |
| 3 | 23년 | 내부벽체 | S 019 | 보수부 박락 | - | 0.3 | 1.0 | m <sup>2</sup> | 1 | 0.30 | |
| 4 | 23년 | 내부벽체 | S 016 | 균열(폭0.3mm[1만]) | 0.1 | 4.0 | - | m | 1 | 4.00 | 25'상 보속 |
| 5 | 24년 | 내부벽체 | S 015 | 박락 | - | 0.3 | 0.5 | m <sup>2</sup> | 1 | 0.15 | |
| 6 | 24년 | 내부벽체 | S 018 | 박리 | - | 0.2 | 1.0 | m <sup>2</sup> | 1 | 0.20 | 25'상 보속 |
| 7 | 24년 | 내부벽체 | S 016 | 균열(폭0.3mm[1만]) | 0.1 | 4.0 | - | m | 1 | 4.00 | 25'상 보속 |
| 8 | 24년 | 내부벽체 | S 018 | 망상균열 | - | 8.5 | 2.5 | m <sup>2</sup> | 1 | 21.25 | |
| 9 | 24년 | 내부벽체 | S 020 | 망상균열 | - | 8.5 | 2.5 | m <sup>2</sup> | 1 | 21.25 | |
| 10 | 24년 | 내부벽체 | S 021 | 망상균열 | - | 9.0 | 2.5 | m <sup>2</sup> | 1 | 22.50 | |
| 11 | 24년 | 내부벽체 | S 022 | 망상균열 | - | 8.0 | 2.5 | m <sup>2</sup> | 1 | 20.00 | |
| 12 | 24년 | 내부벽체 | S 022 | 파손 | - | 0.1 | 0.5 | m <sup>2</sup> | 1 | 0.05 | |
| 13 | 24년 | 공동구 | S 024 | 공동구 덮개파손 | - | - | - | EA | 3 | 3.00 | |
| 14 | 24년 | 천단부 | S 017 | 망상균열 | - | 5.0 | 4.0 | m <sup>2</sup> | 1 | 20.00 | |
| 15 | 24년 | 천단부 | S 018 | 망상균열 | - | 10.0 | 4.0 | m <sup>2</sup> | 1 | 40.00 | |
| 16 | 24년 | 천단부 | S 021 | 망상균열 | - | 10.0 | 4.0 | m <sup>2</sup> | 1 | 40.00 | |
| 17 | 24년 | 천단부 | S 022 | 망상균열 | - | 10.0 | 4.0 | m <sup>2</sup> | 1 | 40.00 | |
| 18 | 24년 | 천단부 | S 024 | 망상균열 | - | 5.0 | 4.0 | m <sup>2</sup> | 1 | 20.00 | |
| 19 | 24년 | 내부벽체 | S 017 | 균열(폭0.3mm[1만]) | 0.1 | 4.0 | - | m | 1 | 4.00 | 25'상 보속 |
