신월여의지하도로 안전점검(정기,정밀)용역  
(정밀안전점검)

## 외관조사망도

신월여의지하도로(인천 RAMP-D)

ID : 신월여의지하도로-인천방향 RAMP-D (NATM 1~10구간)

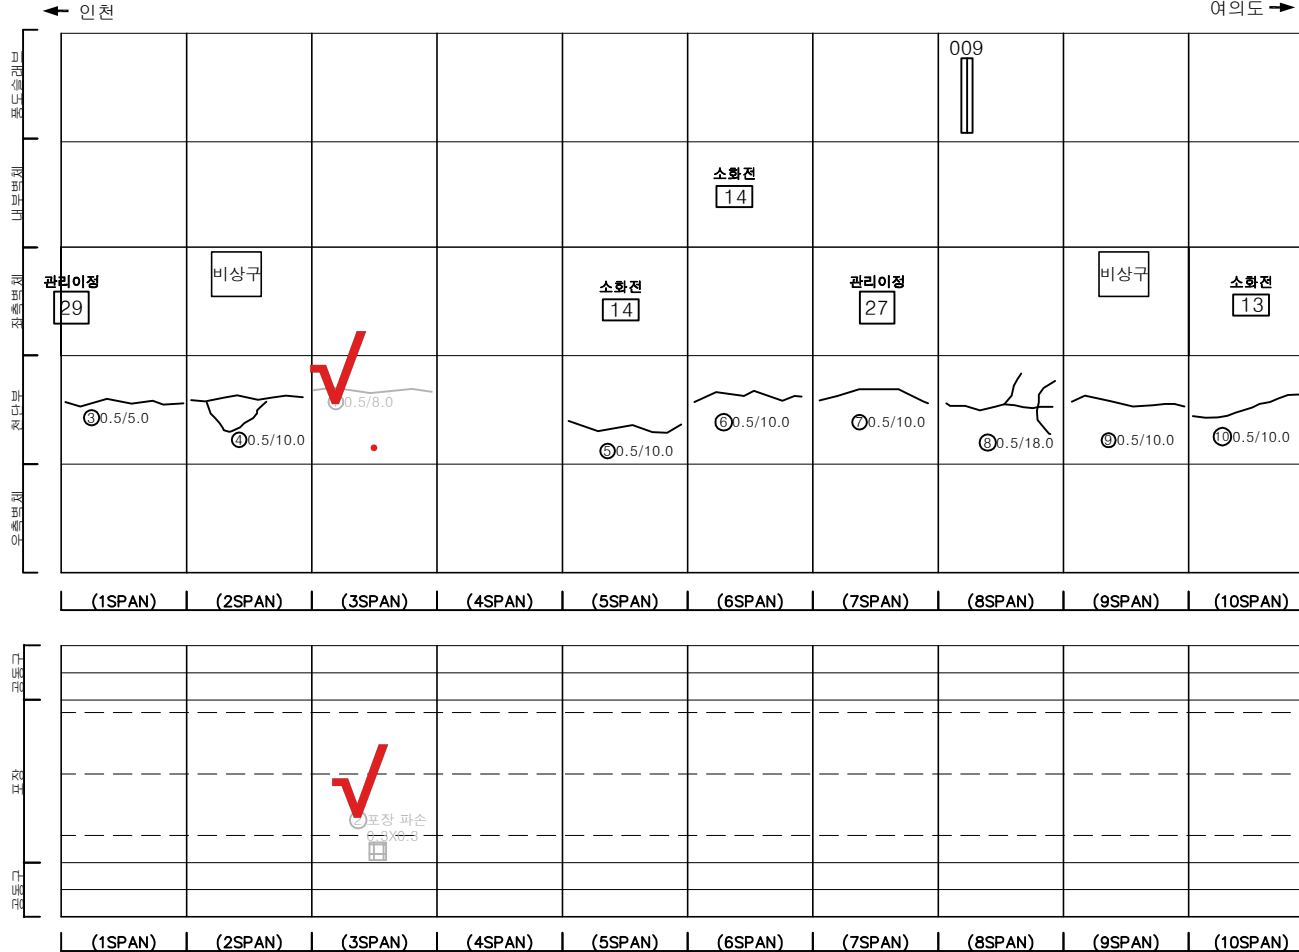
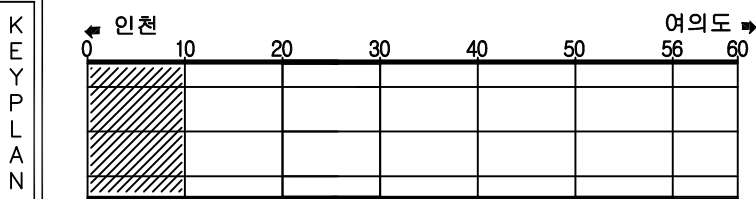
| | | | 01 |

| 번호 | 발생<br>년도 | 부재 | 위치 | 손상내용 | 손상현황 | | | | | | 비고 |
|---|---|---|---|---|---|---|---|---|---|---|---|
| 1 | 22상 | 천단부 | S 003 | 균열(폭0.3mm이상) | 0.5 | 8.0 | - | m | 1 | 8.00 | 25'상 보수 |
| 2 | 23하 | 포장부 | S 003 | 포장 파손 | - | 0.3 | 0.3 | m <sup>2</sup> | 1 | 0.09 | 25'상 보수 |
| 3 | 24상 | 천단부 | S 001 | 균열(폭0.3mm이상) | 0.5 | 5.0 | - | m | 1 | 5.00 | |
| 4 | 24상 | 천단부 | S 002 | 균열(폭0.3mm이상) | 0.5 | 10.0 | - | m | 1 | 10.00 | |
| 5 | 24상 | 천단부 | S 005 | 균열(폭0.3mm이상) | 0.5 | 10.0 | - | m | 1 | 10.00 | |
| 6 | 24상 | 천단부 | S 006 | 균열(폭0.3mm이상) | 0.5 | 10.0 | - | m | 1 | 10.00 | |
| 7 | 24상 | 천단부 | S 007 | 균열(폭0.3mm이상) | 0.5 | 10.0 | - | m | 1 | 10.00 | |
| 8 | 24상 | 천단부 | S 008 | 균열(폭0.3mm이상) | 0.5 | 18.0 | - | m | 1 | 18.00 | |
| 9 | 24상 | 천단부 | S 009 | 균열(폭0.3mm이상) | 0.5 | 10.0 | - | m | 1 | 10.00 | |
| 10 | 24상 | 천단부 | S 010 | 균열(폭0.3mm이상) | 0.5 | 10.0 | - | m | 1 | 10.00 | |

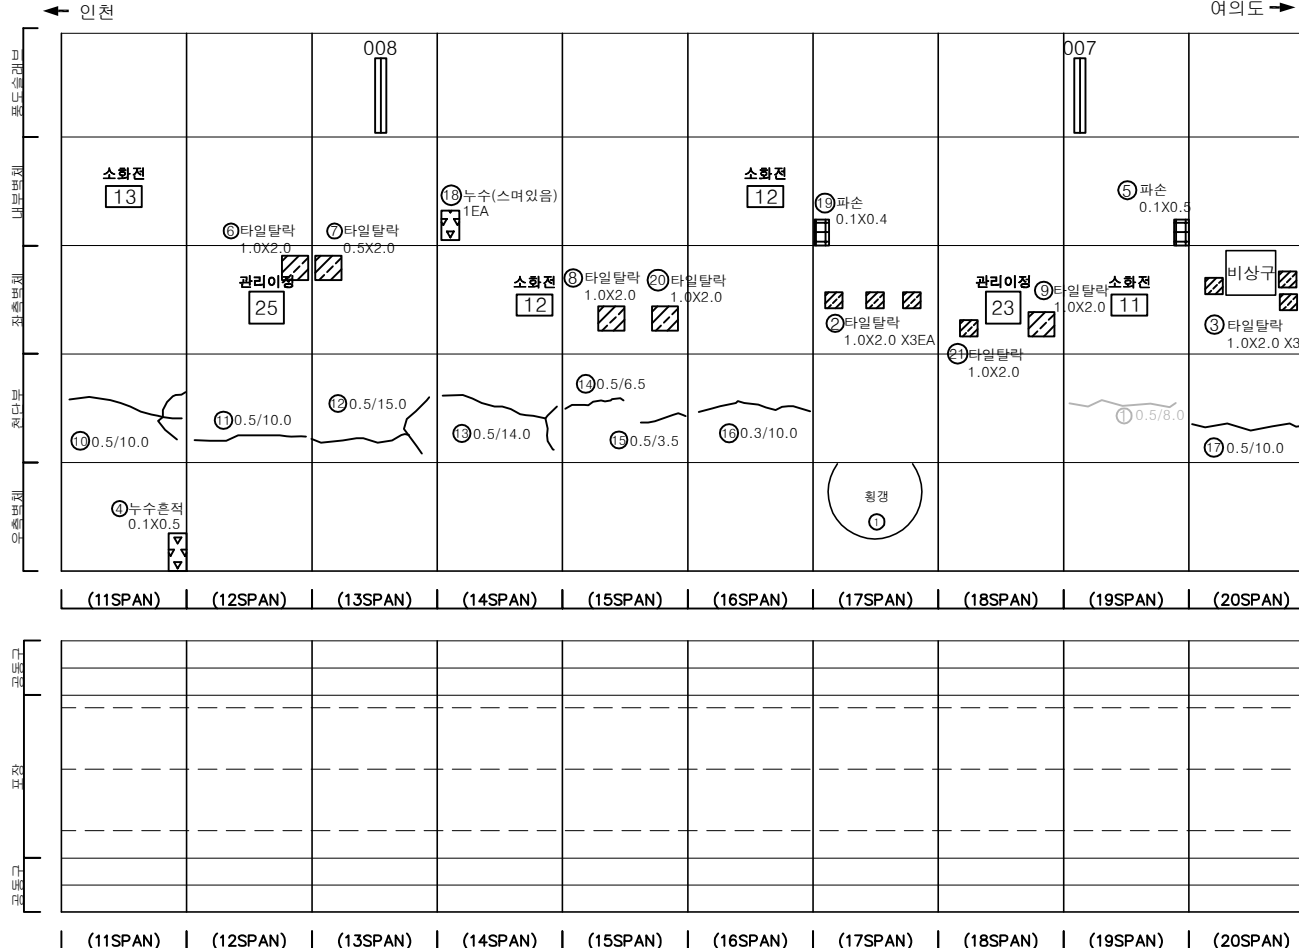
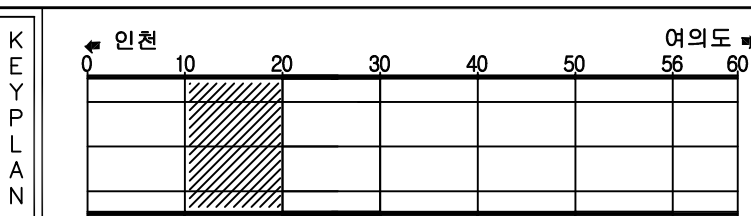
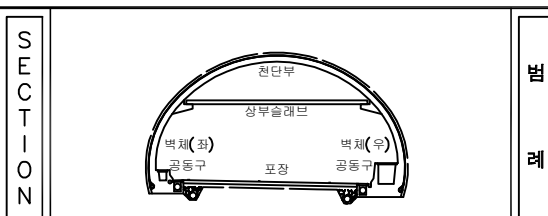
| | | | 02 |

| 번호 | 발생년도 | 부재 | 위치 | 손상내용 | 손상현황 | | | | | | 비고 |
|---|---|---|---|---|---|---|---|---|---|---|---|
| 1 | 22상 | 천단부 | S 019 | 균열(폭0.3mm이상) | 0.5 | 8.0 | - | m | 1 | 8.00 | 23상 보수 |
| 2 | 23상 | 측벽부 | S 017 | 타일탈락 | - | 1.0 | 2.0 | m² | 3 | 6.00 | |
| 3 | 23상 | 측벽부 | S 020 | 타일탈락 | - | 1.0 | 2.0 | m² | 3 | 6.00 | |
| 4 | 23하 | 측벽부 | S 011 | 누수흔적 | - | 0.1 | 0.5 | m² | 1 | 0.05 | |
| 5 | 24상 | 내부벽체 | S 019 | 파손 | - | 0.1 | 0.5 | m² | 1 | 0.05 | |
| 6 | 24상 | 측벽부 | S 012 | 타일탈락 | - | 1.0 | 2.0 | m² | 1 | 2.00 | |
| 7 | 24상 | 측벽부 | S 013 | 타일탈락 | - | 0.5 | 2.0 | m² | 1 | 1.00 | |
| 8 | 24상 | 측벽부 | S 015 | 타일탈락 | - | 1.0 | 2.0 | m² | 1 | 2.00 | |
| 9 | 24상 | 측벽부 | S 018 | 타일탈락 | - | 1.0 | 2.0 | m² | 1 | 2.00 | |
| 10 | 24상 | 천단부 | S 011 | 균열(폭0.3mm이상) | 0.5 | 10.0 | - | m | 1 | 10.00 | |
| 11 | 24상 | 천단부 | S 012 | 균열(폭0.3mm이상) | 0.5 | 10.0 | - | m | 1 | 10.00 | |
| 12 | 24상 | 천단부 | S 013 | 균열(폭0.3mm이상) | 0.5 | 15.0 | - | m | 1 | 15.00 | |
| 13 | 24상 | 천단부 | S 014 | 균열(폭0.3mm이상) | 0.5 | 14.0 | - | m | 1 | 14.00 | |
| 14 | 24상 | 천단부 | S 015 | 균열(폭0.3mm이상) | 0.5 | 6.5 | - | m | 1 | 6.50 | |
| 15 | 24상 | 천단부 | S 015 | 균열(폭0.3mm이상) | 0.5 | 3.5 | - | m | 1 | 3.50 | |
| 16 | 24상 | 천단부 | S 016 | 균열(폭0.3mm이상) | 0.3 | 10.0 | - | m | 1 | 10.00 | |
| 17 | 24상 | 천단부 | S 020 | 균열(폭0.3mm이상) | 0.5 | 10.0 | - | m | 1 | 10.00 | |
| 18 | 25상 | 내부벽체 | S 014 | 누수(스며있음) | - | - | - | EA | 1 | 1.00 | |
| 19 | 25상 | 내부벽체 | S 017 | 파손 | - | 0.1 | 0.4 | m² | 1 | 0.04 | |
| 20 | 25상 | 측벽부 | S 015 | 타일탈락 | - | 1.0 | 2.0 | m² | 1 | 2.00 | |
| 21 | 25상 | 측벽부 | S 018 | 타일탈락 | - | 1.0 | 2.0 | m² | 1 | 2.00 | |

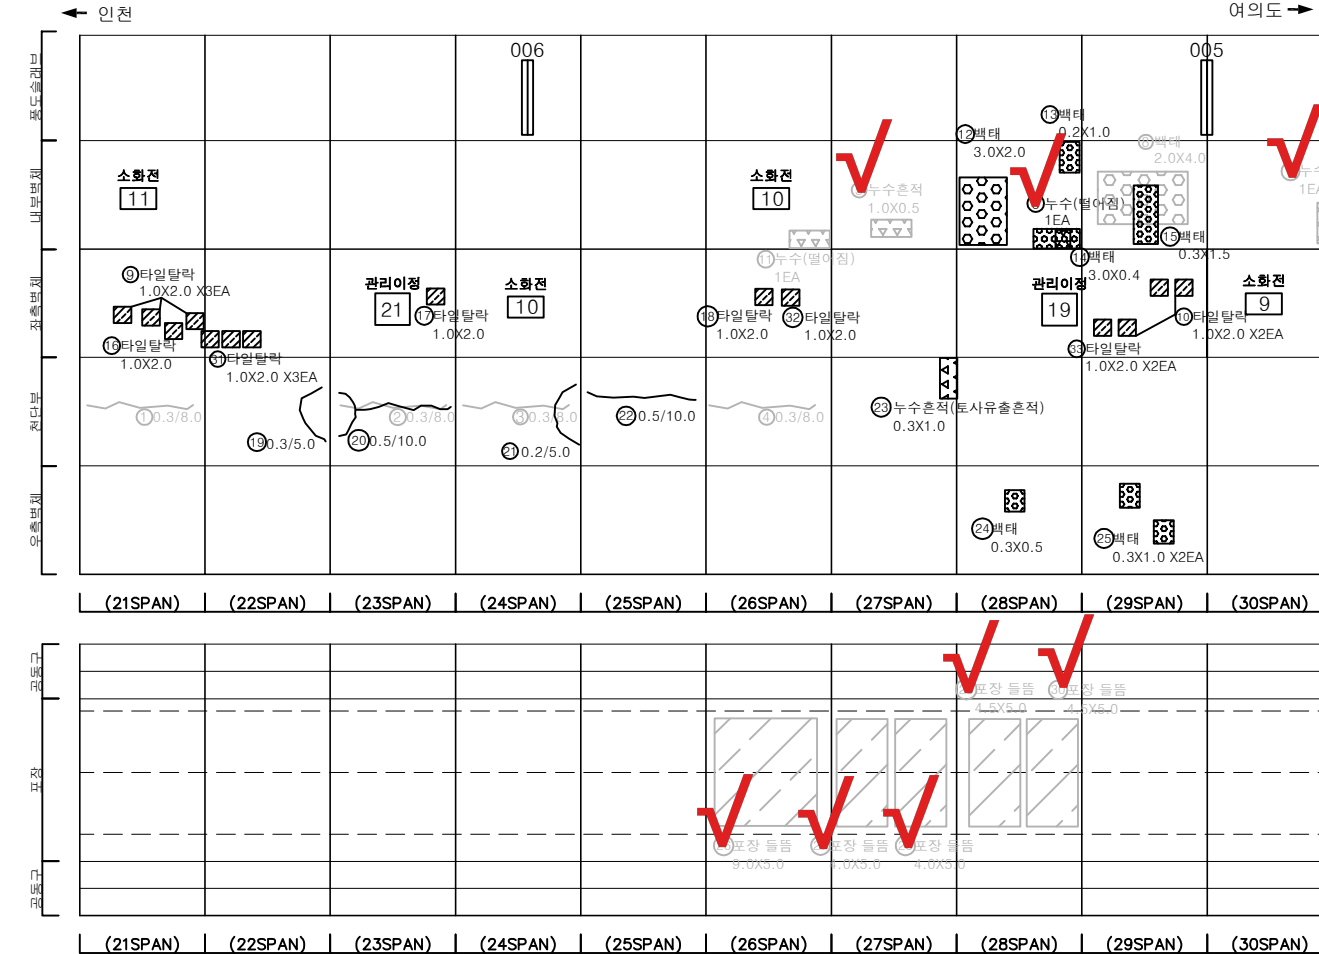
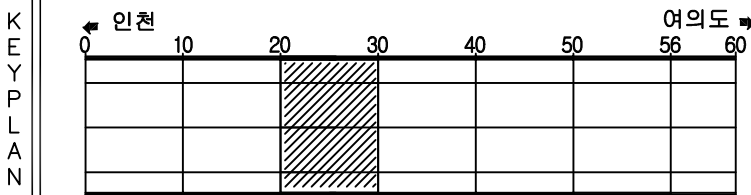
| | | | 03 |

| 번호 | 발생<br>년도 | 부재 | 위치 | 손상내용 | 손상현황 | | | | | | 비고 |
|---|---|---|---|---|---|---|---|---|---|---|---|
| 1 | 22상 | 천단부 | S 021 | 균열(폭0.3mm이상) | 0.5 | 8.0 | - | m | 1 | 8.00 | 23상 보수 |
| 2 | 22상 | 천단부 | S 023 | 균열(폭0.3mm이상) | 0.5 | 8.0 | - | m | 1 | 8.00 | 23상 보수 |
| 3 | 22상 | 천단부 | S 024 | 균열(폭0.3mm이상) | 0.5 | 8.0 | - | m | 1 | 8.00 | 23상 보수 |
| 4 | 22상 | 천단부 | S 026 | 균열(폭0.3mm이상) | 0.5 | 8.0 | - | m | 1 | 8.00 | 23상 보수 |
| 5 | 22상 | 내부벽체 | S 027 | 누수(필어짐) | - | 1.0 | 0.5 | m <sup>2</sup> | 1 | 0.50 | 25상 보수 |
| 6 | 22상 | 내부벽체 | S 028 | 누수(필어짐) | - | - | - | EA | 1 | 1.00 | |
| 7 | 22상 | 내부벽체 | S 030 | 누수(스머잇음) | - | - | - | EA | 1 | 1.00 | 25상 보수 |
| 8 | 22상 | 내부벽체 | S 029 | 벽대 | - | 2.0 | 4.0 | m <sup>2</sup> | 1 | 8.00 | 23상 보수 |
| 9 | 23상 | 측벽부 | S 021 | 타일탈락 | - | 1.0 | 2.0 | m <sup>2</sup> | 3 | 6.00 | |
| 10 | 23상 | 측벽부 | S 029 | 타일탈락 | - | 1.0 | 2.0 | m <sup>2</sup> | 2 | 4.00 | |
| 11 | 24상 | 내부벽체 | S 025 | 누수(필어짐) | - | - | - | EA | 1 | 1.00 | 25상 보수 |
| 12 | 24상 | 내부벽체 | S 028 | 벽대 | - | 3.0 | 2.0 | m <sup>2</sup> | 1 | 6.00 | |
| 13 | 24상 | 내부벽체 | S 028 | 벽대 | - | 0.2 | 1.0 | m <sup>2</sup> | 1 | 0.20 | |
| 14 | 24상 | 내부벽체 | S 028 | 벽대 | - | 3.0 | 0.4 | m <sup>2</sup> | 1 | 1.20 | |
| 15 | 24상 | 내부벽체 | S 029 | 벽대 | - | 0.3 | 1.5 | m <sup>2</sup> | 1 | 0.45 | |
| 16 | 24상 | 측벽부 | S 021 | 타일탈락 | - | 1.0 | 2.0 | m <sup>2</sup> | 1 | 2.00 | |
| 17 | 24상 | 측벽부 | S 023 | 타일탈락 | - | 1.0 | 2.0 | m <sup>2</sup> | 1 | 2.00 | |
| 18 | 24상 | 측벽부 | S 026 | 타일탈락 | - | 1.0 | 2.0 | m <sup>2</sup> | 1 | 2.00 | |
| 19 | 24상 | 천단부 | S 022 | 균열(폭0.3mm이상) | 0.3 | 5.0 | - | m | 1 | 5.00 | |
| 20 | 24상 | 천단부 | S 023 | 균열(폭0.3mm이상) | 0.5 | 10.0 | - | m | 1 | 10.00 | |
| 21 | 24상 | 천단부 | S 024 | 균열(폭0.3mm미만) | 0.2 | 5.0 | - | m | 1 | 5.00 | |
| 22 | 24상 | 천단부 | S 025 | 균열(폭0.3mm이상) | 0.5 | 10.0 | - | m | 1 | 10.00 | |
| 23 | 24상 | 천단부 | S 027 | 누수(토사유출흔적) | - | 0.3 | 1.0 | m <sup>2</sup> | 1 | 0.30 | |
| 24 | 24상 | 측벽부 | S 028 | 벽대 | - | 0.3 | 0.5 | m <sup>2</sup> | 1 | 0.15 | |
| 25 | 24상 | 측벽부 | S 029 | 벽대 | - | 0.3 | 1.0 | m <sup>2</sup> | 2 | 0.60 | |
| 26 | 24상 | 포장부 | S 026 | 포장 들뜸 | - | 9.0 | 5.0 | m <sup>2</sup> | 1 | 45.00 | 25상 보수 |
| 27 | 24상 | 포장부 | S 027 | 포장 들뜸 | - | 4.0 | 5.0 | m <sup>2</sup> | 1 | 20.00 | 25상 보수 |
| 28 | 24상 | 포장부 | S 027 | 포장 들뜸 | - | 4.0 | 5.0 | m <sup>2</sup> | 1 | 20.00 | 25상 보수 |
| 29 | 24상 | 포장부 | S 028 | 포장 들뜸 | - | 4.5 | 5.0 | m <sup>2</sup> | 1 | 22.50 | 25상 보수 |
| 30 | 24상 | 포장부 | S 028 | 포장 들뜸 | - | 4.5 | 5.0 | m <sup>2</sup> | 1 | 22.50 | 25상 보수 |
| 31 | 25상 | 측벽부 | S 022 | 타일탈락 | - | 1.0 | 2.0 | m <sup>2</sup> | 3 | 6.00 | |
| 32 | 25상 | 측벽부 | S 026 | 타일탈락 | - | 1.0 | 2.0 | m <sup>2</sup> | 1 | 2.00 | |
| 33 | 25상 | 측벽부 | S 029 | 타일탈락 | - | 1.0 | 2.0 | m <sup>2</sup> | 2 | 4.00 | |

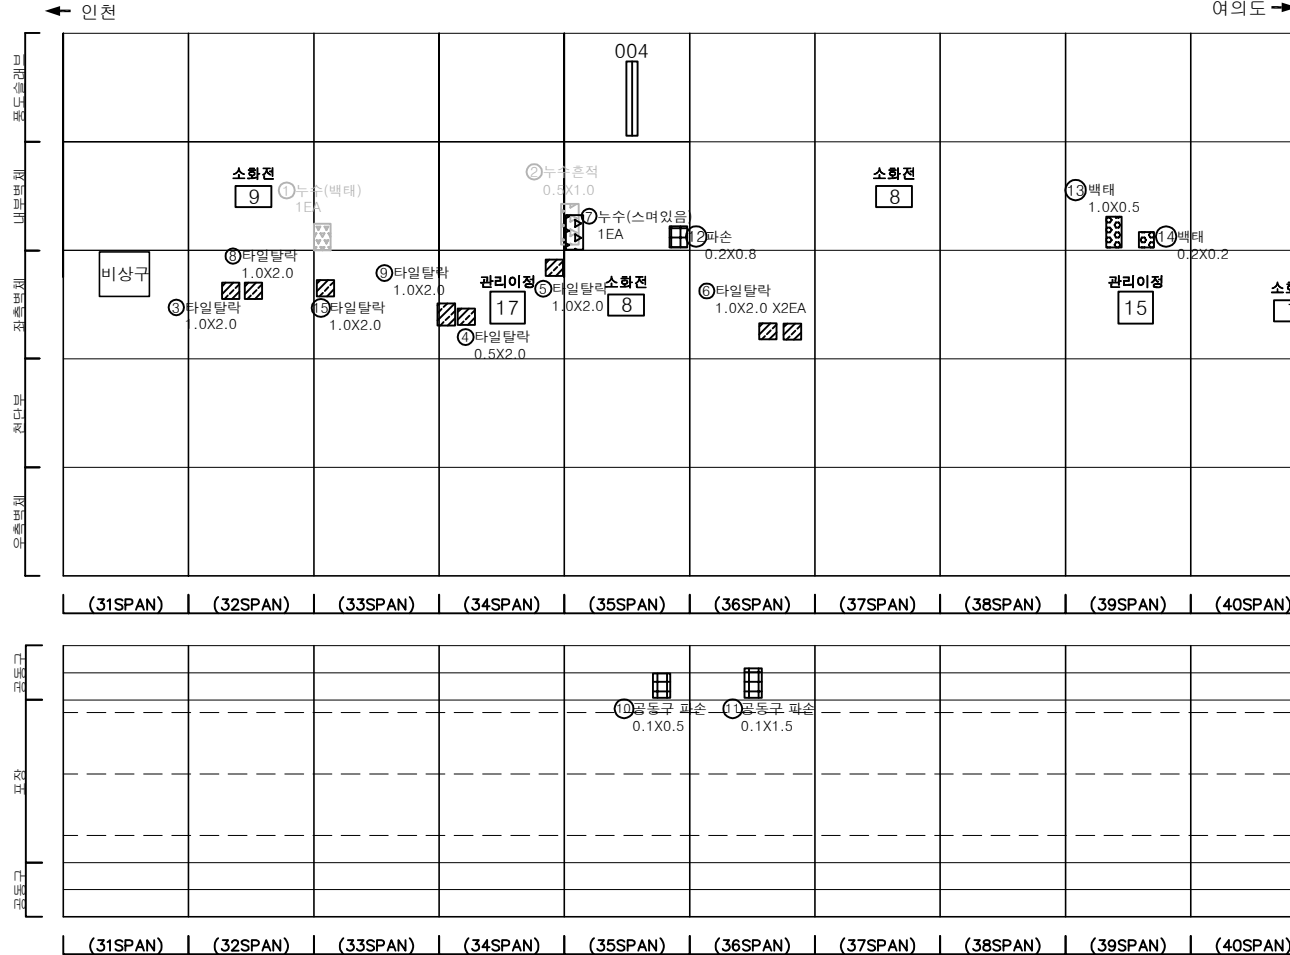
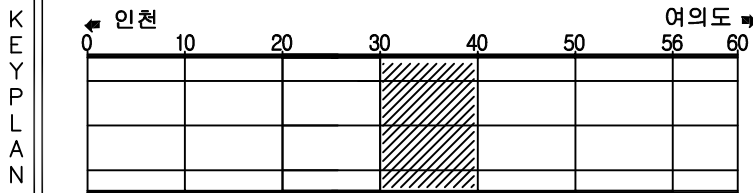
| | | | 04 |

| 번호 | 발생<br>년도 | 부재 | 위치 | 손상내용 | 손상현황 | | | | | | 비고 |
|---|---|---|---|---|---|---|---|---|---|---|---|
| 1 | 22상 | 내부벽체 | S 033 | 누수(벽태) | - | - | - | EA | 1 | 1.00 | 23상 보수 |
| 2 | 22상 | 내부벽체 | S 035 | 누수(벽태) | - | 0.5 | 1.0 | m <sup>2</sup> | 1 | 0.50 | 23상 보수 |
| 3 | 23상 | 측벽부 | S 032 | 타일탈락 | - | 1.0 | 2.0 | m <sup>2</sup> | 1 | 2.00 | |
| 4 | 23상 | 측벽부 | S 034 | 타일탈락 | - | 0.5 | 2.0 | m <sup>2</sup> | 1 | 1.00 | |
| 5 | 23상 | 측벽부 | S 034 | 타일탈락 | - | 1.0 | 2.0 | m <sup>2</sup> | 1 | 2.00 | |
| 6 | 23상 | 측벽부 | S 036 | 타일탈락 | - | 1.0 | 2.0 | m <sup>2</sup> | 2 | 4.00 | |
| 7 | 24상 | 내부벽체 | S 035 | 누수(스머있음) | - | - | - | EA | 1 | 1.00 | |
| 8 | 24상 | 측벽부 | S 032 | 타일탈락 | - | 1.0 | 2.0 | m <sup>2</sup> | 1 | 2.00 | |
| 9 | 24상 | 측벽부 | S 034 | 타일탈락 | - | 1.0 | 2.0 | m <sup>2</sup> | 1 | 2.00 | |
| 10 | 24상 | 공동구 | S 035 | 공동구 파손 | - | 0.1 | 0.5 | m <sup>2</sup> | 1 | 0.05 | |
| 11 | 24상 | 공동구 | S 036 | 공동구 파손 | - | 0.1 | 1.5 | m <sup>2</sup> | 1 | 0.15 | |
| 12 | 25상 | 내부벽체 | S 035 | 파손 | - | 0.2 | 0.8 | m <sup>2</sup> | 1 | 0.16 | |
| 13 | 25상 | 내부벽체 | S 039 | 벽태 | - | 1.0 | 0.5 | m <sup>2</sup> | 1 | 0.50 | |
| 14 | 25상 | 내부벽체 | S 039 | 벽태 | - | 0.2 | 0.2 | m <sup>2</sup> | 1 | 0.04 | |
| 15 | 25상 | 측벽부 | S 033 | 타일탈락 | - | 1.0 | 2.0 | m <sup>2</sup> | 1 | 2.00 | |

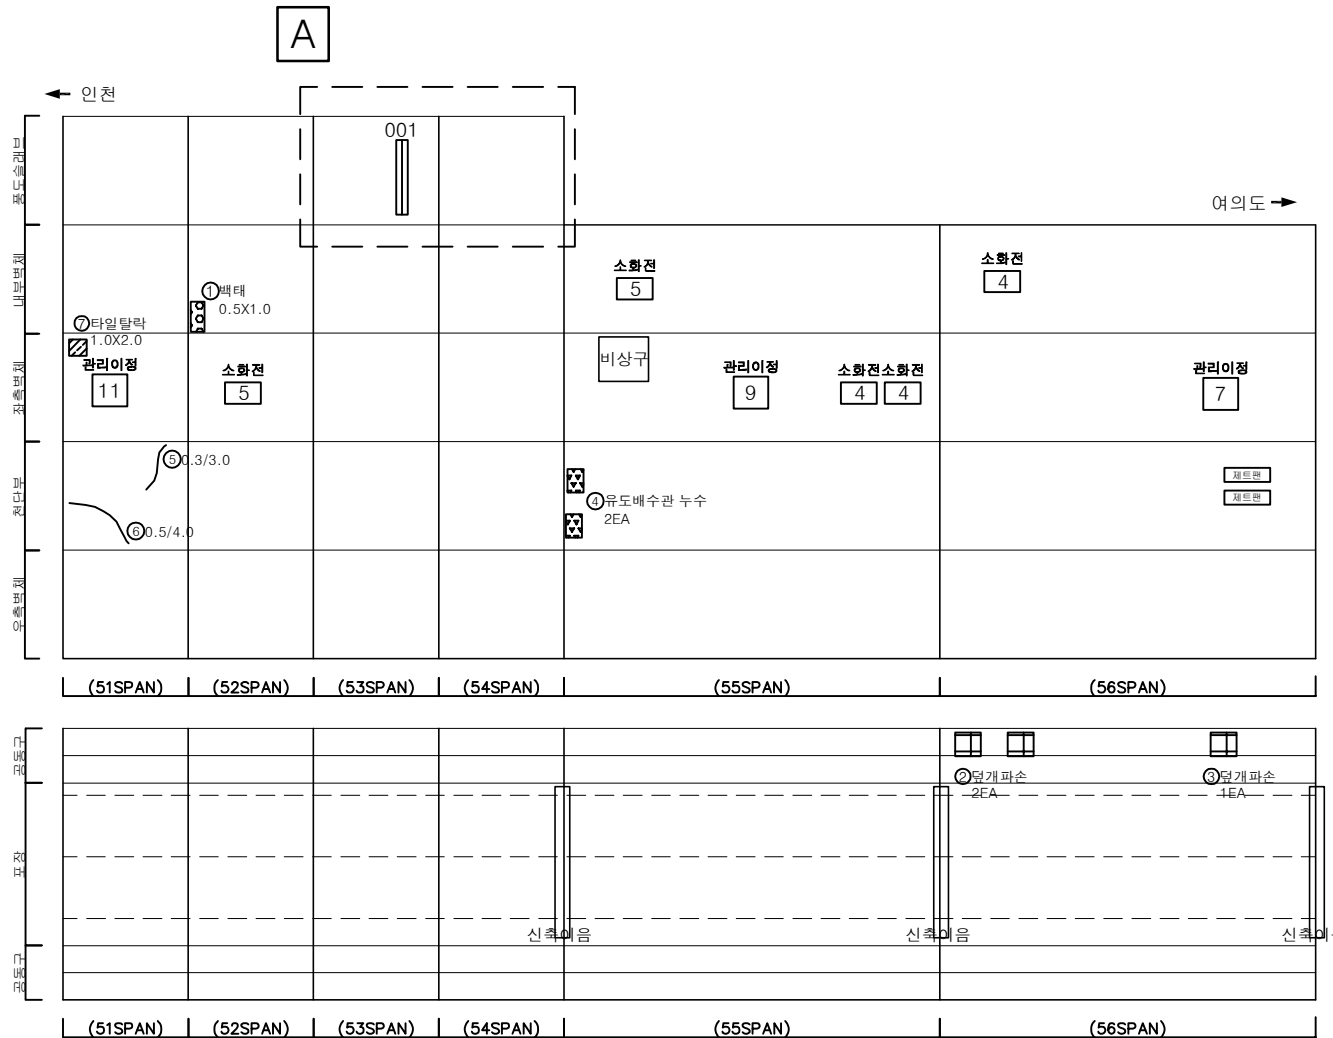
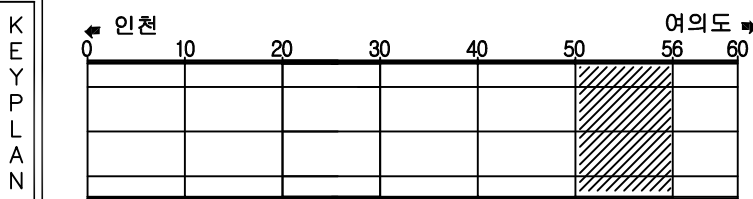
| | | | 06 |

| 번호 | 발생년도 | 부재 | 위치 | 손상내용 | 손상현황 | | | | | | 비고 |
|---|---|---|---|---|---|---|---|---|---|---|---|
| 1 | 22하 | 내부벽체 | S 052 | 백태 | - | 0.5 | 1.0 | m <sup>2</sup> | 1 | 0.50 | |
| 2 | 24상 | 공동구 | S 056 | 공동구 덮개파손 | - | - | - | EA | 2 | 2.00 | |
| 3 | 24상 | 공동구 | S 056 | 공동구 덮개파손 | - | - | - | EA | 1 | 1.00 | |
| 4 | 24상 | 배수시설 | S 055 | 유도배수관 누수 | - | - | - | EA | 2 | 2.00 | |
| 5 | 24상 | 천단부 | S 051 | 균열(폭0.3mm이상) | 0.5 | 4.0 | - | m | 1 | 4.00 | |
| 6 | 24상 | 천단부 | S 051 | 균열(폭0.3mm이상) | 0.3 | 3.0 | - | m | 1 | 3.00 | |
| 7 | 25상 | 측벽부 | S 051 | 타일탈락 | - | 1.0 | 2.0 | m <sup>2</sup> | 1 | 2.00 | |

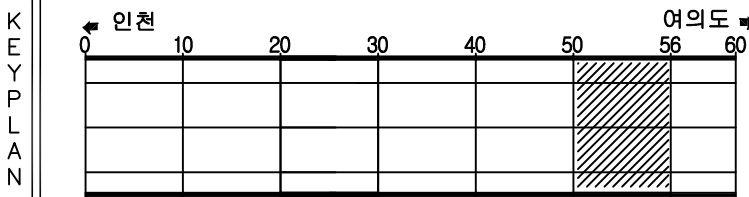
| 구분 | 상상구분 | 재료분리 | 발주처 |
|---|---|---|---|
| | | | 06-1 |

| 번호 | 발생년도 | 부재 | 위치 | 손상내용 | 손상현황 | | | | | | 비고 |
|---|---|---|---|---|---|---|---|---|---|---|---|
| 1 | 24상 | 콘크리트 | S 053 | 상부 몰탈파손 | - | 0.2 | 1.5 | m <sup>2</sup> | 1 | 0.30 | |
| 2 | 24상 | 콘크리트 | S 053 | 상부 파손 | - | 0.3 | 0.5 | m <sup>2</sup> | 1 | 0.15 | |
| 3 | 24상 | 콘크리트 | S 053 | 상부 파손 | - | 0.2 | 0.2 | m <sup>2</sup> | 1 | 0.04 | |
| 4 | 24상 | 콘크리트 | S 053 | 상부 댐퍼 덮개 탈락 및 파손 | - | - | - | EA | 1 | 1.00 | |
| 5 | 24상 | 콘크리트 | S 053 | 상부 파손 | - | 0.2 | 0.2 | m <sup>2</sup> | 1 | 0.04 | |
| 6 | 24상 | 콘크리트 | S 053 | 상부 댐퍼 고정볼트 탈락 및 파손 | - | - | - | EA | 9 | 9.00 | |
| 7 | 24상 | 콘크리트 | S 053 | 상부 댐퍼 변형 | - | 0.5 | - | m | 1 | 0.50 | |
| 8 | 24상 | 콘크리트 | S 053 | 상부 이음부 몰탈파손 | - | 6.0 | 0.1 | m <sup>2</sup> | 3 | 1.80 | |
| 9 | 24상 | 콘크리트 | S 054 | 상부 파손 | - | 0.3 | 0.5 | m <sup>2</sup> | 1 | 0.15 | |
| 10 | 24상 | 콘크리트 | S 054 | 상부 파손 | - | 0.4 | 0.5 | m <sup>2</sup> | 2 | 0.40 | |
| 11 | 24상 | 콘크리트 | S 054 | 상부 이음부 몰탈파손 | - | 6.0 | 0.1 | m <sup>2</sup> | 3 | 1.80 | |
| 12 | 24상 | 콘크리트 | S 054 | 상부 파손 | - | 0.1 | 0.5 | m <sup>2</sup> | 1 | 0.05 | |
| 13 | 24상 | 콘크리트 | S 054 | 상부 파손 | - | 0.2 | 1.0 | m <sup>2</sup> | 1 | 0.20 | |
| 14 | 24상 | 콘크리트 | S 054 | 상부 파손 | - | 0.3 | 0.5 | m <sup>2</sup> | 1 | 0.15 | |
| 15 | 24상 | 콘크리트 | S 054 | 상부 파손 | - | 0.2 | 0.3 | m <sup>2</sup> | 1 | 0.06 | |
| 16 | 24상 | 콘크리트 | S 054 | 상부 파손 | - | 0.1 | 0.5 | m <sup>2</sup> | 1 | 0.05 | |
| 17 | 24상 | 콘크리트 | S 054 | 상부 파손 | - | 0.1 | 0.5 | m <sup>2</sup> | 1 | 0.05 | |
| 18 | 24상 | 콘크리트 | S 053 | 상부 파손 | - | 0.2 | 0.5 | m <sup>2</sup> | 1 | 0.10 | |
| 19 | 24상 | 콘크리트 | S 052 | 하부 파손 | - | 0.2 | 2.0 | m <sup>2</sup> | 1 | 0.40 | 24' 하 보수 |
| 20 | 24상 | 콘크리트 | S 053 | 하부 파손 | - | 0.2 | 2.0 | m <sup>2</sup> | 1 | 0.40 | 24' 하 보수 |
| 21 | 24상 | 콘크리트 | S 053 | 하부 파손 | - | 0.2 | 0.5 | m <sup>2</sup> | 2 | 0.20 | 24' 하 보수 |
| 22 | 24상 | 콘크리트 | S 054 | 하부 파손 (균형) | - | 0.5 | 5.0 | m <sup>2</sup> | 2 | 5.00 | 24' 하 보수 |
| 23 | 24상 | 콘크리트 | S 054 | 하부 파손 | - | 0.2 | 0.3 | m <sup>2</sup> | 2 | 0.12 | 24' 하 보수 |
| 24 | 24상 | 콘크리트 | S 054 | 하부 파손 및 철근노출 | - | 0.5 | 3.0 | m <sup>2</sup> | 1 | 1.50 | 24' 하 보수 |
| 25 | 24상 | 콘크리트 | S 054 | 하부 벽체 파손 및 철근노출 | - | 6.0 | 2.0 | m <sup>2</sup> | 1 | 12.00 | 24' 하 보수 |
| 26 | 24상 | 천단부 | S 054 | 파손 | - | 1.0 | 2.0 | m <sup>2</sup> | 1 | 2.00 | 24' 하 보수 |
| 27 | 24상 | 천단부 | S 054 | 파손 | - | 0.5 | 1.0 | m <sup>2</sup> | 1 | 0.50 | 24' 하 보수 |

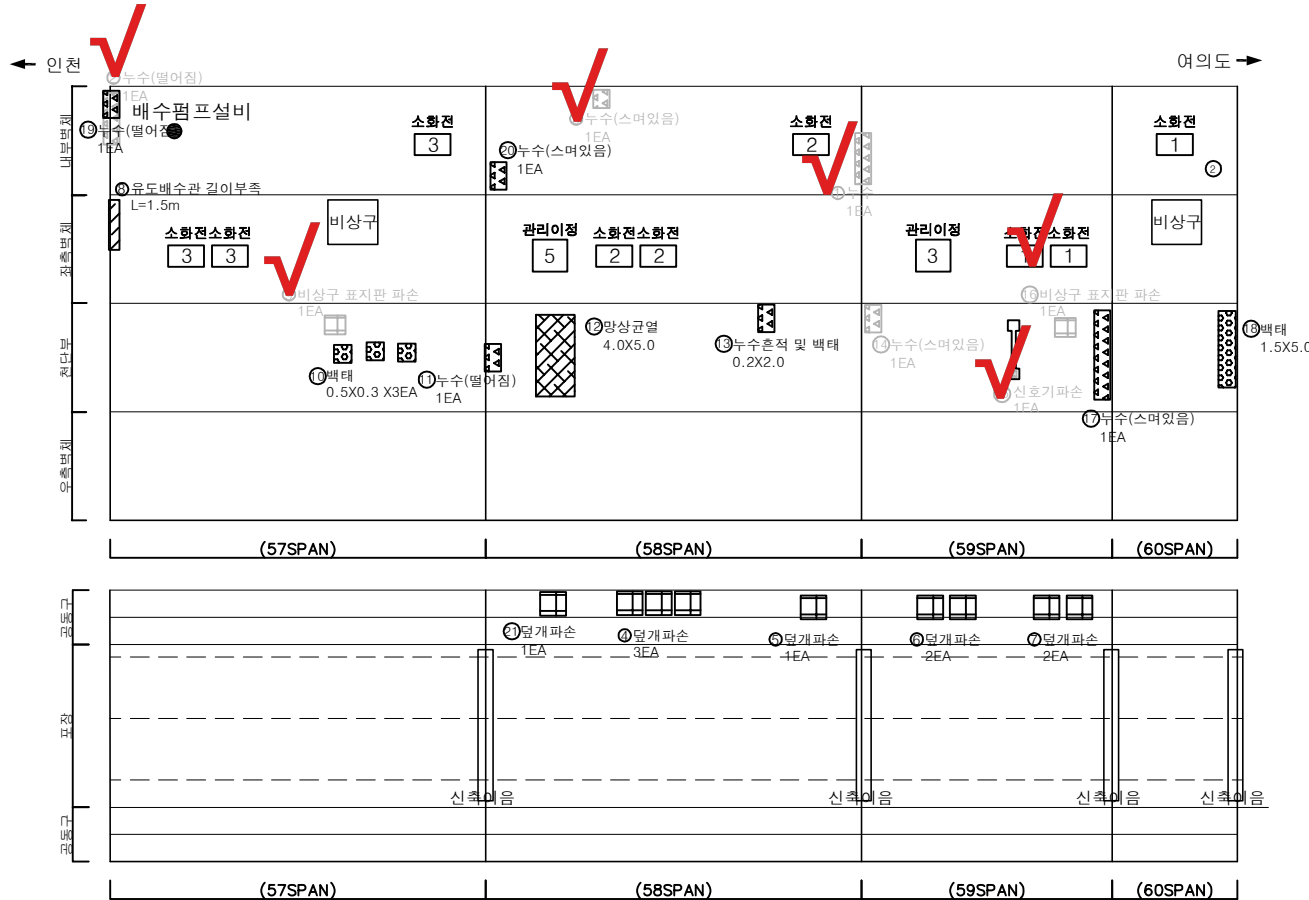
07

| 번호 | 발생<br>년도 | 부재 | 위치 | 손상내용 | 손상현황 | | | | | | 비 고 |
|---|---|---|---|---|---|---|---|---|---|---|---|
| 1 | 22년 | 내부벽체 | S 058 | 누수 | - | - | - | EA | 1 | 1.00 | 24' 하 보수 |
| 2 | 23년 | 내부벽체 | S 057 | 누수(떨어짐) | - | - | - | EA | 1 | 1.00 | 24' 하 보수 |
| 3 | 23년 | 내부벽체 | S 058 | 누수(스며있음) | - | - | - | EA | 1 | 1.00 | 24' 하 보수 |
| 4 | 23년 | 공동구 | S 058 | 공동구 덮개파손 | - | - | - | EA | 3 | 3.00 | |
| 5 | 24년 | 공동구 | S 058 | 공동구 덮개파손 | - | - | - | EA | 1 | 1.00 | |
| 6 | 24년 | 공동구 | S 059 | 공동구 덮개파손 | - | - | - | EA | 2 | 2.00 | |
| 7 | 24년 | 공동구 | S 059 | 공동구 덮개파손 | - | - | - | EA | 2 | 2.00 | |
| 8 | 24년 | 배수시설 | S 057 | 유도배수관 길이부족 | - | 1.5 | - | m | 1 | 1.50 | |
| 9 | 24년 | 부대시설 | S 057 | 비상구 표지판 파손 | - | - | - | EA | 1 | 1.00 | 24' 하 보수 |
| 10 | 24년 | 천단부 | S 057 | 백태 | - | 0.5 | 0.3 | m <sup>2</sup> | 3 | 0.45 | |
| 11 | 24년 | 천단부 | S 058 | 누수(떨어짐) | - | - | - | EA | 1 | 1.00 | |
| 12 | 24년 | 천단부 | S 058 | 망상균열 | - | 4.0 | 5.0 | m <sup>2</sup> | 1 | 20.00 | |
| 13 | 24년 | 천단부 | S 058 | 누수흔적 및 백태 | - | 0.2 | 2.0 | m <sup>2</sup> | 1 | 0.40 | |
| 14 | 24년 | 천단부 | S 059 | 누수(스며있음) | - | - | - | EA | 1 | 1.00 | 24' 하 보수 |
| 15 | 24년 | 부대시설 | S 059 | 신호기 파손 | - | - | - | EA | 1 | 1.00 | 24' 하 보수 |
| 16 | 24년 | 부대시설 | S 059 | 비상구 표지판 파손 | - | - | - | EA | 1 | 1.00 | 24' 하 보수 |
| 17 | 24년 | 천단부 | S 059 | 누수(스며있음) | - | - | - | EA | 1 | 1.00 | |
| 18 | 24년 | 천단부 | S 060 | 백태 | - | 1.5 | 5.0 | m <sup>2</sup> | 1 | 7.50 | |
| 19 | 25년 | 내부벽체 | S 057 | 누수(떨어짐) | - | - | - | EA | 1 | 1.00 | |
| 20 | 25년 | 내부벽체 | S 058 | 누수(스며있음) | - | - | - | EA | 1 | 1.00 | |
| 21 | 25년 | 공동구 | S 058 | 공동구 덮개파손 | - | - | - | EA | 1 | 1.00 | |
