신월여의지하도로 안전점검(정기,정밀)용역  
(정밀안전점검)

외관조사망도  
신월여의지하도로(전기실 외)

서울터널주식회사

(주)명성엔지니어링

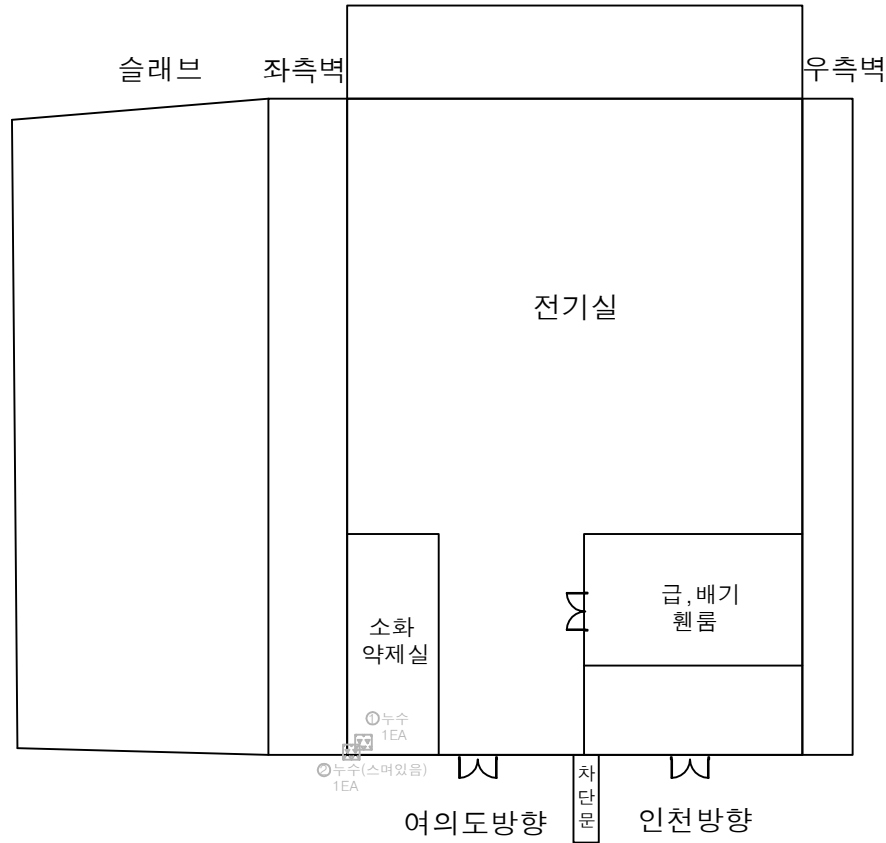
ID : 신월여의지하도로-여의도방향 전기실

| 번호 | 발생년도 | 부재 | 위치 | 손상내용 | 손상현황 | | | | | | 비고 |
|---|---|---|---|---|---|---|---|---|---|---|---|
| 1 | 22상 | 전기실 | 노후화(누수) | 누수 | - | - | - | EA | 1 | 1.00 | 22'8" 보스 |
| 2 | 23상 | 전기실 | 노후화(누수) | 누수(스며있음) | - | - | - | EA | 1 | 1.00 | 23'8" 보스 |
