신월여의지하도로 안전점검(정기,정밀)용역  
(정밀안전점검)

## 외관조사망도

신월여의지하도로(전기실 외)

ID : 신월여의지하도로-인천방향 전기실 (RAMP-D)

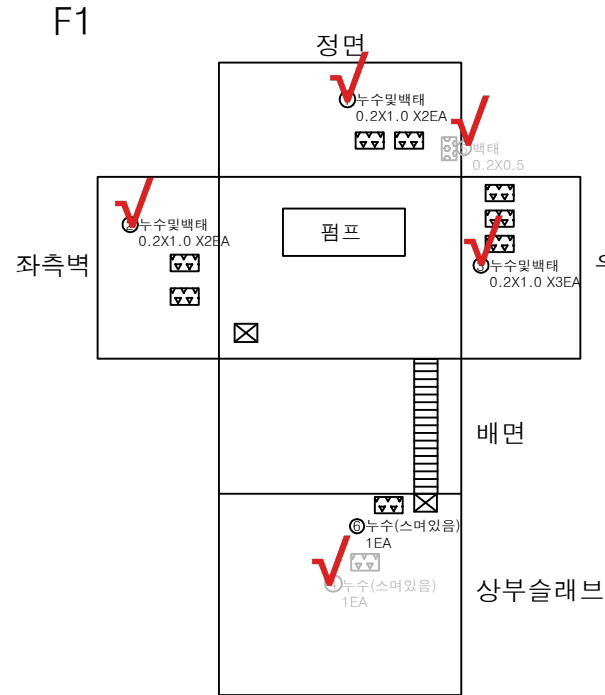
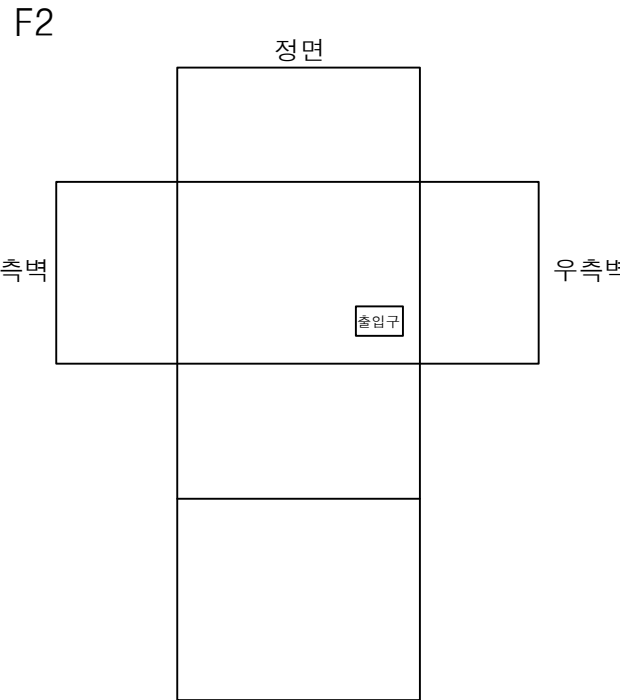
ID : 신월여의지하도로-인천방향 소화수조 (SPAN 6)

| 번호 | 발생<br>년도 | 부재 | 위치 | 손상내용 | 손상현황 | | | | | | 비고 |
|---|---|---|---|---|---|---|---|---|---|---|---|
| 1 | 22상 | 소화수조 | 정면 | 누수및백태 | - | 0.2 | 1.0 | m <sup>2</sup> | 2 | 0.40 | 25'상 보수 |
| 2 | 22상 | 소화수조 | 좌측벽 | 누수및백태 | - | 0.2 | 1.0 | m <sup>2</sup> | 2 | 0.40 | 25'상 보수 |
| 3 | 22상 | 소화수조 | 우측벽 | 누수및백태 | - | 0.2 | 1.0 | m <sup>2</sup> | 3 | 0.60 | 25'상 보수 |
| 4 | 23상 | 소화수조 | 상부슬라브 | 누수(스며있음) | - | - | - | EA | 1 | 1.00 | 25'상 보수 |
| 5 | 23하 | 소화수조 | 정면 | 백태 | - | 0.2 | 0.5 | m <sup>2</sup> | 1 | 0.10 | 25'상 보수 |
| 6 | 24하 | 소화수조 | 상부슬라브 | 누수(스며있음) | - | - | - | EA | 1 | 1.00 | |
