## **제 10~12 장 동탄산척배수지, 동탄산척가압장, 동탄산척송수관로**

**10~12.1 대상시설물 개요**

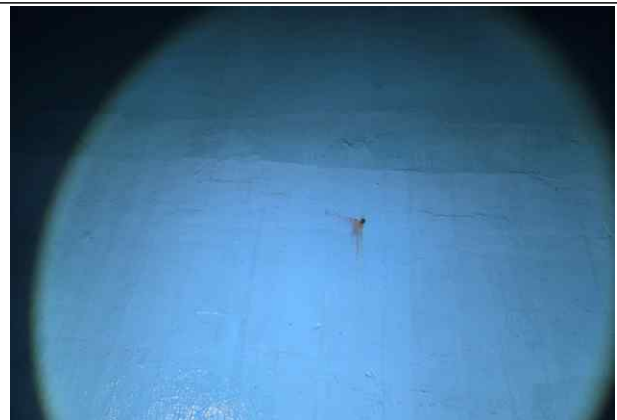
| 손상내용 | 1지 상부슬래브 녹물 | 손상내용 | 1지 벽체 녹물 |
| 손상원인 | 잡철물 수분침투 | 손상원인 | 잡철물 수분침투 |

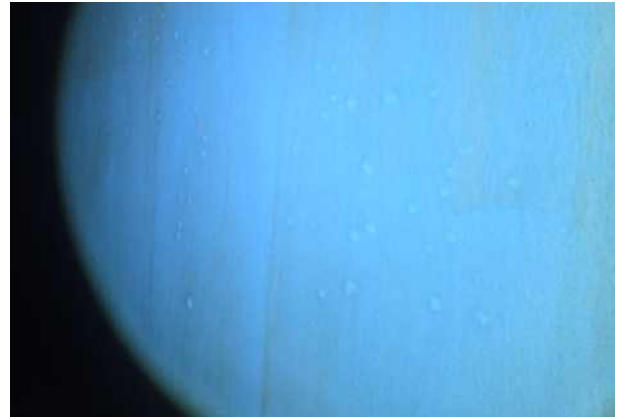
| 손상내용 | 1지 벽체 백태 | 손상내용 | 1지 벽체 도장기포 |
| 손상원인 | 미세균열부 수분침투 | 손상원인 | 도장미흡 |

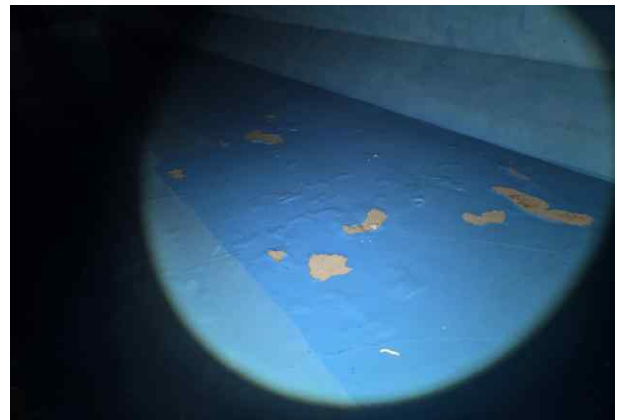
| 손상내용 | 1지 바닥슬래브 도장박리 | 손상내용 | 1지 바닥슬래브 도장박리 |
| 손상원인 | 공용중 열화 | 손상원인 | 공용중 열화 |

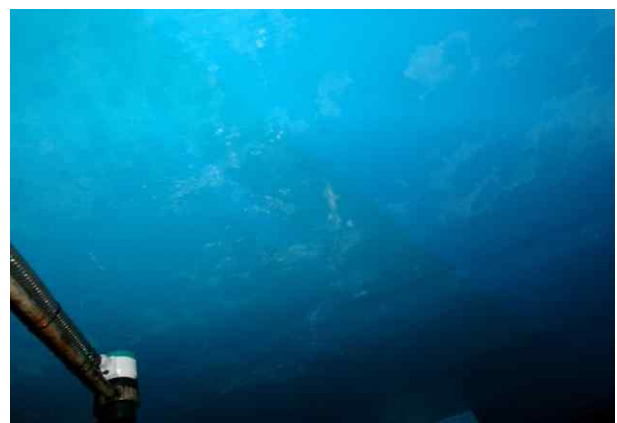
| 손상내용 | 1지 도류벽 상태양호 | 손상내용 | 2지 상부슬래브 균열부백태 |
| 손상원인 | - | 손상원인 | 건조수축 + 수분침투 |

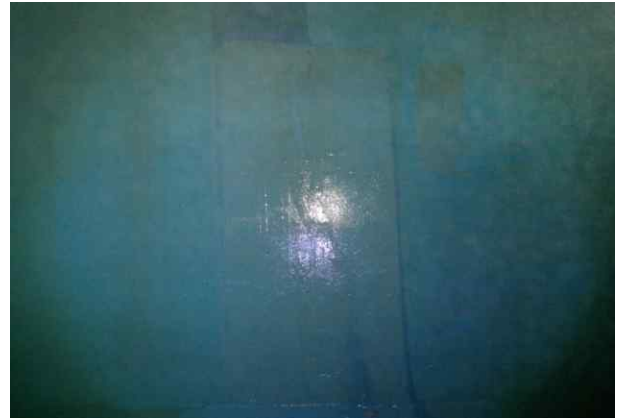
| 손상내용 | 2지 벽체 보수부 재균열 |
| 손상원인 | 보수미흡 |

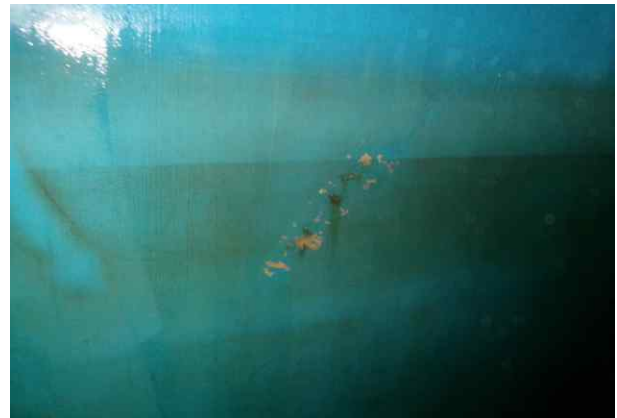
| 손상내용 | 2지 벽체 도장박락 |
| 손상원인 | 공용중 열화, 청소시 고압수 등 |

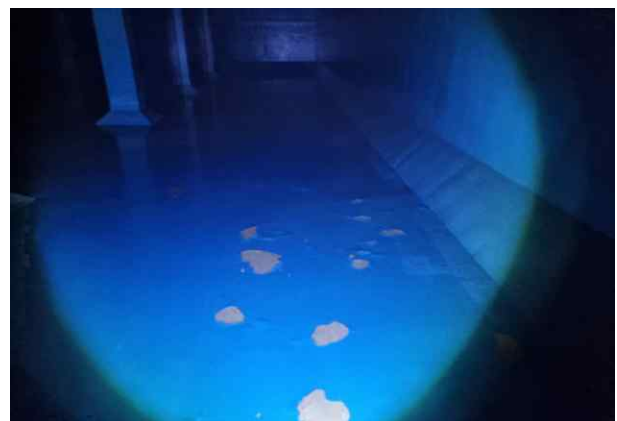
| 손상내용 | 2지 바닥슬래브 도장박리 |
| 손상원인 | 공용중 열화 |

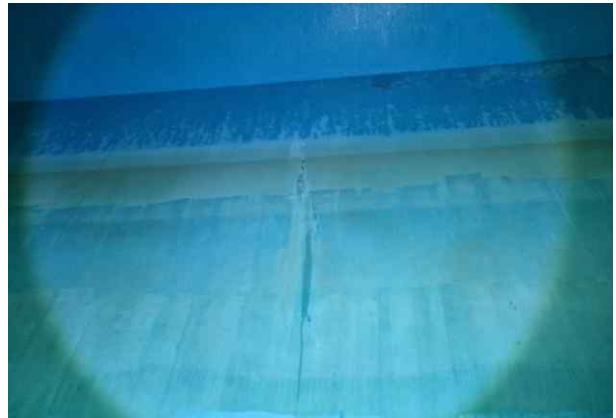
| 손상내용 | 3지 상부슬래브 망상균열 | 손상내용 | 3지 벽체 균열부백태 |
| 손상원인 | 건조수축, 온도변화 | 손상원인 | 건조수축 + 수분침투 |

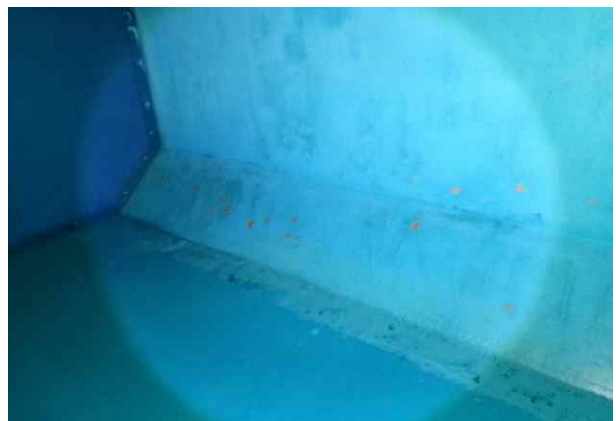
| 손상내용 | 3지 벽체 균열 | 손상내용 | 3지 벽체 도장박리 |
| 손상원인 | 건조수축, 온도변화 | 손상원인 | 공용중 열화 |

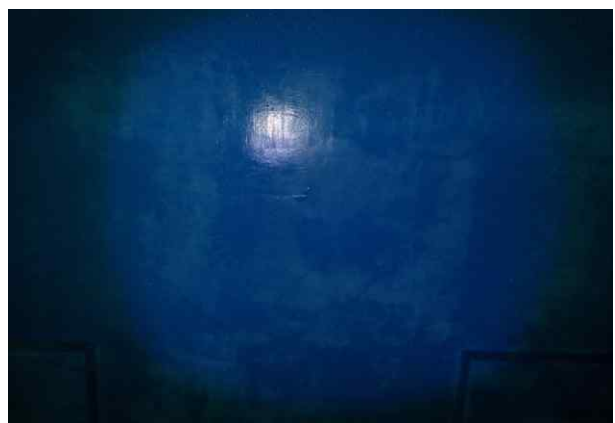
| 손상내용 | 4지 상부슬래브 도장박리 |
| 손상원인 | 공용중 열화 |

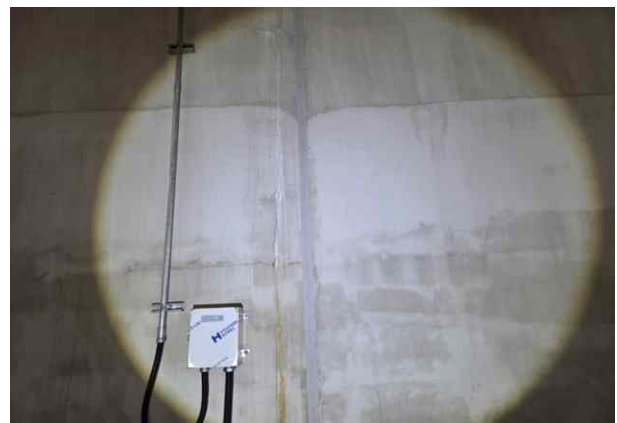
| 손상내용 | 1~2호지 유입밸브실 벽체 균열부백태 | 손상내용 | 1~2호지 유입밸브실 벽체 신축이음부 열화 |
| 손상원인 | 건조수축 + 수분침투 | 손상원인 | 공용기간 경과, 신축작용 등 |

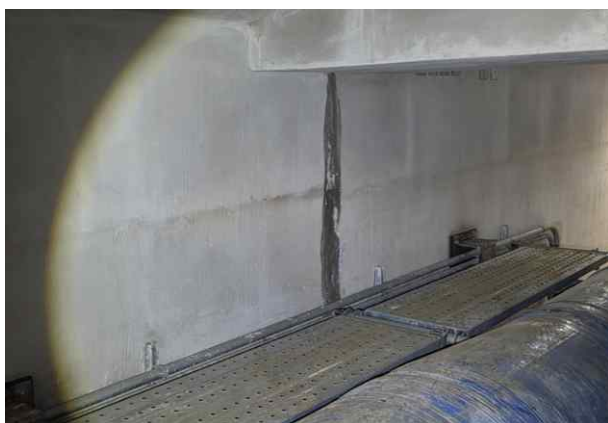
| 손상내용 | 1~2호지 유출밸브실 벽체 몰탈박리 |
| 손상원인 | 보수미흡, 시공미흡 |

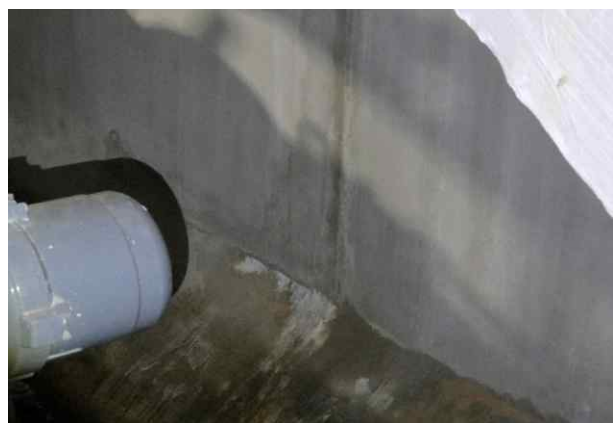
| 손상내용 | 1~2호지 유출밸브실 벽체 백태 |
| 손상원인 | 손상부 수분침투 |

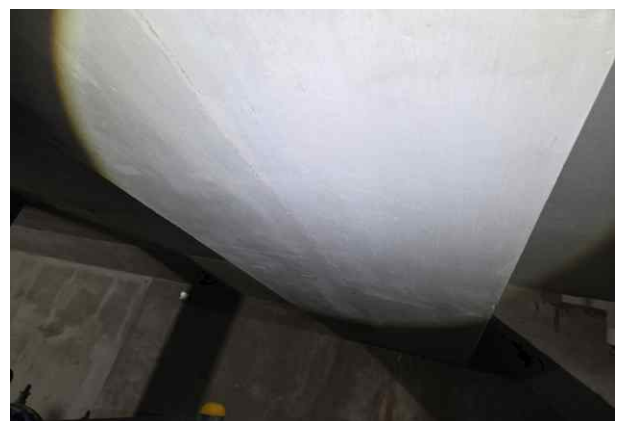
| 손상내용 | 3~4호지 유출밸브실 벽체 백태 | 손상내용 | 3~4호지 유출밸브실 상부슬래브 균열 |
| 손상원인 | 손상부 수분침투 | 손상원인 | 건조수축, 온도변화 |

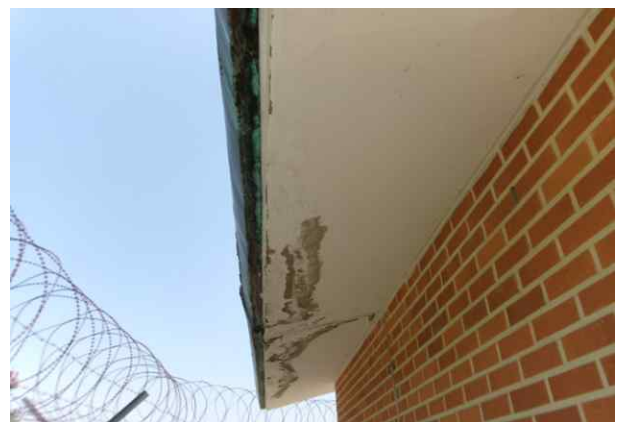
손상내용 1~2호지 검수실 외부 도장박리  
손상원인 공용기간 경과, 시공미흡

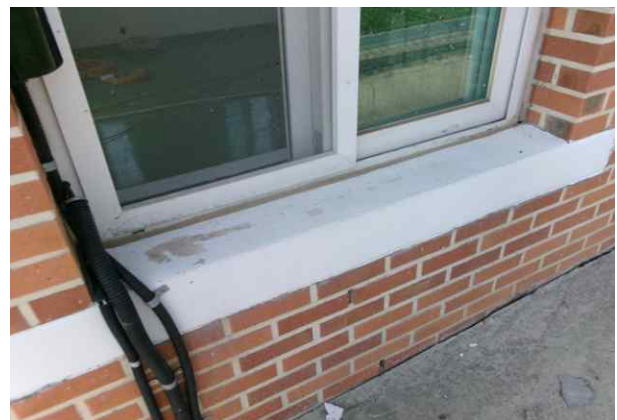
손상내용 1~2호지 검수실 외부 균열(0.3mm미만)  
손상원인 건조수축, 온도변화

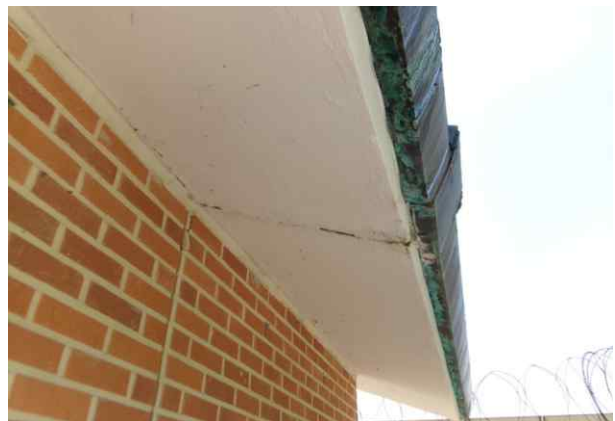
| 손상내용 | 3~4호지 검수실 외부 신축이음부열화 |
| 손상원인 | 공용기간 경과 |

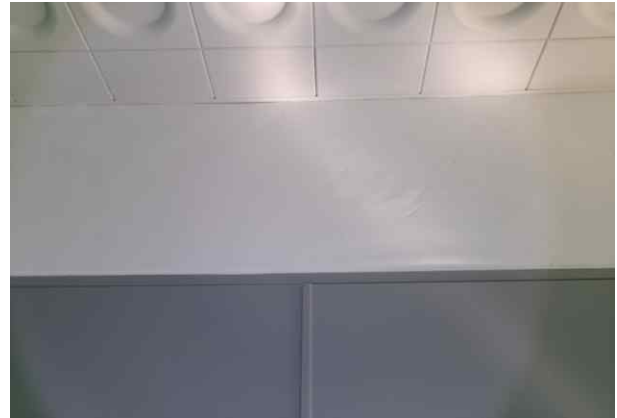
| 손상내용 | 4~4호지 검수실 내부 균열(0.3mm미만) |
| 손상원인 | 건조수축, 온도변화 |

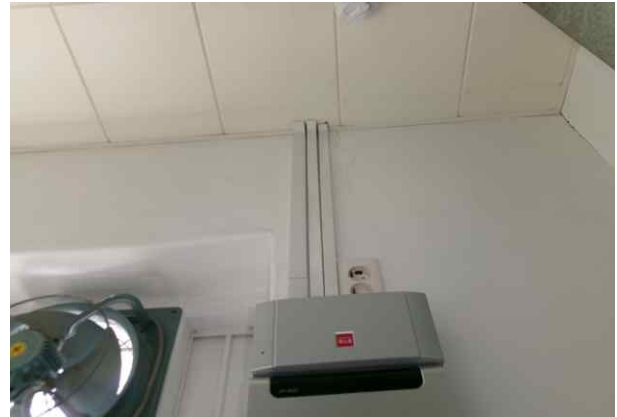
| 손상내용 | 전기실 내부 균열(0.3mm미만) |
| 손상원인 | 건조수축, 온도변화 |

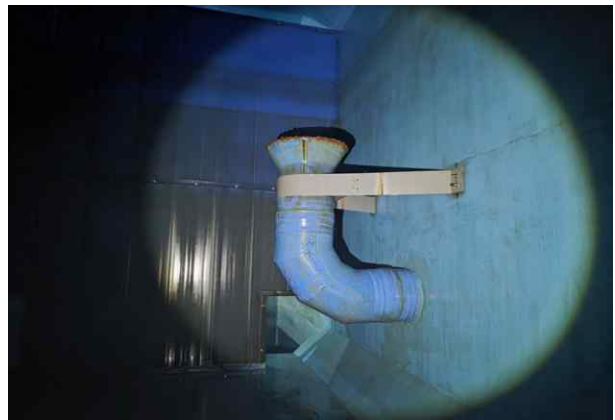
| 손상내용 | 배수지 1지 유입배관 부식 |
| 손상원인 | 도장열화, 수분집축 |

기계실 외관조사 결과, 배수지 내 관부식이 조사되었고, 밸브실 내 배관의 도장상태, 밸브 연결부, 볼트 체결부 등은 특이 손상 없이 양호한 상태로 조사되었다. 배수지 내 관부식은 방청 및 도장보수를 통한 유지관리가 요구된다.

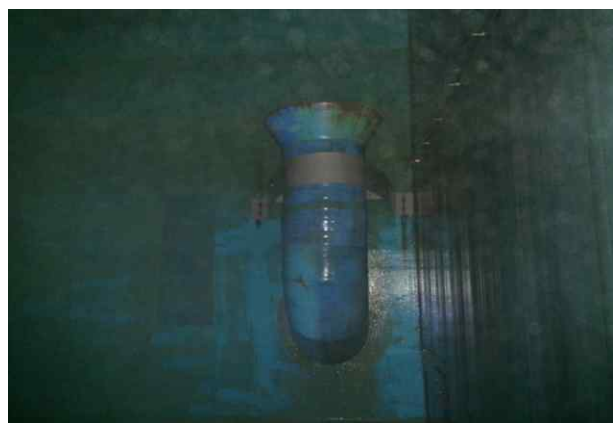
| 손상내용 | 배수지 2지 유입배관 부식 |
| 손상원인 | 도장열화, 수분집축 |

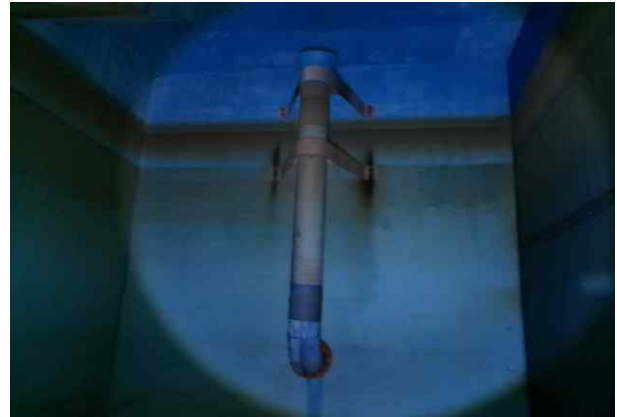
| 손상내용 | 배수지 3지 유입배관 부식 |
| 손상원인 | 도장열화, 수분접촉 |

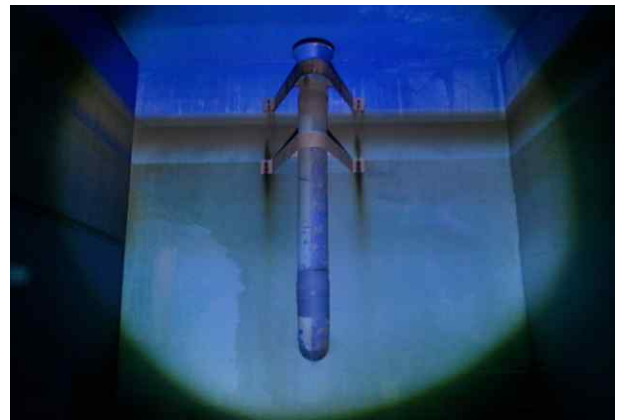
| 손상내용 | 배수지 4지 유입배관 부식 |
| 손상원인 | 도장열화, 수분접촉 |

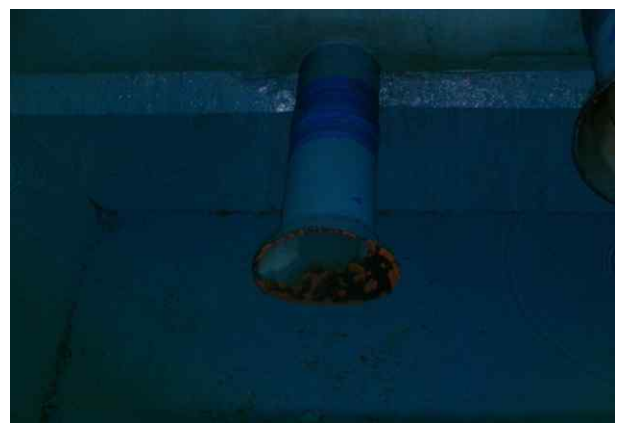
| 손상내용 | 배수지 4지 유출배관 부식 |
| 손상원인 | 도장열화, 수분접촉 |

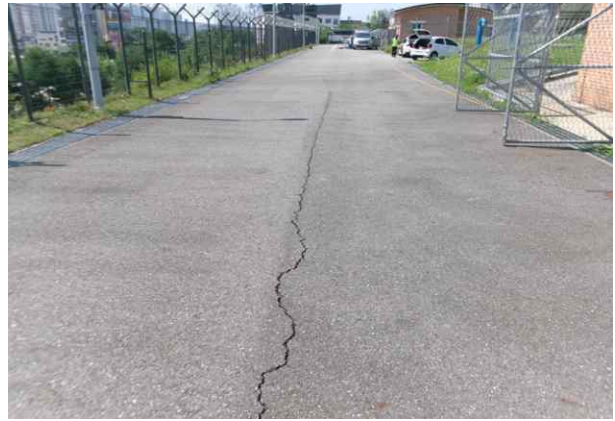
안전웬스는 변형, 부식 연결불량, 시건장치 불량 등의 특별한 손상이 없는 양호한 상태로 확인되었으며, 배수로의 국부적인 스틸그레이팅 들뜸, 변형, 장내포장 아스콘 균열 등이 조사되었다. 조사된 손상은 공용기간 경과, 다짐 미흡 및 잔류 침하, 외부충격 등에 의한 손상으로 통행 차량의 주행성, 배수 흐름에 영향을 주는 상태는 아닌 관계로 주의관찰이 바람직한 상태이다.

| 손상내용 | 장내포장 아스콘 균열 | 손상내용 | 장내포장 아스콘 균열 |
| 손상원인 | 공용기간 경과, 다짐미흡 등 | 손상원인 | 공용기간 경과, 다짐미흡 등 |

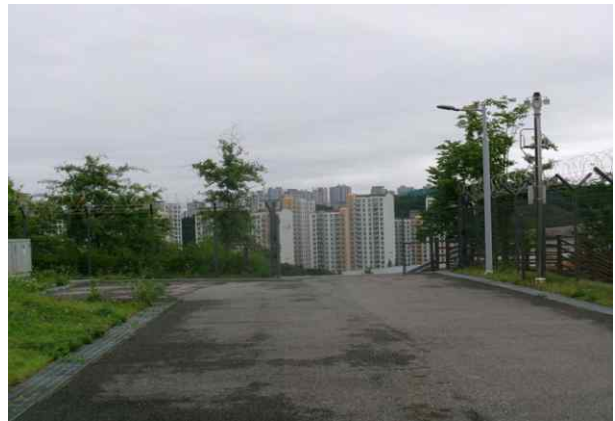
| 손상내용 | 배수로 스틸그레이팅 변형 | 손상내용 | 배수지 입구부 상태양호 |
| 손상원인 | 외부충격 | 손상원인 | - |

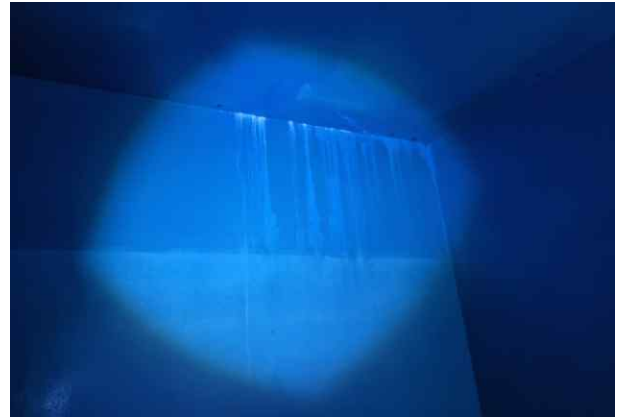
| 손상내용 | 1지 상부슬래브 균열/백태 | 손상내용 | 1지 벽체 백태 |
| 손상원인 | 미세균열부 수분침투 | 손상원인 | 열화부 수분침투 |

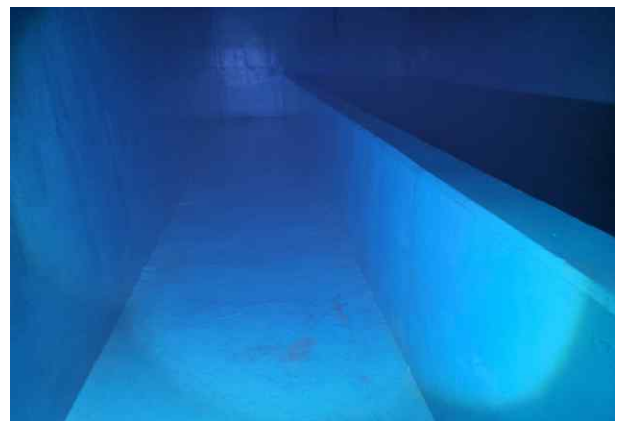
| 손상내용 | 1지 벽체 도장박리 | 손상내용 | 1지 바닥슬래브 상태양호 |
| 손상원인 | 공용중 열화, 청소시 고압수 등 | 손상원인 | - |

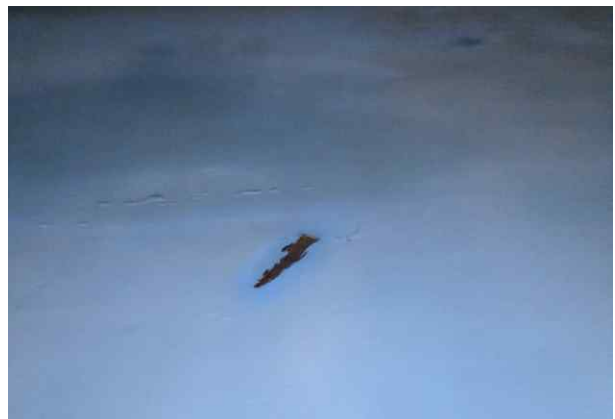
| 손상내용 | 2지 벽체 누 발생 |
| 손상원인 | 잡철물 수분침투, 공용기간 경과 |

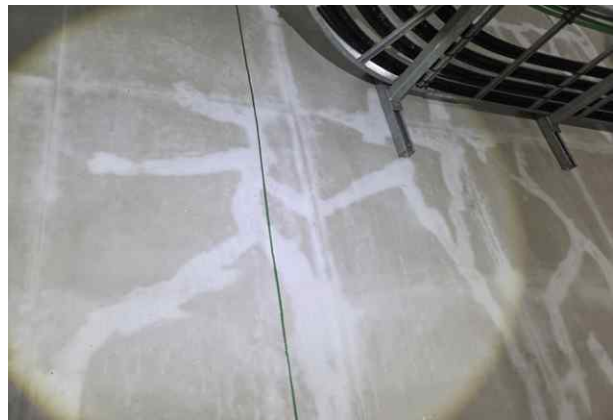
| 손상내용 | 펌프실 지하 내부벽체 망상균열 |
| 손상원인 | 건조수축, 온도변화 |

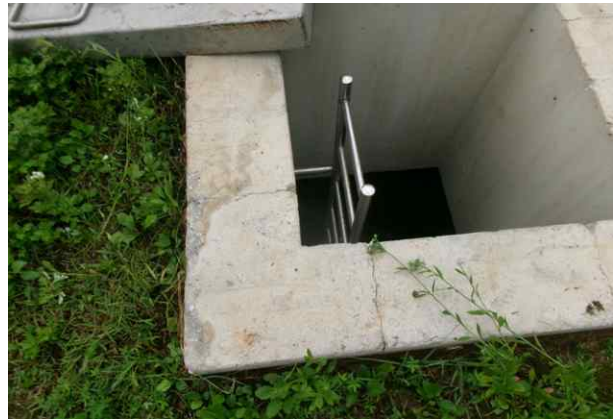
| 손상내용 | 유입배관실 입구부 균열 |
| 손상원인 | 건조수축, 온도변화 |

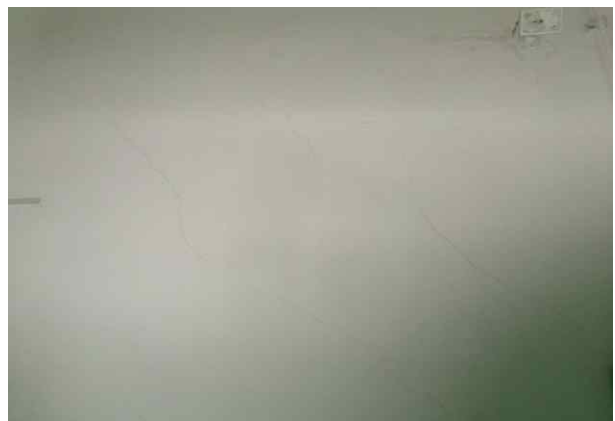
| 손상내용 | 펌프실 지상1층 벽체 몰탈균열 |
| 손상원인 | 건조수축, 온도변화 |

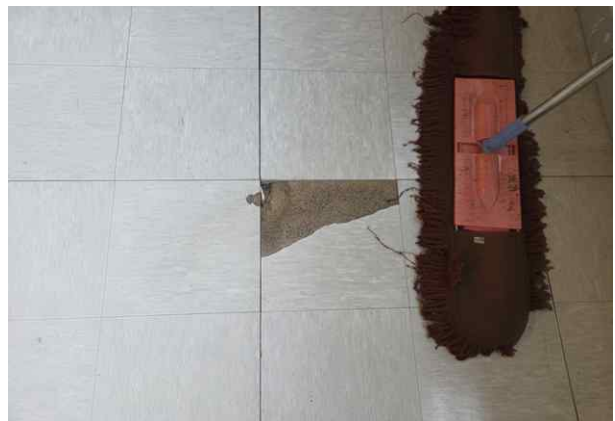
| 손상내용 | 전기실 바닥슬래브 타일박락 |
| 손상원인 | 외부충격, 부착력 저하 |

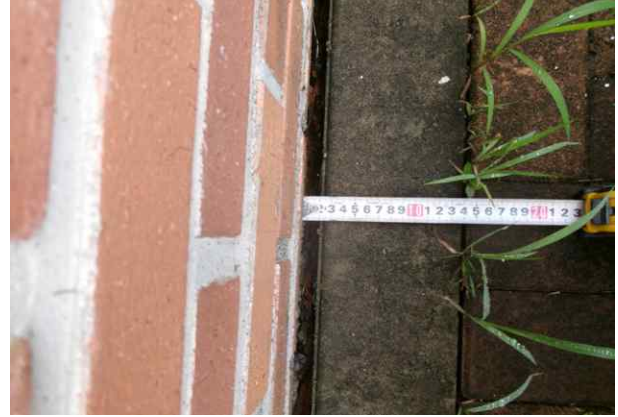
| 손상내용 | 건축물 외부 바닥 이격 |
| 손상원인 | 시공미흡, 외기노출 |

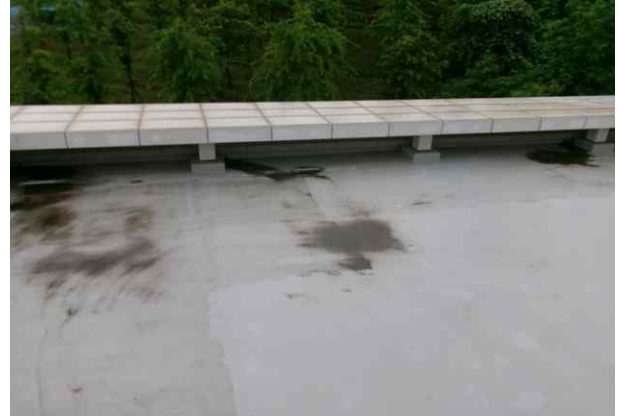
| 손상내용 | 건축물 옥상 바닥면 체수 |
| 손상원인 | 구배불량 |

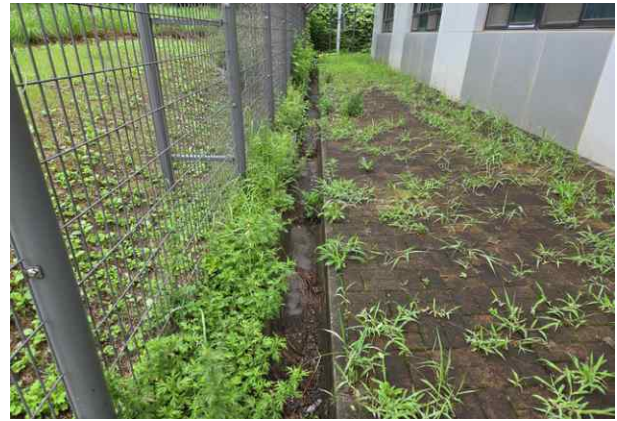
안전휀스는 변형, 부식 연결불량, 시건장치 불량 등의 특별한 손상이 없는 양호한 상태로 확인되었으며, 배수로 경미한 이물질퇴적, 장내포장 아스콘 균열 등이 조사되었다. 조사된 손상은 공용기간 경과, 다짐 미흡 및 잔류침하, 공용기간 경과 등에 의한 손상으로 통행 차량의 주행성, 배수 흐름에 영향을 주는 상태는 아닌 관계로 주의관찰이 바람직한 상태이다.

| 손상내용 | 장내포장 아스콘 균열 | 손상내용 | 배수로 이물질퇴적(경미) |
| 손상원인 | 공용기간 경과, 다짐미흡 등 | 손상원인 | 공용기간 경과 |

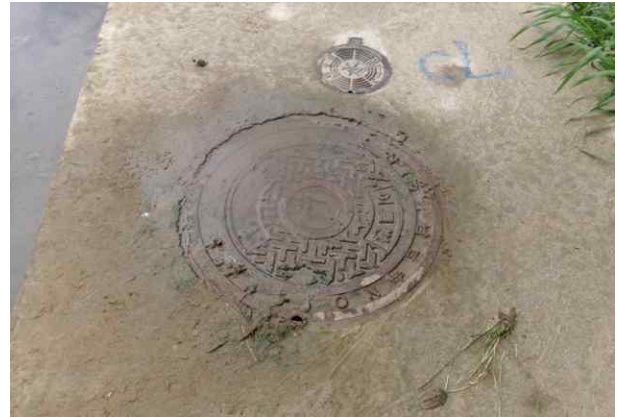
| 위 치 | 송수-1 Sta.7+6.35(이토) | 위 치 | 송수-1 Sta.34+16.9(이토) |

| 손상내용 | 밸브실 침수(H=4.2m) | 손상내용 | 맨홀 뚜껑 고착으로 인한 인력개폐 불가 |

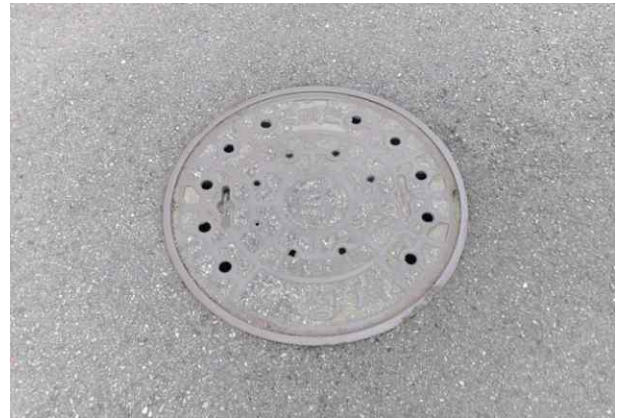
| 위 치 | 송수-2 Sta.34+13.2(이토) | 위 치 | 송수-2 Sta.17+10.0(공기) |

| 손상내용 | 만수 | 손상내용 | 맨홀 뚜껑 고착으로 인한 인력개폐 불가 |

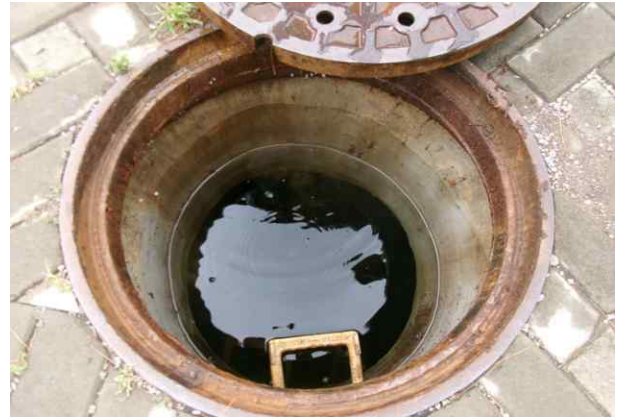
| 위 치 | 송수-3 Sta.12+0.0(이토) | 위 치 | 송수-4 Sta.288+0.0(공기) |

| 손상내용 | 벽체 백태 발생(3EA) | 손상내용 | 만수 |

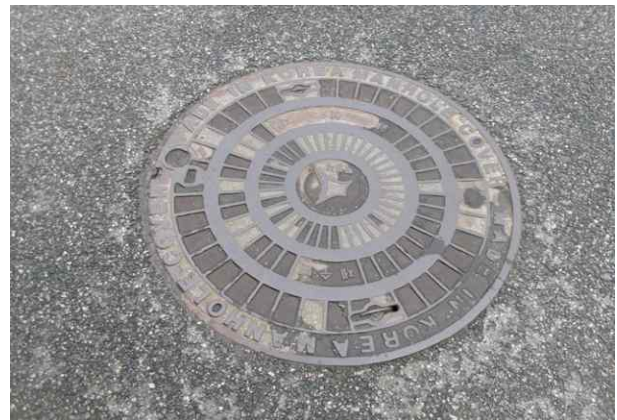
| 위 치 | 송수-5 Sta.11+5.2(공기) | 위 치 | 송수-5 Sta.26+11.0(제수) |

| 손상내용 | 구조물 및 밸브 상태양호 | 손상내용 | 맨홀 뚜껑 고착으로 인한 인력개폐 불가 |
