## 제 15장 마도배수지

### 15.1 대상시설물 개요

금회 과업 대상시설물인 마도배수지는 경기도 화성시 마도면 석교리 2-14번지에 위치한 배수지 총 용량 10,000m<sup>3</sup>/일(1지 : 20.0m x 42.0m x 7.1m / 2지 : 20.0m x 42.0m x 7.1m)로서, 2018년 08월에 준공 후 약 7년이 경과 되었다.

## 15.8 정기안전점검표

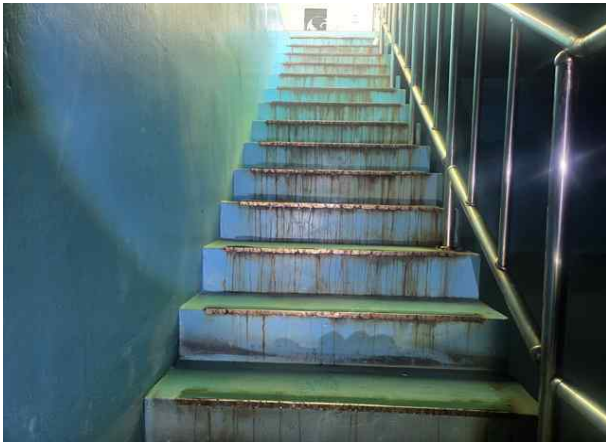
| 손상내용 | 1지 계단 녹물 |
| 손상원인 | 공용열화 |

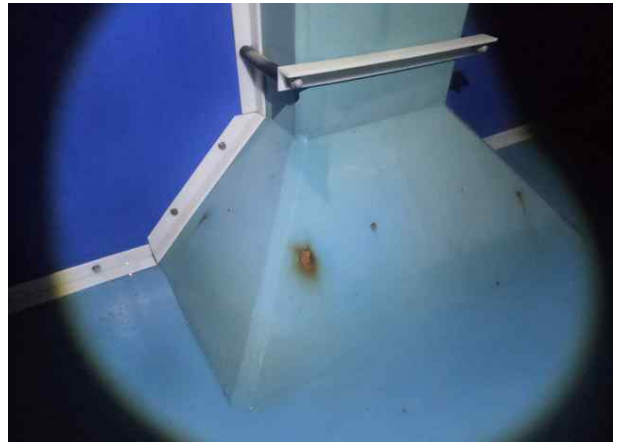
| 손상내용 | 1지 기둥 녹물 |
| 손상원인 | 피복부족 |

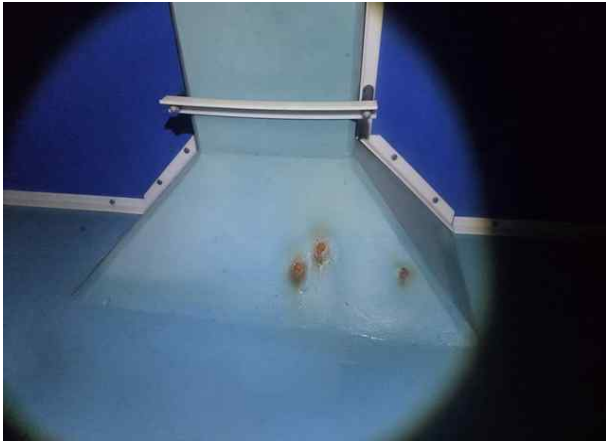
| 손상내용 | 1지 기둥 녹물 |
| 손상원인 | 피복부족 |

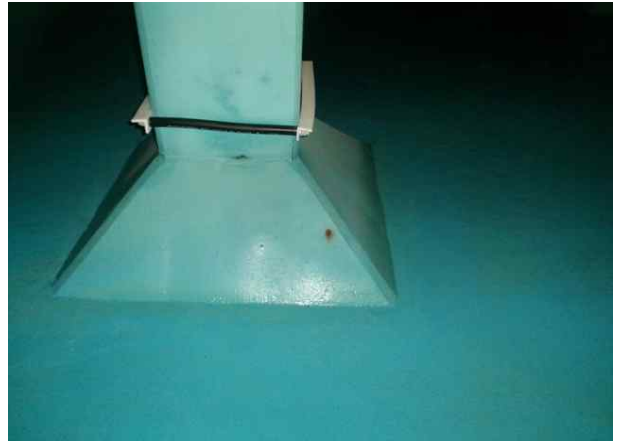
| 손상내용 | 1지 기둥 녹물 |
| 손상원인 | 피복부족 |

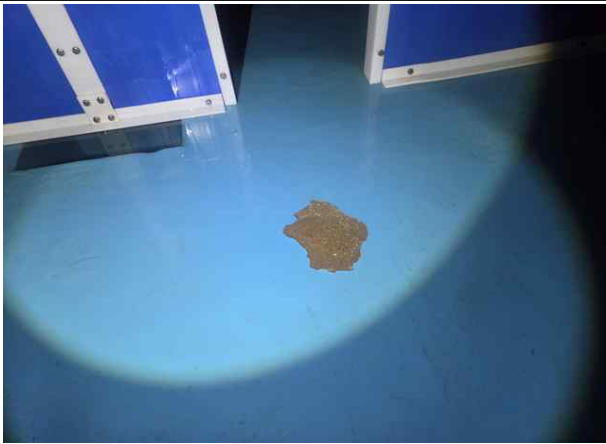
| 손상내용 | 1지 바닥슬래브 도장박리 |
| 손상원인 | 공용열화 |

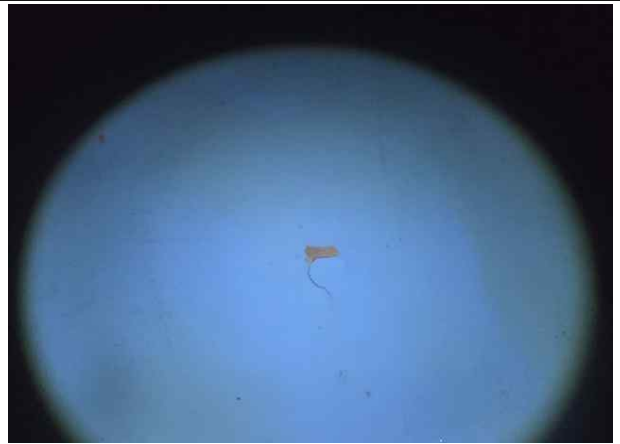
| 손상내용 | 1지 바닥슬래브 도장박리 |
| 손상원인 | 공용열화 |

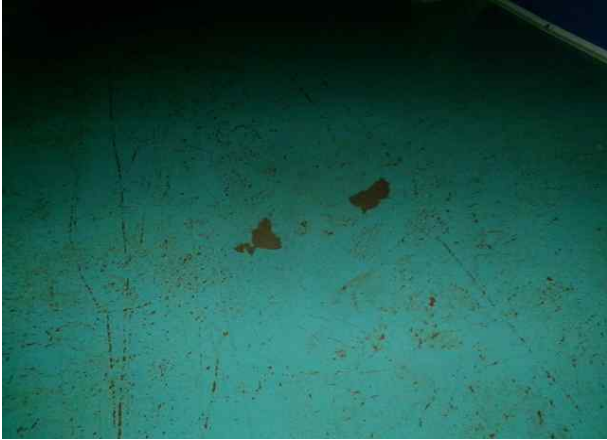
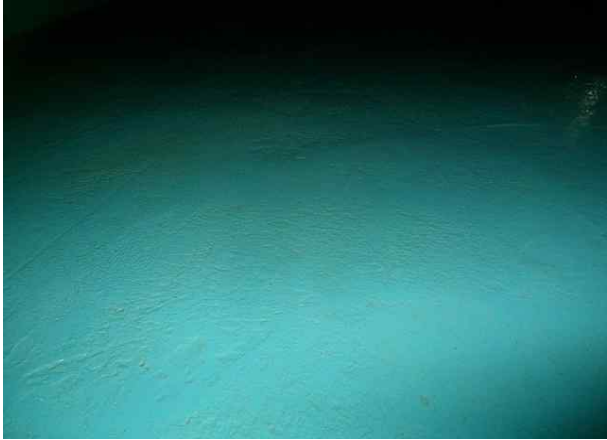
| 손상내용 | 1지 바닥슬래브 도장박리 | 손상내용 | 1지 바닥슬래브 표면박리 |
| 손상원인 | 공용열화 | 손상원인 | 공용열화 |

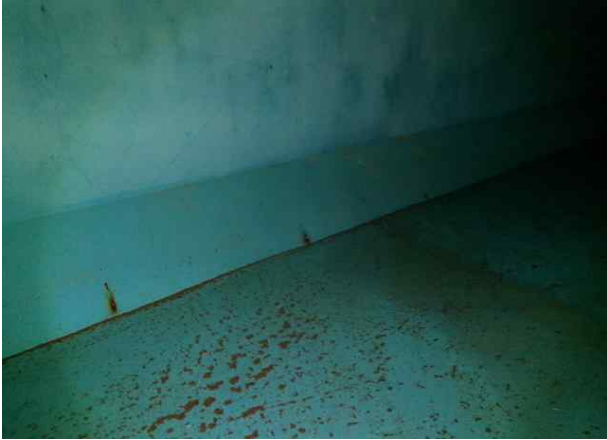
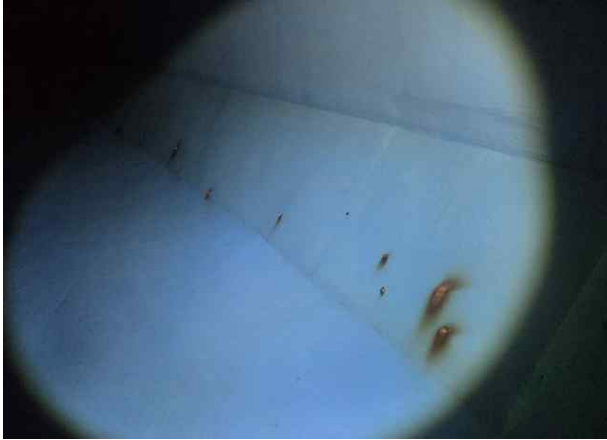
| 손상내용 | 1지 벽체 녹물 | 손상내용 | 1지 벽체 녹물 |
| 손상원인 | 피복부족 | 손상원인 | 피복부족 |

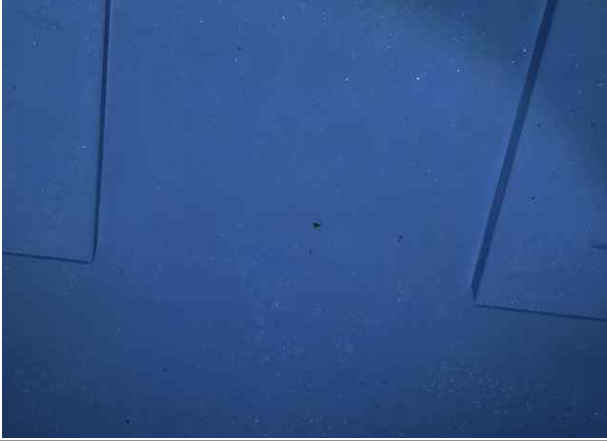
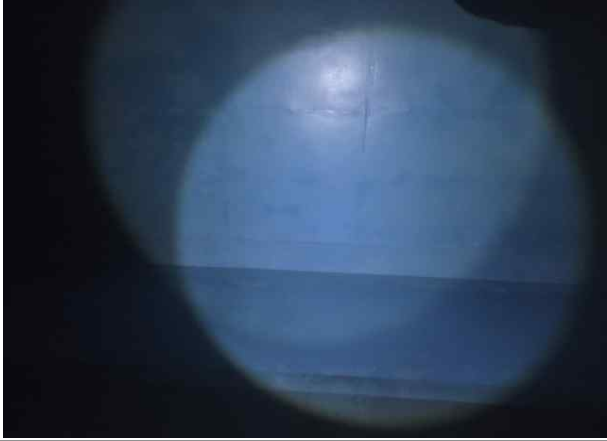
| 손상내용 | 1지 상부슬래브 녹 | 손상내용 | 1지 상부슬래브 백태 |
| 손상원인 | 피복부족 | 손상원인 | 건조수축 + 습윤침투 |

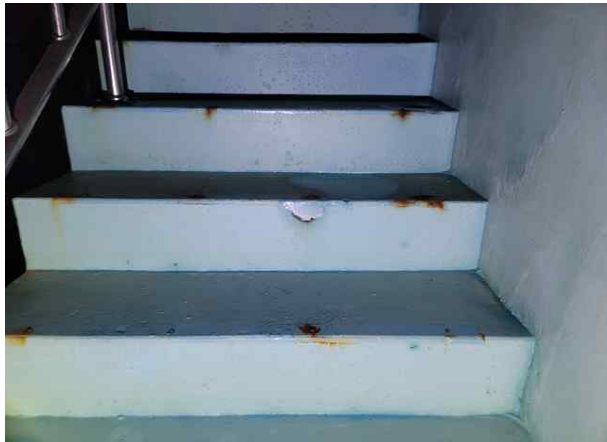
| 손상내용 | 2지 계단 도장박락 |
| 손상원인 | 공용열화 |

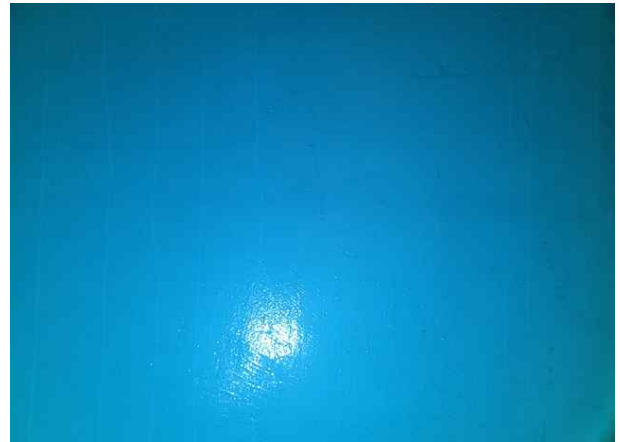
| 손상내용 | 2지 벽체 균열 |
| 손상원인 | 건조수축 |

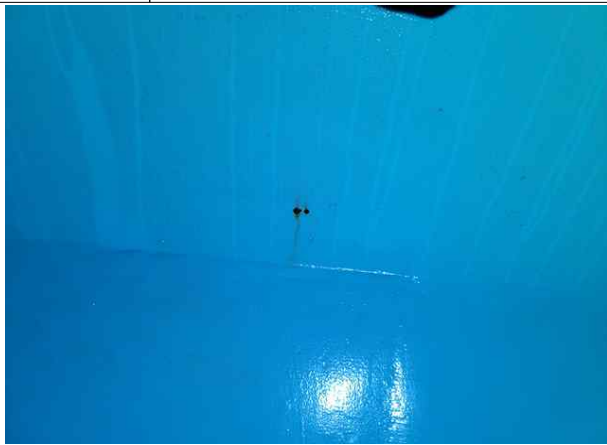
| 손상내용 | 2지 벽체 녹물 |
| 손상원인 | 피복부족 |

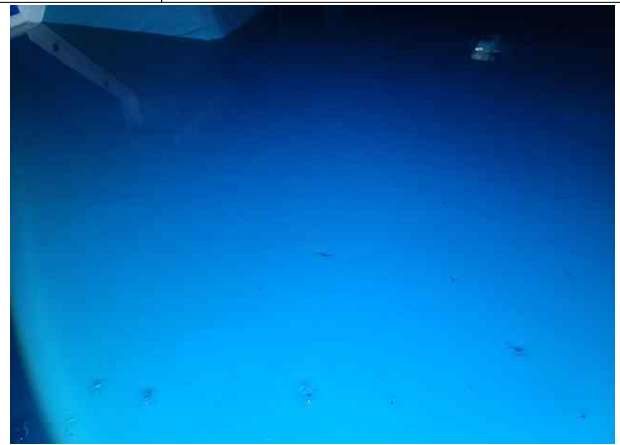
| 손상내용 | 2지 바닥슬래브 균열 |
| 손상원인 | 건조수축 |

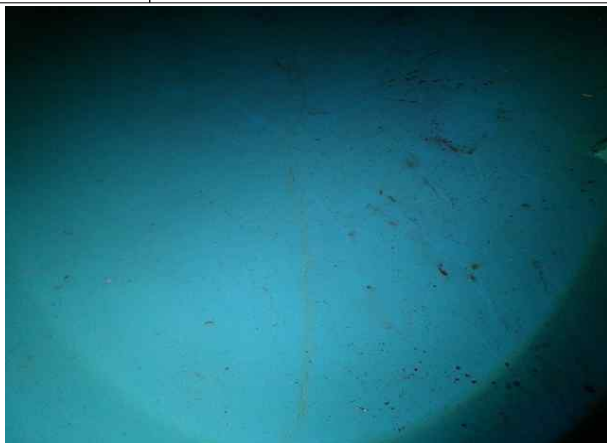
| 손상내용 | 2지 바닥슬래브 균열 |
| 손상원인 | 건조수축 |

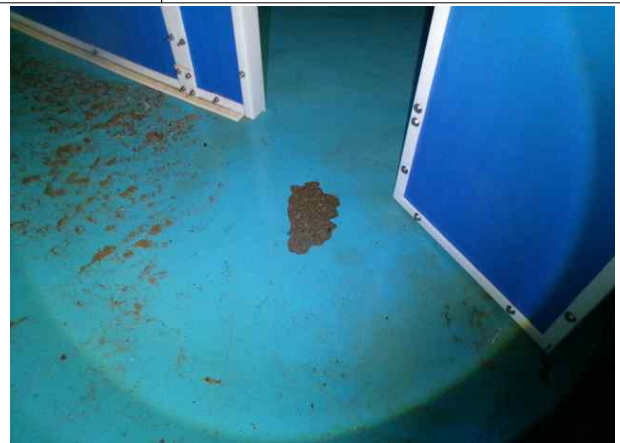
| 손상내용 | 2지 바닥슬래브 도장박리 |
| 손상원인 | 피복부족 |

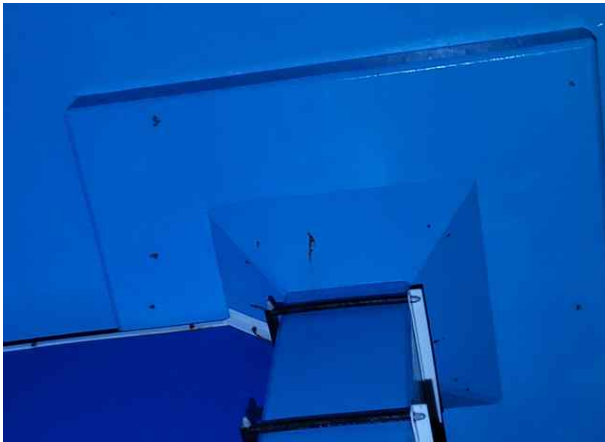
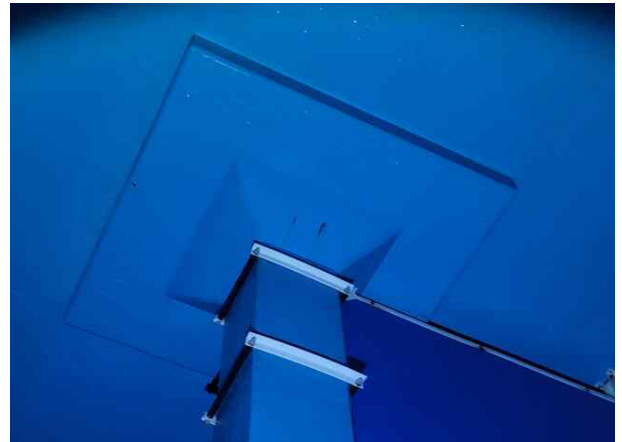
| 손상내용 | 2지 상부슬래브 녹물 | 손상내용 | 2지 상부슬래브 녹물 |
| 손상원인 | 피복부족 | 손상원인 | 피복부족 |

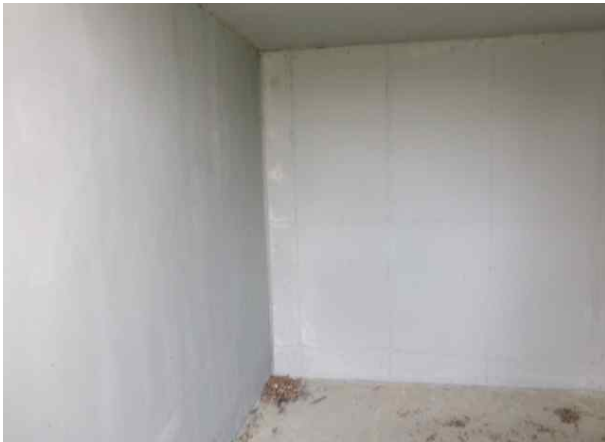
| 손상내용 | 유입밸브실 외부 벽체 균열 |
| 손상원인 | 건조수축 |

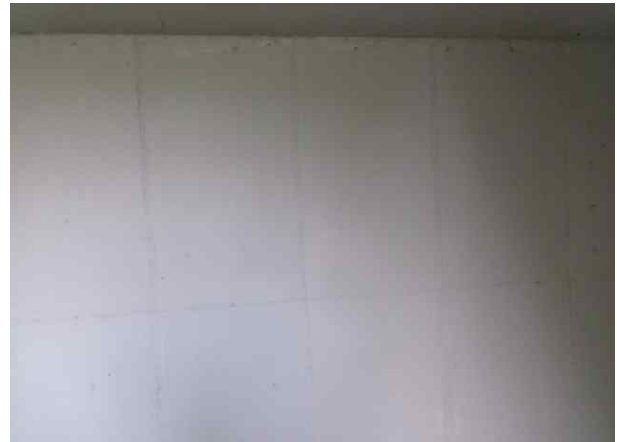
| 손상내용 | 유입밸브실 외부 벽체 균열 |
| 손상원인 | 건조수축 |

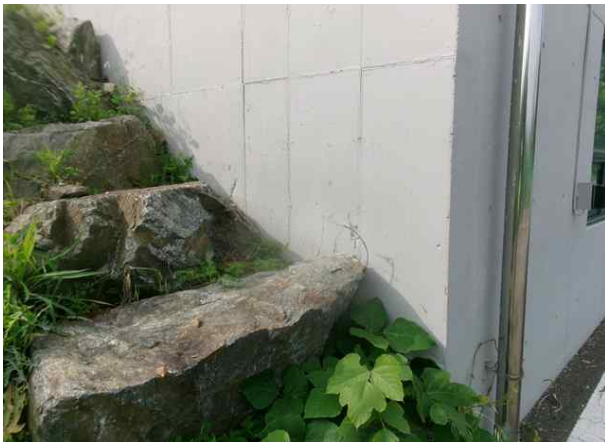
| 손상내용 | 유입밸브실 외부 벽체 파손 |
| 손상원인 | 외부충격 |

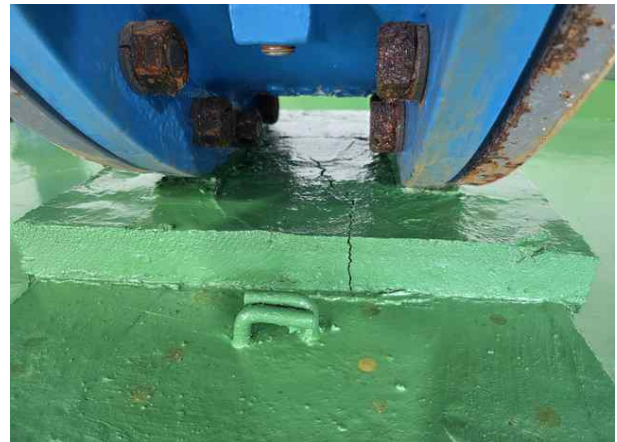
| 손상내용 | 유입밸브실 내부 설비 받침패드 균열 |
| 손상원인 | 건조수축 |

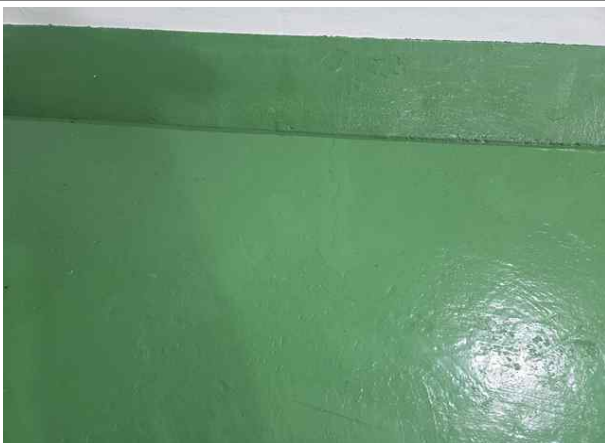
| 손상내용 | 유출밸브실 내부 바닥슬래브 균열 |
| 손상원인 | 건조수축 |

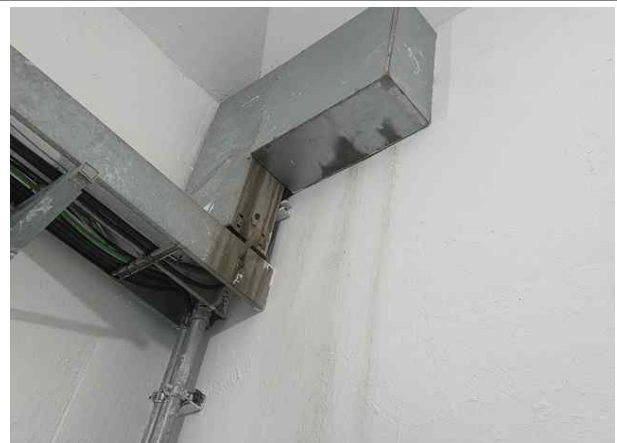
| 손상내용 | 유출밸브실 내부 벽체 누수흔적 |
| 손상원인 | 외부수 유입 |

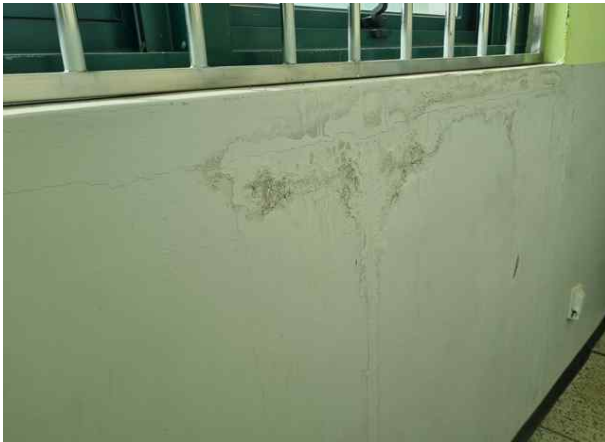
| 손상내용 | 전기실 벽체 균열 |
| 손상원인 | 건조수축 |

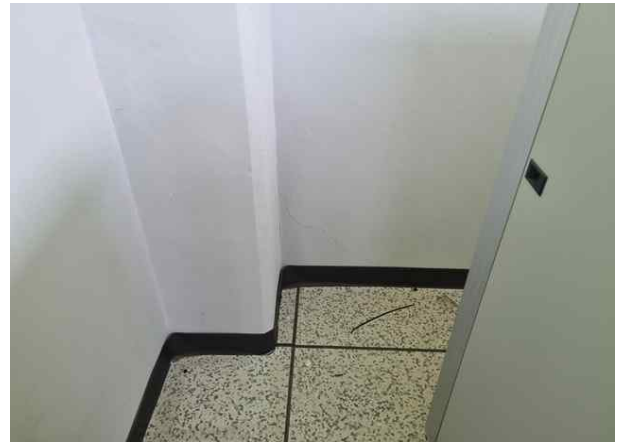
| 손상내용 | 전기실 벽체 균열 |
| 손상원인 | 건조수축 |

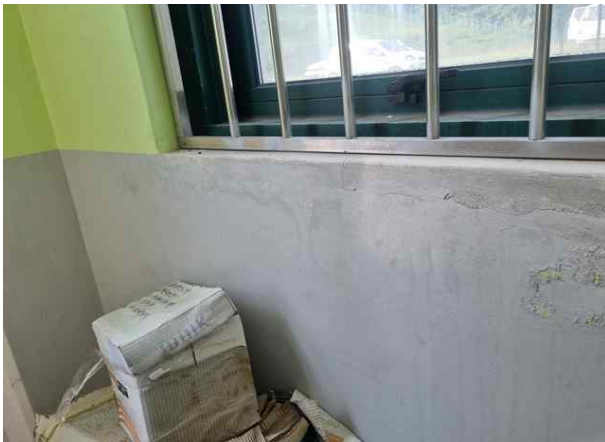
| 손상내용 | 전기실 벽체 망상균열 |
| 손상원인 | 건조수축 |

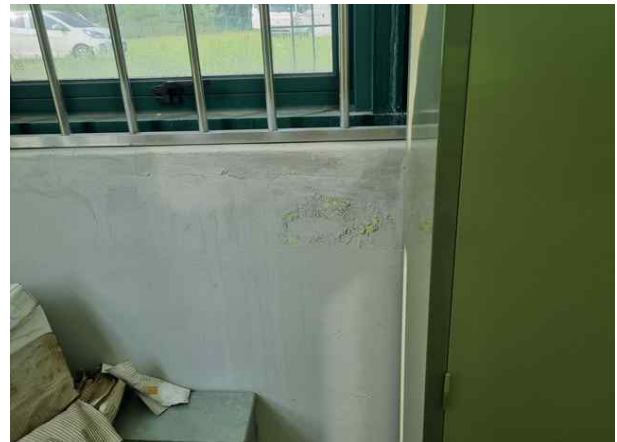
| 손상내용 | 전기실 벽체 도장박리 |
| 손상원인 | 공용열화 |

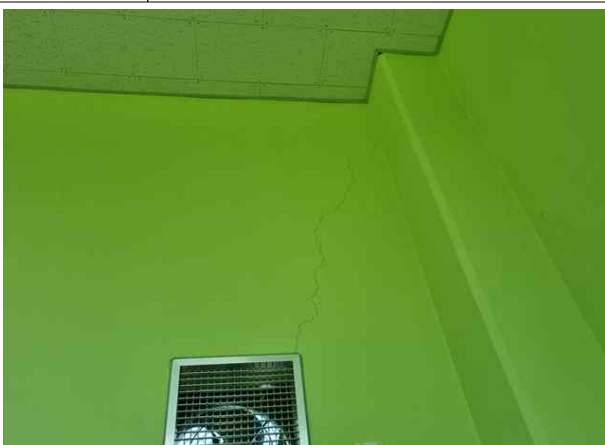
| 손상내용 | 전기실 벽체 망상균열 |
| 손상원인 | 건조수축 |

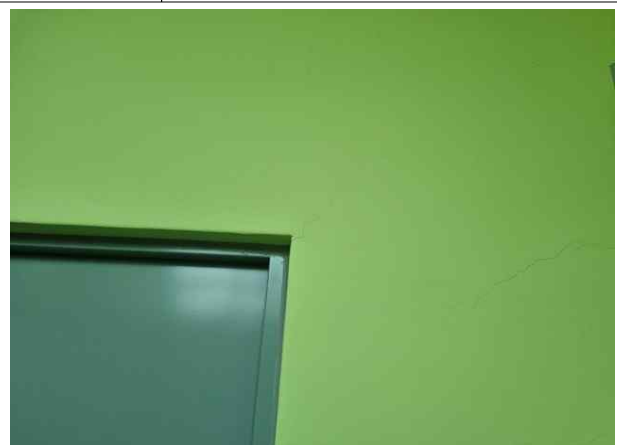
| 손상내용 | 전기실 벽체 망상균열 |
| 손상원인 | 건조수축 |

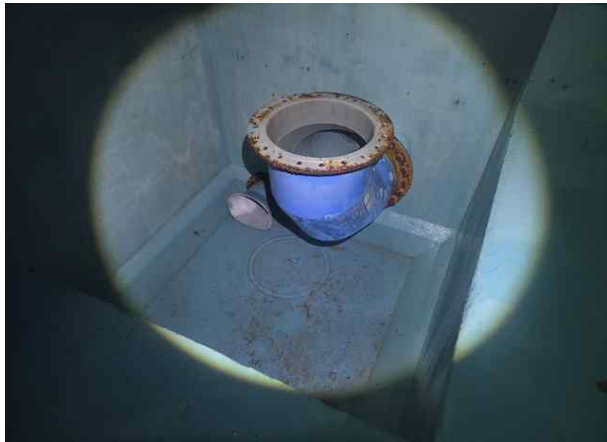
| 손상내용 | 1지 유출배관 부식 |
| 손상원인 | 공용열화 |

상기 손상은 시설물의 내구성 저하 방지, 손상의 진행 방지 등을 위해 보수를 실시하는 것이 바람직하다.

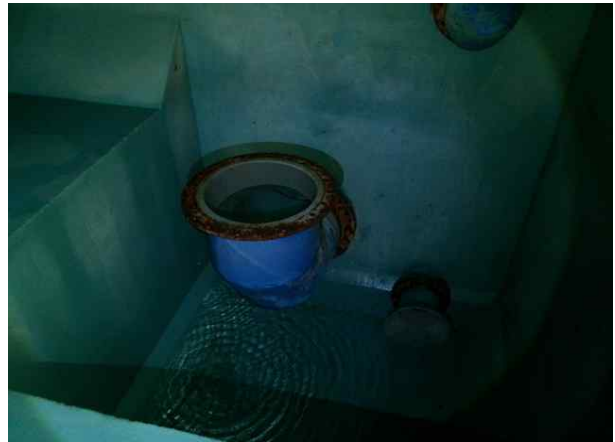
| 손상내용 | 2지 유출배관 부식 |
| 손상원인 | 공용열화 |

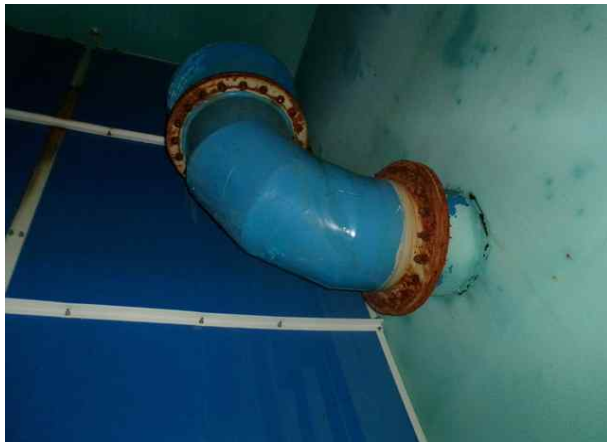
| 손상내용 | 1지 유입배관 부식 |
| 손상원인 | 공용열화 |

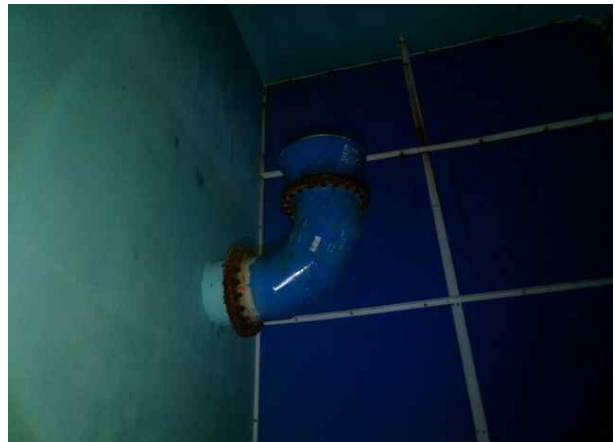
| 손상내용 | 2지 유입배관 부식 |
| 손상원인 | 공용열화 |

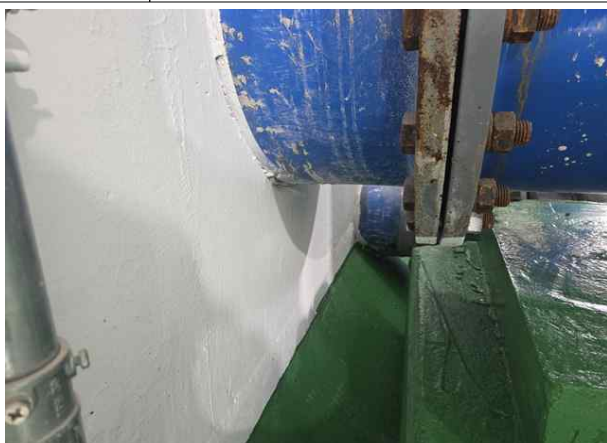
| 손상내용 | 유입밸브실 배관볼트 부식 |
| 손상원인 | 공용열화 |

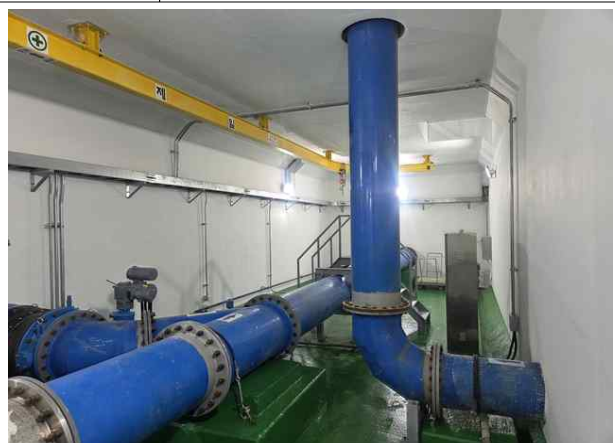
| 손상내용 | 유출밸브실 배관볼트 부식 |
| 손상원인 | 공용열화 |

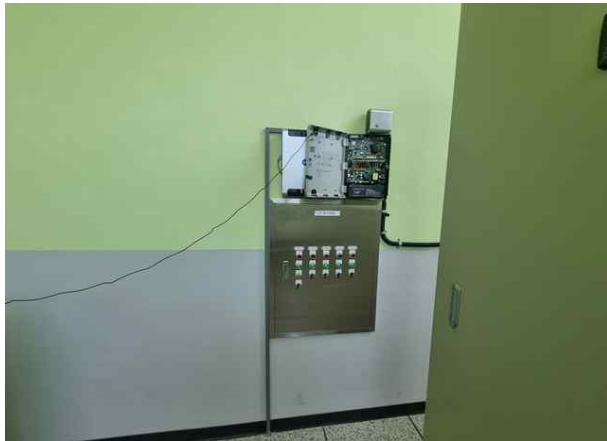
| 손상내용 | 현장제어반 상태양호 |

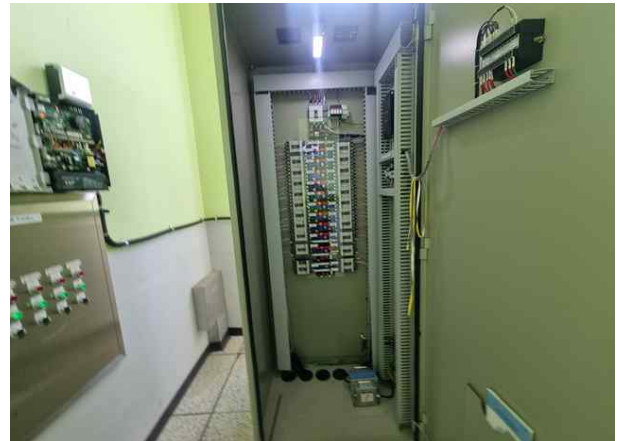
| 손상내용 | 현장제어반 상태양호 |

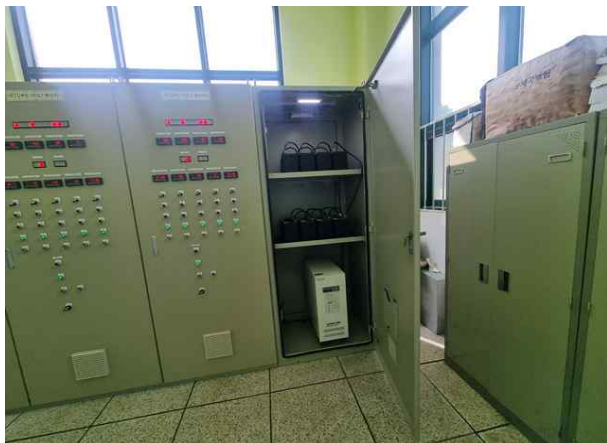
| 손상내용 | 현장제어반 상태양호 |

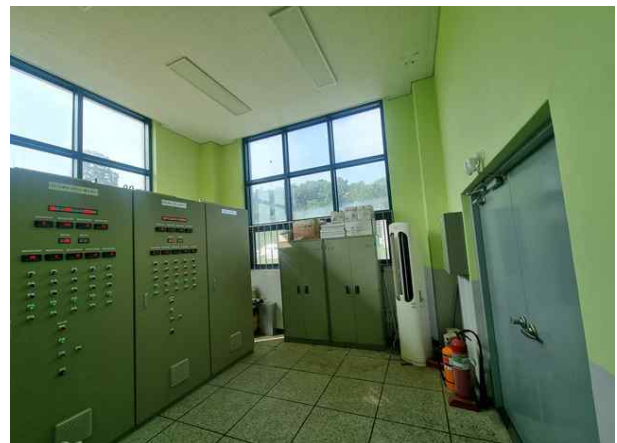
| 손상내용 | 현장제어반 상태양호 |

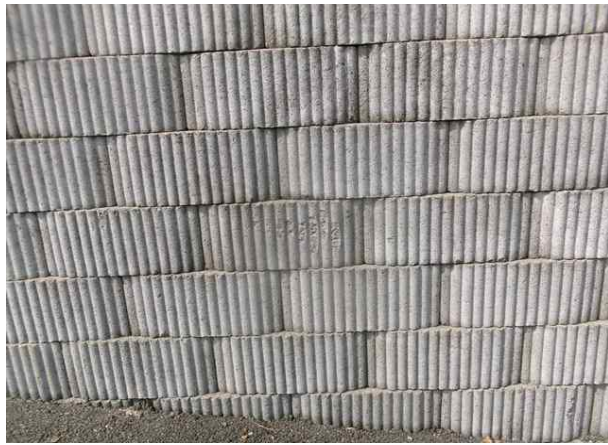
보강토옹벽 블록파손

외부충격

배수지 주변 사면은 시공 시 초기 식생공과 자연식생의 활착 등이 양호한 상태이며, 보강토옹벽의 경우 블록파손이 일부 조사되었다. 또한, 입출입을 위한 포장부에 아스콘 균열이 조사되었다. 상기손상은 주기적인 점검을 통해 손상의 진행 유무를 확인하는 등의 유지관리를 실시하는 것이 바람직 할 것으로 판단된다.

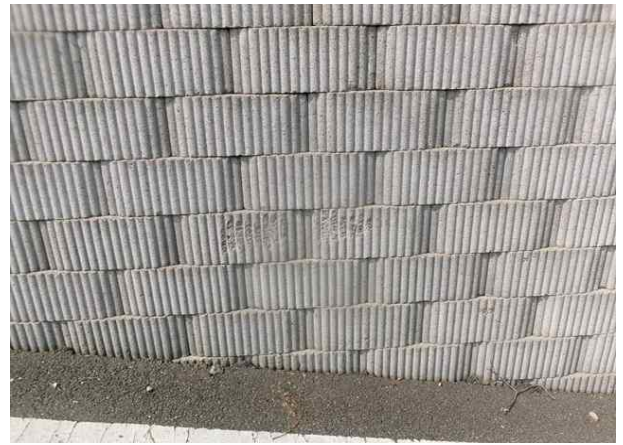
보강토옹벽 블록파손

외부충격

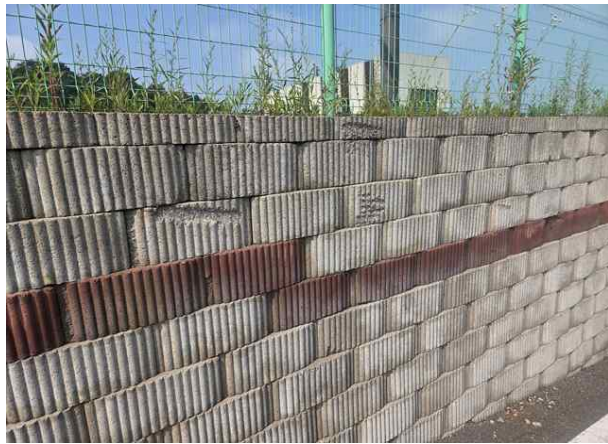
보강토옹벽 블록파손

외부충격

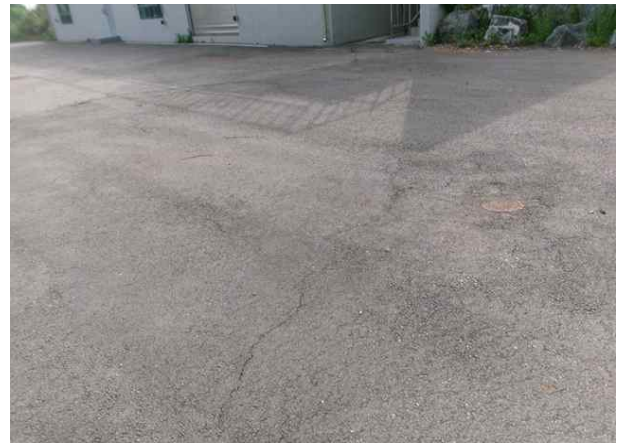
장내포장 아스콘균열

공용열화

| 구 분 | 조사결과 | 등급 | 비고 |
|---|---|---|---|
| 장내포장 | · 포장의 결함 및 파손이 미미하게 발생한 상태로 차량진입에 문제는 없는 상태 | b | |
