## **제 16 장   마도배수지(증설)**

## 제 16 장 마도배수지(증설)

금회 과업 대상시설물인 마도배수지(증설)는 경기도 화성시 마도면 석교리 2-14번지에 위치한 배수지 총 용량 10,000m<sup>3</sup>/일(1지 : 20.0m x 42.0m x 7.1m / 2지 : 20.0m x 42.0m x 7.1m)로서, 2020년 09월에 준공 후 약 5년이 경과 되었다.

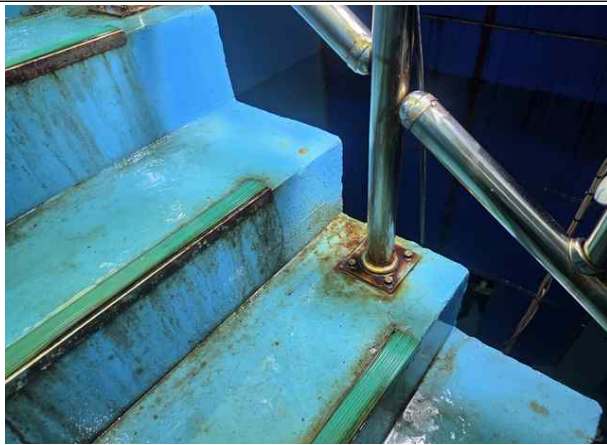
| 손상내용 | 1지 계단 녹물 |
| 손상원인 | 공용열화 |

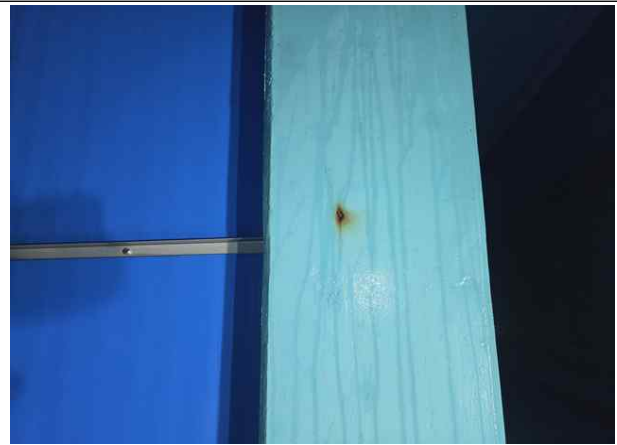
| 손상내용 | 1지 기둥 녹물 |
| 손상원인 | 피복부족 |

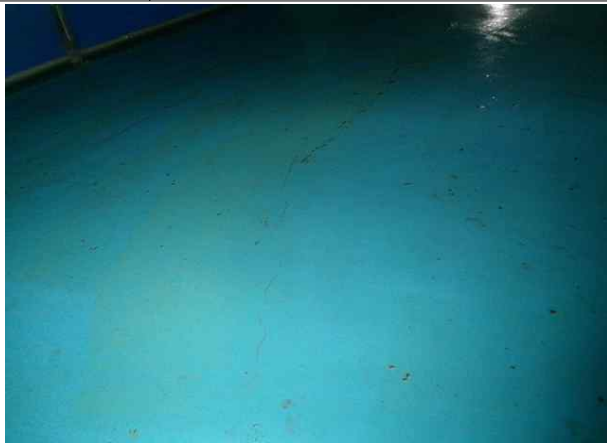
| 손상내용 | 1지 바닥슬래브 균열 |
| 손상원인 | 건조수축 |

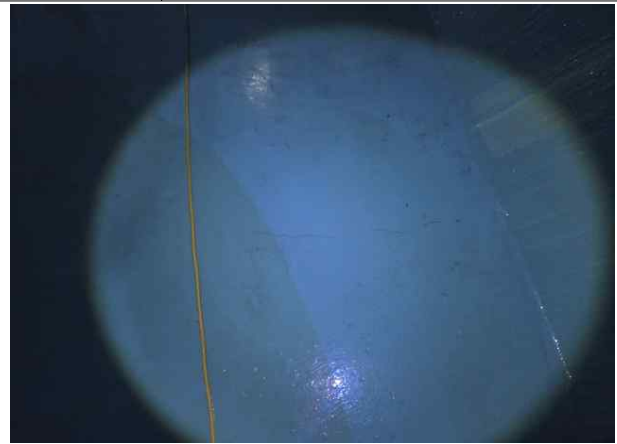
| 손상내용 | 1지 바닥슬래브 균열 |
| 손상원인 | 건조수축 |

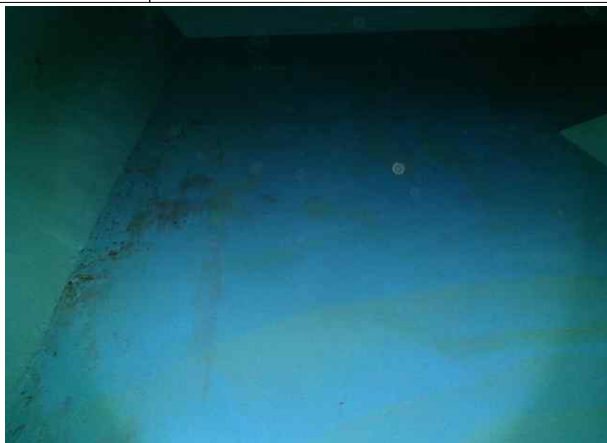
| 손상내용 | 1지 바닥슬래브 도장손상 |
| 손상원인 | 공용열화 |

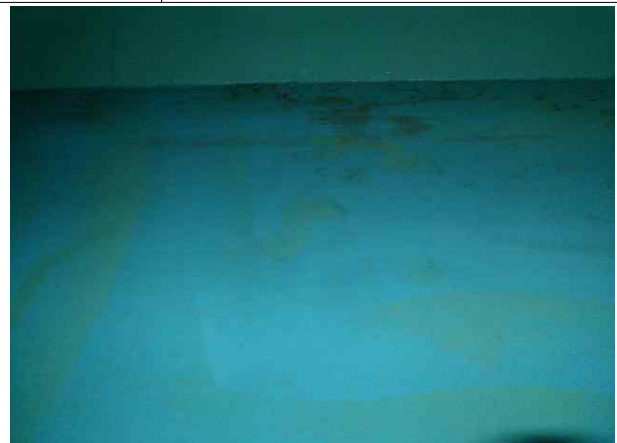
| 손상내용 | 1지 바닥슬래브 도장손상 |
| 손상원인 | 공용열화 |

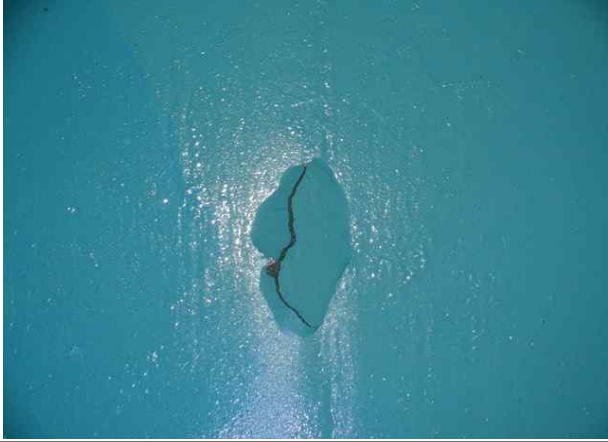
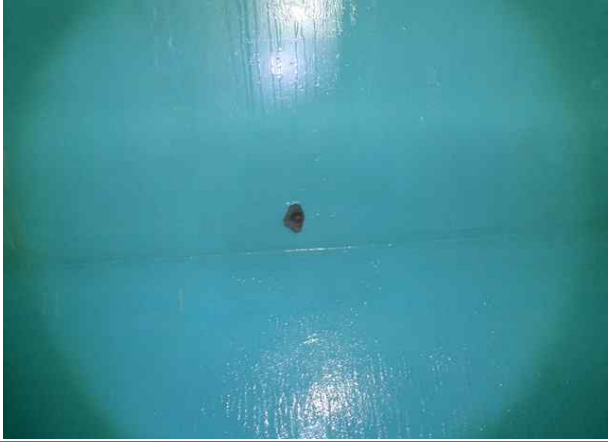
| 손상내용 | 1지 벽체 도장박리 | 손상내용 | 1지 벽체 도장박리 |
| 손상원인 | 공용열화 | 손상원인 | 공용열화 |

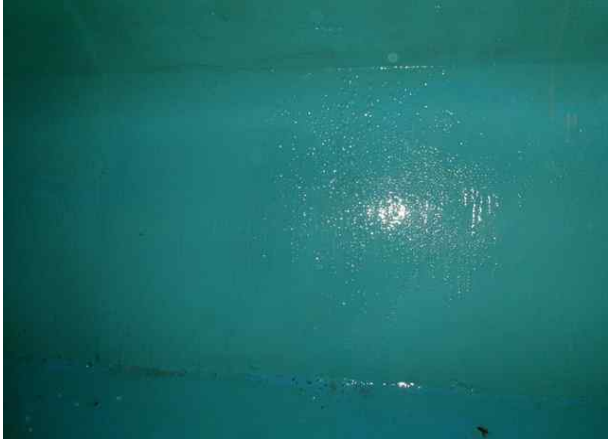
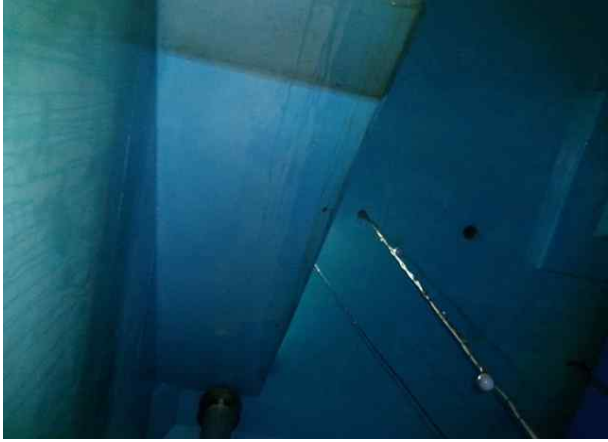
| 손상내용 | 1지 벽체 도장기포 | 손상내용 | 1지 상부슬래브 녹 |
| 손상원인 | 공용열화 | 손상원인 | 피복부족 |

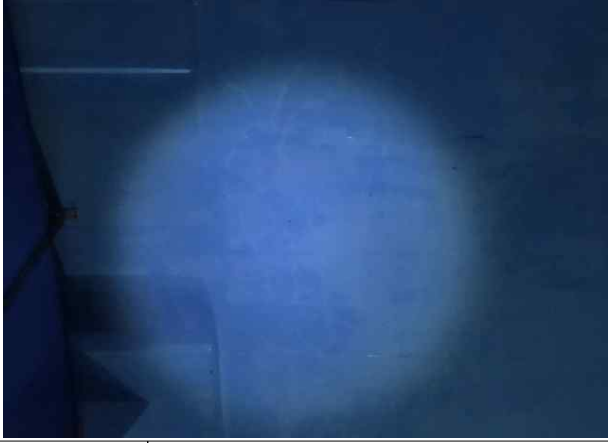
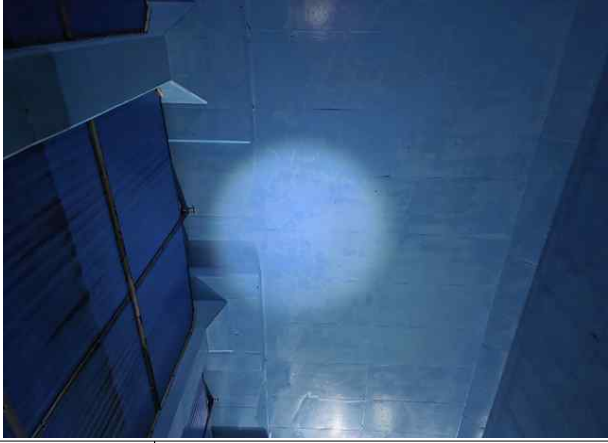
| 손상내용 | 1지 상부슬래브 균열 | 손상내용 | 1지 상부슬래브 균열 |
| 손상원인 | 건조수축 | 손상원인 | 건조수축 |

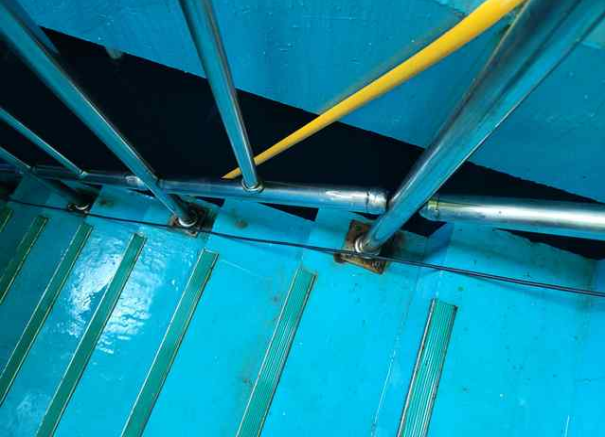
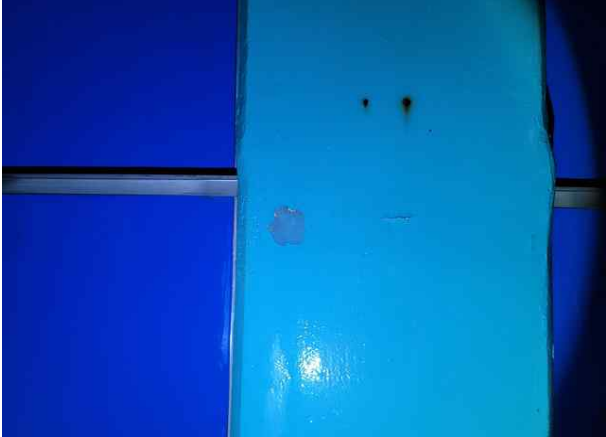
| 손상내용 | 2지 계단 녹 | 손상내용 | 2지 기둥 도장박락 |
| 손상원인 | 공용열화 | 손상원인 | 공용열화 |

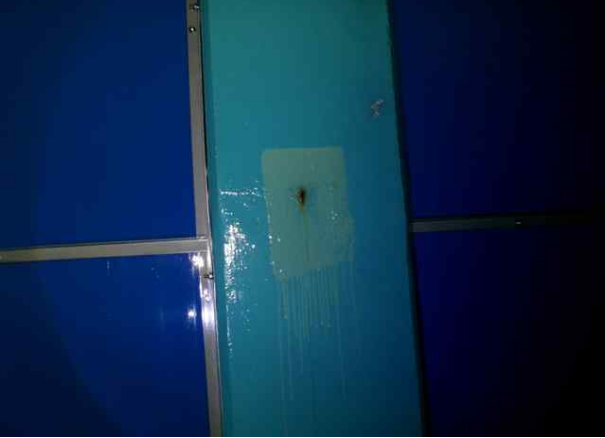
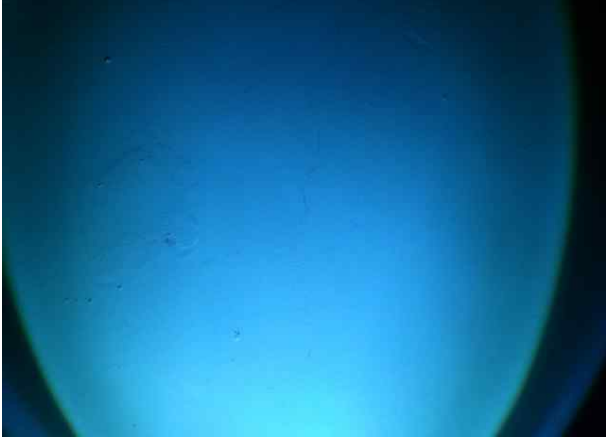
| 손상내용 | 2지 기둥 녹물 | 손상내용 | 2지 바닥슬래브 균열 |
| 손상원인 | 피복부족 | 손상원인 | 건조수축 |

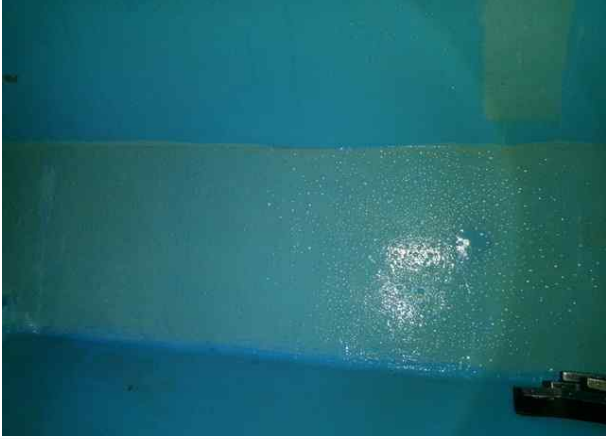
| 손상내용 | 2지 바닥슬래브 균열 | 손상내용 | 2지 벽체 도장기포 |
| 손상원인 | 건조수축 | 손상원인 | 공용열화 |

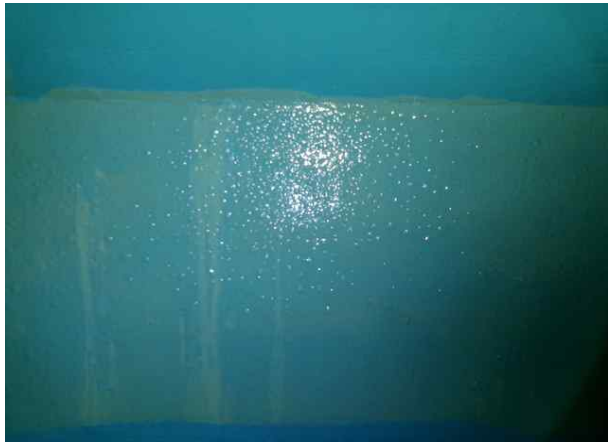
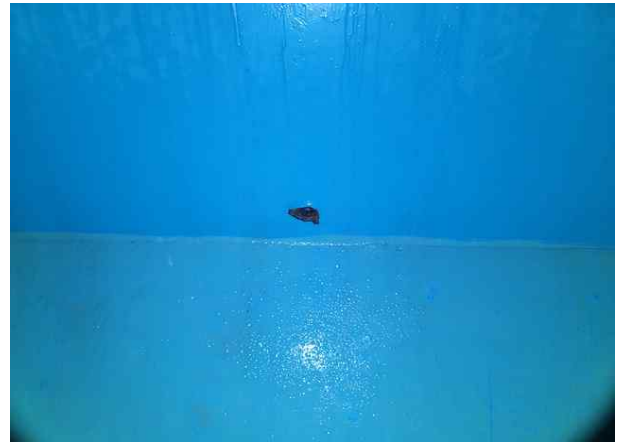
| 손상내용 | 2지 벽체 도장기포 | 손상내용 | 2지 벽체 도장박락 |
| 손상원인 | 공용열화 | 손상원인 | 공용열화 |

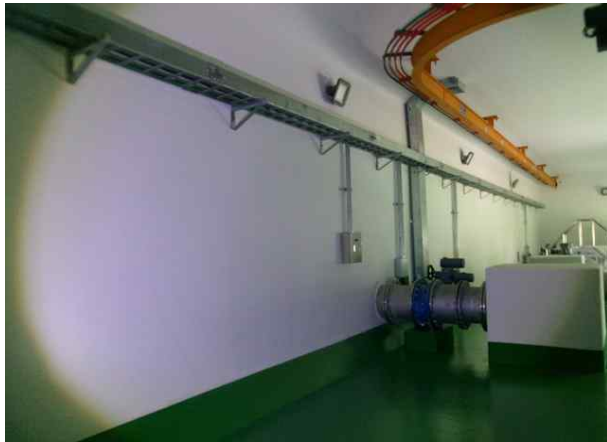
| 손상내용 | 유입밸브실 내부 벽체 양호 |

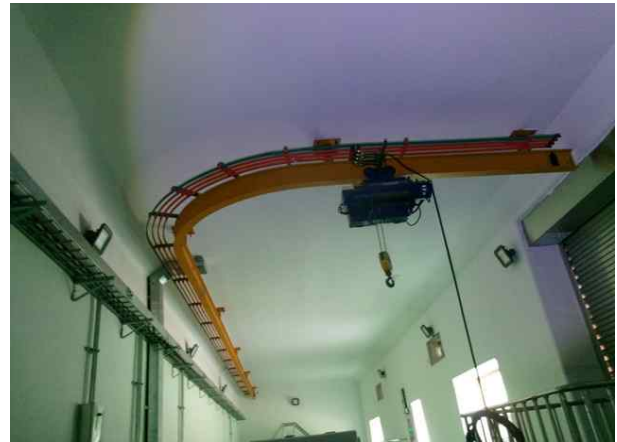
| 손상내용 | 유입밸브실 내부 상부슬래브 양호 |

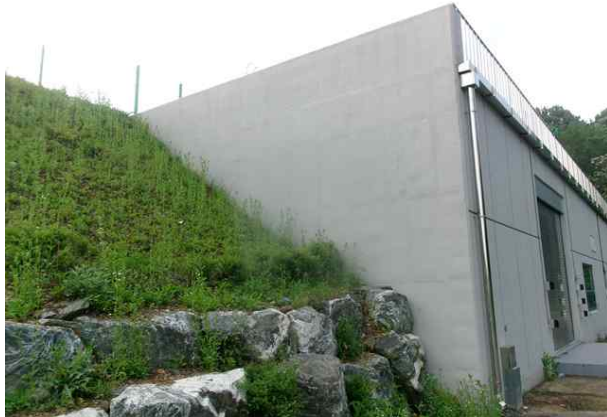
| 손상내용 | 유입밸브실 외부 양호 |

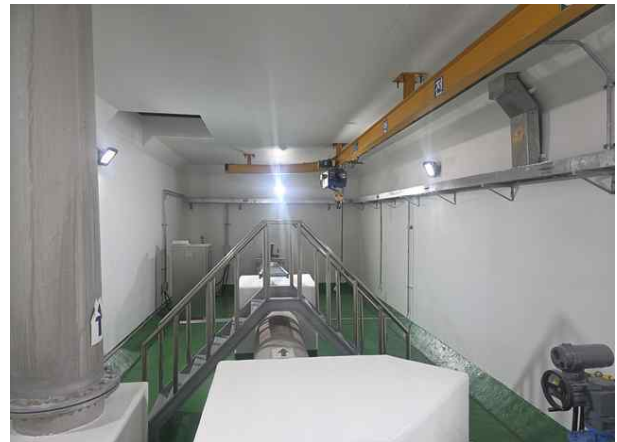
| 손상내용 | 유출밸브실 내부 양호 |

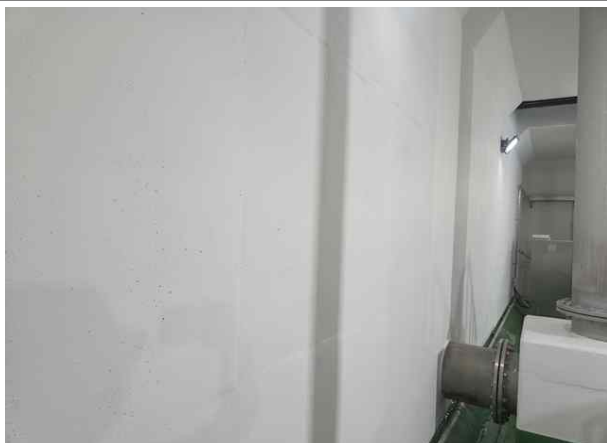
| 손상내용 | 유출밸브실 내부 벽체 양호 |

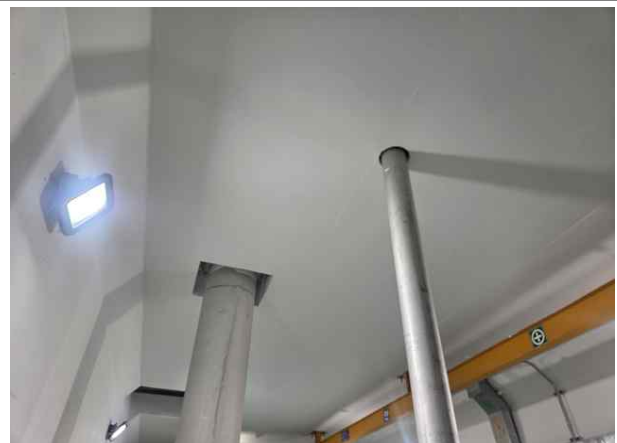
| 손상내용 | 유출밸브실 내부 상부슬래브 양호 |

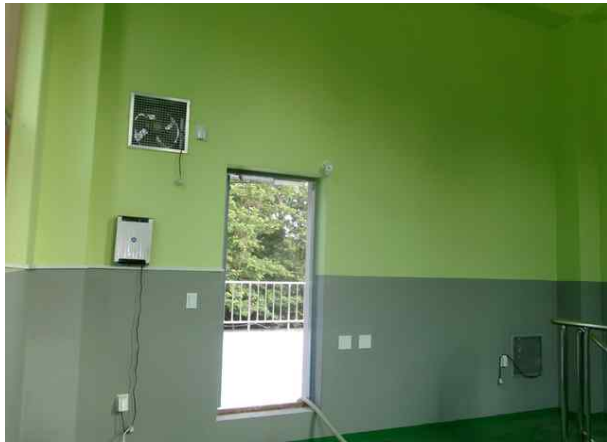
손상내용      검수실 내부 양호

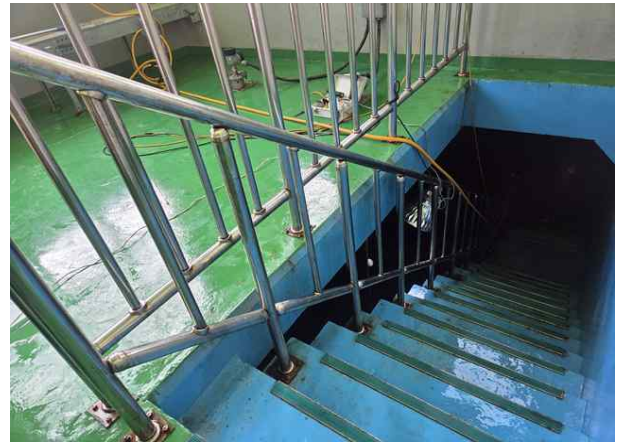
손상내용      검수실 내부 양호

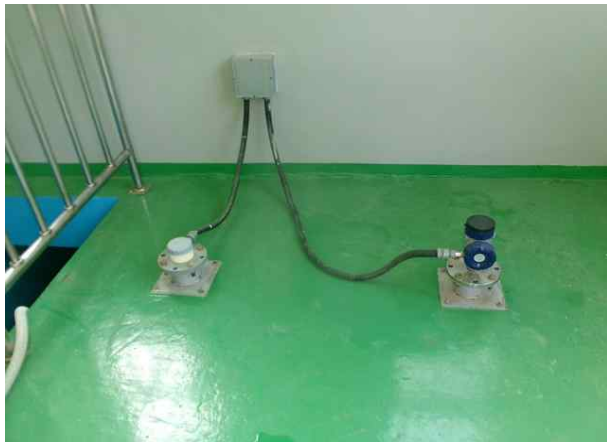
손상내용      검수실 내부 양호

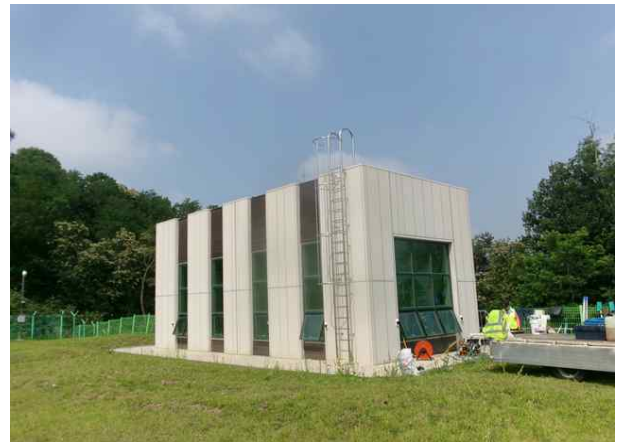
손상내용      검수실 외부 양호

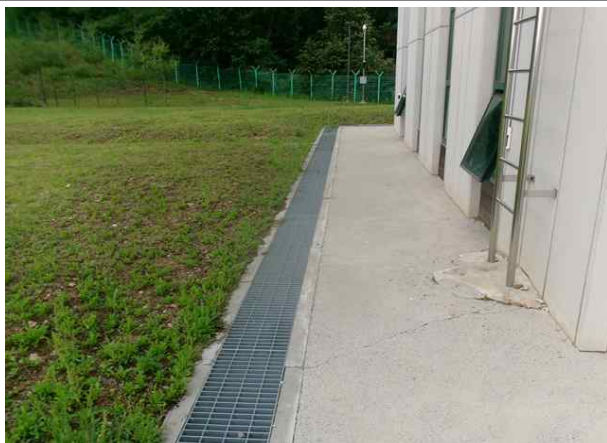
손상내용      검수실 외부 양호

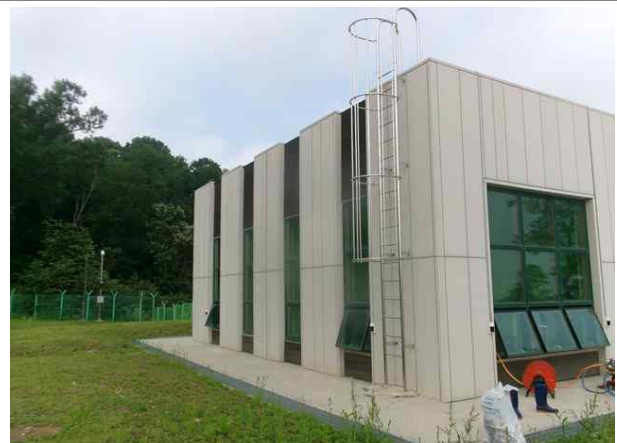
손상내용      검수실 외부 양호

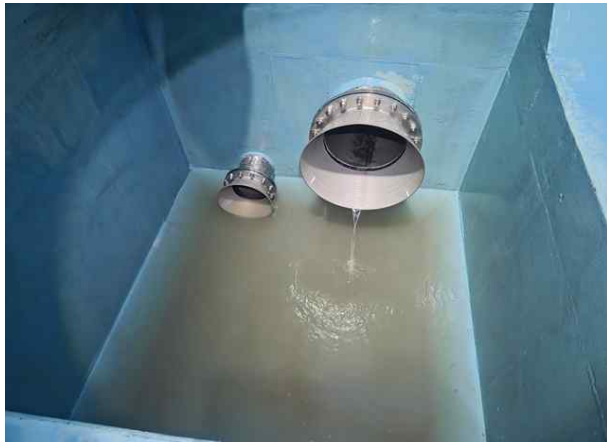
| 손상내용 | 1지 유출배관 양호 |

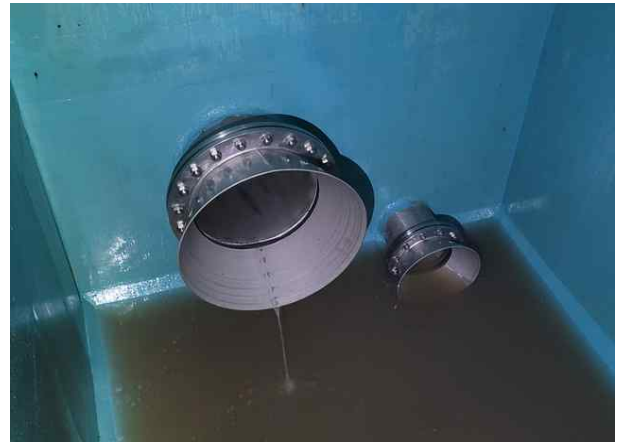
| 손상내용 | 2지 유출배관 양호 |

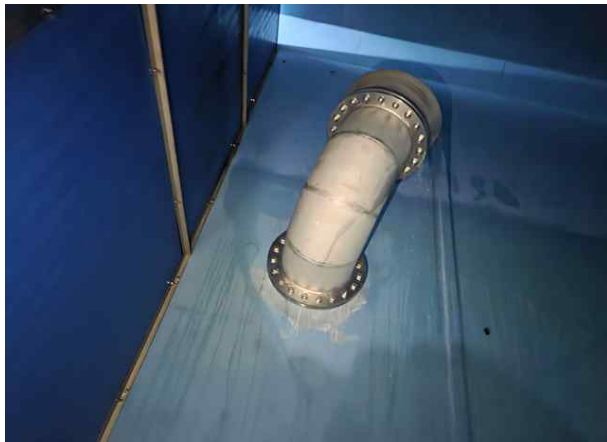
| 손상내용 | 1지 유입배관 양호 |

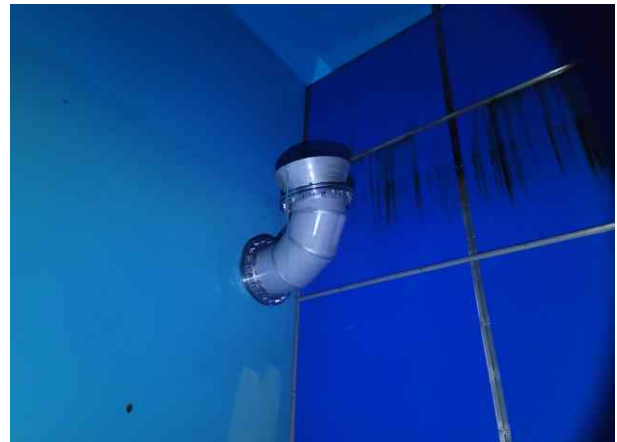
| 손상내용 | 2지 유입배관 양호 |

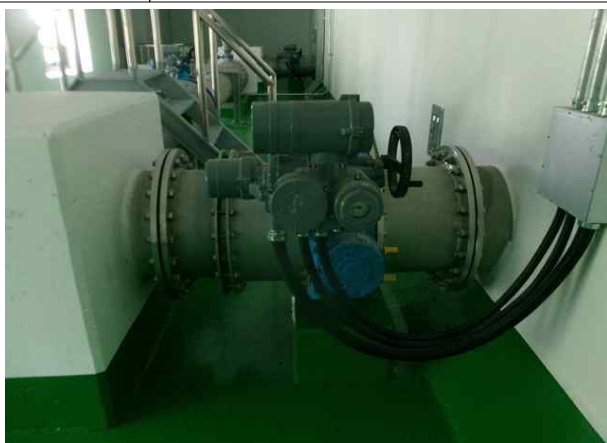
| 손상내용 | 유입밸브실 배관 양호 |

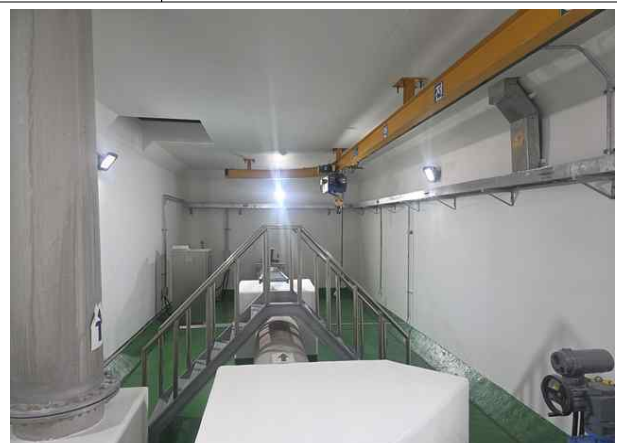
| 손상내용 | 유출밸브실 배관 양호 |
