## 제 17 장 문호 배수지

# 제 17 장 문 호 배 수 지

금회 과업 대상시설물인 문호 배수지는 2017년 4월에 준공 후 약 8년 2개월이 경과된 저류시설(배수지,  $Q=15,400\text{m}^3/\text{일}$ )로서, 화성시 남양서로 620번길에 위치하고 있다.

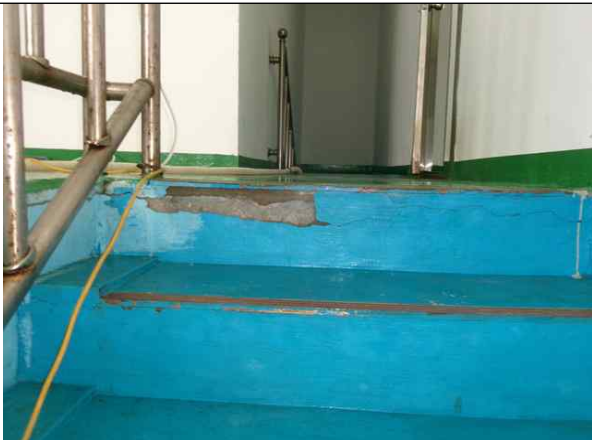
| 구 분 | 조 사 내 용 |
|---|---|
| 1지 | <ul style="list-style-type: none"> <li>배수지 내부는 균열, 도장박리, 녹, 계단 파손 등의 손상이 발생된 상태로서, 손상 규모는 경미하고 비구조적인 손상으로 시급한 보수는 필요치 않으며, 지속적인 유지관리를 통해 손상의 진행 유무를 확인하는 것이 바람직 할 것으로 판단됨.</li> <li>도류벽은 PDF 패널로 시공되어 있으며, 볼트의 접합부에서 일부 부식이 발생한 상태로 조사됨</li> </ul> |

| 손상내용 | 1지 계단 파손 | 손상내용 | 1지 도류벽 녹 |
| 손상원인 | 공용열화 | 손상원인 | 공용열화 |

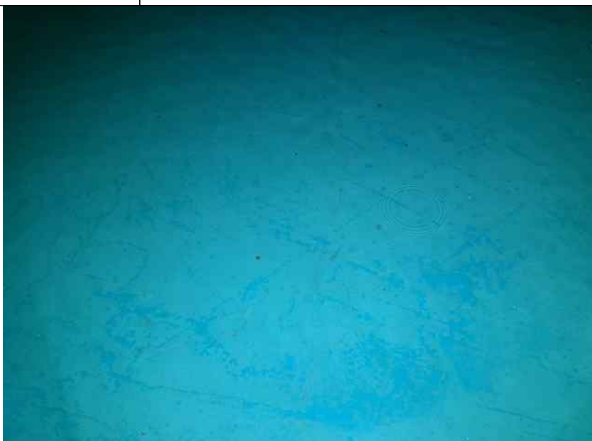
| 손상내용 | 1지 바닥슬래브 균열 | 손상내용 | 1지 바닥슬래브 도장박리 |
| 손상원인 | 건조수축 | 손상원인 | 공용열화 |

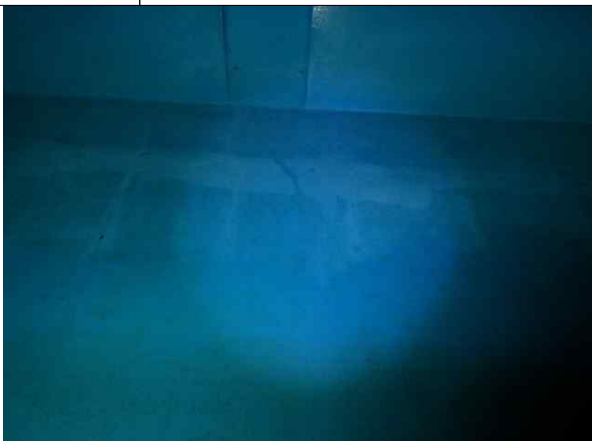
| 손상내용 | 1지 벽체 균열 | 손상내용 | 1지 벽체 도장박리 |
| 손상원인 | 건조수축 | 손상원인 | 공용열화 |

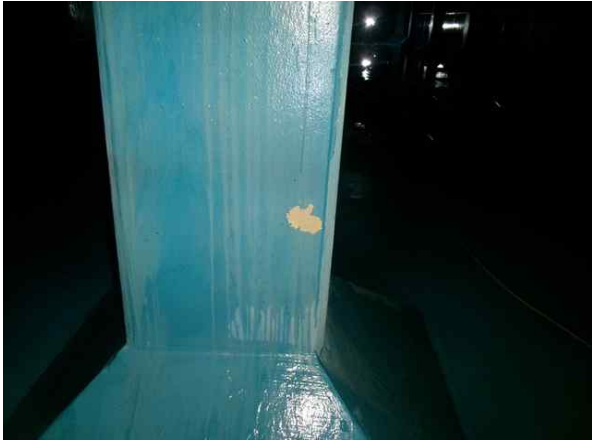
| 손상내용 | 2지 기둥 도장박리 | 손상내용 | 2지 바닥슬래브 녹발생 |
| 손상원인 | 공용열화 | 손상원인 | 피복부족 |

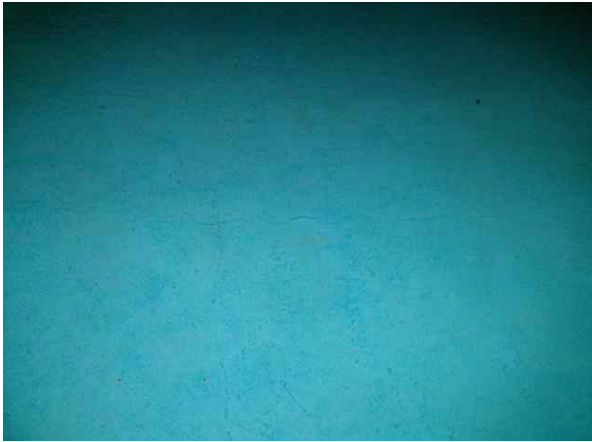
| 손상내용 | 2지 바닥슬래브 균열 | 손상내용 | 2지 벽체 균열 |
| 손상원인 | 건조수축 | 손상원인 | 건조수축 |

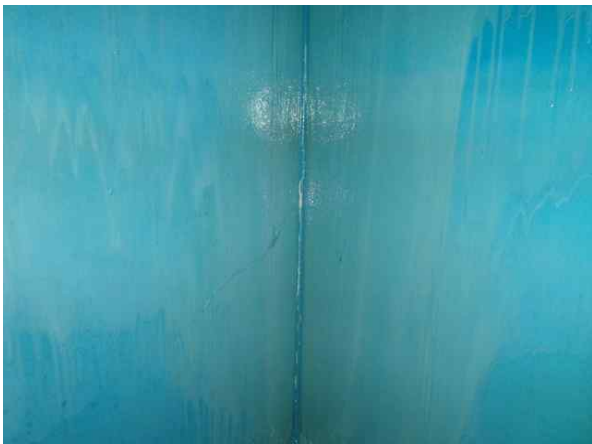
| 손상내용 | 2지 벽체 균열부 백태 | 손상내용 | 2지 벽체 콘크리트 박락 |
| 손상원인 | 건조수축 + 습윤침투 | 손상원인 | 피복부족 |

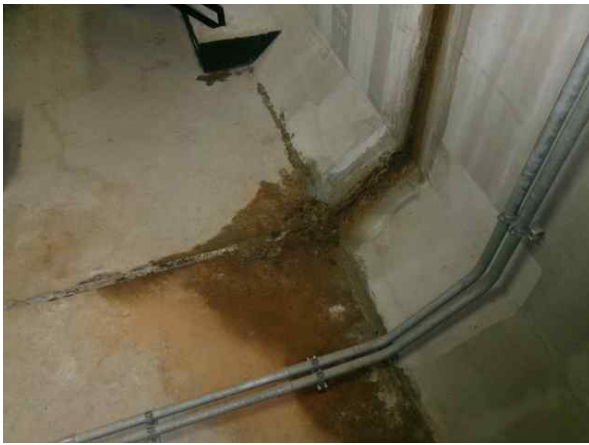
| 손상내용 | 유입밸브실 바닥슬래브 누수 |
| 손상원인 | 공용열화 |

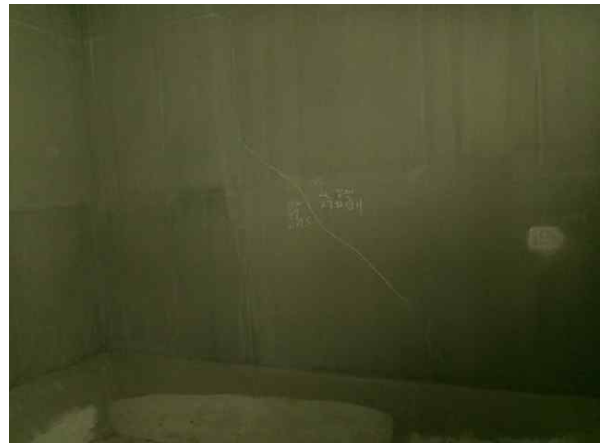
| 손상내용 | 유입밸브실 벽체 균열 |
| 손상원인 | 건조수축 |

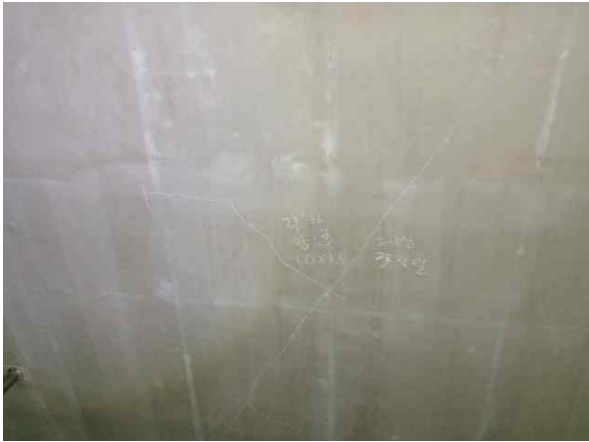
| 손상내용 | 유입밸브실 벽체 균열 |
| 손상원인 | 건조수축 |

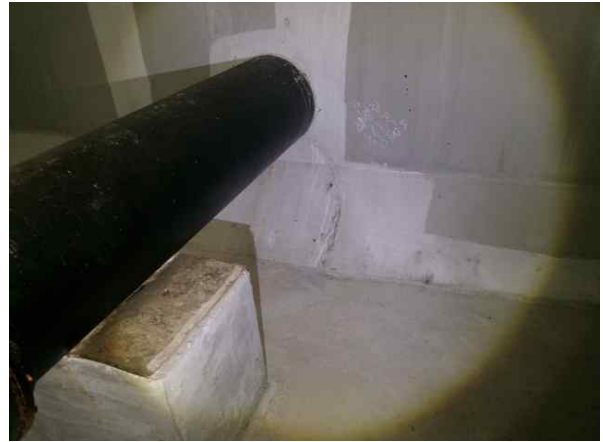
| 손상내용 | 유입밸브실 균열부 백태 |
| 손상원인 | 건조수축 + 습윤침투 |

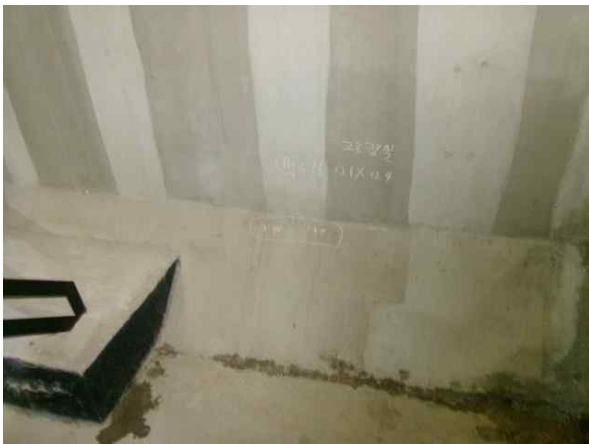
| 손상내용 | 유입밸브실 벽체 백태 |
| 손상원인 | 습윤침투 |

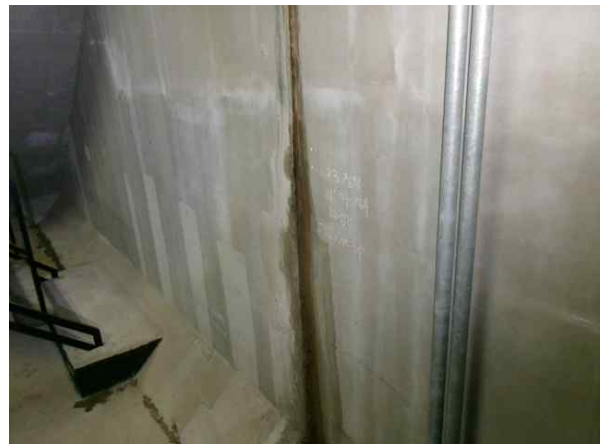
| 손상내용 | 유입밸브실 벽체 실란트 열화 및 누수 |
| 손상원인 | 외부 우수유입 |

- ▶ 밸브실 실란트 열화에 따른 누수 진전 여부.

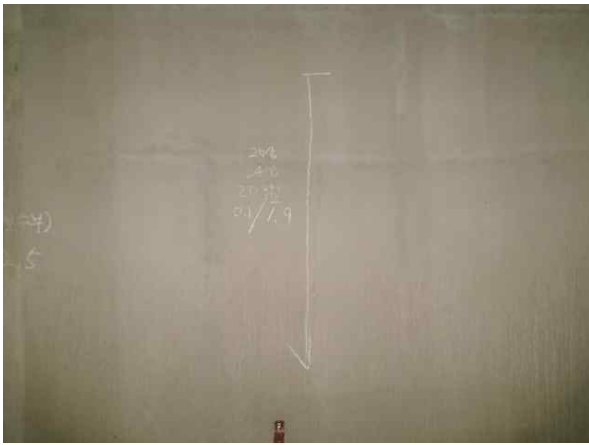
손상내용 유출밸브실 벽체 균열

손상원인 건조수축

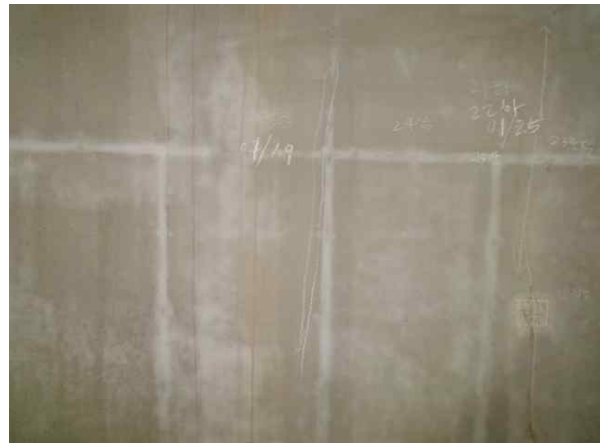
손상내용 유출밸브실 벽체 균열

손상원인 건조수축

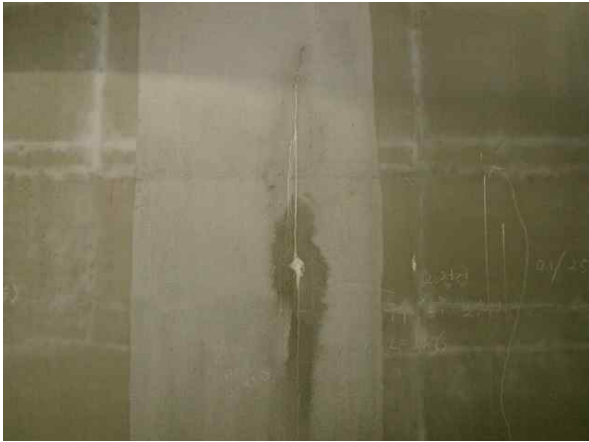
손상내용 유출밸브실 벽체 균열부 백태

손상원인 건조수축 + 습윤침투

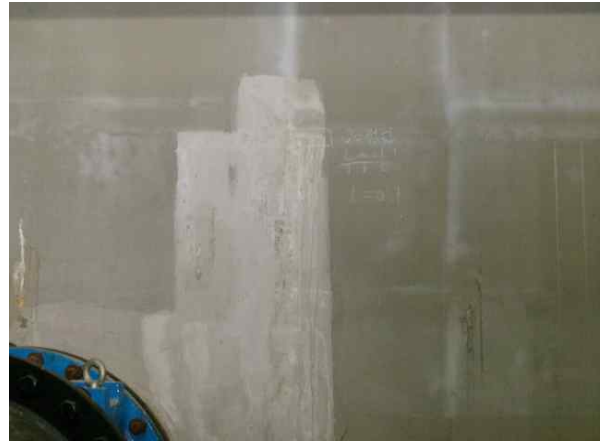
손상내용 유출밸브실 벽체 누수

손상원인 외부 우수유입

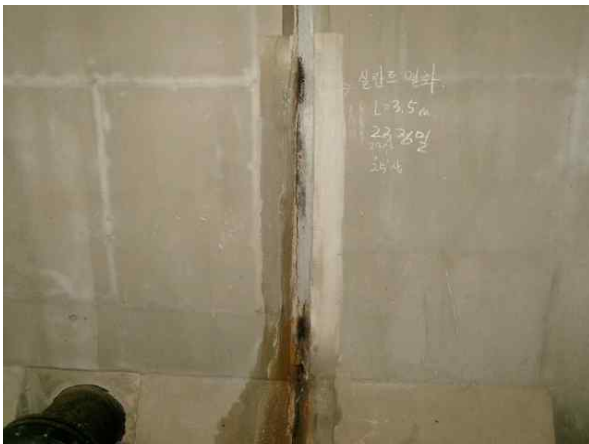
손상내용 유출밸브실 벽체 실란트 열화 및 누수

손상원인 외부 우수유입

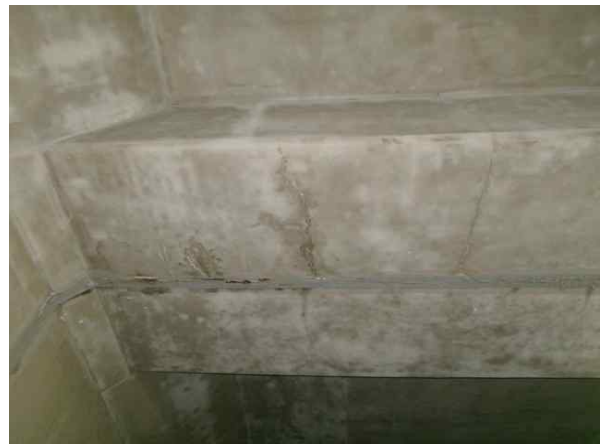
손상내용 유출밸브실상부슬래브 균열부 백태

손상원인 건조수축 + 습윤침투

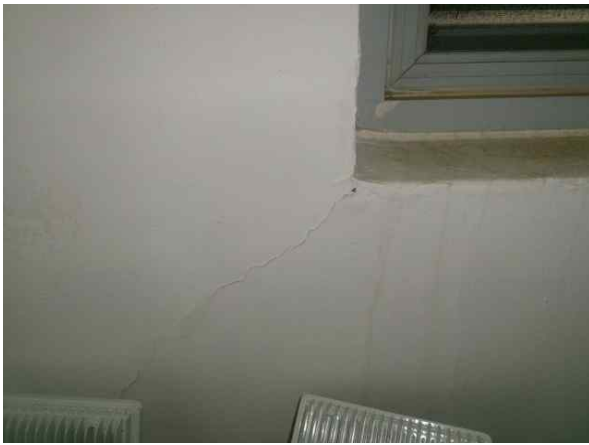
| 손상내용 | 검수실 벽체 균열 |
| 손상원인 | 건조수축 |

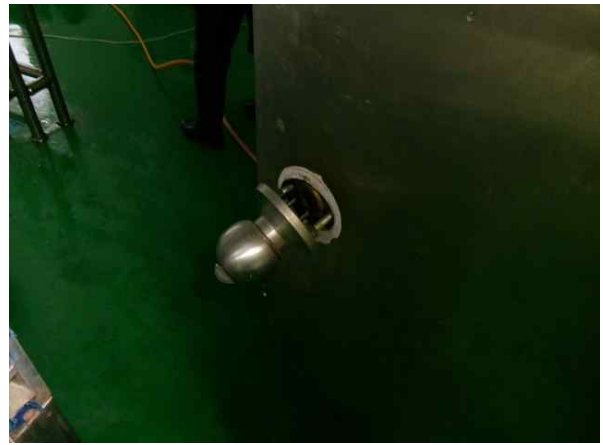
| 손상내용 | 검수실 내부도어 손잡이 파손 |
| 손상원인 | 외부 충격 |

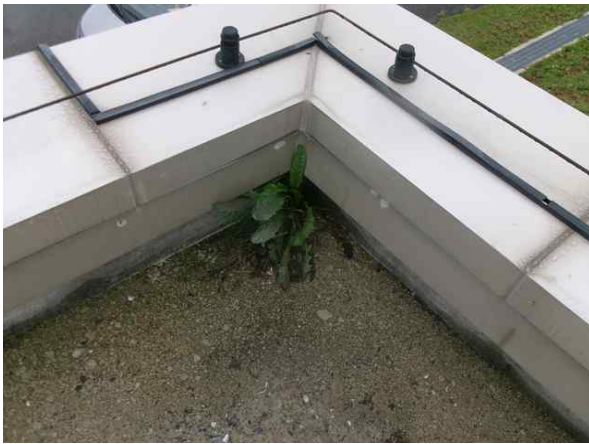
| 손상내용 | 검수실 옥상층 배수로 막힘 |
| 손상원인 | 이물질 퇴적 |

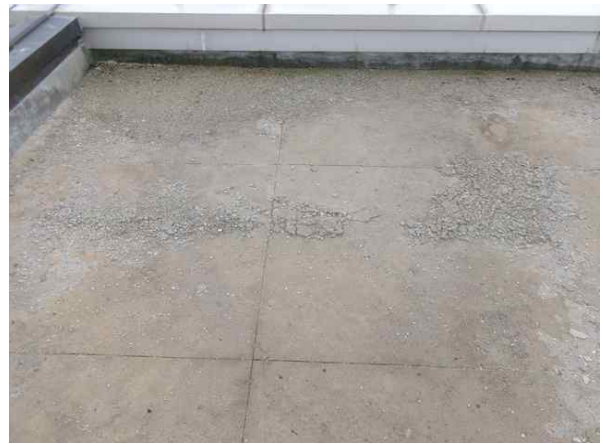
| 손상내용 | 검수실 옥상층 박리 |
| 손상원인 | 공용열화, 시공미흡 |

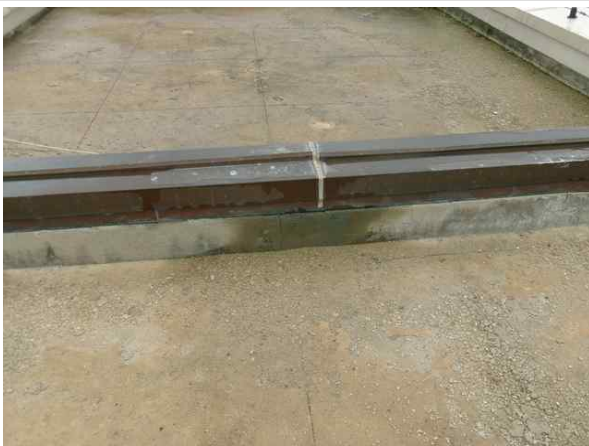
| 손상내용 | 검수실 옥상층 균열 |
| 손상원인 | 건조수축 |

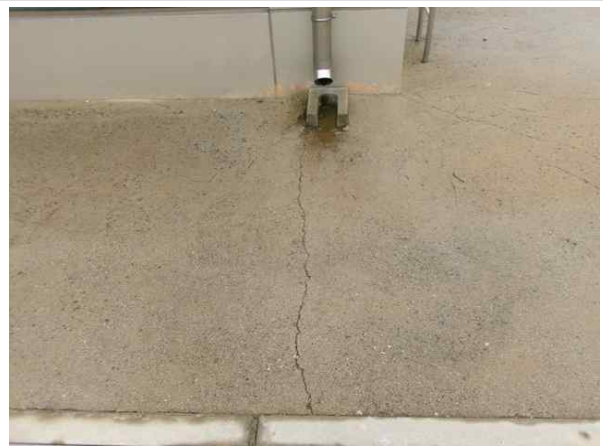
| 손상내용 | 검수실 외부바닥 균열 |
| 손상원인 | 건조수축 |

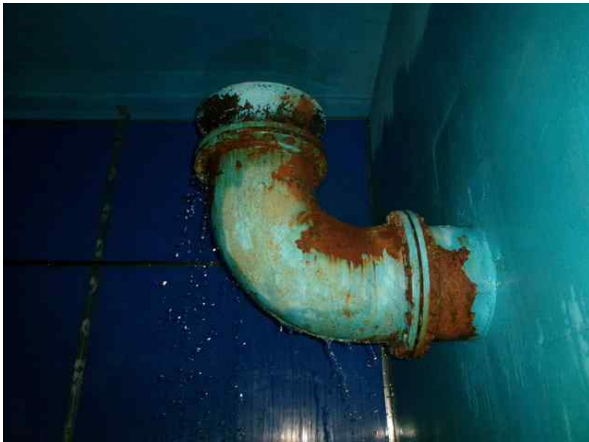
| 손상내용 | 기계설비 1지 배수지 배관 부식 |
| 손상원인 | 공용열화 |

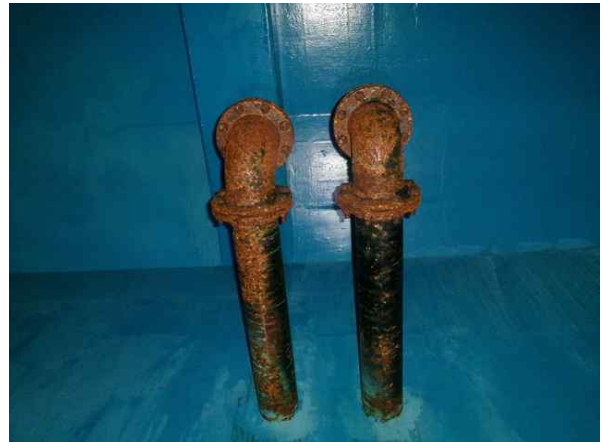
| 손상내용 | 기계설비 2지 배수지 배관 부식 |
| 손상원인 | 공용열화 |

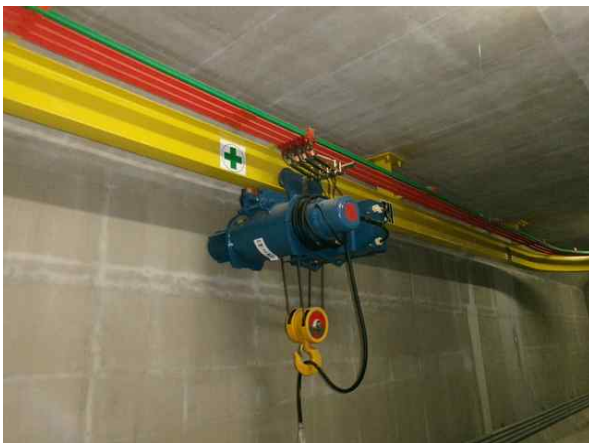
| 손상내용 | 기계설비 호이스트 상태양호 |

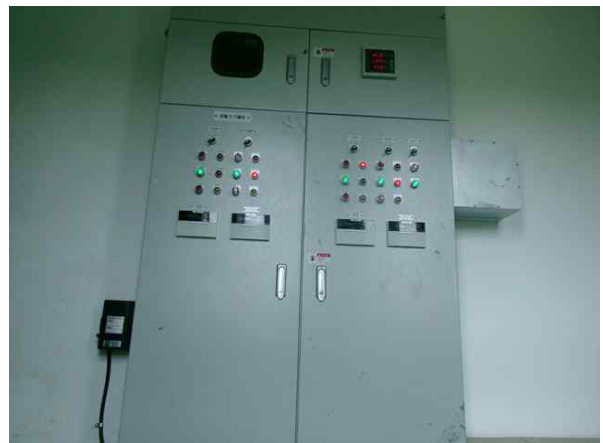
| 손상내용 | 전기설비 현장제어반 상태양호 |

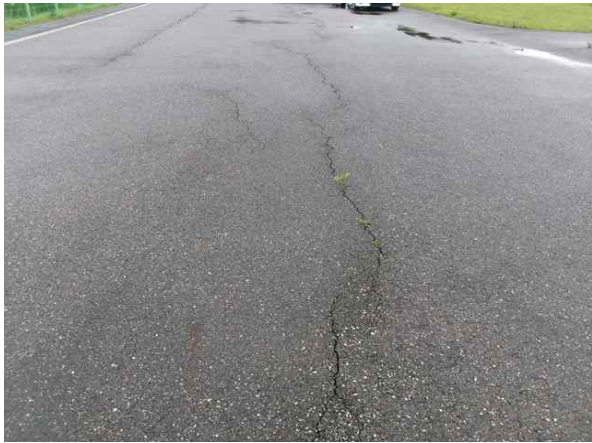
| 손상내용 | 포장부 아스콘 균열 | 손상내용 | 안전휀스 상태양호 |
| 손상원인 | 다짐불량 | 손상원인 | - |

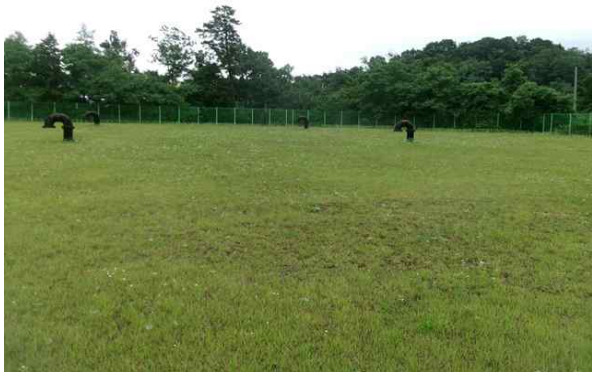
| 손상내용 | 배수지 상부 상태양호 | 손상내용 | 배수지 입구부 상태양호 |
