## **제 23 장 우정조암 배수지**

## 제 23 장 우정조암 배수지

금회 과업 대상시설물인 우정조암 배수지는 1992년 1월에 준공 후 약 33년 6개월이 경과된 저류시설(배수지,  $Q=1,355\text{m}^3/\text{일}$ )로서, 화성시 우정읍 조암리 146-2에 위치하고 있다.

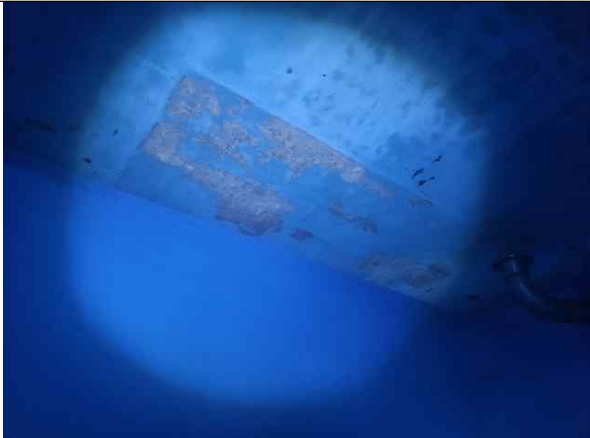
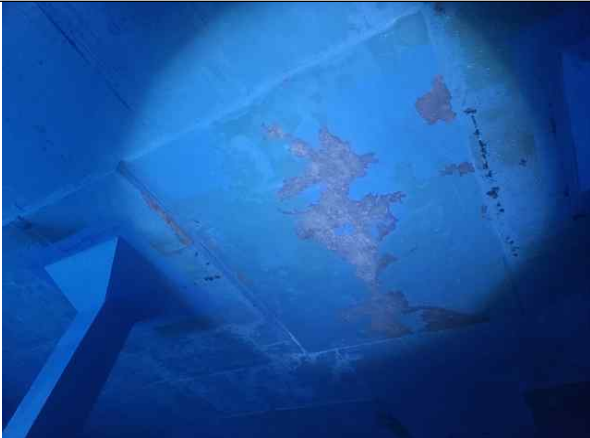
| 손상내용 | 1지 상부슬래브 도장박리 | 손상내용 | 1지 상부슬래브 도장박리 |
| 손상원인 | 공용열화 | 손상원인 | 공용열화 |

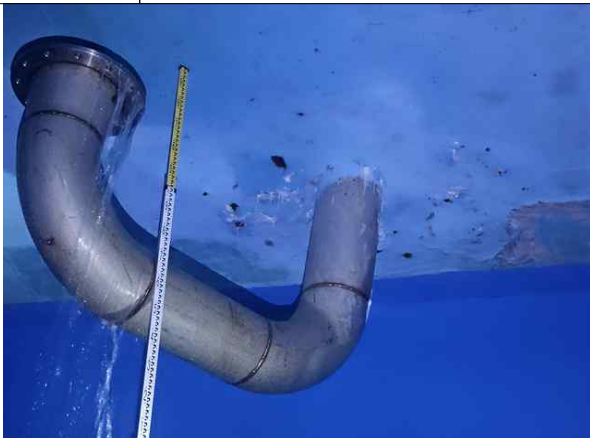
| 손상내용 | 1지 상부슬래브 백태 | 손상내용 | 1지 상부슬래브 재료분리 |
| 손상원인 | 습윤침투 | 손상원인 | 다짐불량 |

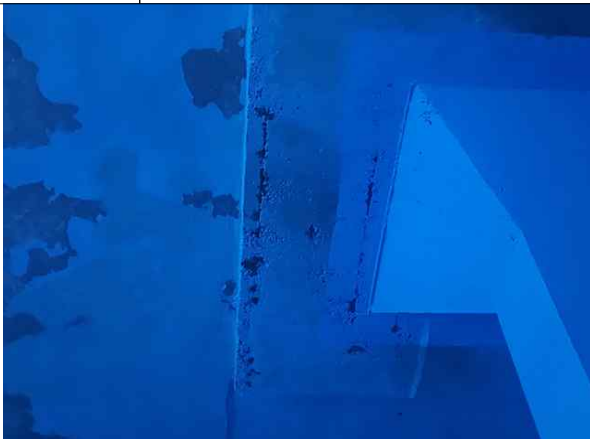
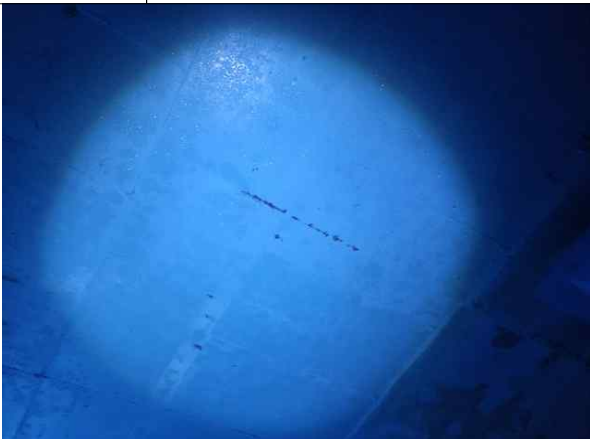
| 손상내용 | 1지 상부슬래브 철근노출 | 손상내용 | 1지 상부슬래브 철근노출 |
| 손상원인 | 피복부족 | 손상원인 | 피복부족 |

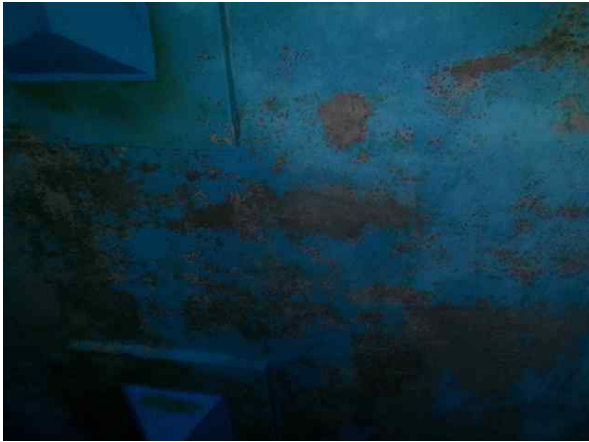
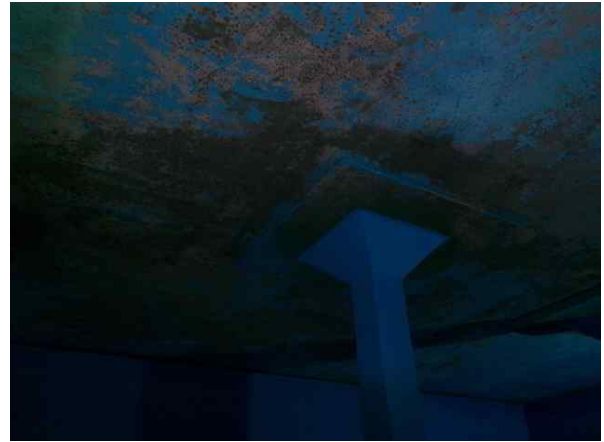
| 손상내용 | 2지 상부슬래브 도장박리 | 손상내용 | 2지 상부슬래브 도장박리 |
| 손상원인 | 공용열화 | 손상원인 | 공용열화 |

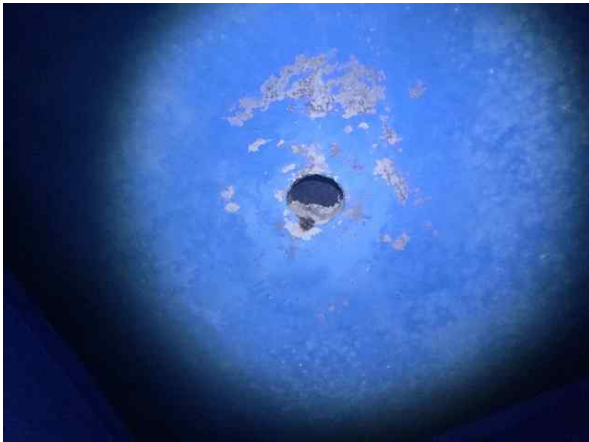
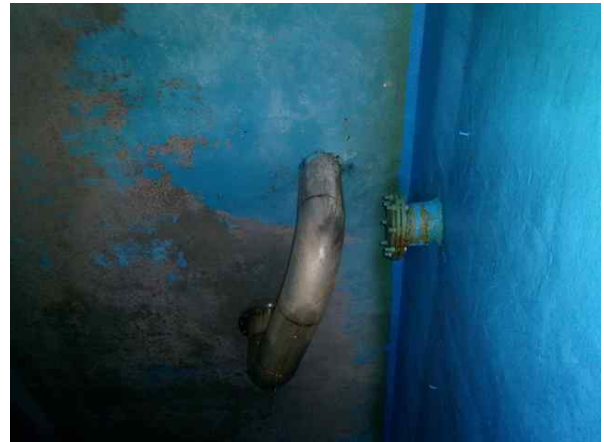
| 손상내용 | 2지 상부슬래브 백태 | 손상내용 | 2지 상부슬래브 백태 |
| 손상원인 | 습윤침투 | 손상원인 | 습윤침투 |

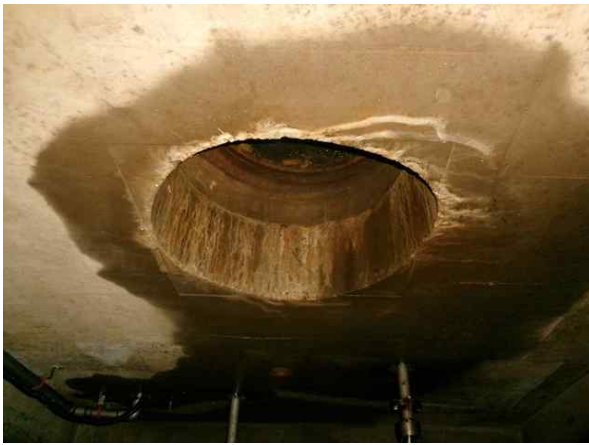
| 구 분 | 조 사 내 용 |
|---|---|
| 유입<br>밸브실 | <ul style="list-style-type: none"> <li>• 유입 밸브실 조사결과, 백태, 토사퇴적 등의 손상이 조사됨.</li> </ul> |

| 손상내용 | 유입밸브실 상부슬래브 백태 |
| 손상원인 | 습윤침투 |

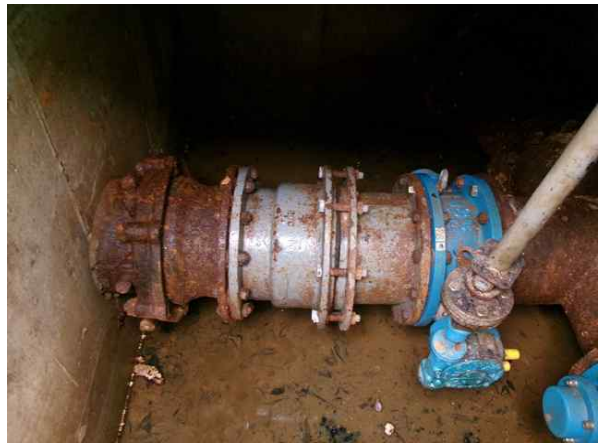
| 손상내용 | 유출밸브실 배관부식 |
| 손상원인 | 공용열화 |

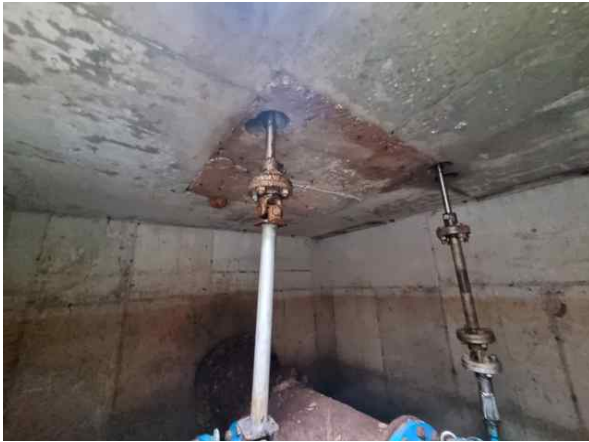
| 구 분 | 조 사 내 용 |
|---|---|
| 유출<br>밸브실 | <ul style="list-style-type: none"> <li>• 유출 밸브실 조사결과, 박리, 체수 등의 손상이 조사됨.</li> <li>• 상기 조사된 손상은 비구조적 손상으로 시설물의 사용성에는 큰 문제는 없으나, 시설물의 내구성 저하 방지, 손상의 진행 방지 등을 위해 보수를 실시하는 것이 바람직함.</li> </ul> |

| 손상내용 | 유출밸브실 박리 |
| 손상원인 | 시공불량, 공용열화 |

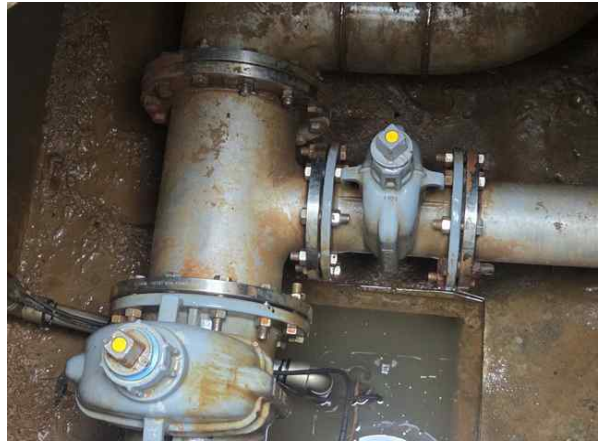
| 손상내용 | 유입유량계실 배관부식 |
| 손상원인 | 공용열화 |

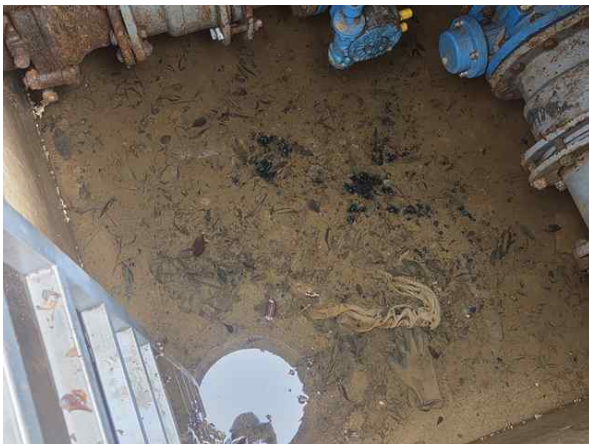
| 구 분 | 조 사 내 용 |
|---|---|
| 유입<br>유량계실 | <ul style="list-style-type: none"> <li>• 유입 유량계실 조사결과, 체수 등의 손상이 조사됨.</li> </ul> |

| 손상내용 | 유입유량계실 체수 |
| 손상원인 | 우수유입, 배수기능 저하 |

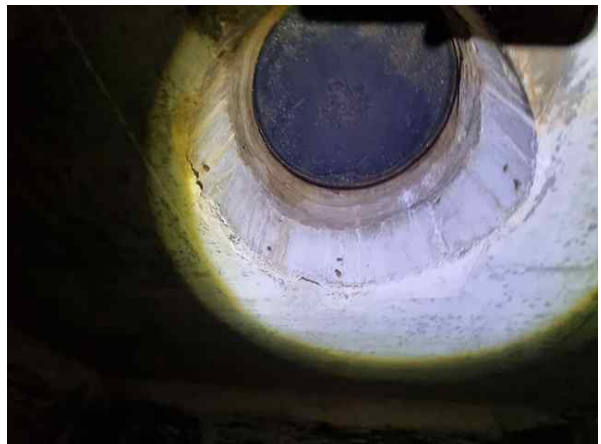
| 손상내용 | 유출유량계실 잡철물 노출 |
| 손상원인 | 시공불량 |

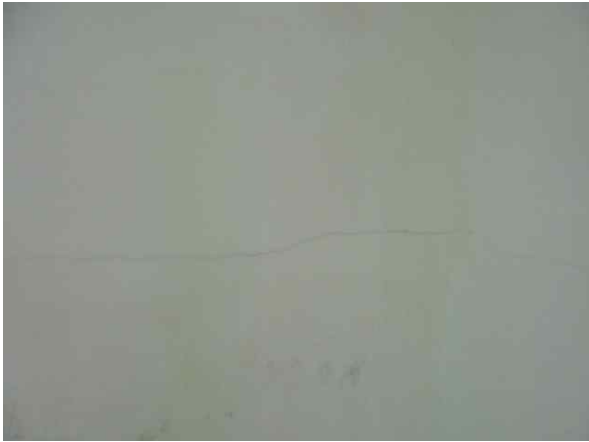
| 손상내용 | 전기실 벽체 균열 | 손상내용 | 전기실 벽체 균열 |
| 손상원인 | 건조수축 | 손상원인 | 건조수축 |

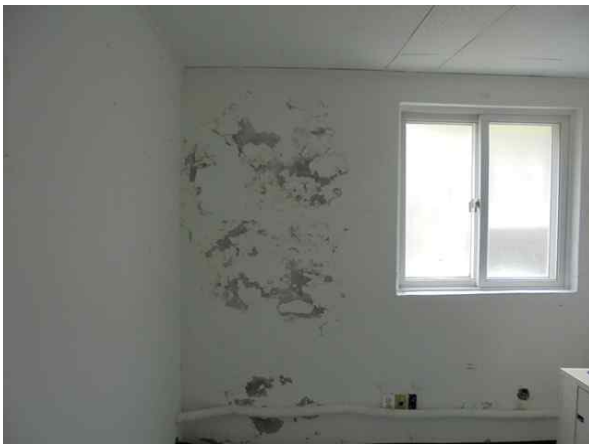
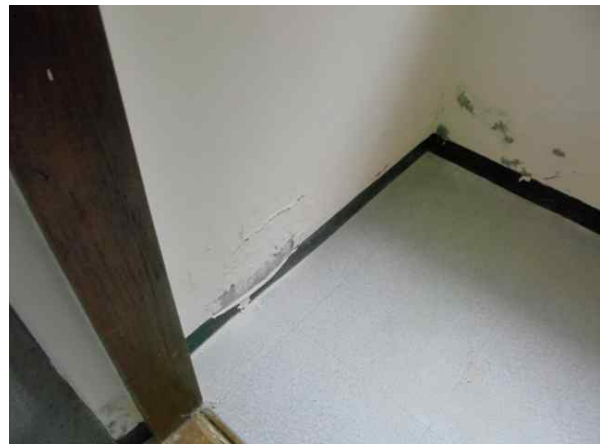
| 손상내용 | 전기실 벽체 도장박리 | 손상내용 | 전기실 벽체 도장박리 |
| 손상원인 | 공용열화 | 손상원인 | 공용열화 |

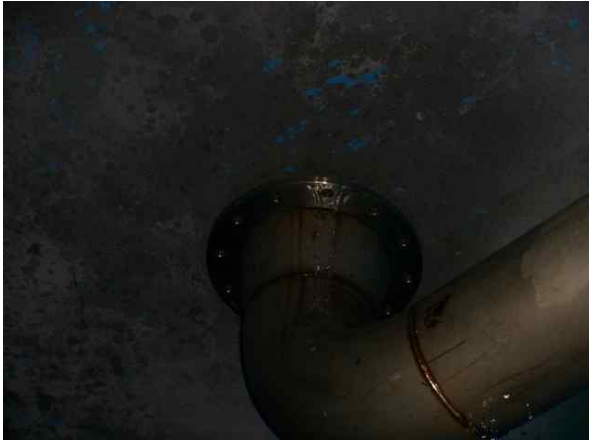
| 손상내용 | 기계설비 2지 배수지 차수불량 |
| 손상원인 | 공용열화 |

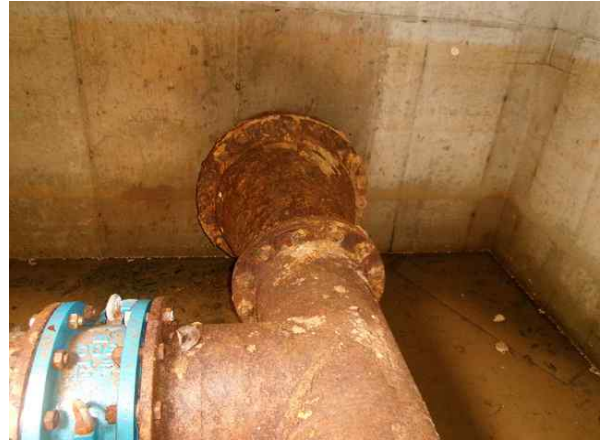
| 손상내용 | 기계설비 유출밸브실 배관부식 |
| 손상원인 | 공용열화 |

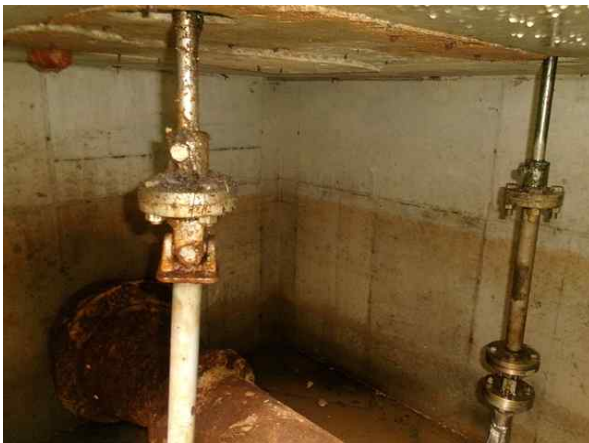
| 손상내용 | 기계설비 유출밸브실 배관부식 |
| 손상원인 | 공용열화 |

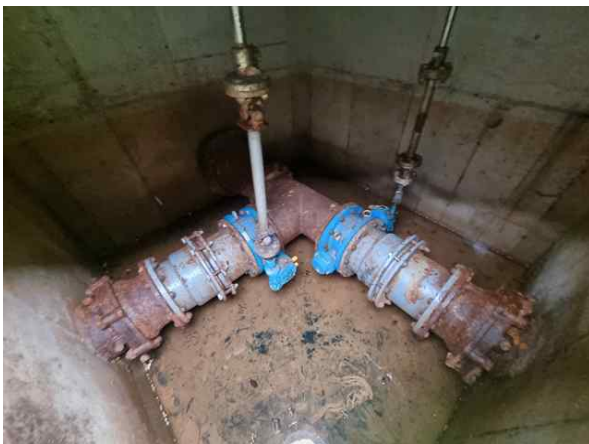
| 손상내용 | 기계설비 유출밸브실 배관부식 |
| 손상원인 | 공용열화 |

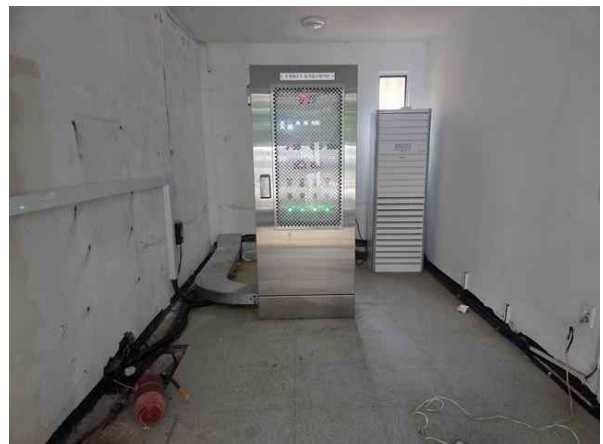
| 손상내용 | 전기설비 현장제어반 상태양호 |

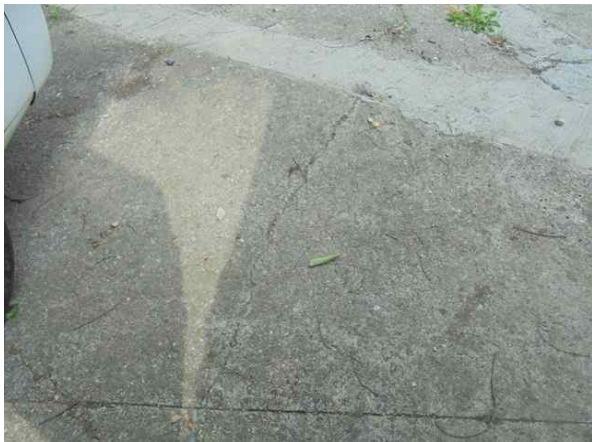
포장부는 균열, 파손 등의 손상이 발생한 상태로서, 주기적인 점검을 통해 손상의 진행 유무를 확인하는 등의 유지관리를 실시하는 것이 바람직 할 것으로 판단된다.

| 손상내용 | 콘크리트 포장 균열 |
| 손상원인 | 건조수축 |

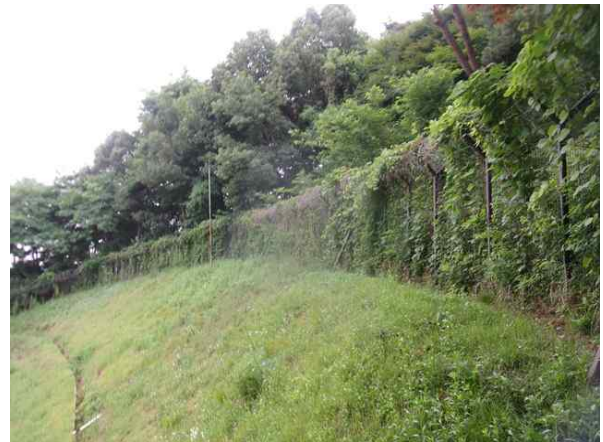
| 손상내용 | 안전웬스 상태양호 |

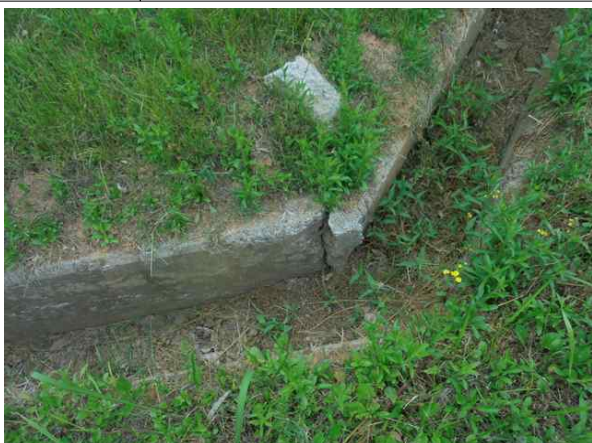
안전웬스는 웬스지주 파손변형, 부식, 연결불량, 시건장치 불량 등의 특별한 손상이 없는 양호한 상태로 조사되었으며, 배수로의 경우 파손, 이물질 및 토사퇴적 발생한 상태로 조사되었다. 집중호우 시 우수배제 능력 저하로 인한 월류가 발생하여 토사유실 등 손상이 발생할 수 있으므로 퇴적물 및 이물질의 제거, 보수 등을 통한 유지관리가 요구된다.

| 손상내용 | 배수로 파손 |
| 손상원인 | 시공미흡, 우수유입 |

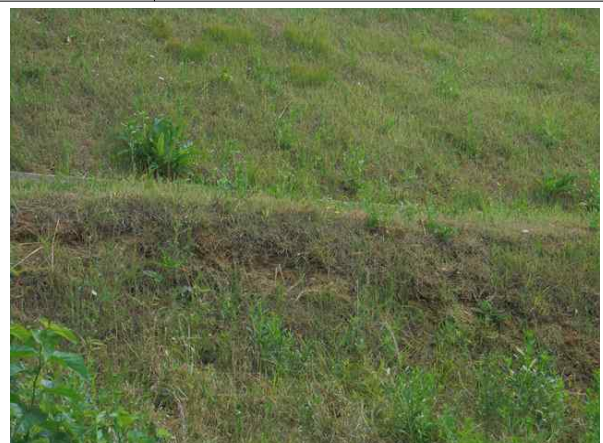
배수지 주변 사면은 시공 시 초기 식생공과 자연식생의 활착 등이 미흡하여 우수에 의해 침식이 발생되고, 옹벽부는 균열, 재료분리, 파손 등의 손상이 발생한 상태이다.

| 손상내용 | 사면 침식 |
| 손상원인 | 시공미흡 |
