## 제 24 장 장안사랑(신) 배수지

## 제 24 장 장안사랑(신)배수지

금회 과업 대상시설물인 장안사랑(신)배수지는 주변 주택의 안정적인 급수를 목적으로 시공된 수도의 저류시설(배수지, 용량:4,000m<sup>3</sup>)로서, 2006년 01월에 준공 후 약 19년이 경과 되었으며, 경기도 화성시 장안면 사랑리 3-22 번지에 위치하고 있다.

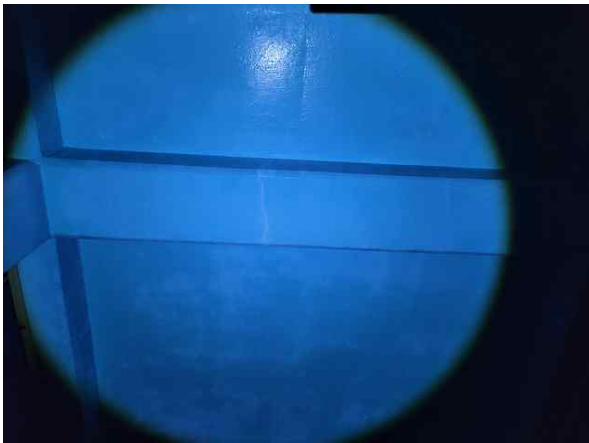
| 손상내용 | 1지 상부슬래브 균열 |
| 손상원인 | 건조수축 등 |

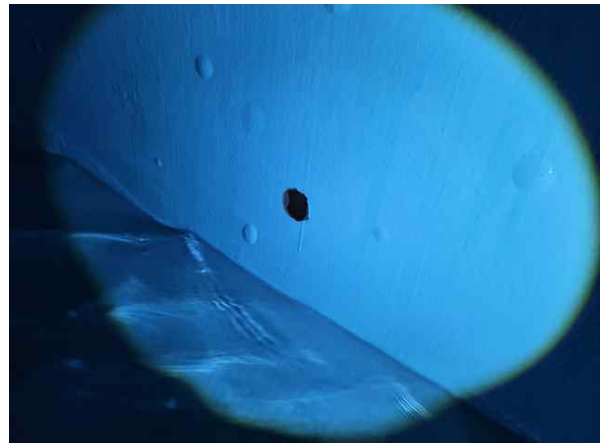
| 손상내용 | 1지 벽체 도장박리 |
| 손상원인 | 공용중 열화 등 |

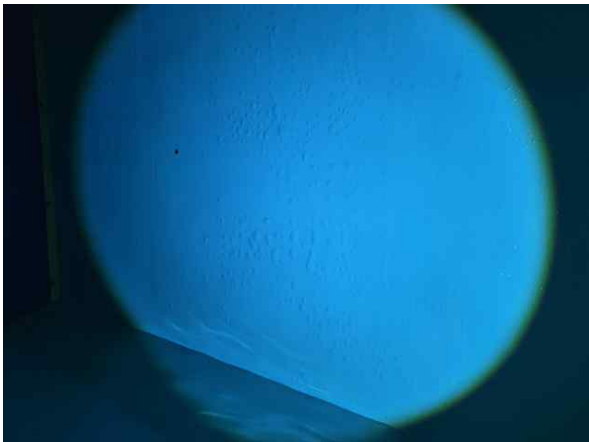
| 손상내용 | 1지 벽체 도장기포 |
| 손상원인 | 도장미흡 등 |

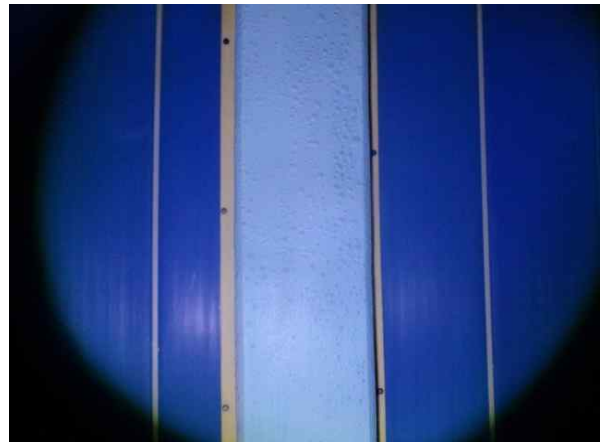
| 손상내용 | 1지 기둥 도장기포 |
| 손상원인 | 도장미흡 등 |

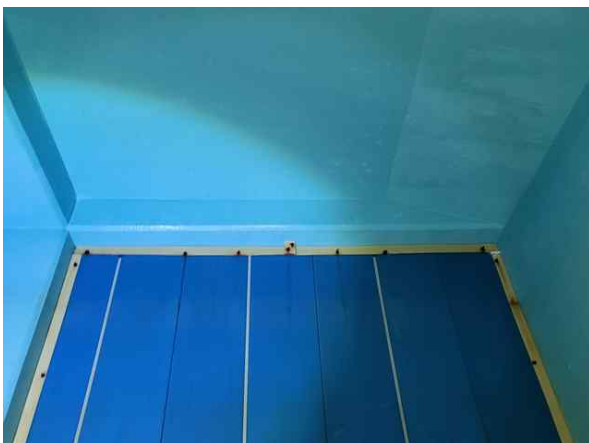
| 손상내용 | 1지 도류벽 볼트부식 |
| 손상원인 | 습윤접촉 등 |

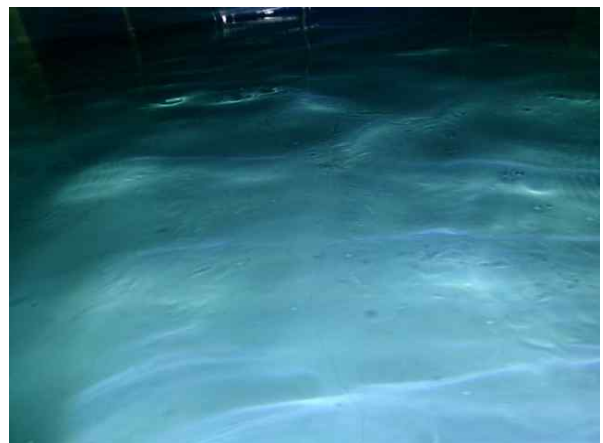
| 손상내용 | 1지 바닥슬래브 균열 |
| 손상원인 | 건조수축 |

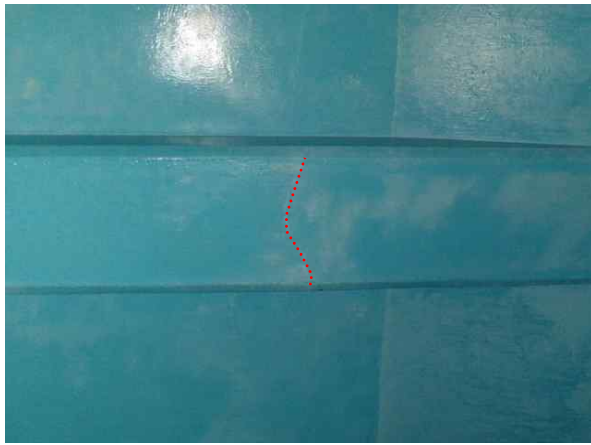
| 손상내용 | 2지 상부슬래브 균열 |
| 손상원인 | 건조수축 등 |

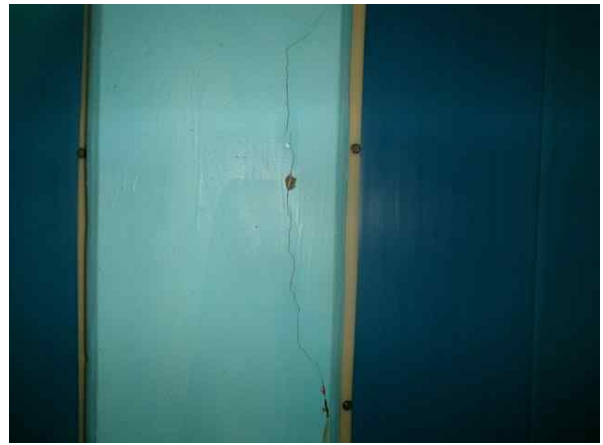
| 손상내용 | 2지 기둥 균열부 백태 |
| 손상원인 | 건조수축+습윤침투 등 |

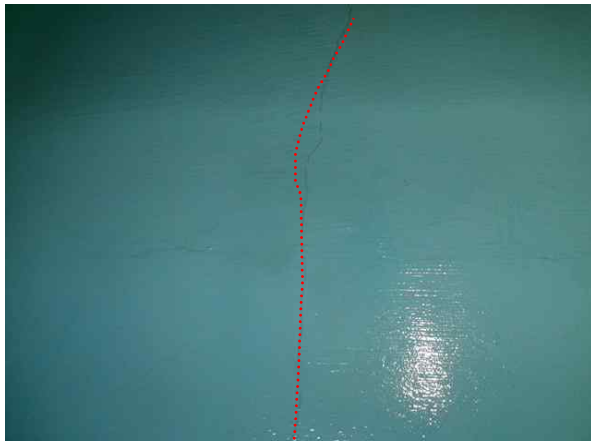
| 손상내용 | 2지 벽체 균열 |
| 손상원인 | 건조수축 등 |

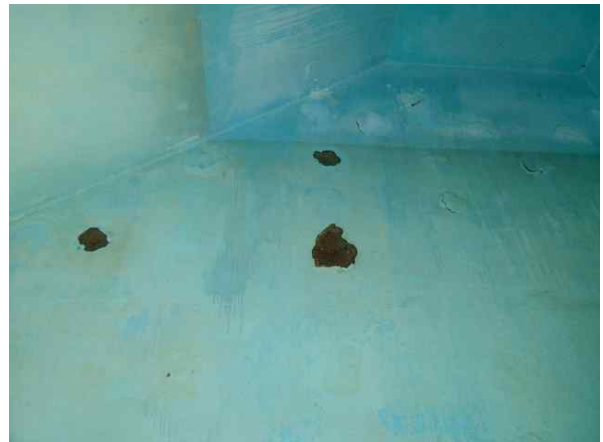
| 손상내용 | 2지 벽체 도장박리 |
| 손상원인 | 공용중 열화 등 |

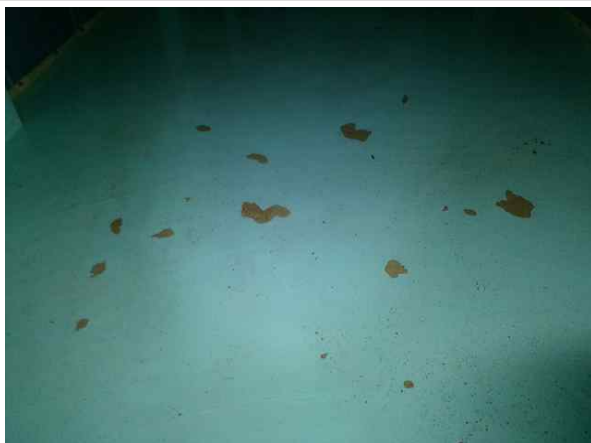
| 손상내용 | 2지 바닥슬래브 도장박리 |
| 손상원인 | 공용중 열화 등 |

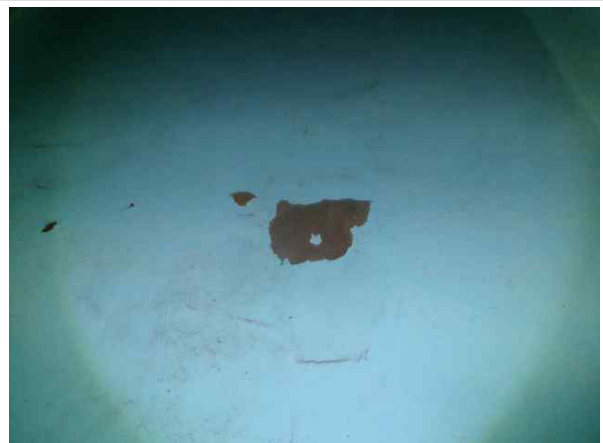
| 손상내용 | 2지 바닥슬래브 도장박리 |
| 손상원인 | 공용중 열화 등 |

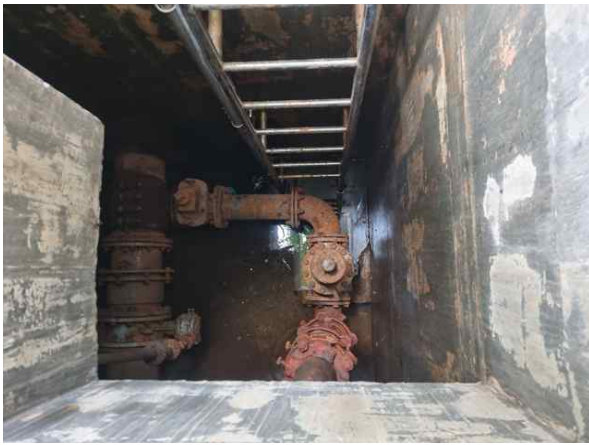
| 손상내용 | 유입밸브실(1지) 바닥슬래브 채수 |
| 손상원인 | 외부 우수유입 |

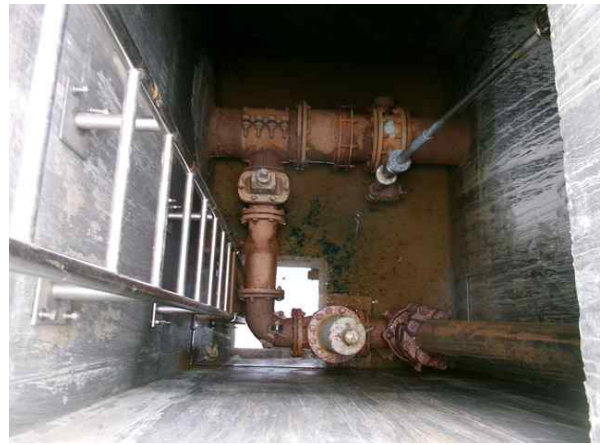
| 손상내용 | 유입밸브실(2지) 바닥슬래브 채수 |
| 손상원인 | 외부 우수유입 |

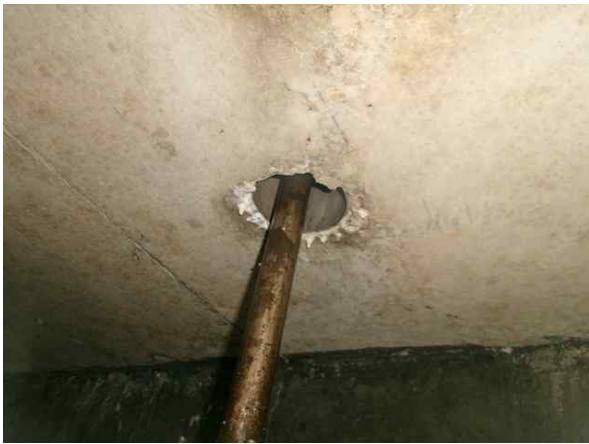
| 손상내용 | 유입밸브실(2지) 상부슬래브 백태 |
| 손상원인 | 외부 우수유입 |

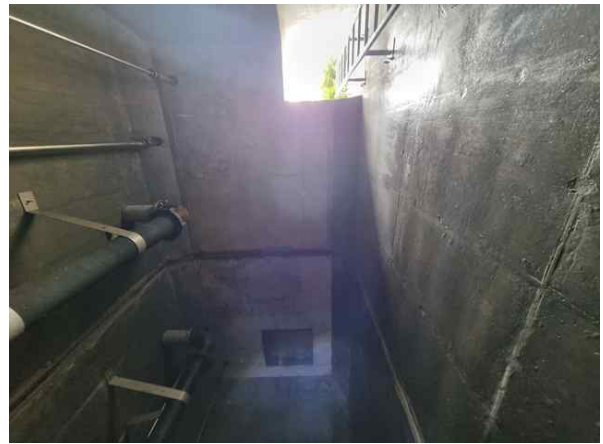
| 손상내용 | 통합유출밸브실 상부슬래브 상태양호 |

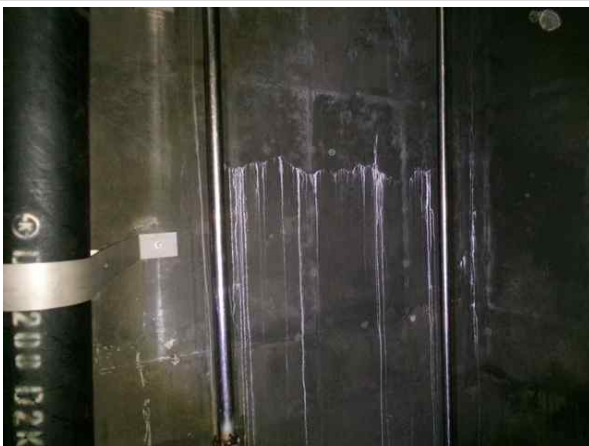
| 손상내용 | 통합유출밸브실 벽체 균열부 백태 |
| 손상원인 | 건조수축+습윤침투 |

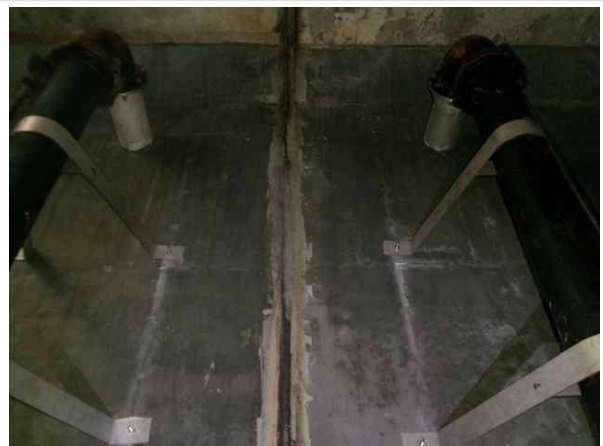
| 손상내용 | 통합유출밸브실 벽체 조인트 누수 |
| 손상원인 | 공용중 열화 |

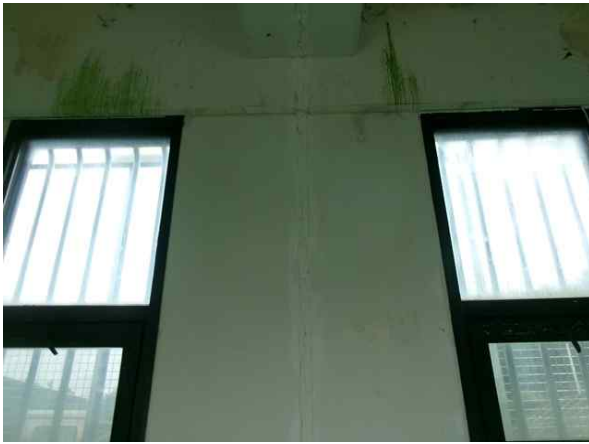
| 손상내용 | 검수실 내부 신축이음 불량 |
| 손상원인 | 시공미흡 등 |

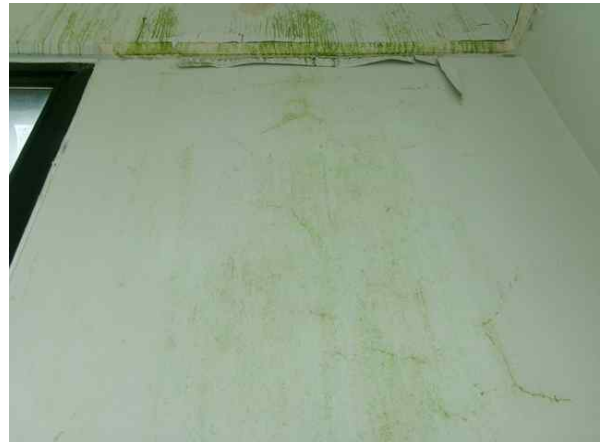
| 손상내용 | 검수실 내부 벽체 망상균열 |
| 손상원인 | 건조수축 등 |

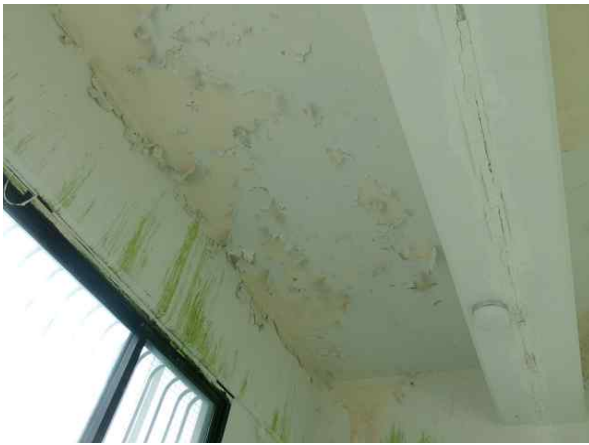
| 손상내용 | 검수실 내부 상부슬래브 도장박리 |
| 손상원인 | 공용중 열화 등 |

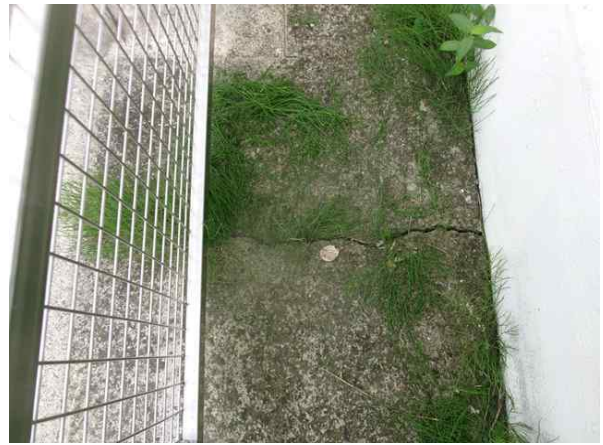
| 손상내용 | 검수실 외부 바닥 균열 |
| 손상원인 | 건조수축, 온도변화 등 |

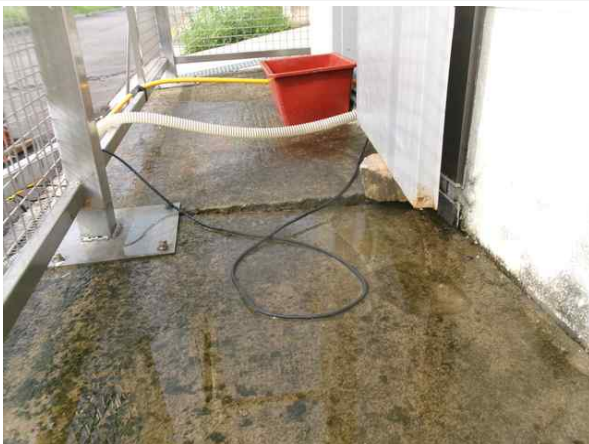
| 손상내용 | 검수실 외부 바닥 이격 단차 |
| 손상원인 | 시공미흡 등 |

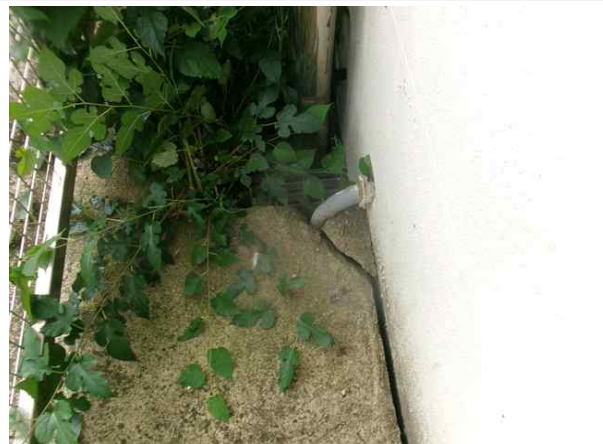
| 손상내용 | 검수실 외부 바닥 파손 |
| 손상원인 | 건조수축, 온도변화 등 |

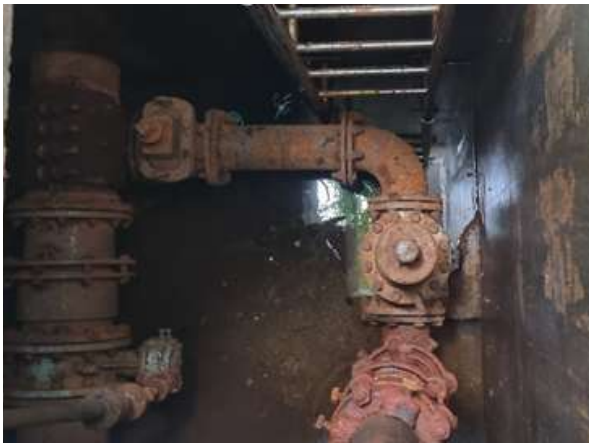
| 손상내용 | 유입밸브실(1지) 관부식 |
| 손상원인 | 공용기간 증가 등 |

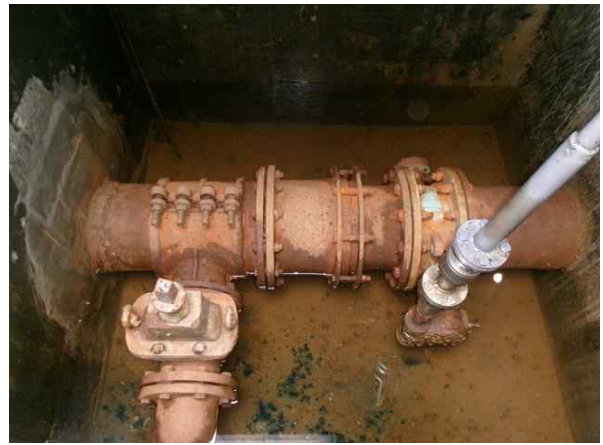
| 손상내용 | 유입밸브실(2지) 관부식 |
| 손상원인 | 온도차에 따른 습기흡착 등 |

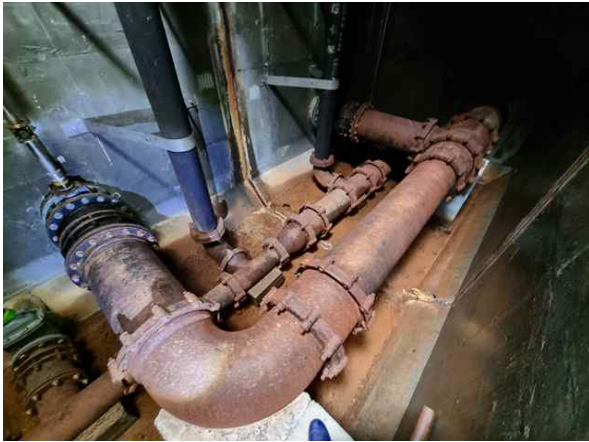
| 손상내용 | 통합유출밸브실 관부식 |
| 손상원인 | 온도차에 따른 습기흡착 등 |

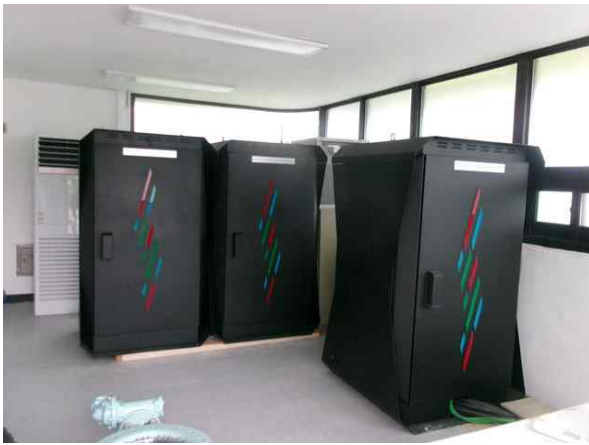
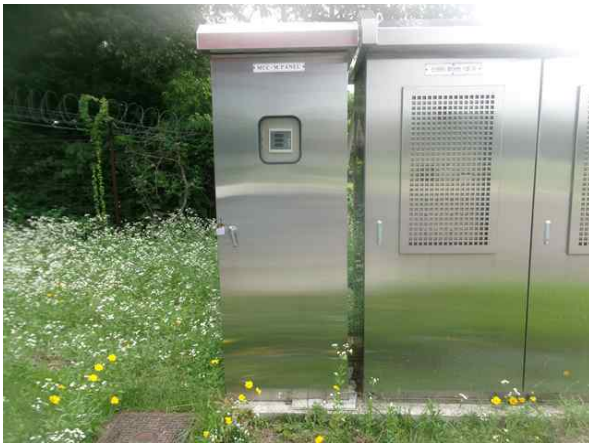
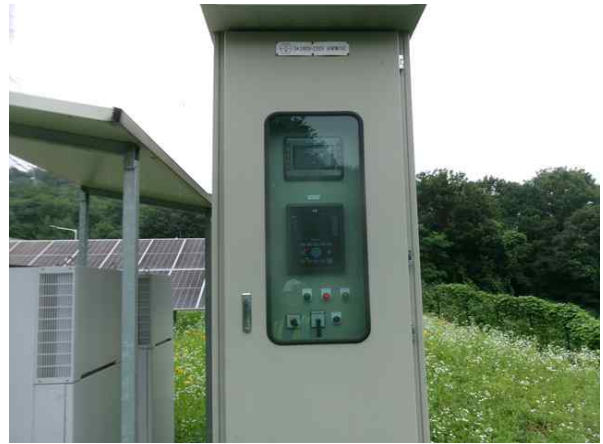
| 손상내용 | 관리동 내부 전기설비 상태양호 | 손상내용 | 외부 전기설비 현황 |

| 손상내용 | 외부 현장제어반 상태양호 | 손상내용 | 전기실 전기설비 상태양호 |
