## 제 25 장 장안사랑배수지

### 25.1 대상시설물 개요

금회 과업 대상시설물인 장안사랑배수지는 주변 주택의 안정적인 급수를 목적으로 시공된 수도의 저류시설(배수지, 용량:1,890m<sup>3</sup>)로서, 1998년 01월에 준공 후 약 27년이 경과 되었으며, 경기도 화성시 장안면 사랑리 3-22 번지에 위치하고 있다.

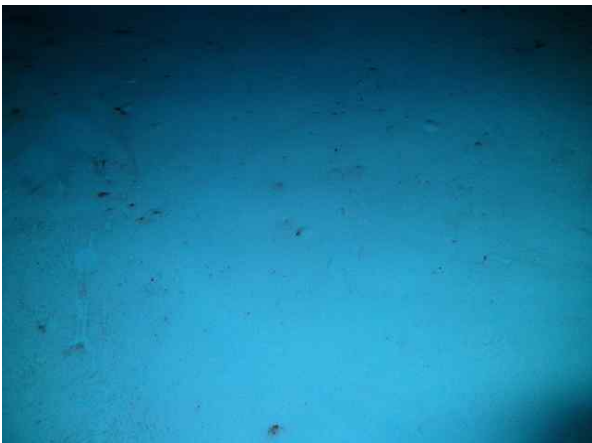
| 구 분 | 조 사 내 용 |
|---|---|
| 2지 | <ul style="list-style-type: none"> <li>배수지 내부는 세라믹 방수도장으로 시공되어 있으며, 도장미흡에 의한 바닥슬래브 도장기포 등의 손상이 확인되었고, 주기적인 점검을 통한 손상의 진전여부 확인 등의 유지관리가 필요할 것으로 사료됨.</li> </ul> |

| 손상내용 | 2지 벽체 상태양호 | 손상내용 | 2지 바닥슬래브 도장기포 |
| 손상원인 | - | 손상원인 | 도장미흡 |

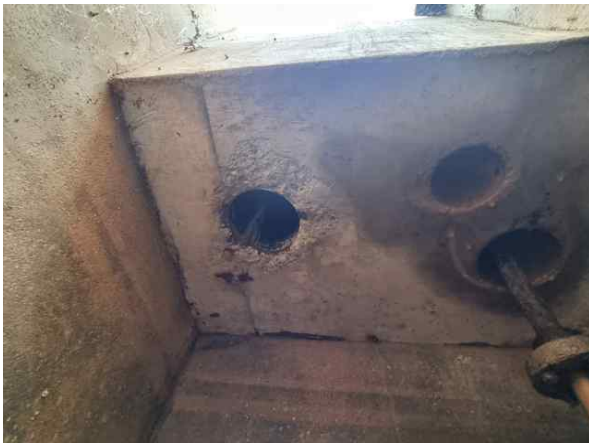
| 구 분 | 조 사 내 용 |
|---|---|
| 유입밸브실 | <ul style="list-style-type: none"> <li>• 내부 구조체에 외부 우수유입, 공용기간 증가 등에 의한 체수, 파손 손상이 발생됨.</li> <li>• 상기 조사된 손상은 비구조적 손상으로 시설물의 사용성에는 큰 문제는 없으나, 시설물의 내구성 저하 방지, 손상의 진행 방지 등을 위해 보수를 실시하는 것이 바람직함.</li> </ul> |

| 손상내용 | 유입밸브실(1지) 상부슬래브 파손 |
| 손상원인 | 공용기간 증가 등 |

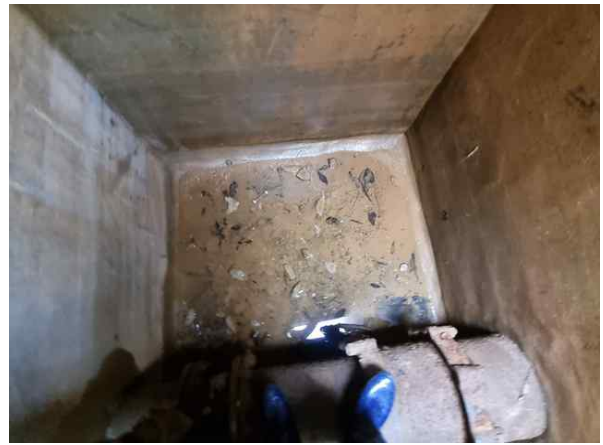
| 손상내용 | 유입밸브실(1지) 바닥슬래브 체수 |
| 손상원인 | 외부 우수유입 등 |

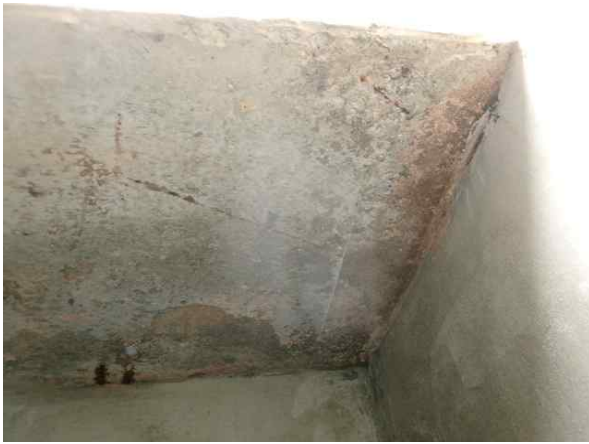
| 구 분 | 조 사 내 용 |
|---|---|
| 유출밸브실 | <ul style="list-style-type: none"> <li>• 내부 구조체에 외부 우수유입, 피복부족, 다짐불량 등에 의한 재료분리, 잡철근노출, 파손, 철근노출, 체수 등의 손상이 발생됨.</li> <li>• 상기 조사된 손상은 비구조적 손상으로 시설물의 사용성에는 큰 문제는 없으나, 시설물의 내구성 저하 방지, 손상의 진행 방지 등을 위해 보수를 실시하는 것이 바람직함.</li> </ul> |

| 손상내용 | 유출밸브실(1지)<br>상부슬래브 재료분리 |
| 손상원인 | 다짐불량 등 |

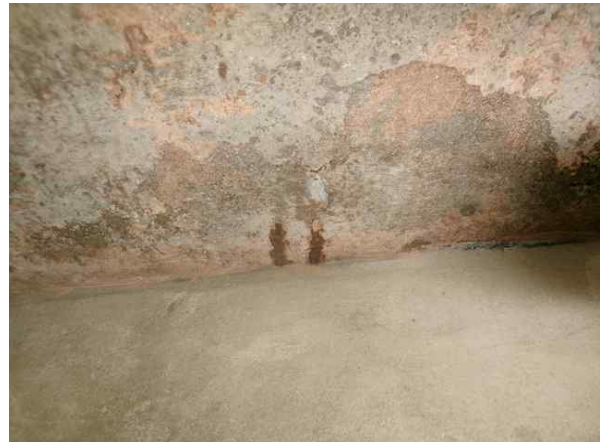
| 손상내용 | 유출밸브실(1지)<br>상부슬래브 잡철근노출 |
| 손상원인 | 피복부족 등 |

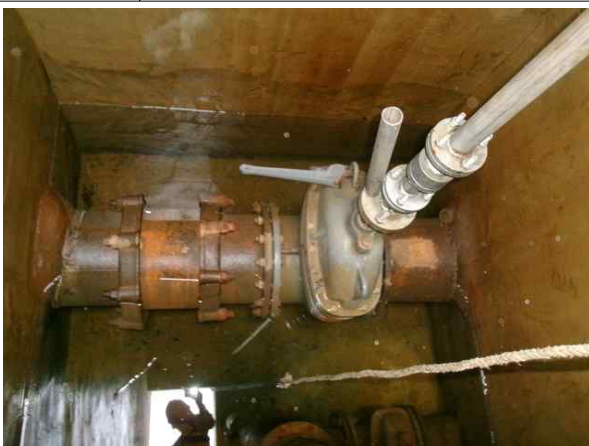
| 손상내용 | 유출밸브실(1지) 바닥슬래브 체수 |
| 손상원인 | 외부 우수유입 등 |

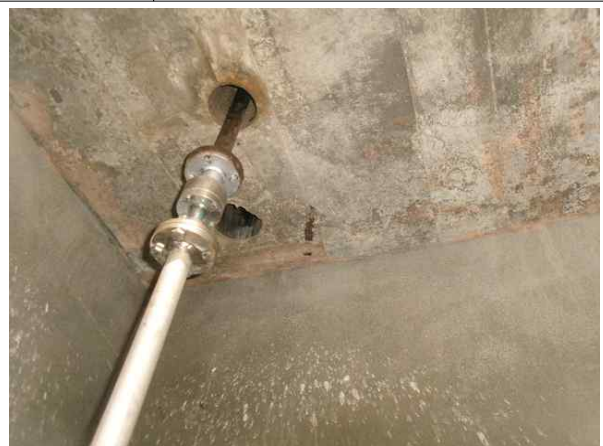
| 손상내용 | 유출밸브실(2지)<br>상부슬래브 철근노출 |
| 손상원인 | 피복부족 등 |

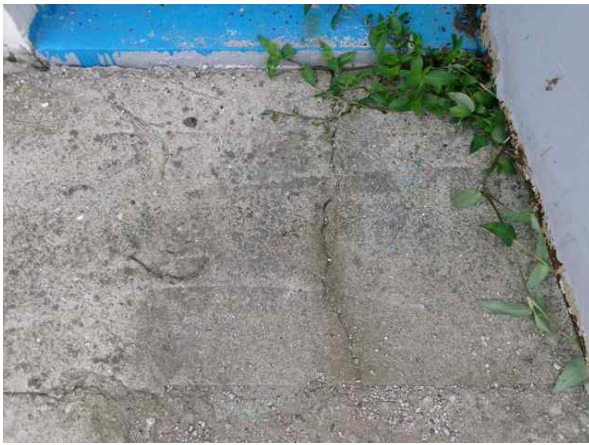
| 구 분 | 조 사 내 용 |
|---|---|
| 계단실 | <ul style="list-style-type: none"> <li>계단실 조사결과, 건조수축 온도변화 등에 의한 외부 바닥 균열이 조사됨.</li> <li>발생된 손상부는 비구조적 손상으로 시설물의 사용성에는 큰 문제는 없으나, 시설물의 내구성 저하 방지, 손상의 진행 방지 등을 위해 보수를 실시하는 것이 바람직함.</li> </ul> |

| 손상내용 | 계단실 외부 바닥 균열 |
| 손상원인 | 건조수축, 온도변화 등 |

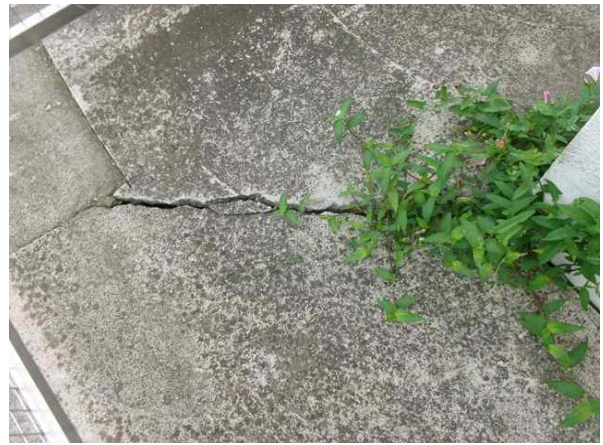
| 손상내용 | 계단실 외부 바닥 균열 |
| 손상원인 | 건조수축, 온도변화 등 |

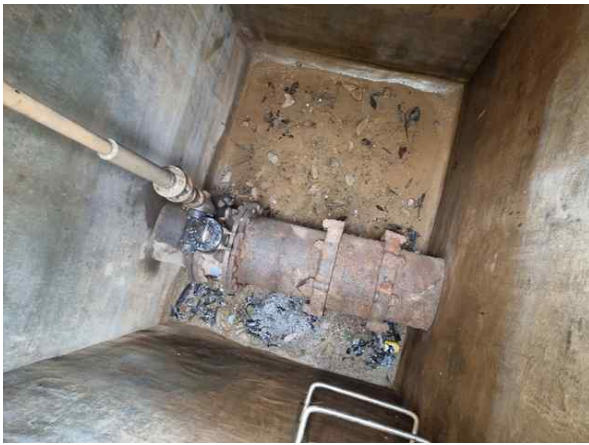
기계설비 외관조사 결과, 온도차에 따른 습기흡착, 외부 우수유입 등에 의한 밸브실 및 배수지 내 배관의 밸브, 연결부, 볼트 체결부, 제수밸브(전동식 및 수동식) 등에 전반적인 부식과 차수불량이 발생하였으며, 누수, 변형 등의 손상이 없는 것으로 조사되었다.

| 손상내용 | 유입밸브실(1지) 관부식 |
| 손상원인 | 공용기간 증가 등 |

상기 조사된 손상부는 비구조적 손상으로 시설물의 사용성에는 큰 문제는 없으나, 시설물의 내구성 저하 방지, 손상의 진행 방지 등을 위해 보수를 실시하는 것이 바람직함.

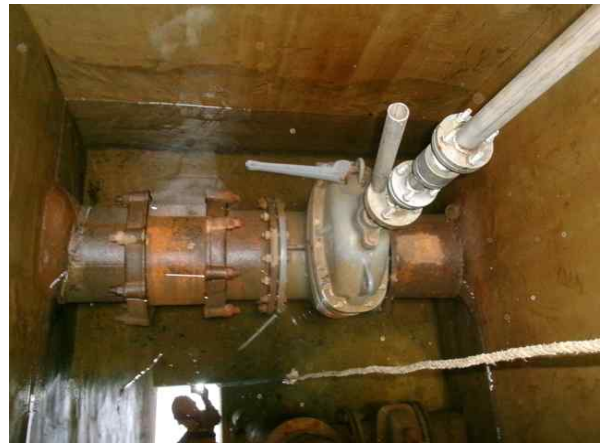
| 손상내용 | 유출밸브실(1지) 관부식 |
| 손상원인 | 온도차에 따른 습기흡착 등 |

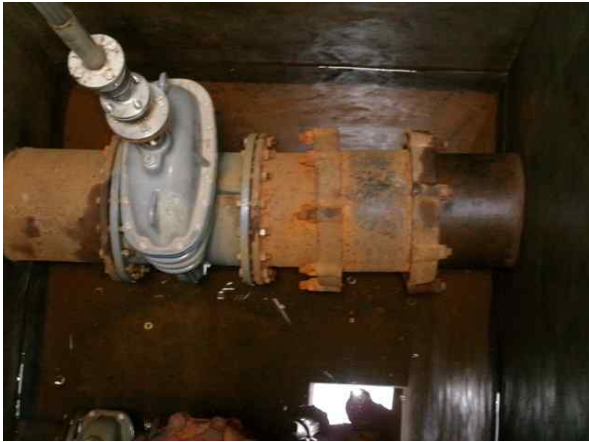
| 손상내용 | 유출밸브실(2지) 관부식 |
| 손상원인 | 온도차에 따른 습기흡착 등 |

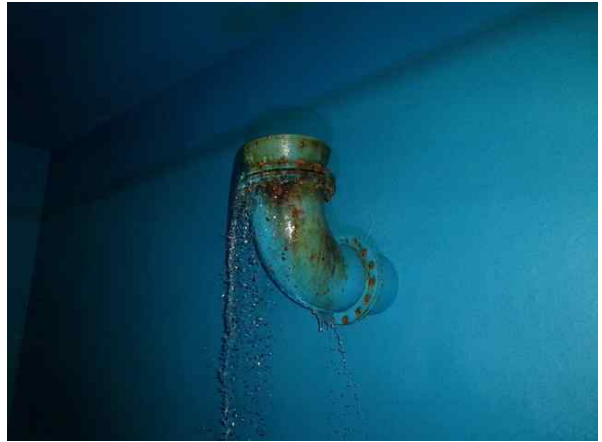
| 손상내용 | 1지 유입 관부식 및 차수불량 |
| 손상원인 | 공용기간 증가 등 |

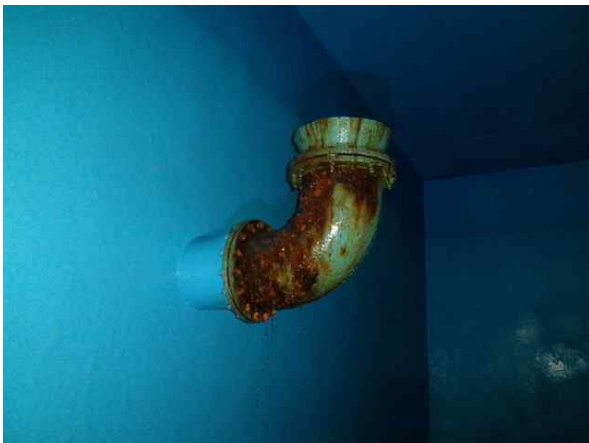
| 손상내용 | 2지 유입 관부식 |
| 손상원인 | 온도차에 따른 습기흡착 등 |

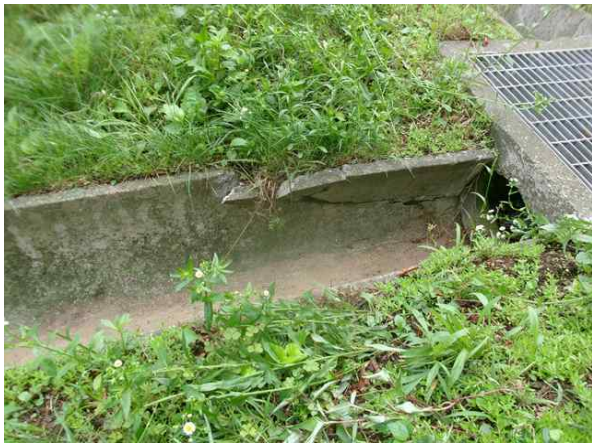
손상내용 배수시설 배수로 파손

손상원인 외부충격 등

배수지 장내 배수로에서 외부충격 등에 의한 파손 등의 손상이 조사되었으며 원활한 배수처리를 위해서 단면보수 등의 보수를 실시하는 것이 필요할 것으로 사료된다.

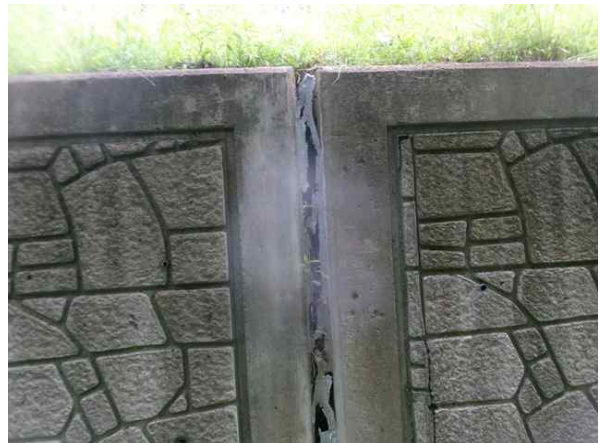
손상내용 옹벽 실링재 열화

손상원인 공용중 노후화+온도변화

주변 옹벽에서 공용중 노후화, 온도변화 등에 의한 실링재 열화등의 손상이 조사되었다. 손상부는 비구조적 손상으로 시설물의 사용성에는 큰 문제는 없으나, 시설물의 내구성 저하 방지, 손상의 진행 방지 등을 위해 보수를 실시하는 것이 바람직 할것으로 판단된다.
