## 제 26 장 전곡장외배수지

## 26.1 대상시설물 개요

금회 과업 대상시설물인 전곡장외배수지는 경기도 화성시 서신면 전곡산단10길 86번지에 위치한 배수지 총 용량:5,000㎥로서, 2015년 04월에 준공 후 약 10년이 경과되었다.

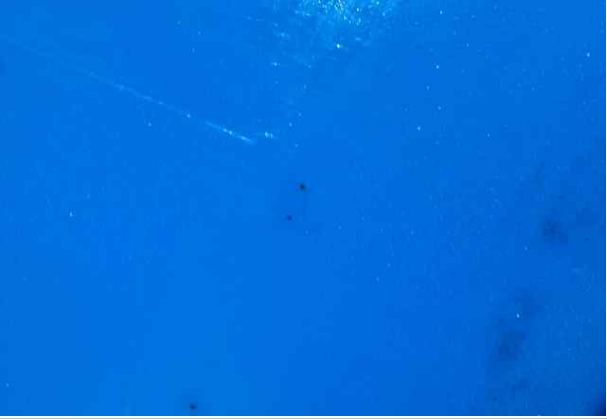
| 손상내용 | 1지 상부슬래브 녹 | 손상내용 | 1지 상부슬래브 균열(0.3mm미만) |
| 손상원인 | 공용중 열화 | 손상원인 | 건조수축, |

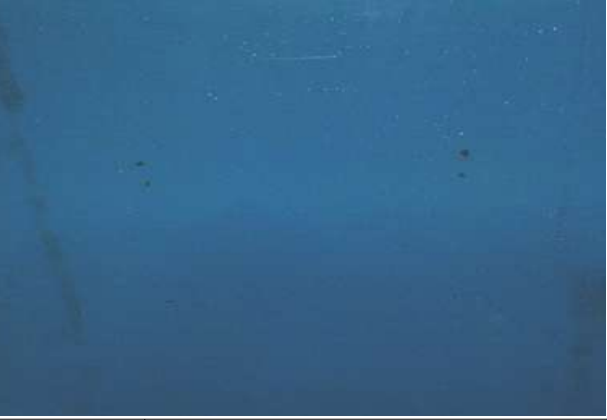
| 손상내용 | 1지 상부슬래브 녹 | 손상내용 | 1지 기둥 상태양호 |
| 손상원인 | 공용중 열화 | 손상원인 | - |

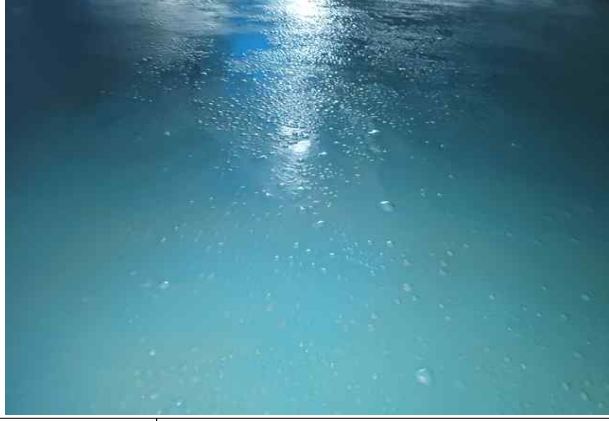
| 손상내용 | 1지 도류벽 상태양호 | 손상내용 | 1지 바닥슬래브 도장기포 |
| 손상원인 | - | 손상원인 | 도장미흡 |

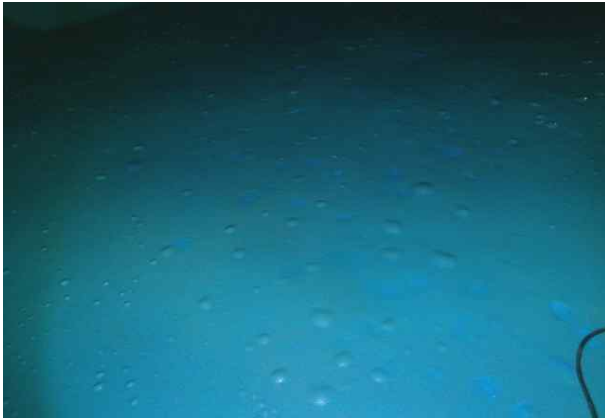
| 손상내용 | 1지 바닥슬래브 도장기포 | 손상내용 | 1지 벽체 도장기포 |
| 손상원인 | 도장미흡 | 손상원인 | 도장미흡 |

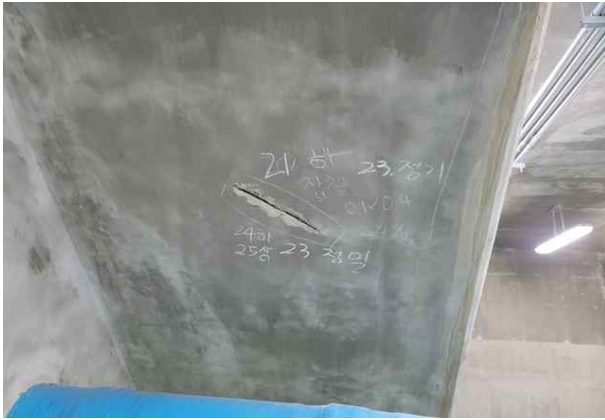
| 손상내용 | 유입밸브실 계단하면 잡철물 |
| 손상원인 | 피복부족 |

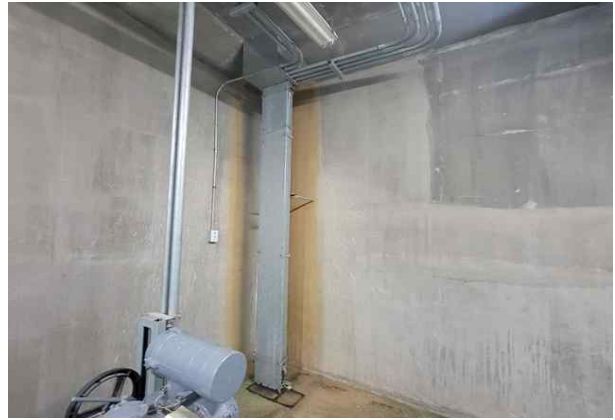
| 손상내용 | 유입밸브실 벽체 누수흔적 |
| 손상원인 | 수분접촉, 배관누수 |

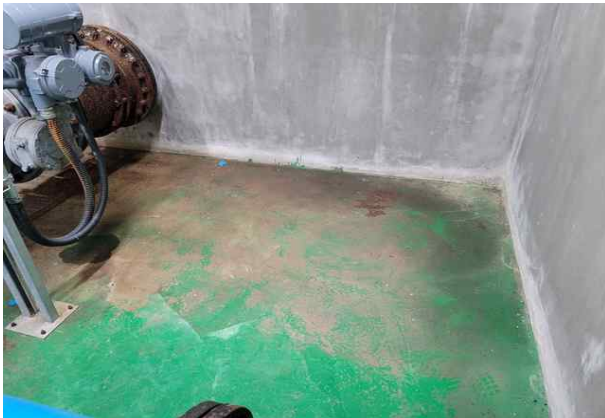
| 손상내용 | 유입밸브실 바닥슬래브 체수흔적 |
| 손상원인 | 외부우수 유입 |

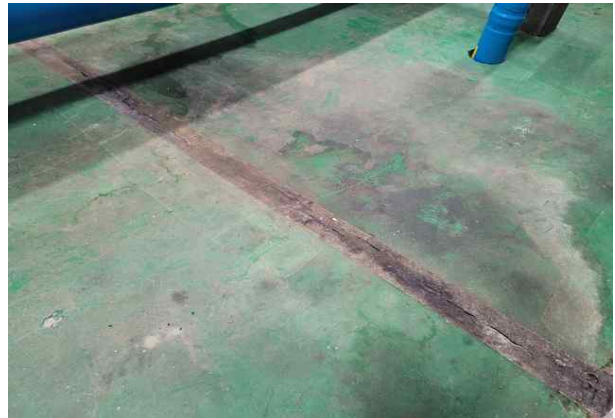
| 손상내용 | 유입밸브실 바닥슬래브 실링재 열화 |
| 손상원인 | 공용기간 중 열화 |

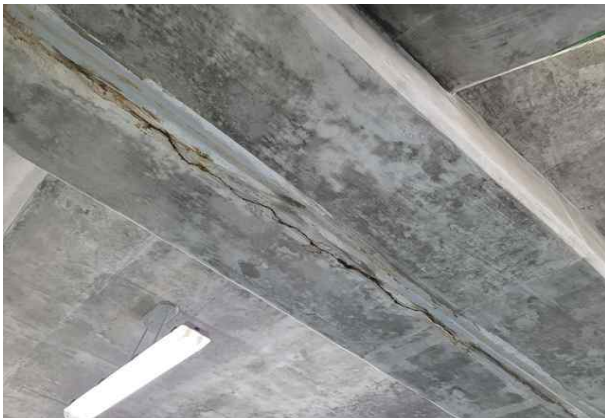
| 손상내용 | 유출밸브실 보 박리 |
| 손상원인 | 동결융해 반복, 시공미흡 |

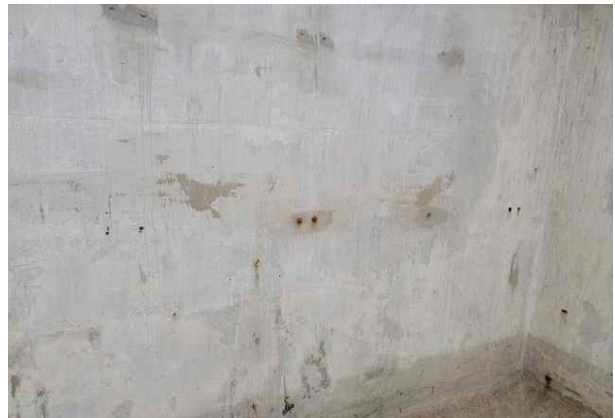
| 손상내용 | 유출밸브실 벽체 잡철물 |
| 손상원인 | 피복부족 |

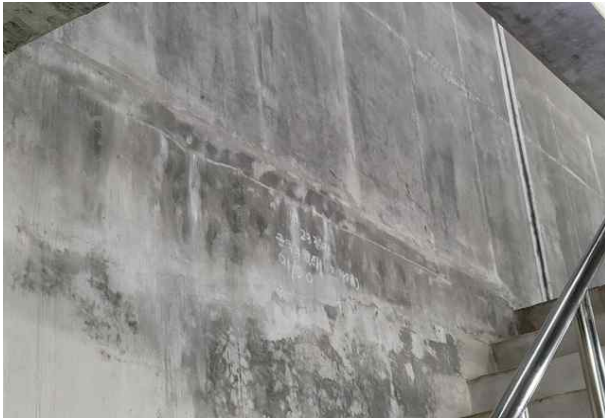
| 손상내용 | 유틸밸브실 벽체 균열부백태 | 손상내용 | 유출밸브실 벽체 백태 |
| 손상원인 | 습윤흡착 | 손상원인 | 습윤흡착 |

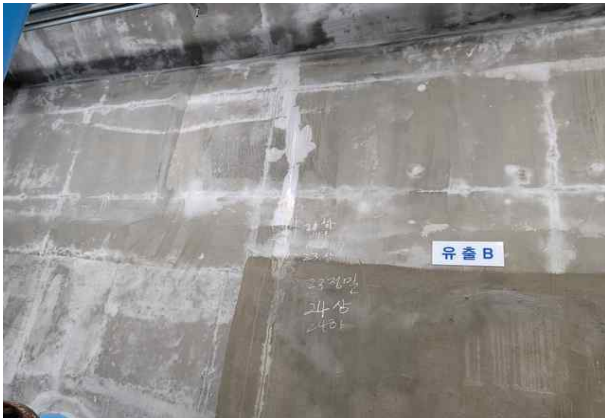
| 손상내용 | 유출밸브실 벽체 백태 | 손상내용 | 유출밸브실 바닥슬래브 도장박리 |
| 손상원인 | 습윤흡착 | 손상원인 | 공용중 열화 |

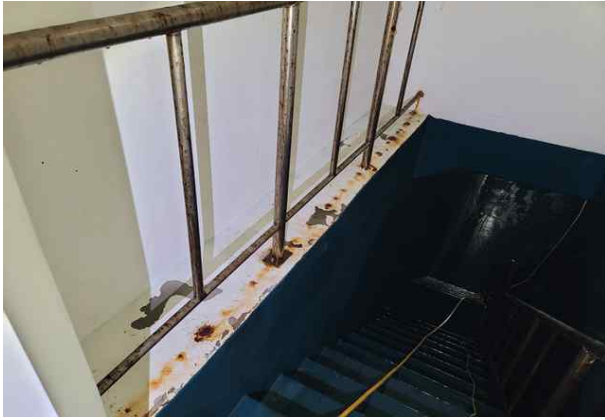
| 손상내용 | 검수실 내부 도장박리 |
| 손상원인 | 공용중 열화 |

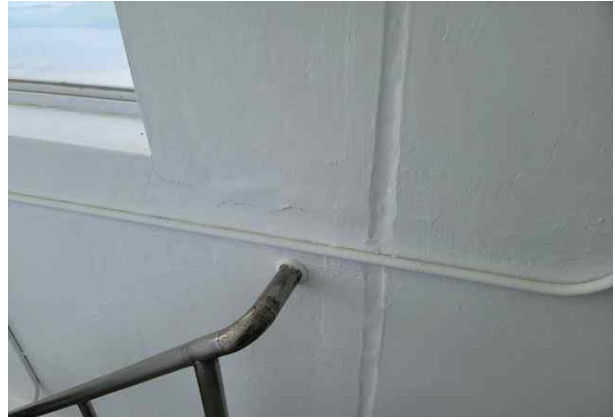
| 손상내용 | 검수실 내부 벽체 균열 |
| 손상원인 | 건조수축, 온도변화 |

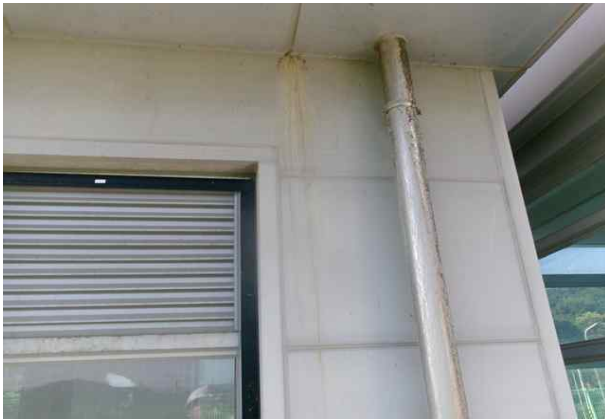
| 손상내용 | 전기실 외부 누수흔적 |
| 손상원인 | 수분접촉 |

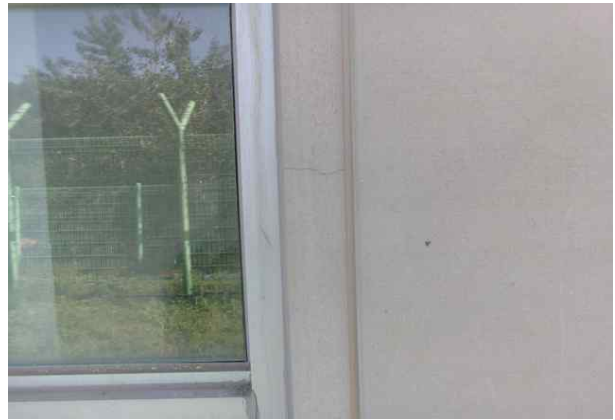
| 손상내용 | 전기실 외부 벽체 균열 |
| 손상원인 | 건조수축, 온도변화 |

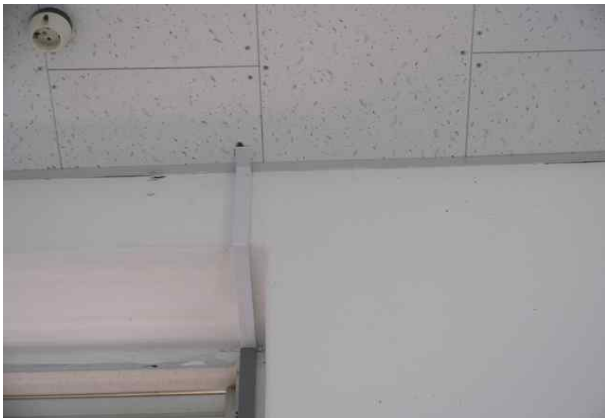
| 손상내용 | 전기실 내부 벽체 균열 |
| 손상원인 | 건조수축, 온도변화 |

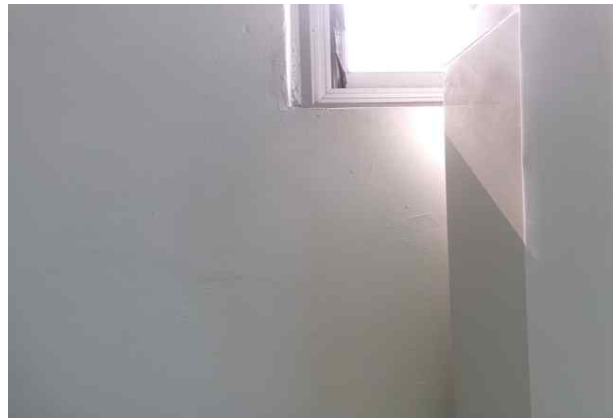
| 손상내용 | 전기실 내부 벽체 균열 |
| 손상원인 | 건조수축, 온도변화 |

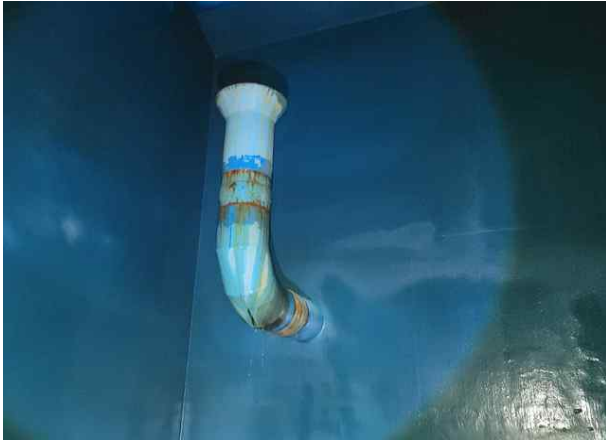
| 손상내용 | 1지 유입배관 부식 |
| 손상원인 | 공용열화 |

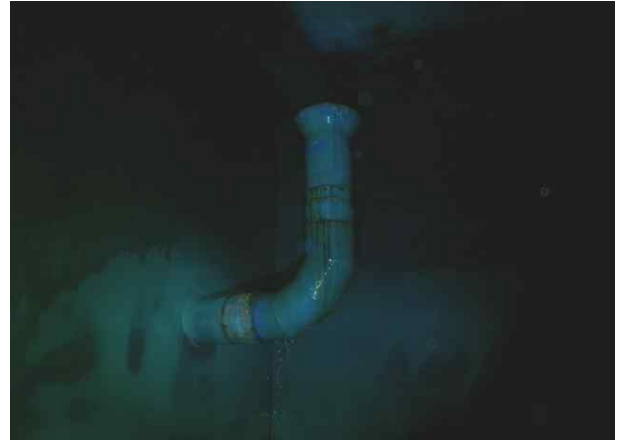
| 손상내용 | 2지 유입배관 부식 |
| 손상원인 | 공용열화 |

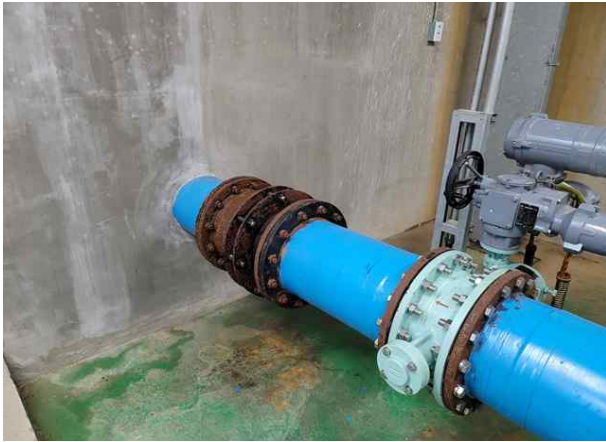
| 손상내용 | 유입밸브실 배관 부식 |
| 손상원인 | 공용열화 |

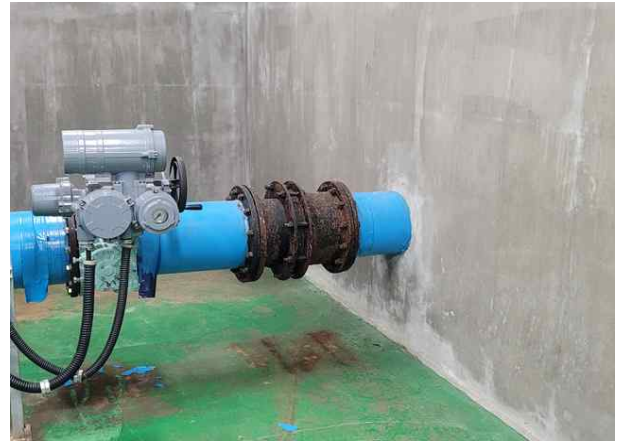
| 손상내용 | 유입밸브실 배관 부식 |
| 손상원인 | 공용열화 |

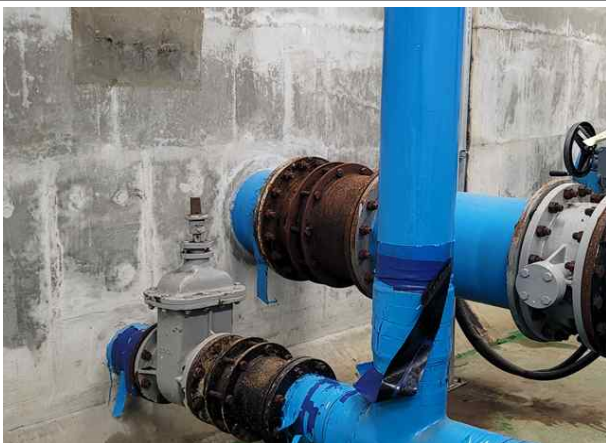
| 손상내용 | 유출밸브실 배관 부식 |
| 손상원인 | 공용열화 |

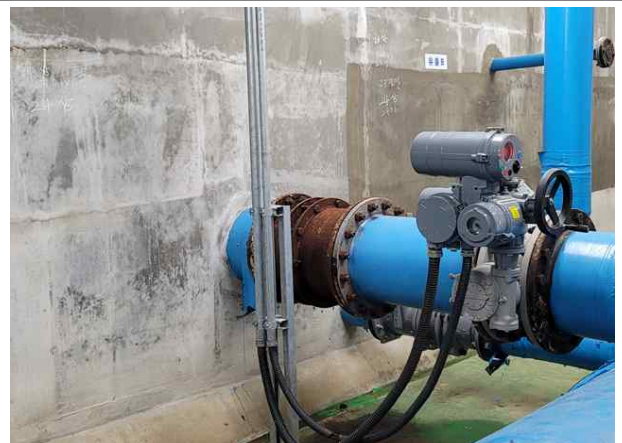
| 손상내용 | 유출밸브실 배관 부식 |
| 손상원인 | 공용열화 |

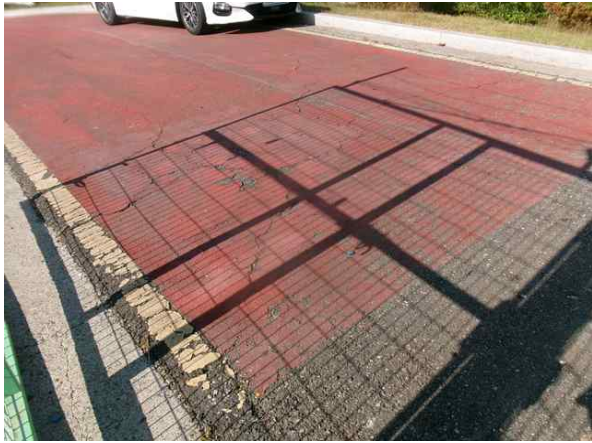
| 손상내용 | 진입로 포장부 망상균열 |
| 손상원인 | 차량 운하중 |

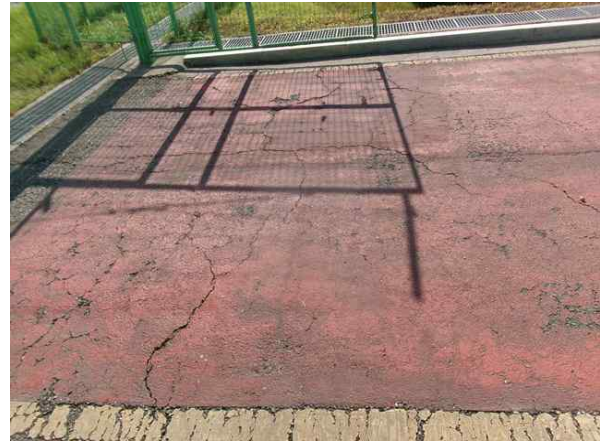
| 손상내용 | 진입로 포장부 망상균열 |
| 손상원인 | 차량 운하중 |
