## 제 32 장 향남도이배수지

금회 과업 대상시설물인 향남도이배수지는 주변 주택의 안정적인 급수를 목적으로 시공된 수도의 저류시설(배수지, 용량:5,000m<sup>3</sup>)로서, 2008년 08에 준공 후 약 17년이 경과 되었으며, 경기도 화성시 향남읍 도이리 591-22번지에 위치하고 있다.

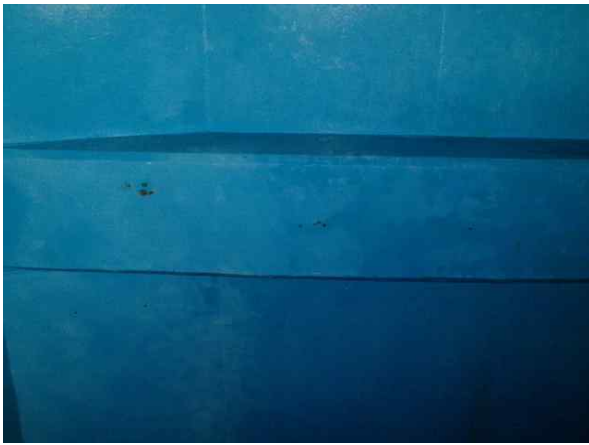
| 손상내용 | 1지 상부슬래브 녹물 | 손상내용 | 1지 벽체 도장박리 |
| 손상원인 | 피복두께 부족 | 손상원인 | 공용중 열화 |

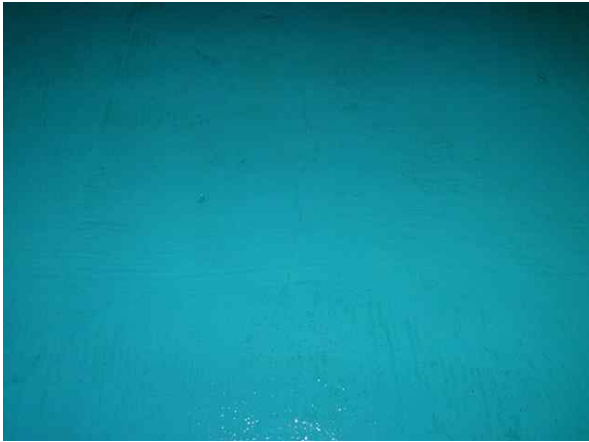
| 손상내용 | 1지 벽체 균열(0.3mm미만) | 손상내용 | 1지 바닥슬래브 도장박리 |
| 손상원인 | 건조수축 | 손상원인 | 공용중 열화 |

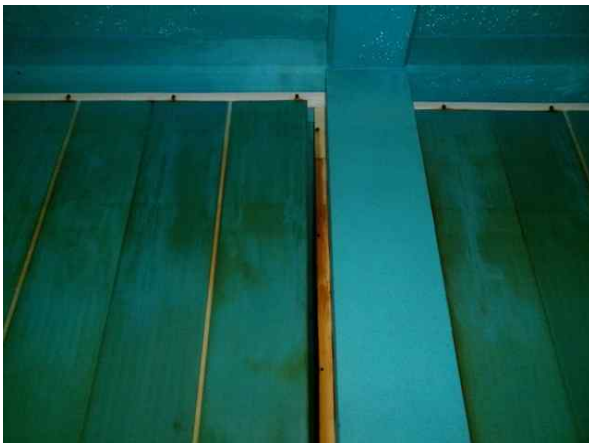
| 손상내용 | 1지 도류벽 마감재 이격 | 손상내용 | 1지 도류벽 브라켓 파손 |
| 손상원인 | 공용중 열화 | 손상원인 | 공용기간 증가 |

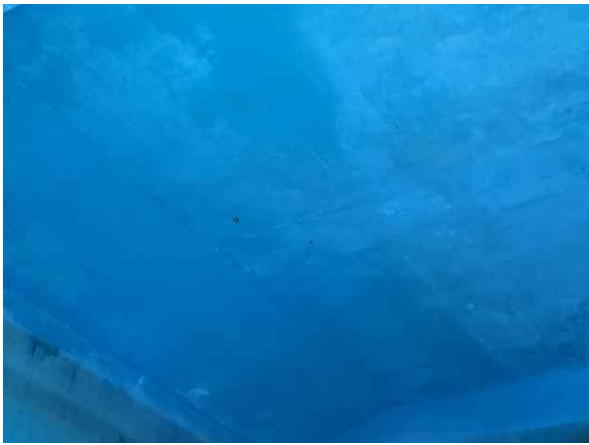
| 손상내용 | 2지 상부슬래브 녹물 |
| 손상원인 | 피복두께 부족 |

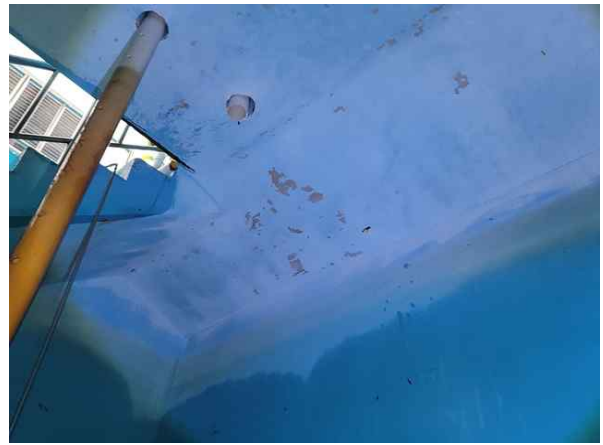
| 손상내용 | 2지 상부슬래브 도장박리 |
| 손상원인 | 공용중 열화 |

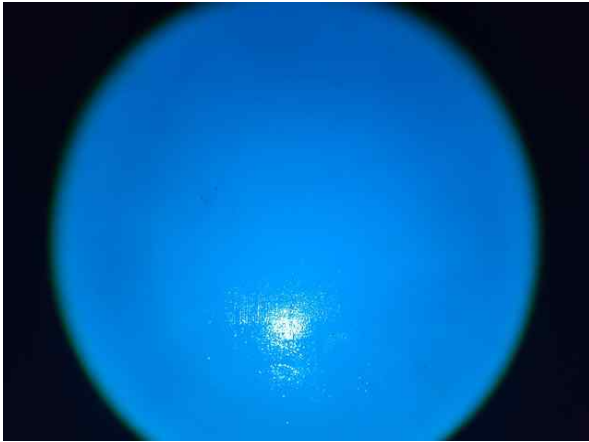
| 손상내용 | 2지 벽체 균열(0.3mm미만) |
| 손상원인 | 건조수축 |

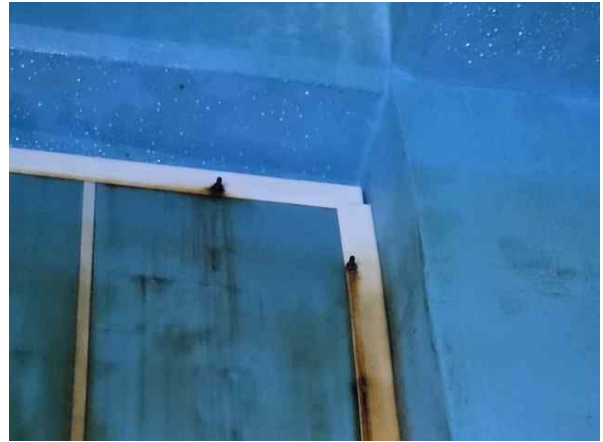
| 손상내용 | 2지 도류벽 볼트부식 |
| 손상원인 | 공용중 열화 |

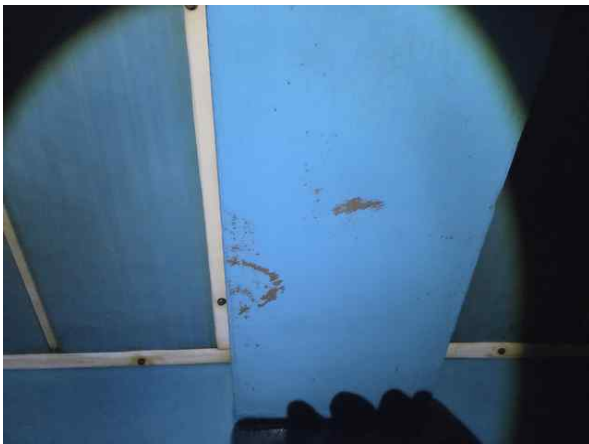
| 손상내용 | 2지 기둥 도장박리 |
| 손상원인 | 공용중 열화 |

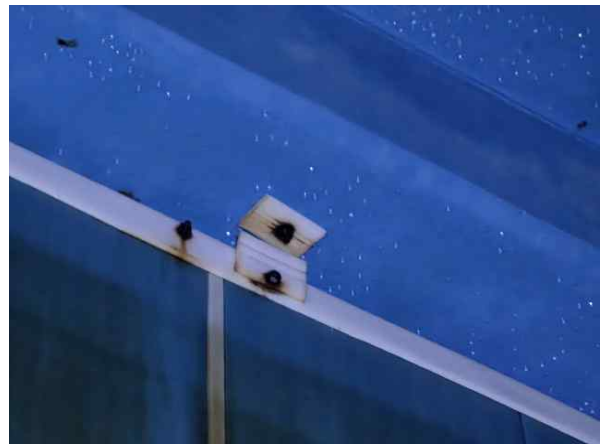
| 손상내용 | 2지 도류벽 브라켓 파손 |
| 손상원인 | 공용기간 증가 |

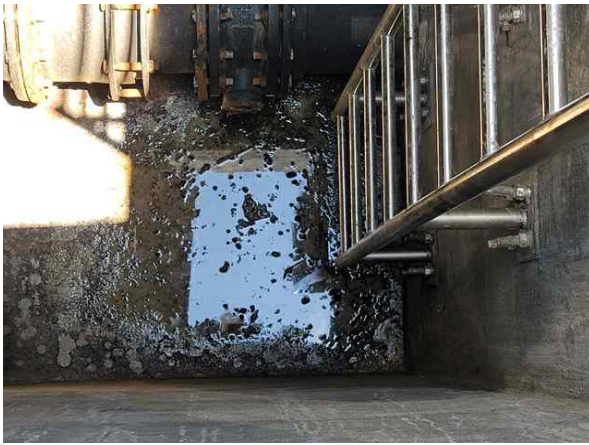
| 손상내용 | 유입밸브실 1지 바닥슬래브 चे수 |
| 손상원인 | 외부 우수유입 |

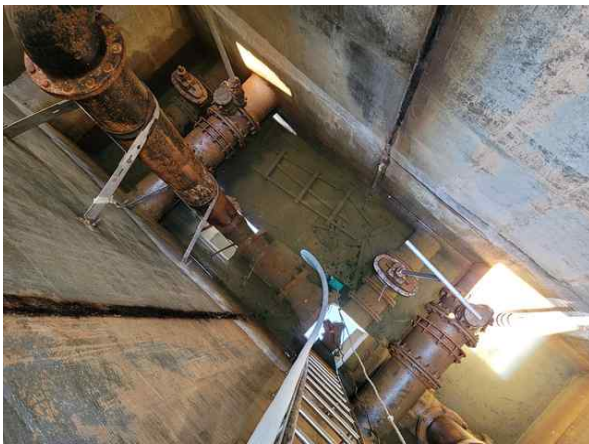
| 손상내용 | 통합유출밸브실 바닥슬래브 चे수 |
| 손상원인 | 외부 우수유입 |

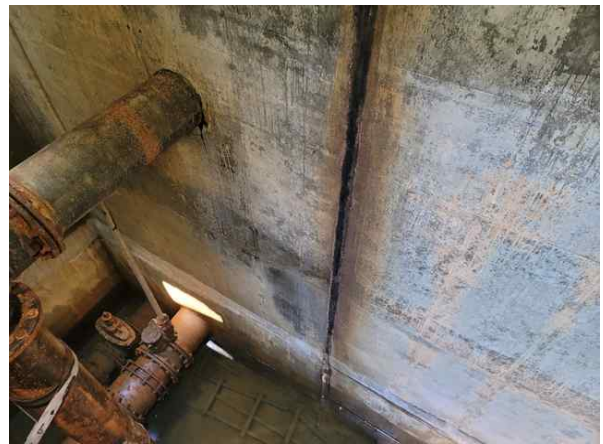
| 손상내용 | 통합유출밸브실 배면 벽체 실링재 열화 |
| 손상원인 | 공용중 열화 |

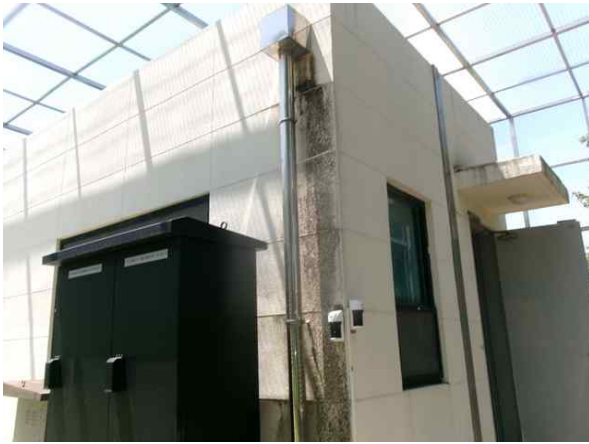
| 손상내용 | 검수실 외부 벽체 누수흔적 |
| 손상원인 | 배수구 막힘 |

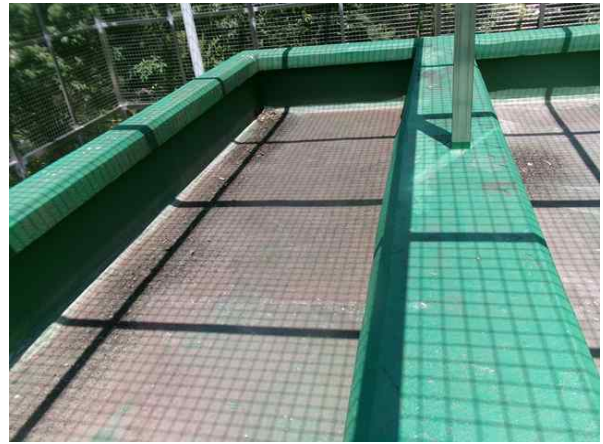
| 손상내용 | 검수실 외부 옥상 채수흔적 |
| 손상원인 | 배수구 막힘 |

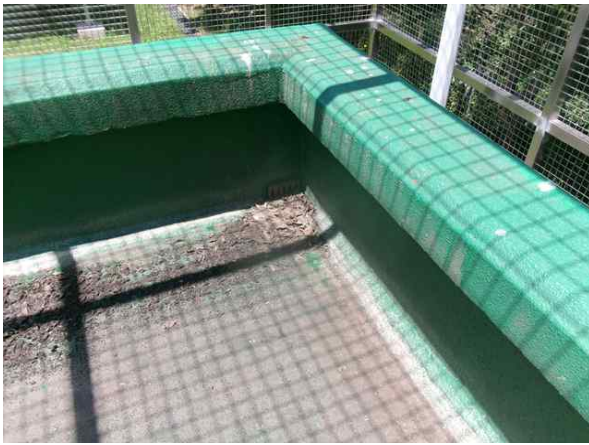
| 손상내용 | 검수실 외부 옥상 배수구 막힘 |
| 손상원인 | 공용기간 증가 |

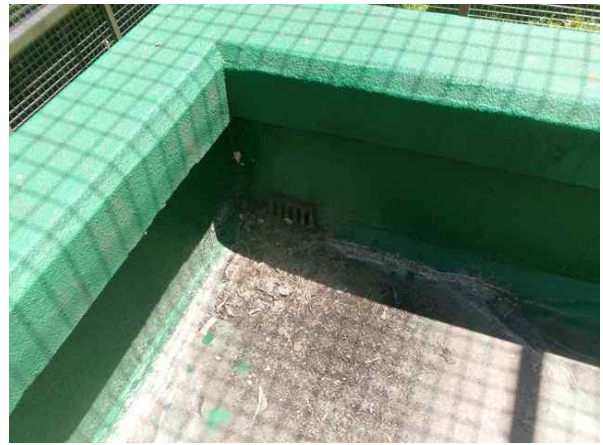
| 손상내용 | 검수실 외부 옥상 배수구 막힘 |
| 손상원인 | 공용기간 증가 |

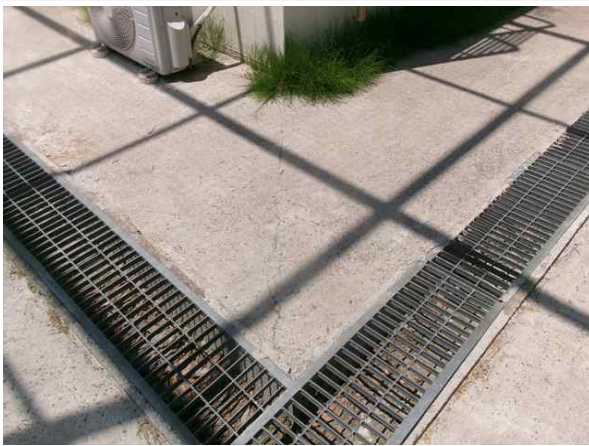
| 손상내용 | 검수실 외부 바닥기초 균열 |
| 손상원인 | 건조수축, 온도변화 |

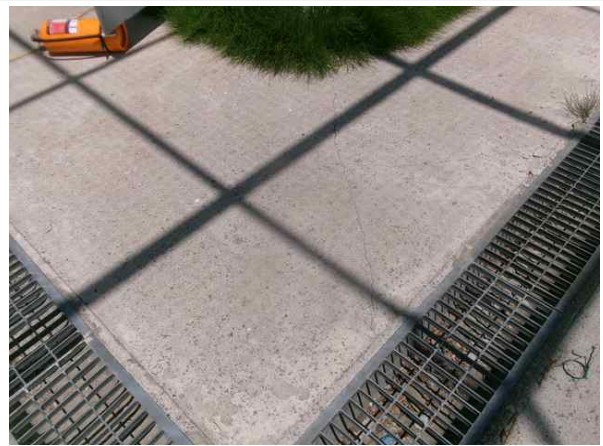
| 손상내용 | 검수실 외부 바닥기초 균열 |
| 손상원인 | 건조수축, 온도변화 |

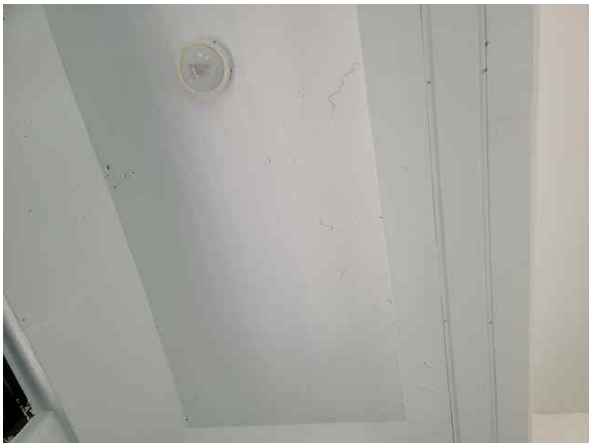
| 손상내용 | 검수실 내부 상부슬래브 도장박리 |
| 손상원인 | 도장미흡, 공용기간 증가 |

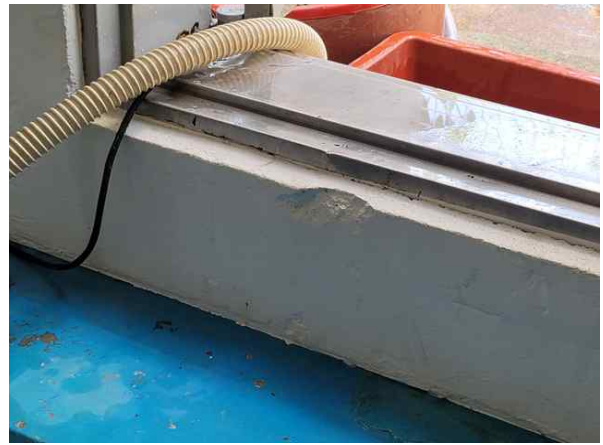
| 손상내용 | 검수실 내부 배면 벽체 파손 |
| 손상원인 | 외부충격 |

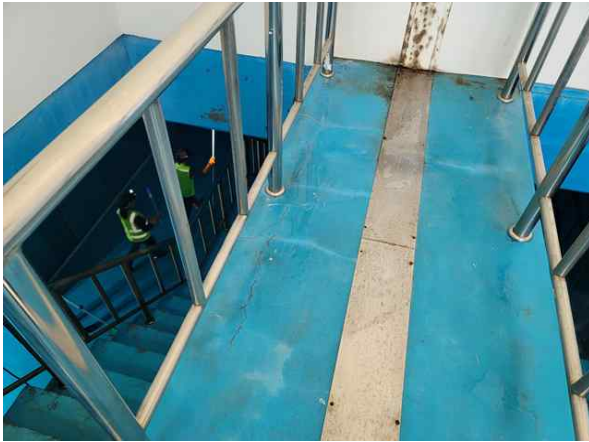
| 손상내용 | 검수실 내부 바닥슬래브 균열 |
| 손상원인 | 건조수축, 온도변화 |

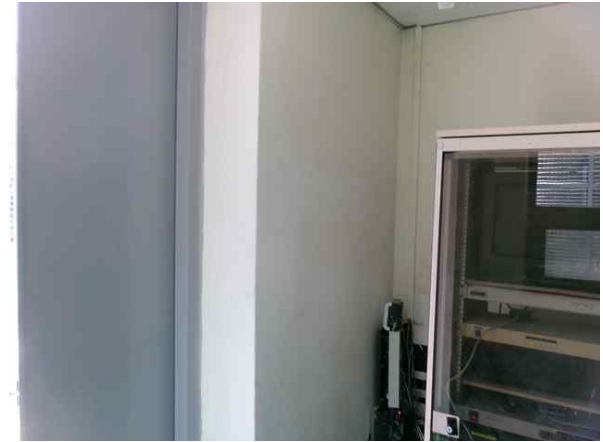
| 손상내용 | 전기실 내부 벽체 균열 |
| 손상원인 | 건조수축, 온도변화 |

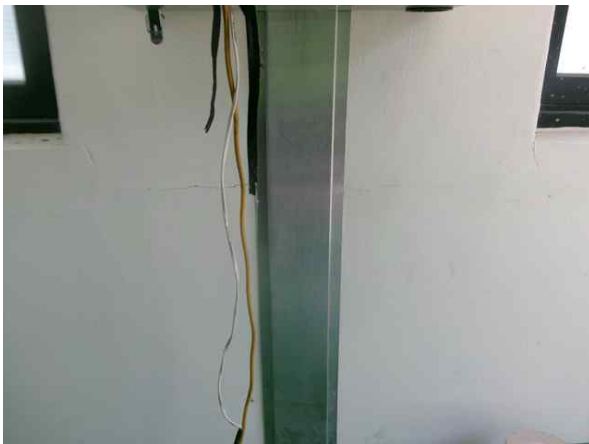
| 손상내용 | 전기실 내부 벽체 균열 |
| 손상원인 | 건조수축, 온도변화 |

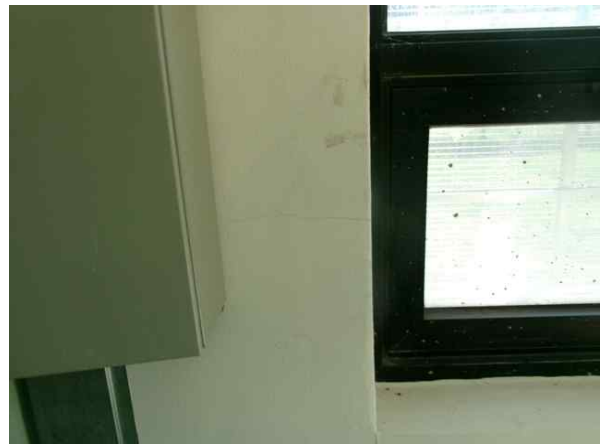
| 손상내용 | 전기실 내부 벽체 균열 |
| 손상원인 | 건조수축, 온도변화 |

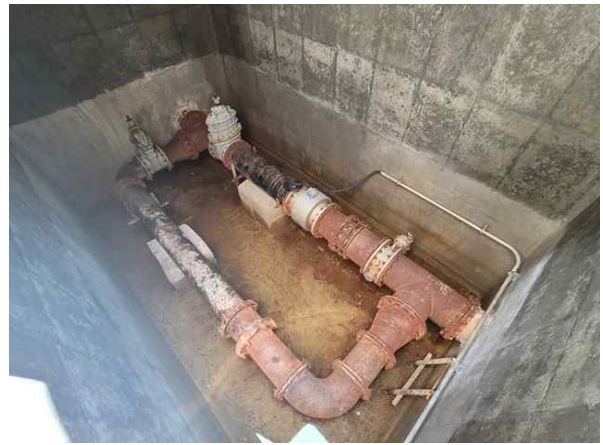
| 손상내용 | 유량계실 밸브, 배관, 볼트류 부식 |
| 손상원인 | 온도차에 따른 습기흡착 등 |

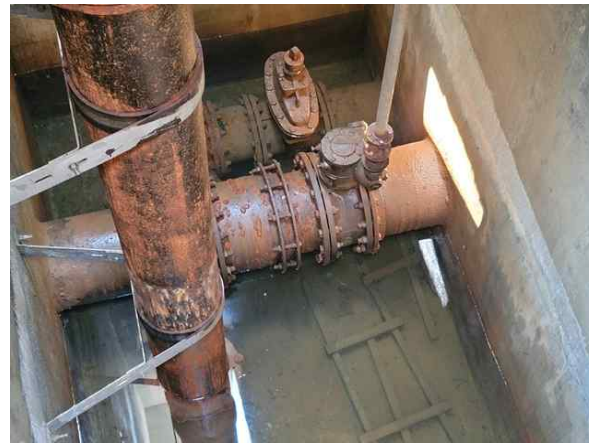
| 손상내용 | 통합밸브실 유출 밸브, 배관, 볼트류 부식 |
| 손상원인 | 온도차에 따른 습기흡착 등 |

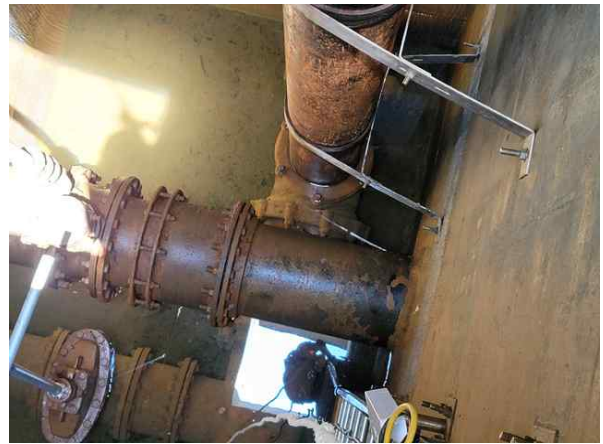
| 손상내용 | 통합밸브실 유출 밸브, 배관, 볼트류 부식 |
| 손상원인 | 온도차에 따른 습기흡착 등 |

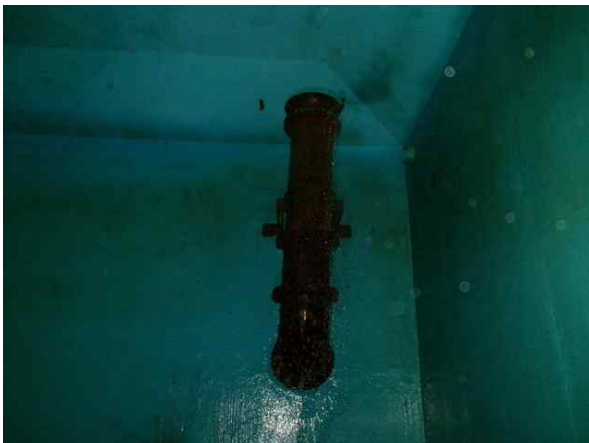
| 손상내용 | 1지 배관 부식 |
| 손상원인 | 온도차에 따른 습기흡착 등 |

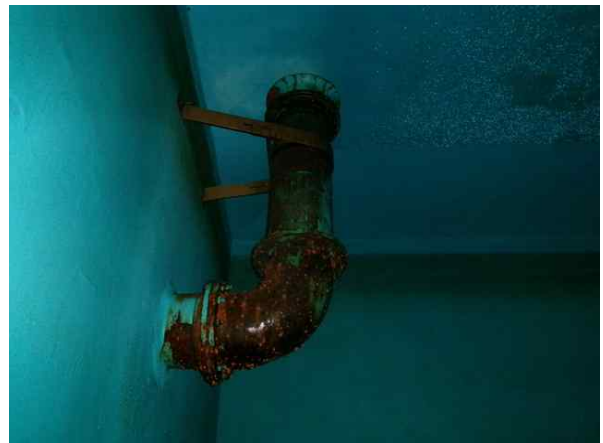
| 손상내용 | 2지 배관 부식 |
| 손상원인 | 온도차에 따른 습기흡착 등 |

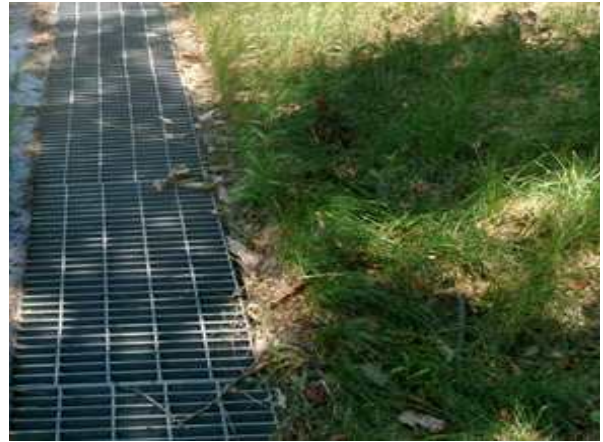
배수지 주변 사면은 시공 시 초기 식생공과 자연식생의 활착 등이 미흡하여 우수에 의해 배수로 측면에 토사유실이 소량 발생되었으나 점검일 현재의 식생상태는 양호한 것으로 조사되었다. 이에 주기적인 점검을 통해 손상의 진행 유무를 확인하는 등의 유지관리를 실시하는 것이 바람직 할 것으로 판단된다.

손상내용 배수지 주변 사면 토사유실(상태양호)

손상원인 우수유입

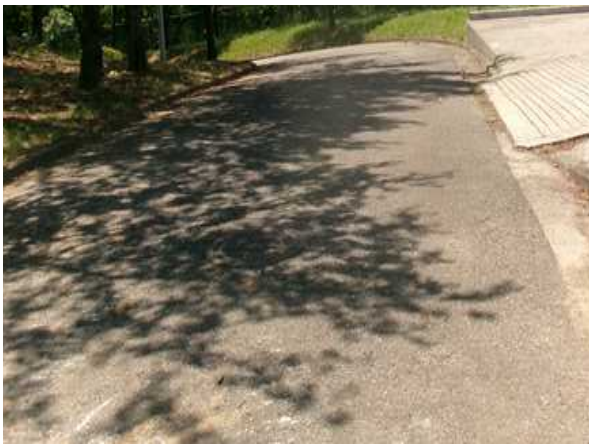
배수지 장내 포장은 시공초기 지반안정 침하, 시공미흡, 열화에 의한 포장부 균열, 망상균열, 파손 및 단차 등의 손상이 조사되었으며, 배수지의 사용성 및 통행에 영향을 미치는 손상은 아니므로 즉각적인 보수를 실시하기 보다는 주기적인 점검을 통해 손상의 진행 유무를 확인하는 등의 유지관리를 실시하는 것이 바람직 할 것으로 판단된다.

손상내용 배수지 장내 포장부 균열

손상원인 건조수축, 열화

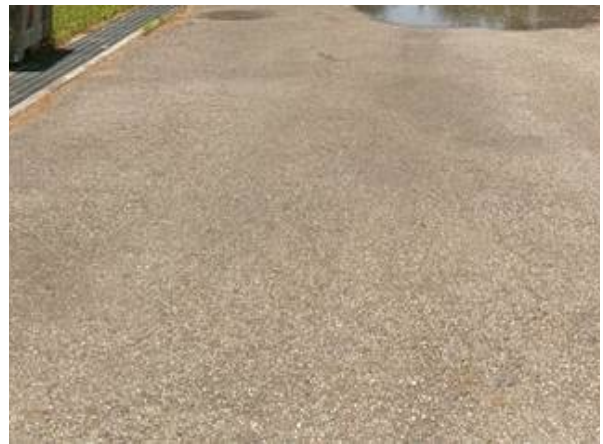
손상내용 배수지 장내 포장부 균열

손상원인 건조수축, 열화
