## **제 33 장 향남발안배수지(구)**

금회 과업 대상시설물인 향남발안배수지(구)는 주변 주택의 안정적인 급수를 목적으로 시공된 수도의 저류시설(배수지, 용량:880m<sup>3</sup>)로서, 1984년 01월에 준공 후 약 41년이 경과 되었으며, 경기 화성시 향남읍 발안리 51-5번지에 위치하고 있다.

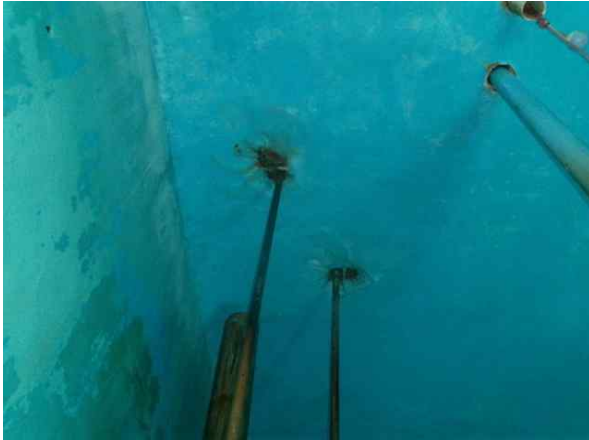
| 손상내용 | 1지 상부슬래브 철근노출 |
| 손상원인 | 피복두께 부족 |

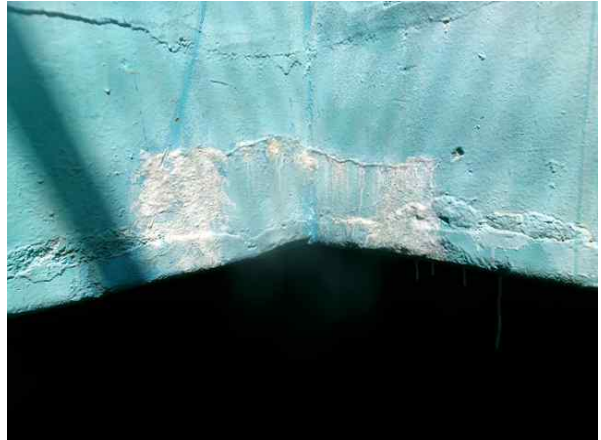
| 손상내용 | 1지 상부슬래브 백태 |
| 손상원인 | 온도차로 인한 습기흡착 |

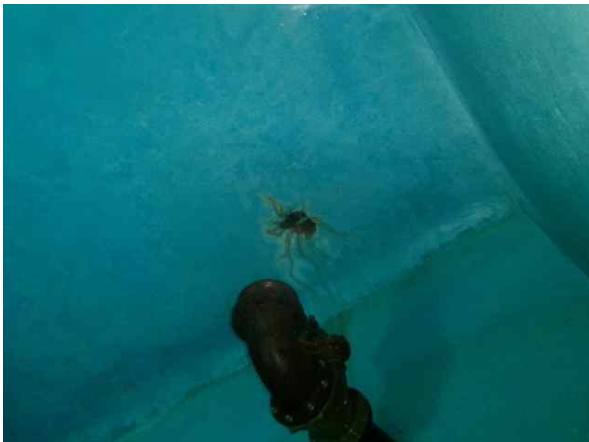
| 손상내용 | 1지 상부슬래브 철근노출 |
| 손상원인 | 피복두께 부족 |

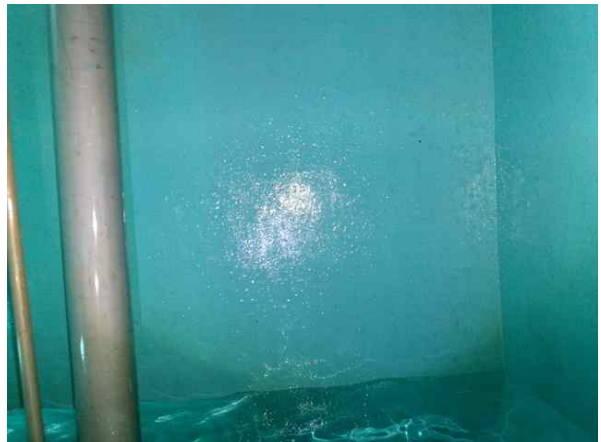
| 손상내용 | 1지 벽체 도장기포 |
| 손상원인 | 도장미흡 |

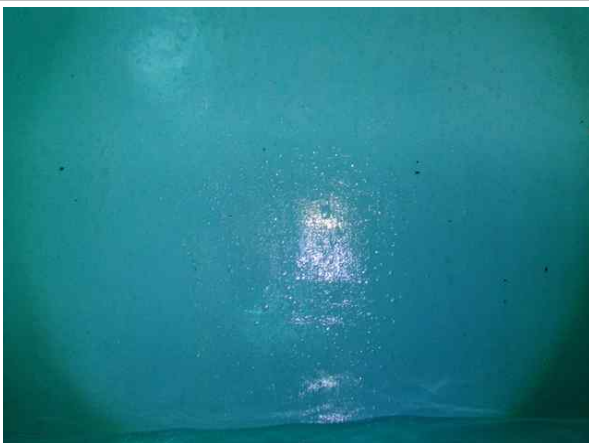
| 손상내용 | 1지 벽체 도장기포 |
| 손상원인 | 도장미흡 |

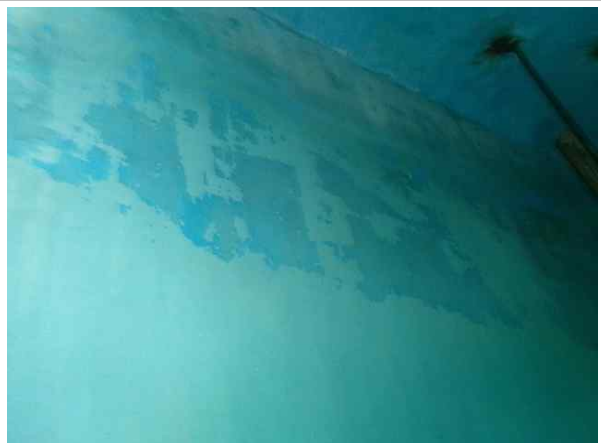
| 손상내용 | 1지 벽체 도장박리 |
| 손상원인 | 공용중 열화 |

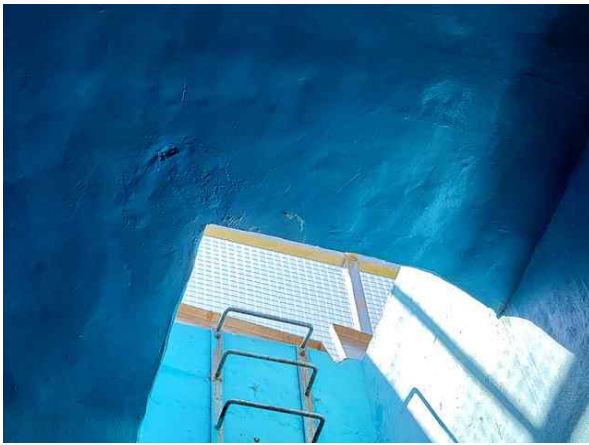
| 손상내용 | 2지 상부슬래브 백태 |
| 손상원인 | 온도차로 인한 습기흡착 |

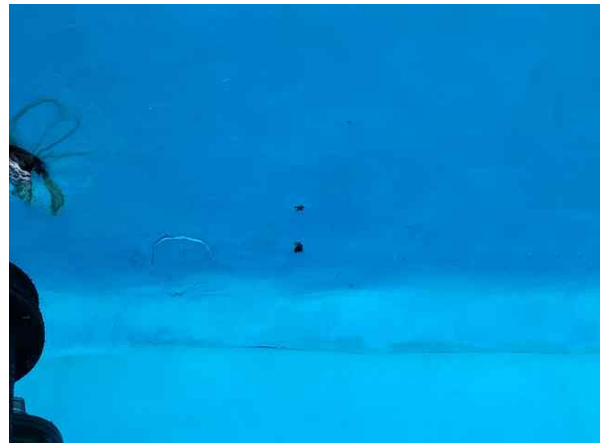
| 손상내용 | 2지 상부슬래브 잡철물 |
| 손상원인 | 피복두께 부족 |

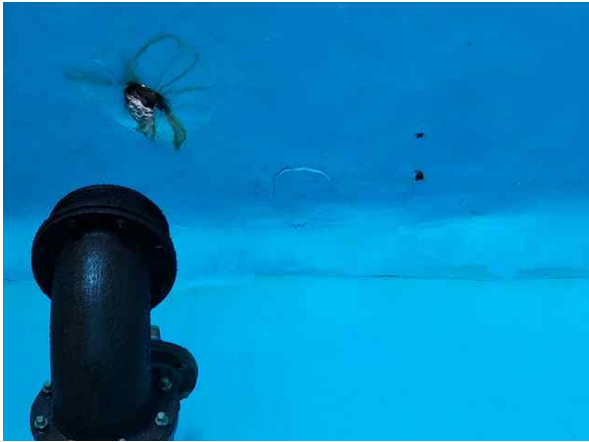
| 손상내용 | 2지 상부슬래브 박락 |
| 손상원인 | 다짐미흡 |

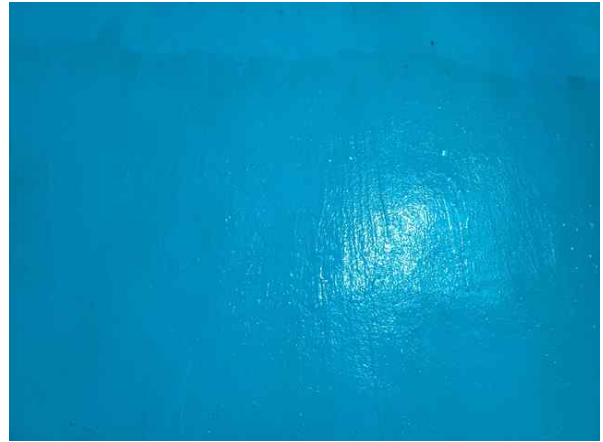
| 손상내용 | 2지 벽체 도장기포 |
| 손상원인 | 도장미흡 |

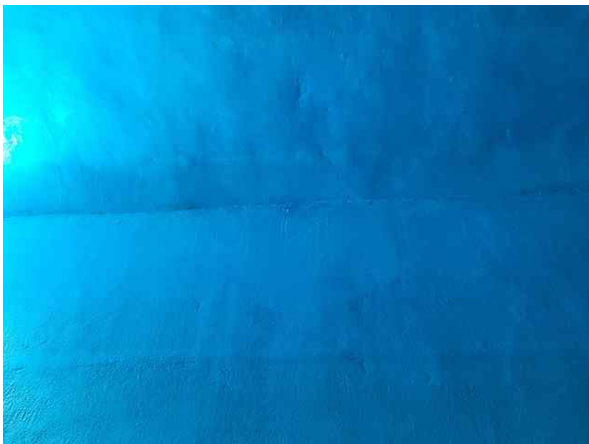
| 손상내용 | 2지 벽체 백태 |
| 손상원인 | 온도차로 인한 습기흡착 |

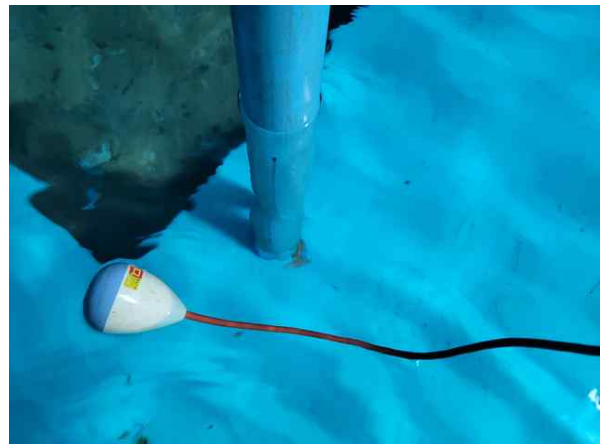
| 손상내용 | 2지 바닥슬래브 도장박리 |
| 손상원인 | 공용중 열화 |

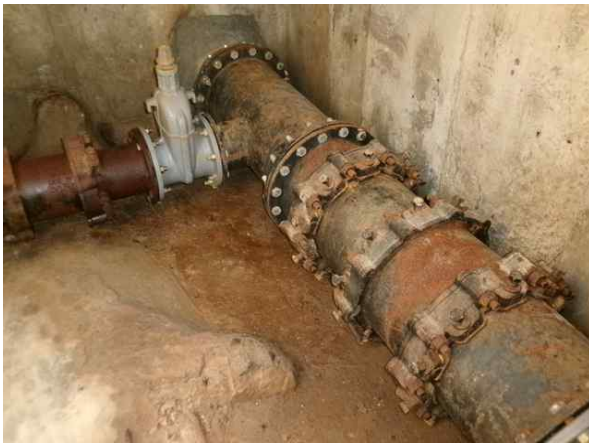
| 구 분 | 조 사 내 용 |
|---|---|
| 유입밸브실 | <ul style="list-style-type: none"> <li>• 내부 구조체에 외부 우수유입에 의한 체수 등의 손상이 발생됨.</li> <li>• 상기 조사된 손상은 비구조적 손상으로 시설물의 사용성에는 큰 문제는 없으나, 시설물의 내구성 저하 방지, 손상의 진행 방지 등을 위해 보수를 실시하는 것이 바람직함.</li> </ul> |

| 손상내용 | 유입밸브실 벽체 चे수 |
| 손상원인 | 외부 우수유입 |

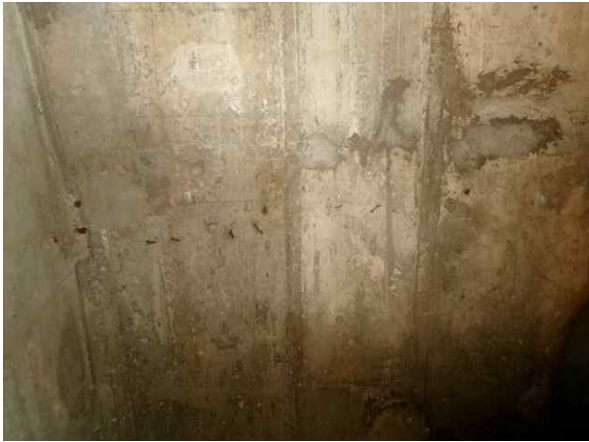
| 손상내용 | 유출밸브실 벽체 철근노출 |
| 손상원인 | 피복두께 부족 |

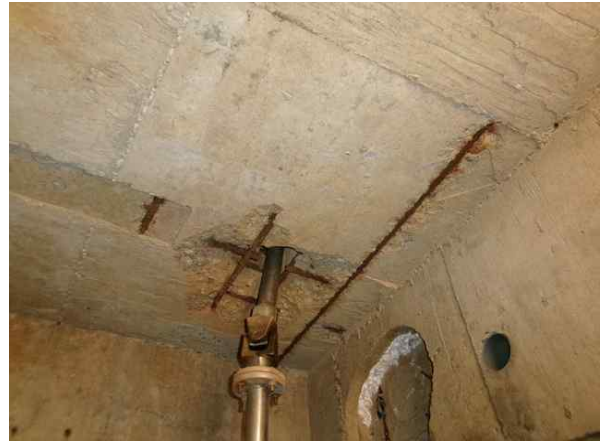
| 손상내용 | 유출밸브실 벽체 철근노출 |
| 손상원인 | 피복두께 부족 |

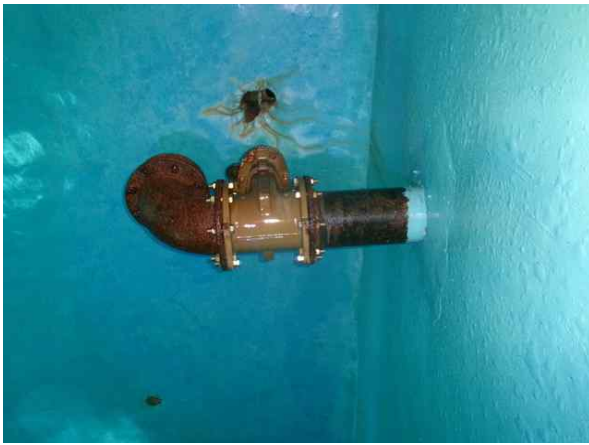
| 손상내용 | 1지 유입 배관 차수불량 |
| 손상원인 | 공용기간 증가 |

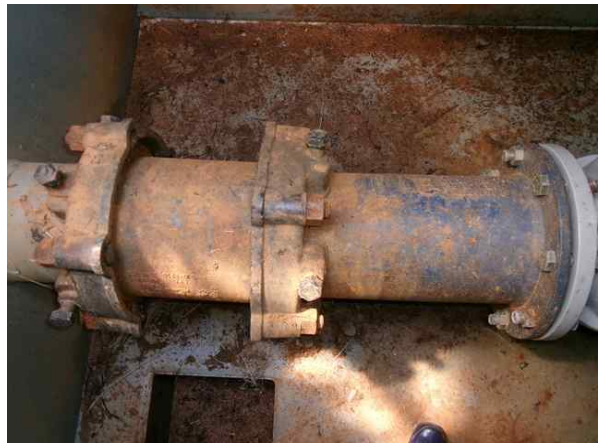
| 손상내용 | 드레인실 밸브, 배관, 볼트류 부식 |
| 손상원인 | 온도차에 따른 습기흡착 등 |

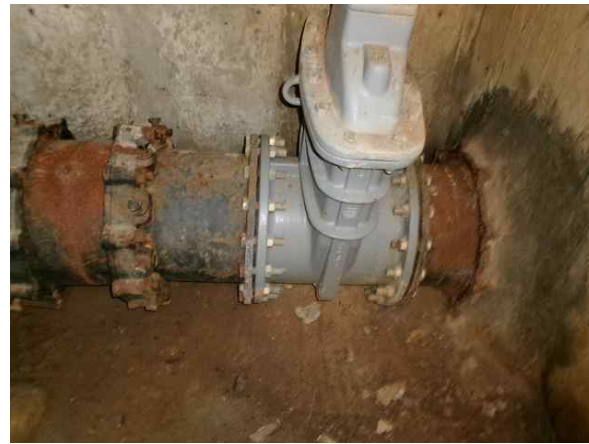
| 손상내용 | 유입밸브실 밸브, 배관, 볼트류 부식 |
| 손상원인 | 온도차에 따른 습기흡착 등 |

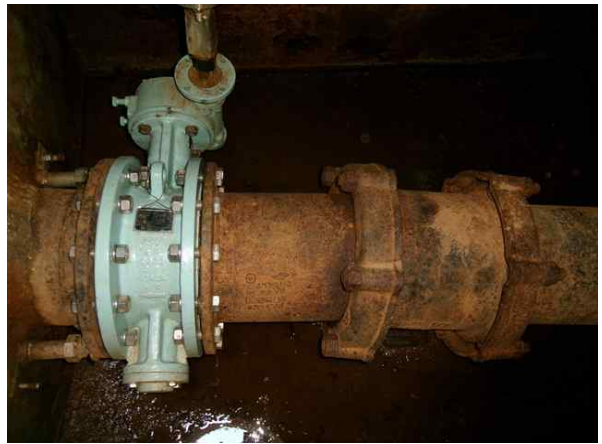
| 손상내용 | 유입밸브실 밸브, 배관, 볼트류 부식 |
| 손상원인 | 온도차에 따른 습기흡착 등 |

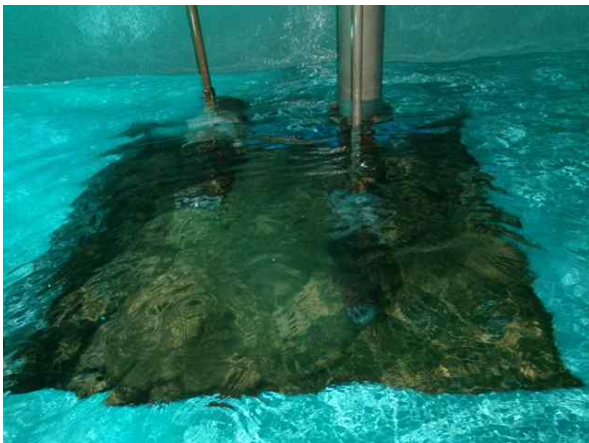
| 손상내용 | 1지 배관 부식 |
| 손상원인 | 온도차에 따른 습기흡착 등 |

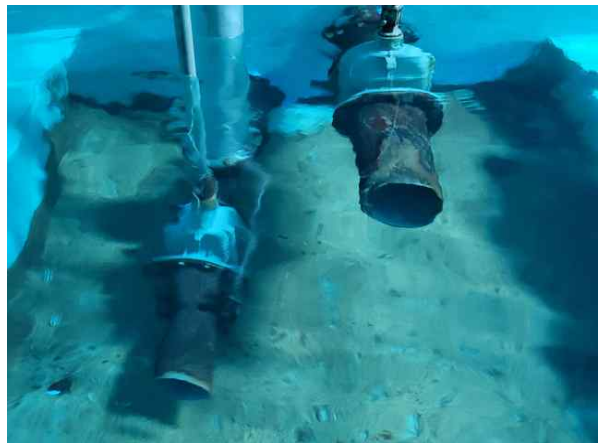
| 손상내용 | 2지 배관 부식 |
| 손상원인 | 공용기간 증가 등 |

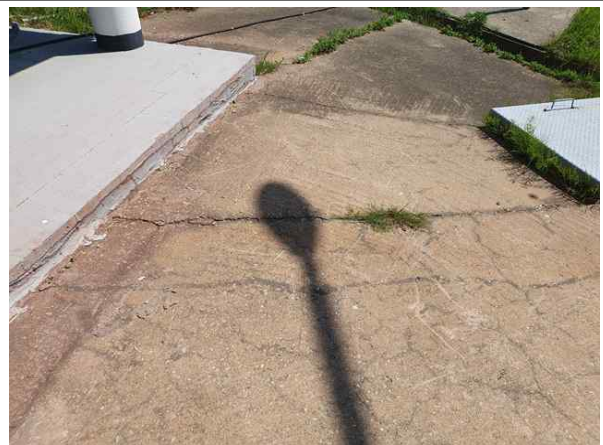
| 손상내용 | 안전휀스 상태현황 | 손상내용 | 장내 포장균열 |
| 손상원인 | - | 손상원인 | 시공초기 지반안정 침하, 시공미흡 |

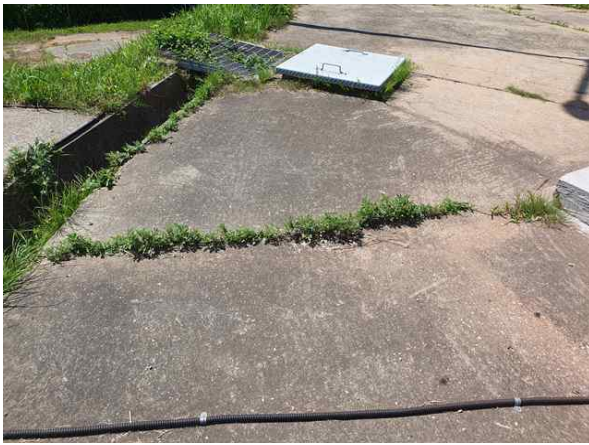
| 손상내용 | 장내 포장균열 |
| 손상원인 | 시공초기 지반안정 침하, 시공미흡 |

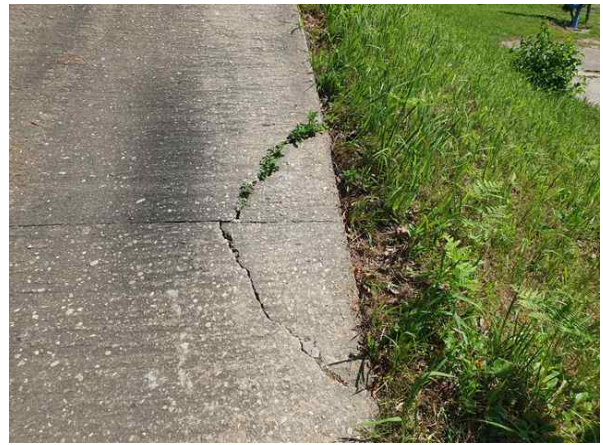
| 손상내용 | 장내 포장파손 |
| 손상원인 | 하부 토사유실, 시공미흡 |

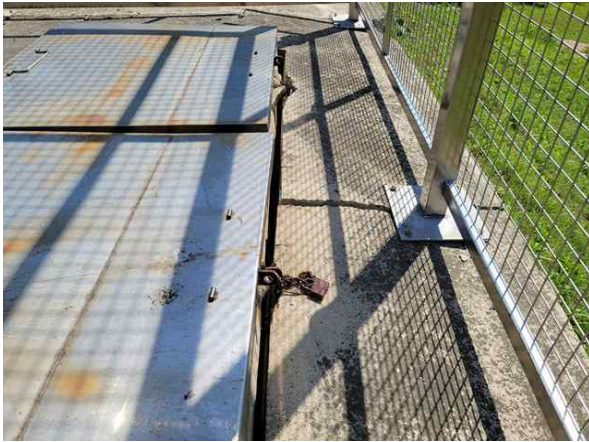
| 손상내용 | 장내 배수지 상부 파손 |
| 손상원인 | 시공초기 지반안정 침하, 시공미흡 |

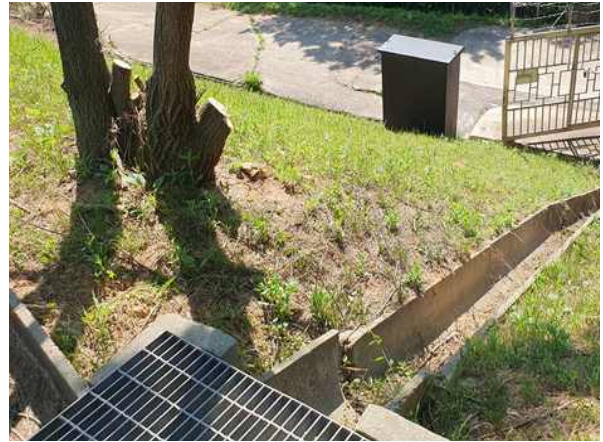
| 손상내용 | 장내 배수지 상부 파손 |
| 손상원인 | 자연식생의 활착 등이 미흡 |

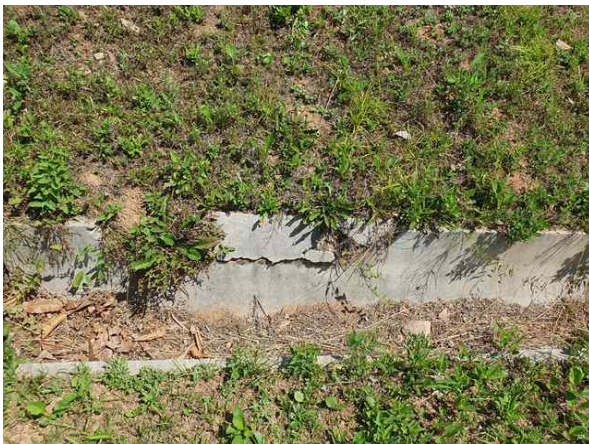
배수지 장내 배수로는 외부충격, 공용기간 증가, 우천시 이물질 유입, 열화 등에 의한 이격, 파손이 조사되었으며, 집중호우 시 우수배제 능력 저하로 인한 월류가 발생하여 토사유실 등 손상이 발생할 수 있으므로 단면보수 등의 보수를 실시하는 것이 바람직할 것으로 사료된다.

| 손상내용 | 장내 배수로 파손 |
| 손상원인 | 외부충격, 열화 |

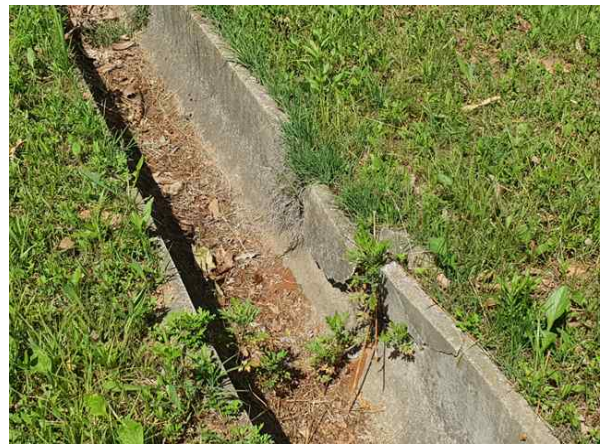
| 손상내용 | 장내 배수로 파손 |
| 손상원인 | 외부충격, 열화 |
