## 제 34 장 향남발안배수지(신)

금회 과업 대상시설물인 향남발안배수지(신)은 주변 주택의 안정적인 급수를 목적으로 시공된 수도의 저류시설(배수지, 용량:2,290m<sup>3</sup>)로서, 1998년 01월에 준공 후 약 27년이 경과 되었으며, 경기 화성시 향남읍 발안리 51-5번지에 위치하고 있다.

본 시설물은 토목구조물(배수지, 밸브실) 및 건축구조물(계단실)로 구성되어 있으며, 각 대상시설물의 위치도 및 주요제원, 시설물 전경은 다음과 같다.

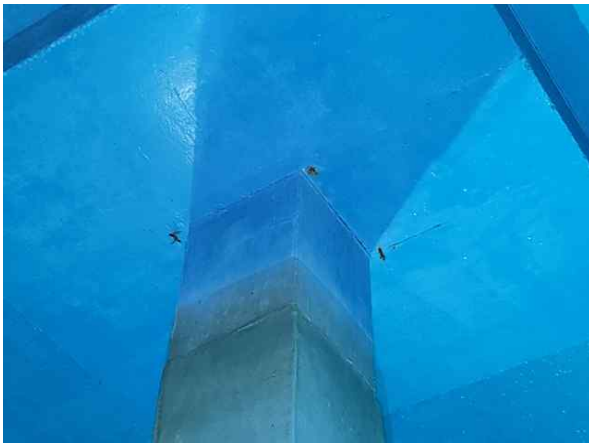
| 손상내용 | 1지 상부슬래브 녹 |
| 손상원인 | 피복두께 부족, 습기흡착 |

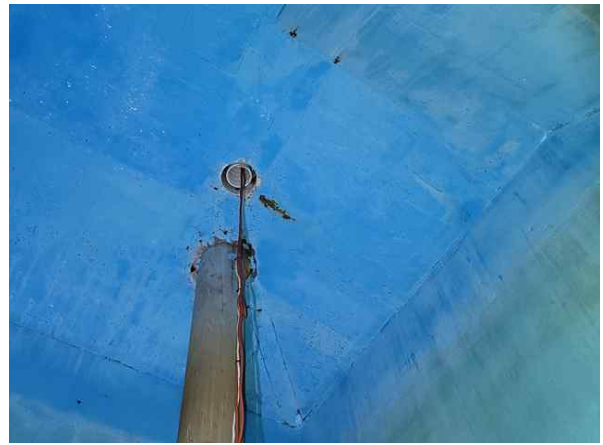
| 손상내용 | 1지 상부슬래브 철근노출 |
| 손상원인 | 피복두께 부족 |

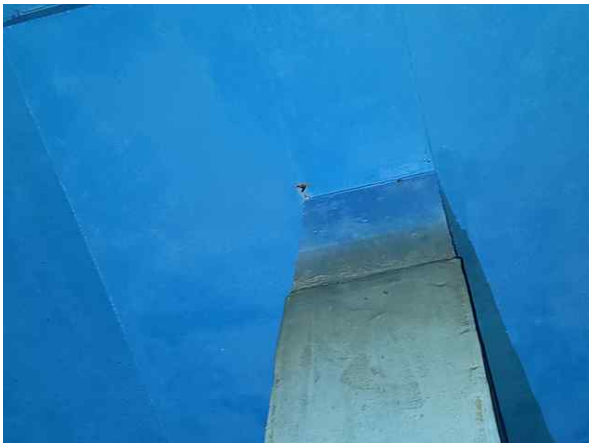
| 손상내용 | 1지 상부슬래브 녹 |
| 손상원인 | 피복두께 부족, 습기흡착 |

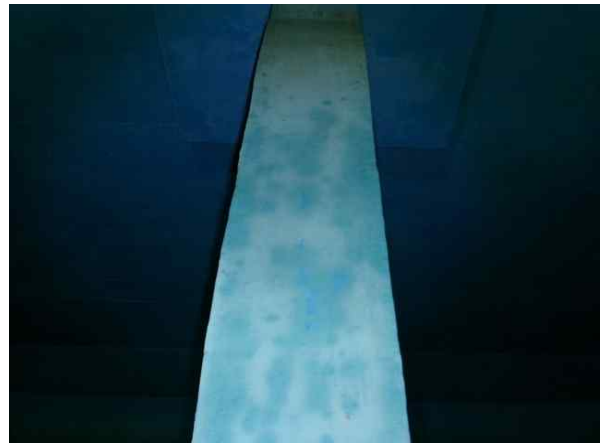
| 손상내용 | 1지 기둥 도장박리 |
| 손상원인 | 도장미흡 |

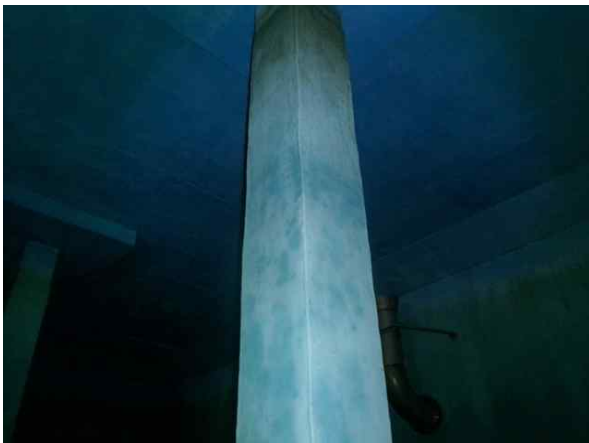
| 손상내용 | 1지 기둥 도장박리 |
| 손상원인 | 도장미흡 |

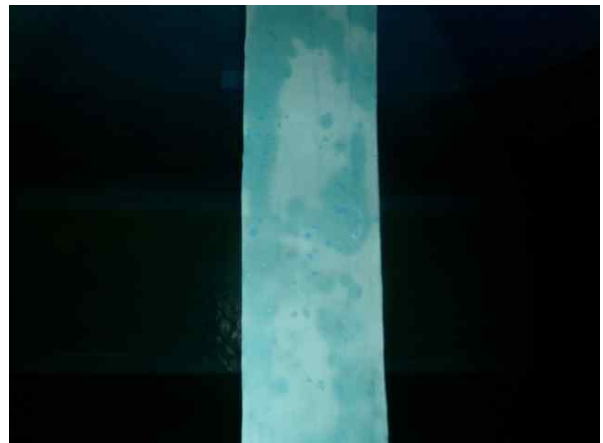
| 손상내용 | 1지 기둥 도장박리 |
| 손상원인 | 도장미흡 |

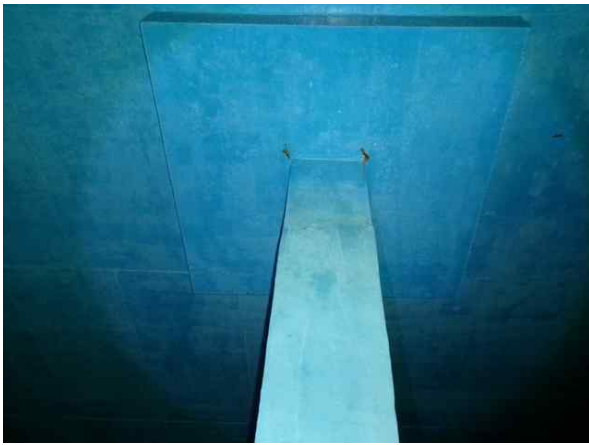
| 손상내용 | 2지 상부슬래브 녹 |
| 손상원인 | 피복두께 부족, 습기흡착 |

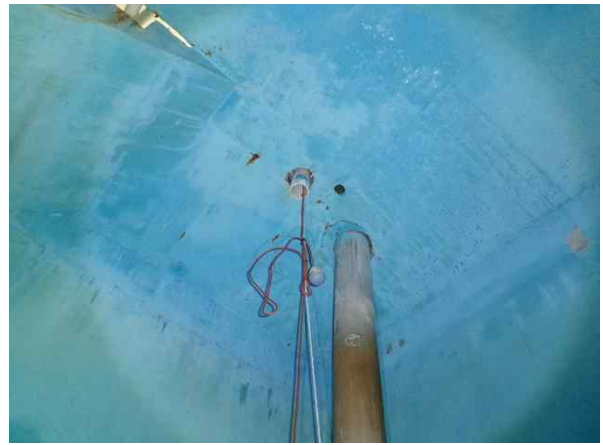
| 손상내용 | 2지 상부슬래브 박락 |
| 손상원인 | 다짐미흡 |

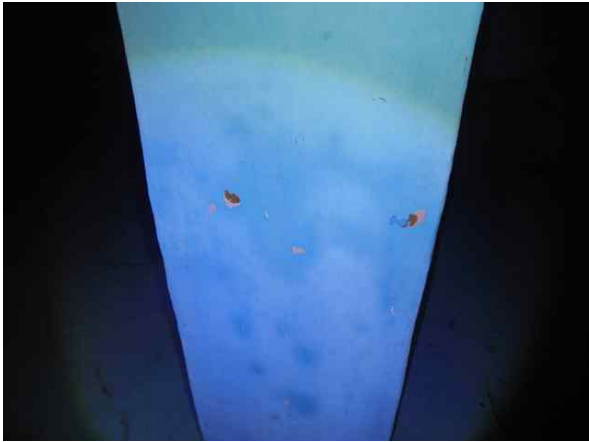
| 손상내용 | 2지 기둥 도장박리 |
| 손상원인 | 도장미흡 |

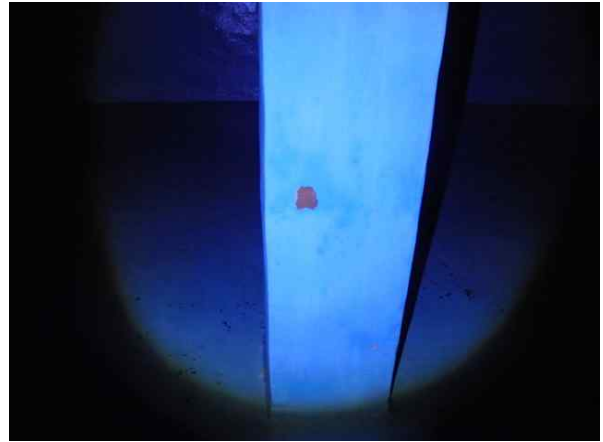
| 손상내용 | 2지 기둥 도장박리 |
| 손상원인 | 도장미흡 |

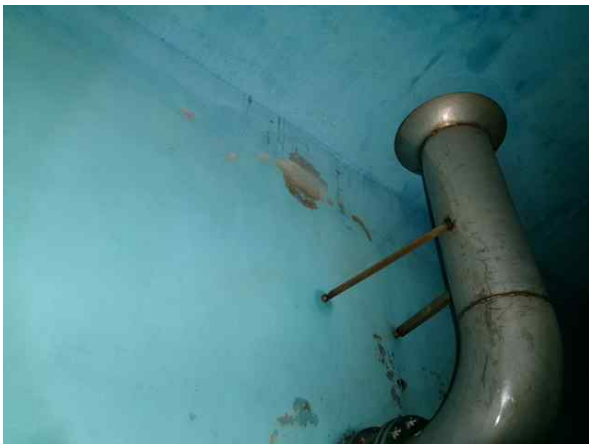
| 손상내용 | 2지 벽체 도장박리 |
| 손상원인 | 도장미흡 |

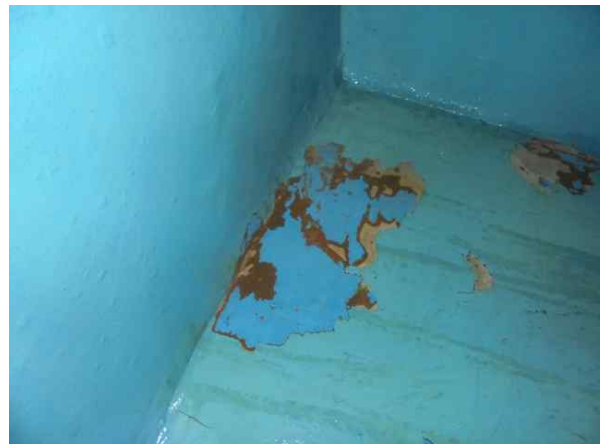
| 손상내용 | 2지 하부슬래브 도장박리 |
| 손상원인 | 도장미흡 |

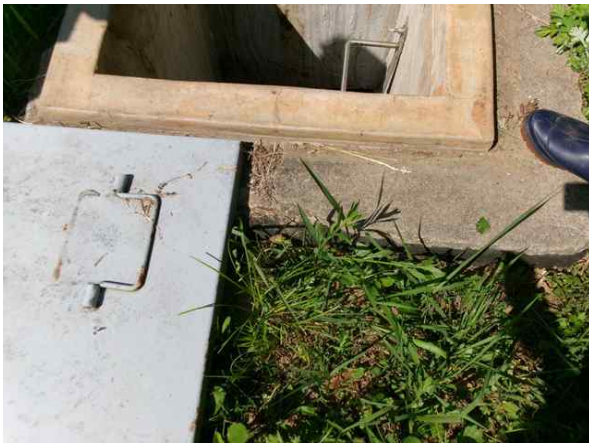
| 손상내용 | 유입밸브실 1지 입구 파손 |
| 손상원인 | 외부충격 및 다짐미흡 |

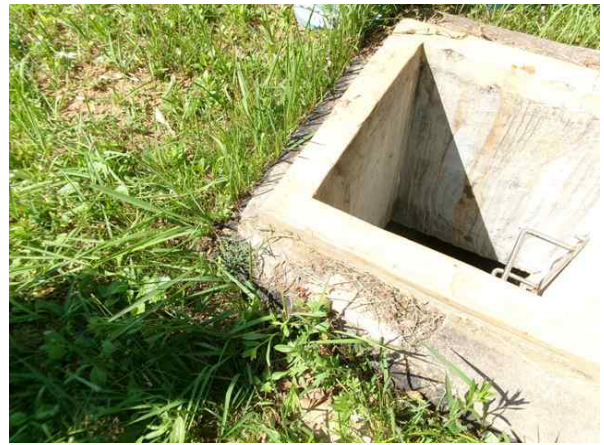
| 손상내용 | 유입밸브실 1지 입구 파손 |
| 손상원인 | 외부충격 및 다짐미흡 |

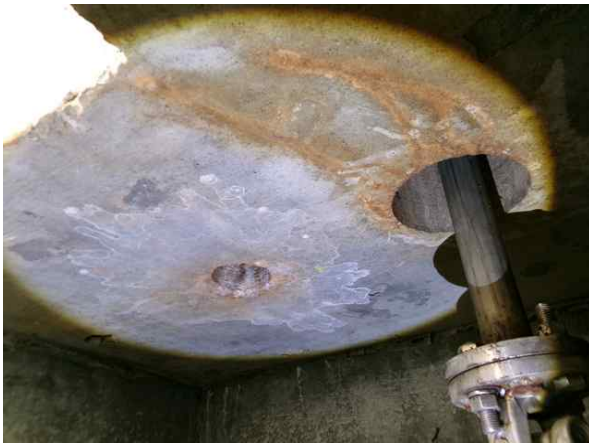
| 손상내용 | 유입밸브실 1지 상부슬래브 백테 |
| 손상원인 | 온도차이로 인한 습기흡착 |

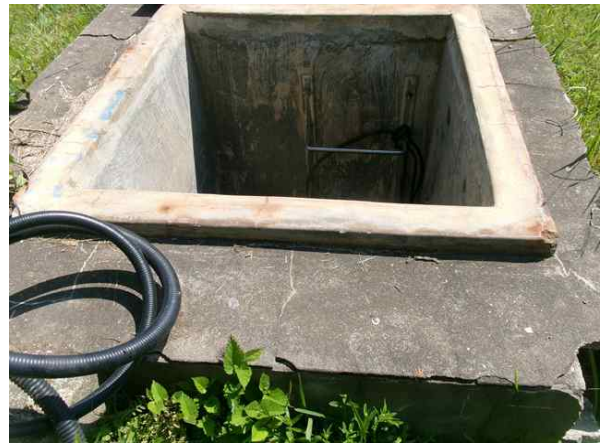
| 손상내용 | 유출밸브실 1지 입구 도장박리 |
| 손상원인 | 피복두께 부족 |

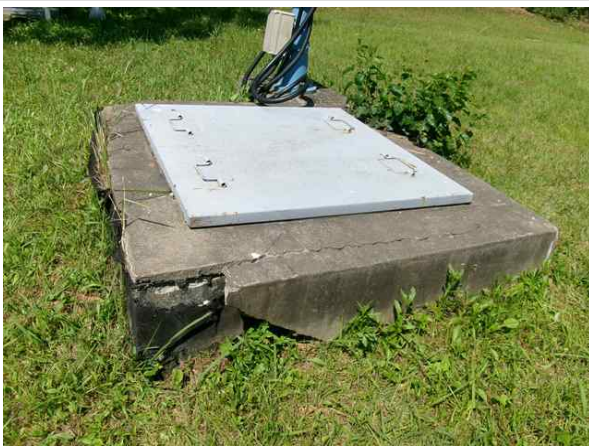
| 손상내용 | 유출밸브실 1지 입구 파손 |
| 손상원인 | 외부충격 및 다짐미흡 |

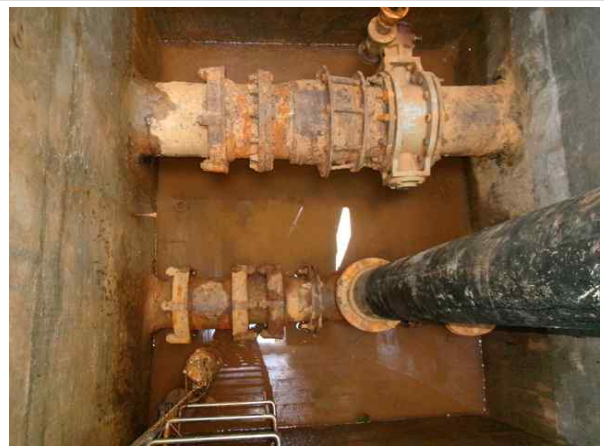
| 손상내용 | 유입밸브실 1지 하부슬래브 체수 |
| 손상원인 | 외부 우수유입 |

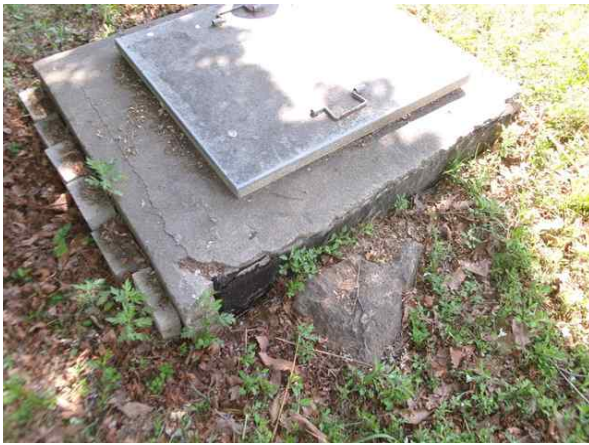
| 손상내용 | 유입밸브실 2지 입구 파손 |
| 손상원인 | 외부충격 및 다짐미흡 |

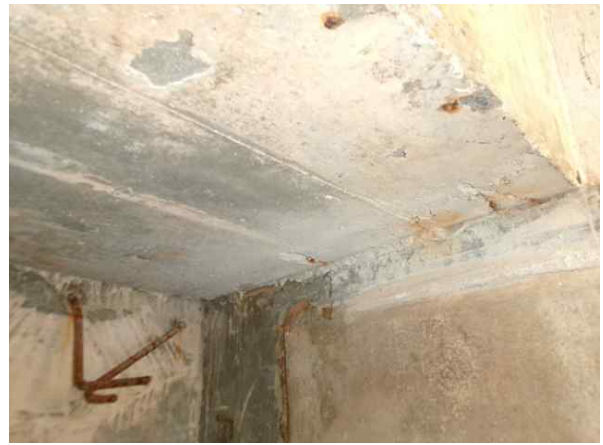
| 손상내용 | 유입밸브실 2지 상부슬래브 철근노출 |
| 손상원인 | 피복두께 부족 |

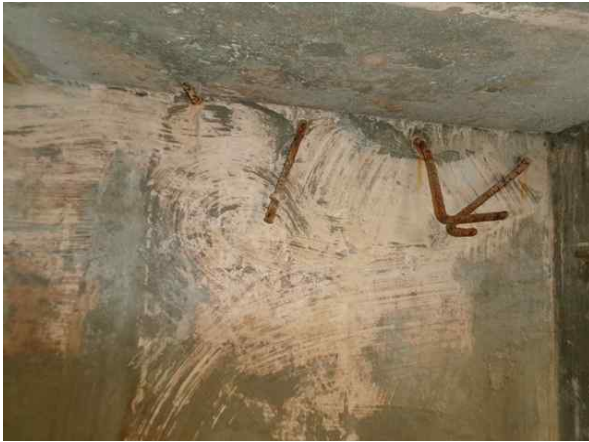
| 손상내용 | 유출밸브실 2지 벽체 잡철물 |
| 손상원인 | 피복두께 부족 |

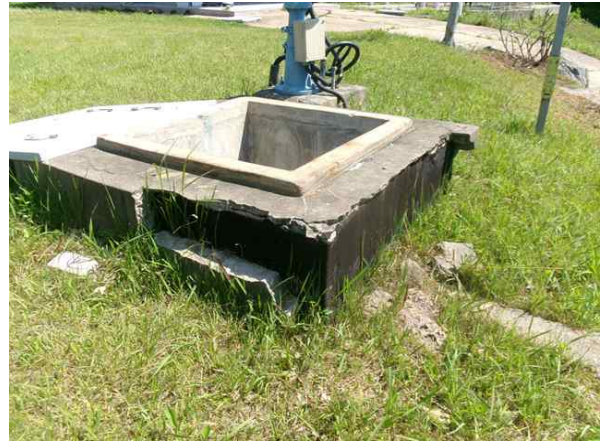
| 손상내용 | 유출밸브실 2지 입구 파손 |
| 손상원인 | 외부충격 및 다짐미흡 |

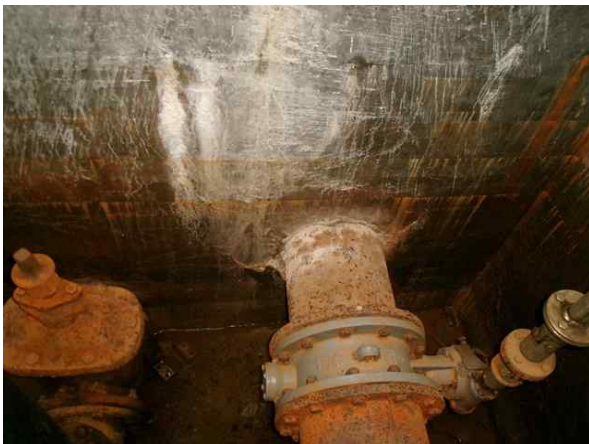
| 손상내용 | 유출밸브실 2지 벽체 백태 |
| 손상원인 | 온도차이로 인한 습기흡착 |

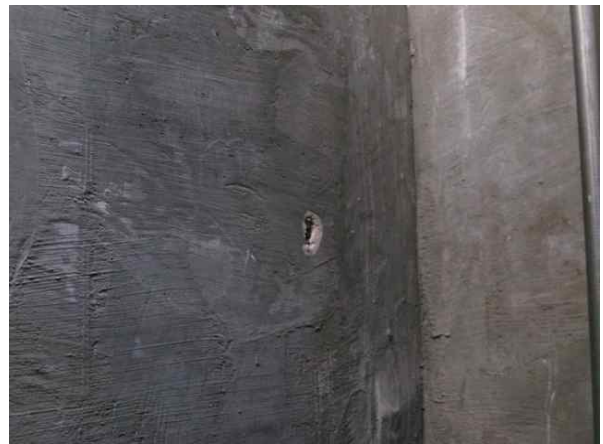
| 손상내용 | 유출밸브실 2지 벽체 철근노출 |
| 손상원인 | 피복두께 부족 및 다짐부족 |

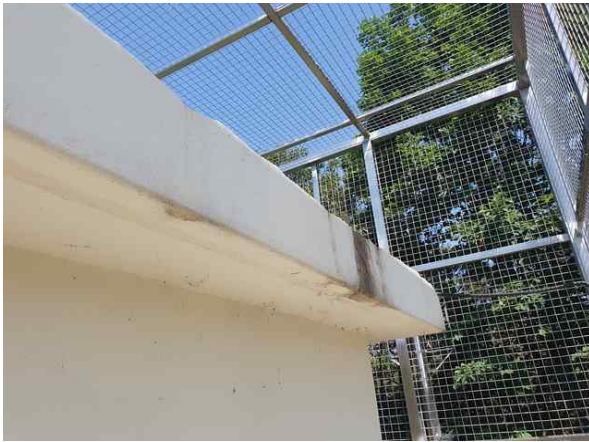
| 손상내용 | 계단실 외부 상부슬래브 파손 |
| 손상원인 | 외부충격 및 시공미흡 |

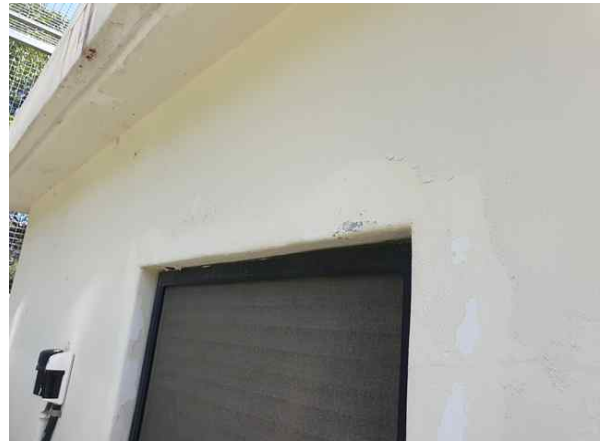
| 손상내용 | 계단실 외부 측면 도장박리 |
| 손상원인 | 공용기간 증가, 열화 |

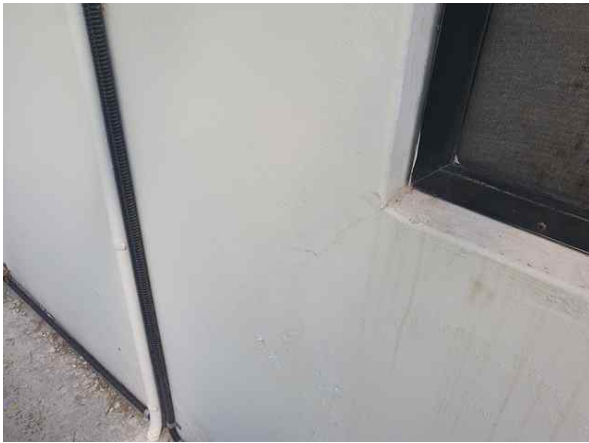
| 손상내용 | 계단실 외부 측면 균열 |
| 손상원인 | 건조수축, 온도변화 |

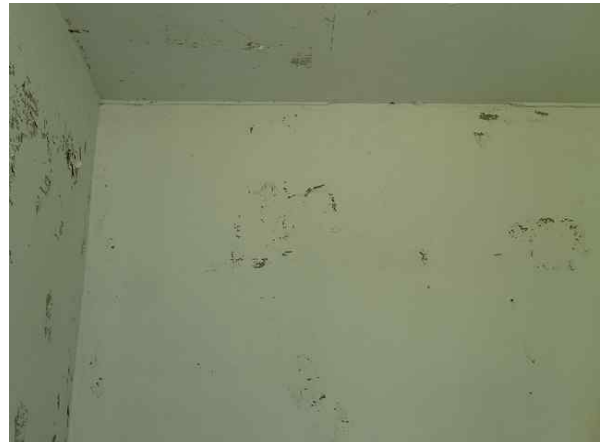
| 손상내용 | 계단실 내부 전면 박리(모르타르) |
| 손상원인 | 공용기간 증가, 노후화 |

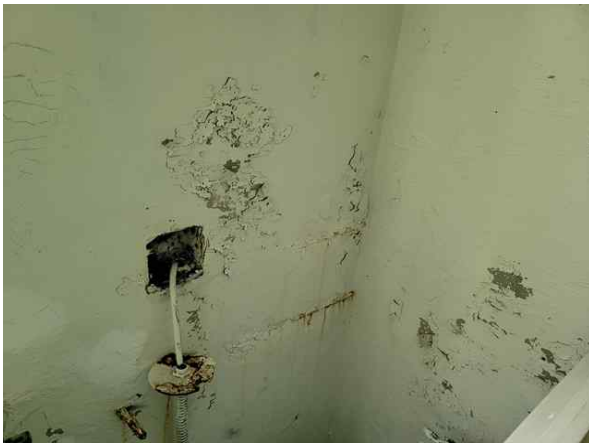
| 손상내용 | 계단실 내부 후면 철근노출 |
| 손상원인 | 피복두께 부족 |

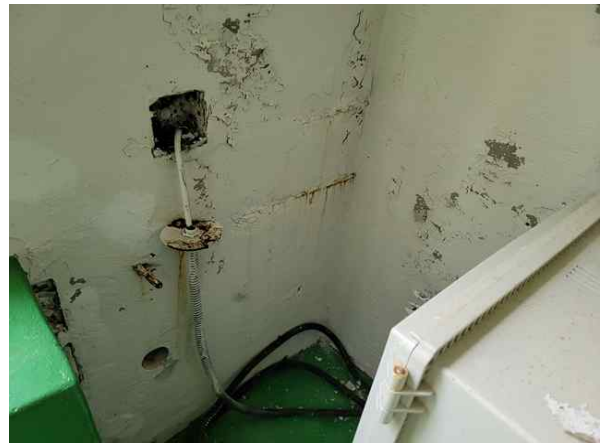
| 손상내용 | 계단실 내부 후면 철근노출 |
| 손상원인 | 피복두께 부족 |

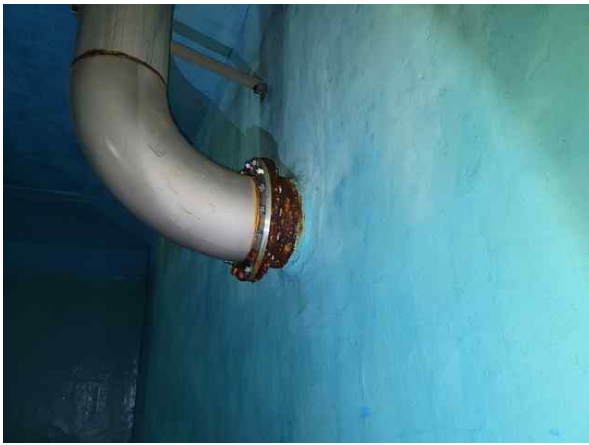
| 손상내용 | 1지 유입배관, 볼트류 부식 |
| 손상원인 | 온도차에 따른 습기흡착 등 |

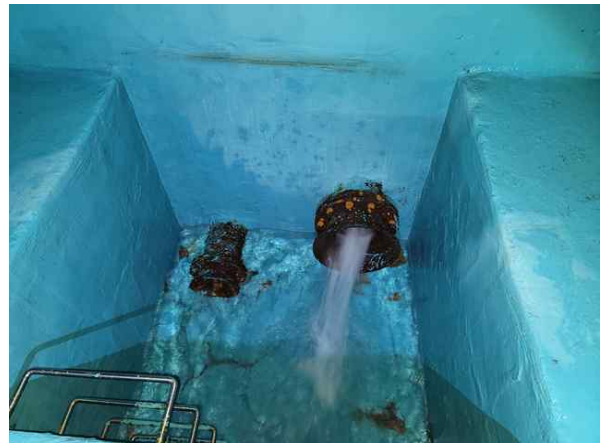
| 손상내용 | 1지 유출밸브, 배관, 볼트류 부식 |
| 손상원인 | 습기노출 |

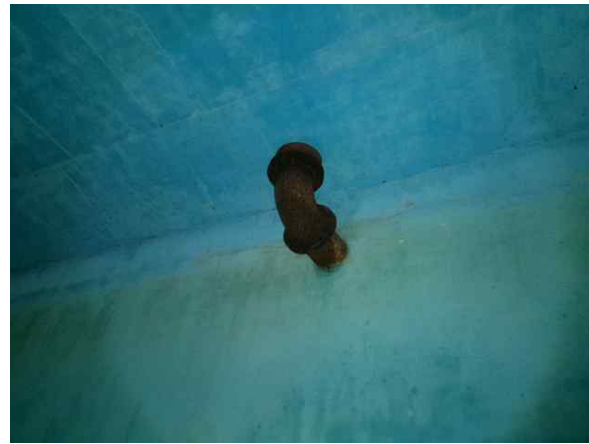
| 손상내용 | 2지 유입배관, 볼트류 부식 |
| 손상원인 | 온도차에 따른 습기흡착 등 |

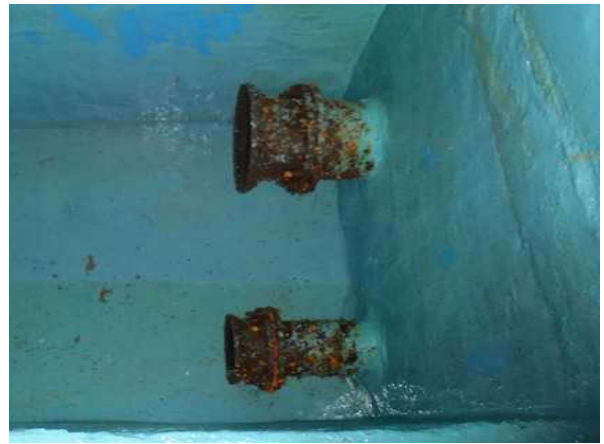
| 손상내용 | 2지 유출밸브, 배관, 볼트류 부식 |
| 손상원인 | 습기노출 |

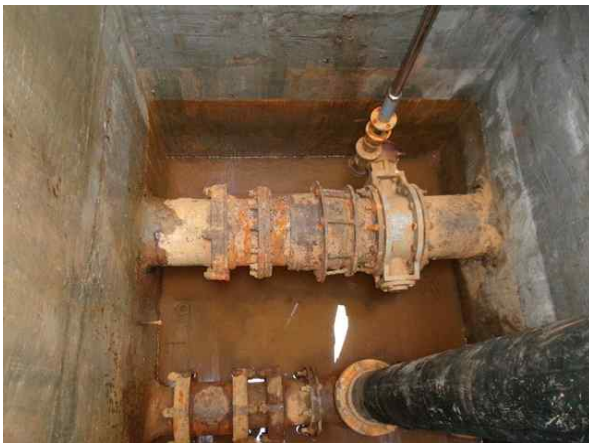
| 손상내용 | 유출밸브실 1지 배관, 볼트류 부식 |
| 손상원인 | 온도차에 따른 습기흡착 등 |

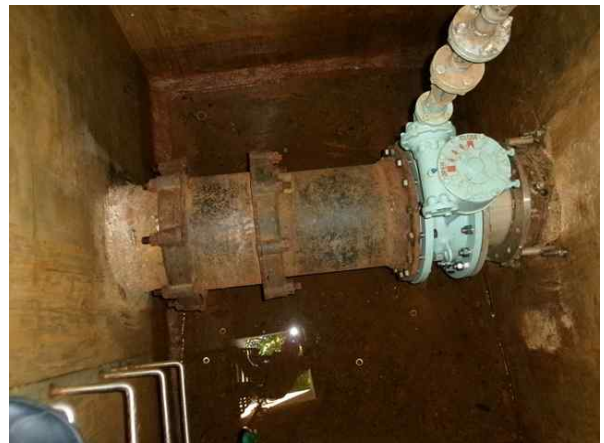
| 손상내용 | 유입밸브실 2지 배관, 볼트류 부식 |
| 손상원인 | 온도차에 따른 습기흡착 등 |

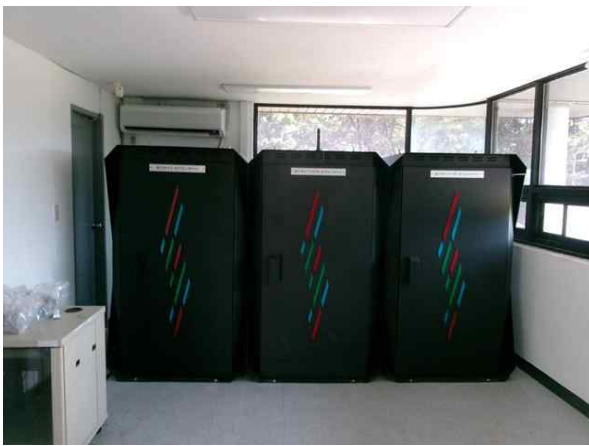
| 손상내용 | 전기실 전기설비 상태양호 |

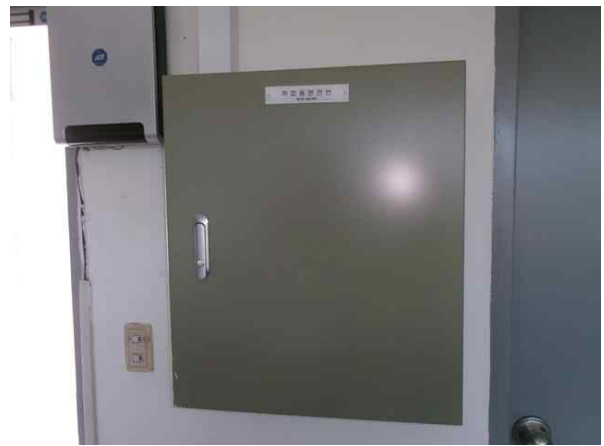
| 손상내용 | 전기실 작업용분전반 상태양호 |

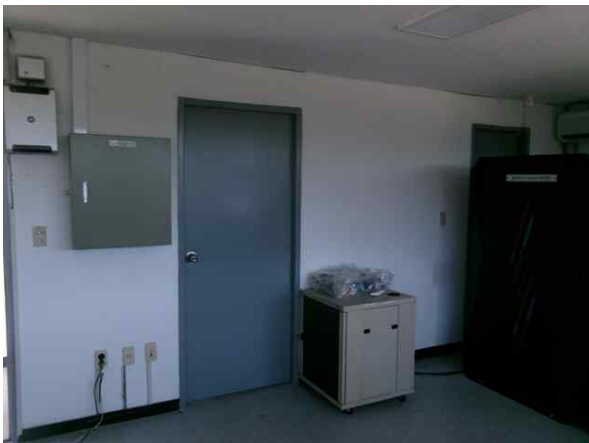
| 손상내용 | 전력 배전반 및 전기설비 상태양호 |

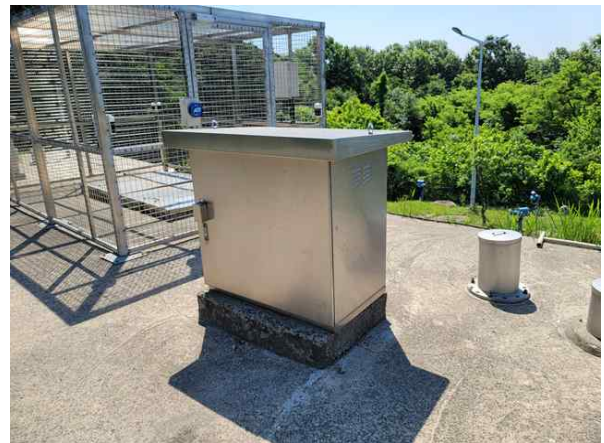
| 손상내용 | 외부 현장제어반 상태양호 |
