## **제 37~38 장 화성비봉 공공주택지구 밖 배수지 및 진입도로 중 배수지 및 송수관로**

# 제 37~38 장 화성비봉 공공주택지구 밖 배수지 및 진입도로 중 배수지 및 송수관로

## 37~38.1 대상시설물 개요

금회 과업 대상시설물인 화성비봉 공공주택지구 밖 배수지 및 진입도로 중 배수지 및 송수관로는 경기도 화성시 비봉면 삼화리 산 78-11번지에 위치하고 있는 수도의 저류시설로서, 2024년 05월에 준공 후 약 1년이 경과 되었으며, 배수지 용량은 6,000 m<sup>3</sup>/일(1지~2지 : 27.40m × 24.35m × 5.70m) 2지로 구성되어 있으며, 송수관로는 비봉면 일대에 매설되어 있다.

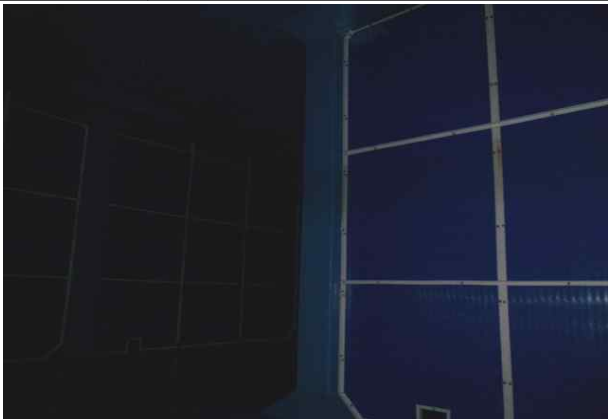
| 손상내용 | 1지 기둥 상태양호 | 손상내용 | 1지 도류벽 상태양호 |

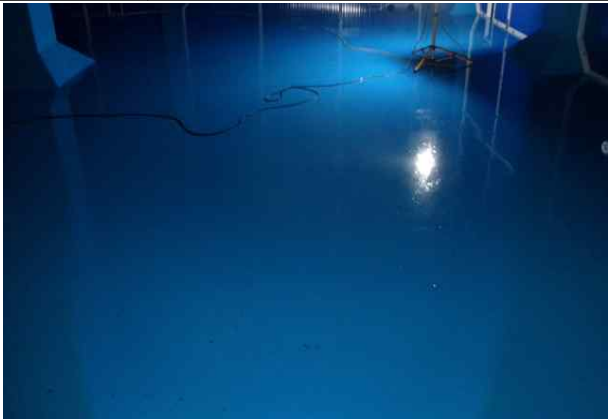
| 손상내용 | 1지 바닥슬래브 상태양호 | 손상내용 | 1지 출입계단 및 안전난간 상태양호 |

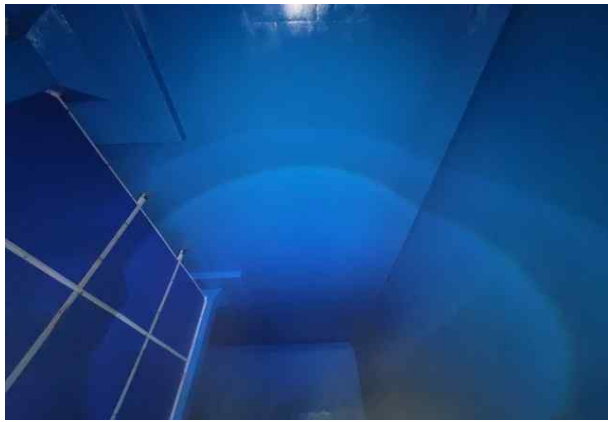
| 손상내용 | 2지 상부슬래브 상태양호 |

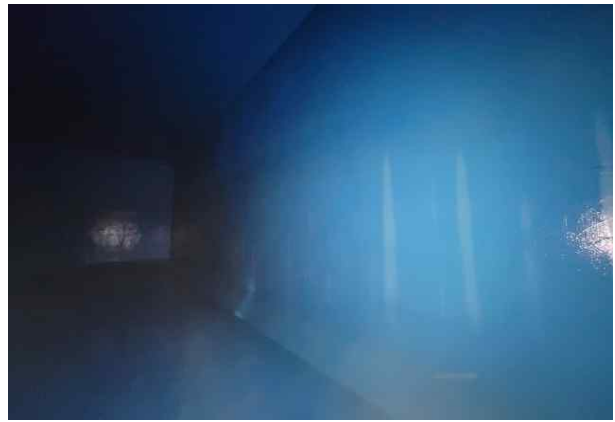
| 손상내용 | 2지 벽체 상태양호 |

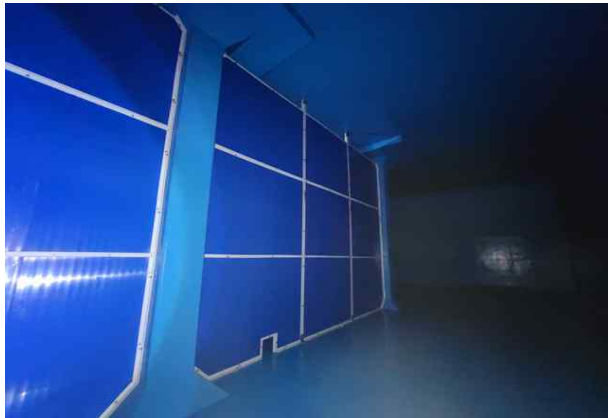
| 손상내용 | 2지 기둥 상태양호 |

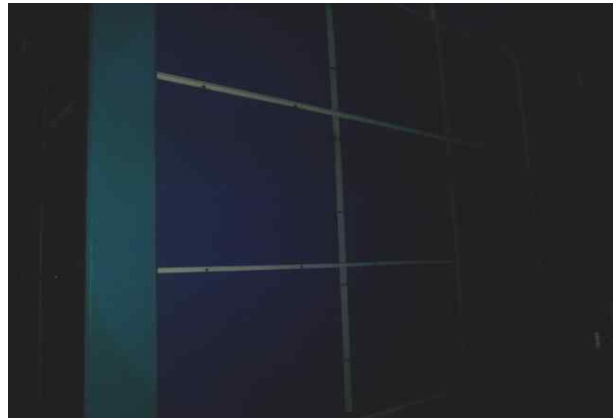
| 손상내용 | 2지 도류벽 상태양호 |

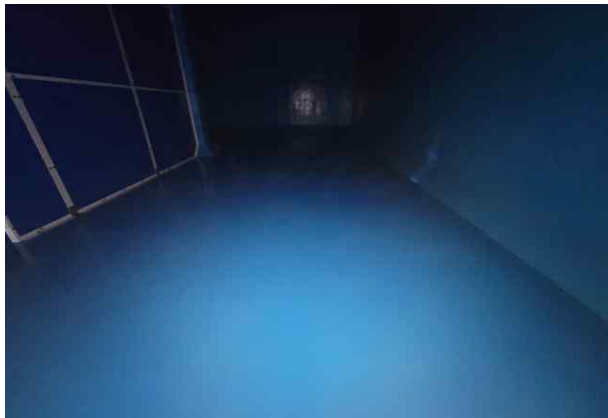
| 손상내용 | 2지 바닥슬래브 상태양호 |

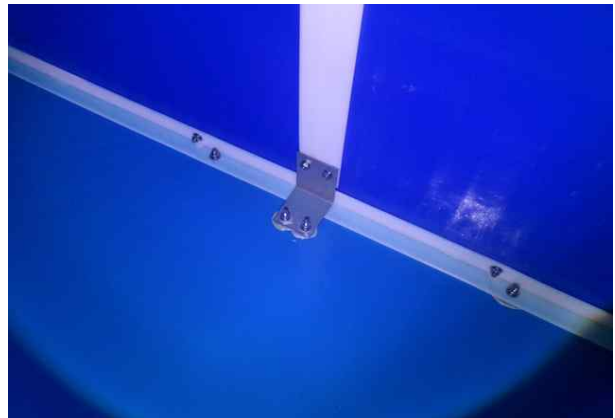
| 손상내용 | 2지 도류벽 볼트체결 상태양호 |

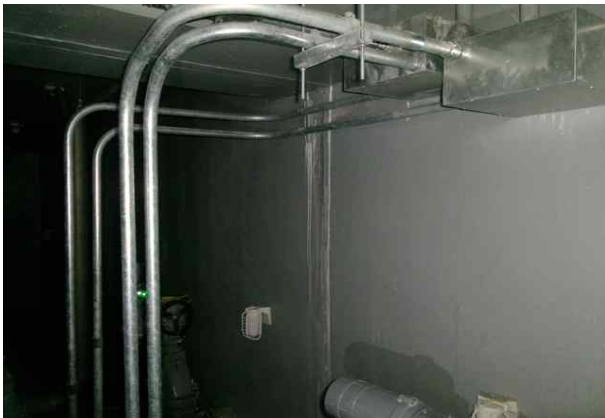
| 구 분 | 조 사 내 용 |
|---|---|
| 유출밸브실 | <ul style="list-style-type: none"> <li>• 내부 구조체에 백태 등의 손상이 발생됨.</li> <li>• 상기 조사된 손상들은 구조물에 주는 영향은 미미한 수준으로 시설물의 사용성에는 큰 문제는 없으나, 시설물의 내구성 저하 방지, 손상의 진전 방지 등을 위해 적절한 방안의 보수를 실시하는 것이 바람직함.</li> </ul> |

| 손상내용 | 유출밸브실 벽체 백태 | 손상내용 | 유출밸브실 바닥슬래브 상태양호 |
| 손상원인 | 수분침투 | 손상원인 | - |

| 부재(부위) | 점검결과 | 조치 필요사항 |
|---|---|---|
| 밸브실 | <ul style="list-style-type: none"> <li>내부 구조체에 백태 등의 손상이 발생됨.</li> <li>상기 조사된 손상들은 구조물에 주는 영향은 미미한 수준으로 시설물의 사용성에는 큰 문제는 없으나, 시설물의 내구성 저하 방지, 손상의 진전 방지 등을 위해 적절한 방안의 보수를 실시하는 것이 바람직함.</li> </ul> | <ul style="list-style-type: none"> <li>손상부 보수 필요</li> <li>지속적인 유지관리</li> </ul> |

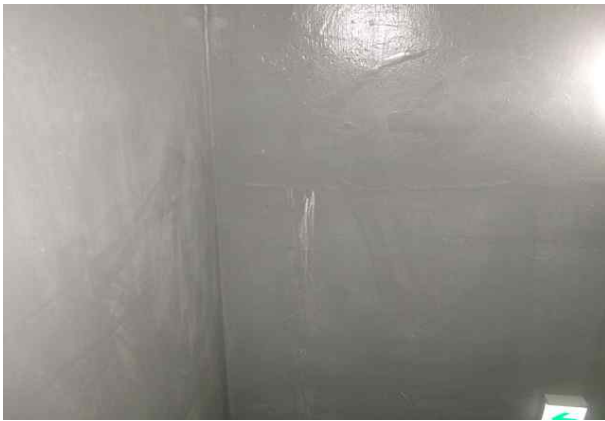
| 구 분 | 조 사 내 용 |
|---|---|
| 계단실 | <ul style="list-style-type: none"> <li>계단실 조사결과, 외부는 손상이 없는 양호한 상태로 조사됨.</li> <li>계단실 내부는 백태, 체수흔적 등이 조사됨.</li> <li>내부에 발생된 손상부는 경미한 수준으로 구조물에 주는 영향이 미미하여 시설물의 사용성에는 큰 문제는 없으나, 시설물의 내구성 저하 방지, 손상의 진행 방지 등을 위해 보수를 실시하는 것이 바람직함.</li> </ul> |

| 손상내용 | 계단실 내부 벽체 백태 | 손상내용 | 계단실 내부 바닥슬래브 체수흔적 |
| 손상원인 | 습윤흡착 | 손상원인 | 외부 우수유입 |

| 부재(부위) | 점검결과 | 조치 필요사항 |
|---|---|---|
| 건축구조물 | <ul style="list-style-type: none"> <li>검수실 조사결과, 손상이 없는 양호한 상태로 조사됨.</li> <li>전기실 조사결과, 손상이 없는 양호한 상태로 조사됨.</li> <li>계단실 조사결과, 백태, 체수흔적 등이 조사됨.</li> </ul> | <ul style="list-style-type: none"> <li>손상부 보수 필요</li> <li>지속적인 유지관리</li> </ul> |

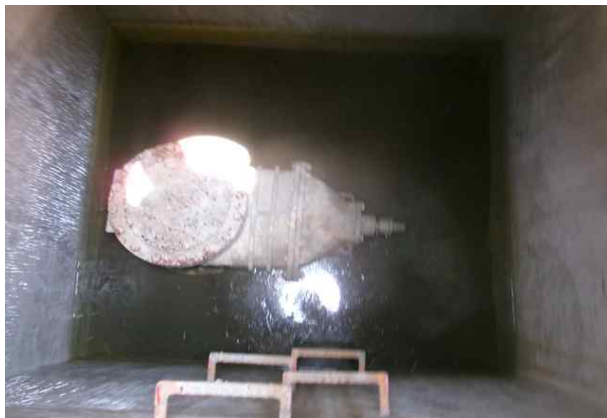
| 위 치 | 송수관로 Sta.3+16.1(점검구) | 위 치 | 송수관로 Sta.3+16.1(점검구) |

| 구 간 | No. | 밸브실명 | 측점(Sta.) | 침수 깊이 (m) | 외관조사 결과 | |
|---|---|---|---|---|---|---|
| 송수관로 | 1 | 점검구(B1-1) | 3+16.1 | 0.3 | 하부슬래브 체수<br>밸브 점부식 | 하부슬래브 체수<br>밸브 점부식 |

| 손상내용 | 밸브실 체수(H=0.3m) | 손상내용 | 점부식 |

| 구분 | | 점검결과 | 조치 필요사항 |
|---|---|---|---|
| | 밸브실 | <ul style="list-style-type: none"> <li>· Sta.3+16.1 점검구(B1-1) : 하부슬래브 채수 및 밸브 점부식</li> <li>· Sta.4+0.0 유량계실 : 구조물 상태양호, 유입신축관 접합볼트 부식</li> <li>· Sta.17+1.5 점검구(B1-2) : 하부슬래브 침수, 관로 및 접합볼트 부식</li> </ul> | <ul style="list-style-type: none"> <li>· 손상부 보수 필요</li> <li>· 지속적인 유지관리</li> </ul> |

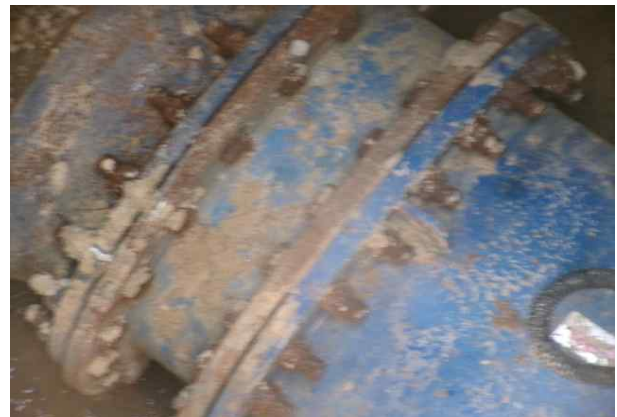
| 위 치 | 송수관로 Sta.3+16.1(점검구) | 위 치 | 송수관로 Sta.4+0.0(유량계실) |

| 구 간 | No. | 밸브실명 | 측점(Sta.) | 침수 깊이 (m) | 외관조사 결과 | |
|---|---|---|---|---|---|---|
| | 2 | 유량계실 | 4+0.0 | - | 구조물 상태양호<br>유입신축관 접합 볼트 부식 | 구조물 상태양호<br>유입신축관 접합 볼트 부식 |

| 손상내용 | 벽체 상태양호 | 손상내용 | 볼트 부식 |

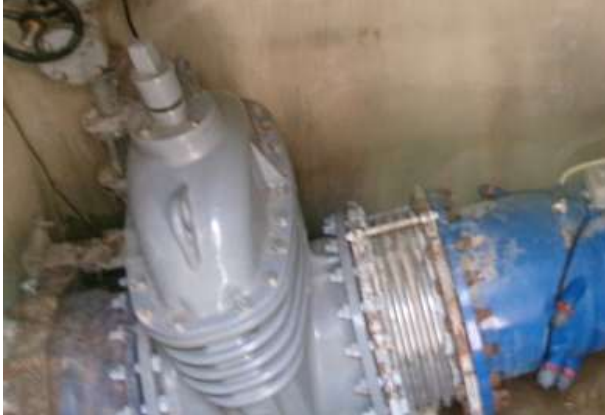
| 위 치 | 송수관로 Sta.4+0.0(유량계실) |

| 손상내용 | 유입신축관 볼트 부식 |

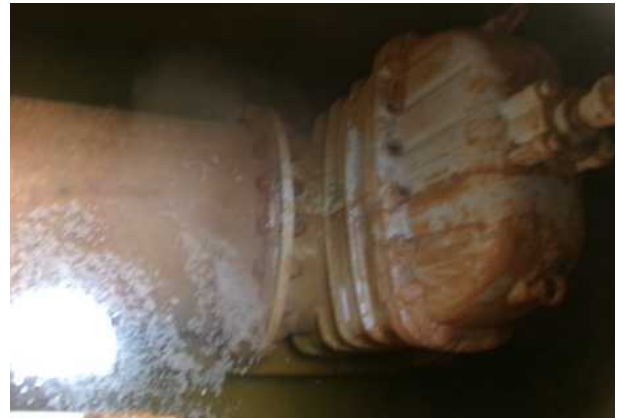
| 위 치 | 송수관로 Sta.17+1.5(점검구) |

| 구 간 | No. | 밸브실명 | 측점(Sta.) | 침수 깊이 (m) | 외관조사 결과 | |
|---|---|---|---|---|---|---|
| | 3 | 점검구(B1-2) | 17+1.5 | 0.5 | 하부슬래브 체수<br>관로 및 접합 볼트 부식 | 하부슬래브 침수<br>관로 및 접합 볼트 부식 |

| 손상내용 | 볼트 부식 |

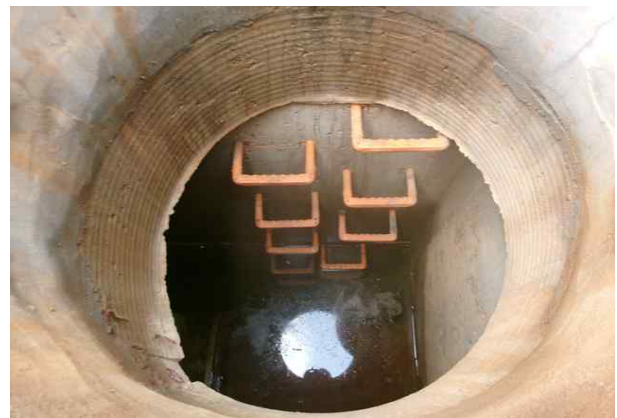
| 위 치 | 송수관로 Sta.17+1.5(점검구) |

밸브실 외관조사결과 전반적으로 체수, 배관부식이 발생되어 있으며, 기 점검과 비교 결과 점검구(B1-2)에서 수위가 높아진 것으로 확인되었다.

| 손상내용 | 침수(H=1.5m) |
