## **제 39 장 화성비봉 공공주택지구 밖 배수지 및 진입도로 중 블록식 보강토 옹벽**

금회 과업 대상시설물인 화성비봉 공공주택지구 밖 배수지 및 진입도로 중 블록식 보강토 옹벽은 경기도 화성시 비봉면 산78-11번지에 위치한 옹벽으로, 2단으로 구성되어 있으며 상단 L=124.8m, H=5.0m, 하단 L=112.0m, H=4.9m로 구성되어있다. 해당 시설물은 2024년 05월에 준공 후 약 1년이 경과 되었다.

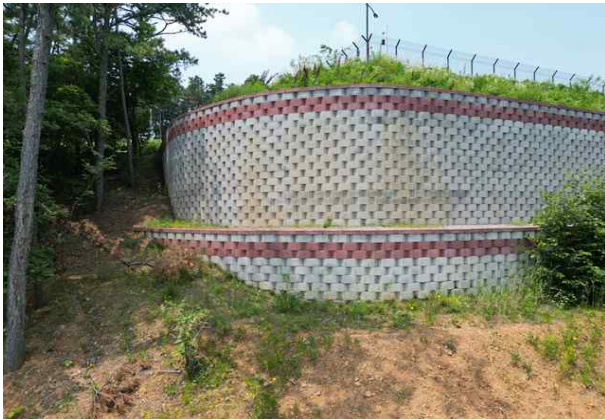
손상내용 옹벽 시점부 상태양호

손상원인 -

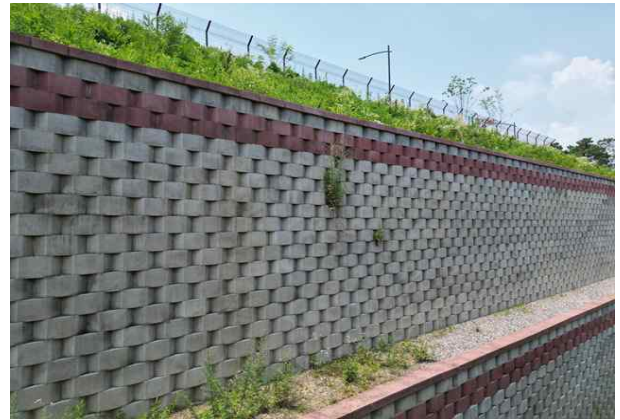
| 구 분 | 조 사 내 용 |
|---|---|
| 옹벽<br>상단 | <ul style="list-style-type: none"> <li>• 옹벽 상단 조사결과 전면 벽체 식생 등이 사됨.</li> <li>• 조사된 손상은 비구조적 손상이며, 손상의 정도가 경미하여 시설물에 주는 영향이 미미한 것으로 판단되나, 시설물의 내구성 저하 방지 및 안전성 확보 차원의 적절한 방안의 보수 등이 필요하다 사료됨.</li> </ul> |

손상내용 옹벽 상단 전면 벽체 식생

손상원인 공용기간 증가, 주변환경

| 부재(부위) | 점검결과 | 조치 필요사항 |
|---|---|---|
| 옹벽 | <ul style="list-style-type: none"> <li>• 옹벽 조사결과 블록 균열, 전면 벽체 식생 등이 조사됨.</li> <li>• 조사된 손상은 비구조적 손상이며, 손상의 정도가 경미하여 시설물에 주는 영향이 미미한 것으로 판단되나, 시설물의 내구성 저하 방지 및 안전성 확보 차원의 적절한 방안의 보수 등이 필요하다 사료됨.</li> </ul> | <ul style="list-style-type: none"> <li>• 손상부 보수 필요</li> <li>• 지속적인 유지관리</li> </ul> |

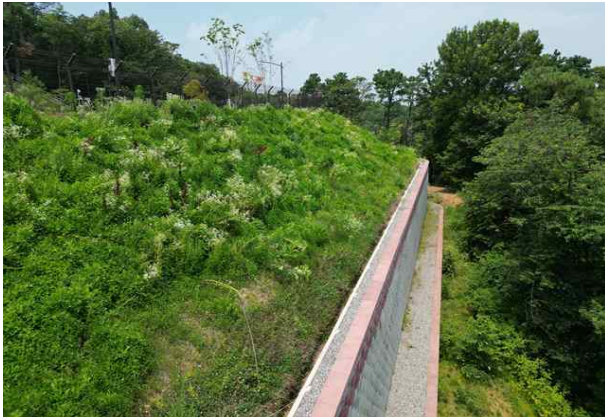
손상내용 옹벽 상부 상태양호

손상원인 -

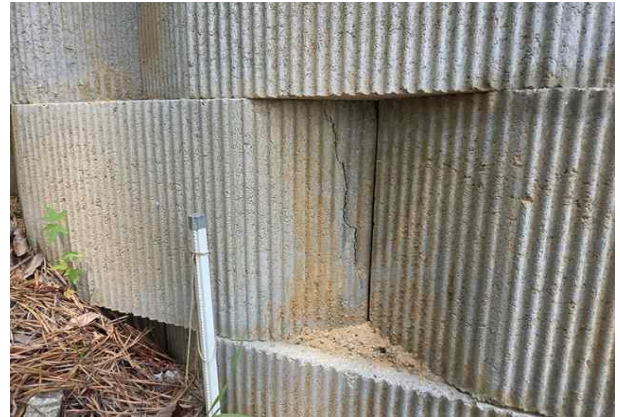
| 구 분 | 조 사 내 용 |
|---|---|
| 옹벽<br>하단 | <ul style="list-style-type: none"> <li>• 옹벽 하단 조사결과 블록 균열, 전면 벽체 식생 등이 조사됨.</li> <li>• 조사된 손상은 비구조적 손상이며, 손상의 정도가 경미하여 시설물에 주는 영향이 미미한 것으로 판단되나, 시설물의 내구성 저하 방지 및 안전성 확보 차원의 적절한 방안의 보수 등이 필요하다 사료됨.</li> </ul> |

손상내용 옹벽 하단 블록 균열

손상원인 공용기간 증가

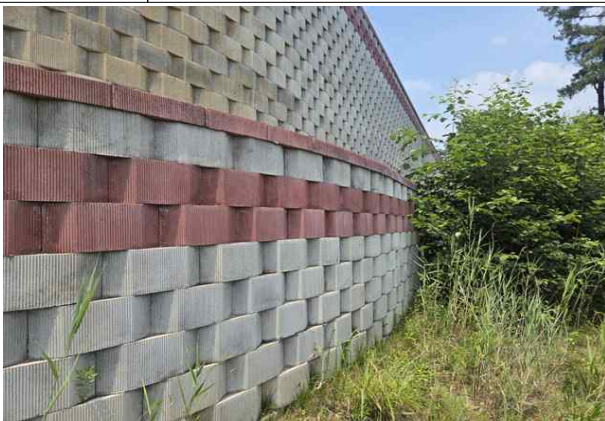
손상내용 옹벽 하부 상태양호

손상원인 -

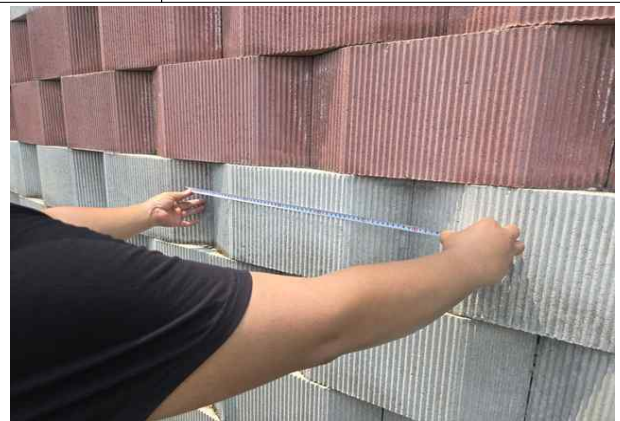
손상내용 블록 규격 상태양호

손상원인 -

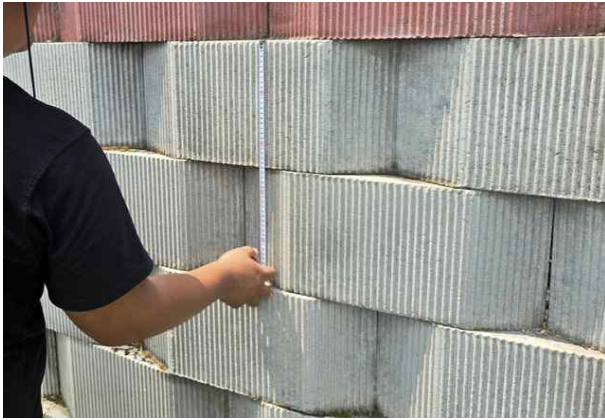
| 손상내용 | 블록 규격 상태양호 |
| 손상원인 | - |

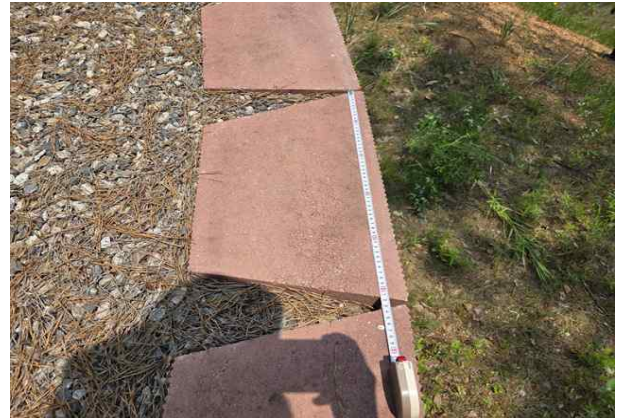
| 손상내용 | 캡블록 규격 상태양호 |
| 손상원인 | - |

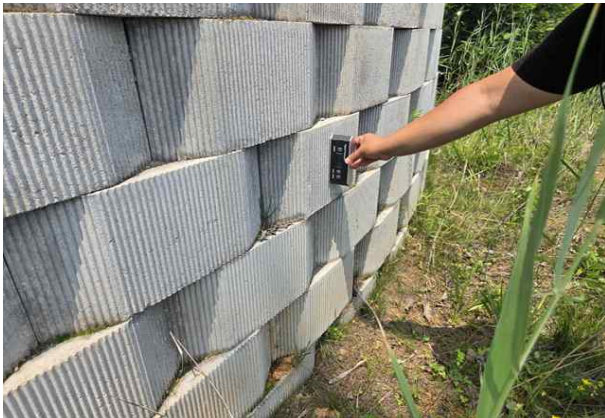
| 손상내용 | 벽체 기울기 상태양호 |
| 손상원인 | - |

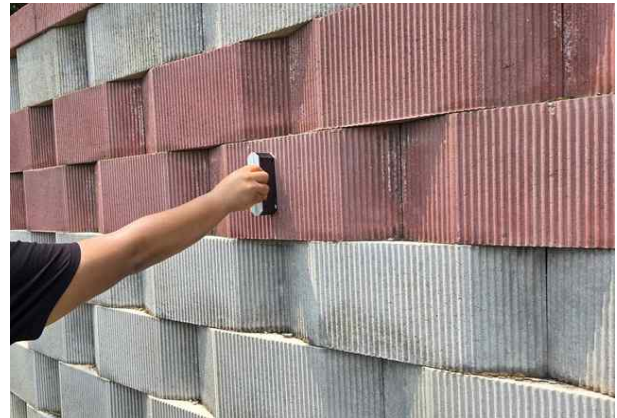
| 손상내용 | 벽체 기울기 상태양호 |
| 손상원인 | - |

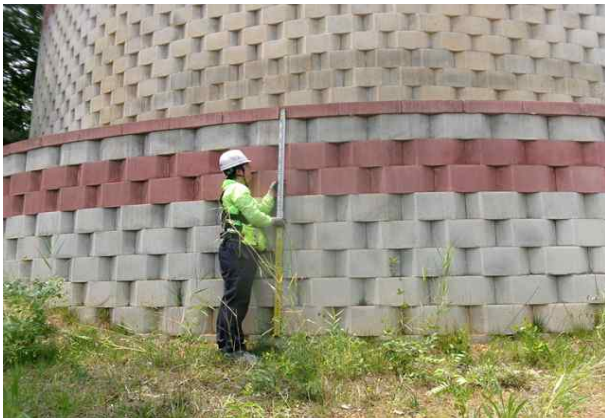
| 손상내용 | 높이 제원측정 상태양호 |
| 손상원인 | - |

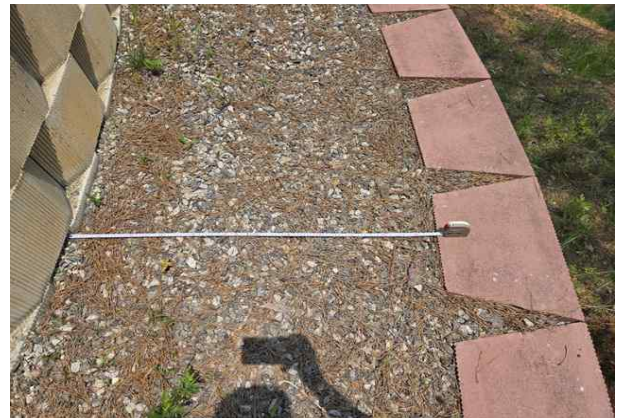
| 손상내용 | 소단 규격 상태양호 |
| 손상원인 | - |

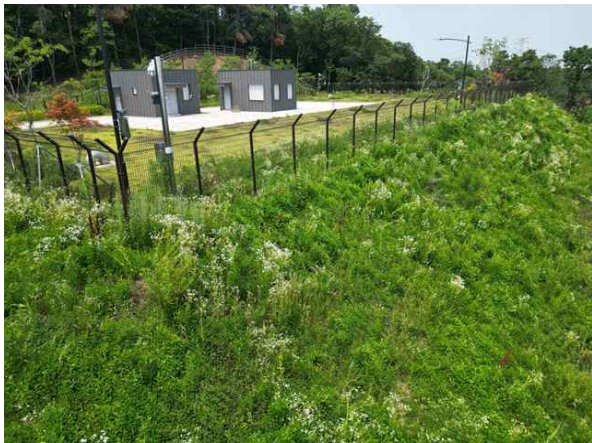
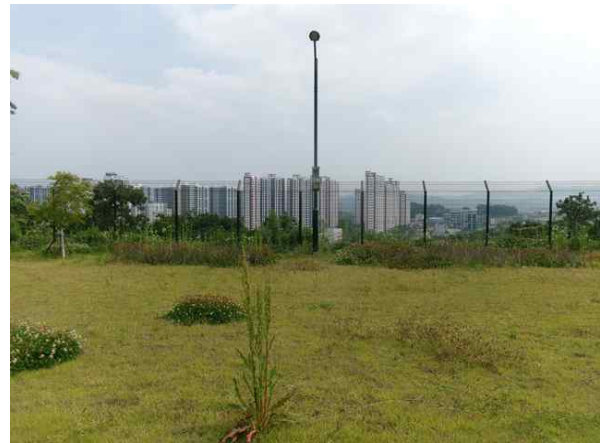
| 손상내용 | 안전휀스 상태양호 | 손상내용 | 안전휀스 상태양호 |
| 손상원인 | - | 손상원인 | - |

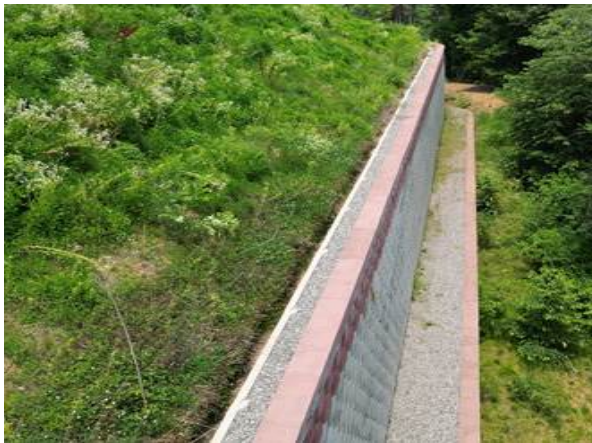
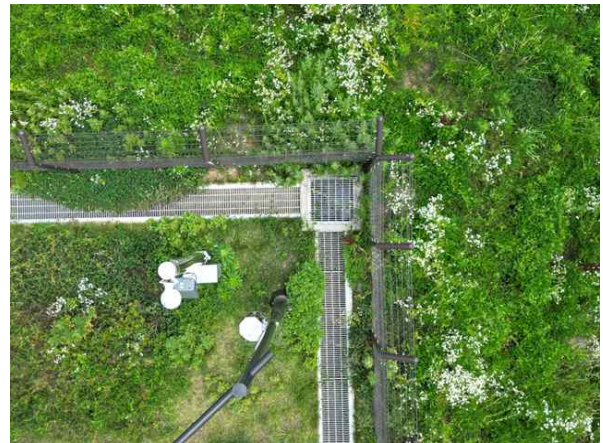
| 손상내용 | 배수시설 상태양호 | 손상내용 | 배수시설 상태양호 |
| 손상원인 | - | 손상원인 | - |
