## 제 3 장 남양5배수지(현대)

### 3.1 대상시설물 개요

금회 과업 대상시설물인 남양5배수지(현대)는 주변 주택의 안정적인 급수를 목적으로 시공된 수도의 저류시설(배수지, 용량:1000m<sup>3</sup>)로서, 2000년 01월에 준공 후 약 25년이 경과 되었으며, 경기도 화성시 남양읍 남양리 1번지에 위치하고 있다.

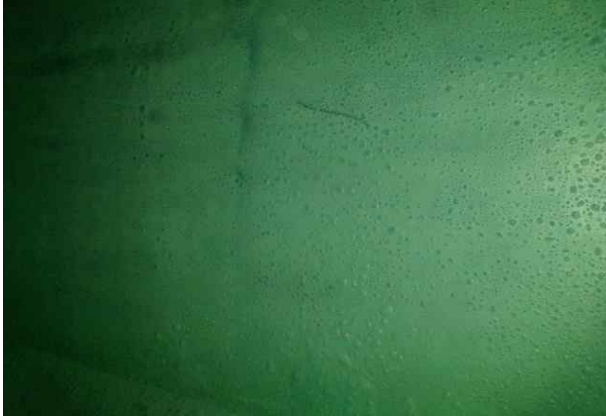
| 손상내용 | 1지 벽체 도장기포 |
| 손상원인 | 도장미흡 |

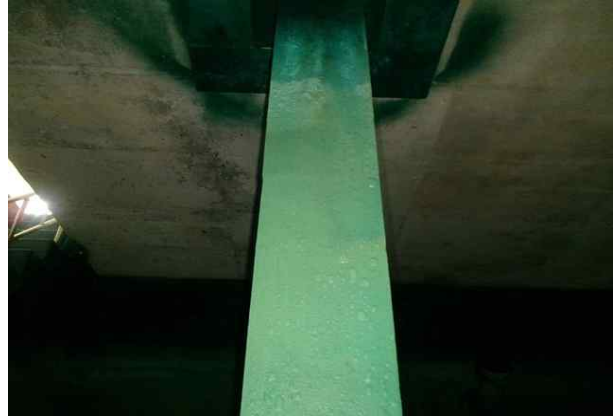
| 손상내용 | 1지 기둥 도장기포 |
| 손상원인 | 도장미흡 |

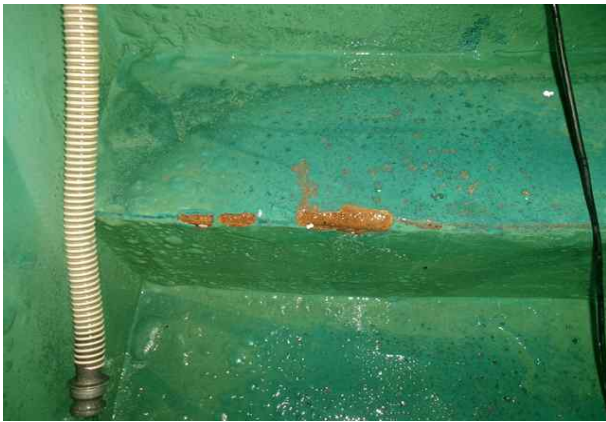
| 손상내용 | 1지 계단부 파손 |
| 손상원인 | 외부충격, 장기공용 |

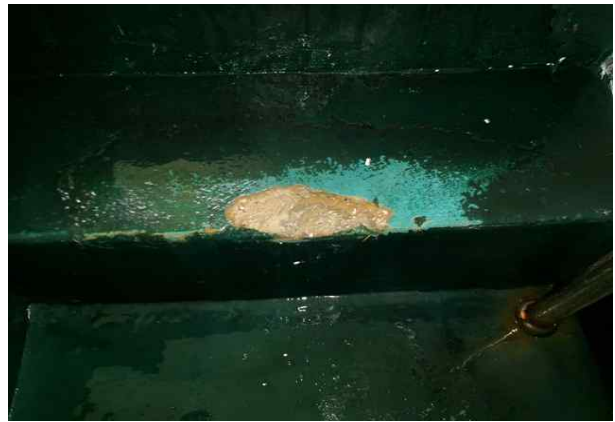
| 손상내용 | 1지 계단부 파손 |
| 손상원인 | 외부충격, 장기공용 |

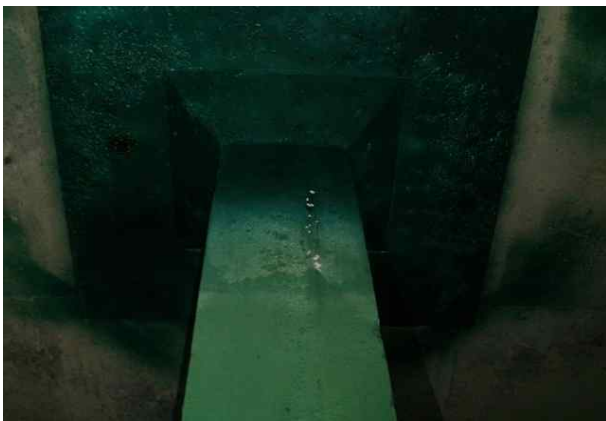
| 손상내용 | 1지 기둥 백태 |
| 손상원인 | 공용중 열화, 습윤접촉 |

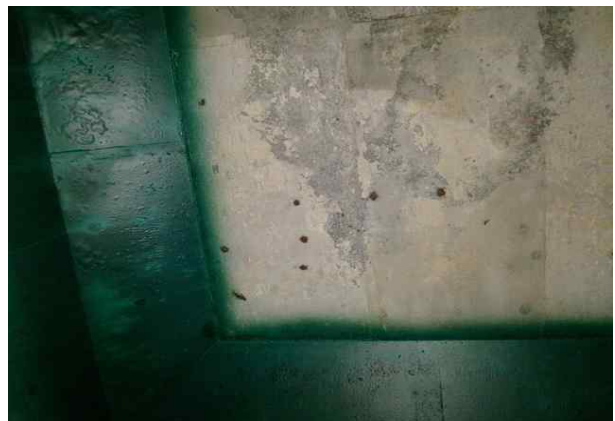
| 손상내용 | 1지 상부슬래브 녹 |
| 손상원인 | 공용중 열화, 습윤접촉 |

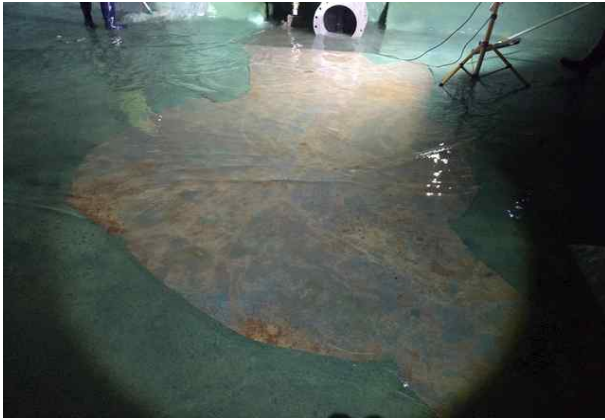
| 손상내용 | 2지 바닥슬래브 도장박락 |
| 손상원인 | 공용중 열화 |

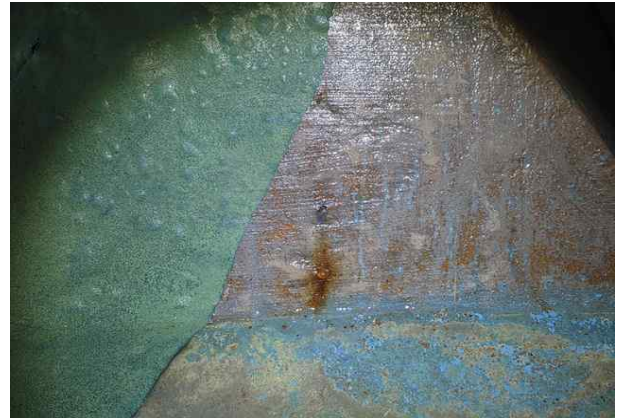
| 손상내용 | 2지 기둥 녹 |
| 손상원인 | 공용중 열화, 수분접촉 |

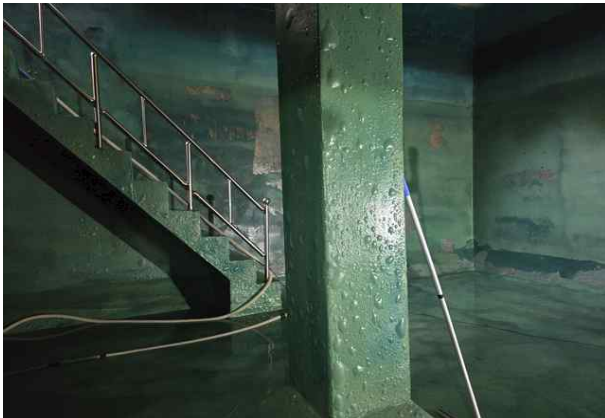
| 손상내용 | 2지 벽체 도장기포 |
| 손상원인 | 도장미흡 |

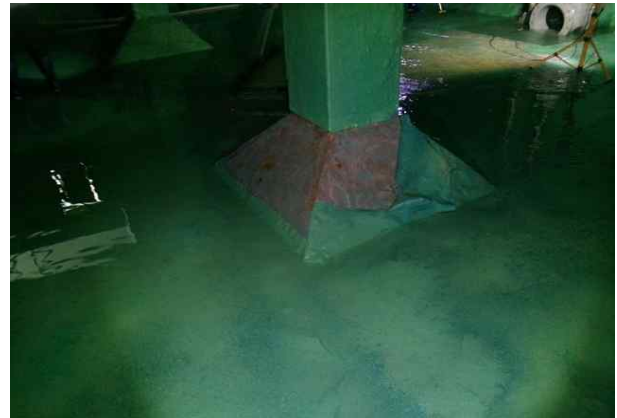
| 손상내용 | 2지 기둥 도장박락 |
| 손상원인 | 공용중 열화 |

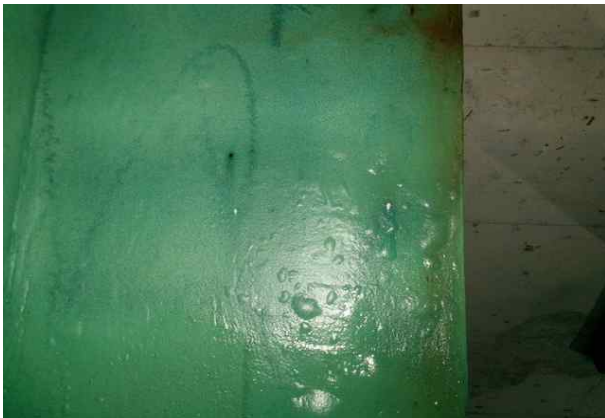
| 손상내용 | 2지 계단부 백태 |
| 손상원인 | 공용중 열화, 수분접촉 |

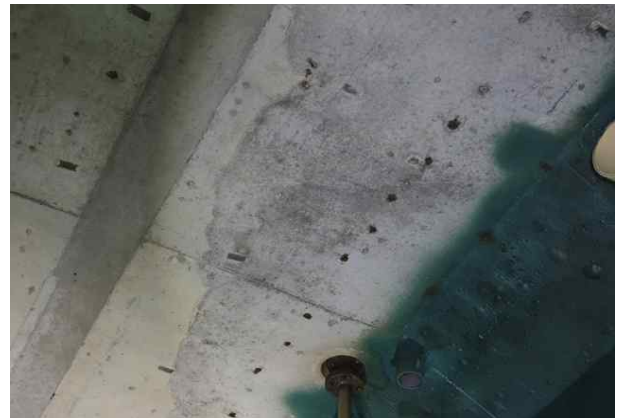
| 손상내용 | 2지 상부슬래브 녹 |
| 손상원인 | 공용중 열화, 수분접촉 |

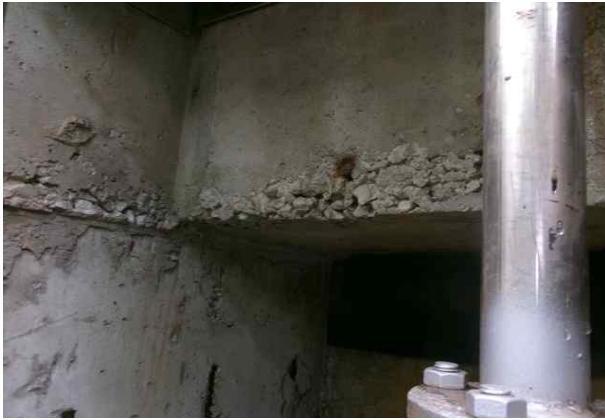
| 손상내용 | 유입밸브실(1지) 상부슬래브 재료분리 |
| 손상원인 | 시공시 다짐미흡 |

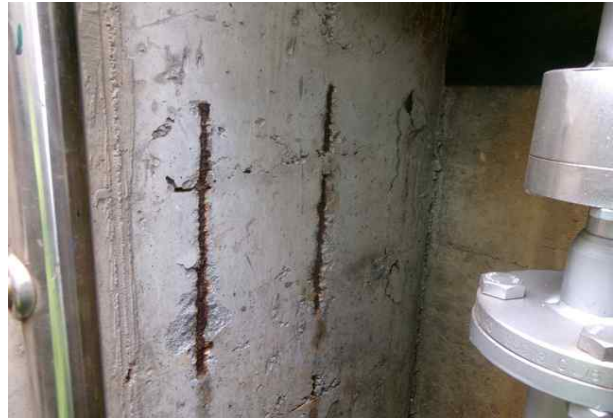
| 손상내용 | 유입밸브실(1지) 벽체 철근노출 |
| 손상원인 | 외부 우수유입, 습윤침투 |

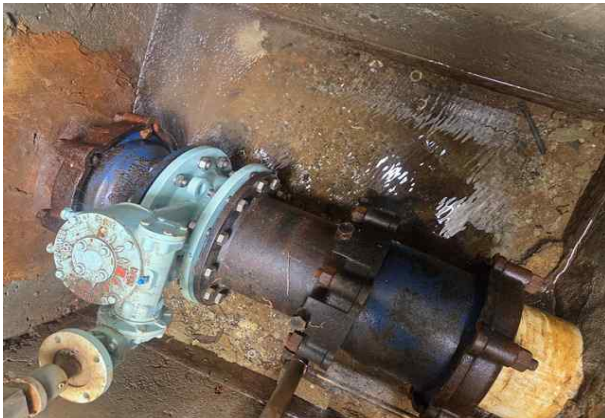
| 손상내용 | 유입밸브실(1지) 배관부식 |
| 손상원인 | 외부 우수유입, 습윤침투 |

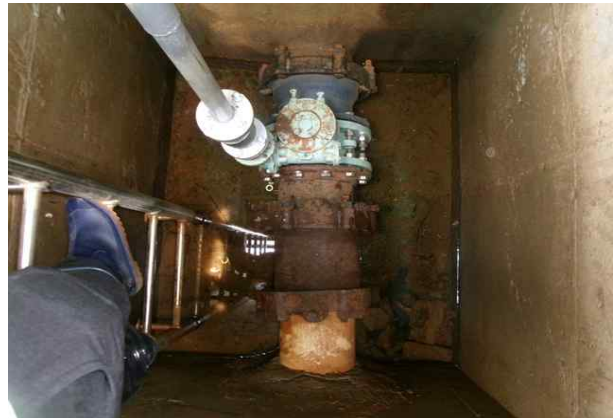
| 손상내용 | 유입밸브실(1지) 바닥슬래브 체수 |
| 손상원인 | 외부 우수유입 |

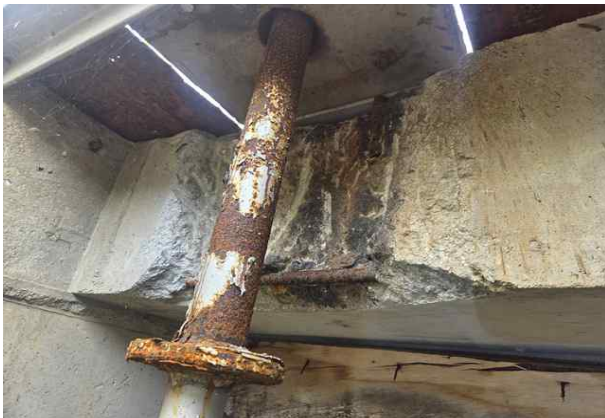
| 손상내용 | 유입밸브실(2지) 상부슬래브<br>파손 및 철근노출 |
| 손상원인 | 외부충격, 시공미흡, 피복부족 |

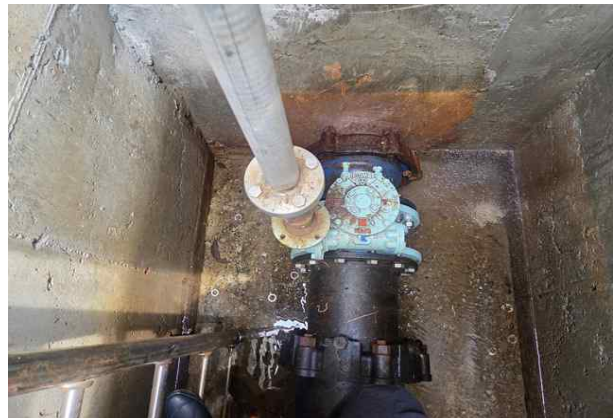
| 손상내용 | 유입밸브실(2지) 배관부식 |
| 손상원인 | 외부 우수유입, 습윤침투 |

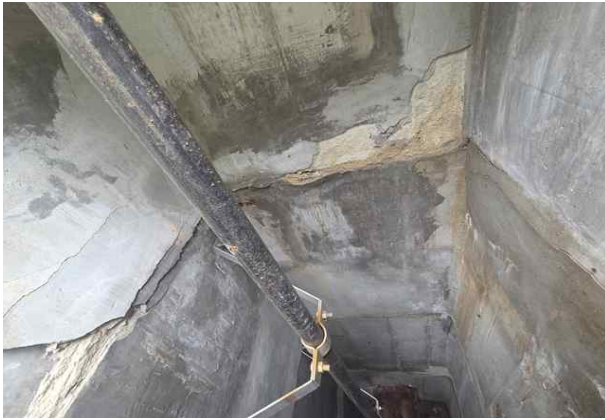
| 손상내용 | 제수밸브실 벽체 박락 |
| 손상원인 | 장기공용, 시공미흡 |

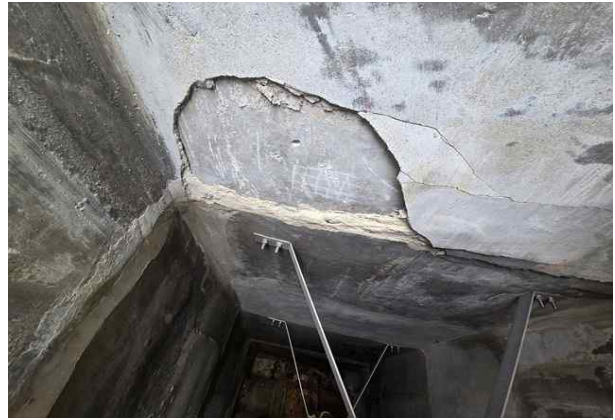
| 손상내용 | 제수밸브실 벽체 박락 |
| 손상원인 | 장기공용, 시공미흡 |

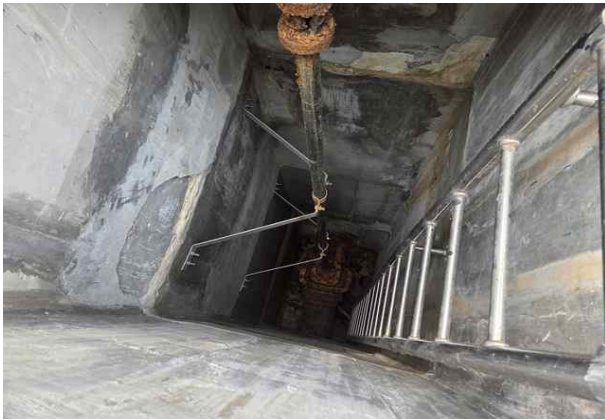
| 손상내용 | 제수밸브실 배관부식 |
| 손상원인 | 외부 우수유입, 습윤침투 |

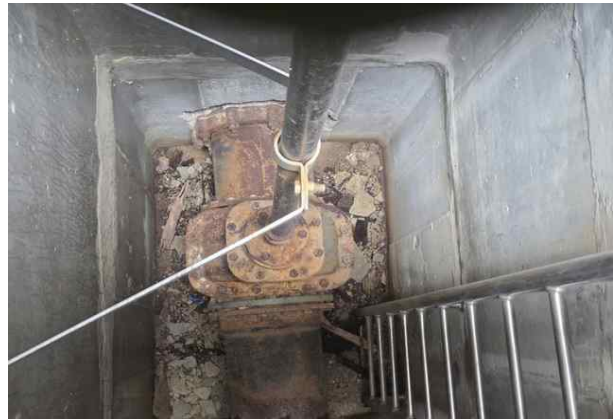
| 손상내용 | 제수밸브실 배관부식 |
| 손상원인 | 외부 우수유입, 습윤침투 |

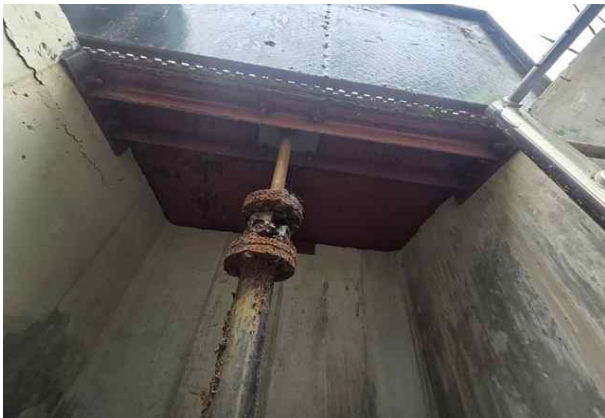
| 손상내용 | 제수밸브실 상부덮개 |
| 손상원인 | 상태양호 |

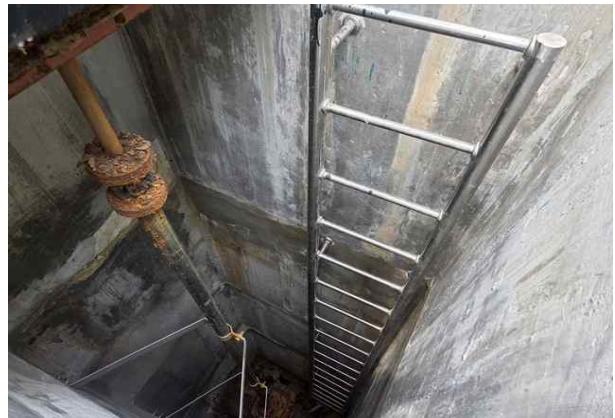
| 손상내용 | 제수밸브실 내부 사다리 |
| 손상원인 | 상태양호 |

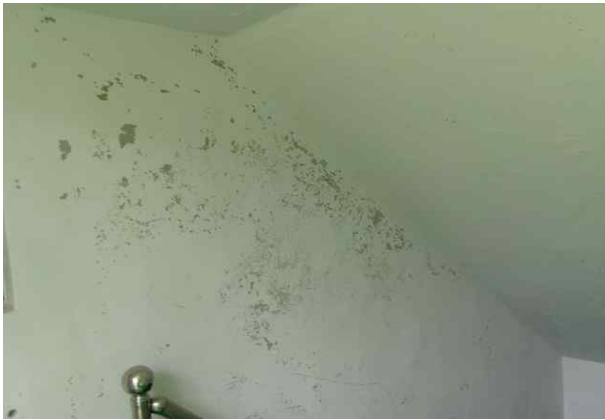
| 손상내용 | 검수실 내부 벽체 도장박리 |
| 손상원인 | 시공미흡, 장기공용 |

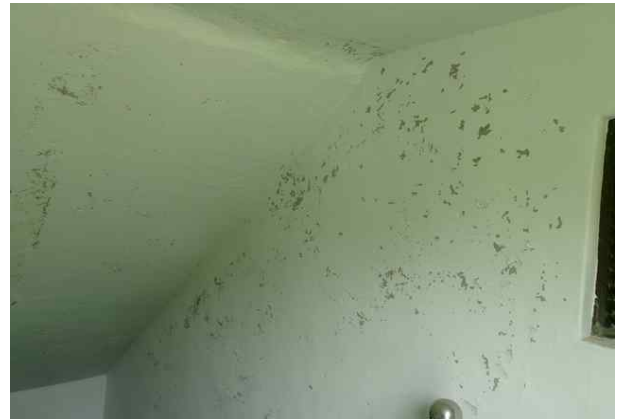
| 손상내용 | 검수실 내부 벽체 도장박리 |
| 손상원인 | 시공미흡, 장기공용 |

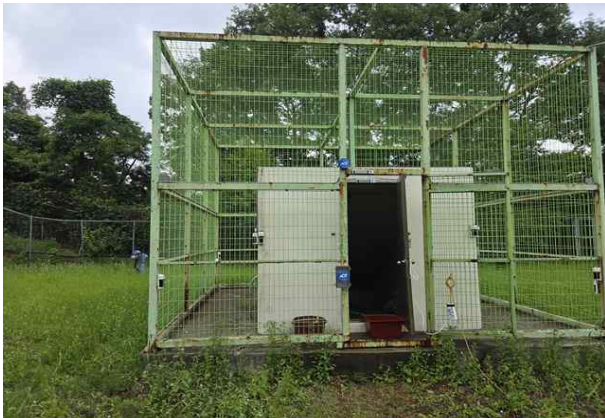
| 손상내용 | 검수실 외부 상태양호 |

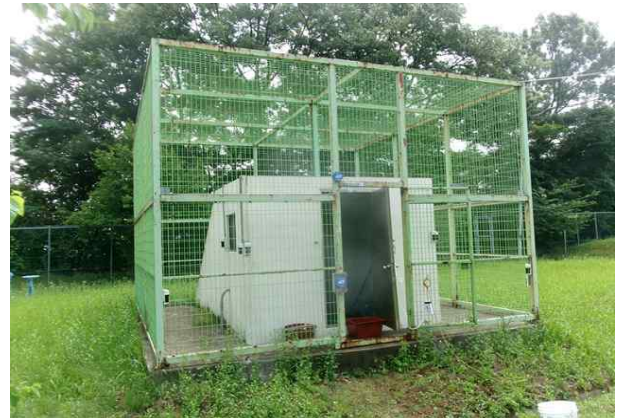
| 손상내용 | 검수실 외부 상태양호 |

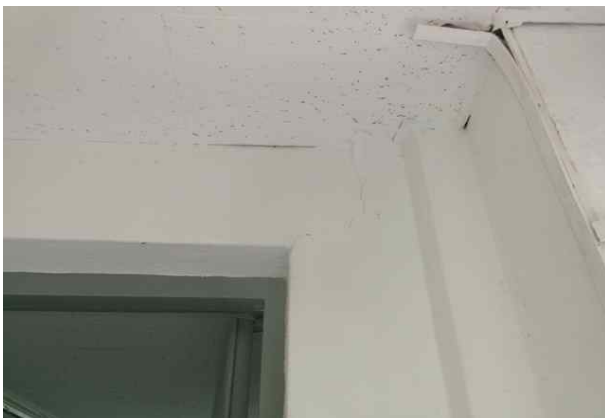
| 손상내용 | 관리실 내부 벽체 균열 |
| 손상원인 | 건조수축, 온도변화 |

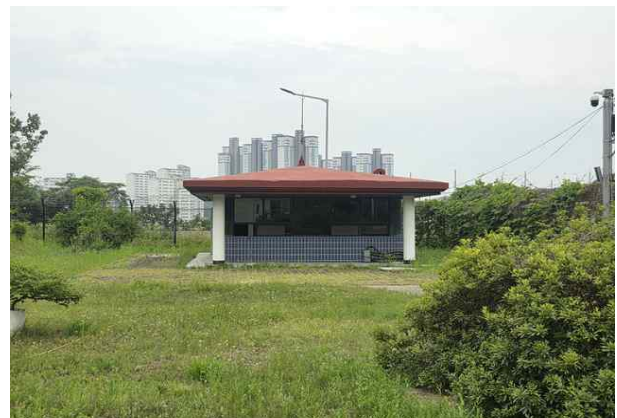
| 손상내용 | 관리실 외부 상태양호 |

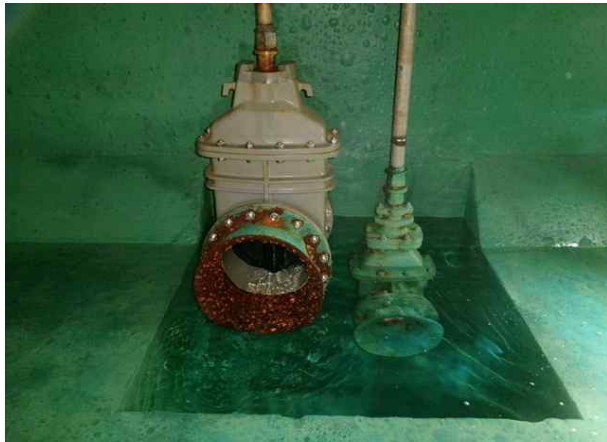
| 손상내용 | 1지 유출배관 부식 |
| 손상원인 | 공용열화 |

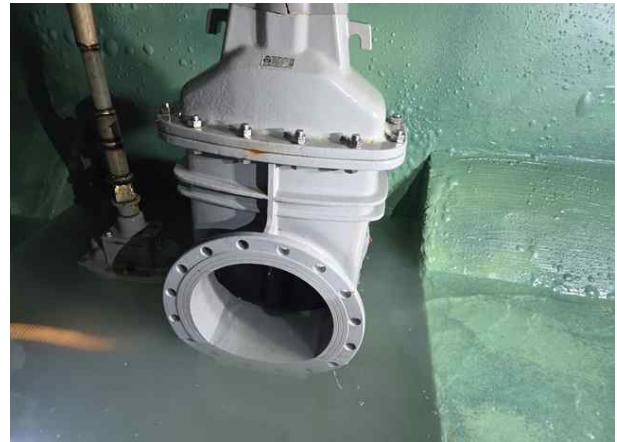
| 손상내용 | 2지 유출배관 상태양호 |

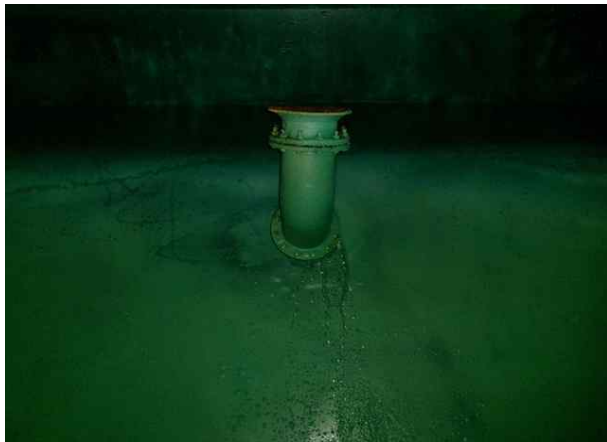
| 손상내용 | 1지 유입배관 상태양호 |

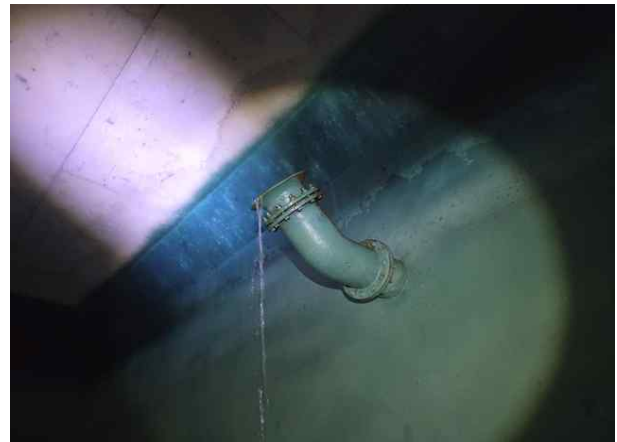
| 손상내용 | 2지 유입배관 상태양호 |

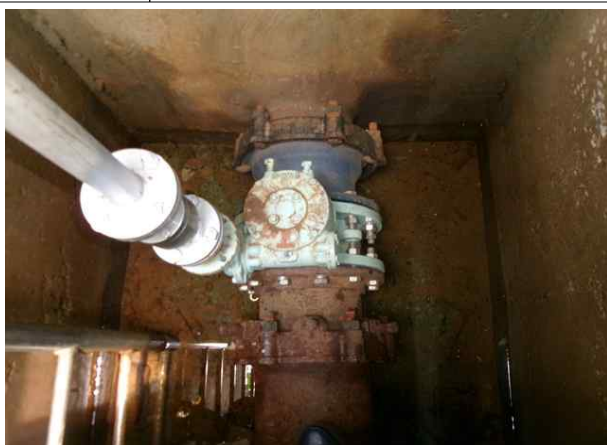
| 손상내용 | 유입밸브실(1지) 배관부식 |
| 손상원인 | 공용열화 |

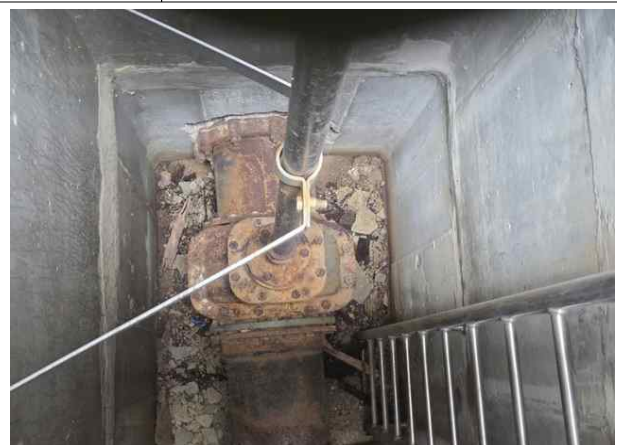
| 손상내용 | 제수밸브실 배관부식 |
| 손상원인 | 공용열화 |

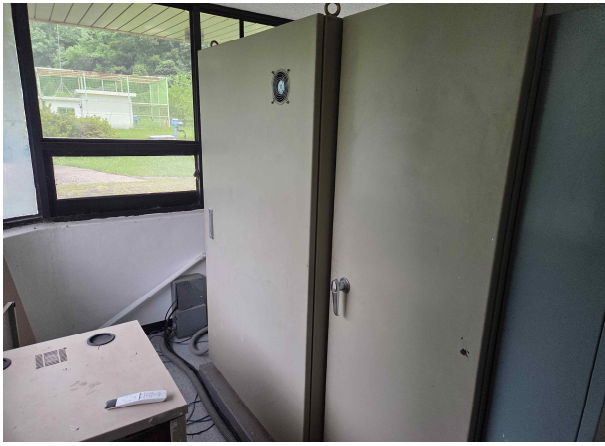
| 손상내용 | 현장제어반 상태양호 |

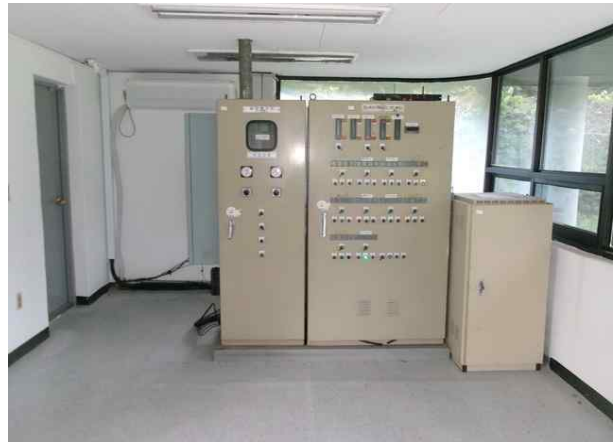
| 손상내용 | 현장제어반 상태양호 |

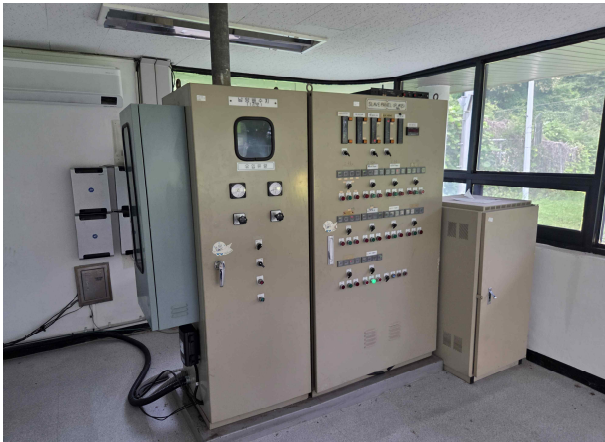
| 손상내용 | 현장제어반 상태양호 |

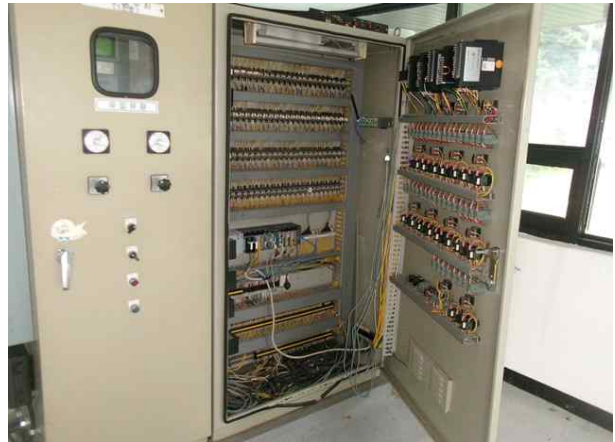
| 손상내용 | 현장제어반 상태양호 |

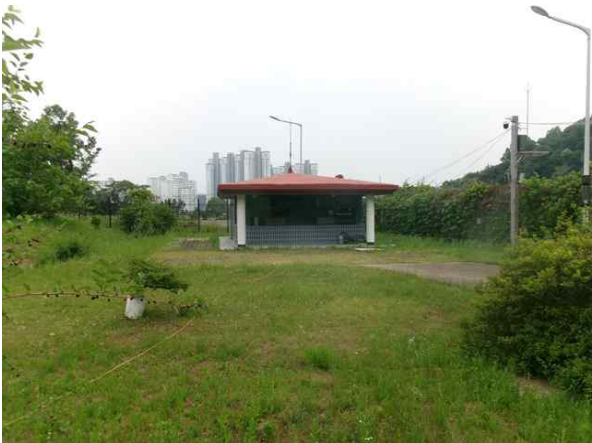
| 구 분 | 조사결과 | 등급 | 비고 |
|---|---|---|---|
| 안전웬스 | · 안전웬스에 예 경미한 결함 및 파손이 발생하였으나, 기능에는 문제가 없으며 결함의 진행 여부를 지속적으로 관찰하고 보수 여부를 결정해야 하는 상태 | b | |

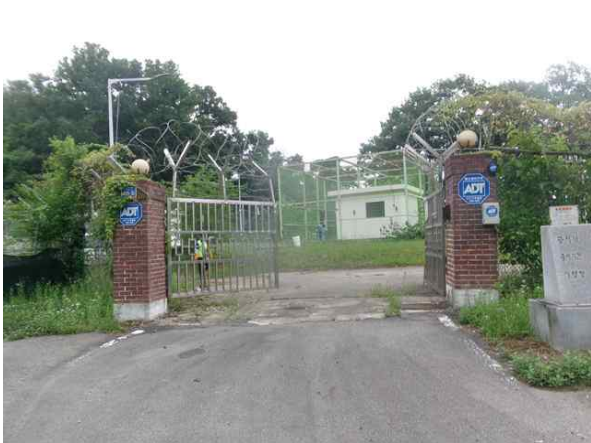
| 구 분 | 조사결과 | 등급 | 비고 |
|---|---|---|---|
| 진입로 포장 | · 포장의 결함 및 파손이 미미하게 발생한 상태로 차량진입에 문제는 없는 상태 | b | |

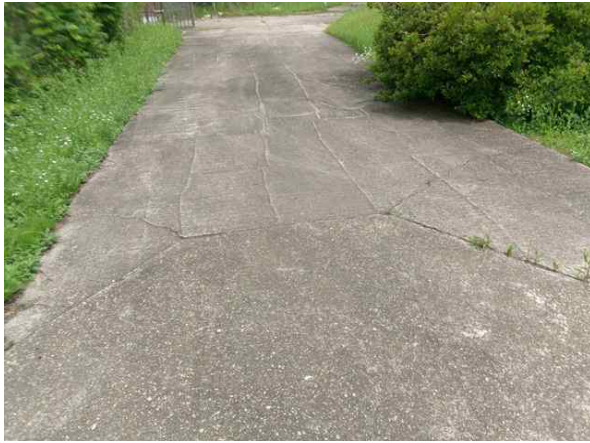
| 구 분 | 조사결과 | 등급 | 비고 |
|---|---|---|---|
| 구내 포장 | · 포장의 결함 및 파손이 미미하게 발생한 상태로 차량진입에 문제는 없는 상태 | b | |

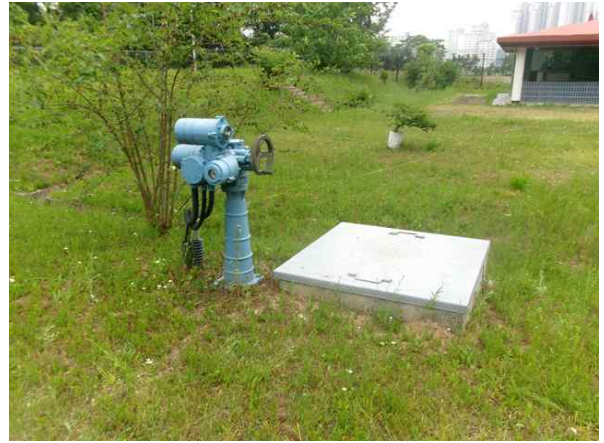
| | 공중이<br>이용하는<br>부위 | <input checked="" type="checkbox"/> 유<br><input type="checkbox"/> 무 | <ul style="list-style-type: none"> <li>진입로·구내 포장에서 결함이 일부 발생하였으나 이용시 문제는 없는 상태임.</li> <li>장비 반입구 덮개는 기능발휘에 지장이 없으나 지속적 관찰이 필요한 상태임.</li> </ul> | <input type="checkbox"/> 보수필요<br><input checked="" type="checkbox"/> 보수불필요 |
