## 제 4 장 남양6배수지[기존]

## 제 4 장 남양6배수지(기존)

금회 과업 대상시설물인 남양6배수지(기존)는 주변 주택의 안정적인 급수를 목적으로 시공된 수도의 저류시설(배수지, 용량:5,000m<sup>3</sup>)로서, 2008년 06월에 준공 후 약 17년이 경과 되었으며, 경기도 화성시 남양읍 남양리 1856-113번지에 위치하고 있다.

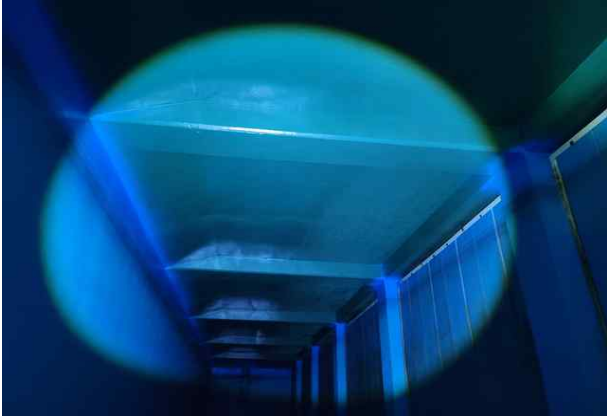
| 손상내용 | 1지 상부슬래브 상태양호 | 손상내용 | 1지 벽체 도장기포 |
| 손상원인 | - | 손상원인 | 도장미흡 |

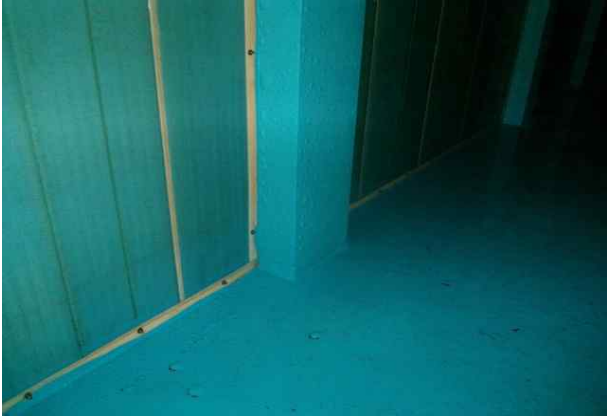
| 손상내용 | 1지 기둥 도장기포 | 손상내용 | 1지 바닥슬래브 도장박리 |
| 손상원인 | 도장미흡 | 손상원인 | 도장미흡 |

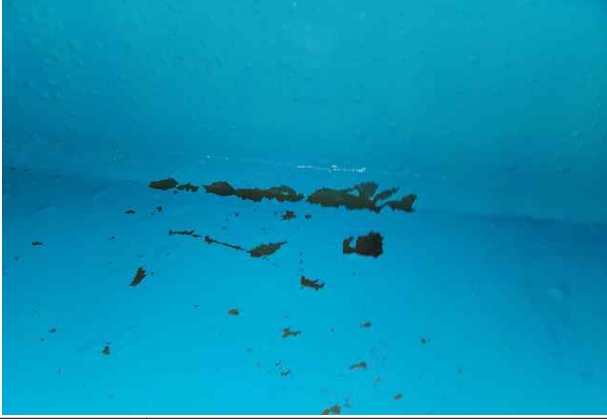
| 손상내용 | 1지 바닥슬래브 도장박리 | 손상내용 | 1지 바닥슬래브 도장박리 |
| 손상원인 | 공용중 열화 | 손상원인 | 공용중 열화 |

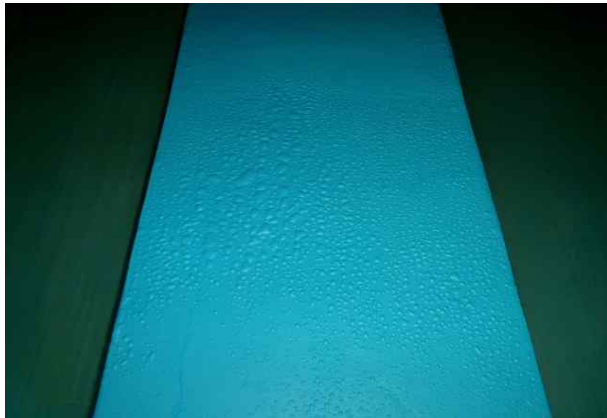
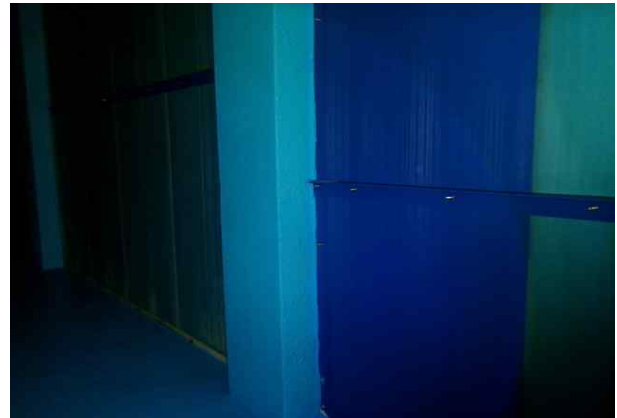
| 손상내용 | 2지 기둥 도장기포 | 손상내용 | 2지 기둥 도장기포 |
| 손상원인 | 도장미흡 | 손상원인 | 도장미흡 |

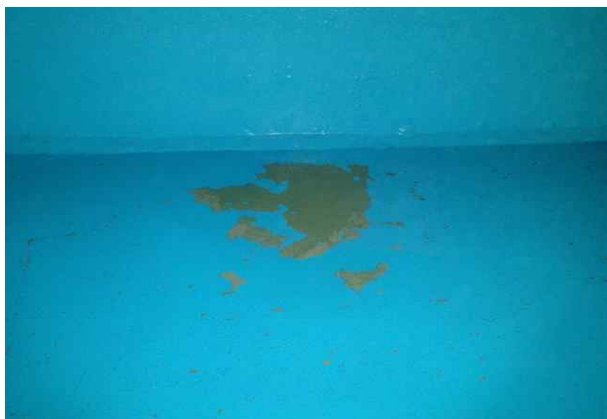
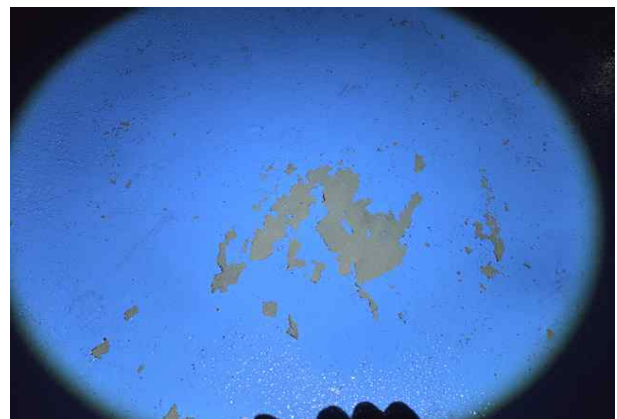
| 손상내용 | 2지 바닥슬래브 도장박리 | 손상내용 | 2지 바닥슬래브 도장박리 |
| 손상원인 | 공용중 열화 | 손상원인 | 공용중 열화 |

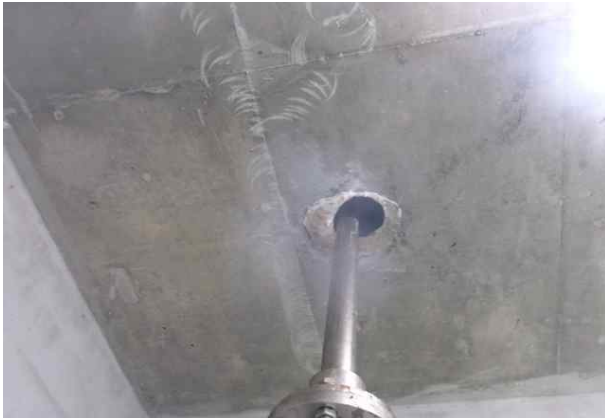
| 손상내용 | 유입밸브실(1지) 상부슬래브 백태 | 손상내용 | 유입밸브실(1지) 우측 벽체 균열 |
| 손상원인 | 외부 우수유입 | 손상원인 | 건조수축, 온도변화 |

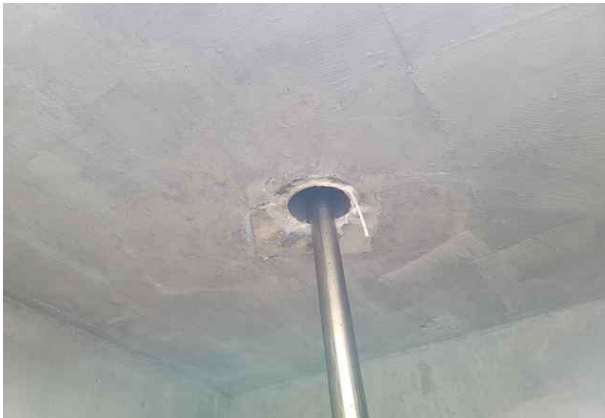
| 손상내용 | 유입밸브실(2지) 상부슬래브 백태 | 손상내용 | 유입밸브실(2지)우측 벽체 백태 |
| 손상원인 | 외부 우수유입 | 손상원인 | 외부 우수유입 |

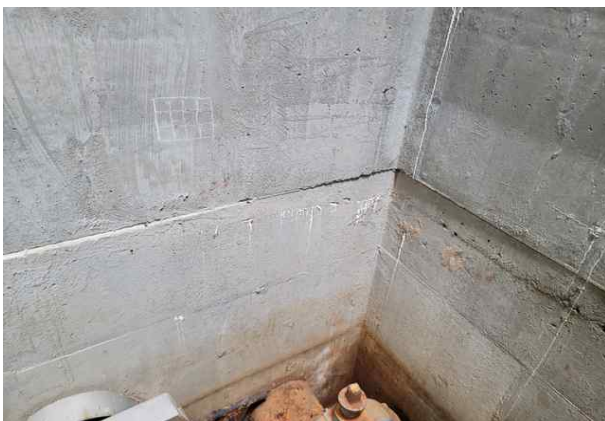
| 손상내용 | 통합유출밸브실 배면 벽체 백태 | 손상내용 | 통합유출밸브실 상부슬래브 백태 |
| 손상원인 | 외부 우수유입 | 손상원인 | 외부 우수유입 |

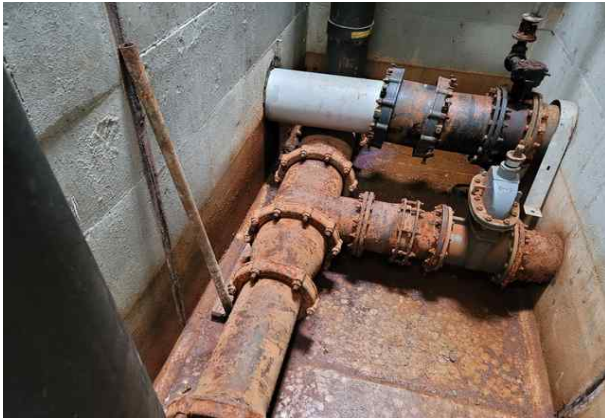
| 손상내용 | 통합유출밸브실 우벽 관부식 |
| 손상원인 | 습윤침투 |

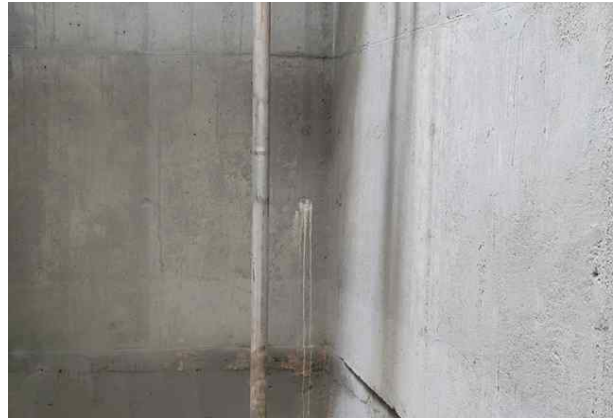
| 손상내용 | 통합유출밸브실 우벽 백태 |
| 손상원인 | 외부 우수유입 |

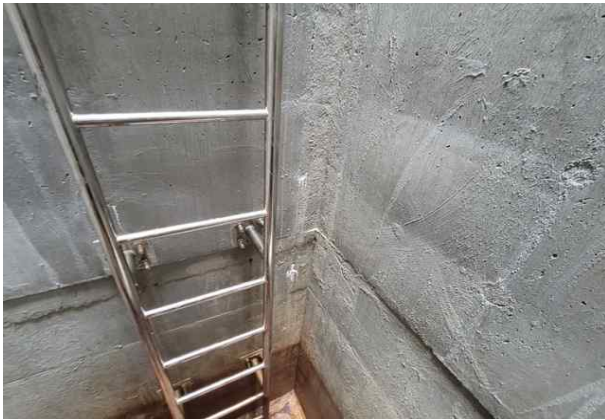
| 손상내용 | 통합유출밸브실 좌벽 백태 |
| 손상원인 | 외부 우수유입 |

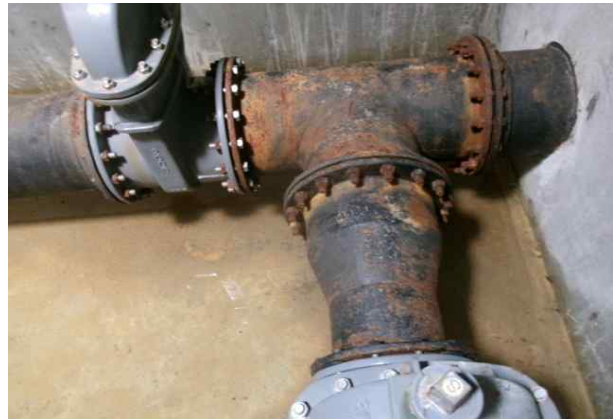
| 손상내용 | 유량계실 관부식 |
| 손상원인 | 습윤침투 |

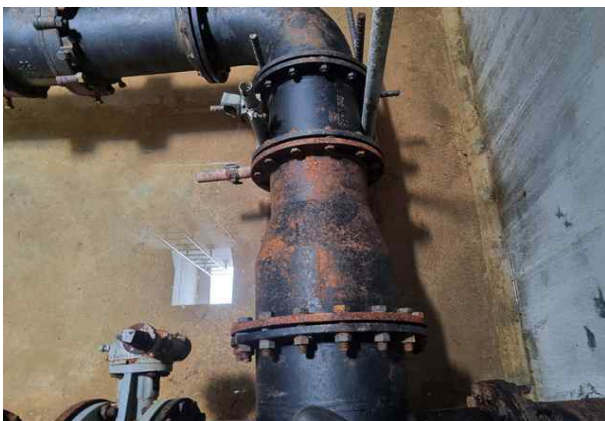
| 손상내용 | 유량계실 관부식 |
| 손상원인 | 습윤침투 |

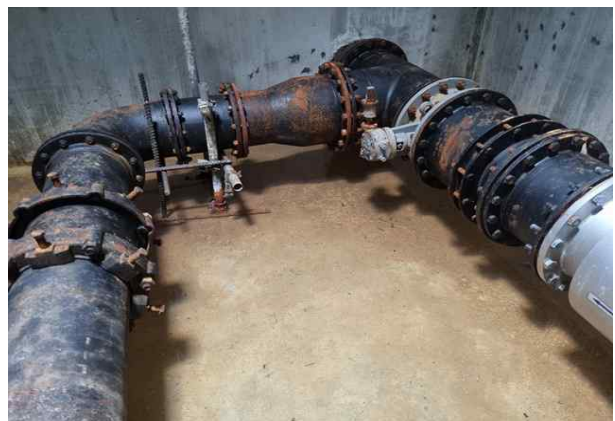
| 손상내용 | 유량계실 받침콘크리트 미설치 |
| 손상원인 | 시공미흡 |

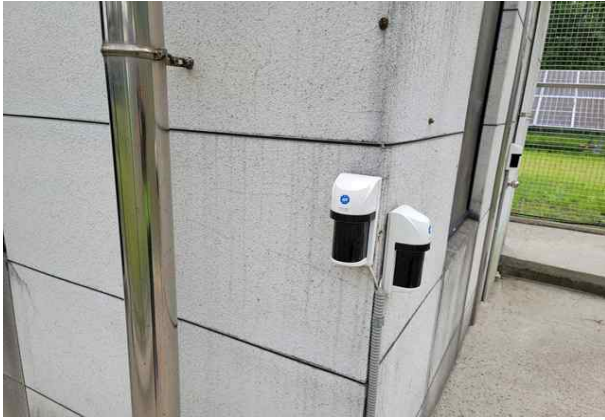
| 손상내용 | 검수실 외부 벽체 균열 |
| 손상원인 | 건조수축, 온도변화 |

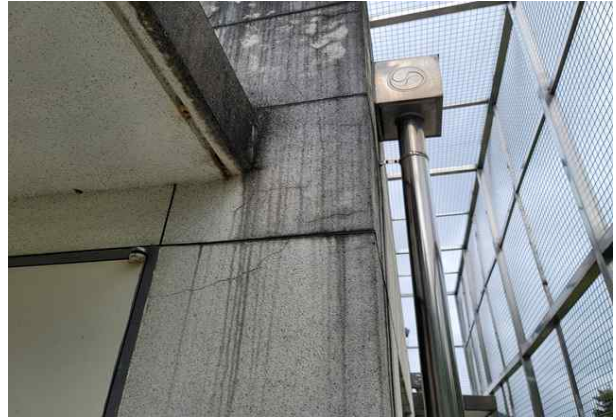
| 손상내용 | 검수실 외부 벽체 망상균열 |
| 손상원인 | 건조수축, 온도변화 |

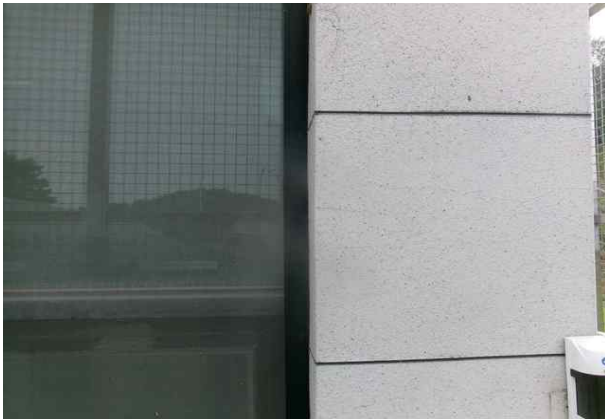
| 손상내용 | 검수실 외부 벽체 균열 |
| 손상원인 | 건조수축, 온도변화 |

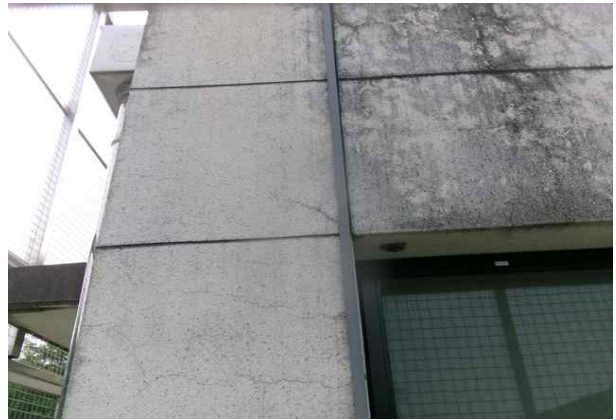
| 손상내용 | 검수실 외부 벽체 균열 |
| 손상원인 | 건조수축, 온도변화 |

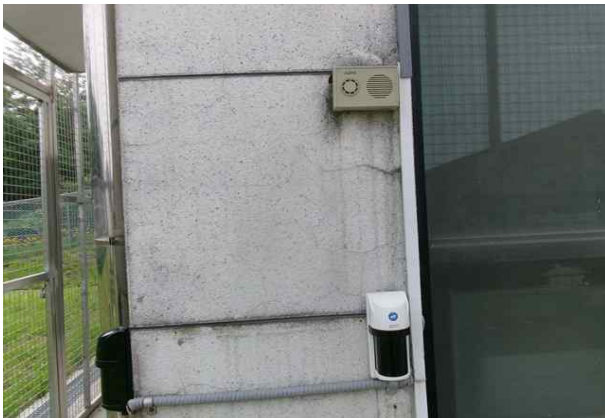
| 손상내용 | 검수실 외부 벽체 균열 |
| 손상원인 | 건조수축, 온도변화 |

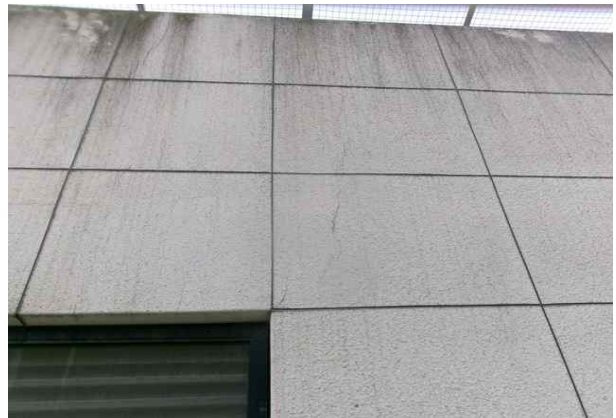
| 손상내용 | 검수실 외부 벽체 균열 |
| 손상원인 | 건조수축, 온도변화 |

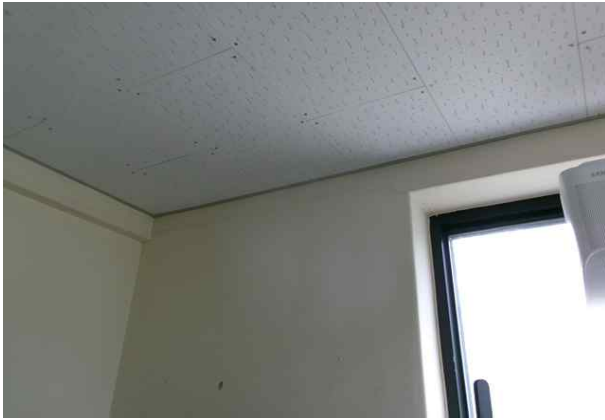
| 손상내용 | 제어실 내부 벽체 균열 |
| 손상원인 | 건조수축, 온도변화 |

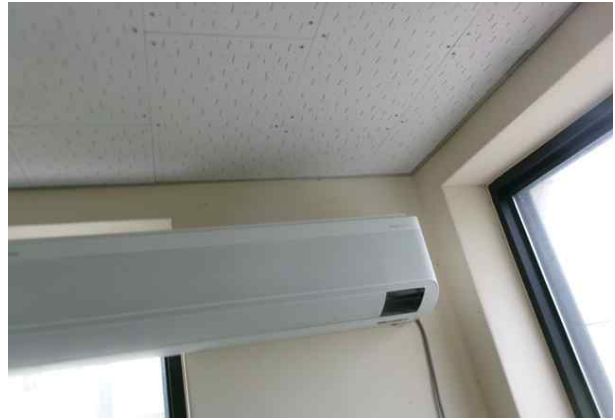
| 손상내용 | 제어실 내부 벽체 균열 |
| 손상원인 | 건조수축, 온도변화 |

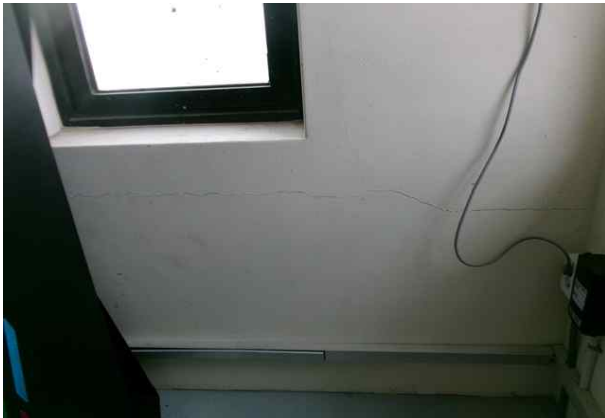
| 손상내용 | 제어실 내부 벽체 균열 |
| 손상원인 | 건조수축, 온도변화 |

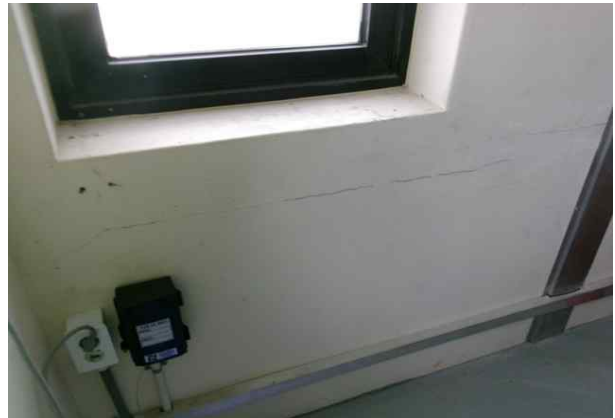
| 손상내용 | 제어실 내부 벽체 균열 |
| 손상원인 | 건조수축, 온도변화 |

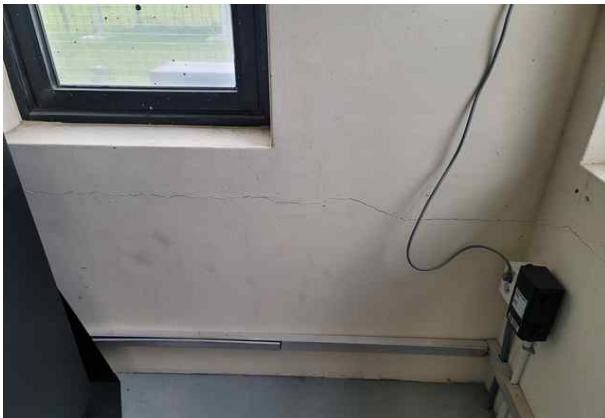
| 손상내용 | 제어실 내부 벽체 균열 |
| 손상원인 | 건조수축, 온도변화 |

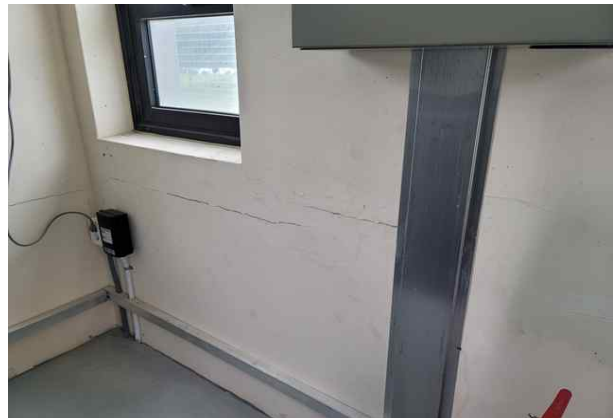
| 손상내용 | 제어실 내부 벽체 균열 |
| 손상원인 | 건조수축, 온도변화 |

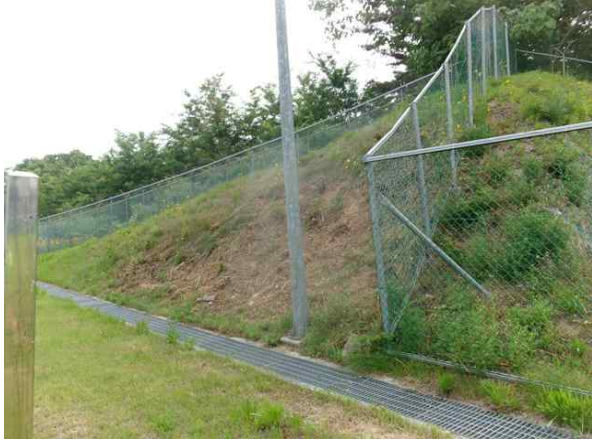
손상내용 안전휀스 상태양호

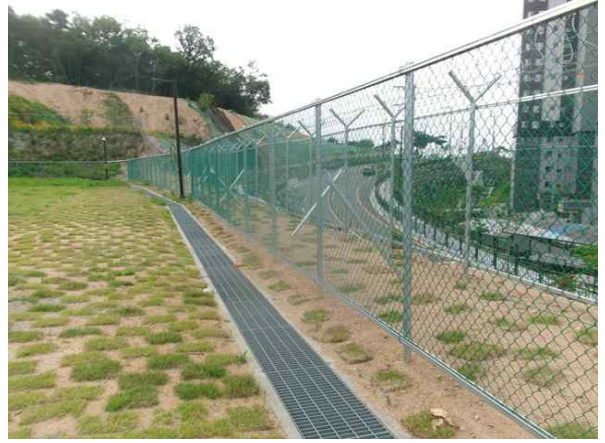
손상내용 안전휀스 상태양호

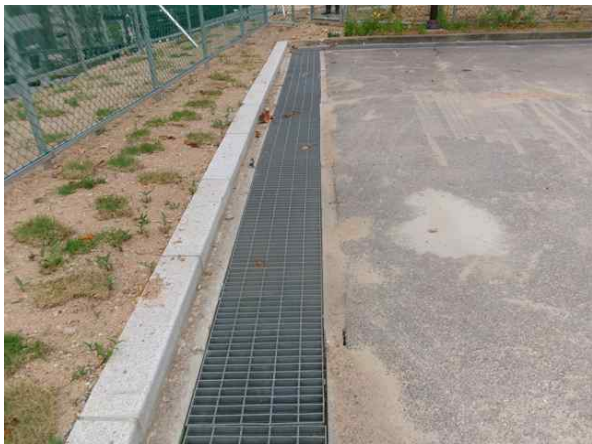
손상내용 배수시설 상태양호

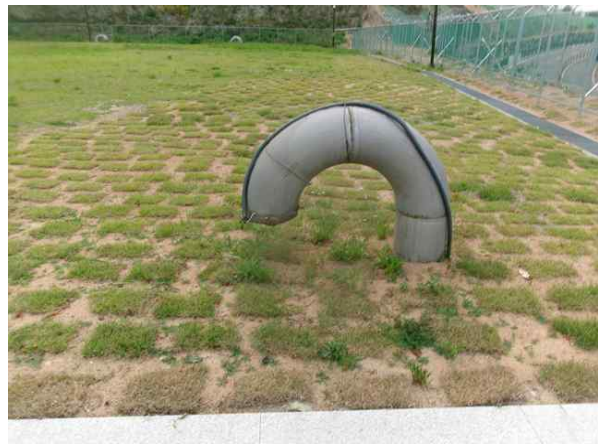
손상내용 환기구 상태양호

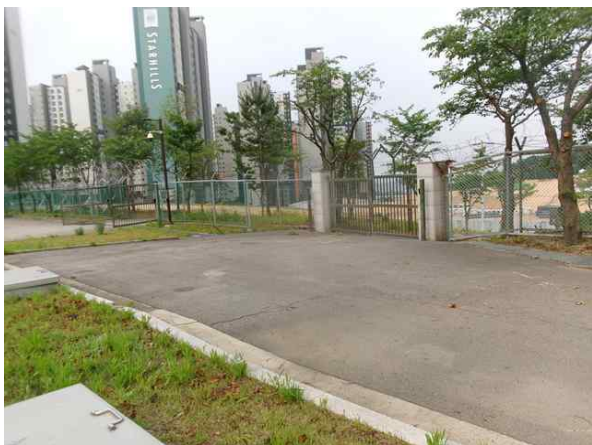
손상내용 포장부 상태양호

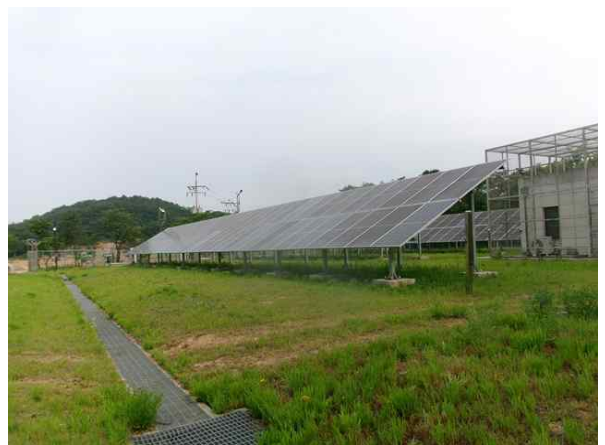
손상내용 태양광발전기 상태양호
