## 제 5 장 남양6배수지(증설)

## 제 4 장 남양6배수지(증설)

금회 과업 대상시설물인 남양6배수지(증설)는 주변 주택의 안정적인 급수를 목적으로 시공된 수도의 저류시설(배수지, 용량:12,000m<sup>3</sup>)로서, 2016년에 준공 후 약 9년이 경과 되었으며, 경기도 화성시 남양읍 남양리 1856-113번지에 위치하고 있다.

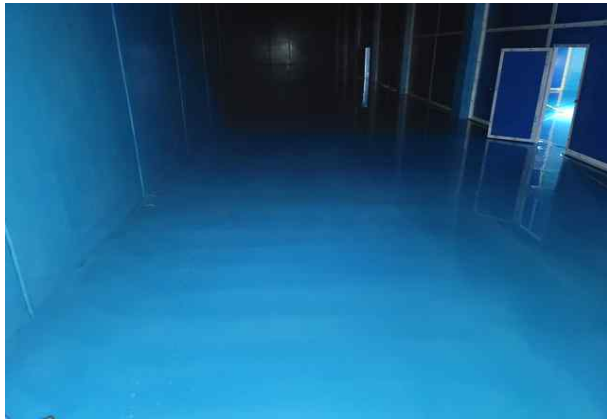
손상내용 1지 하부슬래브 상태양호

손상원인 -

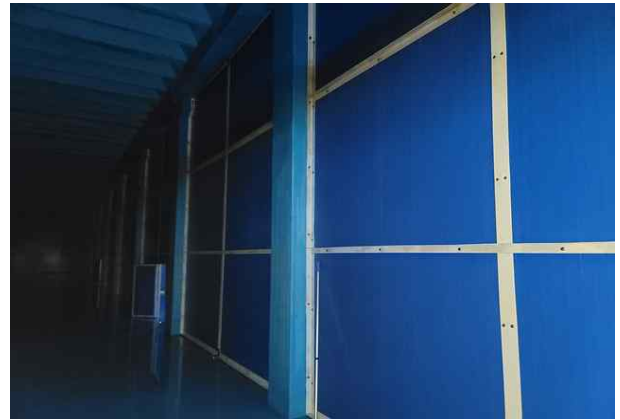
손상내용 1지 벽체 상태양호

손상원인 -

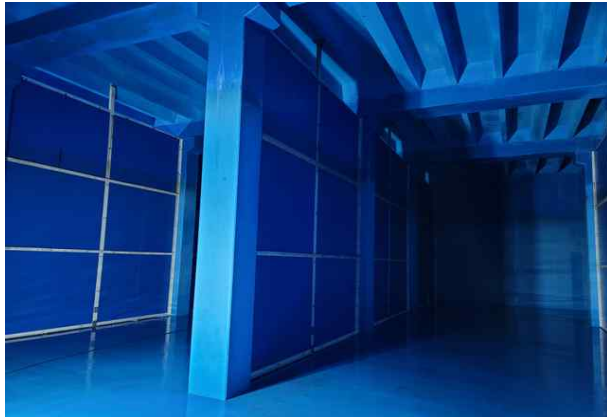
손상내용 1지 기둥 상태양호

손상원인 -

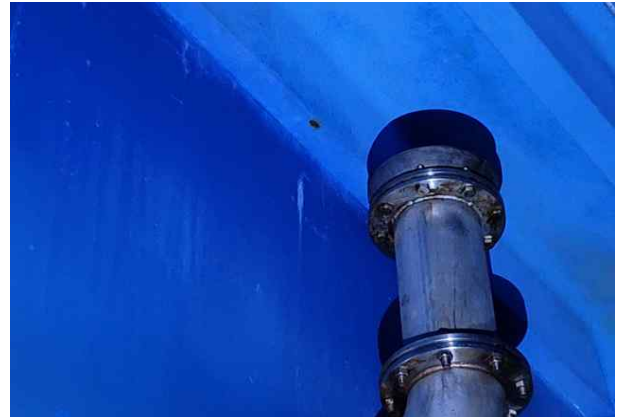
손상내용 1지 벽체 백태

손상원인 외부 우수유입

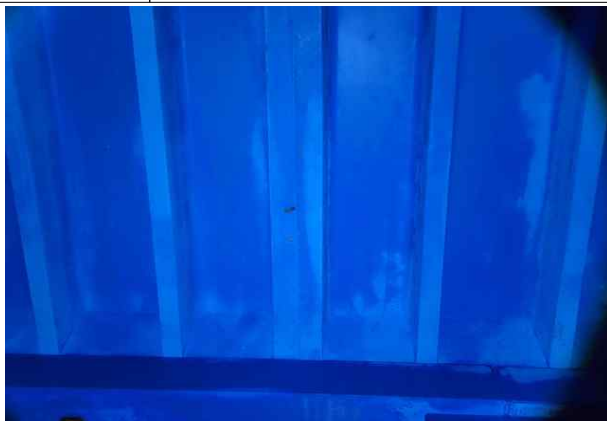
손상내용 1지 상부슬래브 녹발생

손상원인 공용중 열화, 습윤침투

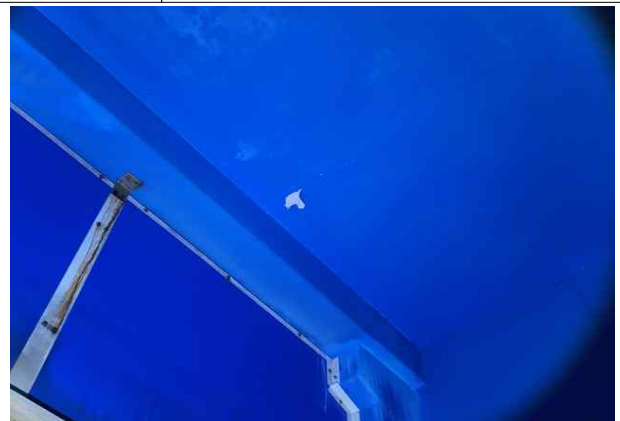
손상내용 1지 상부슬래브 도장박리

손상원인 공용중 열화

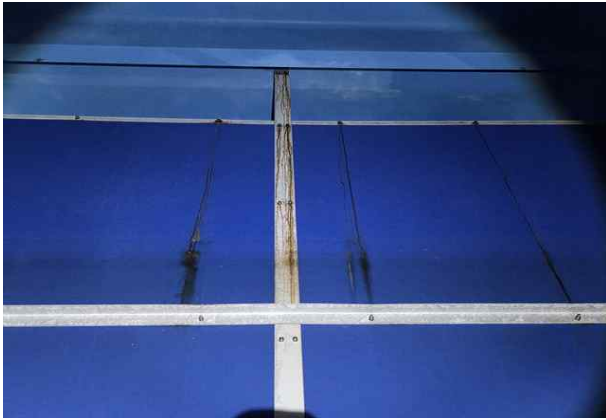
| 손상내용 | 2지 벽체 녹발생 |
| 손상원인 | 공용중 열화, 습윤침투 |

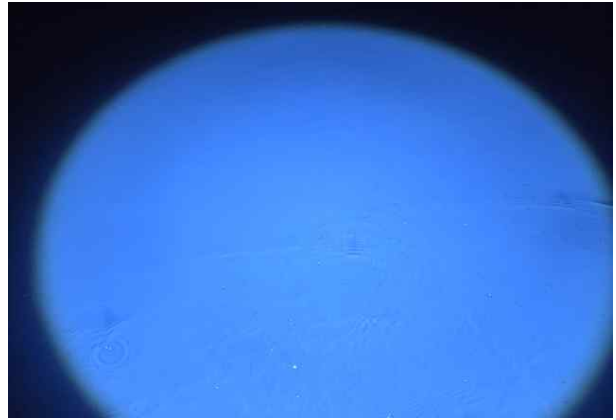
| 손상내용 | 2지 바닥슬래브 균열 |
| 손상원인 | 공용중 열화, 건조수축 |

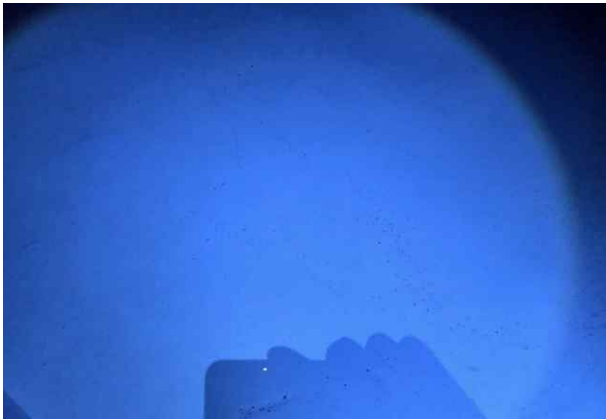
| 손상내용 | 2지 바닥슬래브 균열 |
| 손상원인 | 공용중 열화, 건조수축 |

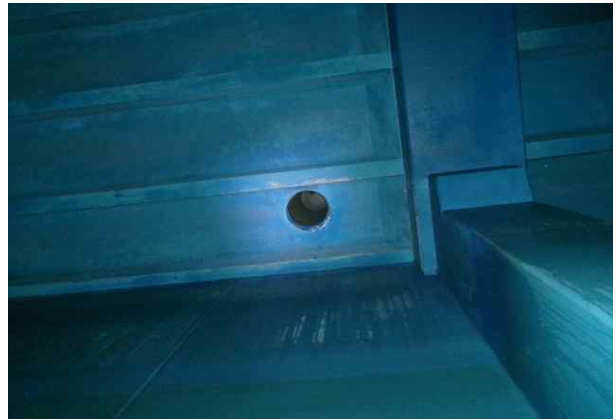
| 손상내용 | 2지 상부슬래브 백태 |
| 손상원인 | 외부 우수유입 |

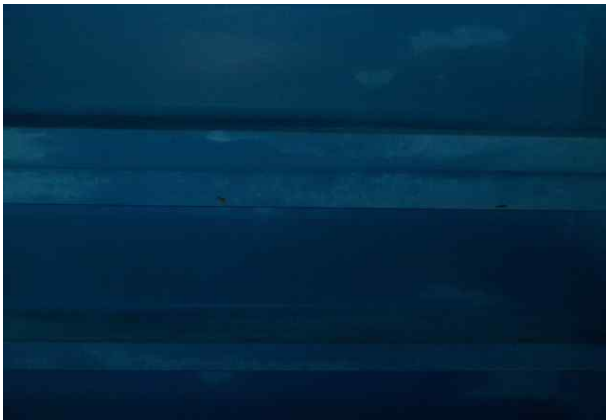
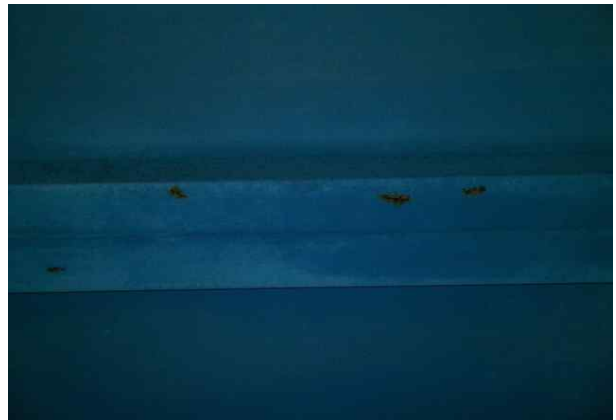
| 손상내용 | 2지 상부슬래브 녹발생 |
| 손상원인 | 공용중 열화, 습윤침투 |

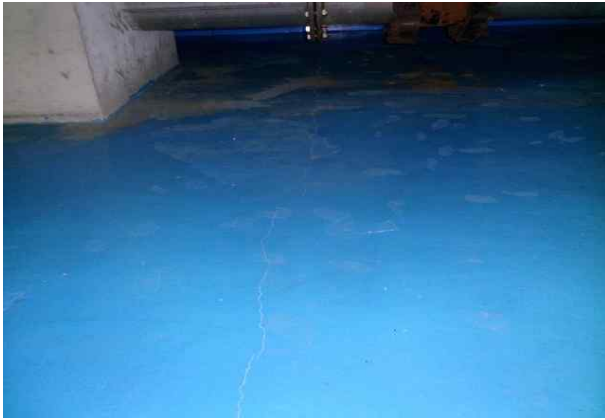
| 손상내용 | 유입밸브실 바닥슬래브 균열 |
| 손상원인 | 건조수축, 온도변화 |

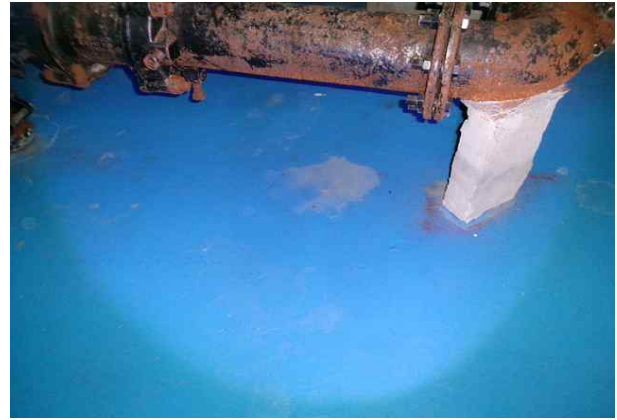
| 손상내용 | 유입밸브실 바닥슬래브 도장손상 |
| 손상원인 | 공용중 열화 |

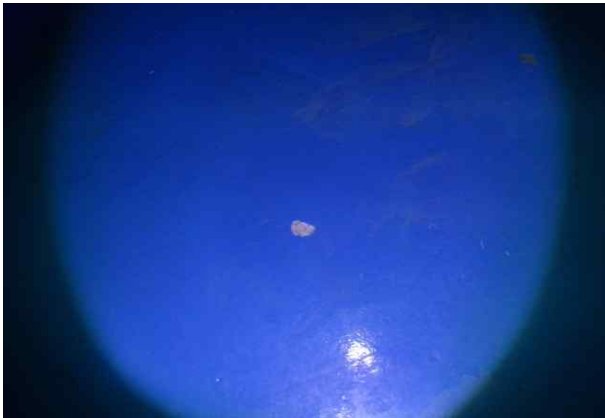
| 손상내용 | 유입밸브실 바닥슬래브 파손 |
| 손상원인 | 외부충격 |

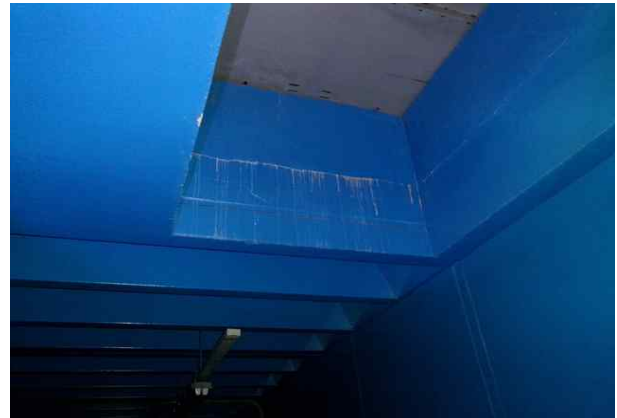
| 손상내용 | 유입밸브실 상부슬래브 백태 |
| 손상원인 | 외부 우수유입 |

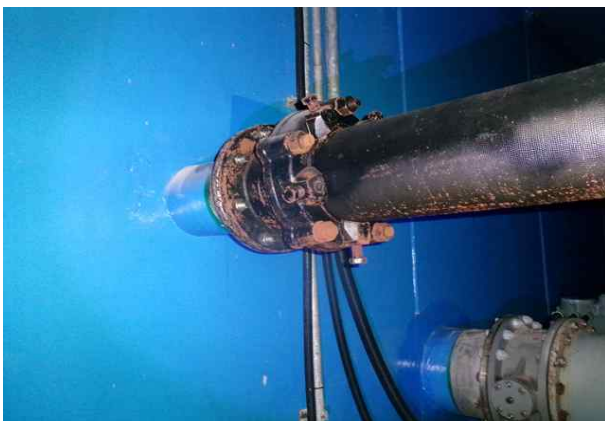
| 손상내용 | 유입밸브실 벽체 누유 |
| 손상원인 | 결합불량 |

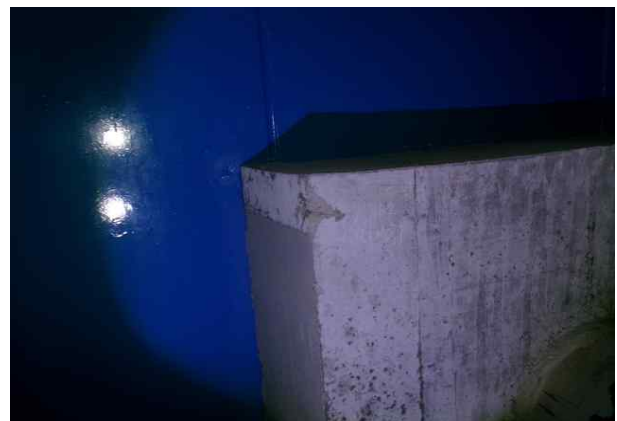
| 손상내용 | 유입밸브실 벽체 파손 |
| 손상원인 | 외부충격 |

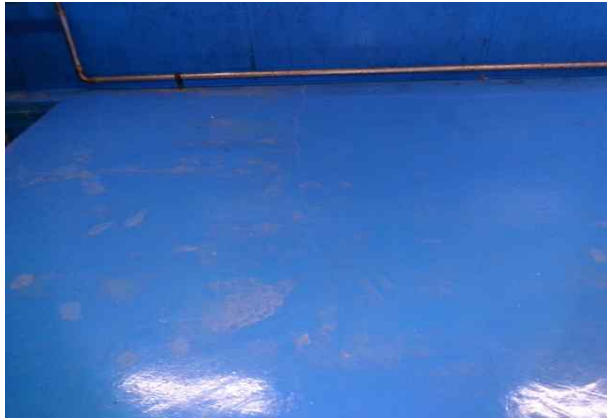
| 손상내용 | 유출밸브실 바닥슬래브 균열 |
| 손상원인 | 건조수축, 온도변화 |

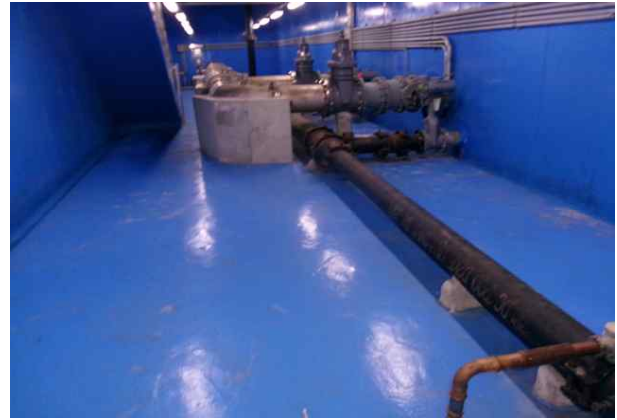
| 손상내용 | 유출밸브실 바닥슬래브 망상균열 |
| 손상원인 | 건조수축, 온도변화 |

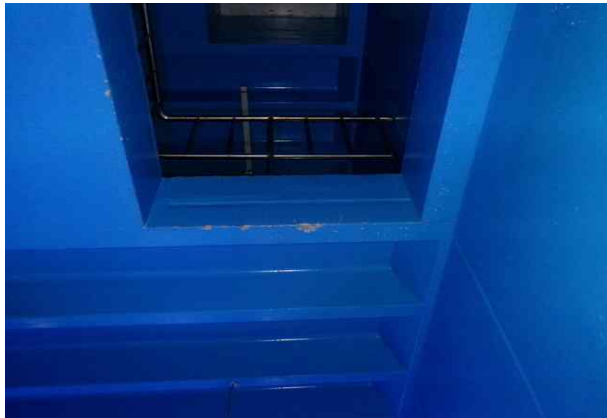
| 손상내용 | 유출밸브실 상부슬래브 파손 |
| 손상원인 | 외부 충격 |

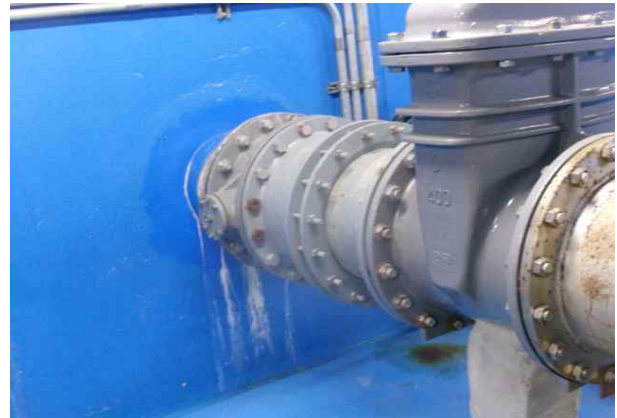
| 손상내용 | 유출밸브실 벽체 백태 |
| 손상원인 | 외부 우수유입 |

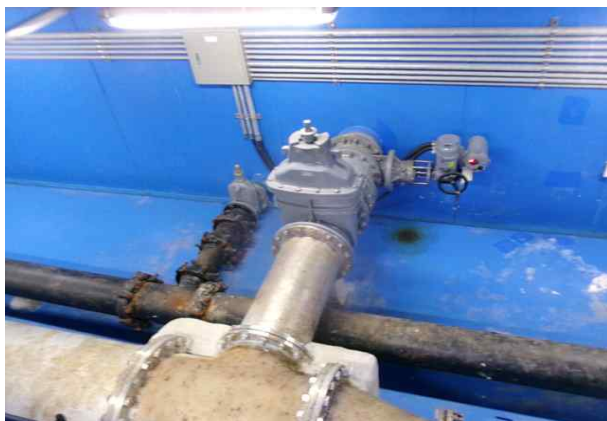
| 손상내용 | 유출밸브실 벽체 누유 |
| 손상원인 | 결합불량 |

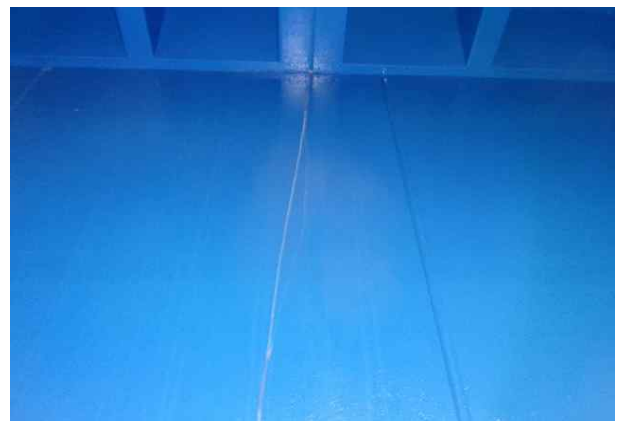
| 손상내용 | 유출밸브실 벽체 백태 |
| 손상원인 | 외부 우수유입 |

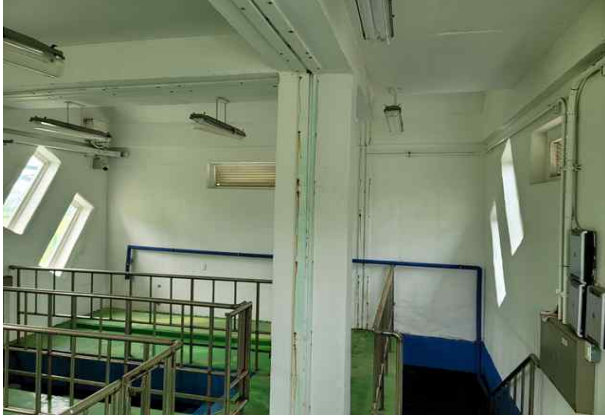
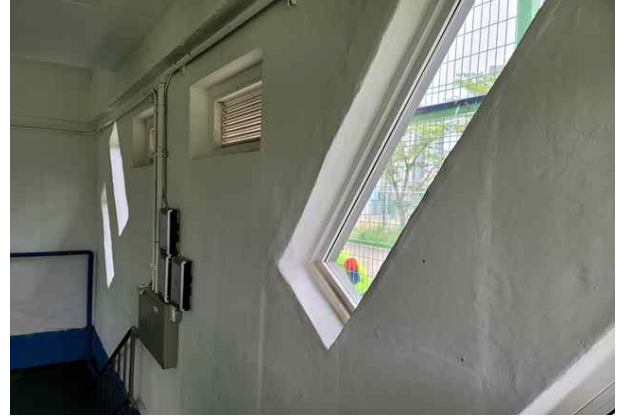
| 손상내용 | 검수실 내부 상태양호 | 손상내용 | 검수실 내부 상태양호 |

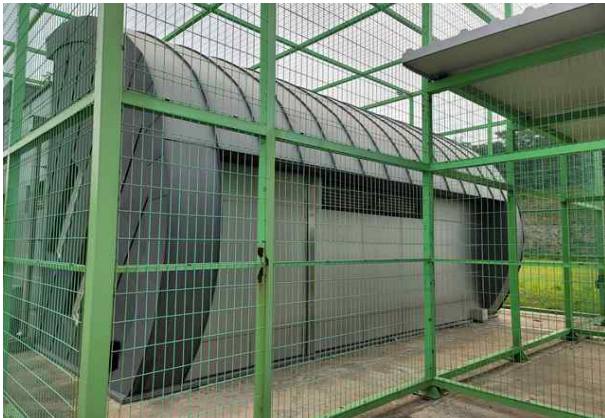
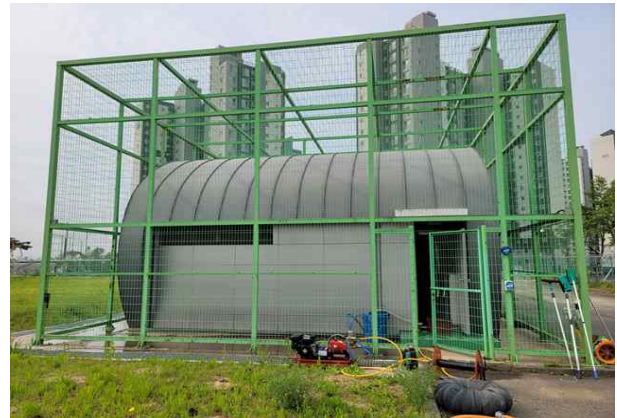
| 손상내용 | 검수실 외부 상태양호 | 손상내용 | 검수실 외부 상태양호 |

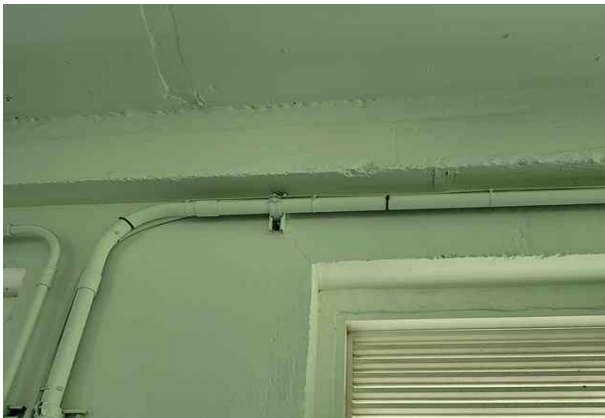
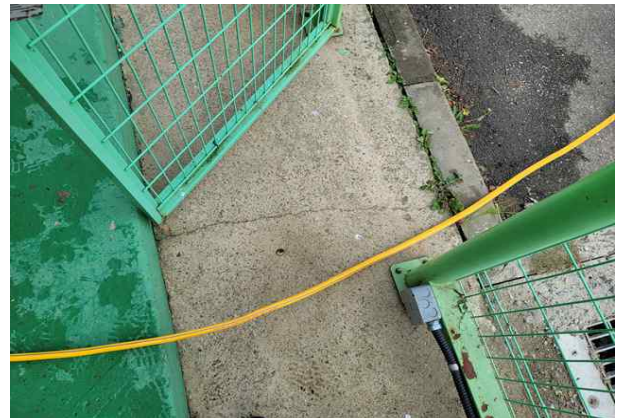
| 손상내용 | 검수실 내부 벽체 균열 | 손상내용 | 검수실 외부 바닥 균열 |
| 손상원인 | 건조수축, 온도변화 | 손상원인 | 건조수축, 온도변화 |
