## 제3편 남양5배수지(5단계)

# 제1장 시설물 개요

남양5배수지(5단계)는 [경기도 화성시 남양읍 남양리 1400]에 위치하고 있으며, 1998년 준공(현재 24년 경과)된 시설물이다.

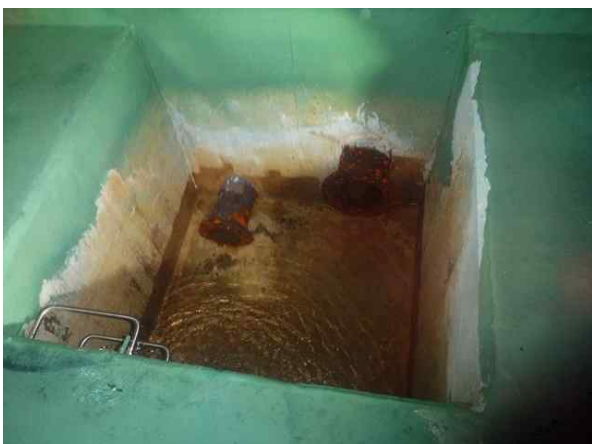
[배수지 1호지 바닥슬래브 : 도장박락]

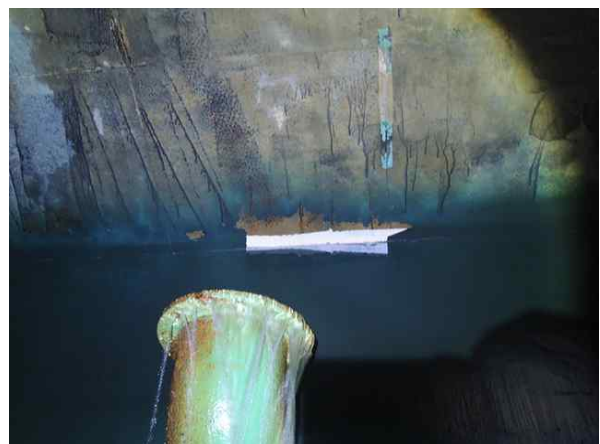
[배수지 1호지 상부슬래브 : 도장손상]

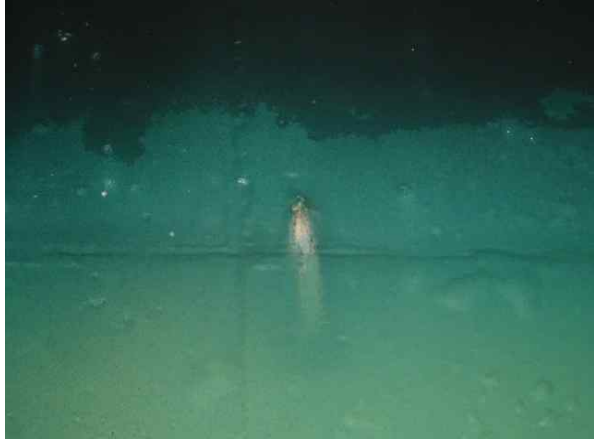
[배수지 1호지 벽체 : 백태]

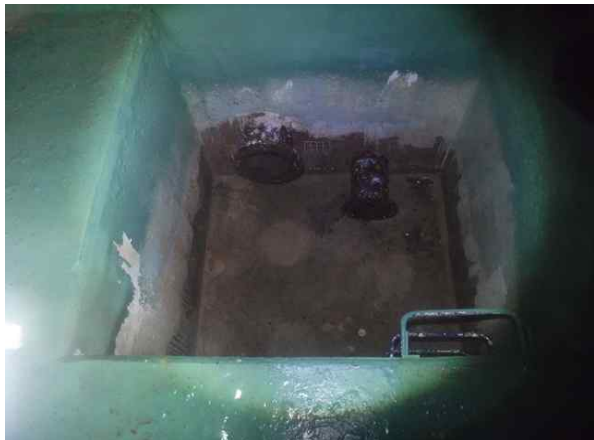
[배수지 2호지 바닥슬래브 : 도장박락]

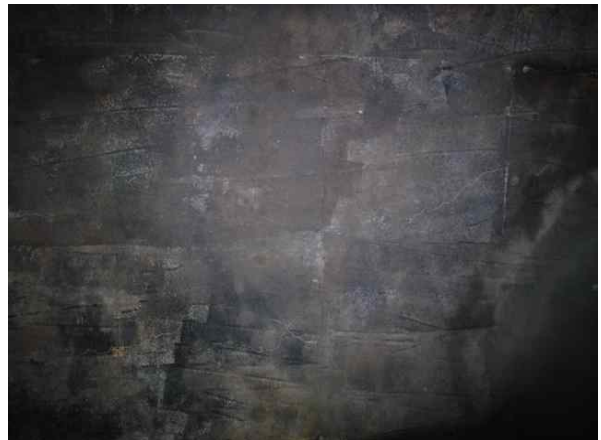
[배수지 2호지 상부슬래브 : 망상균열]

- 발생한 손상은 도장기포, 도장손상, 백태, 망상균열 등이 있으며, 2020년 정밀안전점검 이후 손상 및 결함은 증감이 없이 유지되고 있다.
- 남양5배수지(5단계) 내부조사 결과, 전반적으로 방식방수 도장 기포발생이 조사되었으며, 방식방수 도장 표면에 발생된 기포는 콘크리트면의 완전 건조가 이루어지지 않은 상태에서 방식방수 도장 도포에 따른 것이다.
- 기포가 발생한 부위는 추가적인 도장을 도포한 상태이므로 주의관찰을 실시하고 향후 도장노후화가 진행될 경우 환기장치 등을 활용하여 콘크리트 표면의 충분한 건조 후 도장 보수를 실시하는 것이 타당하다.
- 도장손상은 노후화로 인하여 발생하였으며, 손상된 도장면은 외부수 유입흔적이나 균열이 없으나 추후 손상면이 증가됨을 고려하여 실시해야 한다.
- 백태는 벽체에서 발생한 상태이고, 도장손상이 발생한 부위에서 조사되었다. 해당부위는 도장보수전에 표면보수를 실시한 후 방수도장을 실시해야 한다.
- 망상균열은 콘크리트 건조수축에 의해 미세균열이 발생하였으므로 해당부위는 표면보수를 실시해야 한다.
- 바닥 및 벽체 등에 대하여 기울기측정을 실시한 결과, 침하 및 변형이 없는 양호한 상태인 것으로 조사되었다.
- 기존자료에서 측정된 부재규격의 일치여부를 확인하기 위하여 금회 측정한 결과, 측정한 부재는 규격이 일치하는 것으로 조사되었다.

| 개별 시설물 | 복합부재 | 개별부재 | 주요 손상 및 결함 | 수량 | 보수공법 | 시행 순위 |
|---|---|---|---|---|---|---|
| | | | 망상균열 | 4.00㎡ | 표면보수 | 장기 |

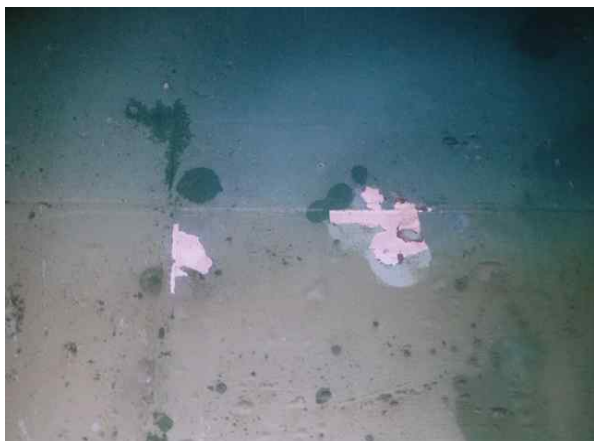
[배수지 2호지 벽체 : 백태]

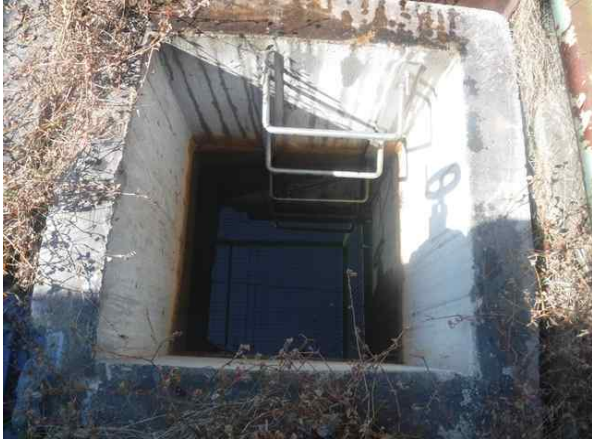
〔1호지 유입밸브실 : 체수〕

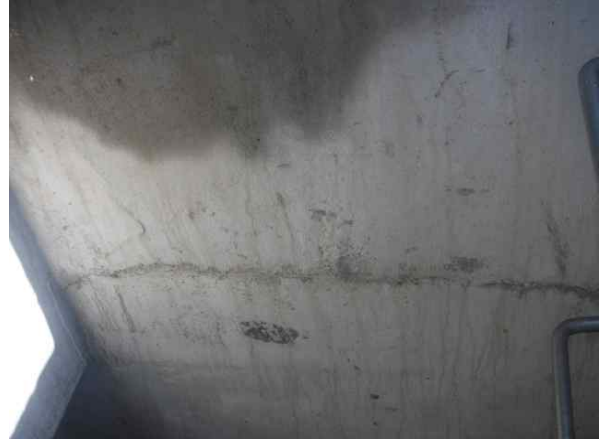
〔1호지 유출밸브실 : 망상균열〕

- 발생한 손상은 망상균열, 백태, 파손, 모르타르 박락 등이 있으며, 2020년 정밀안전점검 이후 손상 및 결함은 대체로 증감이 없이 유지되고 있다.
- 남양5배수지(5단계) 내부조사 결과, 망상균열은 콘크리트 건조수축에 의해 미세균열이 발생하였으므로 해당부위는 표면보수를 실시해야 한다.
- 백태는 콘크리트 다짐부족 및 미세수분에 의해 발생하였고, 모르타르박락은 부착력저하 및 노후화로 인한 것이다. 또한, 망상균열은 콘크리트 건조수축에 의해 미세균열이 발생하였으므로 발생한 손상은 표면보수를 실시해야 한다.
- 파손은 출입구덮개 부위에서 조사되었으며 발생원인은 개폐의 반복으로 인한 것이므로 해당부위는 단면보수를 실시해야 한다.

| 개별 시설물 | 복합부재 | 개별부재 | 주요 손상 및 결함 | 수량 | 보수공법 | 시행 순위 |
|---|---|---|---|---|---|---|
| | 1지 유출밸브실 | 상부슬래브 | 망상균열 | 3.00㎡ | 표면보수 | 장기 |

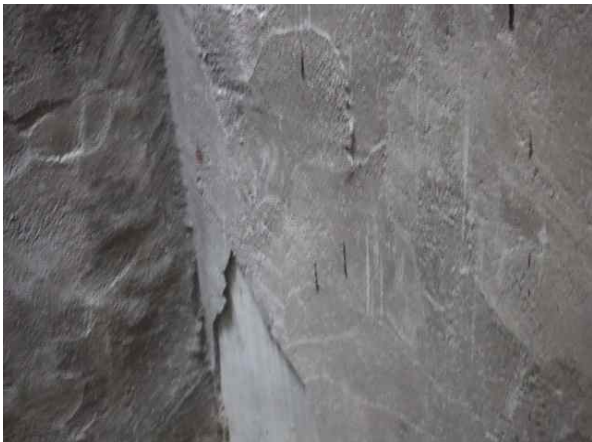
〔2호지 유출밸브실 : 모르타르박락〕

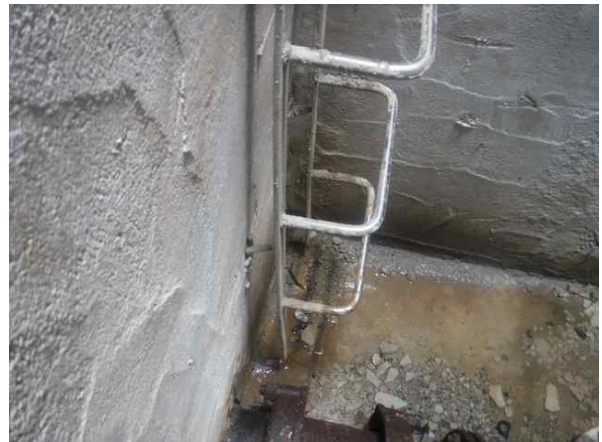
〔2호지 유출밸브실 : 사다리 고정상태불량〕

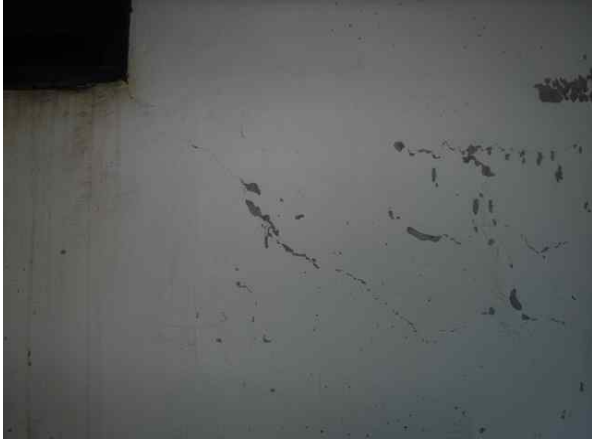
[검수실 : 벽체 균열]

- 전기설 및 관리동, 검수실은 수성페인트가 도포되어 있으며, 균열, 파손, 도장손상, 이격 등이 발생한 상태이나 조적조 시공으로 인해 발생한 일반적인 손상이므로 구조적으로는 문제가 없는 것으로 판단된다. 다만 미관을 고려하여 보수를 실시해야 한다.
- 구내도로는 전반적으로 상태가 양호하나 일부 구간에서 콘크리트균열 및 파손이 발생하였으므로 해당부위는 실링재보수를 실시하여 유지관리해야 한다.
- 펜스는 전반적으로 상태는 양호하나, 일부 부재에서 능평망이 파손되었고, 기초가 노출되어 있으므로 해당부위는 점검정비가 필요하다.
- 배수로는 국부적으로 박리 및 전도가 발생하였으므로 보수가 필요하며 이물질 퇴적이 있으므로 주기적으로 정비해야 한다.
- 인접사면 및 펜스에 대하여 기울기를 측정한 결과, 기울기는 양호한 상태인 것으로 측정되었다.

| 개별 시설물 | 복합부재 | 개별부재 | 주요 손상 및 결함 | 수량 | 보수공법 | 시행 순위 |
|---|---|---|---|---|---|---|
| | | 검수실(외부) | 균열 | 4.30m | 몰탈보수+페인트보수 | 장기 |

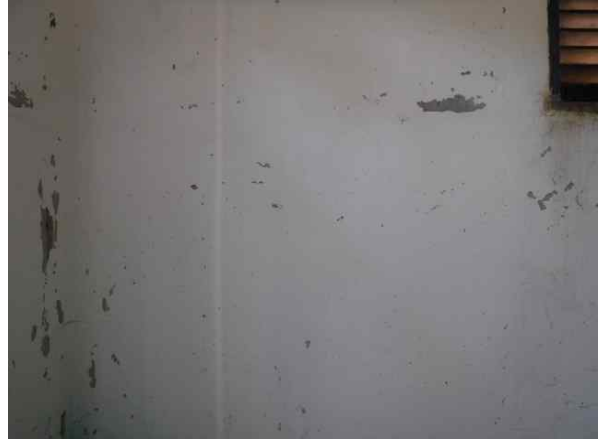
[검수실 : 도장박리]

| 개별 시설물 | 복합부재 | 개별부재 | 주요 손상 및 결함 | 수량 | 보수공법 | 시행 순위 |
|---|---|---|---|---|---|---|
| | | | 도장손상 | 29.06㎡ | 페인트보수 | 장기 |

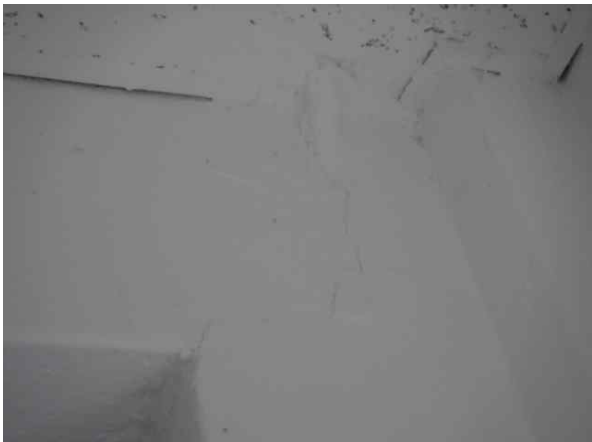
[전기실 및 관리동 : 균열]

| 개별 시설물 | 복합부재 | 개별부재 | 주요 손상 및 결함 | 수량 | 보수공법 | 시행 순위 |
|---|---|---|---|---|---|---|
| | 기타건축물 | 전기실 및 관리동 내부 | 균열 | 7.20m | 몰탈보수+페인트보수 | 장기 |

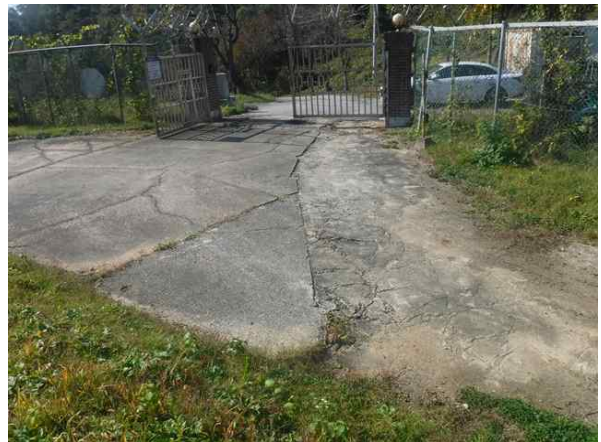
[구내도로 : 포장콘크리트 균열]

| 개별 시설물 | 복합부재 | 개별부재 | 주요 손상 및 결함 | 수량 | 보수공법 | 시행 순위 |
|---|---|---|---|---|---|---|
| | 구내도로 | 장내포장 | 균열(CON'c포장) | 31.50m | 주의관찰 | 장기 |

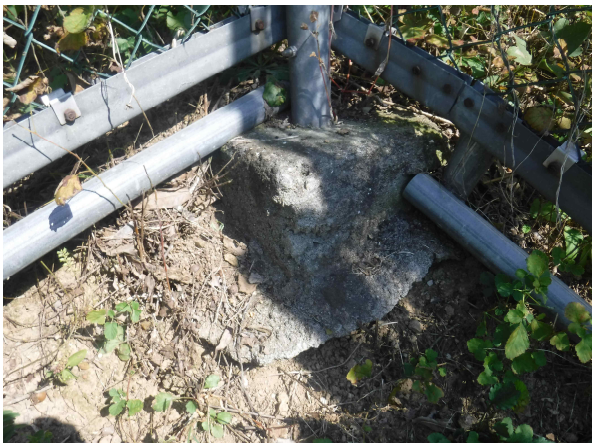
[펜스 : 기초 노출]

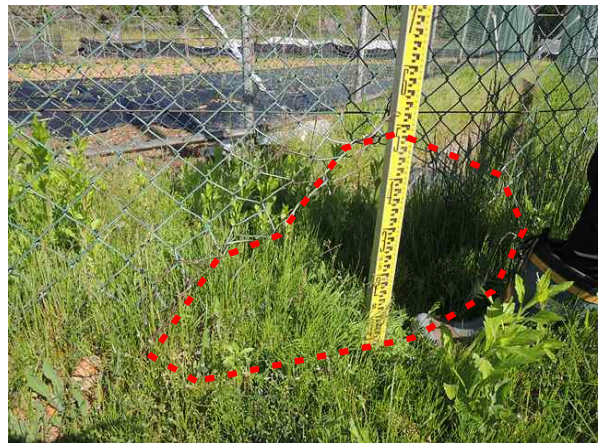
[펜스 : 능평망 일부 파손]

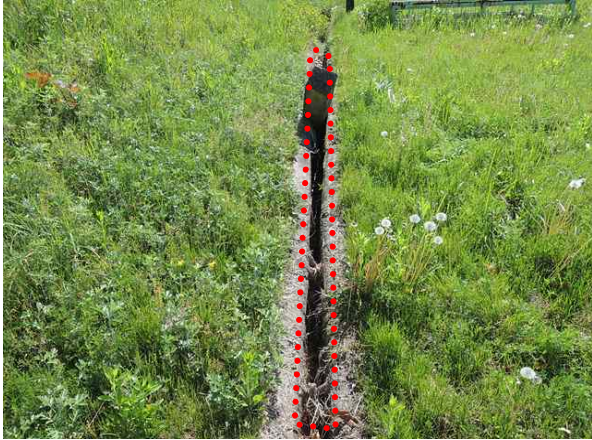
〔배수로 : 전도 및 파손〕

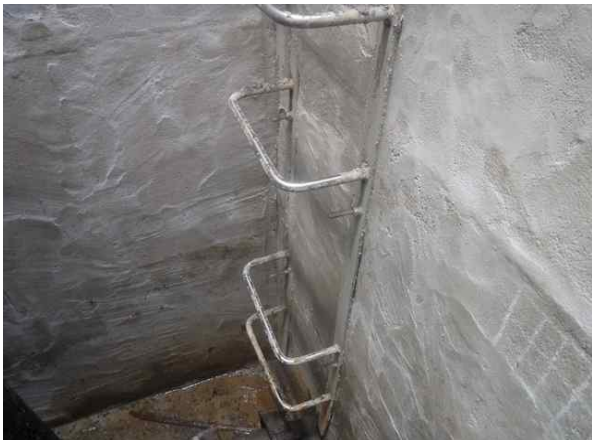
〔1호지 유출밸브실 : 사다리 간격 미흡〕

- 배수지 1, 2호지에 설치된 사다리는 부식이나 파손이 없는 양호한 상태이나, 1호지 유출밸브실에 설치되어 있는 사다리는 설치간격이 미흡하다. 또한, 2호지 유출밸브실에 설치된 사다리는 고정앵커가 이탈되어 사다리고정상태는 불량하다. 따라서, 손상된 사다리에 대해서는 점검자의 안전을 위하여 보수를 실시해야 한다.

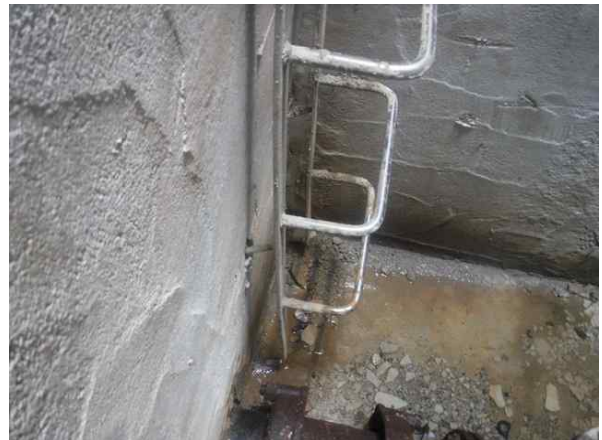
〔2호지 유출밸브실 : 사다리 고정상태불량〕

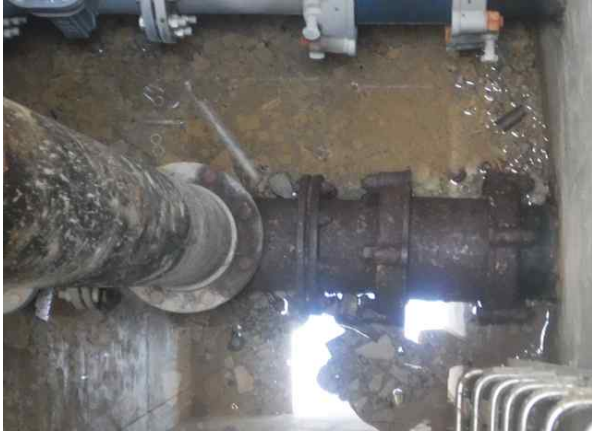
[배관 부식]

- 배수지 운영과 관련된 기계설비 및 전기설비는 특별한 문제없이 정상 작동되고 있는 것으로 확인되었다.
- 배관의 외관상태는 배관에 점부식이 발생한 것으로 조사되었으므로 해당부위는 재도장하여 부식진행을 억제하는 것이 필요하다.
- 현장제어반 외관상태는 전선열화, 외관부식 및 접지불량 등의 손상이 없는 양호한 상태로 조사되었다.
