# 남양5배수지 [기존]

| 구 분 | 내 용 | 구 분 | 내 용 |
|---|---|---|---|
| 시설물명 | 남양5배수지(기존) | 시설물번호 | WS2005-0000030 |

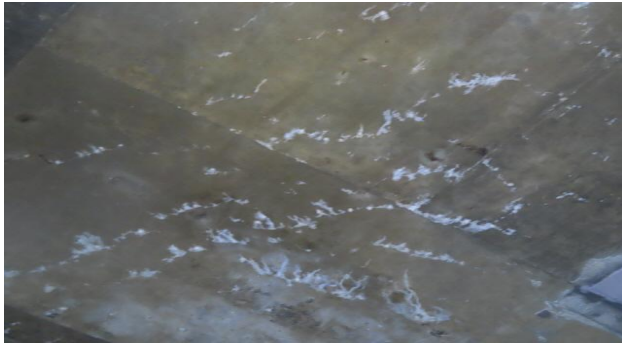
| 배수지 1지 내부 전경 | 배수지 1지 상부슬래브 백태 |

국부적으로 발생한 백태의 경우 공용기간 중 지속적인 담수접촉, 습윤환경으로 발생한 것으로 판단되며, 기존손상의 진전은 없는 것으로 조사되었으나 기둥에서 백태가 추가로 조사되었다.

배수지 내부에서 발생한 주요 손상들은 구조물에 미치는 영향은 없는 것으로 조사되었으나 시설물 유지관리 차원에서 표면보수, 재도장, 단면보수(방청) 등의 보수공법을 실시하는 것이 바람직할 것으로 판단된다.

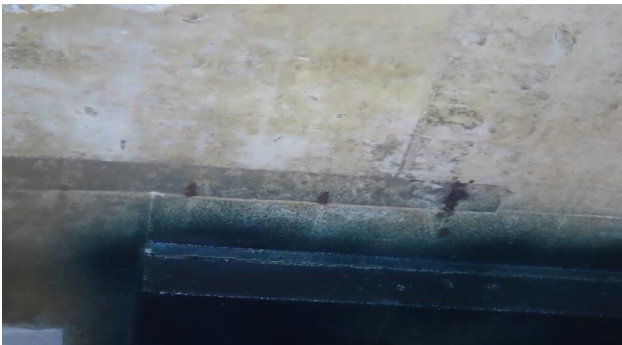
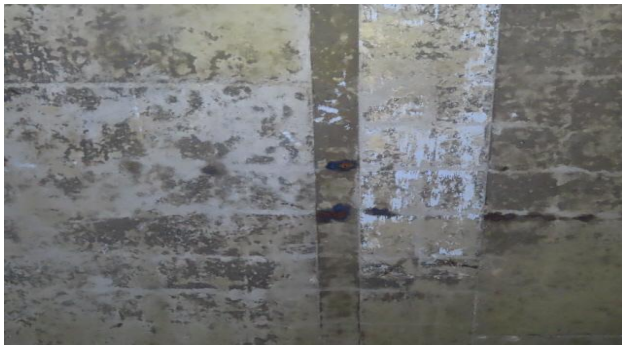
| 배수지 1지 상부슬래브 철근노출 | 배수지 1지 상부슬래브 철근노출 |

철근노출과 녹 손상은 피복두께부족 천공으로 인한 주변파손, 잡철물 마감미흡 등 시공미흡에 의해 발생한 것으로 판단된다.

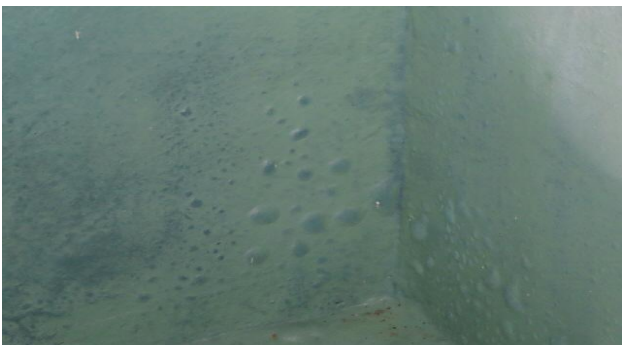
| 배수지 1지 벽체 도장기포 | 배수지 1지 벽체 녹 |

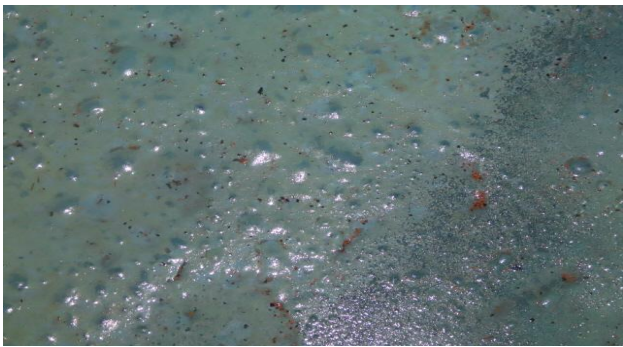
| 배수지 1지 하부슬래브 도장기포 | 배수지 1지 기둥 백태 |

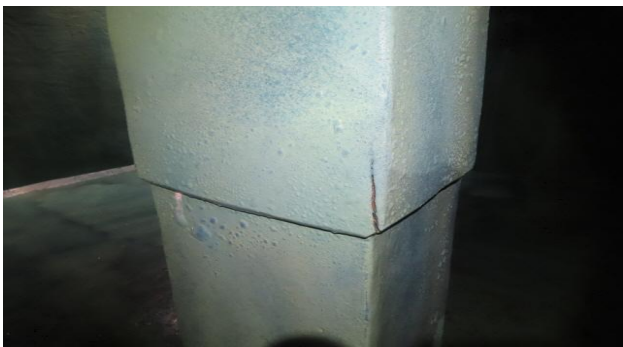
| 배수지 1지 기둥 몰탈들뜸 | 배수지 1지 외부입구 몰탈파손 |

기둥에서 발생한 몰탈들뜸은 단면처리 된 부분에서 공용기간 증가, 부착력 저하 등으로 손상이 발생한 것으로 판단되며, 외부 출입구에서 발생한 몰탈파손은 덮개를 개폐할 때 발생한 충격으로 손상이 발생한 것으로 판단된다.

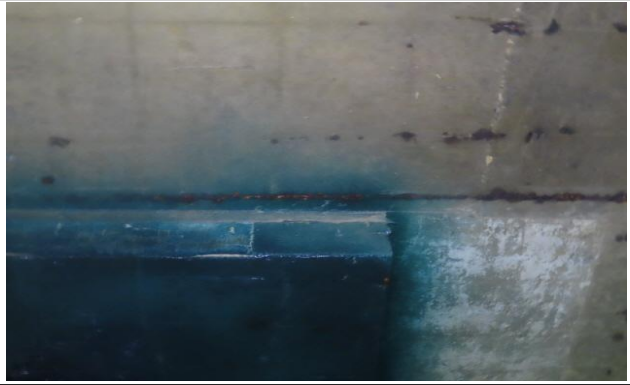
| 배수지 2지 내부 전경 | 배수지 2지 상부슬래브 철근노출 |

배수지 2지에서 발생한 균열(0.3mm미만), 균열(0.3mm이상), 백태, 철근노출, 도장손상(기포, 박리), 몰탈들뜸, 몰탈파손 등의 손상들은 공용기간 증가, 담수접촉, 시공미흡, 개폐충격, 부착력 저하 등으로 1지와 유사하게 손상이 발생한 것으로 조사되었으며, 구조물에 미치는 영향은 없을 것으로 판단된다.

배수지 2지에서 발생한 손상들은 표면보수, 단면보수, 단면보수(방청), 재도장 등으로 1지와 동일한 보수공법으로 조치가 필요하며, 단기적인 보수보다는 정기적인 점검을 실시한 후 손상진전 및 확대 시 보수계획을 수립하여 일괄적으로 보수를 실시하는 것이 바람직할 것으로 판단된다.

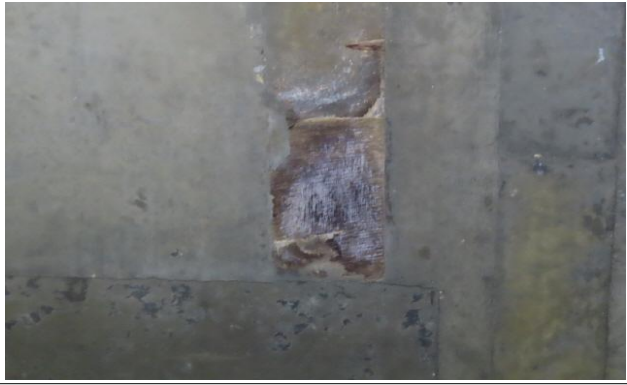
| 배수지 2지 상부슬래브 백태 | 배수지 2지 벽체 도장기포 |

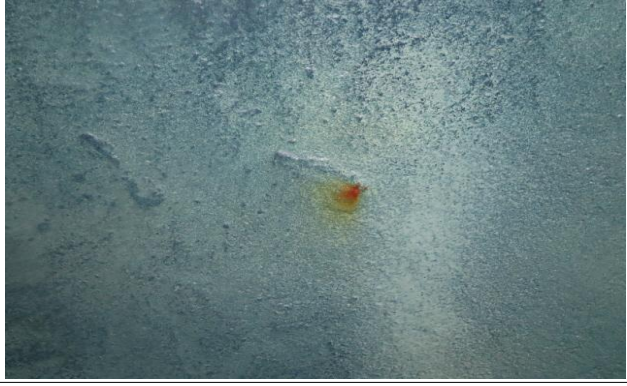
| 배수지 2지 벽체 녹 | 배수지 2지 하부슬래브 도장기포 |

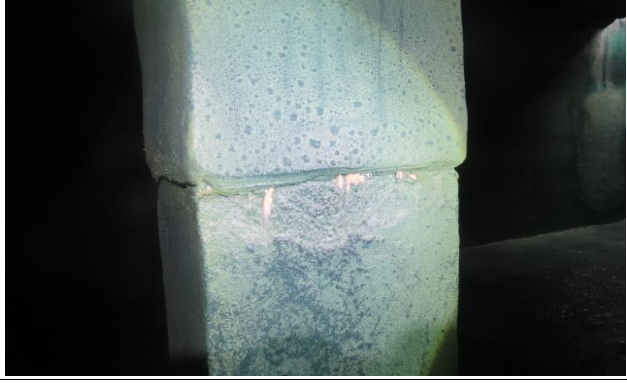
| 배수지 2지 기둥 백태 | 배수지 2지 외부입구 균열(0.3mm이상) |

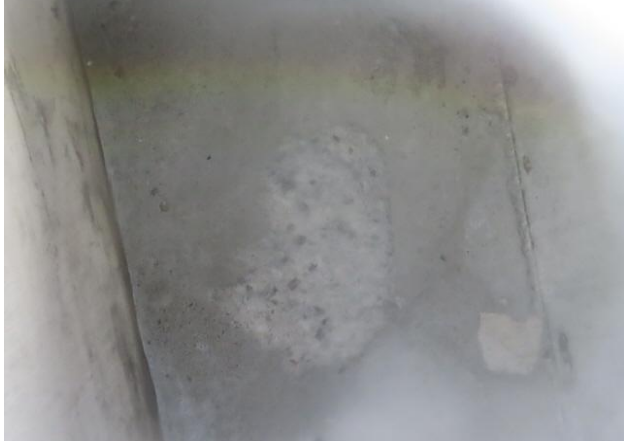
| 유출밸브실 벽체 박락 | 유출밸브실 상부슬래브 철근노출 |

밸브실에서 조사된 철근노출, 거푸집 미제거, 박리, 박락, 백태, 물탈 망상균열 등의 손상들은 공용기간 증가, 피복두께부족, 철근부식 팽창, 마감미흡 등에 의해 발생한 것으로 판단되며, 전차점검 비교검토 결과 손상의 진전은 없는 것으로 조사되었다.

밸브실에서 발생한 손상들은 구조물에 미치는 영향은 없을 것으로 판단되나 추가손상방지 및 내구성확보를 위해 단면보수, 단면보수(방청), 표면보수 등의 보수공법을 실시하는 것이 바람직할 것으로 판단된다.

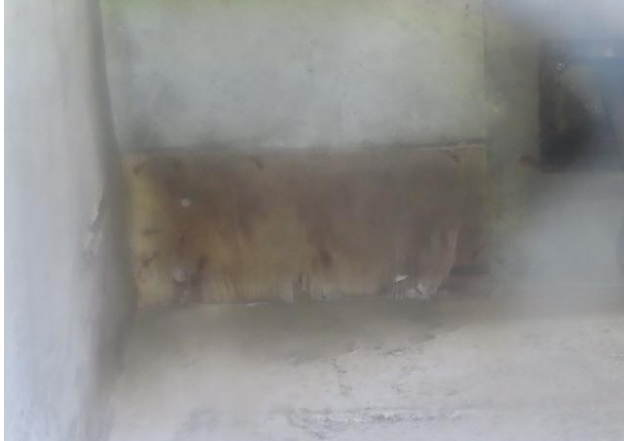
| 유출밸브실 상부슬래브 거꾸집 미제거 | 유출밸브실 벽체 몰탈 망상균열 |

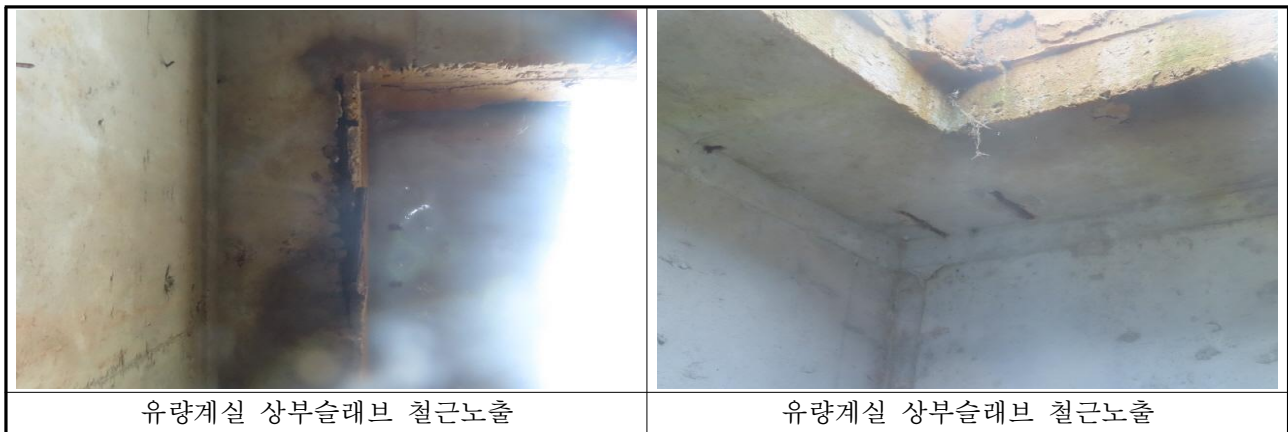
【사진 3.4】 유입·유출 밸브실, 유량계실 손상사진

밸브실 외관조사결과 유입밸브실은 손상이 없는 양호한 상태로 조사되었고, 유출밸브실에서 거꾸집 미제거, 박락, 철근노출, 몰탈 망상균열이 국부적으로 조사되었으며, 유량계실에서 박리, 백태, 철근노출이 조사되었다.

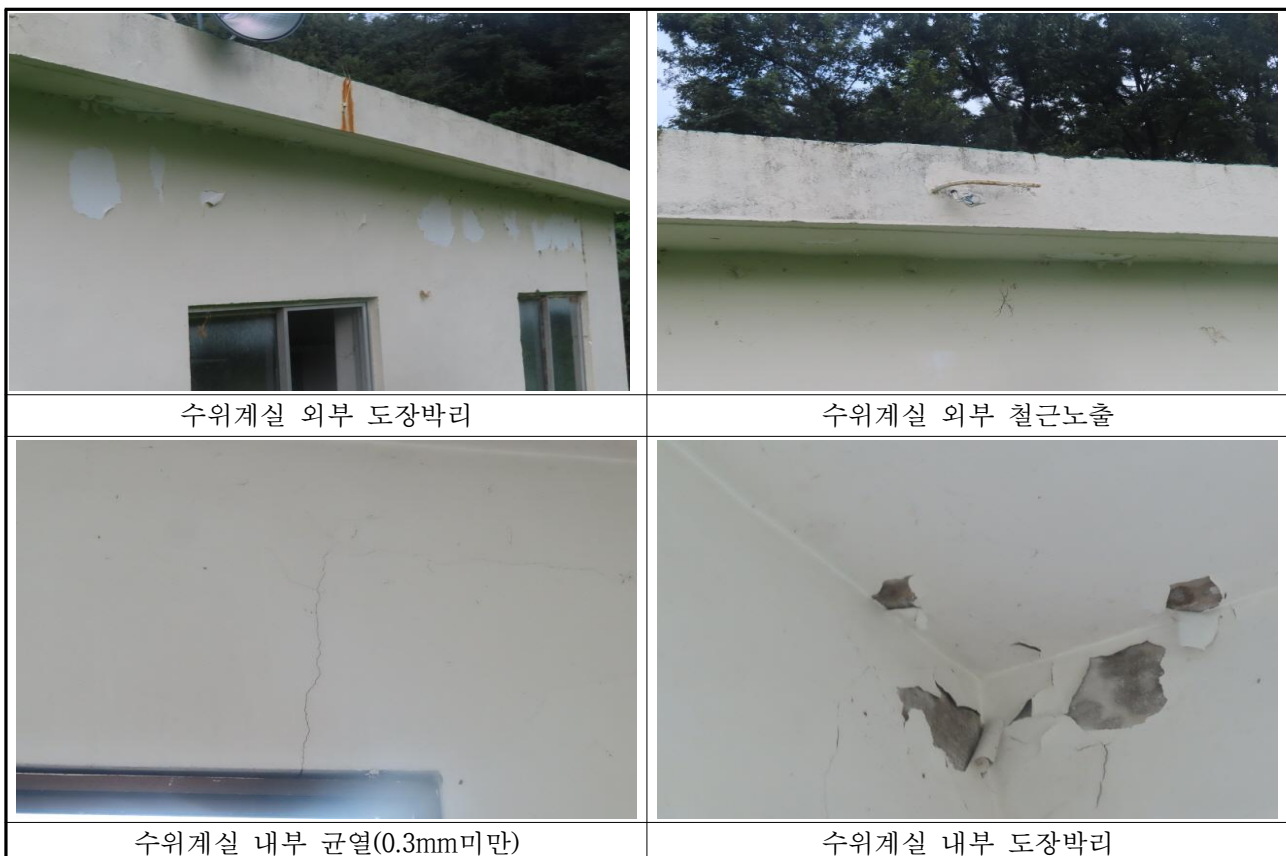
【사진 3.5】 건축구조물 손상사진

전기실 및 관리동 외관조사결과 발생한 균열(0.3mm미만), 균열(0.3mm이상), 출입문 유실은 2023년 상반기 점검이후로 보수가 된 것으로 조사되었으며, 침하(보도블럭) 손상은 진전이 없는 상태인 것으로 조사되었다.

수위계실 외관조사결과 관리동과 동일한 시기에 보수가 진행되어 외부에서 발생한 도장박리, 몰탈 망상균열, 몰탈균열 손상은 보수가 이루어진 것으로 조사되었으며, 내부에서 발생한 균열, 도장박리, 박락, 배수관 유실 등의 손상은 상반기 점검과 유사한 상태인 것으로 조사되었다.

수위계실에서 발생한 균열의 경우 주로 창틀모서리, 벽체에서 발생한 것으로 조사되어 모서리 응력집중, 건조수축 및 온도변화, 공용기간 증가에 따른 노후화 등으로 발생한 것으로 판단된다.

외부에서 발생한 몰탈 망상균열, 몰탈균열은 공용기간 증가에 따른 열화, 우수접촉 등 환경적인 요인에 의해 발생한 것으로 판단된다.

도장박리는 공용기간 증가에 따른 열화, 접착력 저하 등으로 손상이 발생한 것으로 판단되며, 철근노출과 파손은 피복두께부족, 철근부식팽창, 외부충격 등에 의해 손상이 발생한 것으로 판단된다.

건축구조물에서 발생한 손상들은 공용기간 중에 발생할 수 있는 일반적인 손상들이므로 검토되었으며, 구조적인 손상은 없는 바 주의관찰이 요구되나 시설물 유지관리를 위해 표면보수, 단면보수(방청), 재도장 등의 공법을 실시하는 것이 바람직할 것으로 판단된다.

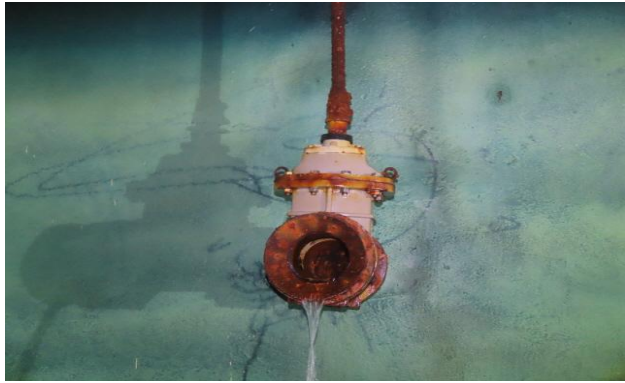
| 배수지 1지 유입 배관 관부식 | 배수지 2지 유입 배관 관부식 |

기계설비에서 조사된 관부식은 내부 담수접촉과 내·외부 온도차에 의한 결로 등 습윤 환경에 의해 발생한 것으로 판단되며, 볼트탈락은 체결불량 및 진동으로 인해 손상이 발생한 것으로 판단된다.

기계설비에서 발생한 손상들은 시설물을 공용하는데 문제가 없을 것으로 판단되나 시설물 유지관리를 위해 재도장을 실시하는 것이 바람직할 것으로 판단된다.

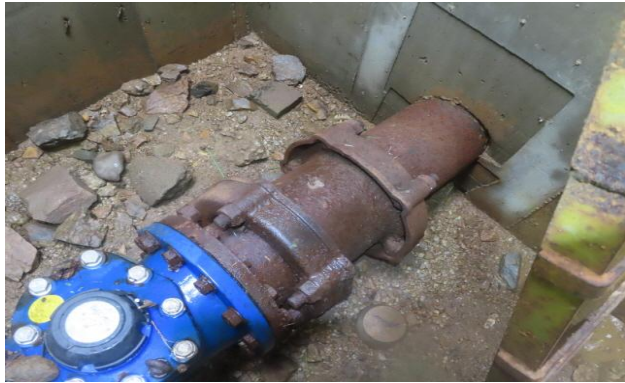
| 유량계실 관부식 | 전기설비 상태양호 |

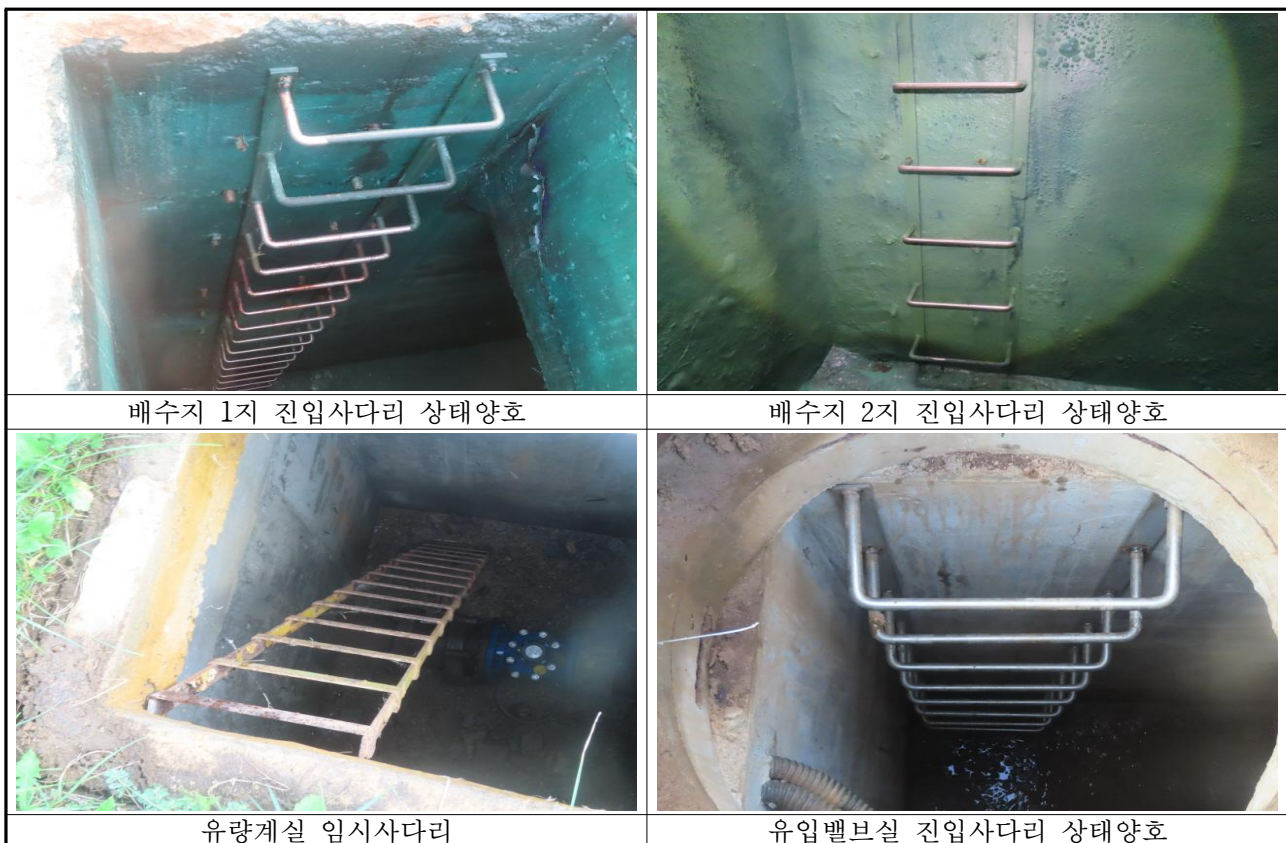
【사진 3.7】 안전시설(점검로) 손상사진

외관조사결과 파손, 흔들림, 부식 등이 없는 양호한 상태로 조사되었으나, 유량계실 사다리는 임시사다리가 설치되어 있는 것으로 확인되었다.

양호한 상태로 조사된 사다리의 경우 볼트풀림, 변형, 파손 등 손상이 발생할 수 있으므로 지속적인 점검을 통한 주의관찰이 요구된다.

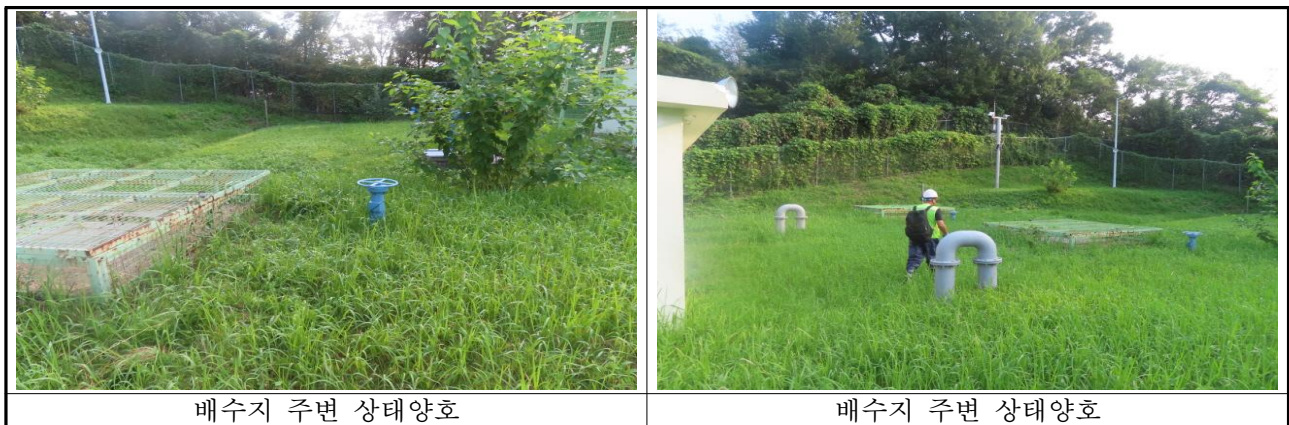
【사진 3.8】 기타 부대시설 손상사진

부대시설 외관조사결과 하중증가 요인은 없는 것으로 조사되었으며, 토사유실, 공동과 같이 공용기간 중 발생할 수 있는 손상은 없는 것으로 조사되었다.

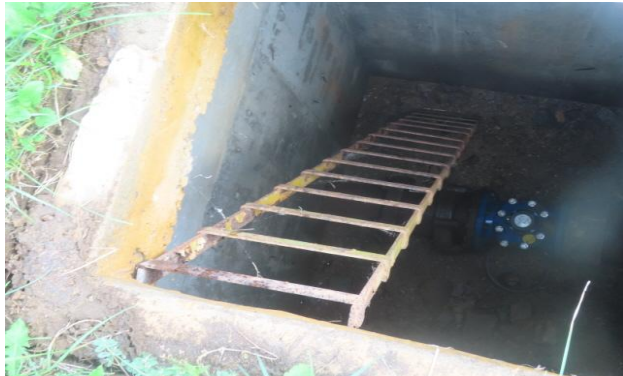
| 유량계실 임시사다리 | 유입밸브실 진입사다리 상태양호 |
