## 제4편 남양5배수지(현대)

# 제1장 시설물 개요

## 1.1 시설물 현황

남양5배수지(현대)는 [경기도 화성시 남양읍 남양리 1400]에 위치하고 있으며, 2000년 준공(현재 22년 경과)된 시설물이다.

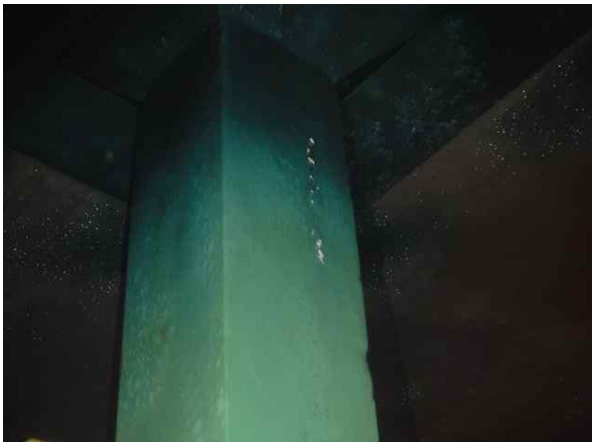
[배수지 1호지 기둥 : 백태]

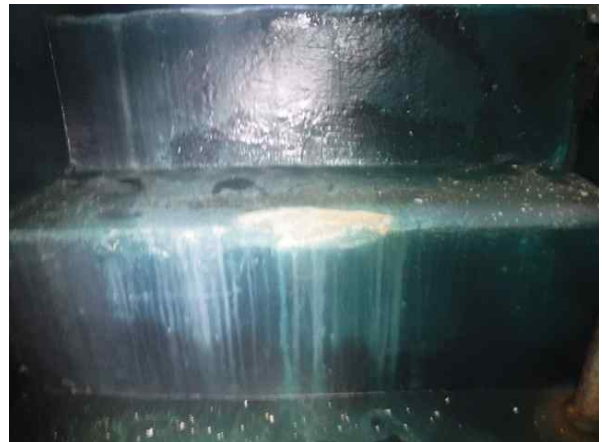
[배수지 1호지 벽체 계단 : 박락]

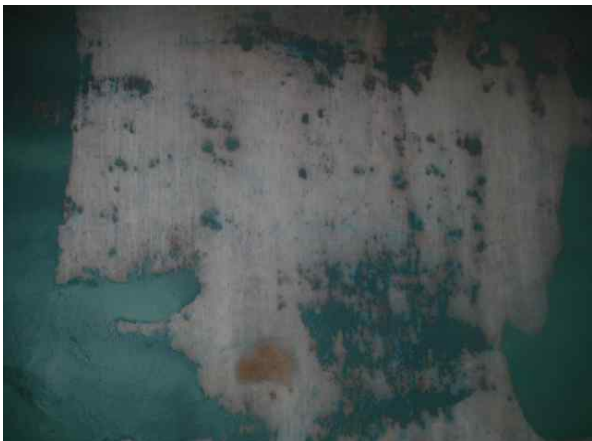
[배수지 2호지 벽체 : 도장박락]

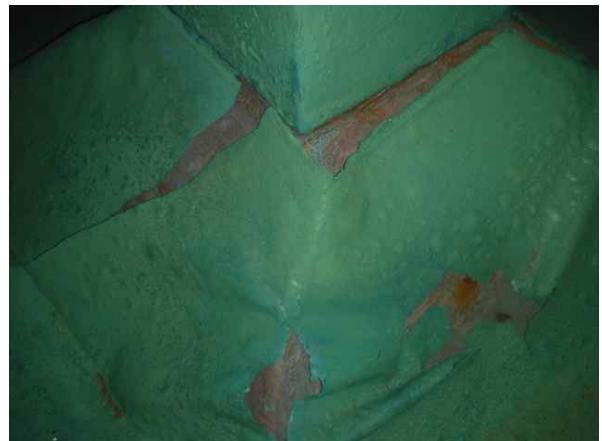
[배수지 2호지 기둥 : 도장손상]

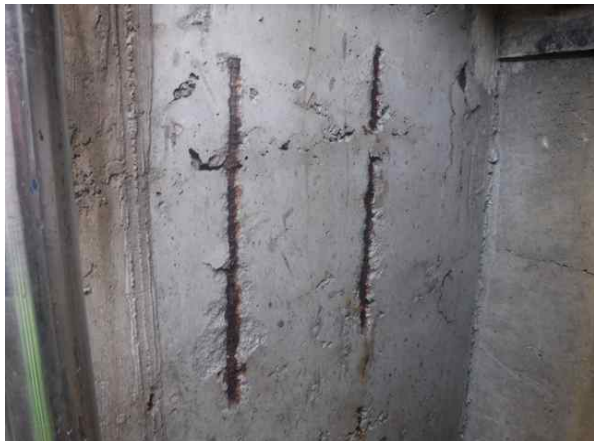
[1호지 유입밸브실 : 철근노출]

- 발생한 손상은 철근노출, 재료분리, 체수, 박락 등이 있으며, 2020년 정밀안전점검 이후 손상 및 결함은 증감이 없이 유지되고 있다.
- 남양5배수지(현대) 내부조사 결과, 철근노출이 조사되었으며, 발생원인은 피복두께 및 다짐부족에 의해 발생한 상태이다. 따라서, 해당손상은 방청후 단면복구를 실시해야 한다.
- 재료분리는 콘크리트 다짐부족에 의해 발생하였으므로 해당부위는 단면복구를 실시하여 내구성을 유지해야 한다.
- 체수는 출입구 덮개 틈으로 외부수가 유입으로 인하여 발생하였고, 밸브누수에 의한 것은 아니므로 주의관찰이 필요하다.
- 박락은 관로설치후 접합부 부위에 마감재 바름이 미흡한 것으로 조사되었으므로 해당부위는 몰탈보수를 실시해야 한다.

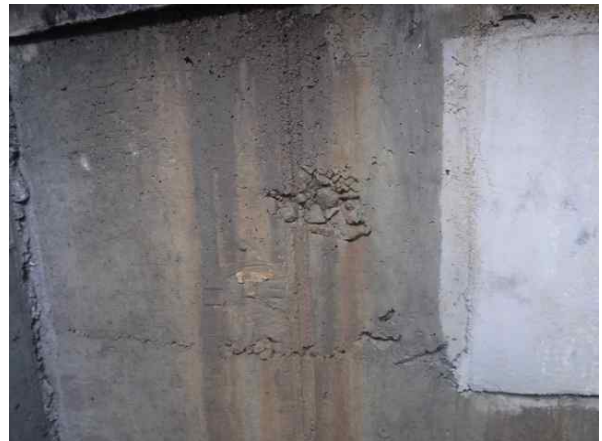
[1호지 유입밸브실 : 재료분리]

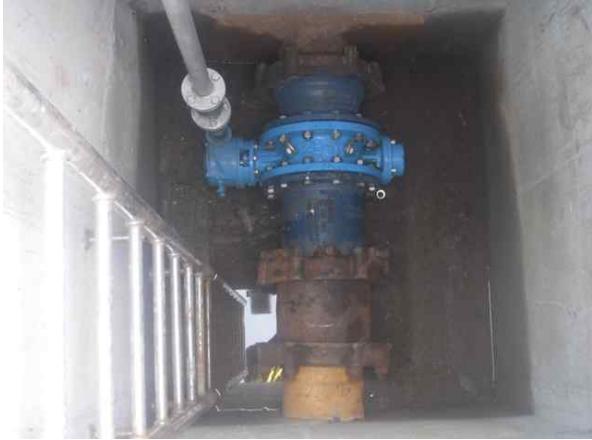
[2호지 유입밸브실 : 체수]

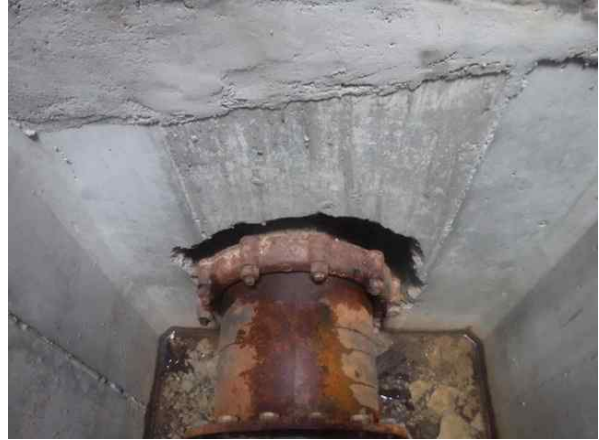
[제수밸브실 #1 : 박락]

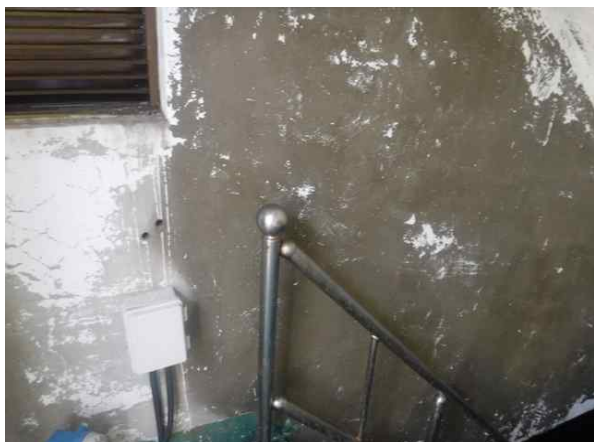
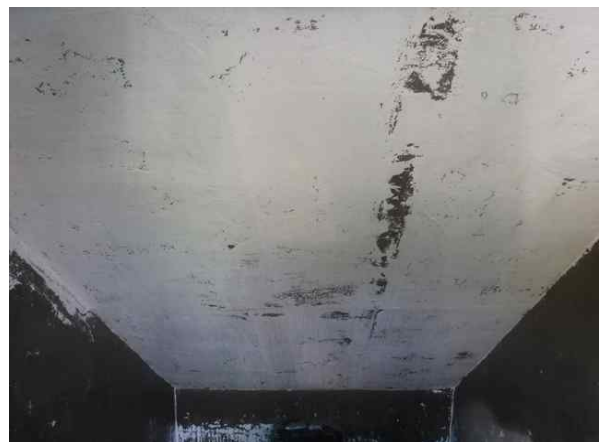
[검수실(내부) : 도장손상]

- 점수실내부는 수성페인트 도장이 실시되어 있으며, 일부 도장손상이 발생하였다. 도장 손상은 노후화에 의하여 발생하였으므로 손상부위는 수성페인트를 재도포해야 한다.
- 점수실외부는 수성페인트 도장이 실시되어 있으며, 국부적으로 균열 및 망상균열이 조사되었다. 균열 및 망상균열은 몰탈건조추축에 의해 발생하였으며 규모는 소규모이므로 해당부위는 몰탈보수를 실시한 후 수성페인트로 재도포해야 한다.

| 개별<br>시설물 | 복합부재 | 개별부재 | 주요 손상 및 결함 | 수량 | 보수공법 | 시행<br>순위 |
|---|---|---|---|---|---|---|
| 기타<br>시설 | 검수실 | 검수실(내부) | 도장손상 | 32.38㎡ | 페인트보수 | 장기 |

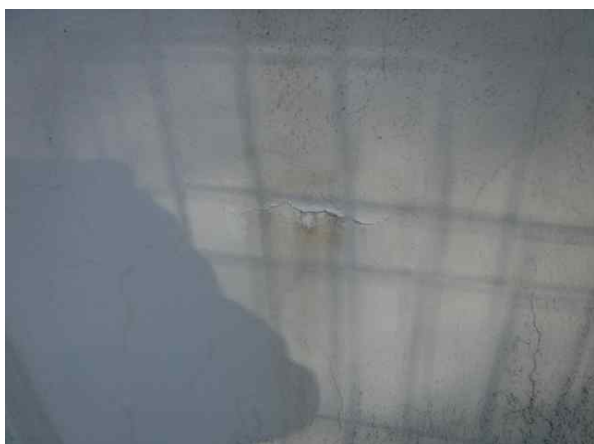
[검수실(외부) : 균열]

- 검수실외부는 수성페인트 도장이 실시되어 있으며, 국부적으로 균열 및 망상균열이 조사되었다. 균열 및 망상균열은 몰탈건조추축에 의해 발생하였으며 규모는 소규모이므로 해당부위는 몰탈보수를 실시한 후 수성페인트로 재도포해야 한다.
- 토목구조물 콘크리트 강도는 배수지에서 26.9~27.3MPa(평균 27.1MPa), 밸브실에서 22.6MPa로 측정되었으며, 설계기준강도(배수지 : 24.0MPa, 밸브실 : 21.0MPa) 이상으로 양호한 상태로 분석됨.
- 또한, 콘크리트 강도는 반발경도법에 의하여 건전부위 및 비건전부위를 비교·평가하였으며, 검토결과 비건전부위 강도는 설계기준강도 대비 99.6% 수준으로 분석됨.
- 토목구조물의 탄산화 깊이는 0.90~2.50mm로 측정되어 콘크리트 내부 철근까지의 탄산화 잔여 깊이는 46.8~121.5mm로 분석되었다. 평가 결과는 a등급으로 평가되었으며, 탄산화로 인한 콘크리트 내구성 저하가 없는 것으로 판단된다.

| 개별<br>시설물 | 복합부재 | 개별부재 | 주요 손상 및 결함 | 수량 | 보수공법 | 시행<br>순위 |
|---|---|---|---|---|---|---|
| | | 검수실(외부) | 균열 | 2.90m | 몰탈보수+페인트보수 | 장기 |

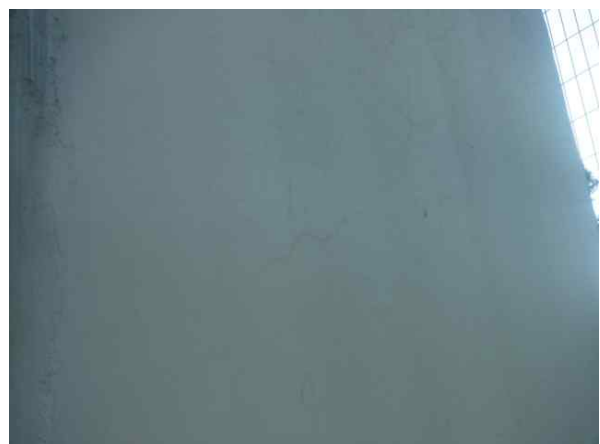
[검수실(외부) : 망상균열]

| 개별<br>시설물 | 복합부재 | 개별부재 | 주요 손상 및 결함 | 수량 | 보수공법 | 시행<br>순위 |
|---|---|---|---|---|---|---|
| | | | 망상균열 | 22.26㎡ | 몰탈보수+페인트보수 | 장기 |

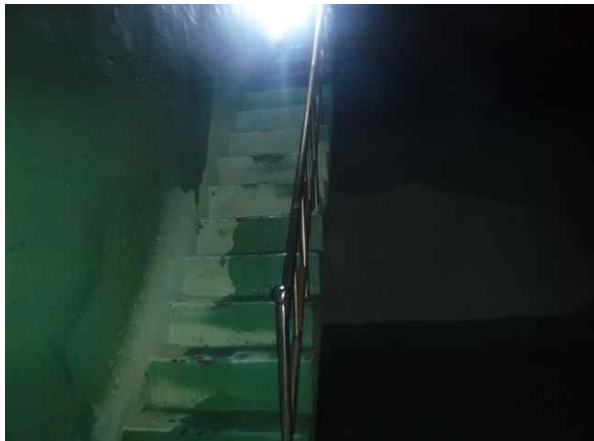
〔배수지 1호지 : 사다리 상태양호〕

- 난간 및 사다리는 변형 및 파손 등의 결함이 없는 비교적 양호한 상태를 유지하고 있는 것으로 조사되었다.
- 밸브실에 설치된 점검구덮개의 형식은 사각철괴이며, 변형 및 손상은 없는 양호한 상태를 유지하고 있다.

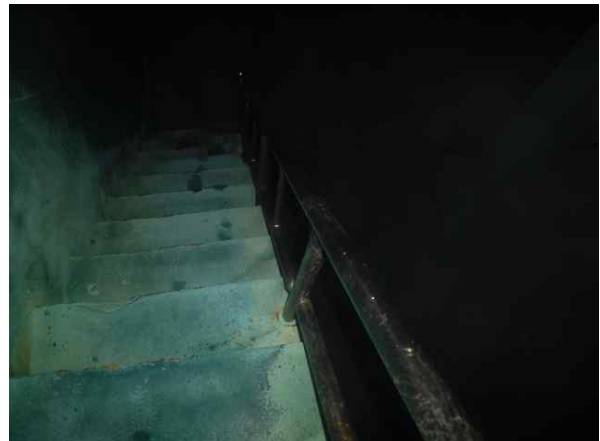
〔배수지 2호지 : 사다리 상태양호〕

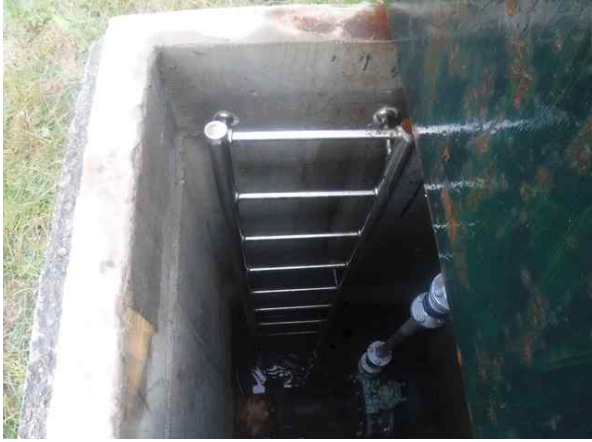
〔1호지 유입밸브실 : 사다리 상태양호〕

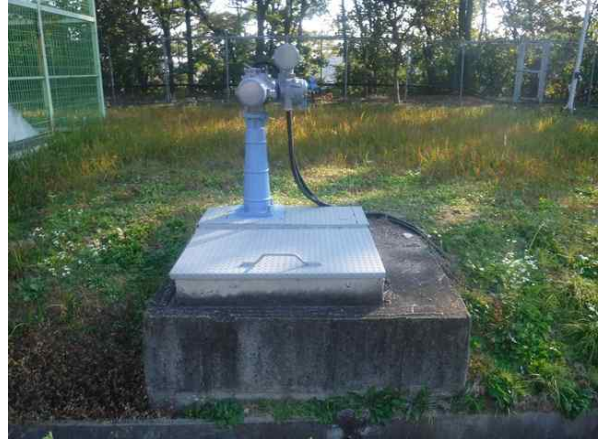
〔2호지 유입밸브실 : 점검구덮개 상태양호〕

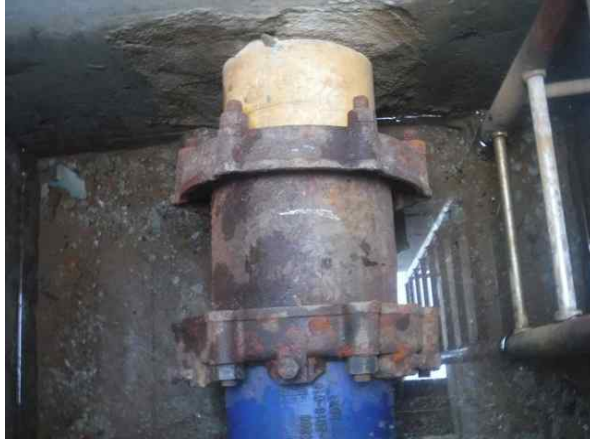
[배관부식]

- 배수지 운영과 관련된 기계설비 및 전기설비는 특별한 문제없이 정상 작동되고 있는 것으로 확인되었다.
- 배관의 외관상태는 배관에 점부식이 발생한 것으로 조사되었으므로 해당부위는 재도장하여 부식진행을 억제하는 것이 필요하다.
- 현장제어반 외관상태는 전선열화, 외관부식 및 접지불량 등의 손상이 없는 양호한 상태로 조사되었다.

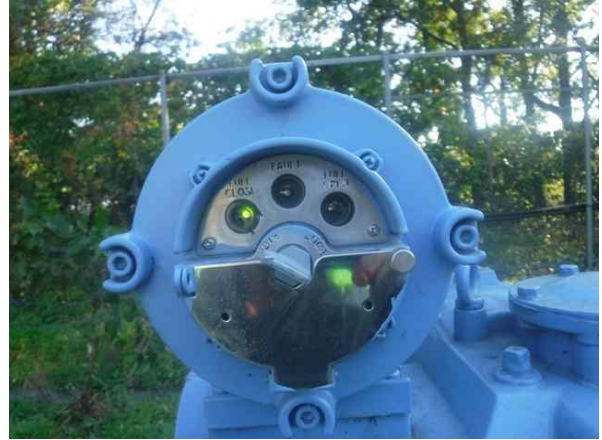
[전동밸브 작동 상태양호]

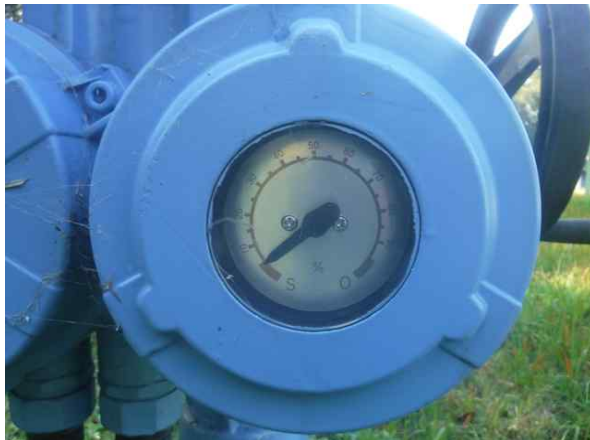
[전동밸브 개도계 상태양호]

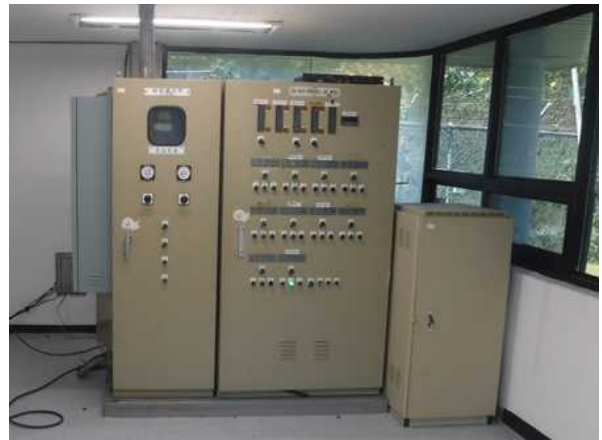
[현장제어반 작동 상태양호]
