## 제3편 남양6배수지(기준)

# 제1장 시설물 개요

남양6배수지(기존)는 [경기도 화성시 남양읍 남양리 1856-113]에 위치하고 있으며, 2008년 준공(현재 14년 경과)된 시설물이다.

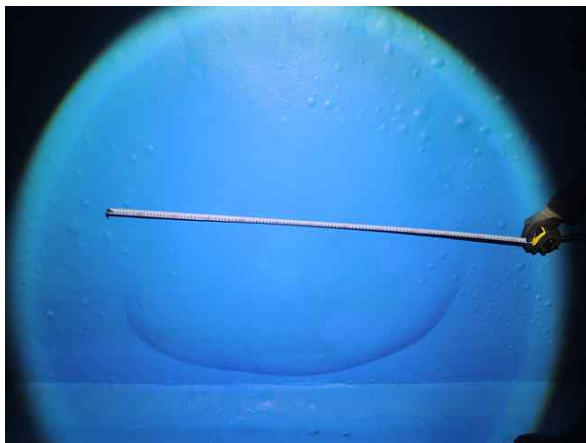
[배수지 1호지 벽체 : 기포]

- 발생한 손상은 기포 및 백태가 있으며, 2019년 정밀안전점검 이후 손상 및 결함은 증감이 없는 상태이다.
- 남양6배수지(기존) 내부조사 결과, 전반적으로 방식방수 도장 기포발생이 조사되었으며, 방식방수 도장 표면에 발생된 기포는 콘크리트면의 완전 건조가 이루어지지 않은 상태에서 방식방수 도장 도포에 따른 것이다.
- 기포가 발생한 부위는 추가적인 도장을 도포한 상태이므로 주의관찰을 실시하고 향후 도장노후화가 진행될 경우 환기장치 등을 활용하여 콘크리트 표면의 충분한 건조 후 도장 보수를 실시하는 것이 타당하다.
- 백태는 벽체에서 소규모 발생한 상태이고, 도장손상이 발생한 부위에서 조사되었다. 해당부위는 표면보수를 실시한 후 방수도장을 실시해야 한다.
- 바닥 및 벽체 등에 대하여 기울기측정을 실시한 결과, 침하 및 변형이 없는 양호한 상태인 것으로 조사되었다.
- 기존자료에서 측정된 부재규격의 일치여부를 확인하기 위하여 금회 측정한 결과, 측정된 부재는 규격이 일치하는 것으로 조사되었다.

- 남양6배수지(기존) 내부조사 결과, 전반적으로 방식방수 도장 기포발생이 조사되었으며, 방식방수 도장 표면에 발생된 기포는 콘크리트면의 완전 건조가 이루어지지 않은 상태에서 방식방수 도장 도포에 따른 것이다.
- 기포가 발생한 부위는 추가적인 도장을 도포한 상태이므로 주의관찰을 실시하고 향후 도장노후화가 진행될 경우 환기장치 등을 활용하여 콘크리트 표면의 충분한 건조 후 도장 보수를 실시하는 것이 타당하다.
- 백태는 벽체에서 소규모 발생한 상태이고, 도장손상이 발생한 부위에서 조사되었다. 해당부위는 표면보수를 실시한 후 방수도장을 실시해야 한다.
- 바닥 및 벽체 등에 대하여 기울기측정을 실시한 결과, 침하 및 변형이 없는 양호한 상태인 것으로 조사되었다.
- 기존자료에서 측정된 부재규격의 일치여부를 확인하기 위하여 금회 측정한 결과, 측정 한 부재는 규격이 일치하는 것으로 조사되었다.
- 밸브실 내부조사 결과, 균열은 벽체에서 확인되었고, 발생원인은 콘크리트 건조수축으로 인하여 균열이 발생한 상태이므로 해당부위는 표면보수를 실시해야 한다.
- 백태는 상부슬래브, 벽체에서 확인되었고, 손상원인은 콘크리트 다짐부족 및 미세수분 유입에 의해 발생하였다. 따라서, 해당부위는 표면보수를 실시해야 한다.
- 검수실내부는 수성페인트 도장처리가 되어 있으며, 몰탈 건조수축으로 인해 균열이 발생한 상태이다. 손상된 부위는 몰탈보수를 실시한 후 수성페인트로 재도포해야 한다.
- 검수실외부는 몰탈마감재로 시공되어 있고, 해당부위에서 몰탈균열이 발생하였다. 발생원인은 몰탈건조수축에 의한 것으로 판단된다.
- 난간 및 사다리는 변형 및 파손 등의 결함이 없는 비교적 양호한 상태를 유지하고 있는 것으로 조사되었다.

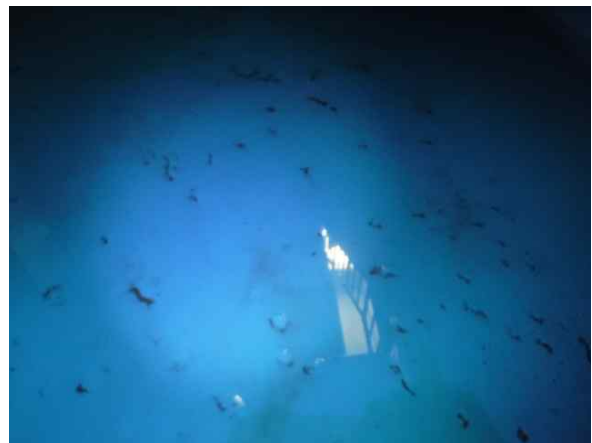
[배수지 1호지 바닥슬래브 : 기포]

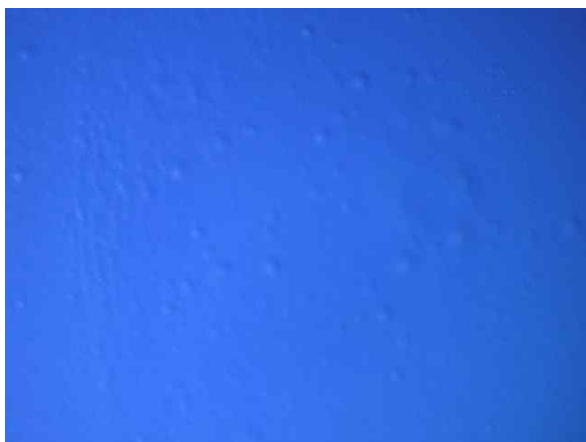
[배수지 2호지 벽체 : 기포]

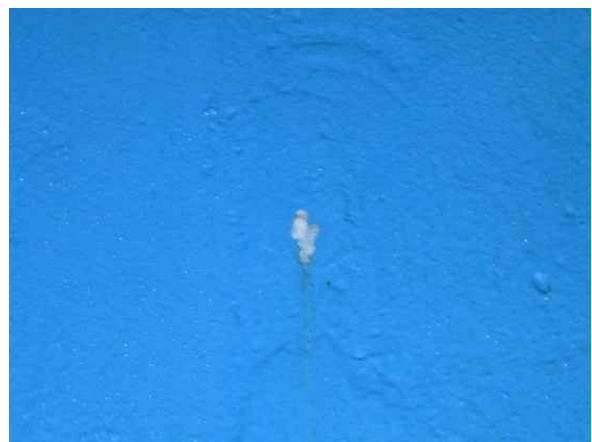
[배수지 2호지 벽체 : 백태]

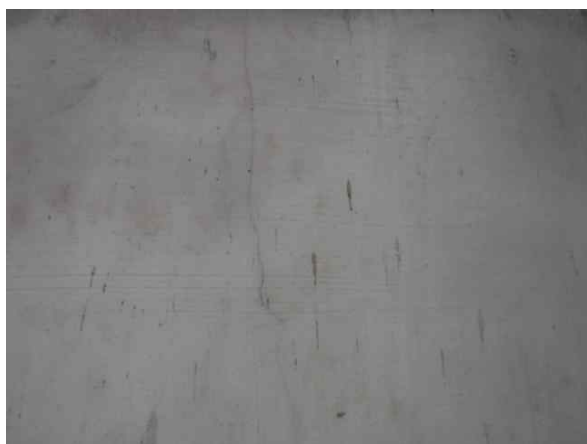
[1호지 유입밸브실 : 균열]

- 발생한 손상은 균열, 백태가 있으며, 2019년 정밀안전점검 이후 손상 및 결함은 증감이 없이 유지되고 있다.
- 남양6배수지(기존) 내부조사 결과, 균열은 벽체에서 확인되었고, 발생원인은 콘크리트 건조수축으로 인하여 균열이 발생한 상태이므로 해당부위는 표면보수를 실시해야 한다.
- 백태는 상부슬래브, 벽체에서 확인되었고, 손상원인은 콘크리트 다짐부족 및 미세수분 유입에 의해 발생하였다. 따라서, 해당부위는 표면보수를 실시해야 한다.

| 개별 시설물 | 복합부재 | 개별부재 | 주요 손상 및 결함 | 수량 | 보수공법 | 시행 순위 |
|---|---|---|---|---|---|---|
| | | 벽체 | 균열 | 1.00m | 표면보수 | 장기 |

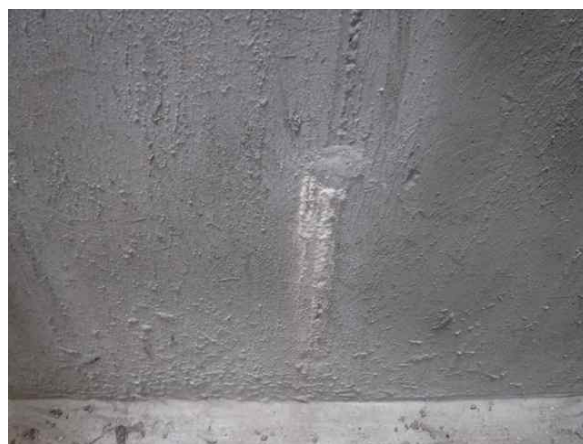
[2호지 유입밸브실 : 백태]

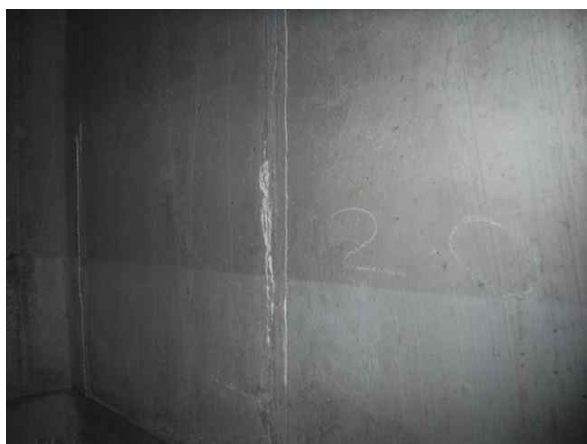
[유출밸브실 : 백태]

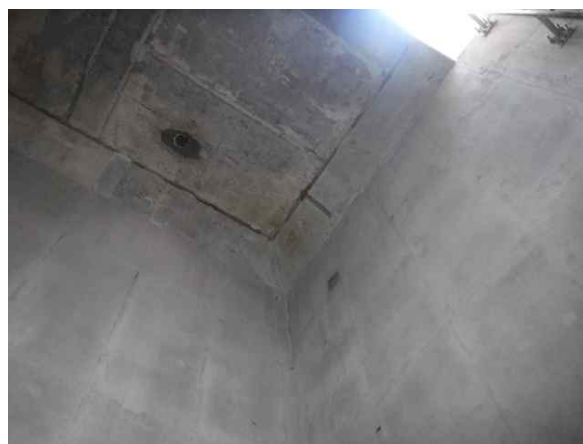
[유량계실 : 상태양호]

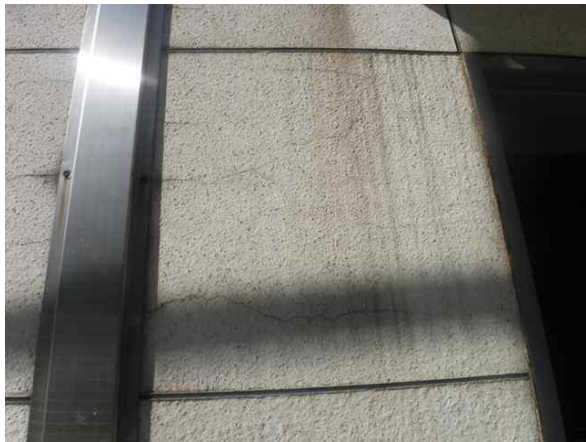
[검수실(외부) : 몰탈균열]

- 검수실내부는 수성페인트 도장처리가 되어 있으며, 몰탈 건조수축으로 인해 균열이 발생한 상태이다. 손상된 부위는 몰탈보수를 실시한 후 수성페인트로 재도포해야 한다.
- 검수실외부는 몰탈마감재로 시공되어 있고, 해당부위에서 몰탈균열이 발생하였다. 발생원인은 몰탈건조수축에 의한 것으로 판단된다.

| 개별 시설물 | 복합부재 | 개별부재 | 주요 손상 및 결함 | 수량 | 보수공법 | 시행 순위 |
|---|---|---|---|---|---|---|
| 기타시설 | 검수실 | 검수실외부 | 몰탈균열 | 4.20m | 몰탈보수·페인트보수 | 장기 |

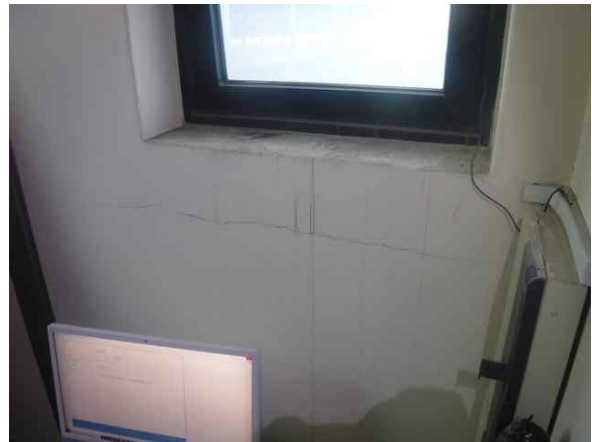
[검수실(내부) : 균열]

| 개별 시설물 | 복합부재 | 개별부재 | 주요 손상 및 결함 | 수량 | 보수공법 | 시행 순위 |
|---|---|---|---|---|---|---|
| | 기타건축물 | 전기실내부 | 균열 | 12.40m | 몰탈보수·페인트보수 | 장기 |

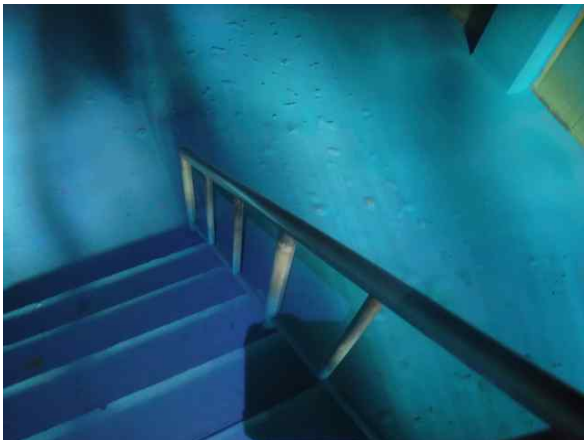
〔배수지 1호지 : 안전난간 상태양호〕

- 난간 및 사다리는 변형 및 파손 등의 결함이 없는 비교적 양호한 상태를 유지하고 있는 것으로 조사되었다.
- 밸브실에 설치된 점검구덮개의 형식은 사각철괴이며, 변형 및 손상은 없는 양호한 상태를 유지하고 있다.

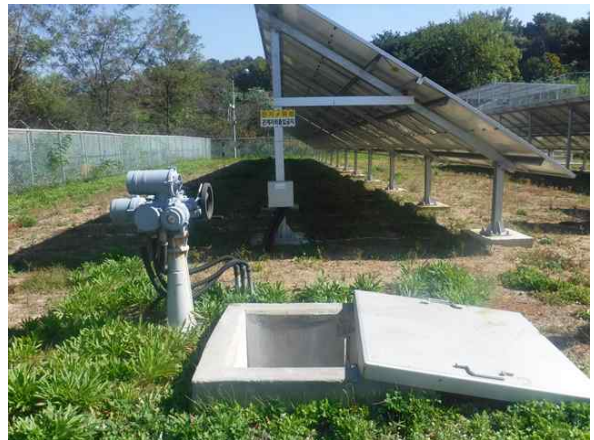
〔1호지 유입밸브실 : 점검구덮개 상태양호〕

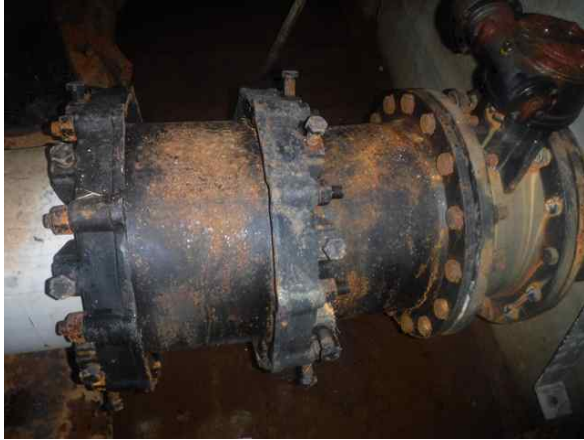
[유출밸브 : 배관 부식]

- 배수지 운영과 관련된 기계설비 및 전기설비는 특별한 문제없이 정상 작동되고 있는 것으로 확인되었다.
- 배관의 외관상태는 배관 및 플랜지볼트에 부식이 발생한 것으로 조사되었으므로 해당 부위는 재도장하여 부식진행을 억제하는 것이 필요하다.
- 전동밸브는 외관상태는 부식이나 도장박리가 없는 양호한 상태이고, 작동상태 및 개도 계 지시율도 양호한 것으로 조사되었다.
- 현장제어반 외관상태는 전선열화, 외관부식 및 접지불량 등의 손상이 없는 양호한 상태로 조사되었다. 다만, LED등이 미점등 되므로 점검정비가 필요하다.

| 개별 시설물 | 복합부재 | 개별부재 | 주요 손상 및 결함 | 수량 | 보수공법 | 시행 순위 |
|---|---|---|---|---|---|---|
| | 유출밸브실 | 벽체 | 관부식 | 9.40㎡ | 유성페인트 | 중기 |

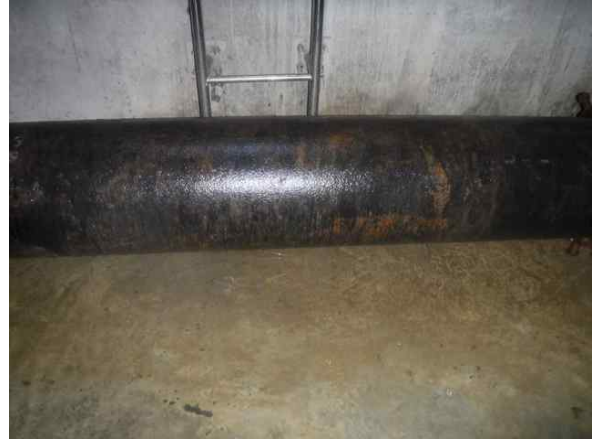
[유량계 : 배관부식]

| 개별 시설물 | 복합부재 | 개별부재 | 주요 손상 및 결함 | 수량 | 보수공법 | 시행 순위 |
|---|---|---|---|---|---|---|
| 밸브실 | 유량계실 | 바닥슬래브 | 관부식 | 1.00EA | 유성페인트 | 중기 |

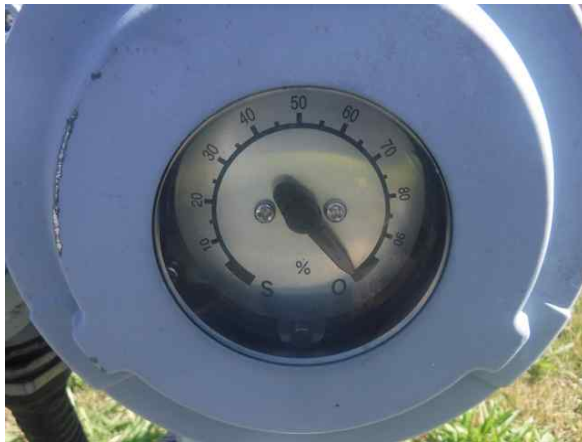
[전동밸브 : 개도계 상태양호]

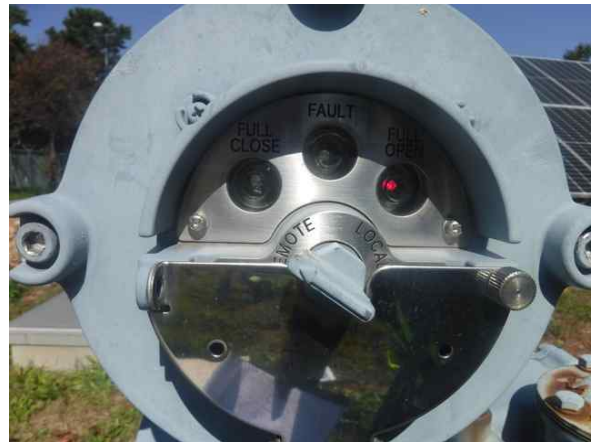
[전동밸브 : 작동 상태양호]

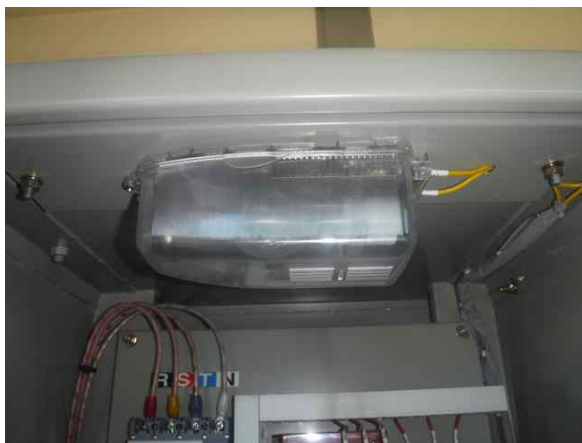
[현장제어반 : LED 미점등]

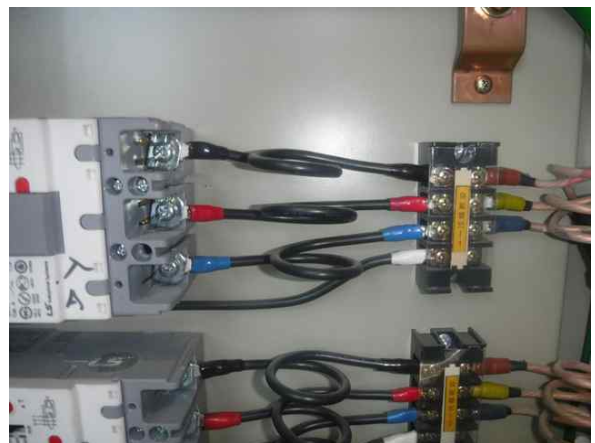
[현장제어반 : 접지상태양호]

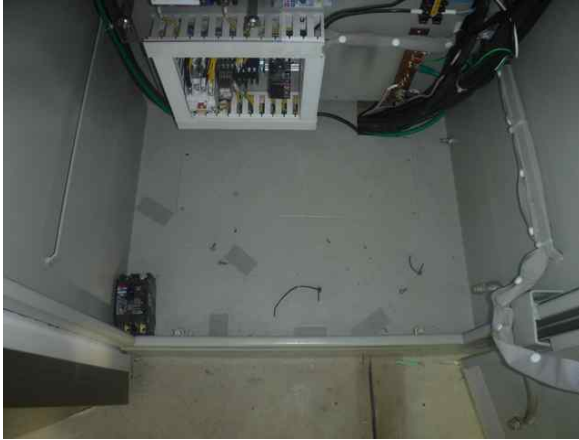
〔현장제어반 하부상태양호〕

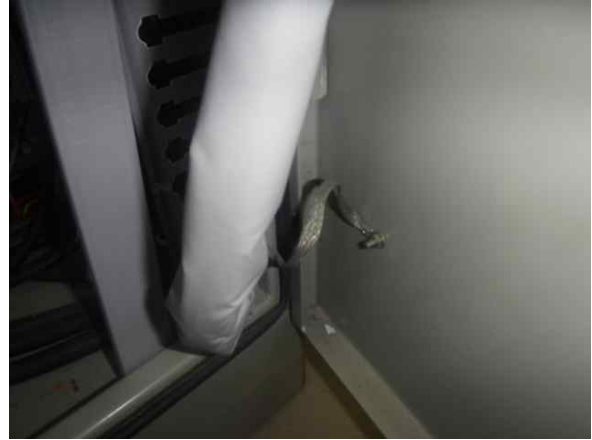
〔도어본딩접지 상태양호〕
