## 제5편 남양6배수지(증설)

# 제1장 시설물 개요

남양6배수지(증설)는 [경기도 화성시 남양읍 남양리 1856-113]에 위치하고 있으며, 2016년 준공(현재 6년 경과)된 시설물이다.

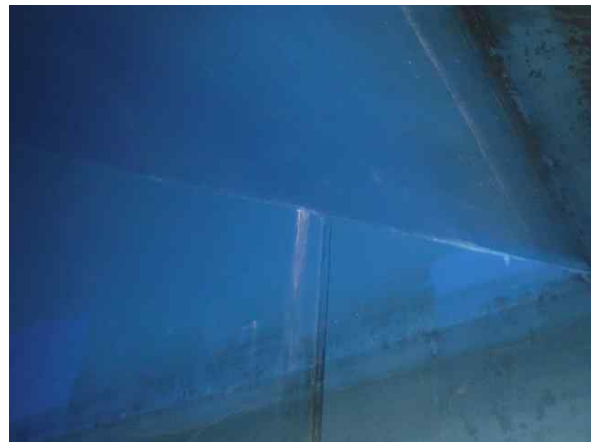
〔배수지 2호지 기둥 : 백태〕

- 발생한 손상은 균열, 백태, 녹, 도장 등이 있으며, 2020년 정밀안전점검 이후 손상 및 결함은 소규모 증가된 상태이다.
- 남양6배수지(증설) 내부조사 결과, 균열은 콘크리트 건조수축에 의해 미세균열이 발생하였으므로 해당부위는 표면보수 후 도장보수를 실시해야 한다.
- 백태는 상부슬래브, 벽체, 기둥에서 소규모 발생한 상태이고, 도장손상이 발생된 부위에서 조사되었다. 해당부위는 도장보수전에 표면보수를 실시한 후 도장보수를 실시해야 한다.
- 녹은 벽체 및 상부슬래브에서 소규모 확인되었고 발생원인은 마감부족으로 인해 폼타이 부식으로 진행한 것으로 판단되므로 해당부위는 유성페인트 도포후 도장보수를 실시해야 한다.
- 도장손상은 노후화로 인하여 발생하였으며, 손상된 도장면은 외부수 유입흔적이나 균열이 없으나 추후 손상면이 증가됨을 고려하여 실시해야 한다.
- 바닥 및 벽체 등에 대하여 기울기측정을 실시한 결과, 침하 및 변형이 없는 양호한 상태인 것으로 조사되었다.
- 기존자료에서 측정된 부재규격의 일치여부를 확인하기 위하여 금회 측정한 결과, 측정된 부재는 규격이 일치하는 것으로 조사되었다.

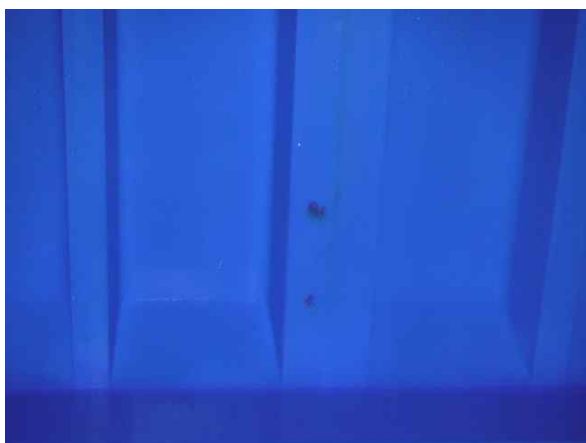
〔배수지 2호지 상부슬래브 : 녹〕

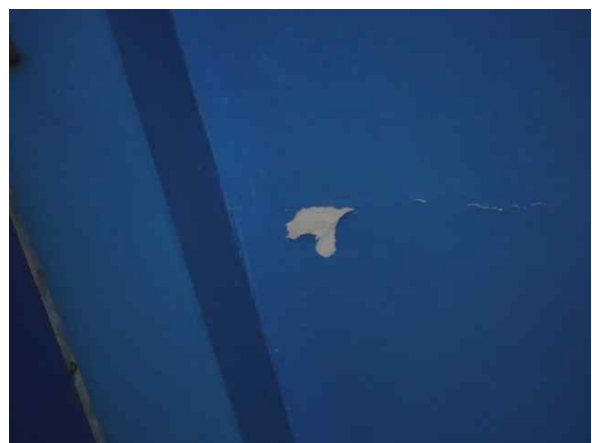
〔배수지 2호지 상부슬래브 : 도장손상〕

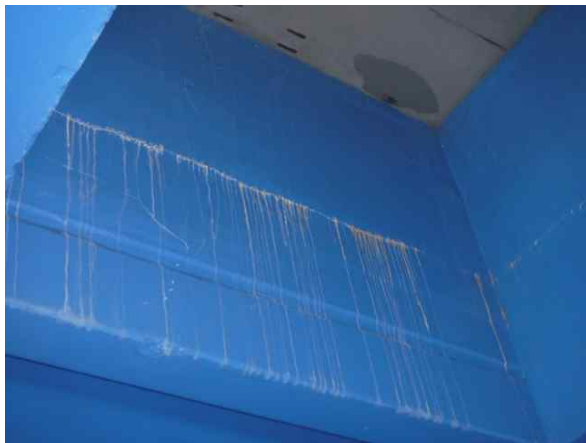
[유입밸브실 : 백태]

- 발생한 손상은 백태, 균열, 파손, 망상균열 등이 있으며, 2020년 정밀안전점검 이후 손상 및 결함은 증감이 없이 유지되고 있다.
- 남양6배수지(증설) 내부조사 결과, 백태는 상부슬래브, 벽체에서 확인되었고, 손상원인은 콘크리트 다짐부족 및 미세수분유입에 의해 발생하였다. 따라서, 해당부위는 표면보수를 실시한 후 도장보수를 도포해야 한다.
- 균열 및 망상균열은 바닥슬래브에서 확인되었고, 발생원인은 콘크리트 건조수축으로 인하여 균열이 발생한 상태이므로 해당부위는 표면보수 후 도장보수를 실시해야 한다.
- 파손은 기초베드에서 확인되었고, 발생원인은 외부충격으로 인한 것이므로 해당부위는 단면복구를 실시해야 한다.

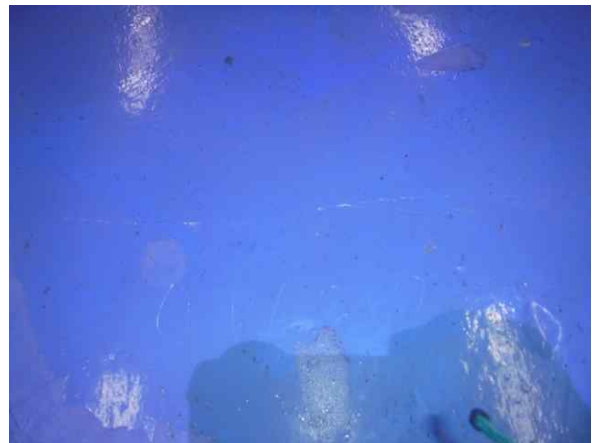
[유입밸브실 : 균열]

| 개별 시설물 | 복합부재 | 개별부재 | 주요 손상 및 결함 | 수량 | 보수공법 | 시행순위 |
|---|---|---|---|---|---|---|
| | | 바닥슬래브 | 균열 | 15.00m | 표면보수+도장보수 | 장기 |

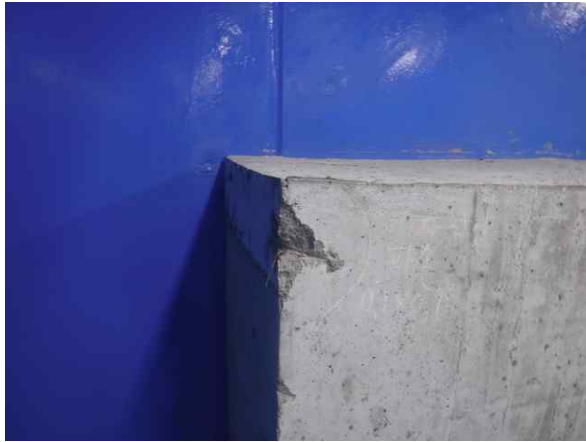
〔유입밸브실 : 파손〕

- 파손은 기초베드에서 확인되었고, 발생원인은 외부충격으로 인한 것이므로 해당부위는 단면복구를 실시해야 한다.
- 검수실은 수성페인트가 도포되어 있으며, 균열, 도장손상, 들뜸, 박락 등이 발생한 상태이나 조적조 시공한 구조물로서 발생한 손상은 일반적인 손상이므로 구조적으로는 문제가 없는 것으로 판단된다. 다만 미관을 고려하여 보수를 실시해야 한다.

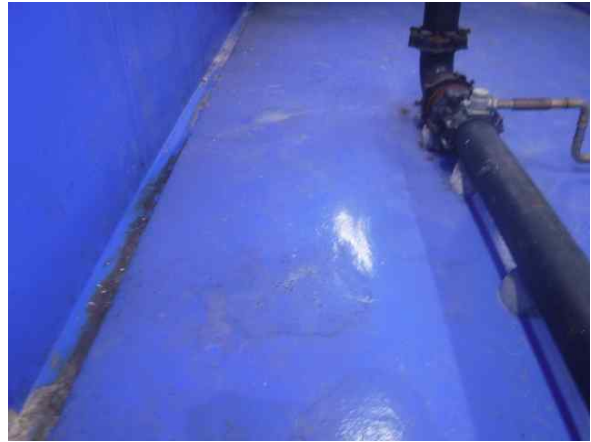
〔유출밸브실 : 망상균열〕

| 개별 시설물 | 복합부재 | 개별부재 | 주요 손상 및 결함 | 수량 | 보수공법 | 시행순위 |
|---|---|---|---|---|---|---|
| | | | 망상균열 | 25.00㎡ | 표면보수+도장보수 | 장기 |

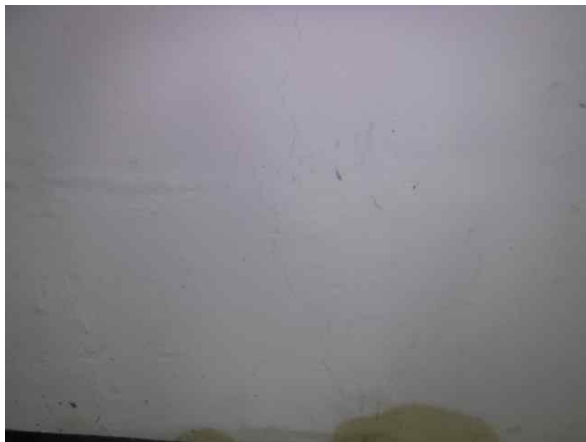
〔검수실 : 벽체 균열〕

- 검수실은 수성페인트가 도포되어 있으며, 균열, 도장손상, 들뜸, 박락 등이 발생한 상태이나 조적조 시공한 구조물로서 발생한 손상은 일반적인 손상이므로 구조적으로는 문제가 없는 것으로 판단된다. 다만 미관을 고려하여 보수를 실시해야 한다.
- 구내도로는 전반적으로 상태가 양호하나 일부 구간에서 포장콘크리트균열이 발생하였으므로 해당부위는 아스콘균열보수를 실시하여 유지관리해야 한다.  
또한, 유출입밸브실은 외부손상을 방지하기위하여 적절히 토피고와의 여유를 두는 것이 일반적이지만 인근 토사의 다짐으로 인하여 유출입밸브실이 지반고보다 높아진 상태이다. 따라서, 유출입밸브실의 차량하중 등에 의한 손상을 방지하기 위해서는 밸브실 상부로의 통행제한이 필요하다.
- 인접사면은 토사가 전도되어 쉘스의 변형을 유발시키고 있으며, 발생원인은 배수지 인근 임시 도로공사의 영향인 것으로 확인되었다. 따라서, 추후 해당 손상부위는 시정이 필요하다.

| 개별 시설물 | 복합부재 | 개별부재 | 주요 손상 및 결함 | 수량 | 보수공법 | 시행순위 |
|---|---|---|---|---|---|---|
| | | 건축물(외부) | 균열 | 15.30m | 몰탈보수+페인트보수 | 장기 |

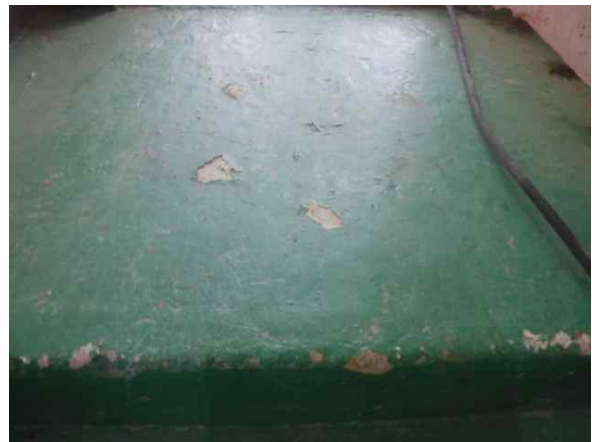
〔검수실 : 바닥슬래브 도장손상〕

| 개별 시설물 | 복합부재 | 개별부재 | 주요 손상 및 결함 | 수량 | 보수공법 | 시행순위 |
|---|---|---|---|---|---|---|
| | | | 도장손상 | 0.05㎡ | 도장보수 | 장기 |

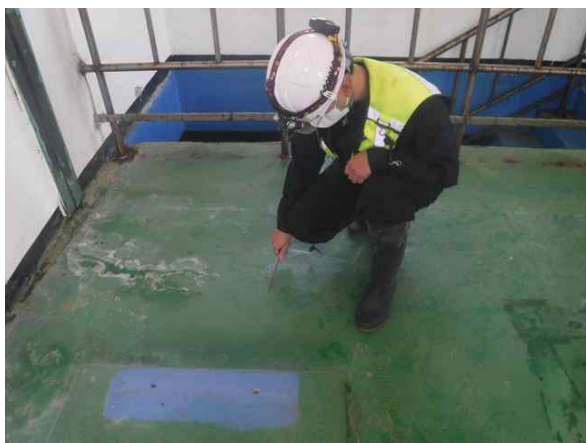
〔검수실 : 바닥슬래브 들뜸〕

| 개별 시설물 | 복합부재 | 개별부재 | 주요 손상 및 결함 | 수량 | 보수공법 | 시행순위 |
|---|---|---|---|---|---|---|
| | | | 도장손상(들뜸) | 2.80㎡ | 몰탈보수+페인트보수 | 장기 |

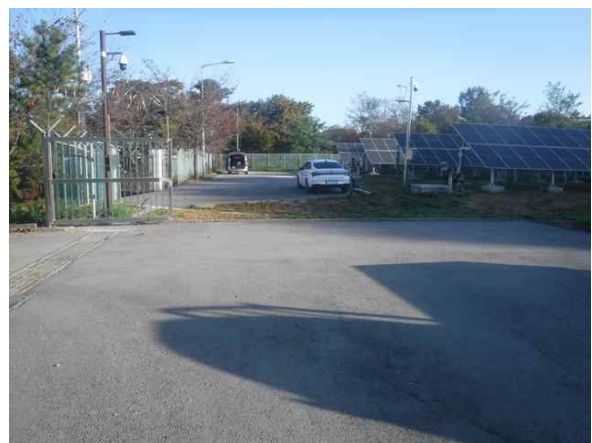
〔구내도로 : 포장콘크리트 균열〕

- 구내도로는 전반적으로 상태가 양호하나 일부 구간에서 포장콘크리트균열이 발생하였으므로 해당부위는 아스콘균열보수를 실시하여 유지관리해야 한다.  
또한, 유출입밸브실은 외부손상을 방지하기위하여 적절히 토피고와의 여유를 두는 것이 일반적이지만 인근 토사의 다짐으로 인하여 유출입밸브실이 지반고보다 높아진 상태이다. 따라서, 유출입밸브실의 차랑하중 등에 의한 손상을 방지하기 위해서는 밸브실 상부로의 통행제한이 필요하다.

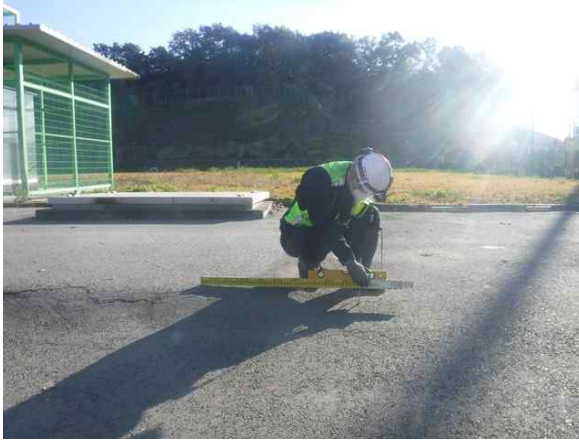
〔구내도로 : 포장콘크리트 침하〕

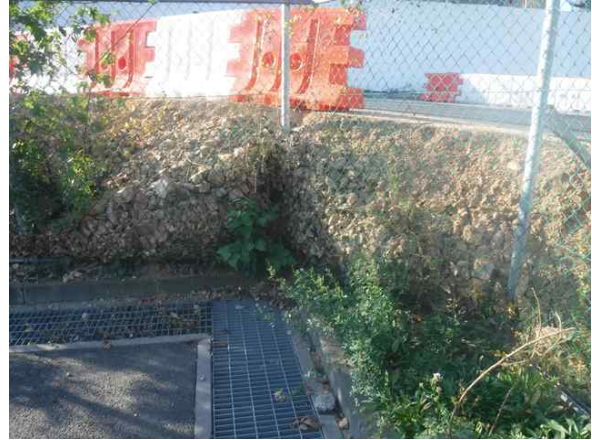
〔인접사면 : 토사전도〕

- 인접사면은 토사가 전도되어 휨스의 변형을 유발시키고 있으며, 발생원인은 배수지 인근 임시 도로공사의 영향인 것으로 확인되었다. 따라서, 추후 해당 손상부위는 시정이 필요하다.
- 배수지 1, 2호지에 설치된 계단은 안전난간이 미설치된 상태로 점검자의 안전에 위험을 줄수 있으므로 설치가 필요하다.

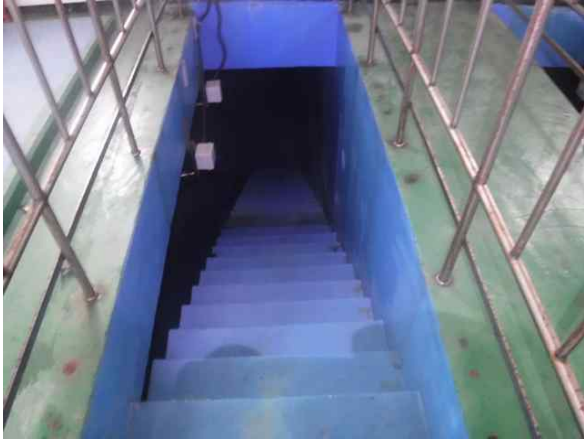
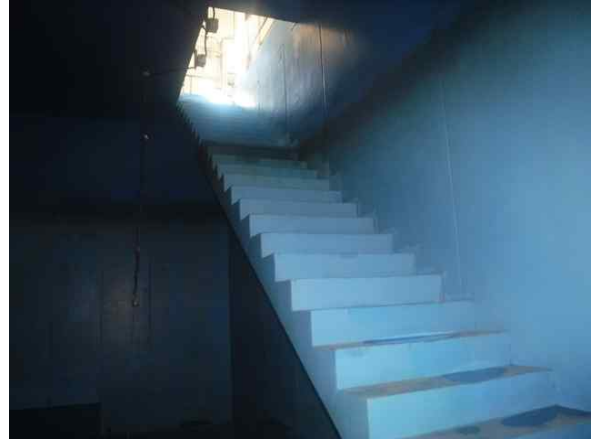
〔배수지 1호지 : 안전난간 미설치〕

〔배수지 2호지 : 안전난간 미설치〕

- 배수지 1, 2호지에 설치된 계단은 안전난간이 미설치된 상태로 점검자의 안전에 위협을 줄수 있으므로 설치가 필요하다.
- 배수로는 안전을 위하여 스틸그레이팅으로 덮혀져 있는 상태로 대체로 양호한 상태이지만 국부적으로 스틸그레이팅 변형 및 이탈이 된 상태이므로 주의관찰이 요구되며, 추후 스틸그레이팅 덮개교체를 권고한다.

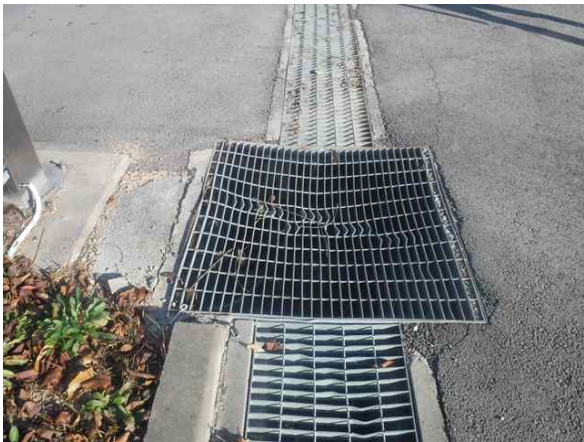
〔배수로 : 스틸그레이팅 변형〕

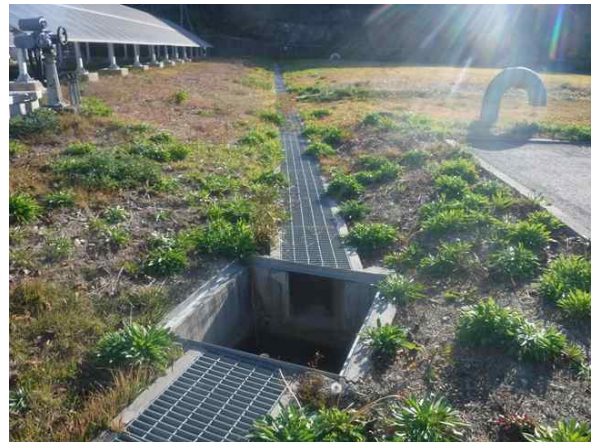
〔배수로 : 스틸그레이팅 이탈〕

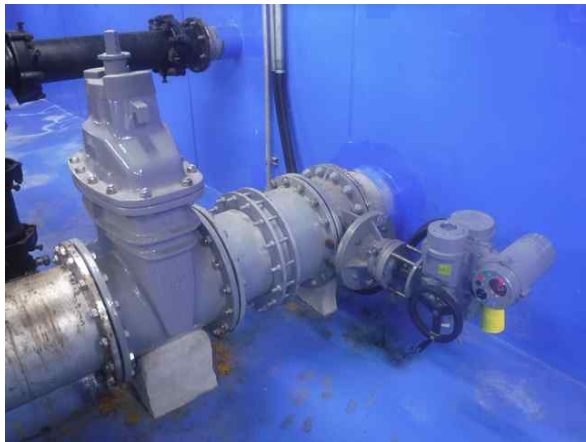
[유입밸브 : 액츄레이터 누유흔적]

- 배수지 운영과 관련된 기계설비 및 전기설비는 특별한 문제없이 정상 작동되고 있는 것으로 확인되었다.
- 배관의 외관상태는 배관 및 플랜지볼트에 부식이 거의 없는 양호한 상태로 조사되었다.
- 전동밸브의 작동은 정상으로 작동하고 있고, 개폐시 개도계는 이상이 없는 상태로 조사되었다. 다만, 일부 전동밸브 액츄에이터는 누유흔적이 있으므로 점검정비가 필요하다.
- 현장제어반 외관상태는 전선열화, 외관부식 및 접지불량 등의 손상이 없는 양호한 상태로 조사되었다.

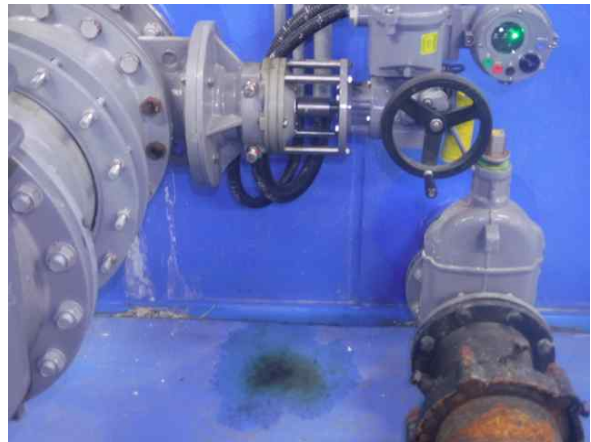
[유출밸브 : 액츄레이터 누유흔적]
