# 우정조암배수지

제1장 시설물 개요

【사진 1.1】 시설물 전경

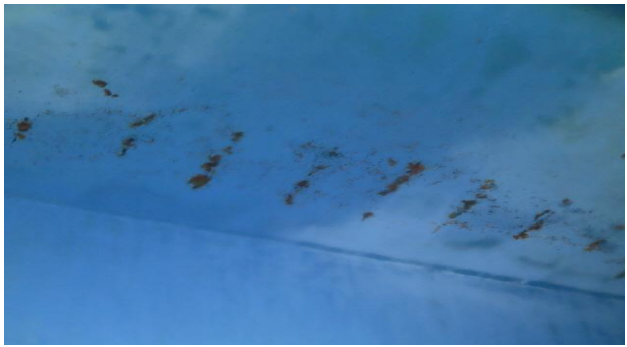
| 배수지 1지 내부 전경 | 배수지 1지 상부슬래브 철근노출 |

금회 조사된 손상들은 공용중 발생할 수 있는 일반적인 손상들이며, 원활한 유지관리를 위해 단면보수, 단면보수(방청), 표면보수, 재도장 등의 공법이 필요할 것으로 판단되며, 본 배수지는 공용중이며 항내에 지속적인 물 공급중 인 것으로 보아 단기적인 보수 보다는 중·장기적인 보수계획 수립 후 일괄 보수하는 것이 바람직 할 것으로 판단된다.

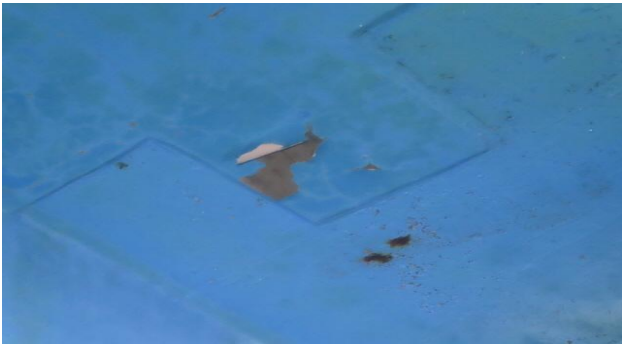
| 배수지 1지 상부슬래브 도장박리 | 배수지 1지 벽체 도장기포 |

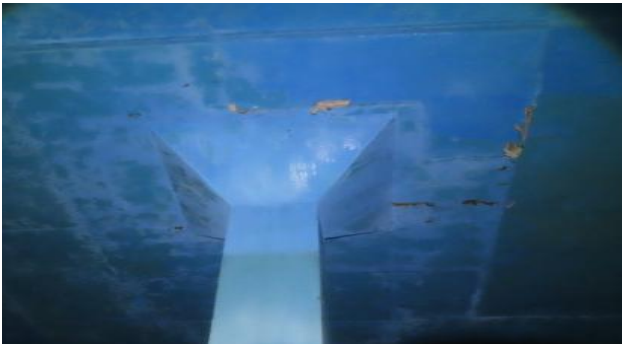
| 배수지 1지 기둥 도장박리 / 철근노출 | 배수지 1지 하부슬래브 도장박리 |

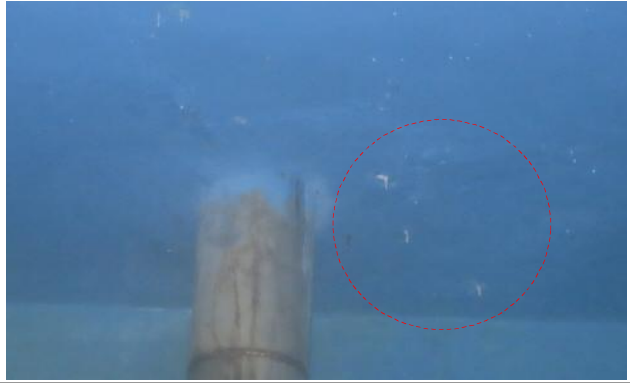
| 배수지 2지 내부 전경 | 배수지 2지 상부슬래브 백태 |

금회 조사된 손상들은 공용중 발생할 수 있는 일반적인 손상들이며, 원활한 유지관리를 위해 단면보수, 표면보수, 재도장 등의 공법이 필요할 것으로 판단되나, 본 배수지는 공용중이며 항내에 지속적인 물 공급중 인 것으로 보아 단기적인 보수 보다는 중·장기적인 보수 계획 수립 후 일괄 보수하는 것이 바람직 할 것으로 판단된다.

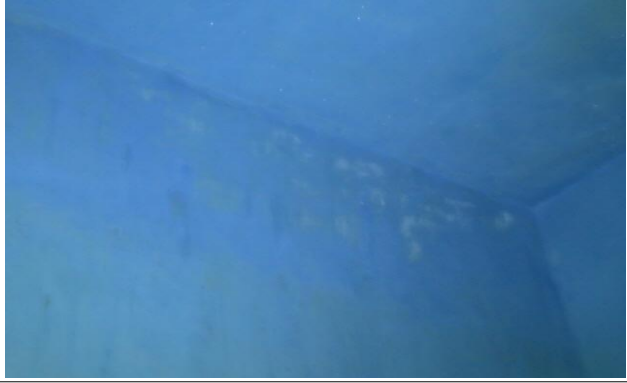
| 배수지 2지 벽체 백태 | 배수지 2지 벽체 도장기포 |

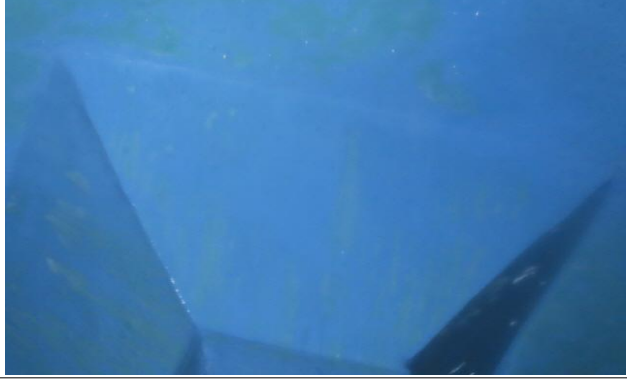
| 배수지 2지 기둥 백태 | 배수지 2지 하부슬래브 도장박리 |

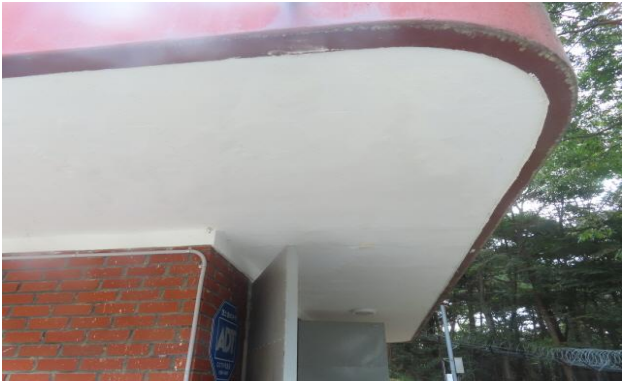
| 전기실 외부 파라펫 철근노출 보수완료 | 전기실 내부 상부슬래브 철근노출 보수완료 |

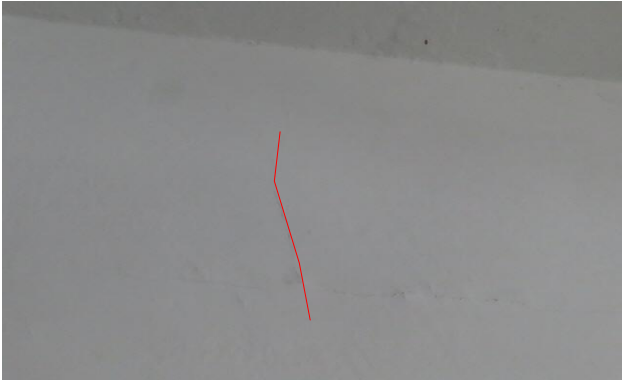
| 전기실 벽체 균열(0.3mm미만) | 전기실 벽체 도장박리 |

건축구조물 외관조사결과 전반적으로 보수를 실시하였으나 일부 손상이 재발생한 것으로 조사되었으며, 균열은 건조수축, 온도변화, 모서리 응력집중 등에 의해 발생한 것으로 판단되며, 누수흔적은 우수접촉, 도장박리는 재질열화, 접착력 저하에 의해 발생한 것으로 판단된다.

금회 조사된 손상들은 공용기간 중 발생할 수 있는 일반적인 손상들이며, 정도가 경미하여 주의관찰이 요구되며 이에 따라 지속적인 점검을 통한 손상변화 및 추가손상 발생여부 확인 후 보수계획 수립 후 일괄 보수하는 것이 바람직 할 것으로 판단된다.

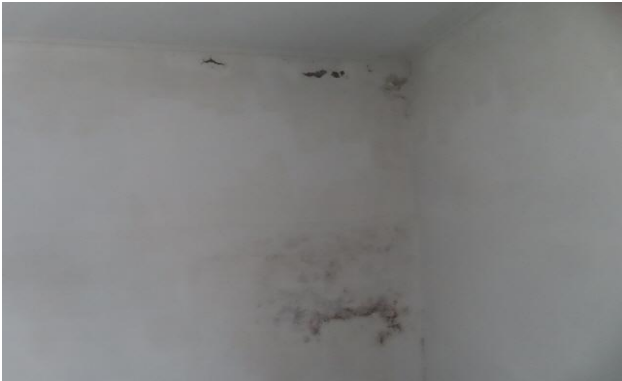
| 전기실 벽체 누수흔적 | 전기실 벽체 균열(0.3mm미만) |

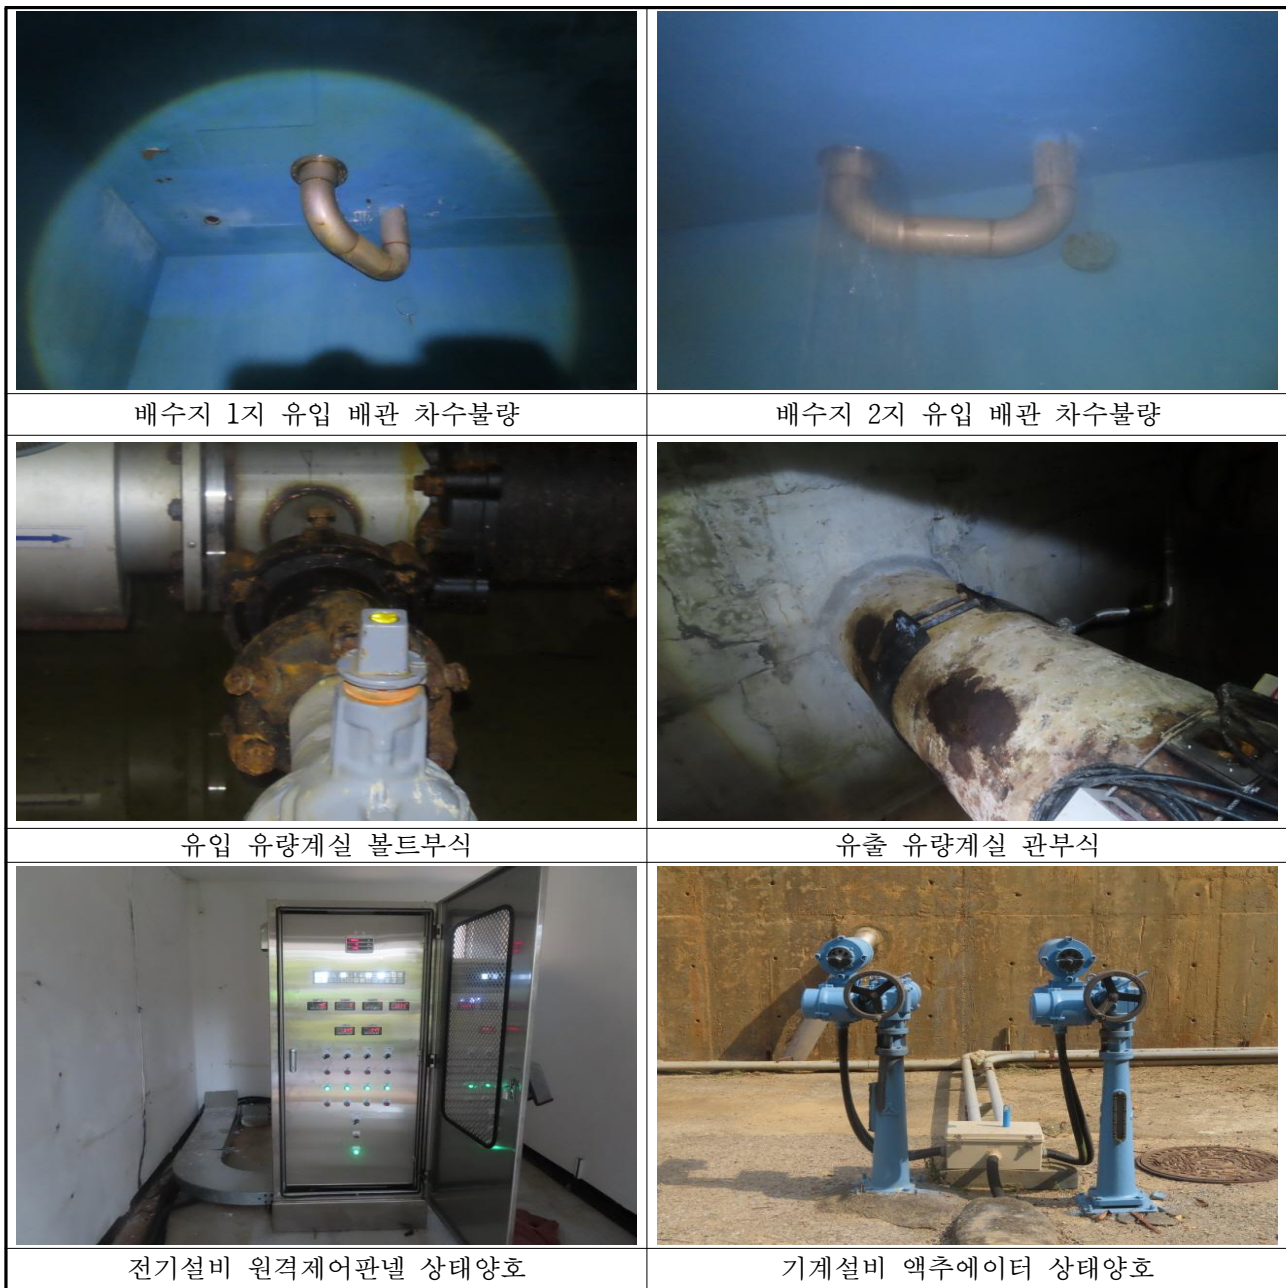
【사진 3.6】기전설비 손상사진

외관조사결과 배수지 1지 및 2지에서 차수불량, 유량계실에서 관부식, 볼트부식이 조사되었으며, 추가손상은 없는 것으로 조사되었다.

기계설비에서 조사된 관 및 볼트 부식은 내부 담수접촉과 내·외부 온도차에 의한 결로 등 습윤 환경에 의해 발생한 것으로 판단되며, 배수지 유입배관에서 발생한 차수불량은 공용증가에 의해 발생한 것으로 판단되며, 개폐시 디스크가 완전히 닫히지 않을 것으로 판단된다.

유량계실에서 조사된 볼트 부식, 관부식은 규모 정도가 경미하여 보수보다 정기적인 점검을 통한 주의관찰이 필요하고 차수불량은 배수지 공용이나 안전성에는 문제가 없을것으로 판단되어, 주의관찰이 요구되며 보수계획 수립 때 포함하여 보수하는 것이 바람직 할 것으로 판단된다.

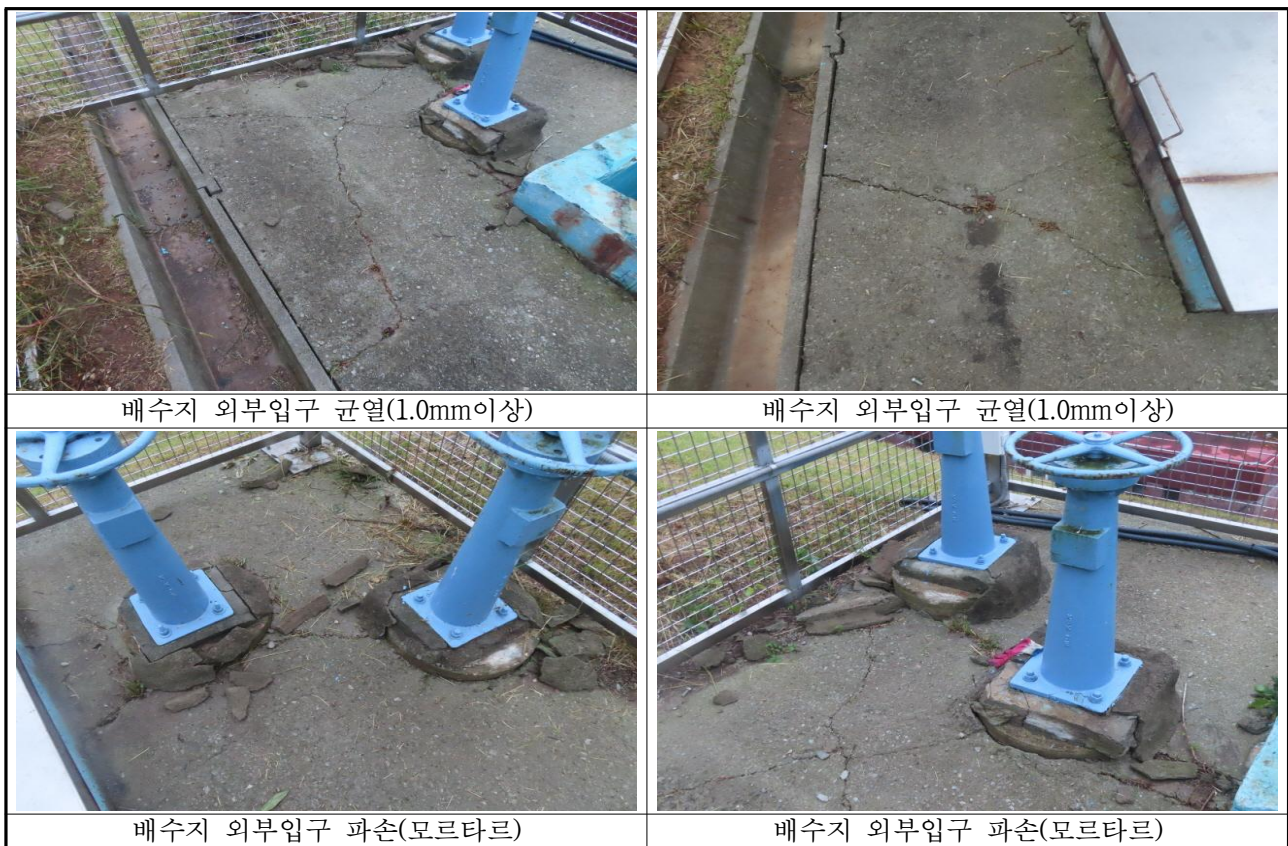
【사진 3.7】 배수지 외부입구 손상사진

외관조사 결과 균열(1.0mm이상), 파손(모르타르) 손상이 조사되었으며, 손상의 진전이나, 추가손상은 없는 것으로 조사되었다.

배수지 외부입구는 무근콘크리트로 시공되어 건조수축, 온도변화에 의해 균열이 발생한 것으로 판단되며, 파손(모르타르)는 밸브 조작대 주변을 마감처리 한 것으로 외부충격, 재질 열화, 부착력 저하 등에 의해 발생한 것으로 판단된다.

금회 조사된 손상들은 시설물 안전성에 영향을 미칠만한 손상은 아닌 것으로 판단되며, 보수보다는 주의관찰, 지속적인 점검을 통한 손상변화, 추가손상 발생여부 확인이 바람직 할 것으로 판단된다.

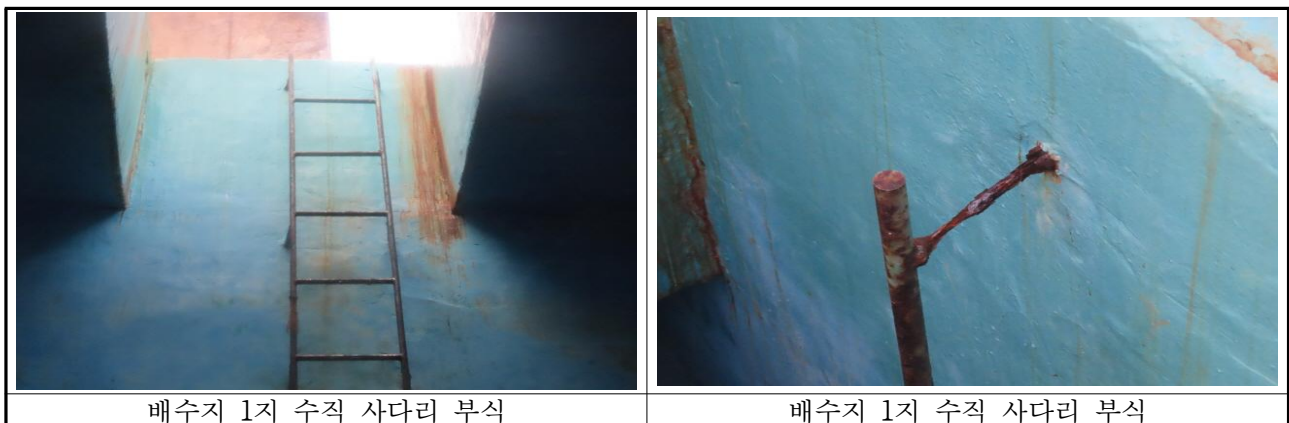
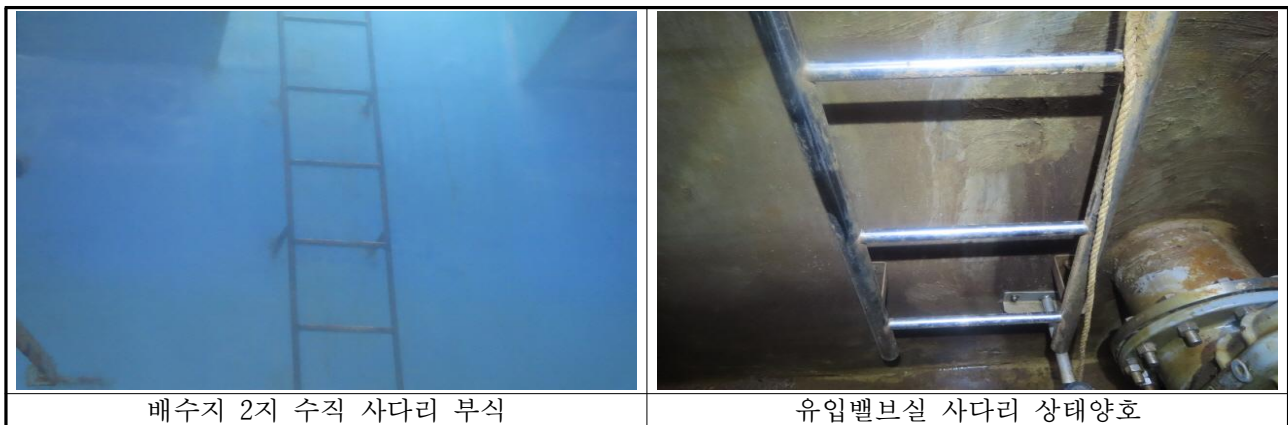
【사진 3.8】 안전시설(점검로) 손상사진

외관조사 결과 대부분 양호한 상태를 유지하고 있으나 배수지 1지, 2지에 설치된 수직사다리에서 부식이 조사되었으며, 추가손상은 없는 것으로 조사되었다.

배수지 1지, 2지에서 발생한 사다리 부식은 내부 담수 접촉과 습윤 환경의 영향으로 발생한 것으로 판단되며, 사다리 지지대의 단면이 감소한 것으로 보아 작업자의 안전한 진입을 위해 재설치가 필요할 것으로 판단된다.

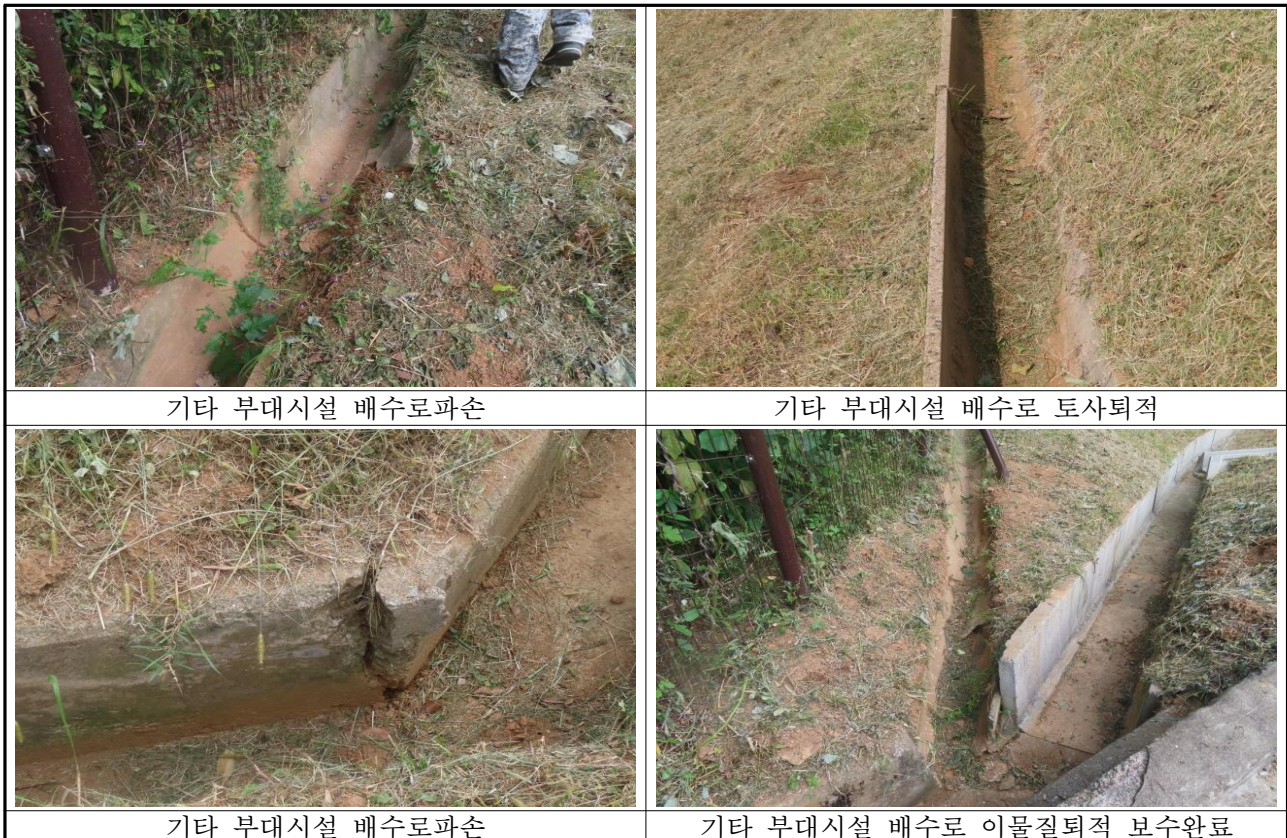
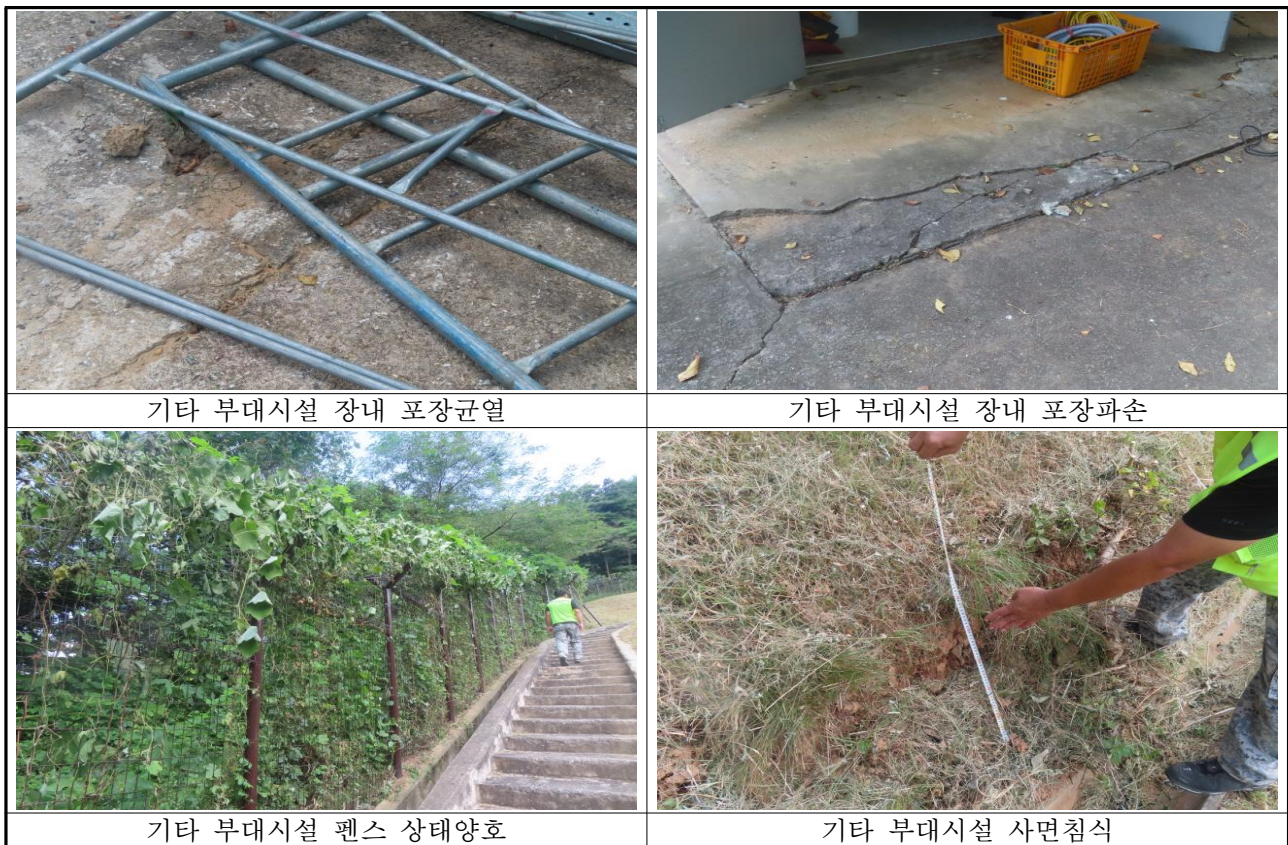
【사진 3.9】 기타 부대시설 손상사진

금회 조사결과 펜스는 전반적으로 양호한 상태이며, 배수시설은 배수로파손, 토사퇴적이 조사되었으며, 배수로파손이 추가로 조사되어 물량이 증가하였으며, 이물질퇴적이 보수되었다. 그 외 사면침식 조사되었으며, 포장부에서 균열, 파손(모르타르)가 조사되었다.

포장부에서 발생한 포장균열은 공용증가, 차륜하중, 건조수축, 온도변화 등에 의해 발생한 것으로 판단되며, 포장파손(모르타르)는 건축구조물과 인접한 부분에서 발생한 것으로 보아 외부충격, 부착력 저하 등에 의해 발생한 것으로 판단된다.

금회 조사된 손상들은 공용중 발생할 수 있는 일반적인 손상들로 정도가 경미하며, 시설물 공용에는 문제가 없을 것으로 판단되어 주의관찰이 요구된다.

주변사면에서 발생한 침식은 단기적인 보수보다는 주의관찰이 요구되며, 향후 침식의 규모가 증가, 추가손상이 발생할 경우 옹벽을 설치하는 것이 바람직 할 것으로 판단된다.

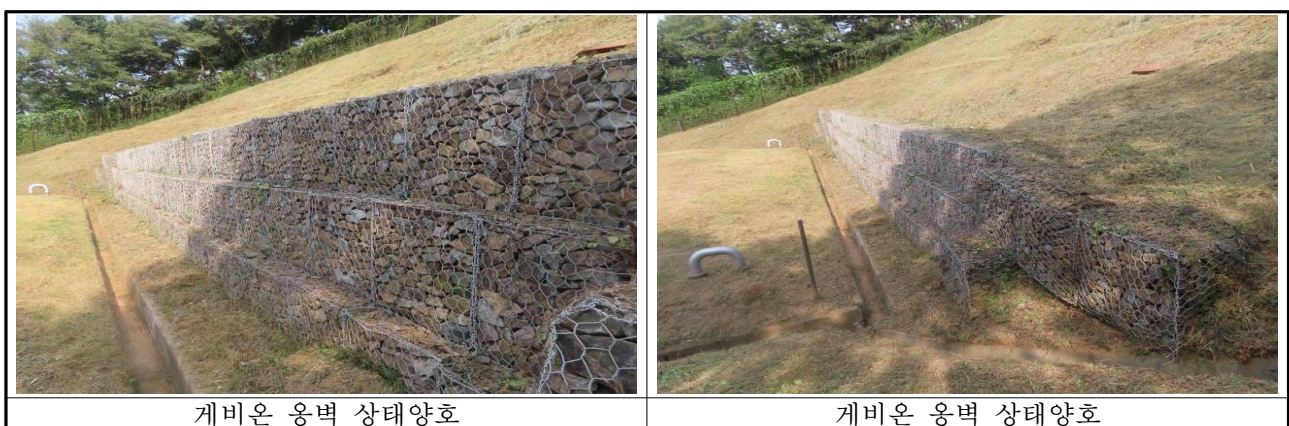
【사진 3.10】 옹벽 손상사진(계속)

금회 조사결과 배수지 상부에 설치된 계비온 옹벽은 전반적으로 양호한 상태로 조사되었으며, 배수지 하부에 설치된 콘크리트 옹벽은 균열(0.3mm미만), 균열(0.3mm이상), 균열(1.0mm이상), 들뜸, 재료분리, 콜트조인트 균열, 파손, 전도, 철근노출 등이 조사되었으며, 재료분리가 추가로 조사되어 물량이 증가하였다.

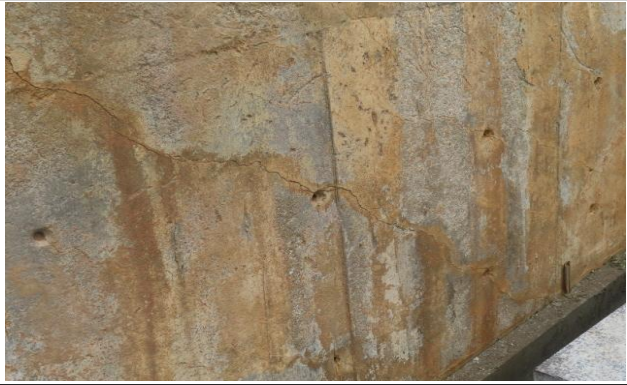
| 옹벽 균열(0.3mm이상) Sta.5.0m | 옹벽 파손 Sta.17.0m |

옹벽의 방향이 선형에서 수직으로 변환되는 지점 기준으로 건조수축 및 온도변화 등에 의해 사균열이 발생 한 것으로 판단되며, 옹벽에 발생한 균열은 전반적으로 건조수축, 온도변화, 신축이음 미설치, 경미한 전도 등에 의해 발생한 것으로 판단된다.

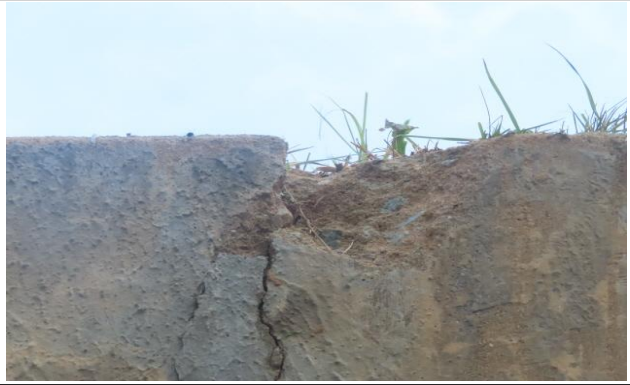
철근노출은 배수공 천공하며 노출된 것으로 판단된다. 그 외 파손은 균열부 상부에 우수 유입, 동결융해의 반복적인 작용에 의해 발생된 것으로 판단된다.

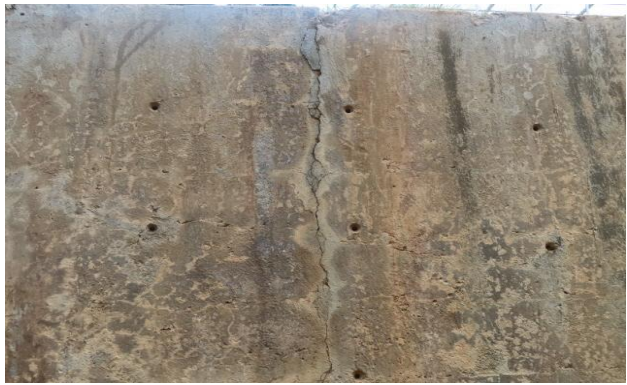
| 옹벽 균열(0.3mm이상) Sta.17.0m | 옹벽 재료분리 Sta.26.0m |

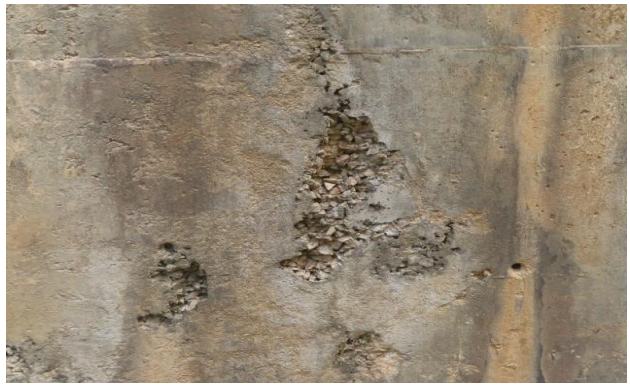
콜트조인트 균열은 시공미흡으로 발생한 것으로 판단되며, 재료분리는 시공당시 다짐미흡에 의해 발생된 것으로 판단되며, 들뜸은 재료분리 주변에 발생한 것으로 보아 다짐미흡에 의해 발생한 것으로 판단된다.

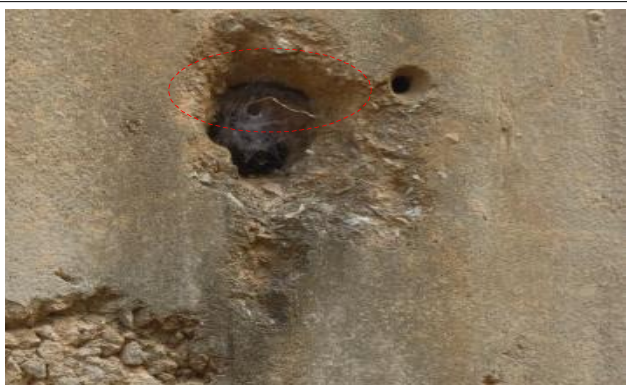
| 옹벽 철근노출 Sta.27.0m | 옹벽 재료분리 Sta.29.0m |

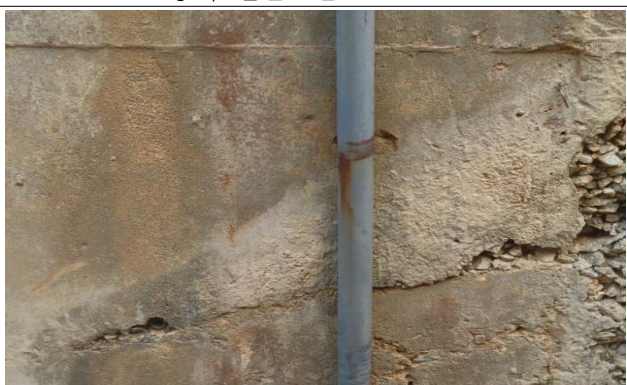
| 옹벽 들뜸 Sta.29.0m | 옹벽 쿨트조인트 균열 Sta.33.0m |

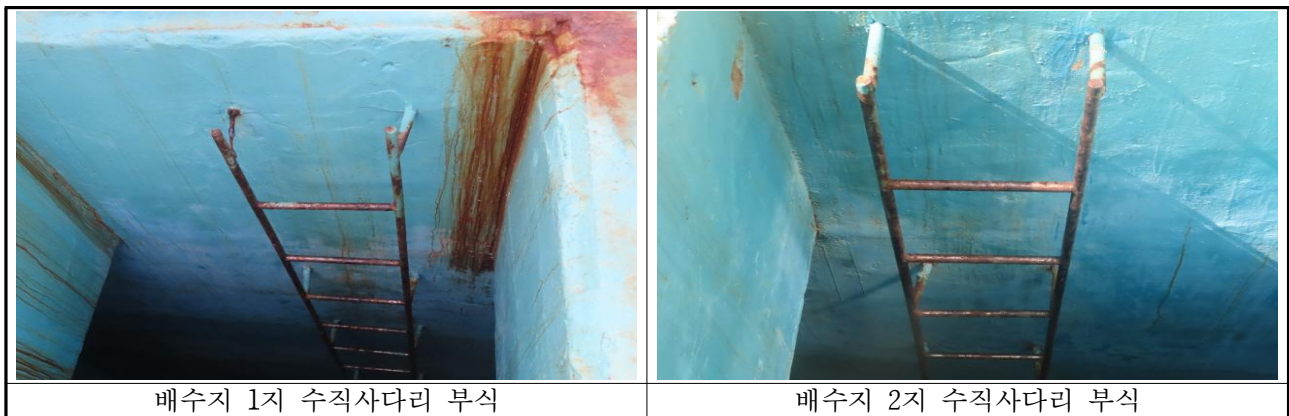
【사진 3.11】 추락방지시설 손상사진

추락방지시설은 배수지 1지, 2지에 설치된 사다리 부식에 의해 “b”등급으로 평가되었다.

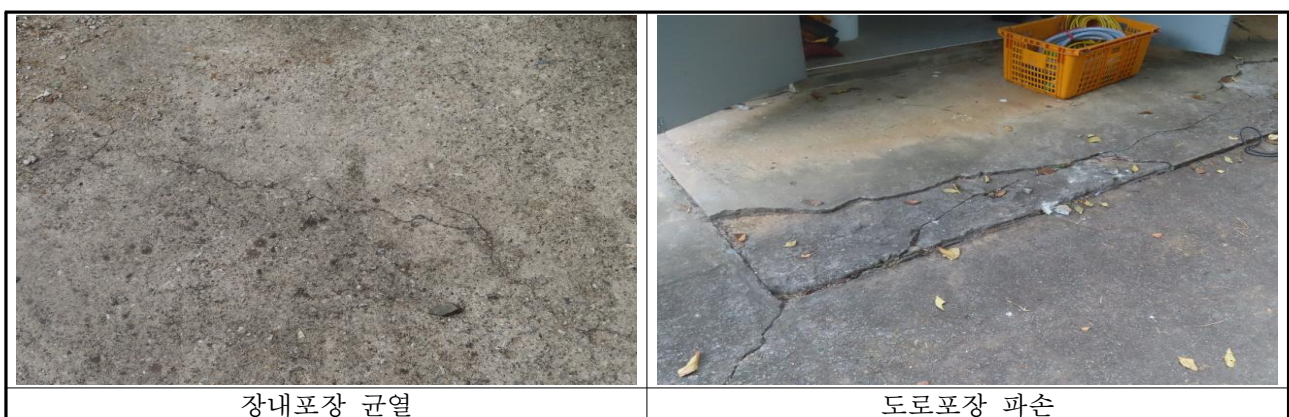
【사진 3.12】 도로포장 손상사진

도로포장은 포장균열, 포장파손 등에 의해 “b” 등급으로 평가되었다.

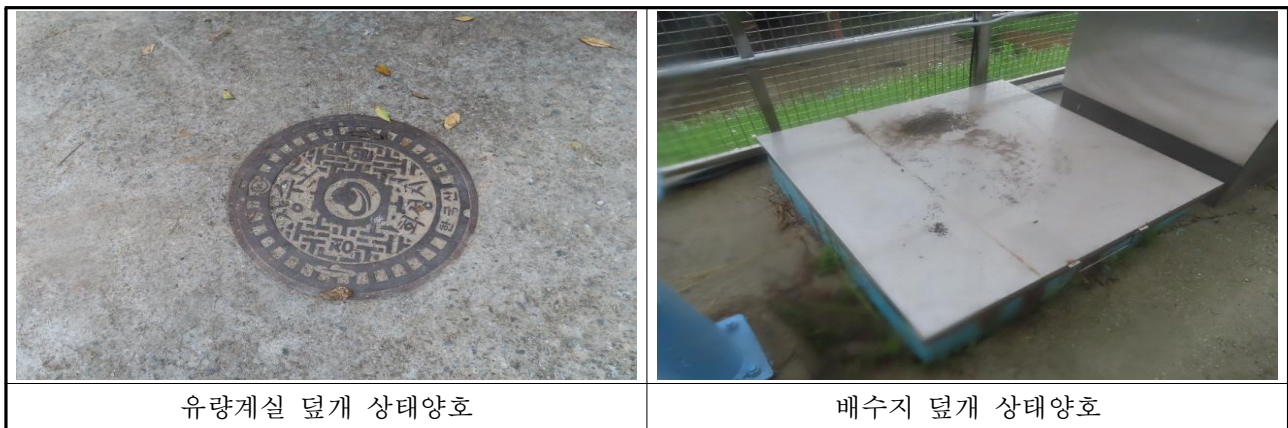
【사진 3.13】 환기구 등의 덮개 손상사진

환기구 등의 덮개는 손상이 없는 양호한 상태로 “a” 등급으로 평가되었다.
