# 제 10편 장안사랑(신)배수지

# 제1장 시설물 개요

장안사랑(신)배수지는 [경기도 화성시 장안면 사랑리 3-22번지]에 위치하고 있으며, 2006년 준공(현재 16년 경과)된 시설물이다.

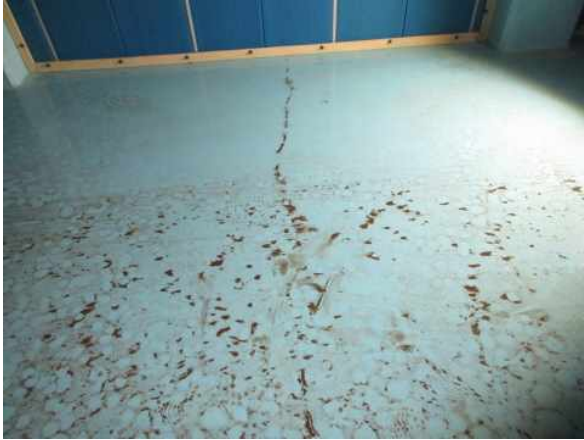
| 개별 시설물 | 복합 부재 | 개별부재 | 주요 손상 및 결함 | 2019년 점검 | | 금회 점검 | | 비고 |
|---|---|---|---|---|---|---|---|---|
| | | 바닥슬래브 | 균열(0.3mm미만) | 9 | 22.50m | 9 | 22.50m | 동일 |

[배수지 1호지 바닥슬래브 : 균열]

| 개별 시설물 | 복합 부재 | 개별 부재 | 주요 손상 및 결함 | 개소 | 수량 | 보수공법 | 시행 순위 |
|---|---|---|---|---|---|---|---|
| | | 하부 슬래브 | 균열(0.3mm미만) | 9 | 5.63㎡ | 표면보수+도장보수 | 장기 |

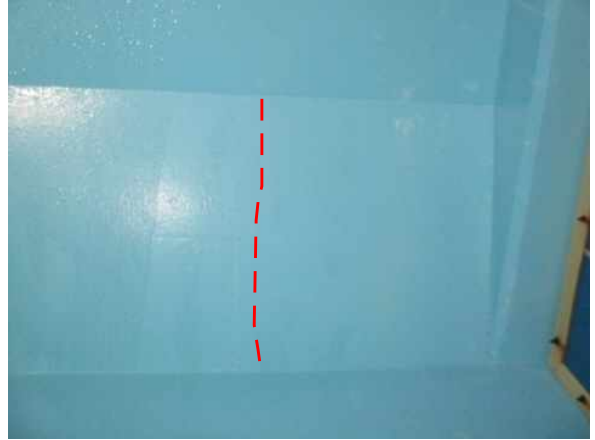
| 개별 시설물 | 복합 부재 | 개별부재 | 주요 손상 및 결함 | 2019년 점검 | | 금회 점검 | | 비고 |
|---|---|---|---|---|---|---|---|---|
| 배수지 | 배수지 1호지 | 상부슬래브(보) | 균열(0.3mm미만) | 25 | 22.90m | 27 | 23.70m | 증가 |

[배수지 1호지 상부슬래브 : 균열]

| 개별 시설물 | 복합 부재 | 개별 부재 | 주요 손상 및 결함 | 개소 | 수량 | 보수공법 | 시행 순위 |
|---|---|---|---|---|---|---|---|
| 배수지 | 배수지 1호지 | 상부 슬래브 (보) | 균열(0.3mm미만) | 27 | 5.92㎡ | 표면보수+도장보수 | 장기 |

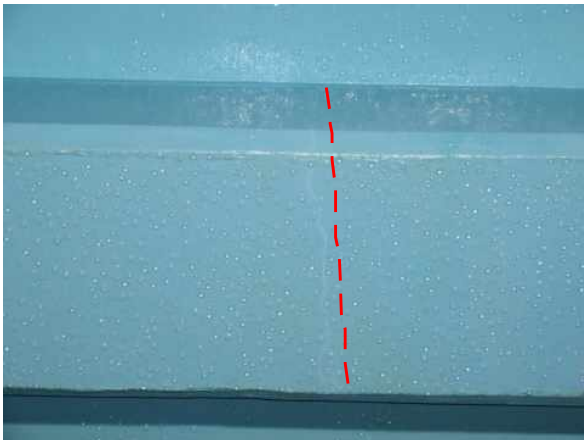
[배수지 1호지 보 : 균열]

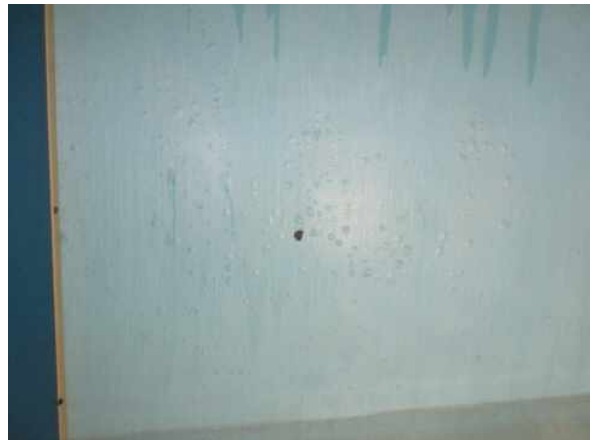
| 개별 시설물 | 복합 부재 | 개별부재 | 주요 손상 및 결함 | 2019년 점검 | | 금회 점검 | | 비고 |
|---|---|---|---|---|---|---|---|---|
| | | | 도장기포 | 10 | 17.95㎡ | 11 | 18.22㎡ | 증가 |

[배수지 1호지 벽체 : 도장기포]

- 장안사랑(신)배수지는 2019년 정밀안전점검 이후 보수는 진행되지 않았으며 기존손상 및 결함이 유지되었으며, 신규손상이 일부 발생하였다.
- 장안사랑(신)배수지 내부조사 결과, 균열, 몰탈박리, 도장기포, 도장들뜸, 도장박락, 도장박리, 파손, 볼트부식, 녹물, 균열부백태 등이 조사되었으며, 방수 도장에 발생한 기포, 박리, 박락은 콘크리트면의 완전 건조가 이루어지지 않은 상태에서 도장, 도장열화 및 노후화로 인한 손상이며, 그 외 콘크리트 손상은 손상부 수분침투, 건조수축 및 온도변화, 습윤환경 등으로 인한 발생한 손상으로 판단된다.

- 기포가 발생한 부위는 향후 도장노후화가 진행될 경우 환기장치 등을 활용하여 콘크리트 표면의 충분한 건조 후 도장보수를 실시하는 것이 타당하며, 도장박리 및 박락, 녹물은 도장보수, 파손은 단면복구, 균열부백태, 균열은 표면보수 및 주입보수가 요구되며, 손상별 보수 후 배수지 내부는 도장보수가 필요하다.

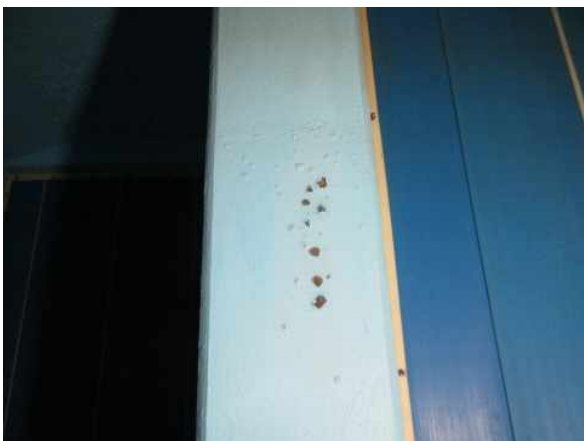
| 개별 시설물 | 복합 부재 | 개별부재 | 주요 손상 및 결함 | 2019년 점검 | | 금회 점검 | | 비고 |
|---|---|---|---|---|---|---|---|---|
| | | | 도장박락 | 1 | 0.05㎡ | 1 | 0.05㎡ | 동일 |

[배수지 1호지 기둥 : 도장박락]

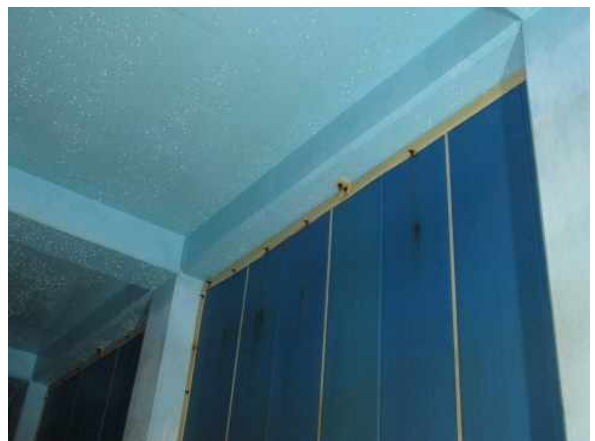
| 개별 시설물 | 복합 부재 | 개별부재 | 주요 손상 및 결함 | 2019년 점검 | | 금회 점검 | | 비고 |
|---|---|---|---|---|---|---|---|---|
| | | 도류벽 | 볼트부식 | 450 | 450.00ea | 450 | 450.00ea | 동일 |

[배수지 2호지 도류벽 : 볼트부식]

| 개별 시설물 | 복합 부재 | 개별 부재 | 주요 손상 및 결함 | 개소 | 수량 | 보수공법 | 시행 순위 |
|---|---|---|---|---|---|---|---|
| | | 도류벽 | 볼트부식 | 450 | 450.00EA | 볼트교체 | 중기 |

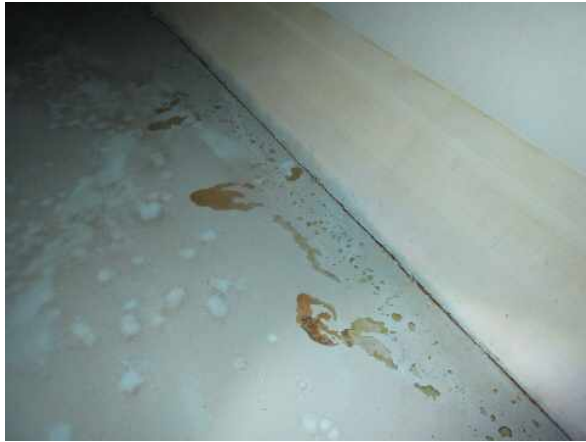
| 개별 시설물 | 복합 부재 | 개별부재 | 주요 손상 및 결함 | 2019년 점검 | | 금회 점검 | | 비고 |
|---|---|---|---|---|---|---|---|---|
| | | | 도장박리 | 20 | 1.70㎡ | 25 | 5.97㎡ | 증가 |

〔배수지 2호지 바닥슬래브 : 도장박리〕

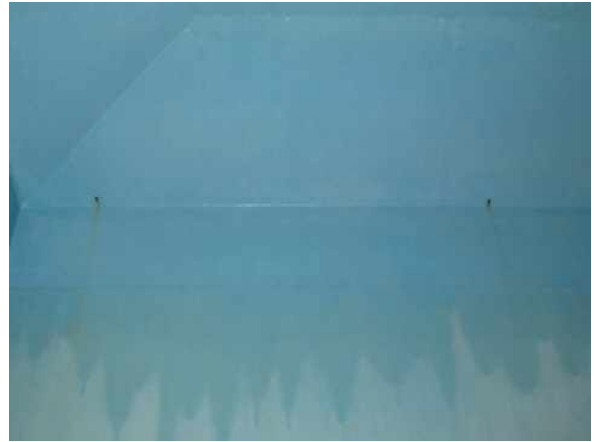
| 개별 시설물 | 복합 부재 | 개별부재 | 주요 손상 및 결함 | 2019년 점검 | | 금회 점검 | | 비고 |
|---|---|---|---|---|---|---|---|---|
| | 배수지 2호지 | 상부슬래브(보) | 녹물 | 7 | 0.07㎡ | 7 | 0.07㎡ | 동일 |

〔배수지 2호지 상부슬래브 : 녹물〕

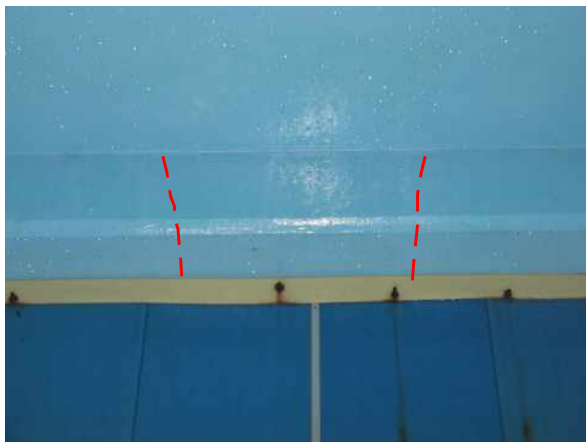
| 개별 시설물 | 복합 부재 | 개별부재 | 주요 손상 및 결함 | 2019년 점검 | | 금회 점검 | | 비고 |
|---|---|---|---|---|---|---|---|---|
| | | | 균열(0.3mm미만) | 8 | 10.00m | 8 | 10.00m | 동일 |

〔배수지 2호지 보 : 균열〕

| 개별 시설물 | 복합 부재 | 개별 부재 | 주요 손상 및 결함 | 개소 | 수량 | 보수공법 | 시행 순위 |
|---|---|---|---|---|---|---|---|
| | 배수지 2호지 | 상부 슬래브 (보) | 균열(0.3mm미만) | 10 | 2.50㎡ | 표면보수+도장보수 | 장기 |

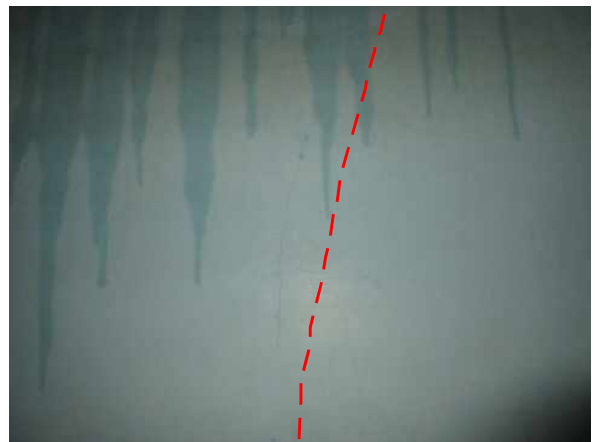
| 개별 시설물 | 복합 부재 | 개별부재 | 주요 손상 및 결함 | 2019년 점검 | | 금회 점검 | | 비고 |
|---|---|---|---|---|---|---|---|---|
| | | 벽체 | 균열(0.3mm미만) | 6 | 17.00m | 11 | 29.60m | 증가 |

〔배수지 2호지 벽체 : 균열〕

| 개별 시설물 | 복합 부재 | 개별 부재 | 주요 손상 및 결함 | 개소 | 수량 | 보수공법 | 시행 순위 |
|---|---|---|---|---|---|---|---|
| | | 벽체 | 균열(0.3mm미만) | 11 | 7.40㎡ | 표면보수+도장보수 | 장기 |

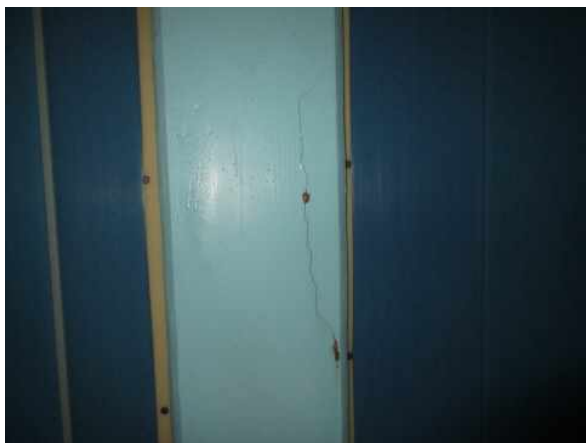
| 개별 시설물 | 복합 부재 | 개별부재 | 주요 손상 및 결함 | 2019년 점검 | | 금회 점검 | | 비고 |
|---|---|---|---|---|---|---|---|---|
| | | 기둥 | 균열부백태 | 1 | 1.50m | 1 | 1.50m | 동일 |

〔배수지 2호지 기둥 : 균열부백태〕

| 개별 시설물 | 복합 부재 | 개별 부재 | 주요 손상 및 결함 | 개소 | 수량 | 보수공법 | 시행 순위 |
|---|---|---|---|---|---|---|---|
| | | 기둥 | 균열부백태 | 1 | 0.38㎡ | 표면보수+도장보수 | 장기 |

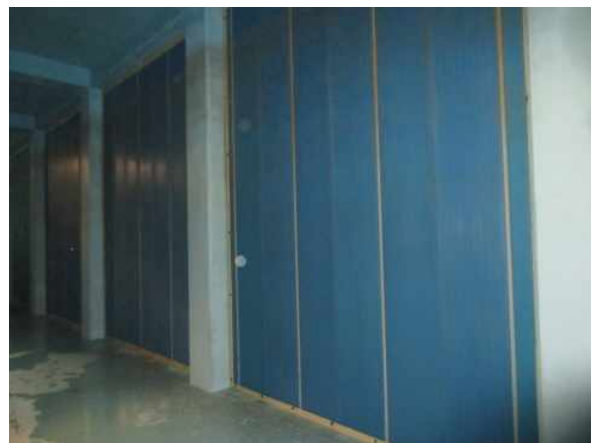
〔배수지 2호지 도류벽 : 상태양호〕

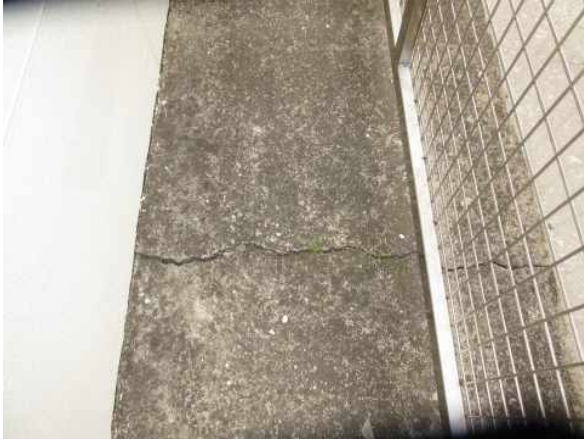
[검수실 외부 : 이격]

- 검수실은 외부, 내부로 구분되어 있으며, 2019년 정밀안전점검 이후 보수가 진행되어 기존손상 및 결함이 일부 감소한 것으로 확인되었으며, 검수실 조사결과, 외부 바닥에 이격, 단차가 발생하였고, 내부는 균열, 망상균열, 표면오염, 실링재 상태불량이 관찰되었으며, 사용성에는 문제가 없는 상태로 확인되나 장기적인 측면에서 내구성 확보를 위한 단면복구, 표면보수, 실링재보수, 도장보수 등이 필요할 것으로 판단된다.
- 밸브실은 1호지 유입밸브실, 2호지 유입밸브실, 통합유출밸브실로 구분되어 있으며, 밸브실 조사결과, 체수, 백태, 균열부백태, 조인트누수 등이 확인되었고, 손상원인은 지표수 및 우수유입, 공용기간 증가에 따른 실링재 열화, 노후화, 손상부 수분침투 등으로 인하여 발생하였으며, 보수방안으로는 표면보수, 실링재보수 등을 실시하여야 한다.

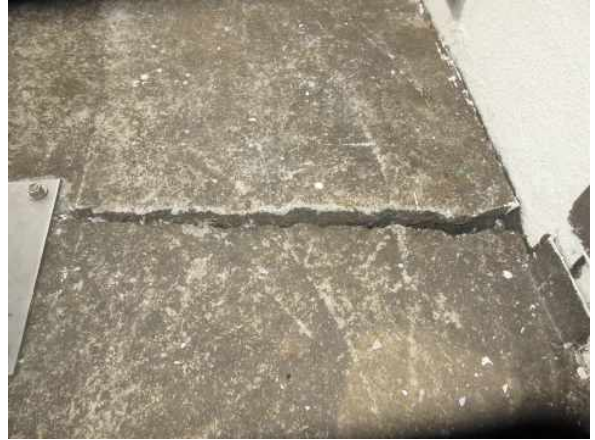
[검수실 외부 : 이격, 단차]

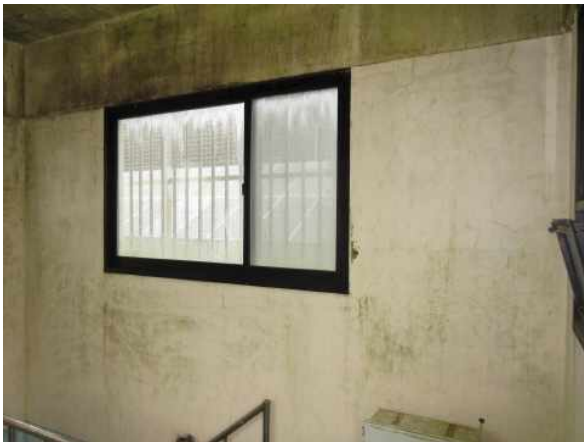
| 개별 시설물 | 복합 부재 | 개별부재 | 주요 손상 및 결함 | 2019년 점검 | | 금회 점검 | | 비고 |
|---|---|---|---|---|---|---|---|---|
| | | | 망상균열 | 4 | 75.20㎡ | 4 | 75.20㎡ | 동일 |

[검수실 내부 : 망상균열]

| 개별<br>시설물 | 복합<br>부재 | 개별<br>부재 | 주요 손상 및 결함 | 개소 | 수량 | 보수공법 | 시행<br>순위 |
|---|---|---|---|---|---|---|---|
| | | | 망상균열 | 4 | 75.20㎡ | 표면보수+도장보수 | 장기 |

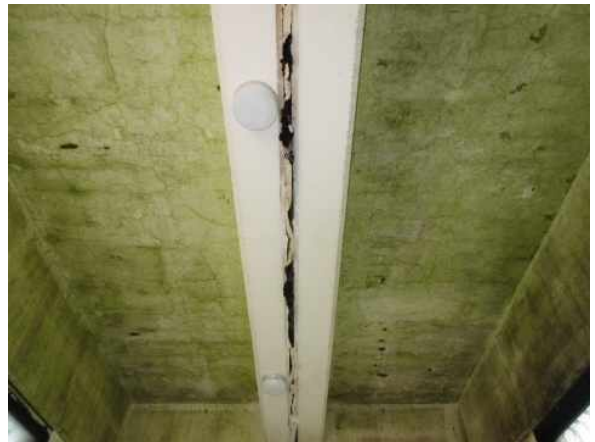
[검수실 내부 : 실링재 상태불량]

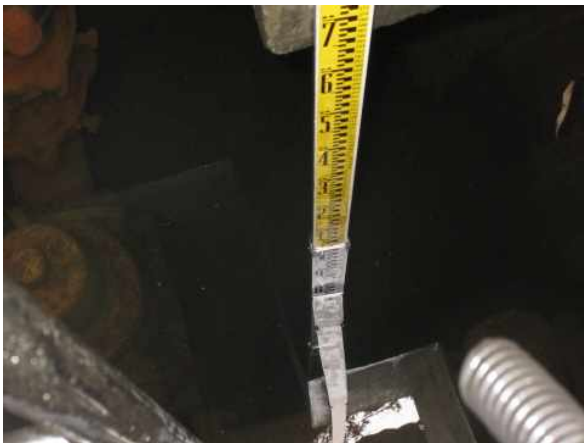
[1호지 유입밸브실 : 체수]

- 밸브실은 1호지 유입밸브실, 2호지 유입밸브실, 통합유출밸브실로 구분되어 있으며, 밸브실 조사결과, 체수, 백태, 균열부백태, 조인트누수 등이 확인되었고, 손상원인은 지표수 및 우수유입, 공용기간 증가에 따른 실링재 열화, 노후화, 손상부 수분침투 등으로

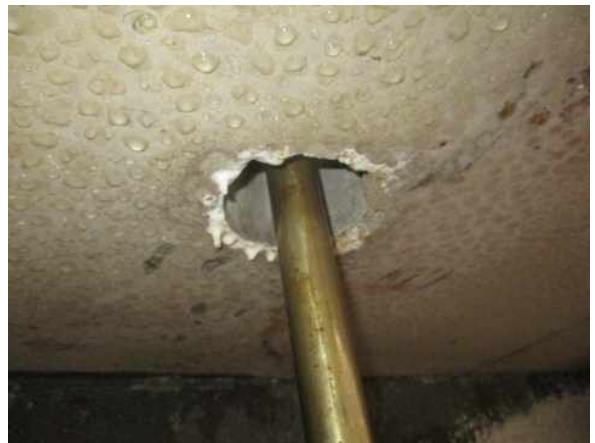
[2호지 유입밸브실 : 백태]

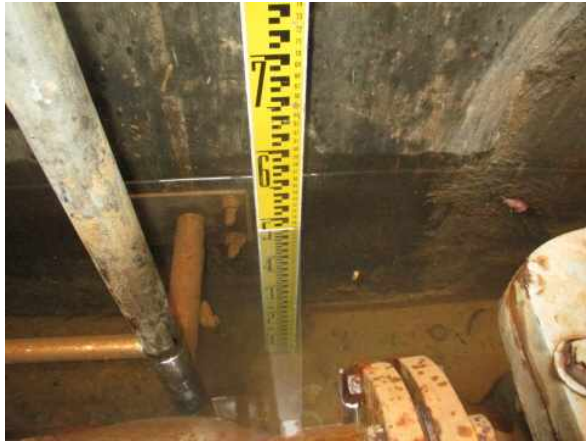
(2호지 유입밸브실 : 체수)

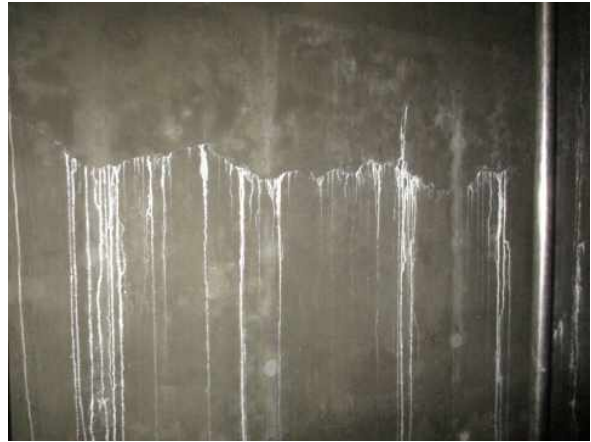
| 개별 시설물 | 복합 부재 | 개별부재 | 주요 손상 및 결함 | 2019년 점검 | | 금회 점검 | | 비고 |
|---|---|---|---|---|---|---|---|---|
| | | 통합 유출밸브실 | 균열부백태 | 1 | 1.50m | 1 | 1.50m | 동일 |

(통합유출밸브실 : 균열부백태)

| 개별<br>시설물 | 복합<br>부재 | 개별<br>부재 | 주요 손상 및 결함 | 개소 | 수량 | 보수공법 | 시행<br>순위 |
|---|---|---|---|---|---|---|---|
| | | 통합<br>유출<br>밸브실 | 균열부백태 | 1 | 0.38㎡ | 표면보수 | 장기 |

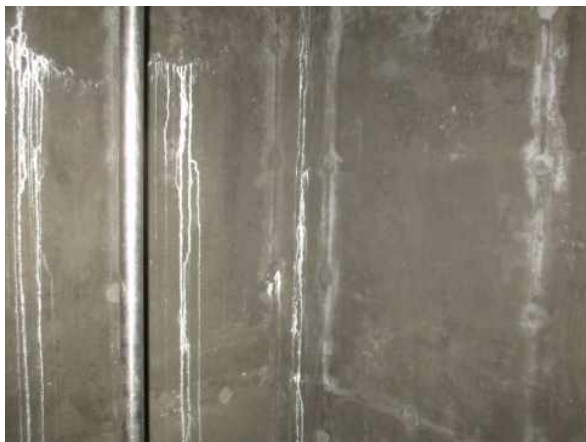
(통합유출밸브실 : 백태)

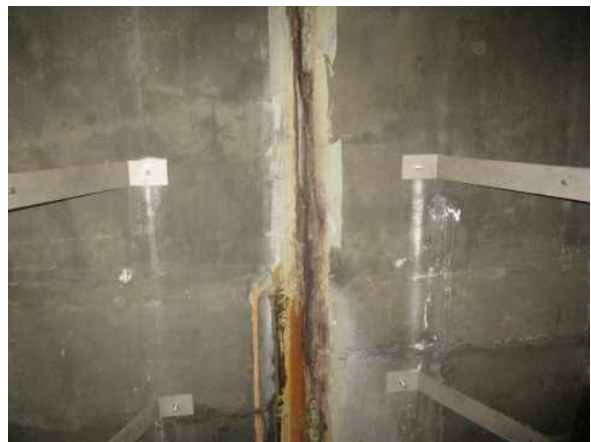
| 개별 시설물 | 복합 부재 | 개별부재 | 주요 손상 및 결함 | 2019년 점검 | | 금회 점검 | | 비고 |
|---|---|---|---|---|---|---|---|---|
| | | | 조인트누수 | 1 | 0.45㎡ | 1 | 0.45㎡ | 동일 |

(통합유출밸브실 : 조인트누수)

| 개별<br>시설물 | 복합<br>부재 | 개별<br>부재 | 주요 손상 및 결함 | 개소 | 수량 | 보수공법 | 시행<br>순위 |
|---|---|---|---|---|---|---|---|
| | | | 조인트누수 | 1 | 0.45㎡ | 지수보수 | 단기 |

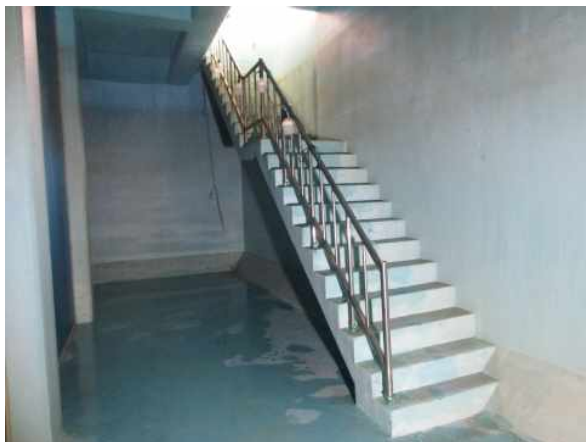
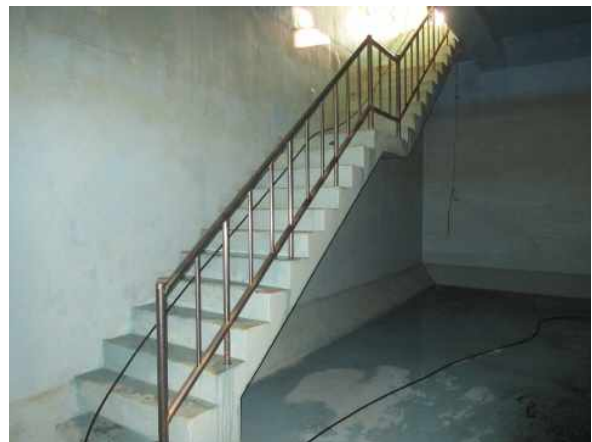
〔배수지 1호지 : 난간 상태양호〕

〔배수지 2호지 : 난간 상태양호〕

- 배수지 내에 설치되어 있는 안전난간 및 사다리는 부식, 파손 및 탈락 등의 결함이 없는 전반적 양호한 상태를 유지하고 있는 것으로 조사되었다.
- 1~2호지 유입밸브실, 통합유출밸브실에 설치되어 있는 점검구 덮개는 사각형으로 설치되어 있고 손상 및 결함이 없는 전반적으로 양호한 상태로 확인되었다.

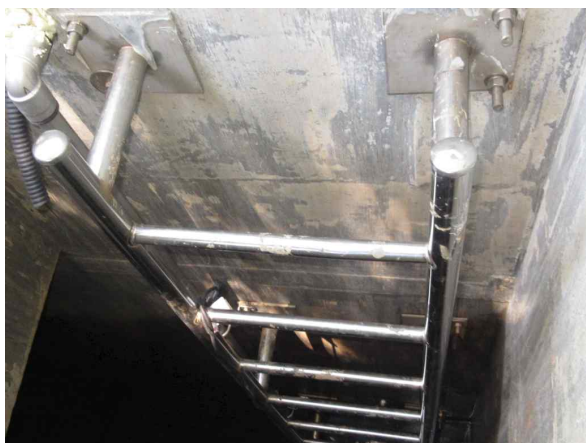
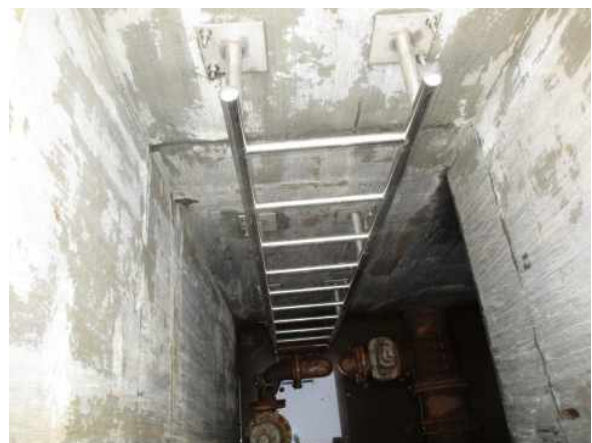
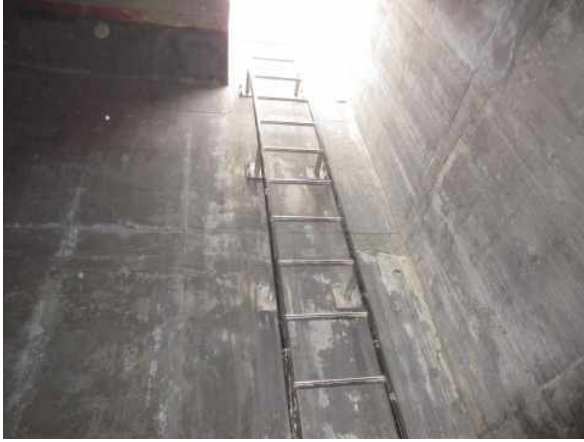
〔1호지 유입밸브실 : 사다리 상태양호〕

〔2호지 유입밸브실 : 사다리 상태양호〕

〔통합유출밸브실 : 사다리 상태양호〕

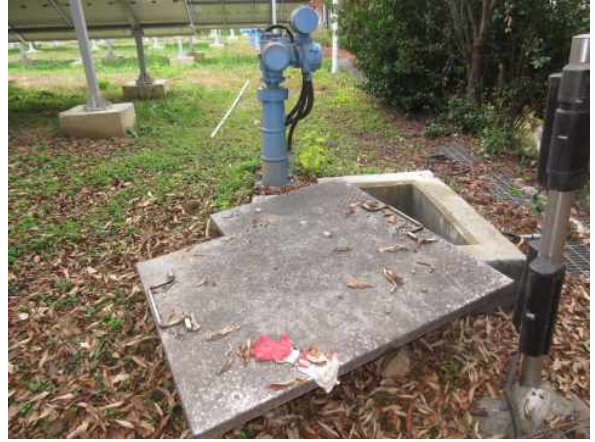
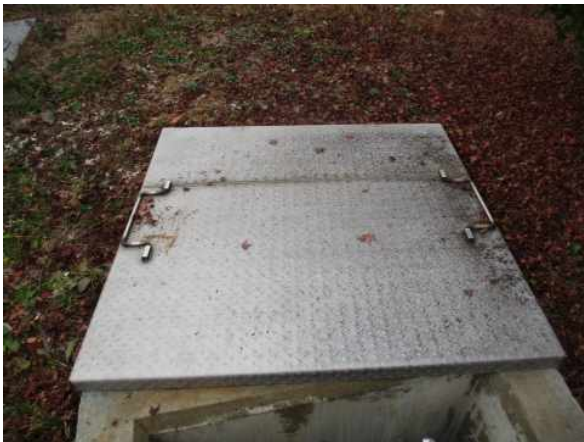
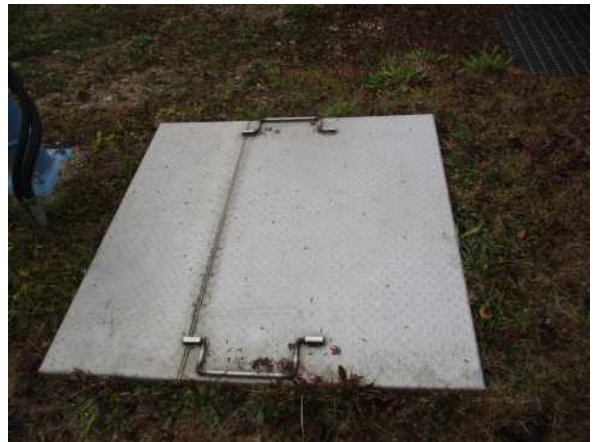
〔1호지 유입밸브실 : 덮개 상태양호〕

〔2호지 유입밸브실 : 덮개 상태양호〕

〔통합유출밸브실 : 덮개 상태양호〕

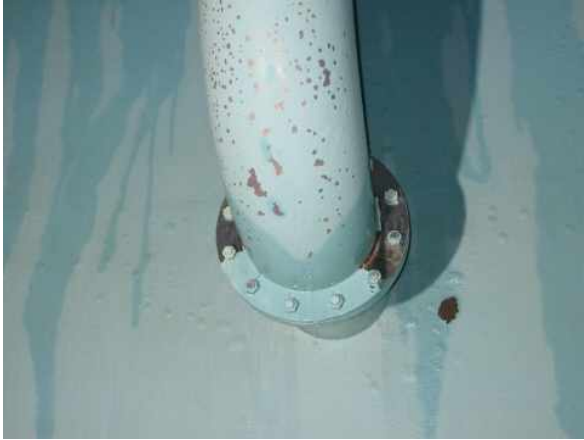
〔1호지 유입배관 도장박리〕

- 배수지 운영과 관련된 기계설비 및 전기설비는 특별한 문제없이 정상 작동되고 있는 것으로 확인되었다.
- 배관의 외관상태는 1~2호지 유입밸브실 배관에 전반적으로 부식, 1호지 유입배관에 도장박리가 발생한 것으로 조사되었으므로 해당부위는 재도장하여 부식진행을 억제하는 것이 필요하다.
- 현장제어반 외관상태는 전선열화, 외관부식 및 접지불량 등의 손상이 없는 양호한 상태로 조사되었다.

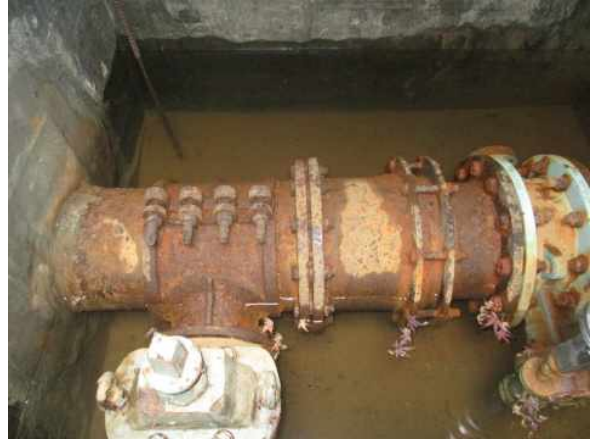
〔2호지 유입배브실 관 부식〕

| 기계 및<br>전기설비 | 설비명 | 주요 손상 및 결함 | 단위 | 수량 | | 비고 |
|---|---|---|---|---|---|---|
| | 2호지<br>유입밸브실 | 관부식 | ea | 2.00 | 2.00 | 동일 |

| 구 분 | 설비 | 주요 손상 및 결함 | 개소 | 수량 | 보수공법 | 시행<br>순위 |
|---|---|---|---|---|---|---|
| | | 관부식 | 6 | 6.00EA | 도장보수 | 중기 |

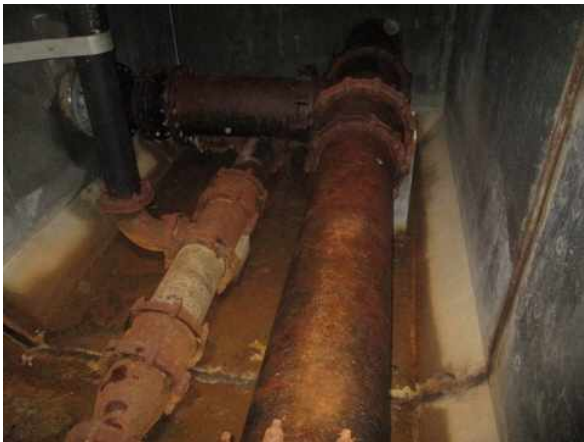
〔통합유출밸브실 관 부식〕

| 기계 및<br>전기설비 | 설비명 | 주요 손상 및 결함 | 단위 | 수량 | | 비고 |
|---|---|---|---|---|---|---|
| | 통합<br>유출밸브실 | 관 부식 | ea | 3.00 | 3.00 | 동일 |

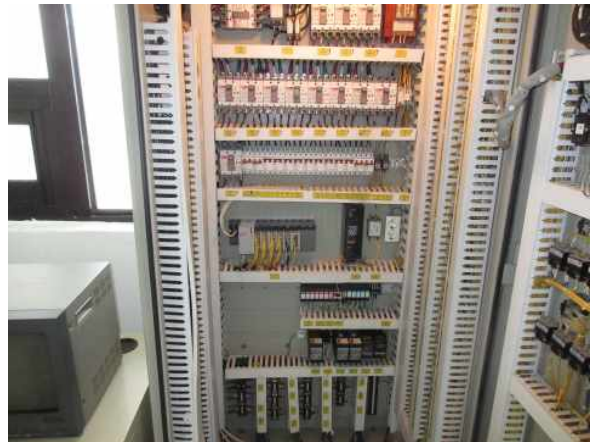
〔현장제어반 상태양호〕
