# 장안사랑배수지

## 1.1 시설물 현황

【표 1.1】 시설물 현황

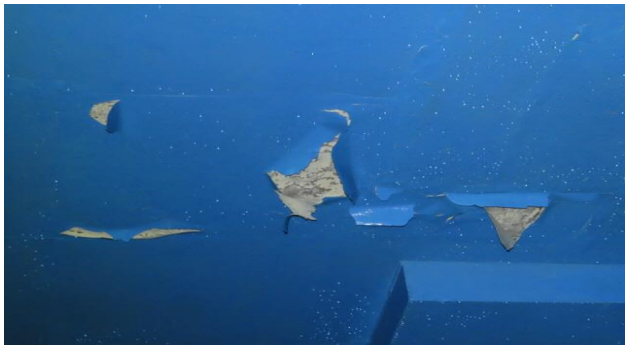
| 배수지 1지 내부 전경 | 배수지 1지 상부슬래브 도장박리 |

배수지 내부에서 발생한 도장박리는 공용기간 증가에 따른 노후화, 담수접촉, 접착력 저하 등에 의해 손상이 발생한 것으로 판단된다. 도장박리 손상은 상부슬래브와 벽체에서 물량이 증가하였으며, 구조물에 영향을 미치는 손상은 아닌 것으로 판단된다.

배수지 1지에서 발생한 파손, 재료분리, 백태는 손상의 규모가 경미하여 보수보다 정기적인 점검을 통한 주의관찰이 바람직할 것으로 판단되며, 도장박리는 전반적으로 발생한 것으로 조사되어 시설물 유지관리차원에서 재도장을 실시하는 것이 바람직할 것으로 판단된다.

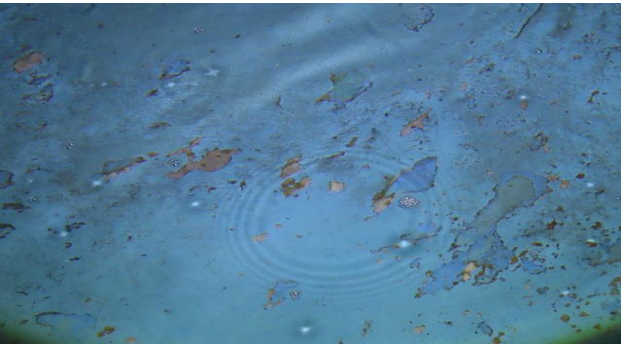
| 배수지 1지 하부슬래브 도장박리 | 배수지 1지 벽체 도장박리 |

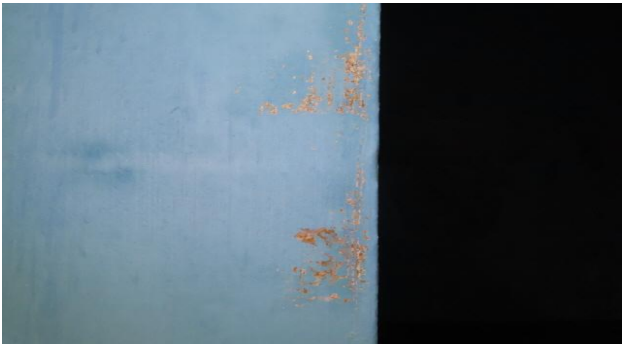
| 배수지 1지 기둥 도장박리 | 배수지 1지 벽체 백태 |

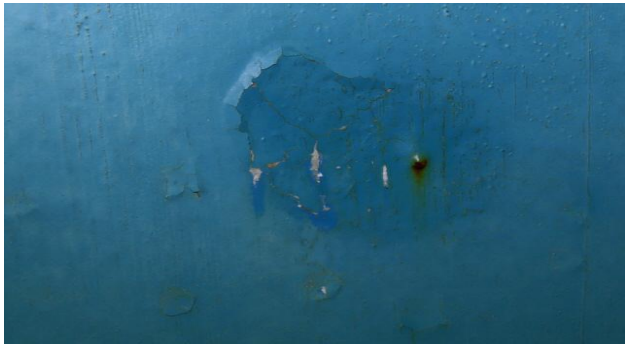
파손은 스피들 설치 시 천공하면서 발생한 손상으로 판단되며, 백태는 공용기간 증가, 담수접촉, 습윤 환경으로 발생한 것으로 사료된다. 파손, 백태, 재료분리는 손상의 규모가 경미하고 구조물에 미치는 영향은 없을 것으로 판단된다.

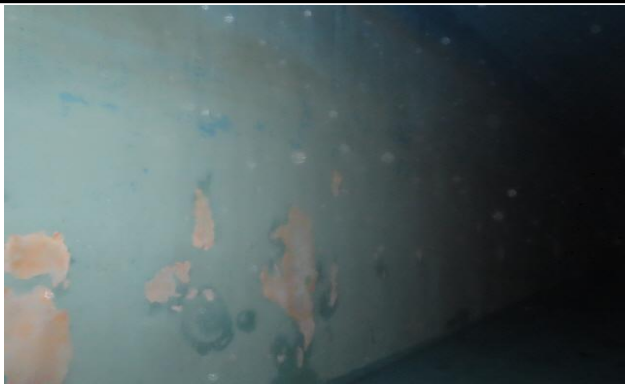
| 배수지 2지 내부 전경 | 배수지 2지 벽체 도장박리 |

배수지 2지에서 발생한 도장박리는 전반적으로 발생한 것으로 조사되었으며, 백태는 소규모인 상태로 조사되었다. 이러한 손상들은 공용기간 증가에 따른 노후화, 담수접촉, 접착력 저하 등 1지와 같은 손상원인으로 사료된다.

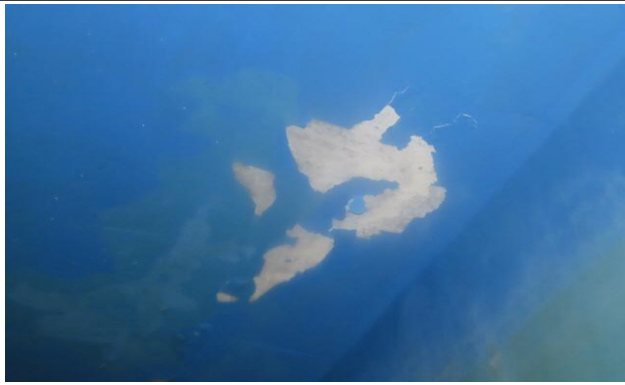
| 배수지 2지 상부슬래브 도장박리 | 배수지 2지 하부슬래브 도장박리 |

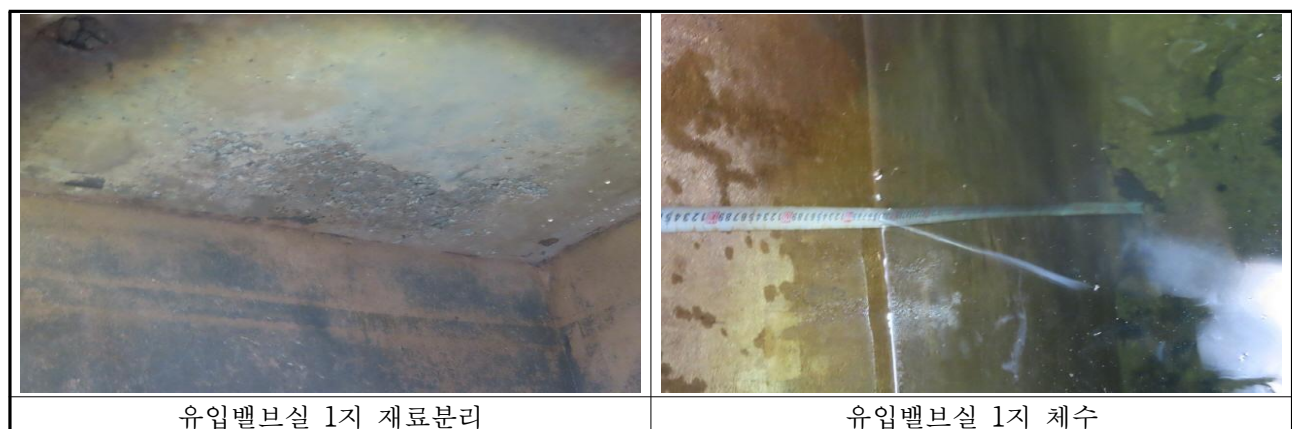
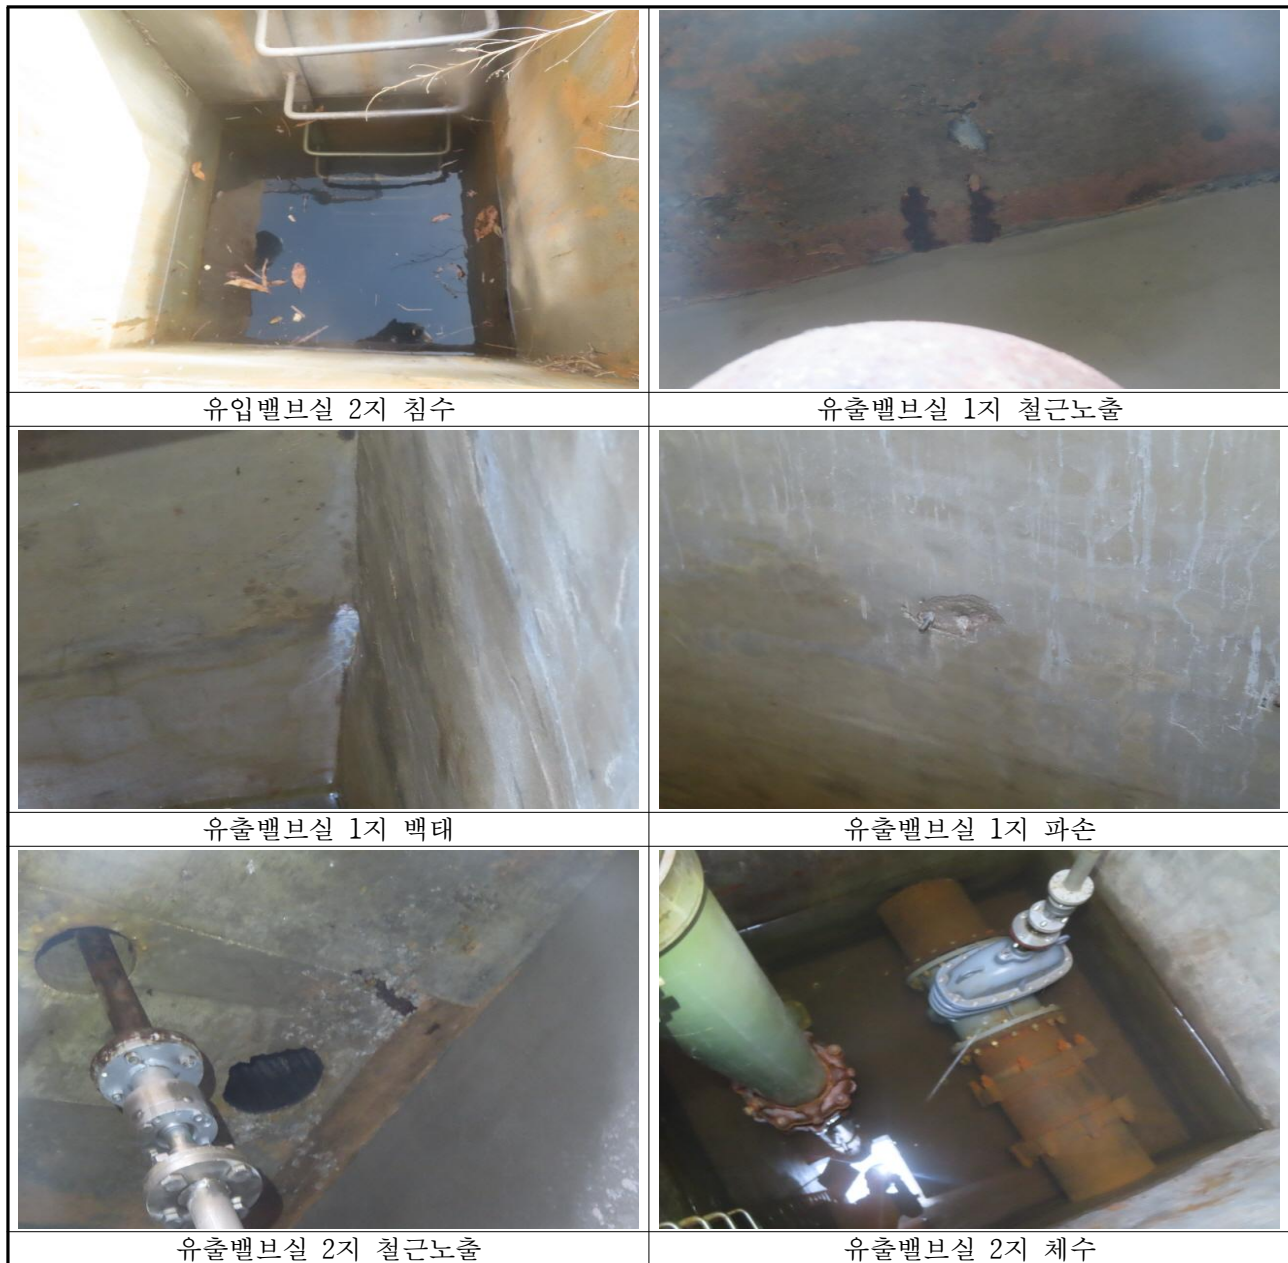
【사진 3.4】 유입·유출 밸브실 손상사진

밸브실 외관조사결과 유입밸브실, 유출밸브실에서 재료분리, 파손, 철근노출, 백태, 체수 등이 주요 손상으로 조사되었으며, 유입밸브실 2지는 침수된 것으로 조사되었다.

유입밸브실과 유출밸브실에서 발생한 재료분리, 철근노출, 백태, 파손 등의 손상들은 손상의 진전은 없는 것으로 조사되었으나 일부 손상이 추가로 조사되어 물량이 증가한 것으로 검토되었다. 이러한 손상들은 공용기간 증가에 따른 노후화, 스펀들 설치 시 외부충격, 피복 두께부족, 타설 및 다짐미흡, 우수유입, 습윤 환경 등 복합적인 요인에 의해 발생한 것으로 판단된다.

밸브실에서 조사된 주요 손상들은 구조적인 손상이 아닌 공용기간 중 발생할 수 있는 일반적인 손상인 것으로 사료되며, 추가손상방지 및 내구성확보를 위해 단면보수, 단면보수(방청) 등의 보수공법을 실시하는 것이 바람직할 것으로 판단된다. 그 외 유입밸브실 2지는 침수로 진입이 불가하므로 지속적인 유지관리를 위해 양수작업이 필요할 것으로 판단된다.

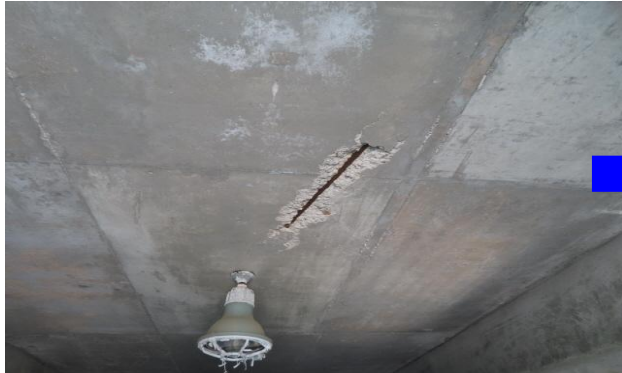
| 계단실 내부 철근노출 (상반기) | 계단실 내부 철근노출 (하반기) (보수) |

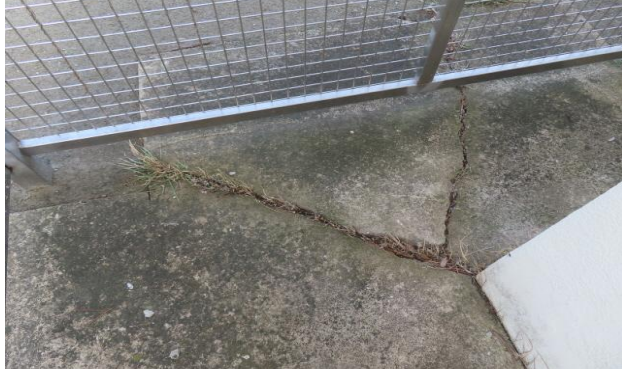
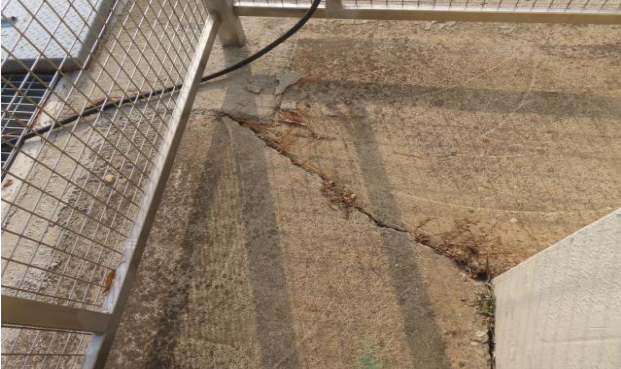
| 계단실 기초하부 균열(0.3mm이상) | 계단실 기초하부 균열(0.3mm이상) |

| 구분 | | 손상내용 | 단위 | 2021년 정밀안전점검 | 2023년 정밀안전점검 | 물량증감 | |
|---|---|---|---|---|---|---|---|
| | 하부기초 | 균열(0.3mm이상) | m | 10.6 | 10.6 | - | - |

| 부재명 | | 손 상 내 용 | 단위 | 손상물량 | 보수·보강 방안 | 우선순위 |
|---|---|---|---|---|---|---|
| | | 균열(0.3mm이상) | m | 10.6 | 주입보수 | 1 |

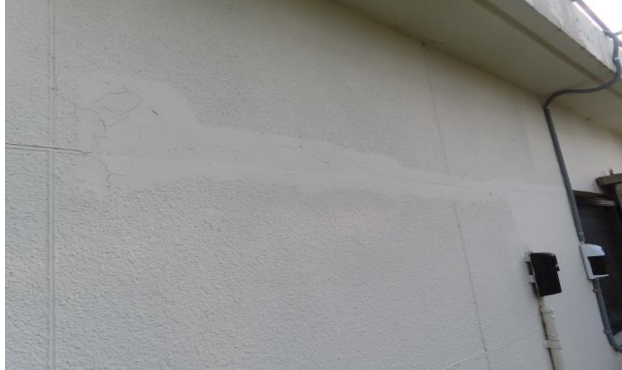
| 계단실 외부 도장박리 (보수) | 계단실 외부 균열(0.3mm미만) |

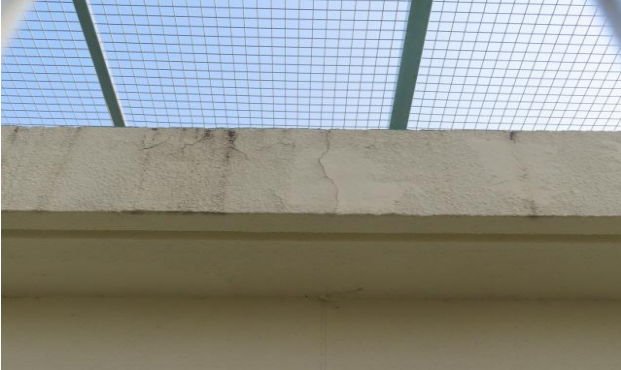
점수실(계단실)과 기타건축물(관리동)에서 미 보수처리 된 균열(0.3mm미만)은 응력집중, 온도변화, 외기환경 노출, 외부충격 등에 의해 발생한 것으로 판단되며, 구조물에 미치는 영향은 없을 것으로 판단된다.

이러한 손상들은 손상의 규모가 경미하고 배수지 운영하는데 문제는 없을 것으로 사료되어 지속적인 점검을 통해 손상의 진전 및 2차손상 발생이 조사되었을 경우 보수계획을 수립하여 일괄적으로 보수를 실시하는 것이 바람직할 것으로 판단된다.

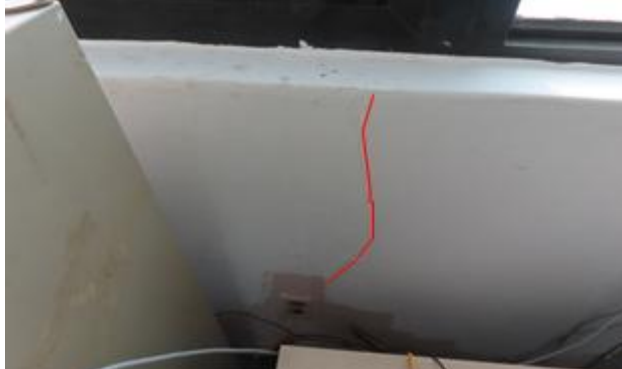
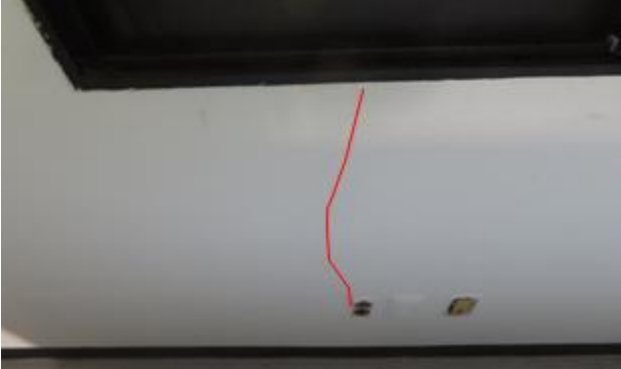
| 기타건축물(관리동) 내부 균열(0.3mm미만) | 기타건축물(관리동) 내부 균열(0.3mm미만) |

| 구분 | | 손상내용 | 단위 | 2021년 정밀안전점검 | 2023년 정밀안전점검 | 물량증감 | |
|---|---|---|---|---|---|---|---|
| 기타<br>건축물<br>(관리동) | 벽체 | 균열(0.3mm미만) | m | 1.0 | 4.8 | ▲ | 3.8 |

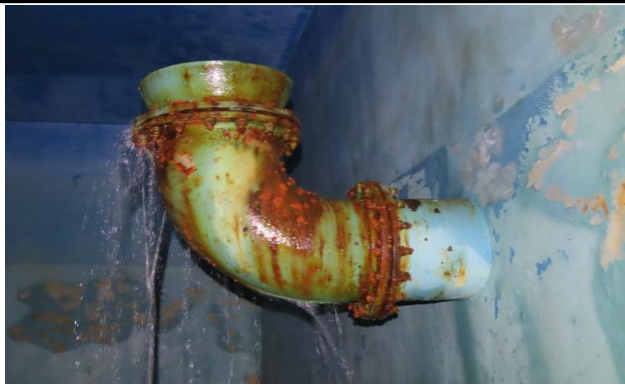
| 배수지 1지 유입 배관 관부식 | 배수지 1지 유출 배관 관부식 |

기계설비에서 조사된 관부식은 내부 담수접촉과 내·외부 온도차에 의한 결로 등 습윤 환경에 의해 발생한 것으로 판단되며, 시설물 유지관리를 위해 제도장을 실시하는 것이 바람직할 것으로 판단된다.

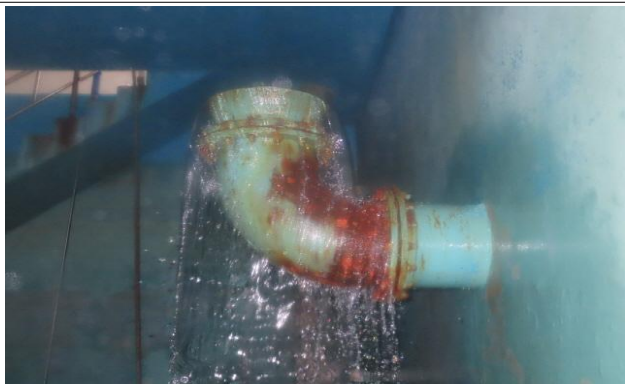
| 배수지 2지 유입 배관 관부식 | 배수지 2지 유출 배관 관부식 |

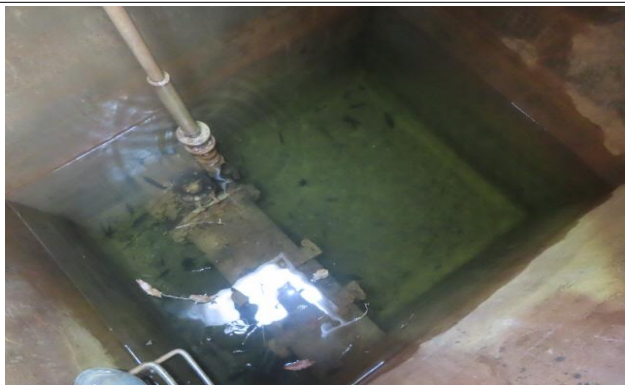
| 1지 유입밸브실 관부식 | 1지 유출밸브실 관부식 |

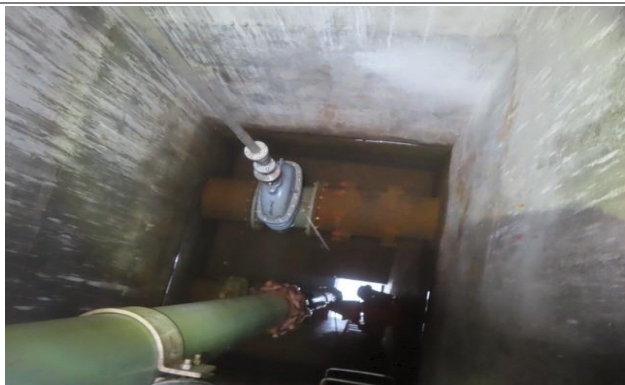
| 2지 유출밸브실 관부식 | 전기설비 상태양호 |

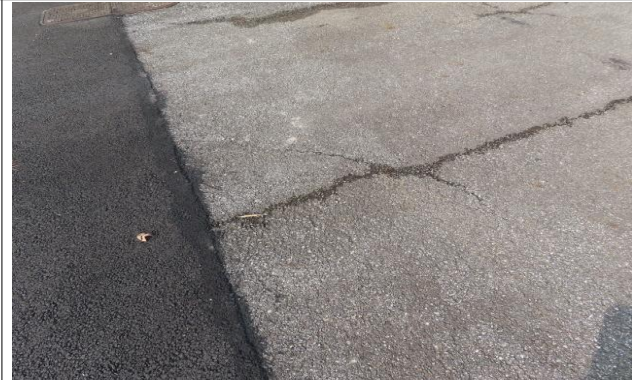
| <p>장내포장 상태양호</p> | <p>장내포장 포장부 균열</p> |

장내포장에서 미 보수된 포장균열은 공용기간 증가에 따른 노후화, 온도변화 등에 의해 발생한 것으로 판단되며, 손상의 위치와 규모를 보았을 때 보수보다 지속적인 점검을 통한 주의관찰이 바람직할 것으로 판단된다.

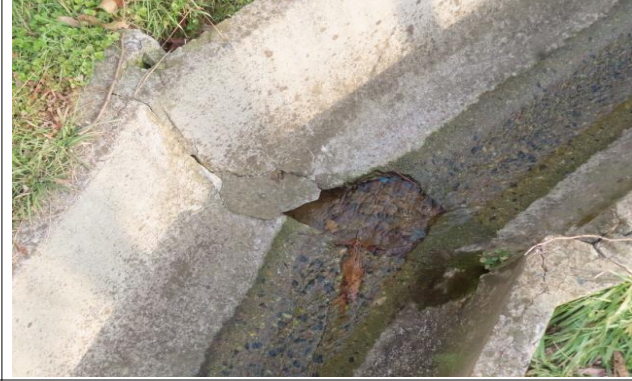
| <p>웬스 상태양호</p> | <p>배수로 파손</p> |

배수로 파손은 이음부에서 발생한 것으로 조사되었다. 이는 배수로 시공당시 외부충격으로 발생한 것으로 판단되며, 이로 인한 손상의 진전 및 2차손상 발생은 없는 것으로 조사되어 보수보다 지속적인 점검을 통한 주의관찰이 요구된다.

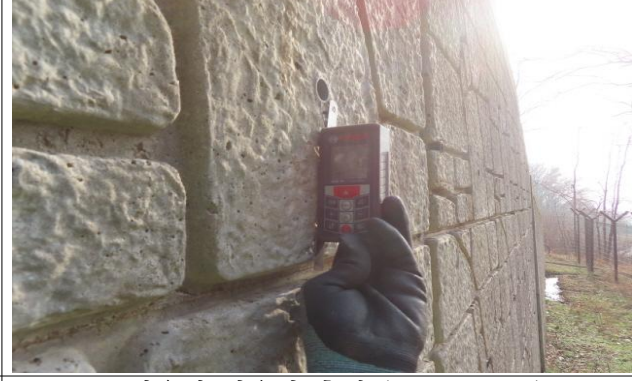
| <p>주변사면 상태양호</p> | <p>주변옹벽 기울기 측정 (89 ° ~ 90 °)</p> |

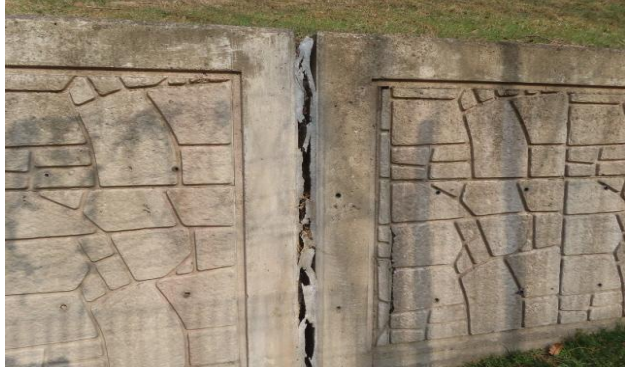
| <p>주변옹벽 옹벽 이격 (Sta. 19.0m)</p> | <p>주변옹벽 옹벽 실링재열화 (Sta. 35.0m)</p> |

주변옹벽에서 발생한 균열(0.3mm미만)과 실링재 열화는 공용기간 증가에 따른 노후화, 건조수축, 온도변화 등에 의해 발생한 것으로 판단되며, 구조물에 영향을 미치는 손상은 아닌 것으로 사료된다. 따라서 보수보다 지속적인 점검을 통한 주의관찰이 요구되며, 향후 추가손상발생 및 기존손상의 진전이 추가로 조사되었을 때 보수계획을 수립하여 일괄보수를 실시하는 것이 바람직할 것으로 판단된다.

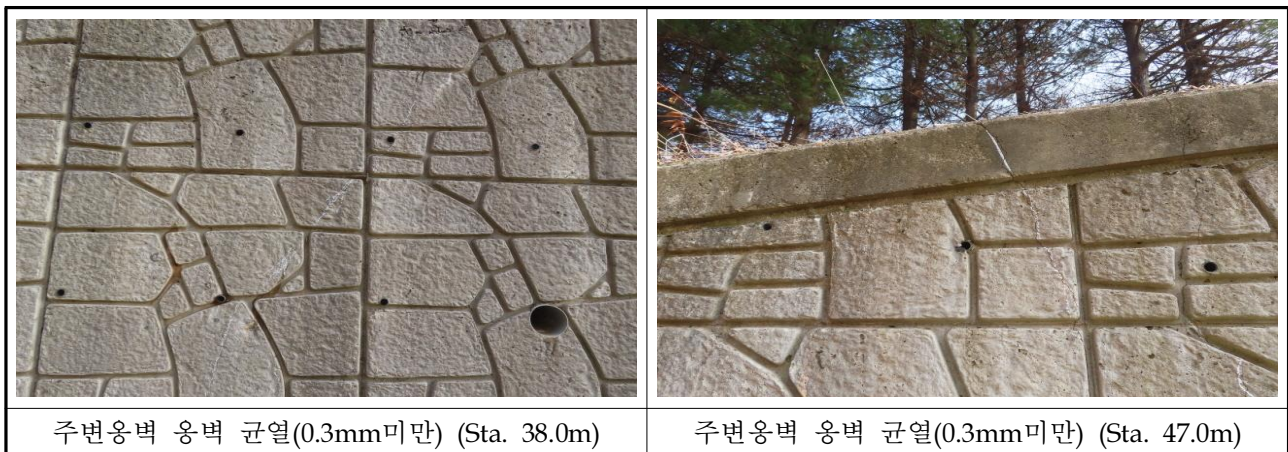
【사진 3.8】 기타 부대시설 손상사진

주변옹벽은 외관조사결과 전차점검에서 조사되었던 균열(0.3mm미만), 실링재 열화, 이격은 전차점검과 비교검토결과 진전이 되지 않은 것으로 검토되었으나 균열(0.3mm미만)은 추가로 조사되어 물량이 증가한 것으로 조사되었다.

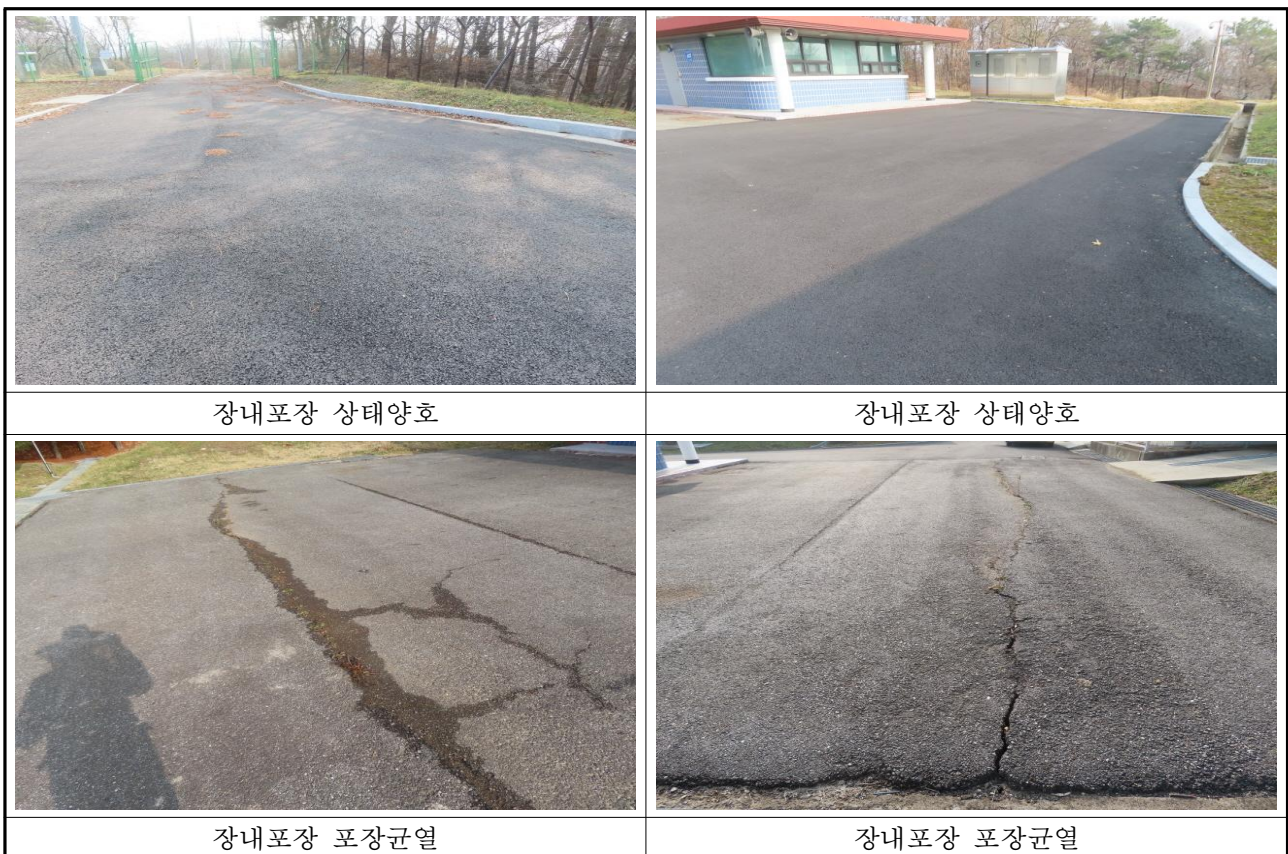
【사진 3.10】 도로포장 손상사진

도로포장은 포장균열이 일부 조사되어 “b” 등급으로 평가되었다.

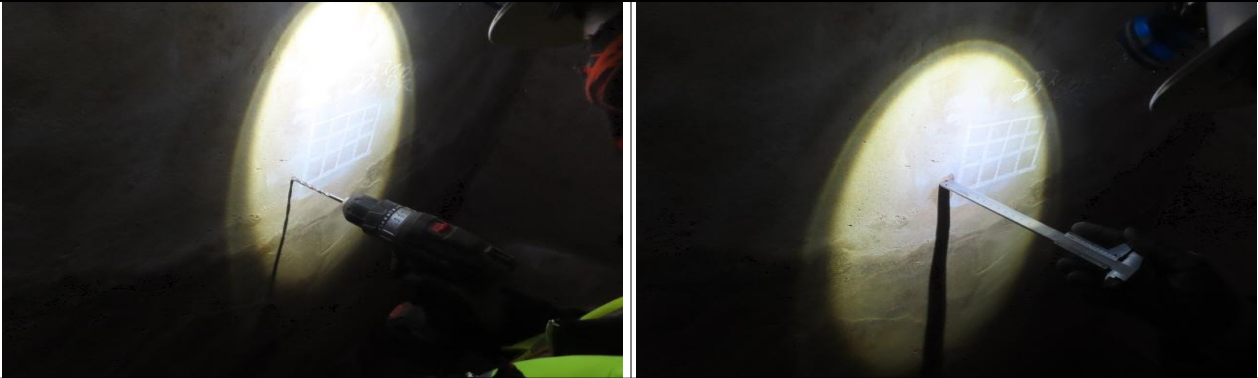
탄산화 시험 측정결과, 탄산화깊이는 1.0 ~ 3.0mm, 탄산화 잔여깊이는 62.0 ~ 82.0mm 로 측정되어 탄산화에 의한 부식발생 우려 없는 a등급으로 평가되었다.
