# 향남발안배수지

## [구]

## 제 1 장 시설물 개요

## 1.1 시설물 현황

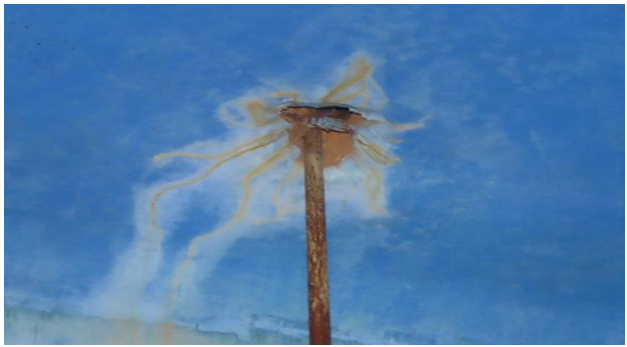
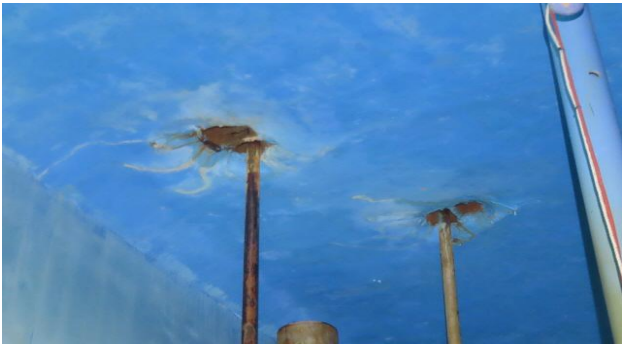
외관조사결과 철근노출, 백태, 도장기포, 도장박리 등이 기존 손상으로 조사되었으며, 기존손상의 진전이나 백태, 도장박리가 추가로 조사되어 물량이 증가하였다.

| 배수지 1지 내부 전경 | 배수지 1지 상부슬래브 철근노출 |
| 배수지 1지 상부슬래브 철근노출 | 배수지 1지 벽체 도장기포 |

금회 조사된 손상들은 공용중 발생 할 수 있는 일반적인 손상으로 구조물 안전성에 미치는 영향은 없을것으로 판단된다.

금회 조사된 손상들은 단면보수(방청), 표면보수, 재도장 등의 공법이 요구되나, 정도가 경미하여 단기적인 보수보다는 주의관찰을 통한 손상의 확대, 추가손상이 조사되었을 때 일괄 보수하는 것이 바람직 할 것으로 판단된다.

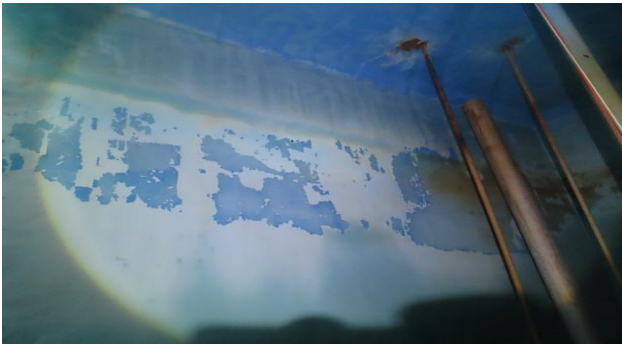
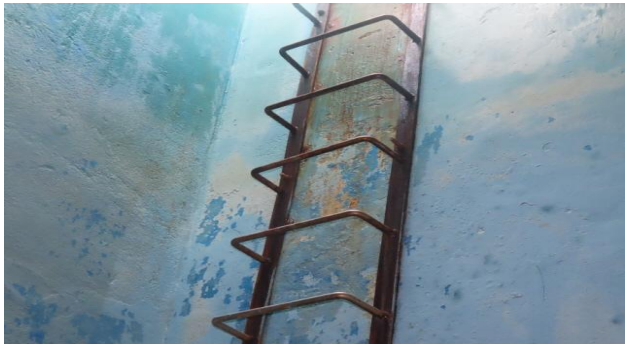
| 배수지 1지 벽체 도장박리 | 배수지 1지 벽체 도장박리 |

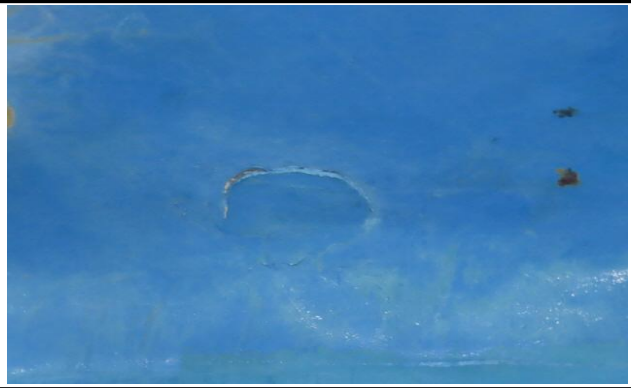
외관조사결과 박락, 백태, 잡철물, 도장박리, 도장기포 등이 기존 손상으로 조사되었으며, 백태가 추가로 조사되어 물량이 증가하였다.

| 배수지 2지 내부 전경 | 배수지 2지 상부슬래브 박락 |

금회 조사된 손상들은 진전은 없는 것으로 조사되었으며, 공용중 발생할 수 있는 일반적인 손상들로 구조물 안전성에 미치는 영향은 없을 것으로 판단된다.

2지 내부에 발생한 손상은 1지와 마찬가지로 표면보수, 단면보수, 재도장 등의 공법이 요구되나, 정도가 경미하여 단기적인 보수보다는 주의관찰을 통한 손상의 확대, 추가손상이 조사되었을 때 일괄 보수하는 것이 바람직 할 것으로 판단된다.

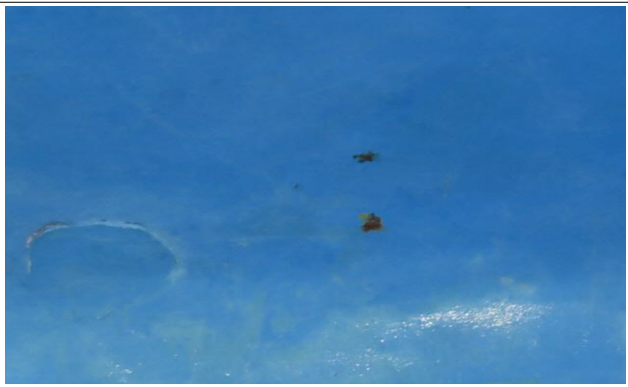
| 배수지 2지 상부슬래브 잡철물 | 배수지 2지 하부슬래브 도장손상 |

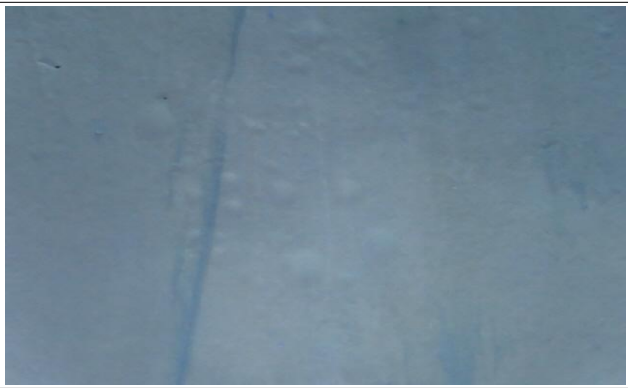
| 배수지 2지 벽체 도장기포 | 배수지 2지 벽체 백태 |

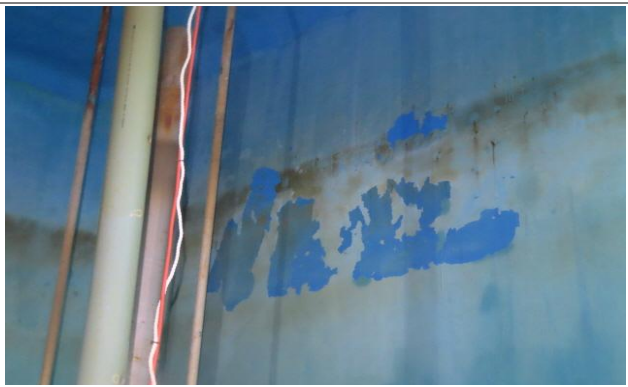
| 배수지 2지 벽체 도장박리 | 배수지 2지 하부슬래브 도장박리 |

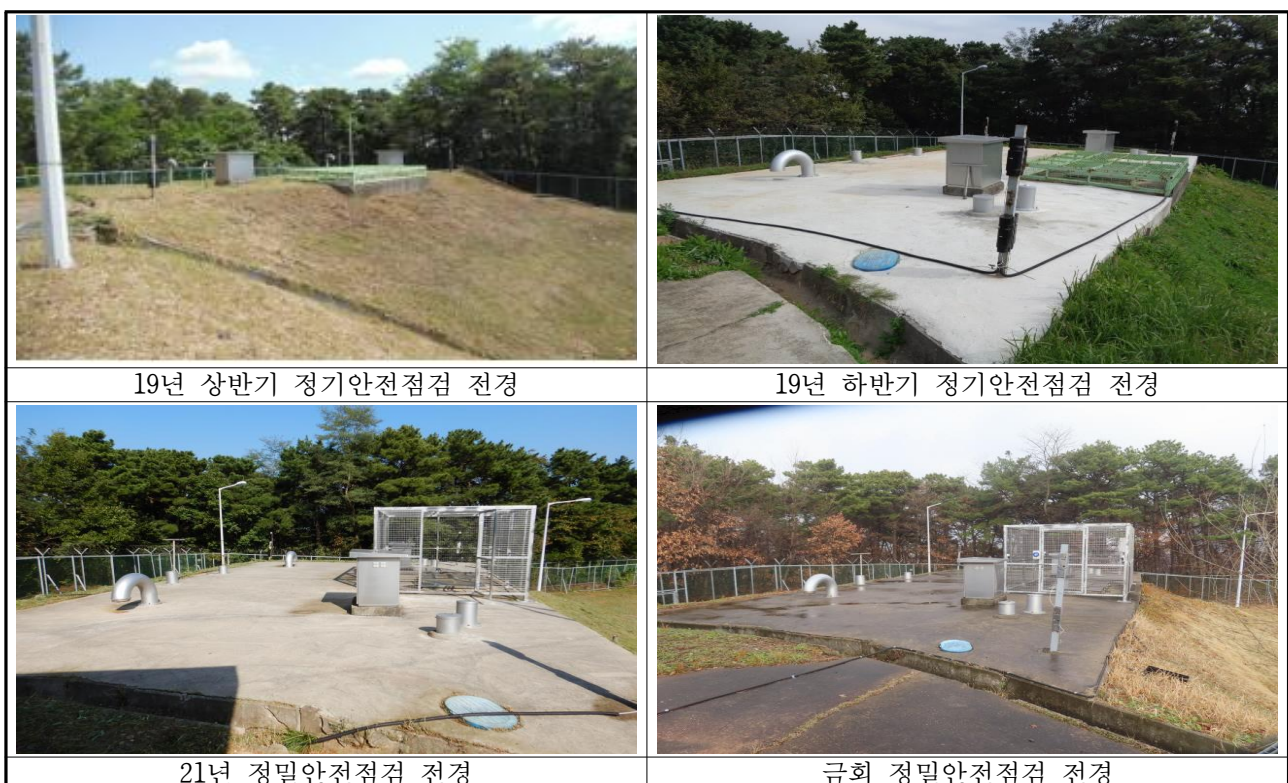
【사진 3.6】 배수지 상부구조물 손상사진

외관조사결과 균열(0.3mm미만), 균열(0.3mm이상), 파손 등이 조사되었으며, 일부 균열(0.3mm미만)의 손상이 균열(0.3mm이상)으로 진전되었으며, 일부 균열(0.3mm이상)의 손상이 균열(1.0mm이상)으로 진전되었다.

또한 균열(0.3mm이상), 균열(0.3mm미만)의 추가로 조사되어 물량이 증가하였다.

금회 상부구조물에서 발생한 균열은 건조수축, 온도변화, 지장물의 구속으로 응력이 집중, 부등침하에 영향을 받아 발생 한 것으로 판단되며, 파손은 하면에 토사유실로 인한 공동이 발생한 것으로 조사되어 부등침하가 발생한 것으로 판단된다.

금회 조사된 파손, 균열 등의 손상들은 배수지 구조물의 안전성에 영향을 미치는 손상은 아닌 것으로 판단되나, 금회 점검에서 조사된 손상들이 전차점검 이후 진전된 것으로 조사 되었으며, 주변 지장물에 영향을 미칠 우려가 있어, 중·장기적인 보수계획 수립 후 되메우기 및 단면보수 공법 등에 의한 보수가 필요 할 것으로 판단된다.

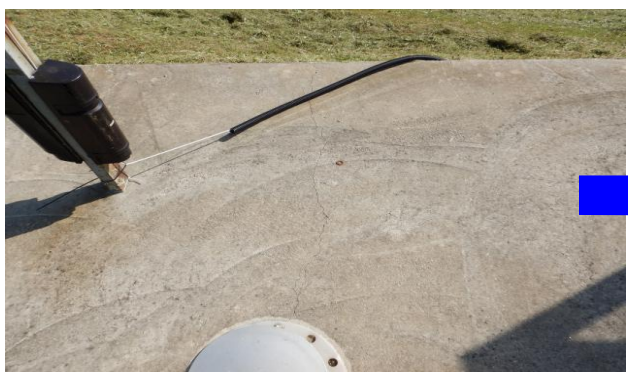
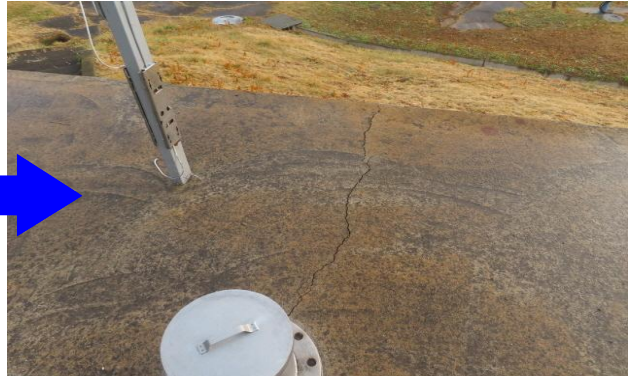
| <p>21년 정밀안전점검 균열(0.3mm이상)</p> | <p>금회 정밀안전점검 균열(1.0mm이상)</p> |

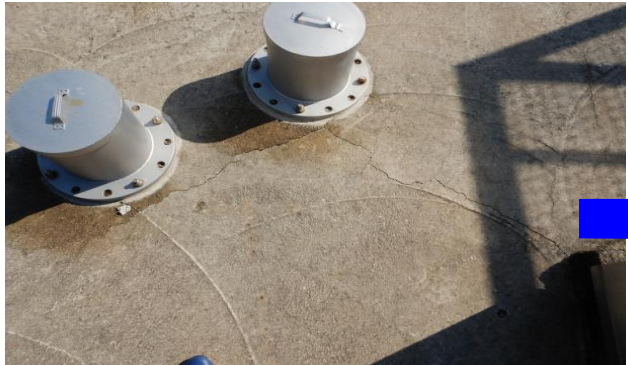
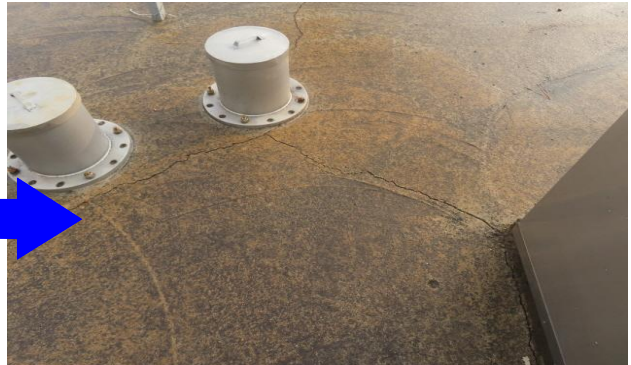
| <p>21년 정밀안전점검 균열(0.3mm미만)</p> | <p>금회 정밀안전점검 균열(0.5mm이상)</p> |

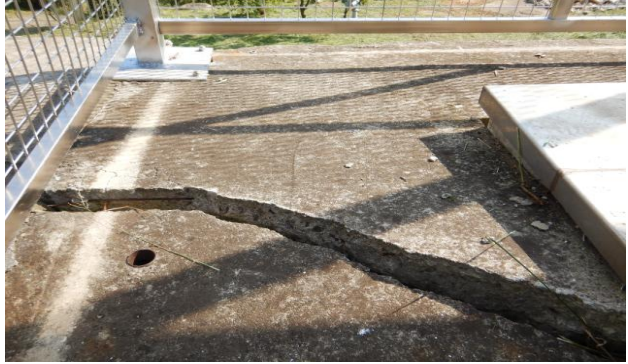
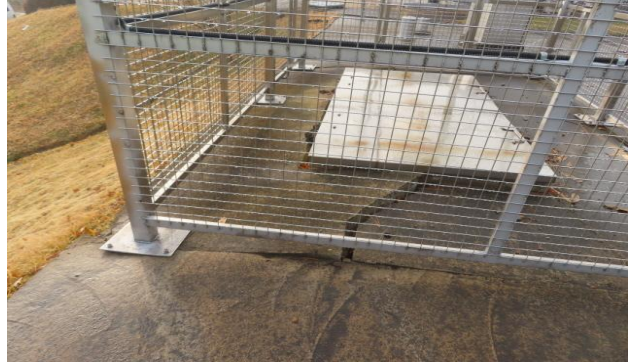
| <p>21년 정밀안전점검 파손</p> | <p>금회 정밀안전점검 파손</p> |

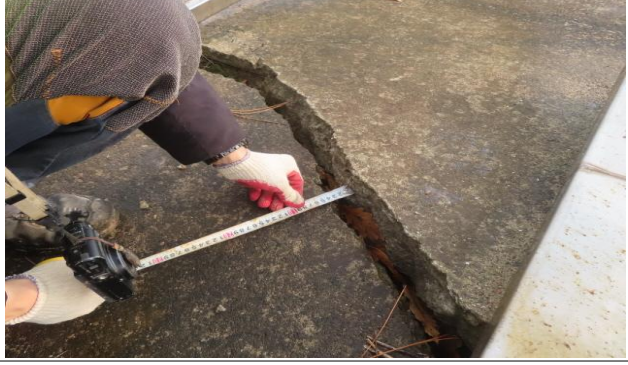
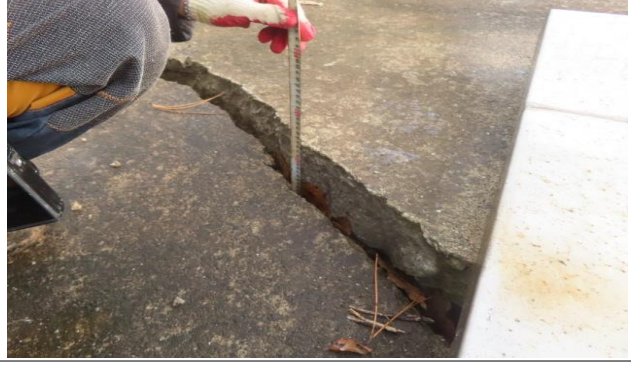
| <p>금회 정밀안전점검 파손(폭=40mm)</p> | <p>금회 정밀안전점검 파손(깊이=600mm)</p> |

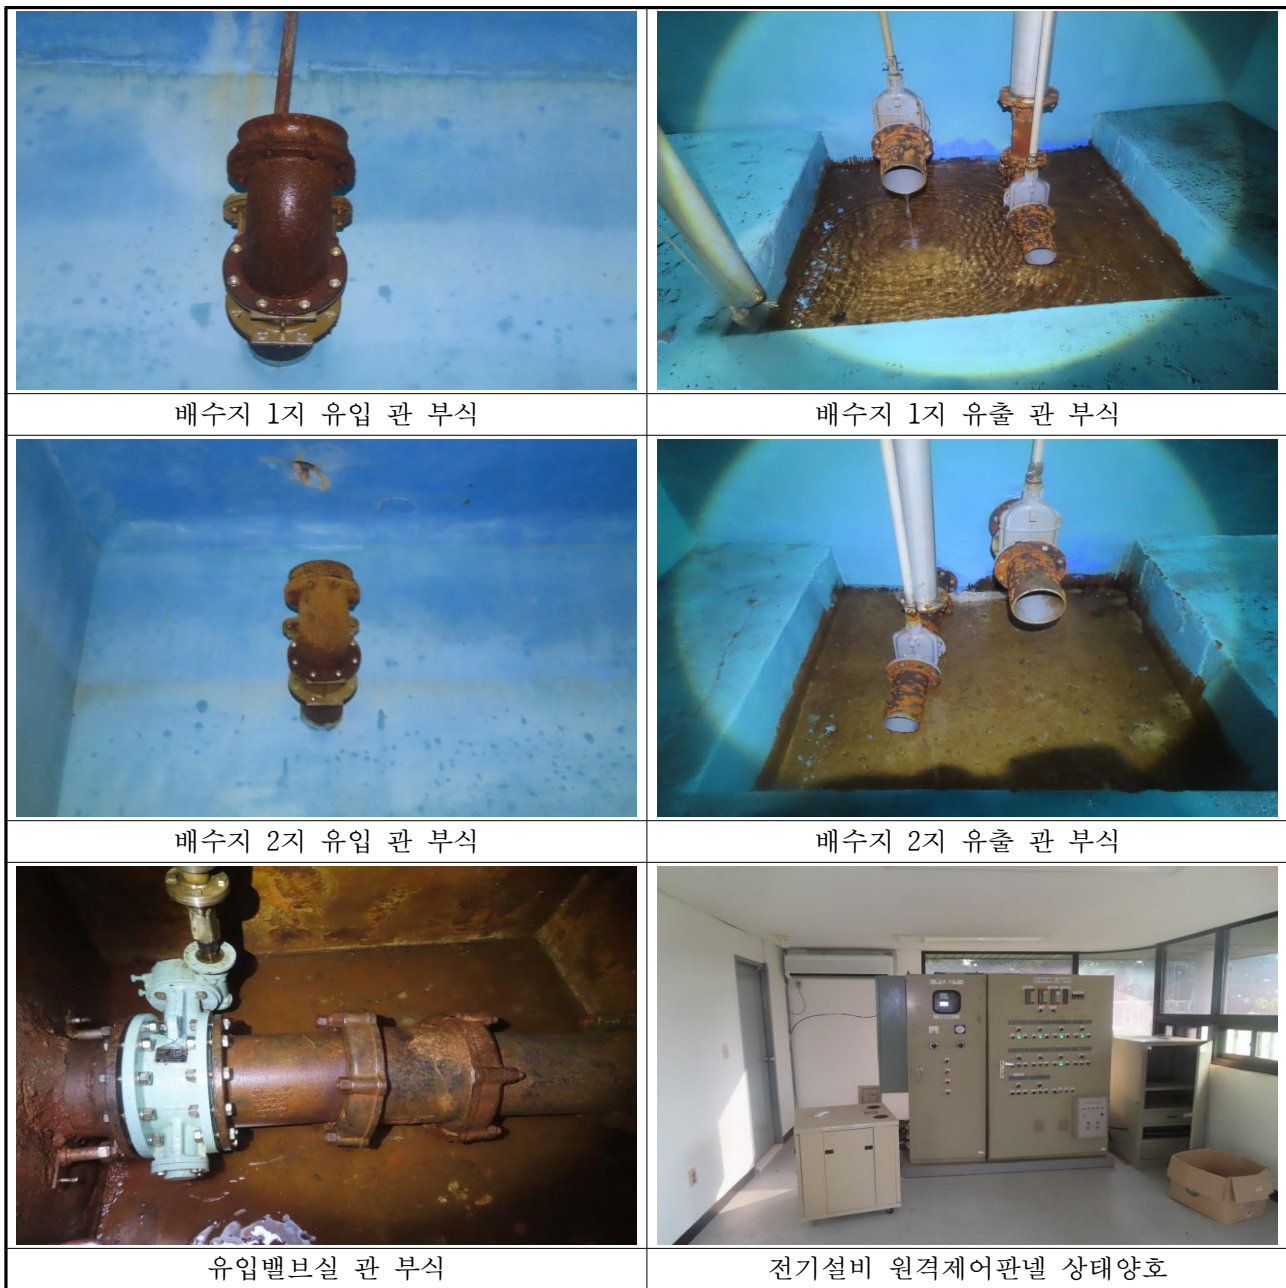
【사진 3.7】 기전설비 손상사진

외관조사결과 배수지 1지에서 관부식, 차수불량이 조사되었으며, 2지, 유출, 유입밸브실에서 관 부식이 조사되었다.

기계설비에서 조사된 관 부식은 내부 담수접촉과 내·외부 온도차에 의한 결로 등 습윤 환경에 의해 발생한 것으로 판단되며, 재도장을 실시하는 것이 바람직할 것으로 판단된다.

1지 유입 관에서 발생한 차수불량은 밸브 디스크가 완전한 밀폐가 되지 않아 발생한 것으로 판단되며, 수리가 필요하나 배수지 운영, 구조물 안전성에는 영향을 미칠만한 손상이 아닌 것으로 판단되어, 주의관찰이 요구된다.

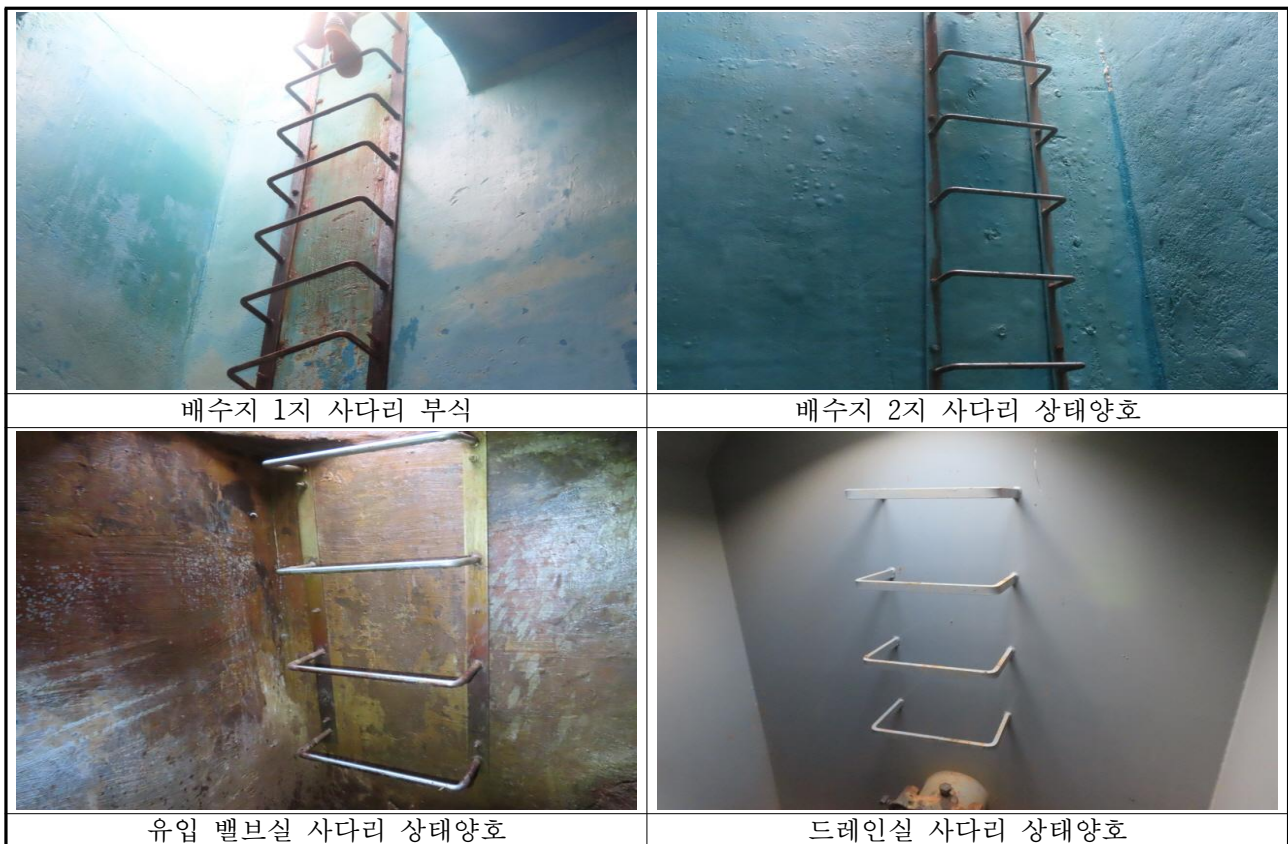
【사진 3.8】 안전시설(점검로) 손상사진

외관조사 결과 대부분 양호한 상태를 유지하고 있으나 배수지 1지 사다리에서 부식이 조사되었다.

배수지 1지 안전난간에 발생한 부식은 내부 담수 접촉과 습윤 환경의 영향으로 발생한 것으로 판단된다.

주요손상은 손상정도가 경미한 상태인바, 지속적인 유지관리를 통해 손상의 진전유무를 확인하는 것이 필요하다.

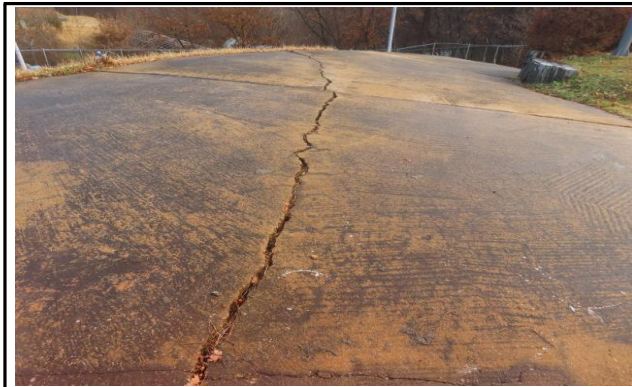
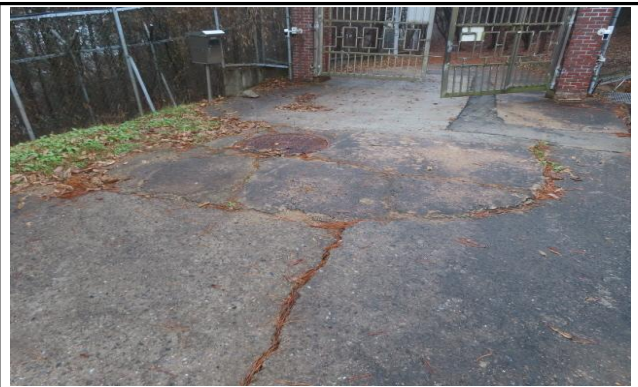
포장균열

포장부에서 조사된 포장균열, 포장파손은 경우 성토부 다짐 부족, 공용기간 증가에 따른 지반침하로 발생한 것으로 판단된다. 배수로 파손은 상부 콘크리트 설치 시 발생한 외부충격, 토압에 의해 발생한 것으로 판단되며, 배수로 이격은 시공미흡으로 발생한 것으로 판단된다.

금회 조사된 손상들 중 장내포장, 배수로 파손 등은 배수지 운영, 안전성에는 영향이 없을 것으로 판단되나, 손상의 규모가 증가할 경우 통행차량의 주행성 불량, 토사유입에 의한 배수 불량 등이 발생할 우려가 있어, 중장기적인 보수계획 수립 후 일괄 보수하는 것이 바람직 할 것으로 판단된다.

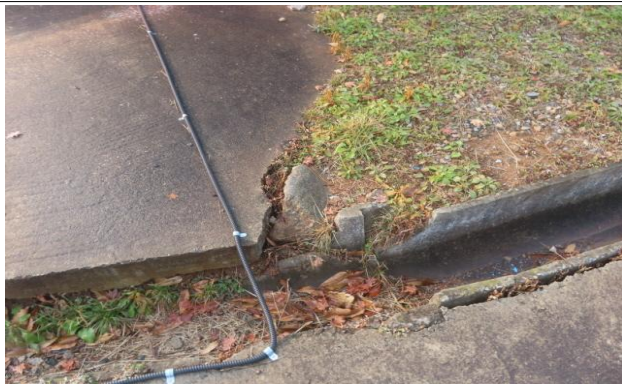
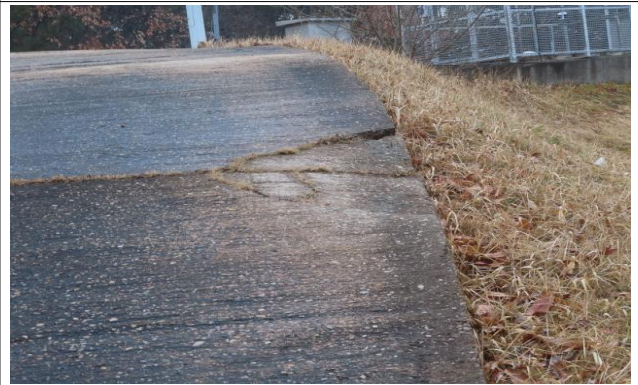
포장 파손

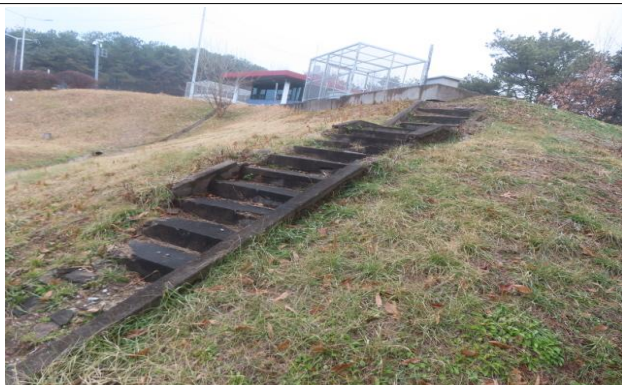
계단 파손

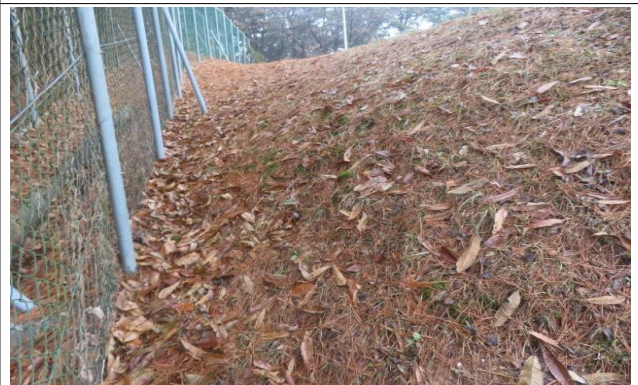
사면 침식

그 외 사면침식, 펜스 지주변형 등은 손상의 정도가 경미하며, 시설물 사용성에는 문제가 없을것으로 판단되어 주의관찰이 요구된다.

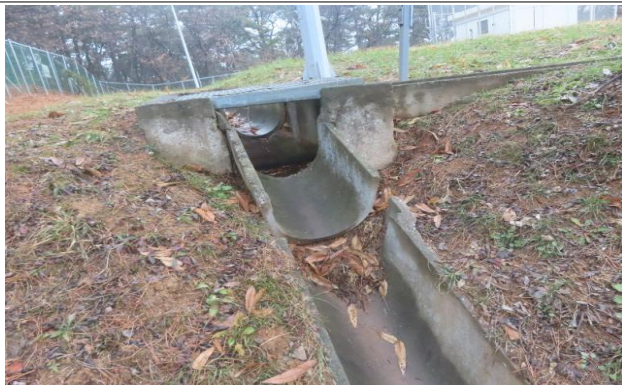
배수로 이격

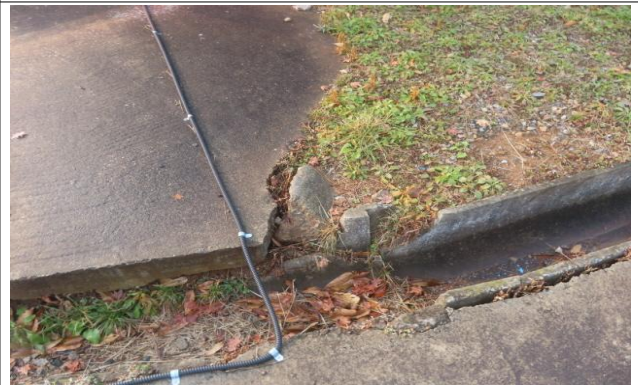
배수로 파손

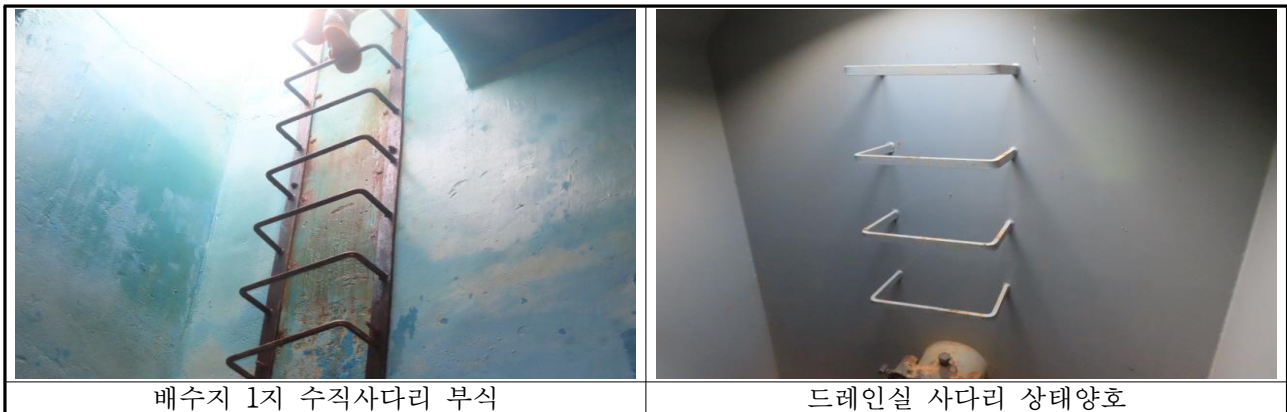
【사진 3.10】 추락방지시설 손상사진

추락방지시설은 배수지 1지에 설치된 사다리 부식에 의해 “b”등급으로 평가되었다.

배수지 1지 수직사다리 부식

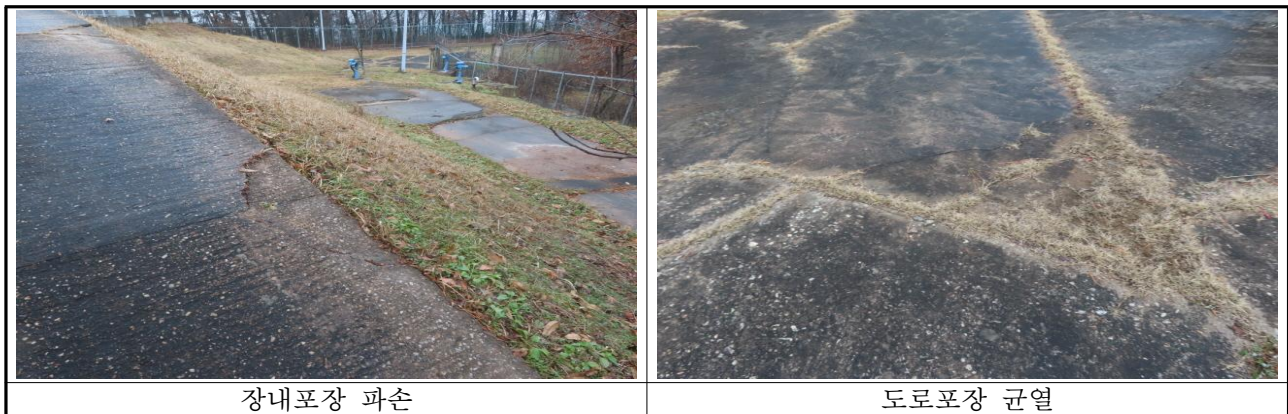
【사진 3.11】 도로포장 손상사진

도로포장은 포장균열, 포장파손 등에 의해 “c” 등급으로 평가되었다.

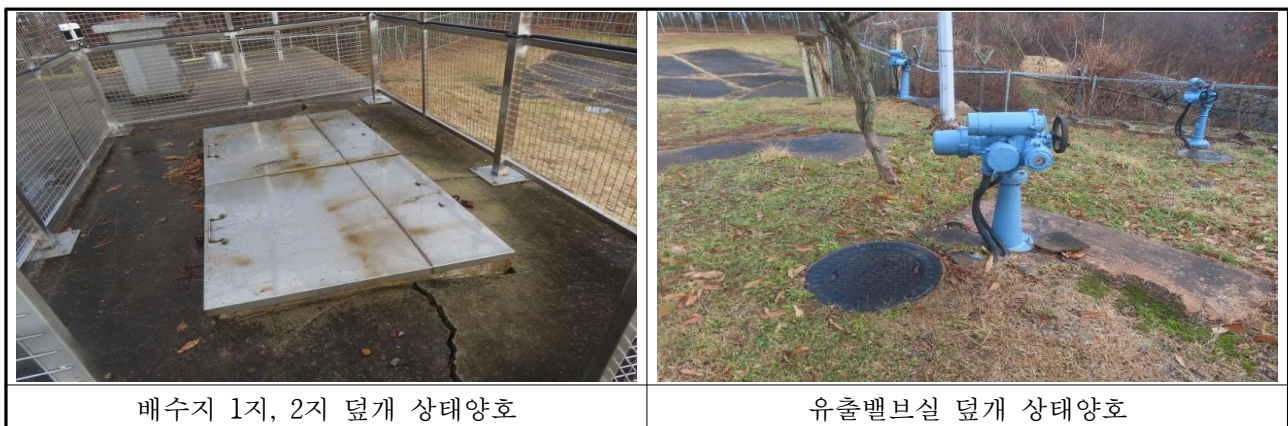
【사진 3.12】 환기구 등의 덮개 손상사진

환기구 등의 덮개는 손상이 없는 양호한 상태로 “a” 등급으로 평가되었다.
