## **14. 문호배수지**

## 14.1 시설물 현황

## 14.4 정기안전점검표

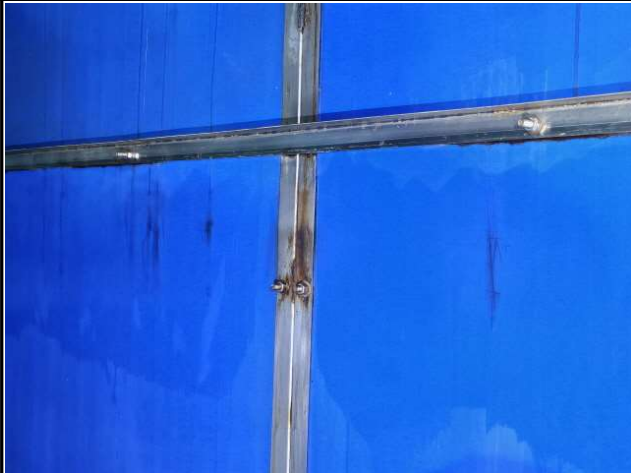
| 1지 도류벽 | 녹 | 1지 바닥슬라브 | 도장박리 |

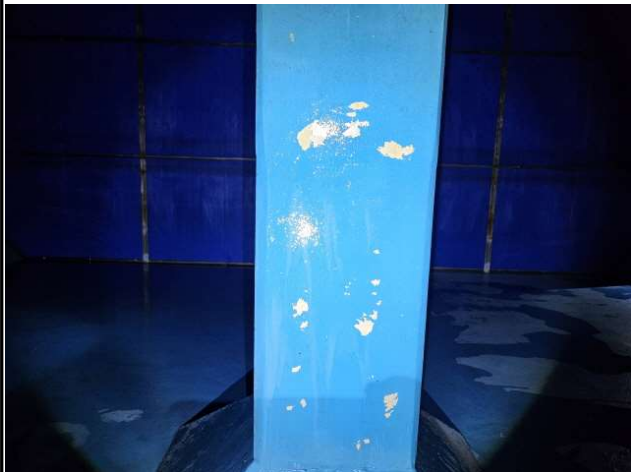
| 1지 기둥 | 도장박리 | 1지 상부슬라브 | 녹 |

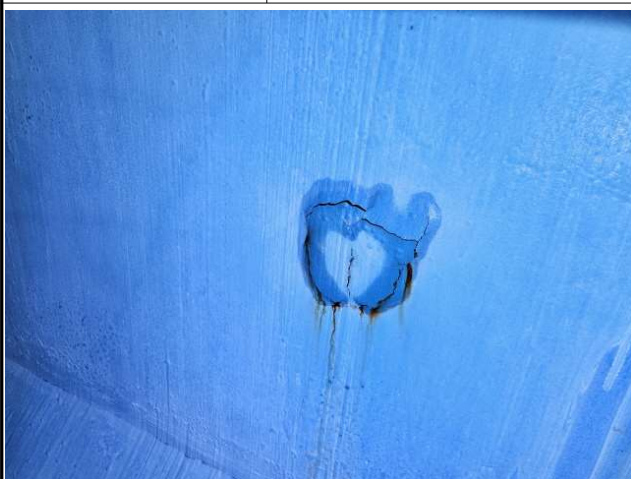
| 1지 벽체 | 도장박리 | 1지 바닥슬라브 | 도장균열 |

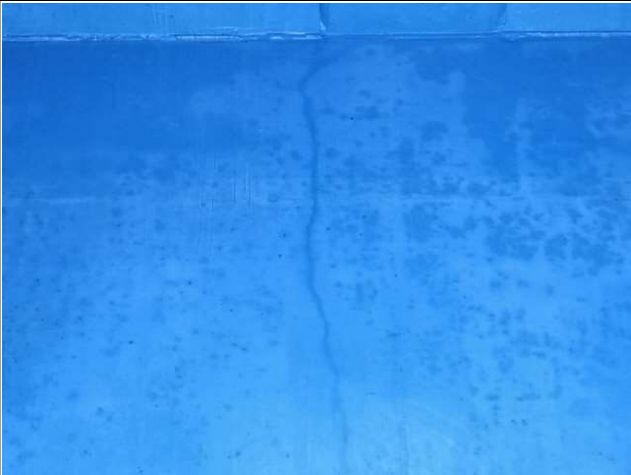
| 1지 벽체 | 균열 | 1지 벽체 | 균열부 백태 |

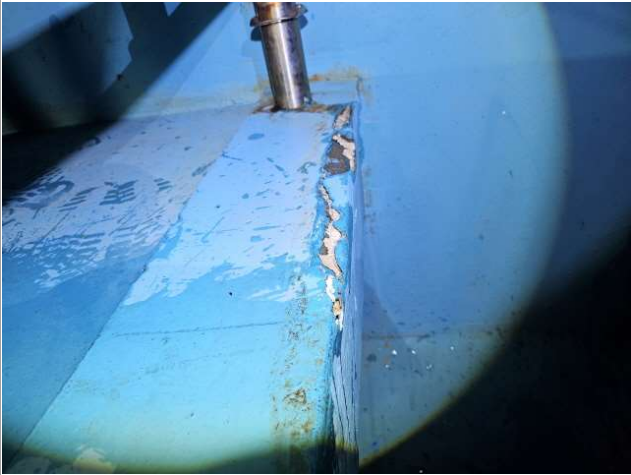
| 1지 계단 | 균열 및 박락 | 1지 계단 | 균열 |

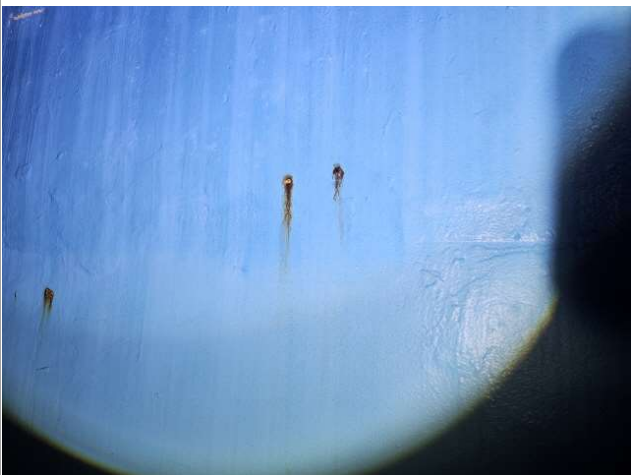
| 2지 벽체 | 녹 | 2지 벽체 | 백태 |

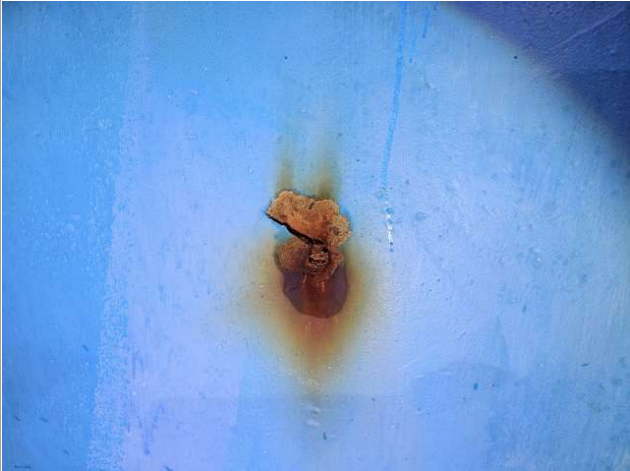
| 2지 벽체 | 콘크리트 박락(녹물) | 2지 상부슬라브 | 균열부 백태 |

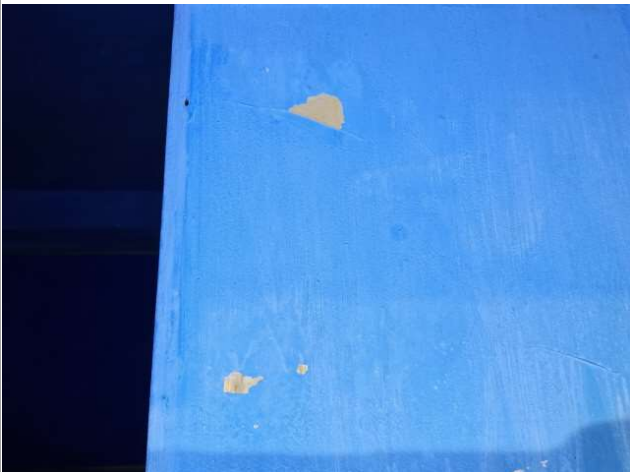
| 2지 기둥 | 도장박락 | 2지 벽체 | 균열부 백태 |

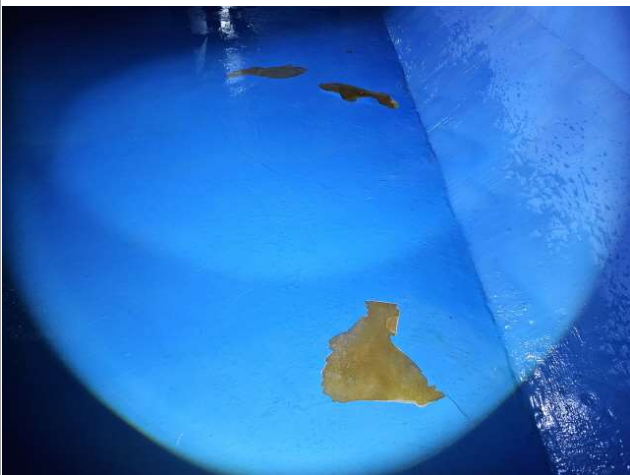
| 2지 바닥슬라브 | 도장박락 | 2지 바닥슬라브 | 균열 |

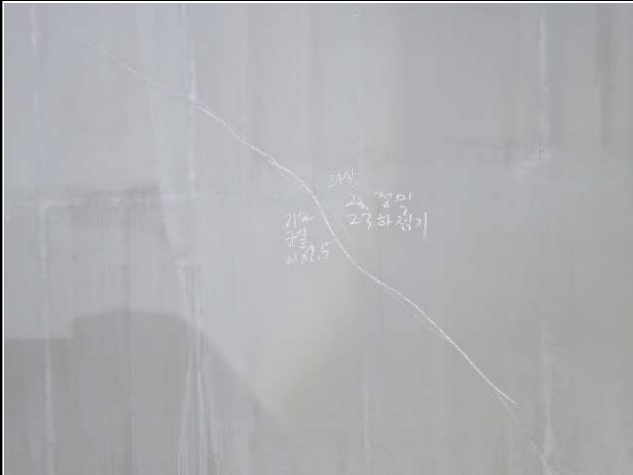
| 유입밸브실 | 벽체 균열 (0.3mm 미만) | 유입밸브실 | 벽체 균열 (0.3mm 미만) |

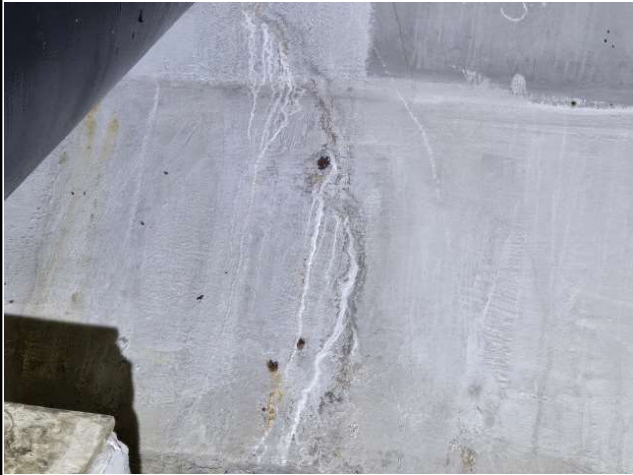
| 유입밸브실 | 벽체 균열부 백태 | 유입밸브실 | 벽체 균열부 백태 |

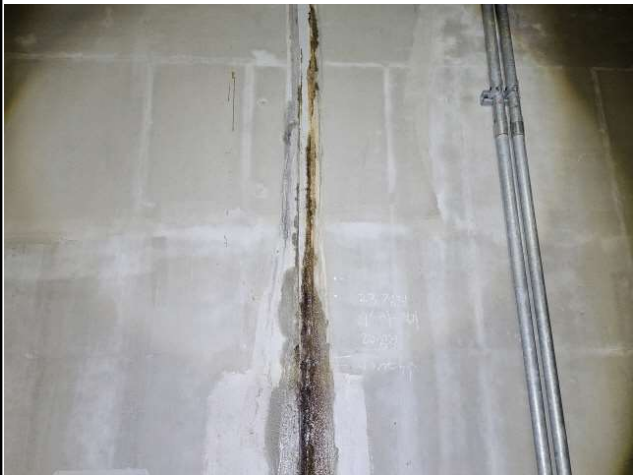
| 유입밸브실 | 벽체 실라트 열화 및 누수 | 유입밸브실 | 바닥슬래브 누수 |

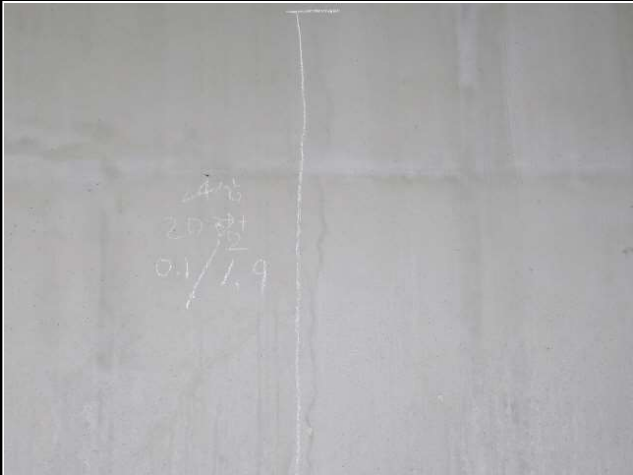
| 유출 밸브실 | 벽체 균열 (0.3mm 미만) | 유출 밸브실 | 벽체 균열 (0.3mm 미만) |

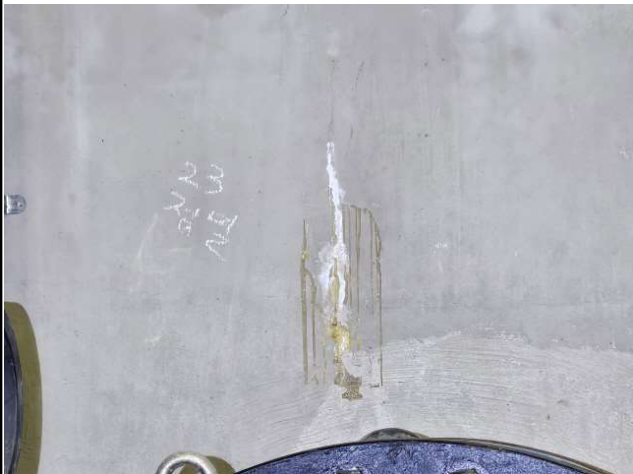
| 유출 밸브실 | 벽체 백태 | 유출 밸브실 | 벽체 균열부 백태 |

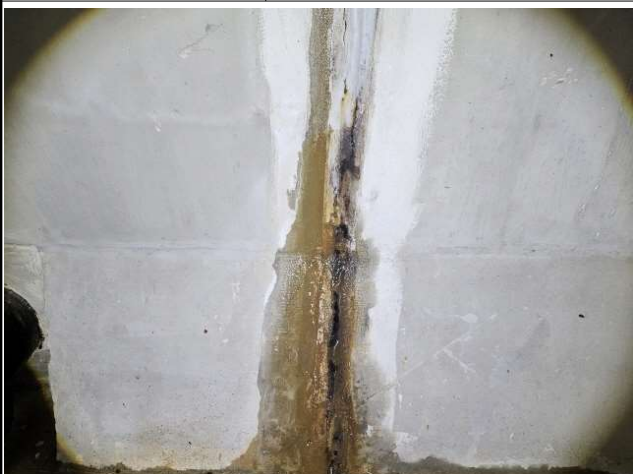
| 유출 밸브실 | 벽체 실라트 열화 및 누수 | 유출 밸브실 | 바닥슬래브 균열 (0.3mm 미만) |

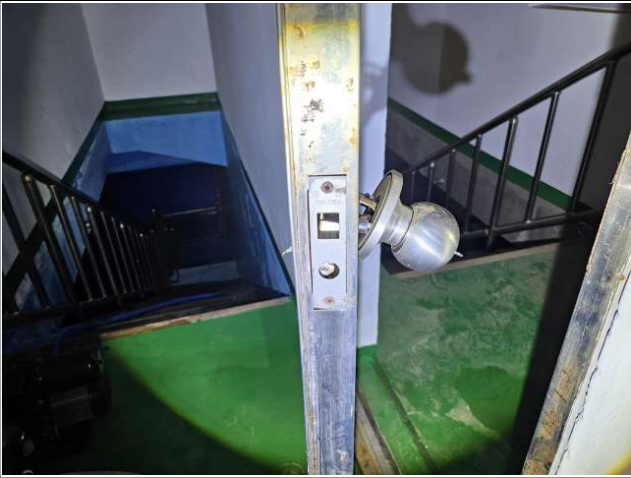
| 검수실 내부도어 | 손잡이 파손 | 검수실 벽체 | 조적 균열 |

| 구 분 | | | 2024년 상반기 점검결과 | 2024년 하반기 점검결과 | 발생원인 | 보수방안 |
|---|---|---|---|---|---|---|
| | | 내부 | · 도어 손잡이 파손 | · 도어 손잡이 파손 | · 외부충격 | · 재설치 |

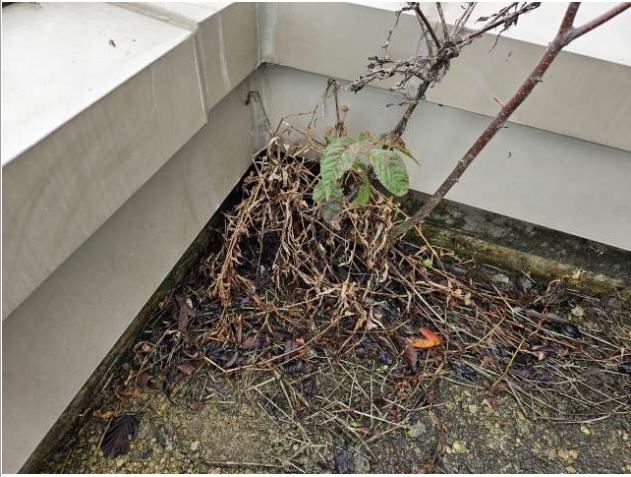
| 검수실 옥상층 | 배수로 막힘 | 검수실 옥상층 | 박리 |

| 구 분 | | | 2024년 상반기 점검결과 | 2024년 하반기 점검결과 | 발생원인 | 보수방안 |
|---|---|---|---|---|---|---|
| 건축<br>구조물 | 검수실 | 옥상 | · 배수구 막힘<br>· 콘크리트 박리<br>· 균열 | · 배수구 막힘<br>· 콘크리트 박리<br>· 균열 | · 공용중 퇴적<br>· 공용열화<br>· 건조수축 | · 청소<br>· 주의관찰<br>· 주의관찰 |

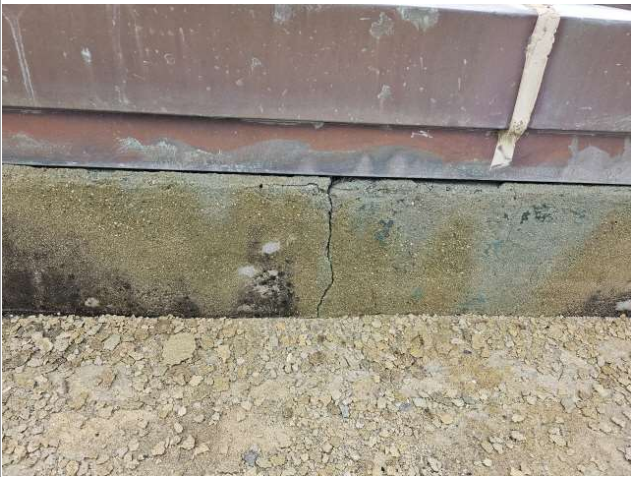
| 검수실 옥상층 | 균열 | 검수실 옥상 | 전경사진 |

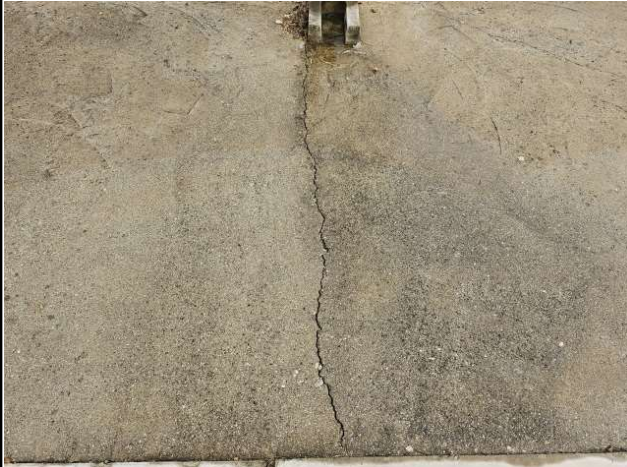
| 검수실 | 외부 바닥 균열 | 전기실 | 바닥슬래브 균열 |

| 구 분 | | | 2024년 상반기 점검결과 | 2024년 하반기 점검결과 | 발생원인 | 보수방안 |
|---|---|---|---|---|---|---|
| | | 외부 | · 바닥 균열 | · 바닥 균열 | · 건조수축 | · 주의관찰 |

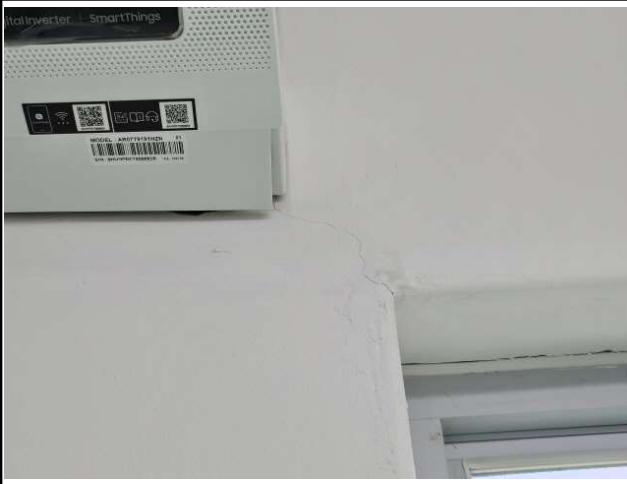
| 전기실 | 벽체 균열 | 기계설비 | 배수지 1지 배관부식 |

| 구 분 | | | 2024년 상반기 점검결과 | 2024년 하반기 점검결과 | 발생원인 | 보수방안 |
|---|---|---|---|---|---|---|
| | 전기실 | 내부 | · 균열 (0.3mm미만) | · 균열 (0.3mm미만) | · 건조수축 | · 표면보수 |

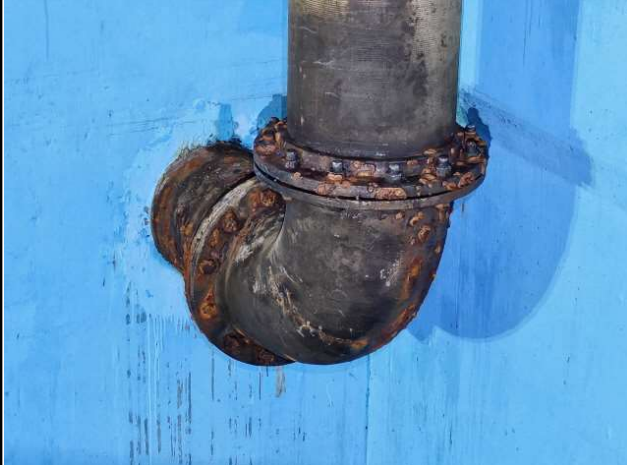
| 기계설비 | 배수지 2지 배관부식 | 기기설비 | 상태양호 |

| 구 분 | | | 2024년 상반기 점검결과 | 2024년 하반기 점검결과 | 발생원인 | 보수방안 |
|---|---|---|---|---|---|---|
| 기전<br>설비 | 기계설비 | 배관류 | · 관 도장손상<br>· 관 부식<br>· 볼트 부식 | · 관 도장손상<br>· 관 부식<br>· 볼트 부식 | · 공용열화<br>· 공용열화<br>· 공용열화 | · 재도장<br>· 재도장<br>· 재도장 |
