# **01. 남양5배수지(5단계)**

## 01.1 시설물 현황

## 01.5 정기안전점검표

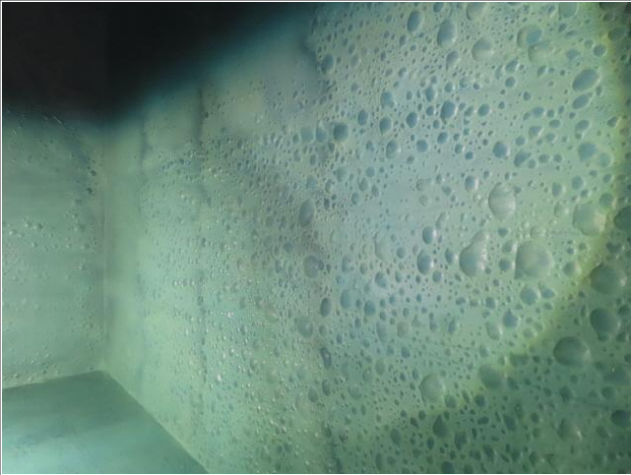
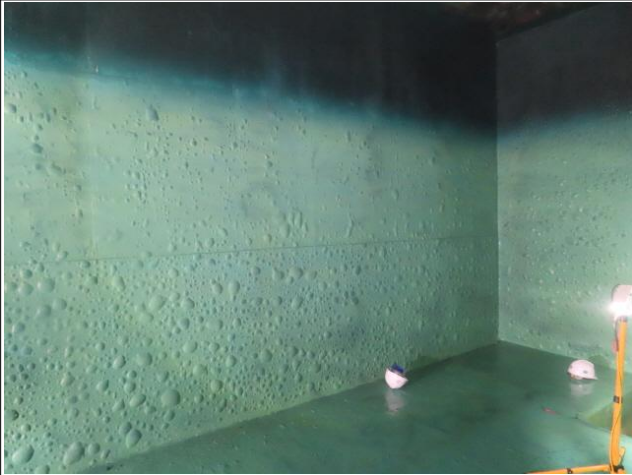
| 1지 벽체 | 도장기포 | 1지 벽체 | 도장기포 |

| 구 분 | | | 2023년 상반기 점검결과 | 2023년 하반기 점검결과 | 보수방안 |
|---|---|---|---|---|---|
| | | 벽체 | · 도장기포<br>· 도장손상<br>· 백태 | · 도장기포<br>· 도장손상<br>· 백태 | · 재도장<br>· 재도장<br>· 표면보수 |

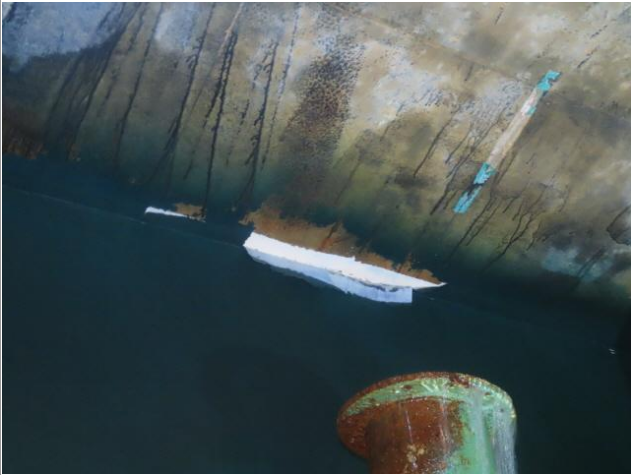
| 1지 상부슬래브 | 도장손상 | 1지 벽체 | 도장기포 |

| 구 분 | | | 2023년 상반기 점검결과 | 2023년 하반기 점검결과 | 보수방안 |
|---|---|---|---|---|---|
| 배수지 | 1지 | 상부슬래브 | · 도장손상 | · 도장손상 | · 재도장 |

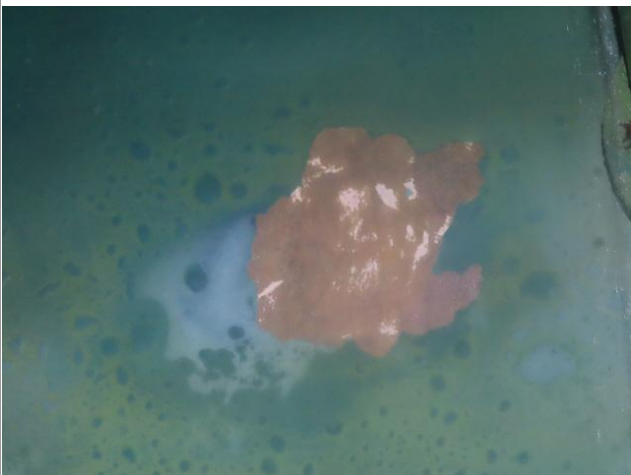
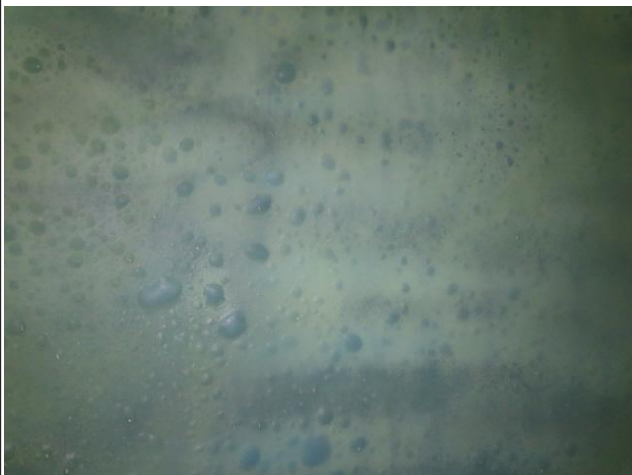
| 2지 벽체 | 도장손상 | 2지 벽체 | 도장기포 |

| 구 분 | | | 2023년 상반기 점검결과 | 2023년 하반기 점검결과 | 보수방안 |
|---|---|---|---|---|---|
| | | 벽체 | · 도장기포<br>· 도장손상<br>· 백태 | · 도장기포<br>· 도장손상<br>· 백태 | · 재도장<br>· 재도장<br>· 표면보수 |

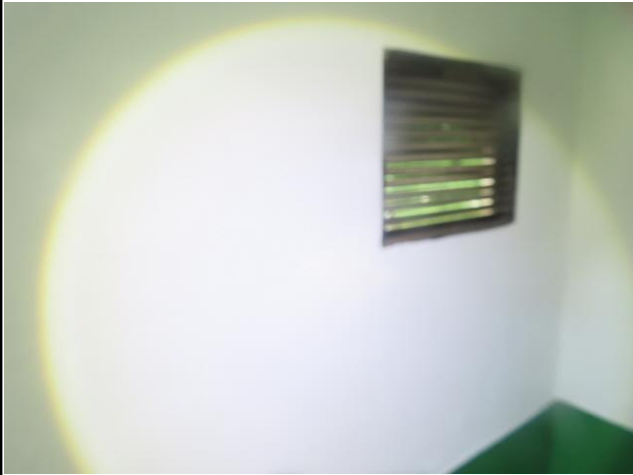
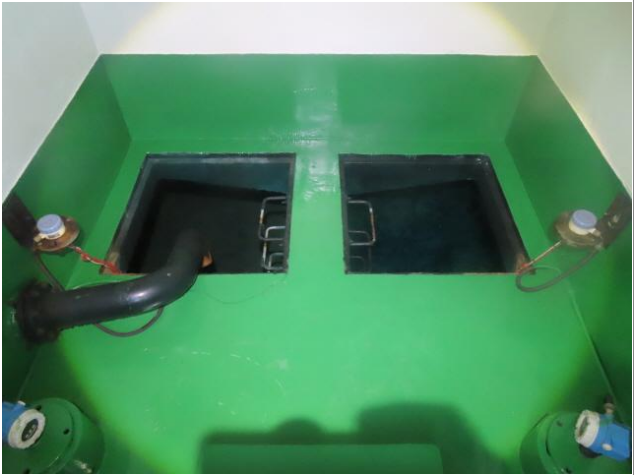
| 검수실 내부 | 도장박리(보수) | 검수실 내부 | 도장박리(보수) |

- 검수실은 상반기 점검이후로 보수가 이루어진 것으로 조사되었으며, 구조적인 손상은 없는 것으로 조사되었다.
- 공중이용시설 조사결과 유출밸브실에서 사다리 간격미흡, 너트풀림이 조사되었고 대부분 시공 및 설치미흡 등에 의해 발생된 손상으로 판단되며, 사용자의 안전을 위해 사다리 재설치 및 너트 재체결이 필요할 것으로 판단된다.

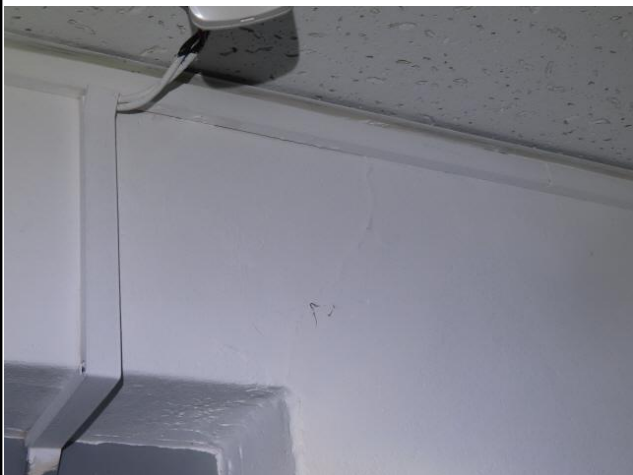
| 전기실 내부 | 균열(0.3mm미만) | 유입밸브실(1지) | 채수 |

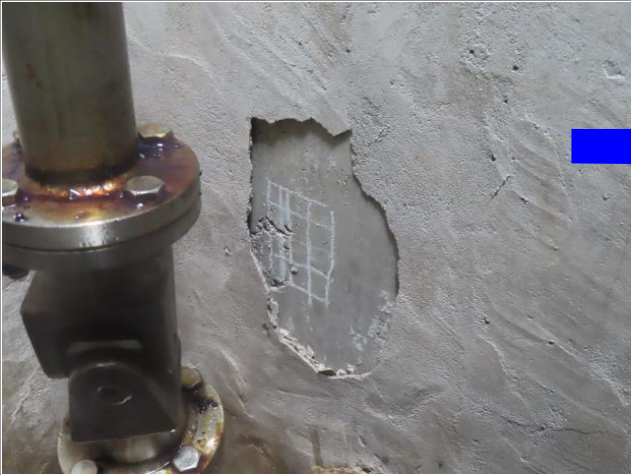
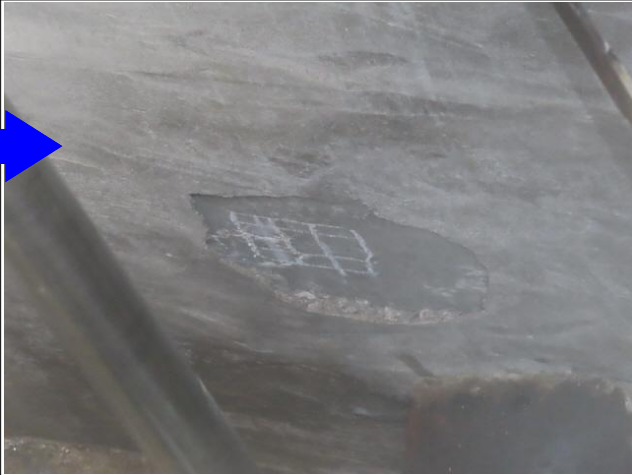
| 유출밸브실(2지) | 물탈박락 (상반기) | 유출밸브실(2지) | 물탈박락 (하반기) (진전없음) |

| 구 분 | | | 2023년 상반기 점검결과 | 2023년 하반기 점검결과 | 보수방안 |
|---|---|---|---|---|---|
| | | 벽체 | · 몰탈들뜸<br>· 몰탈박리 | · 몰탈들뜸<br>· 몰탈박리 | · 단면보수<br>· 단면보수 |

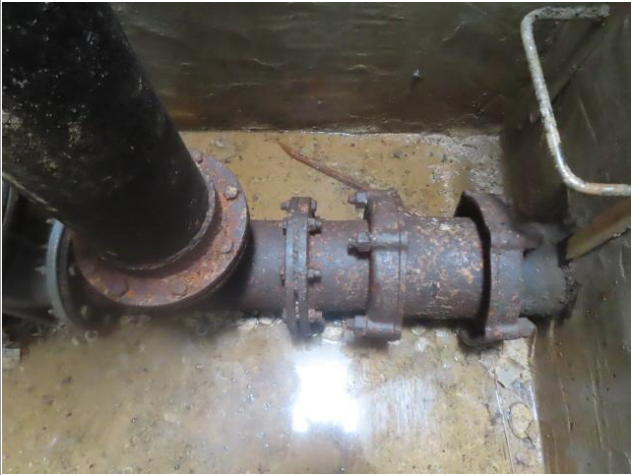
| 기계설비 | 유출밸브실(1지)<br>배관 부식 | 기계설비 | 유출밸브실(2지)<br>배관 부식 |

| 구 분 | | | 2023년 상반기 점검결과 | 2023년 하반기 점검결과 | 보수방안 |
|---|---|---|---|---|---|
| 기전<br>설비 | 기계설비 | 배관류 | · 배관 부식<br>· 차수불량 | · 배관 부식<br>· 차수불량 | · 재도장<br>· 주의관찰 |

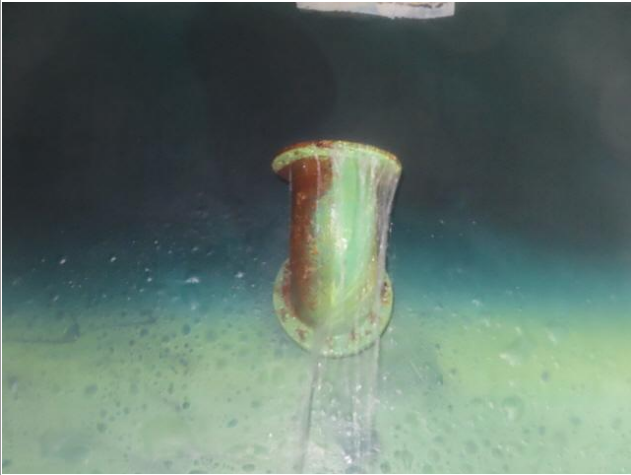
| 기계설비 | 배수지 1지<br>배관 부식 | 기계설비 | 배수지 2지<br>배관 부식 |

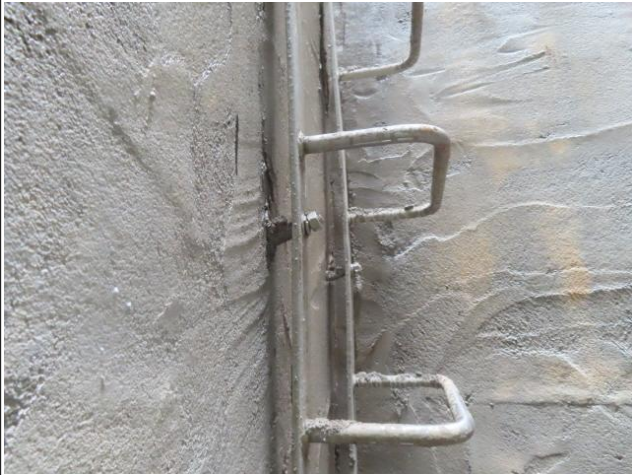
| 공중이용시설 | 유출밸브실(1지)<br>사다리 상태양호 | 공중이용시설 | 유출밸브실(2지)<br>사다리 고정상태불량 |

| 구 분 | | | 2023년 상반기 점검결과 | 2023년 하반기 점검결과 | 보수방안 |
|---|---|---|---|---|---|
| 공중이용시설 | | | · 사다리 간격미흡<br>· 사다리 너트풀림 | · 사다리 간격미흡<br>· 사다리 너트풀림 | · 주의관찰<br>· 재체결 |

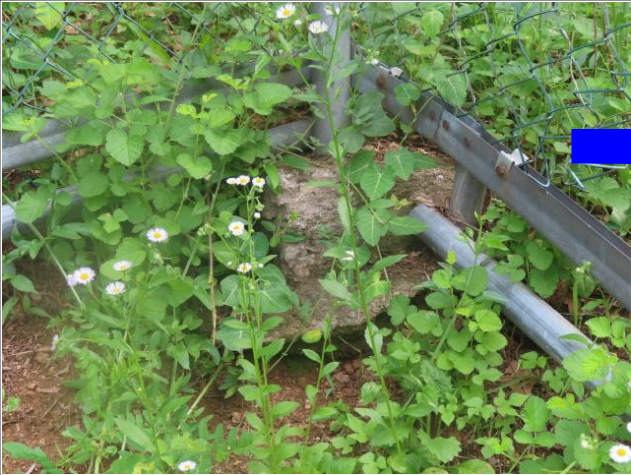
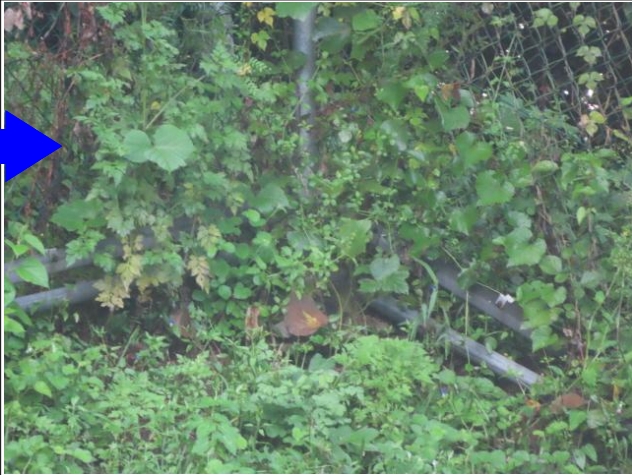
| 주변시설 | 웬스 기초노출 (상반기) | 주변시설 | 웬스 기초노출 (하반기) (진전없음) |

| 구 분 | | | 2023년 상반기 점검결과 | 2023년 하반기 점검결과 | 보수방안 |
|---|---|---|---|---|---|
| | | 웬스 | · 기초노출<br>· 능형망 파손 | · 기초노출<br>· 능형망 파손 | · 주의관찰<br>· 주의관찰 |

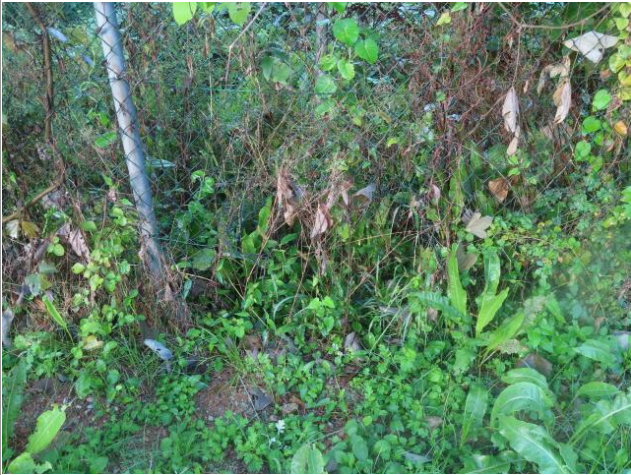
| 주변시설 | 웬스 능형망 파손 | 주변시설 | 포장부 균열 |

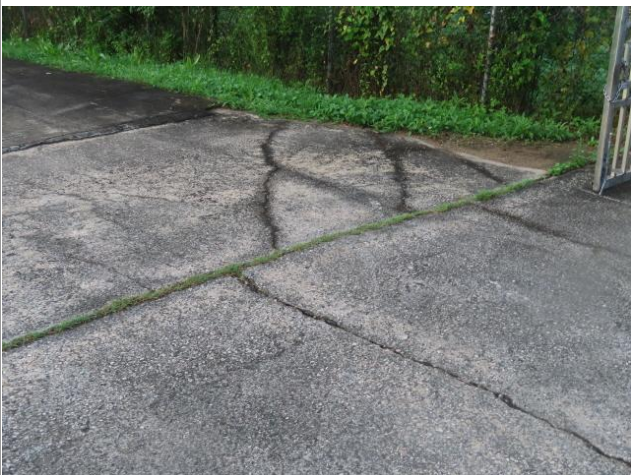
| 주변시설 | 포장부 균열 | 주변시설 | 배수로 전도 및 파손 |

| 구 분 | | | 2023년 상반기 점검결과 | 2023년 하반기 점검결과 | 보수방안 |
|---|---|---|---|---|---|
| 주변시설 | | 포장부 | · 포장부 균열 | · 포장부 균열 | · 주의관찰 |
