## 02. 남양5배수지(현대)

## 02.1 시설물 현황

## 02.5 정기안전점검표

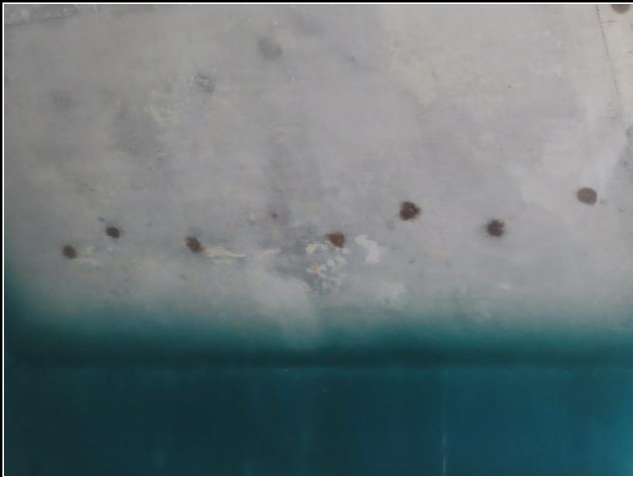
| 1지 상부슬래브 | 녹 | 1지 하부슬래브 | 도장기포 |

| 구 분 | | | 2023년 상반기 점검결과 | 2023년 하반기 점검결과 | 보수방안 |
|---|---|---|---|---|---|
| 배수지 | 1지 | 상부슬래브 | · 녹 | · 녹 | · 청소 |

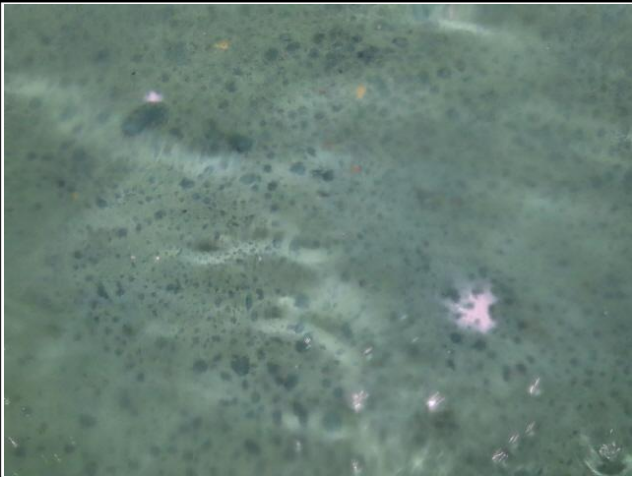
| 구 분 | | | 2023년 상반기 점검결과 | 2023년 하반기 점검결과 | 보수방안 |
|---|---|---|---|---|---|
| | | 하부슬래브 | · 도장기포 | · 도장기포 | · 재도장 |

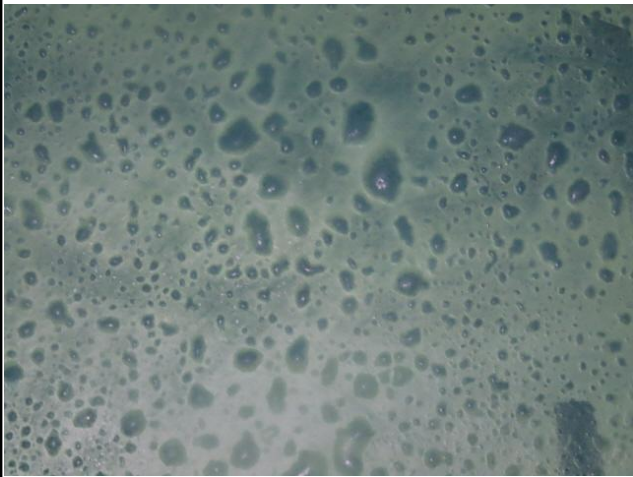
| 1지 벽체 | 도장기포 | 1지 기둥 | 백태 |

| 구 분 | | | 2023년 상반기 점검결과 | 2023년 하반기 점검결과 | 보수방안 |
|---|---|---|---|---|---|
| | | 벽체 | · 도장기포<br>· 도장박락<br>· 박락 | · 도장기포<br>· 도장박락<br>· 박락 | · 재도장<br>· 재도장<br>· 단면보수 |

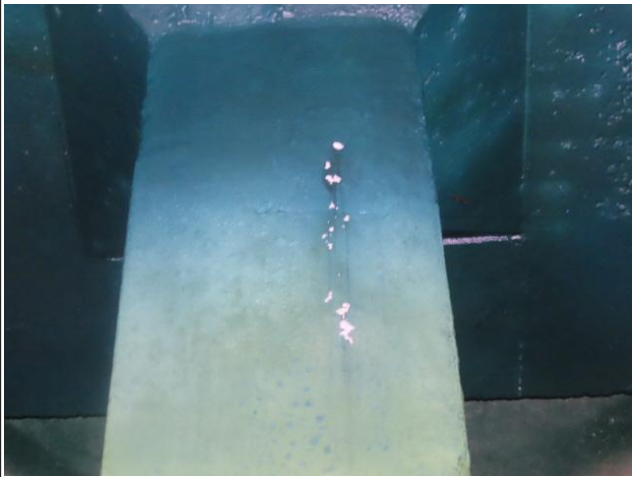
| 구 분 | | | 2023년 상반기 점검결과 | 2023년 하반기 점검결과 | 보수방안 |
|---|---|---|---|---|---|
| | | | 기둥 | · 도장기포<br>· 백태 | · 도장기포<br>· 백태 |

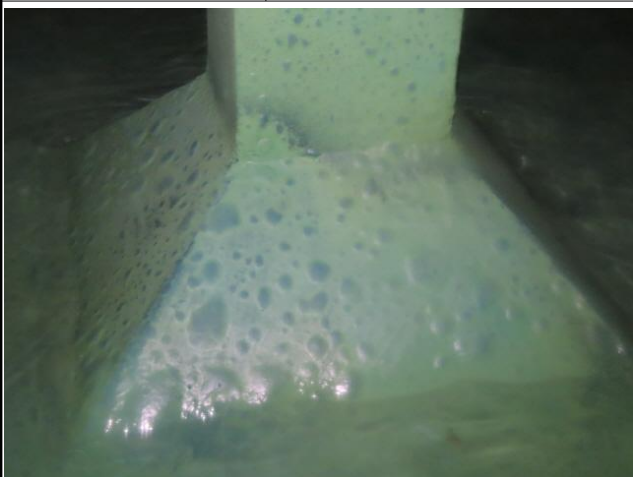
| 1지 기둥 | 도장기포 | 공중이용시설 | 1지 난간 상태양호 |

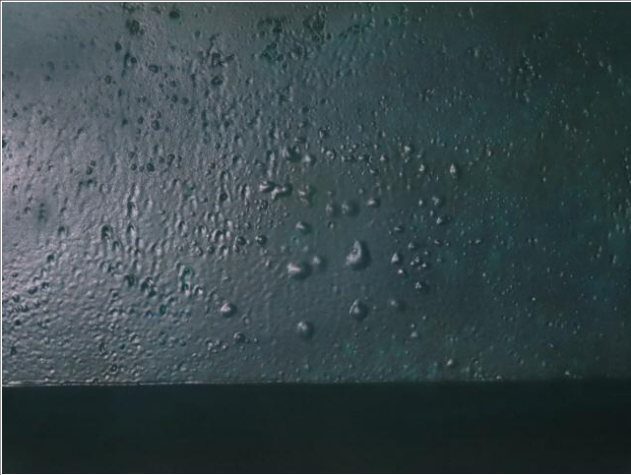
| 2지 상부슬래브 | 도장기포 | 2지 상부슬래브 | 녹 |

| 구 분 | | | 2023년 상반기 점검결과 | 2023년 하반기 점검결과 | 보수방안 |
|---|---|---|---|---|---|
| | 2지 | 상부슬래브 | · 녹<br>· 도장기포 | · 녹<br>· 도장기포 | · 청소<br>· 재도장 |

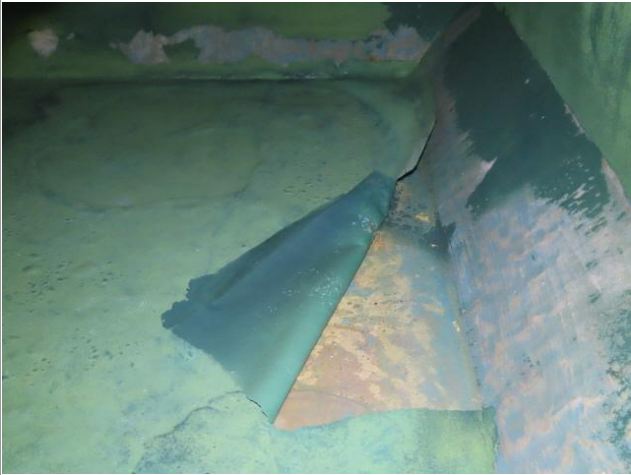
| 2지 하부슬래브 | 도장박락 | 2지 벽체 | 도장기포 |

| 구 분 | | | 2023년 상반기 점검결과 | 2023년 하반기 점검결과 | 보수방안 |
|---|---|---|---|---|---|
| | | 하부슬래브 | · 도장박락 | · 도장박락 | · 재도장 |

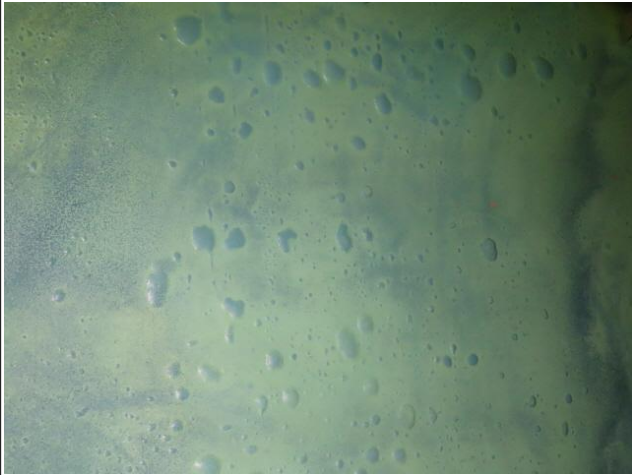
| 구 분 | | | 2023년 상반기 점검결과 | 2023년 하반기 점검결과 | 보수방안 |
|---|---|---|---|---|---|
| | | 벽체 | · 도장기포<br>· 도장박락<br>· 백태 | · 도장기포<br>· 도장박락<br>· 백태 | · 재도장<br>· 재도장<br>· 표면보수 |

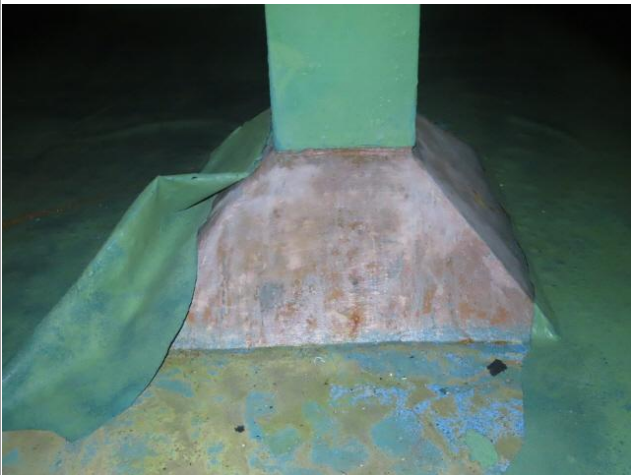
| 2지 기둥 | 도장박락 | 공중이용시설 | 2지 난간 상태양호 |

| 구 분 | | | 2023년 상반기 점검결과 | 2023년 하반기 점검결과 | 보수방안 |
|---|---|---|---|---|---|
| | | | 기둥 | · 녹<br>· 도장기포<br>· 도장박락 | · 녹<br>· 도장기포<br>· 도장박락 |

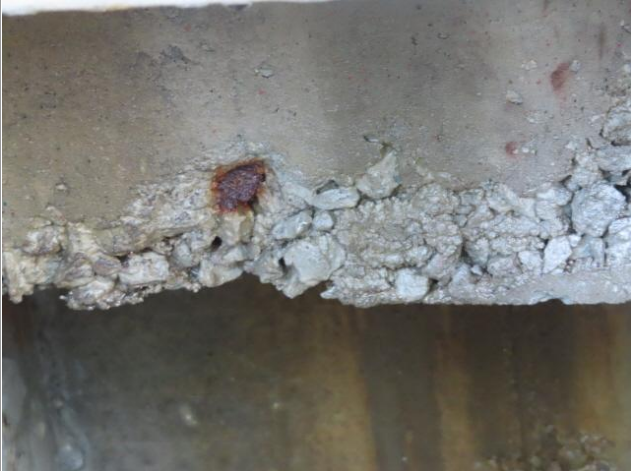
| 유출밸브실(1지) | 재료분리 | 유출밸브실(1지) | 철근노출 |

| 구 분 | | | 2023년 상반기 점검결과 | 2023년 하반기 점검결과 | 보수방안 |
|---|---|---|---|---|---|
| 밸브실 | 유입<br>밸브실<br>(1지) | 상부슬래브 | · 재료분리 | · 재료분리 | · 단면보수 |

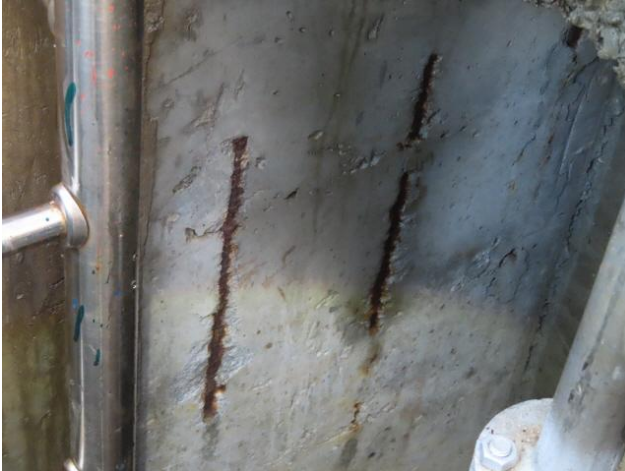
| 구 분 | | | 2023년 상반기 점검결과 | 2023년 하반기 점검결과 | 보수방안 |
|---|---|---|---|---|---|
| | | 벽체 | · 박락(모르타르)<br>· 재료분리<br>· 철근노출 | · 박락(모르타르)<br>· 재료분리<br>· 철근노출 | · 단면보수<br>· 단면보수<br>· 단면보수(방청) |

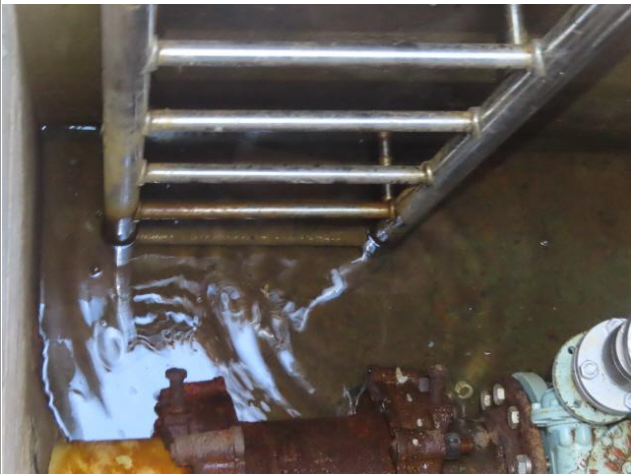
| 유출밸브실(1지) | 채수 | 유출밸브실(2지) | 철근노출 |

| 구 분 | | | 2023년 상반기 점검결과 | 2023년 하반기 점검결과 | 보수방안 |
|---|---|---|---|---|---|
| | | 바닥슬래브 | · 체수 | · 체수 | · 주의관찰 |

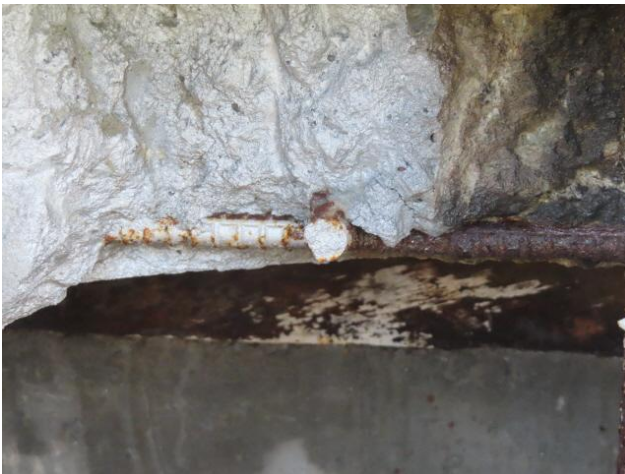
| 구 분 | | | 2023년 상반기 점검결과 | 2023년 하반기 점검결과 | 보수방안 |
|---|---|---|---|---|---|
| | 유입<br>밸브실<br>(2지) | 상부슬래브 | · 철근노출 | · 철근노출 | · 단면보수(방청) |

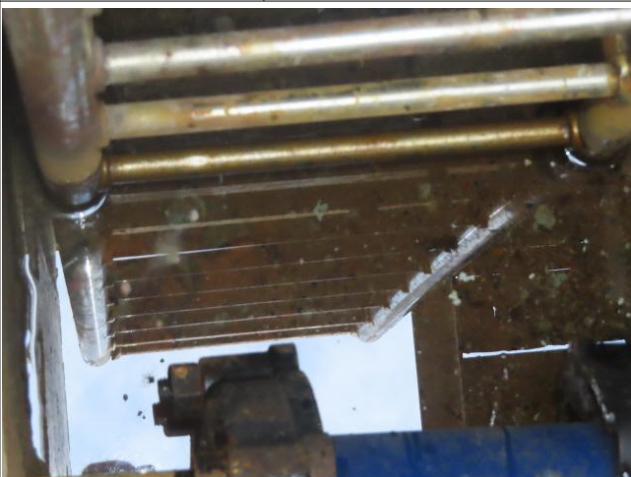
| 유출밸브실(2지) | 채수 | 제수밸브실 | 바닥 |

| 구 분 | | | 2023년 상반기 점검결과 | 2023년 하반기 점검결과 | 보수방안 |
|---|---|---|---|---|---|
| | | 바닥슬래브 | · 체수 | · 체수 | · 주의관찰 |

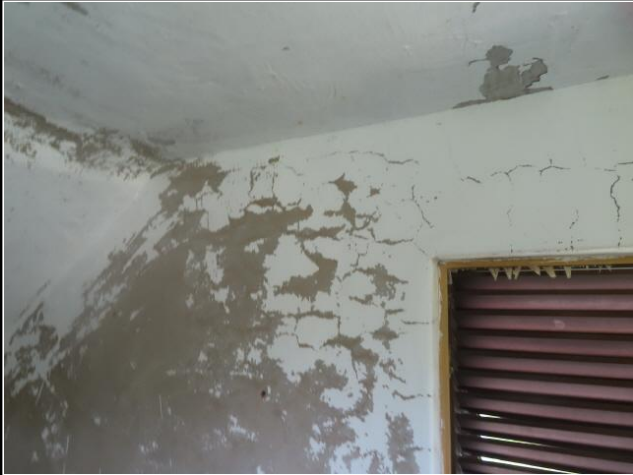
| 검수실(내부) | 도장박리 (상반기) | 검수실(외부) | 도장박리(하반기) (보수) |

| 구 분 | | | 2023년 상반기 점검결과 | 2023년 하반기 점검결과 | 보수방안 |
|---|---|---|---|---|---|
| 기타<br>시설 | 검수실 | 검수실(내부) | · 도장박리 | 상태양호 | - |

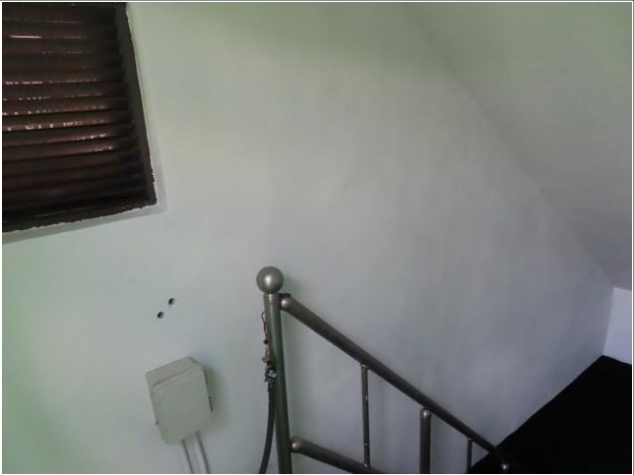
| 구 분 | | | 2023년 상반기 점검결과 | 2023년 하반기 점검결과 | 보수방안 |
|---|---|---|---|---|---|
| | | 검수실(외부) | · 균열<br>· 도장박리<br>· 이격 | 상태양호 | - |

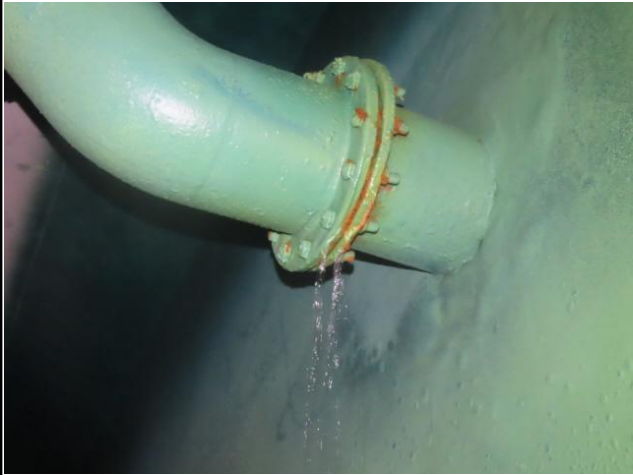
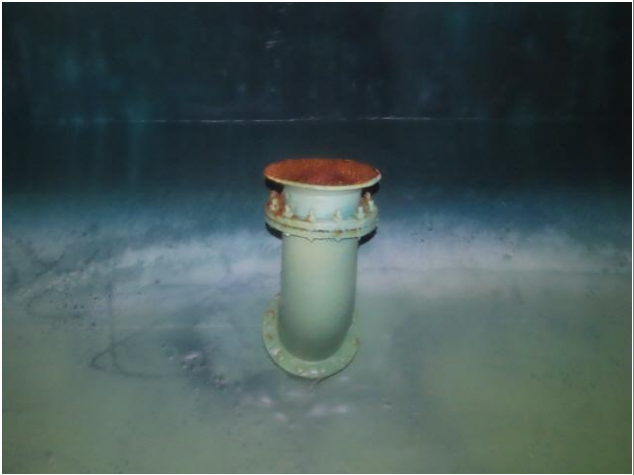
| 검수실(외부) | 1지 유입관 누수 (상반기) | 기계설비 | 1지 유입관 누수<br>(하반기)(진전없음) |

- 상반기 점검이후로 검수실에서 발생한 손상들은 보수가 된 것으로 조사되었으며, 구조적인 손상은 없는 것으로 확인되었다.
- 본 시설물의 기전설비 조사 결과 관 부식이 국부적으로 조사 되었으며, 배수지 1지 유입배수관에서 누수가 조사되었다. 유입배수관에서 발생한 누수는 이음부 가스켓 노후화, 볼트체결 풀림 등에 의해 발생한 것으로 판단되며, 배수지 내부로 유입되는 관에서 발생한 손상으로 보수를 시행하기보다는 주기적인 점검을 통한 지속적인 주의관찰이 필요할 것으로 판단된다.

차기 점검시 배수지 1지 유입배수관에서 발생한 누수 손상의 진전여부 확인이 필요할 것으로 판단된다.

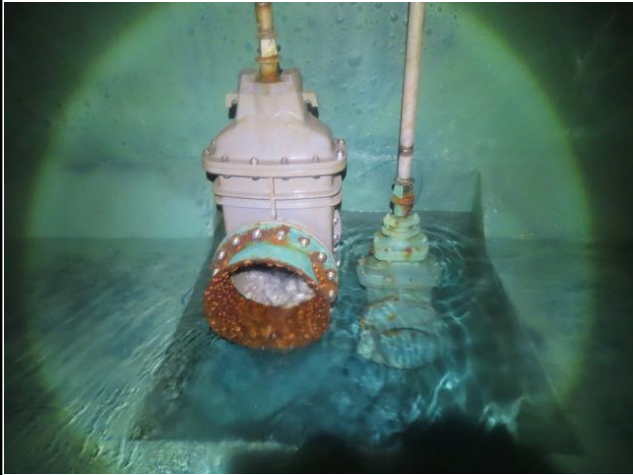
| 기계설비 | 1지 유출관 부식 | 기계설비 | 제수관 부식 |

| 구 분 | | | 2023년 상반기 점검결과 | 2023년 하반기 점검결과 | 보수방안 |
|---|---|---|---|---|---|
| 기전<br>설비 | 기계설비 | | · 1지 유입관 누수<br>· 관 부식 | · 1지 유입관 누수<br>· 관 부식 | · 주의관찰<br>· 재도장 |

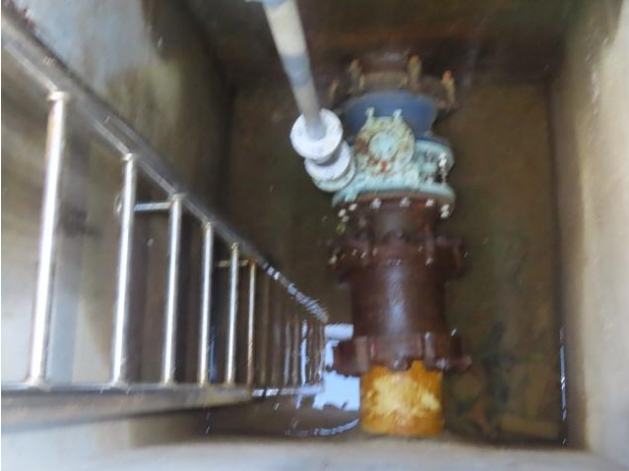
| 기계설비 | 유입밸브실(1지) 관부식 | 기계설비 | 유입밸브실(2지) 관부식 |
