## **03. 남양6배수지(증설)**

## 03.1 시설물 현황

## 03.5 정기안전점검표

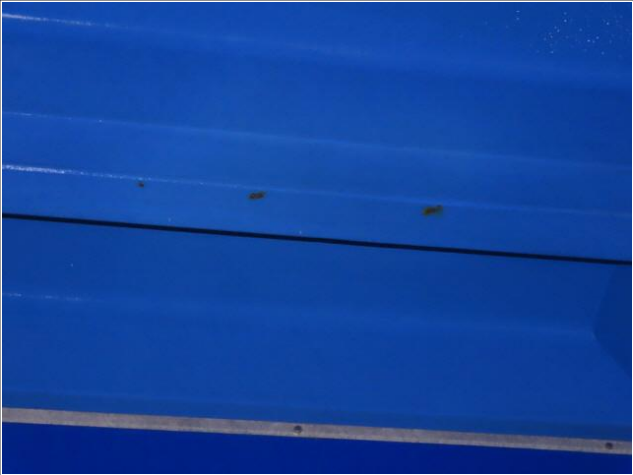
| 1지 상부슬래브 | 녹 | 1지 바닥슬래브 | 균열 |

| 구 분 | | | 2023년 상반기 점검결과 | 2023년 하반기 점검결과 | 보수방안 |
|---|---|---|---|---|---|
| 배수지 | 1지 | 상부슬래브 | · 백태<br>· 녹 | · 백태<br>· 녹 | · 주의관찰<br>· 주의관찰 |

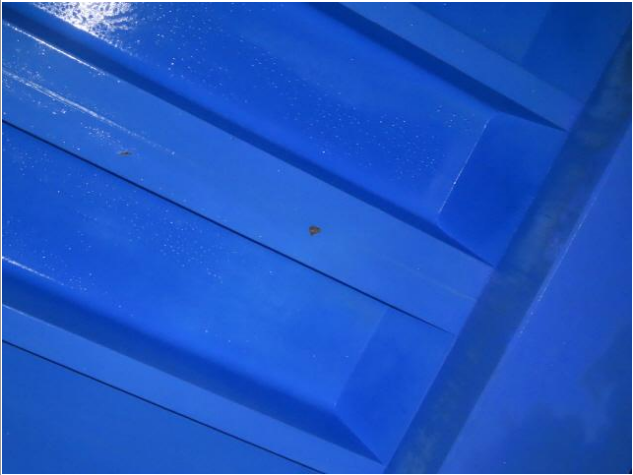
| 1지 상부슬래브 | 녹 | 1지 기둥 | 백태 |

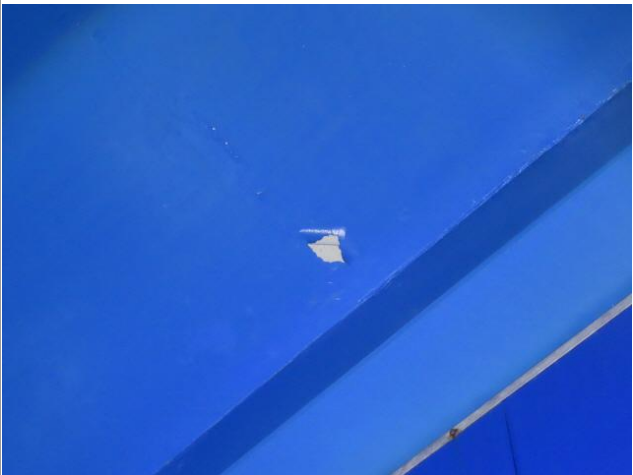
| 2지 상부슬래브 | 도장손상 | 2지 상부슬래브 | 백태 |

| 구 분 | | | 2023년 상반기 점검결과 | 2023년 하반기 점검결과 | 보수방안 |
|---|---|---|---|---|---|
| | 2지 | 상부슬래브 | · 녹<br>· 도장손상<br>· 백태 | · 녹<br>· 도장손상<br>· 백태 | · 주의관찰<br>· 주의관찰<br>· 주의관찰 |

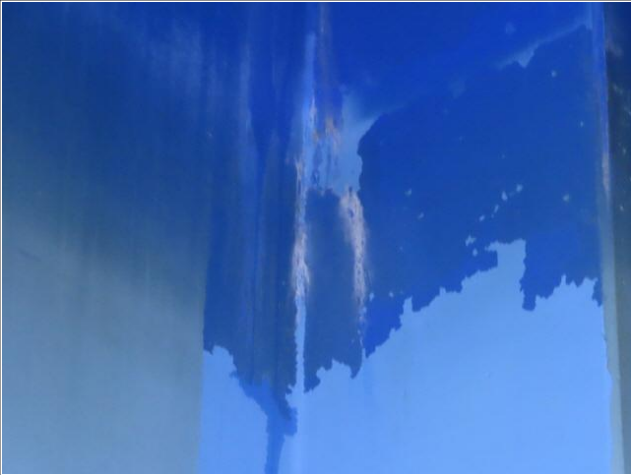
| 2지 기둥 | 백태 | 2지 상부슬래브 | 녹 |

| 구 분 | | | 2023년 상반기 점검결과 | 2023년 하반기 점검결과 | 보수방안 |
|---|---|---|---|---|---|
| | | 기둥 | · 백태<br>· 도장손상 | · 백태<br>· 도장손상 | · 주의관찰<br>· 주의관찰 |

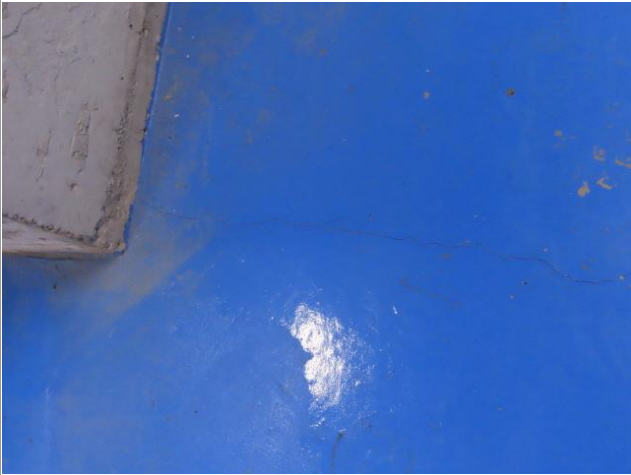
| 유입밸브실<br>바닥슬래브 | 균열 | 유입밸브실<br>상부슬래브 | 백태 |

| 구 분 | | | 2023년 상반기 점검결과 | 2023년 하반기 점검결과 | 보수방안 |
|---|---|---|---|---|---|
| | | 바닥슬래브 | · 균열<br>· 도장손상<br>· 파손 | · 균열<br>· 도장손상<br>· 파손 | · 표면보수<br>· 재도장<br>· 단면보수 |

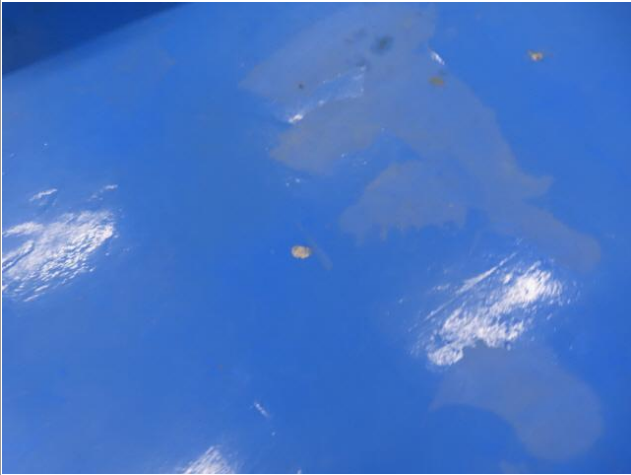
| 유입밸브실<br>바닥슬래브 | 도장손상 | 유출밸브실<br>벽체 | 백태 |

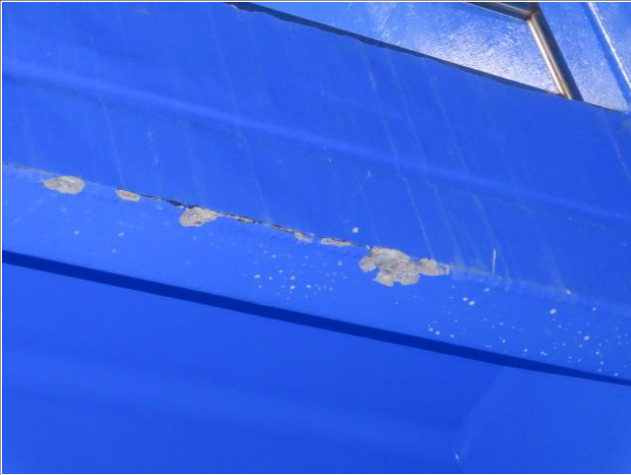
| 유출밸브실<br>상부슬래브 | 파손 | 유출밸브실<br>바닥슬래브 | 균열 |

| 구 분 | | | 2023년 상반기 점검결과 | 2023년 하반기 점검결과 | 보수방안 |
|---|---|---|---|---|---|
| | 유출<br>밸브실 | 상부슬래브 | · 파손 | · 파손 | · 단면보수 |

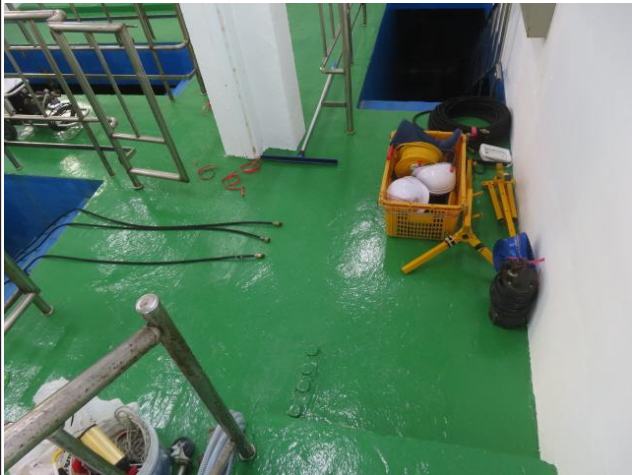
| 검수실 내부 | 도장손상 (상반기) | 검수실 내부 | 도장손상 (하반기)(보수) |

- 상반기 점검이후로 검수실은 균열 및 도장손상에 대하여 보수가 이루어진 것으로 조사되었으며, 구조적인 손상은 없는 것으로 조사되었다.
- 기전설비 점검결과 습윤 환경에 의해 배관 부식이 확인되었으며, 방치시 배관부식이 진전될 우려가 있으므로 재도장을 실시하는 것이 바람직할 것으로 판단된다.

| 구 분 | | | 2023년 상반기 점검결과 | 2023년 하반기 점검결과 | 보수방안 |
|---|---|---|---|---|---|
| | | 내부 | · 균열<br>· 도장손상 | 상태양호 | · 표면보수<br>· 재도장 |

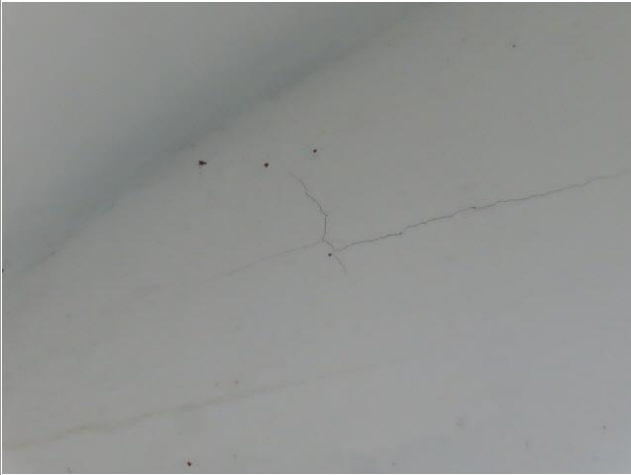
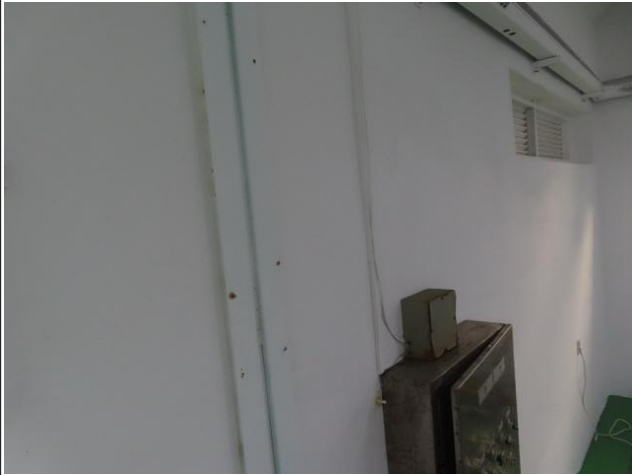
| 검수실 내부 | 균열 (상반기) | 검수실 내부 | 균열 (하반기)(보수) |

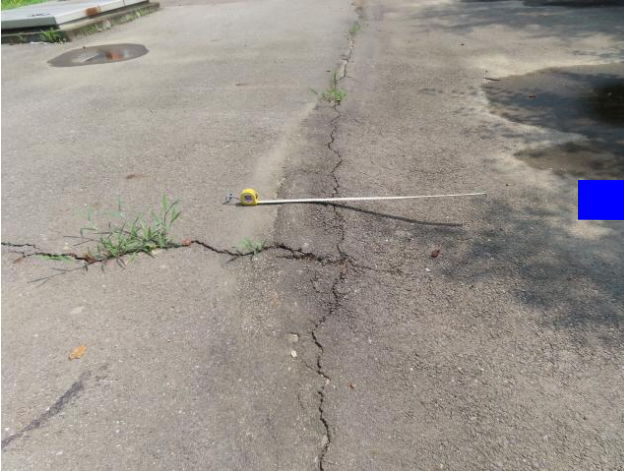
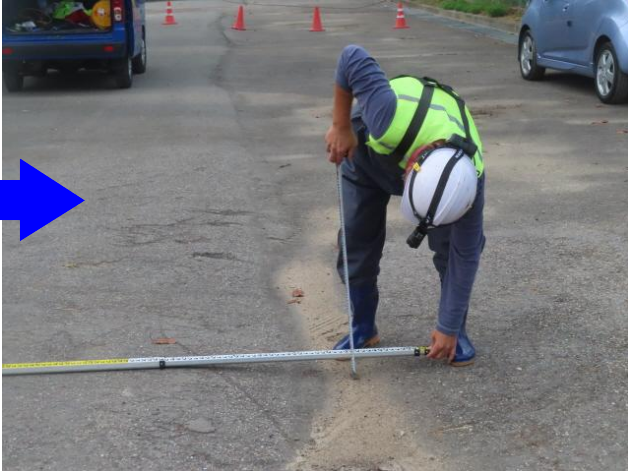
| 주변시설 | 포장부 침하 (상반기) | 주변시설 | 포장부 침하 (하반기) 진전없음 |

- 배수지 주변의 도로포장에 대한 점검결과 균열, 일부 구간 침하 등이 발생한 상태로 조사되었으며, 침하손상은 손상의 진전은 없는 것으로 확인되었다. 배수지 주변에서 조사된 손상은 토공부 잔류침하 및 차량통행 등에 의해 발생한 것으로 사료되며, 배수지의 안전성에 영향을 미치는 손상은 아닌 것으로 판단되어 향후 점검으로 통해 손상의 진행성 여부 확인 후 재포장 보수를 실시하는 것이 바람직 할 것으로 판단된다.

| 구 분 | | | 2023년 상반기 점검결과 | 2023년 하반기 점검결과 | 보수방안 |
|---|---|---|---|---|---|
| 기타시설 | | 포장부 | · 포장부 균열<br>· 포장부 침하 | · 포장부 균열<br>· 포장부 침하 | · 재포장 |

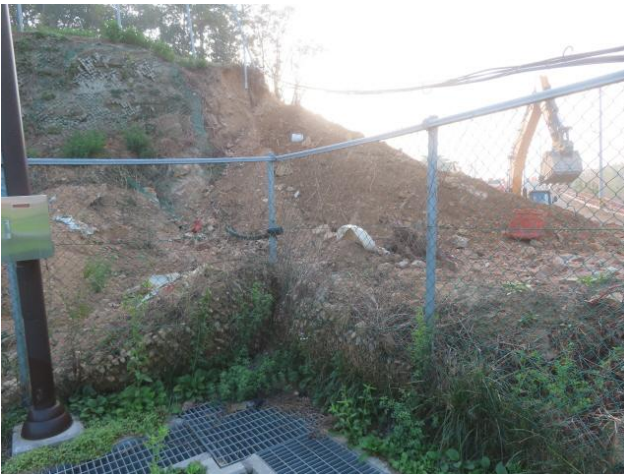
| 주변시설 | 토사유실 | 주변시설 | 그레이팅 상태양호 |

| 구 분 | | | 2023년 상반기 점검결과 | 2023년 하반기 점검결과 | 보수방안 |
|---|---|---|---|---|---|
| | | 사면 | · 토사유실 | · 토사유실 | · 주의관찰 |

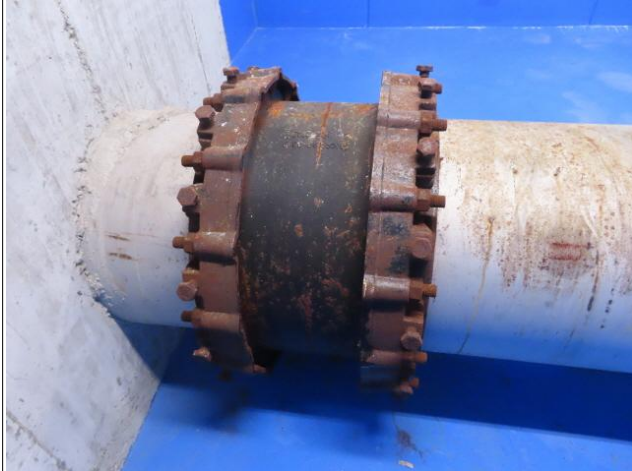
| 전기설비 | 상태양호 | 기계설비 | 배관부식 |

| 구 분 | | | 2023년 상반기 점검결과 | 2023년 하반기 점검결과 | 보수방안 |
|---|---|---|---|---|---|
| 기전<br>설비 | 기계설비 | 배관류 | · 액츄에이터 누유흔적<br>· 배관 부식 | · 액츄에이터 누유흔적<br>· 배관 부식 | · 주의관찰<br>· 재도장 |

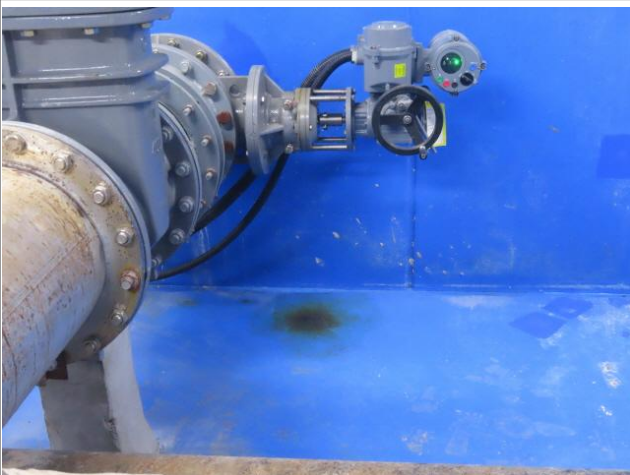
| 기계설비 | 액츄에이터 누유흔적 | 공중이용시설 | 유출밸브실<br>안전난간 상태양호 |

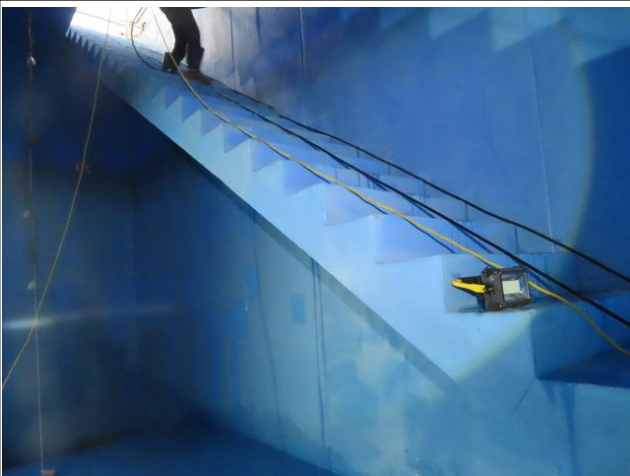
| 공중이용시설 | 배수지 2지<br>안전난간 미설치 | 공중이용시설 | 검수실<br>안전난간 상태양호 |

- 공중이용시설 확인결과 배수지 1지와 2지 내부 진입을 위해 시공한 계단외측에 안전난간이 미 설치된 것으로 조사되어 작업자 및 관리자의 추락방지를 위해 안전난간을 설치하는 것이 바람직할 것으로 판단된다.

| 구 분 | | | 2023년 상반기 점검결과 | 2023년 하반기 점검결과 | 보수방안 |
|---|---|---|---|---|---|
| 공중이용시설 | | | · 안전난간 미설치 | · 안전난간 미설치 | · 주의관찰 |
