## **04. 능3배수지**

## 04.5 정기안전점검표

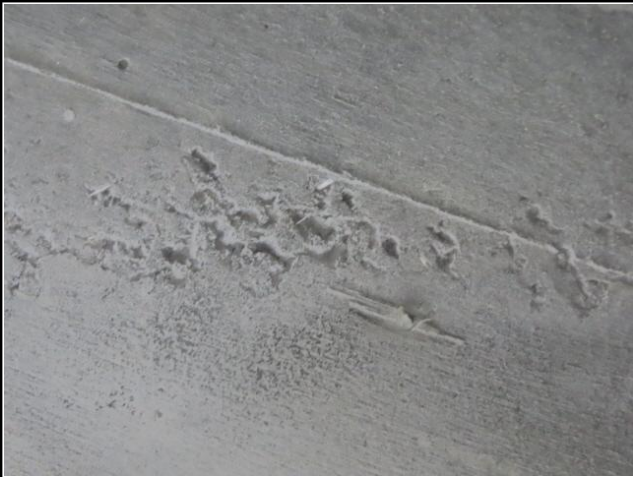
| 1지 상부슬래브 | 재료분리 | 1지 상부슬래브 | 철근노출 |

| 구 분 | | | 2023년 상반기 점검결과 | 2023년 하반기 점검결과 | 보수방안 |
|---|---|---|---|---|---|
| 배수지 | 1지 | 상부슬래브 | <ul style="list-style-type: none"> <li>· 철근노출</li> <li>· 재료분리</li> <li>· 철근노출, 재료분리</li> <li>· 백태</li> <li>· 보수재 박리</li> </ul> | <ul style="list-style-type: none"> <li>· 철근노출</li> <li>· 재료분리</li> <li>· 철근노출, 재료분리</li> <li>· 백태</li> <li>· 보수재 박리</li> </ul> | <ul style="list-style-type: none"> <li>· 단면보수(방청)</li> <li>· 단면보수</li> <li>· 단면보수(방청)</li> <li>· 표면보수</li> <li>· 표면보수</li> </ul> |

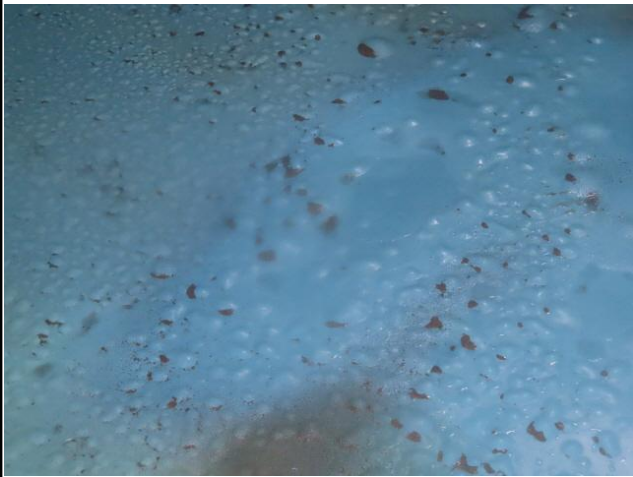
| 1지 바닥슬래브 | 도장기포 | 1지 벽체 | 도장박리(보수) |

| 구 분 | | | 2023년 상반기 점검결과 | 2023년 하반기 점검결과 | 보수방안 |
|---|---|---|---|---|---|
| | | 바닥슬래브 | <ul style="list-style-type: none"> <li>· 도장기포</li> <li>· 도장박리</li> </ul> | <ul style="list-style-type: none"> <li>· 도장기포</li> <li>· 도장박리</li> </ul> | <ul style="list-style-type: none"> <li>· 재도장</li> <li>· 재도장</li> </ul> |

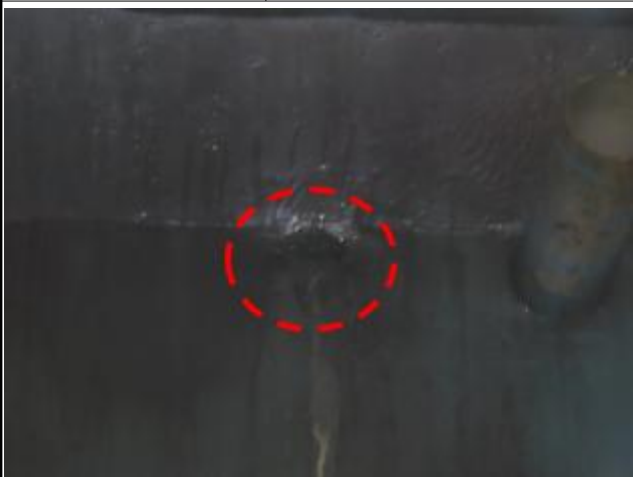
| 1지 벽체 | 공동 | 1지 기둥 | 도장기포 |

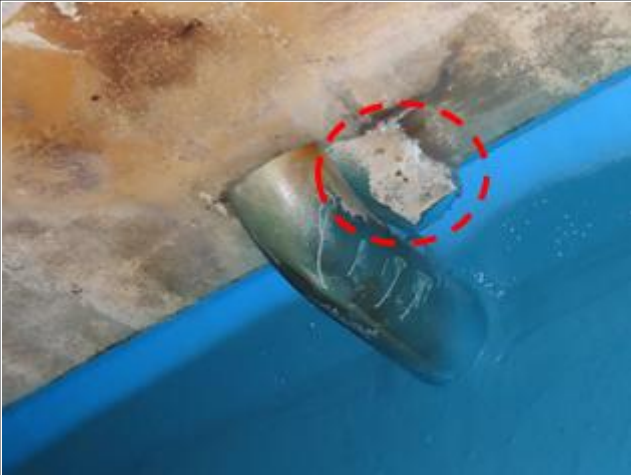
| 2지 상부슬래브 | 파손, 백태 | 2지 상부슬래브 | 철근노출 |

| 구 분 | | | 2023년 상반기 점검결과 | 2023년 하반기 점검결과 | 보수방안 |
|---|---|---|---|---|---|
| | 2지 | 상부슬래브 | <ul style="list-style-type: none"> <li>· 철근노출</li> <li>· 재료분리</li> <li>· 철근노출, 재료분리</li> <li>· 파손</li> <li>· 파손, 백태</li> <li>· 보수재 박리</li> </ul> | <ul style="list-style-type: none"> <li>· 철근노출</li> <li>· 재료분리</li> <li>· 철근노출, 재료분리</li> <li>· 파손</li> <li>· 파손, 백태</li> <li>· 보수재 박리</li> </ul> | <ul style="list-style-type: none"> <li>· 단면보수(방청)</li> <li>· 단면보수</li> <li>· 단면보수(방청)</li> <li>· 단면보수</li> <li>· 단면보수</li> <li>· 표면보수</li> </ul> |

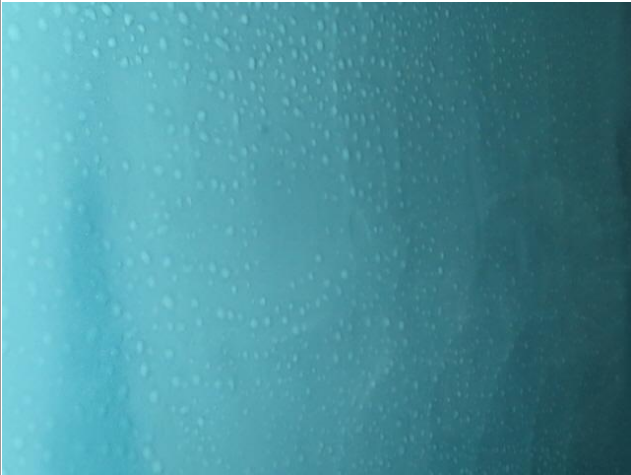
| 2지 벽체 | 도장기포 | 2지 기둥 | 도장기포 |

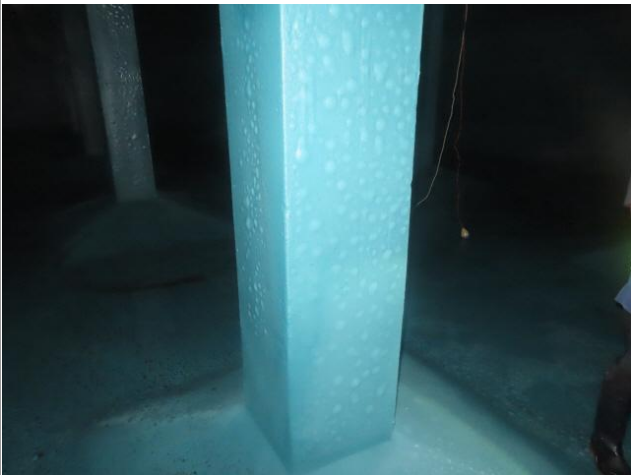
| 2지 기둥 | 도장기포 | 2지 상부슬래브 | 백태 |

| 구 분 | | | 2023년 상반기 점검결과 | 2023년 하반기 점검결과 | 보수방안 |
|---|---|---|---|---|---|
| | | 기둥 | <ul style="list-style-type: none"> <li>· 도장기포</li> </ul> | <ul style="list-style-type: none"> <li>· 도장기포</li> </ul> | <ul style="list-style-type: none"> <li>· 재도장</li> </ul> |

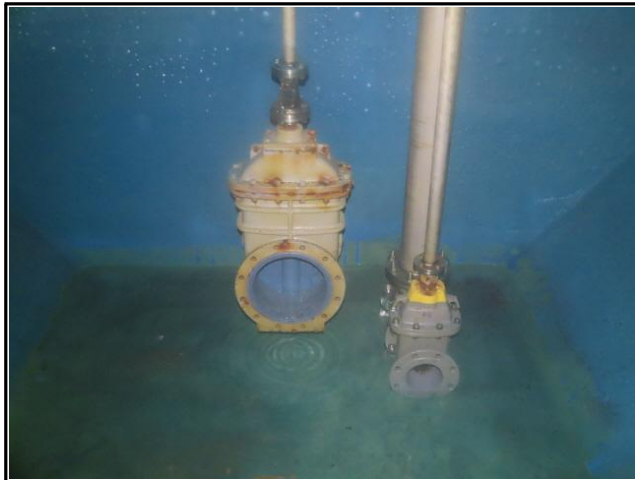
1지 유출배관

관 부식

| 구 분 | | | 2023년 상반기 점검결과 | 2023년 하반기 점검결과 | 보수방안 |
|---|---|---|---|---|---|
| 기전<br>설비 | 기계<br>설비 | 배관류 | · 관 부식 | · 관 부식 | · 재도장 |

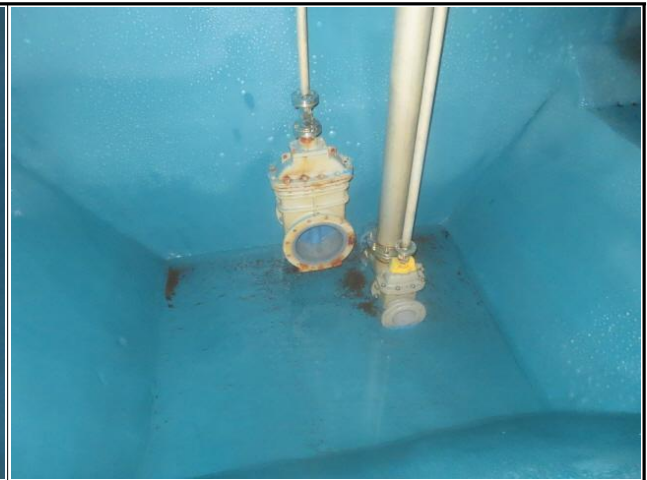
2지 유출배관

관 부식

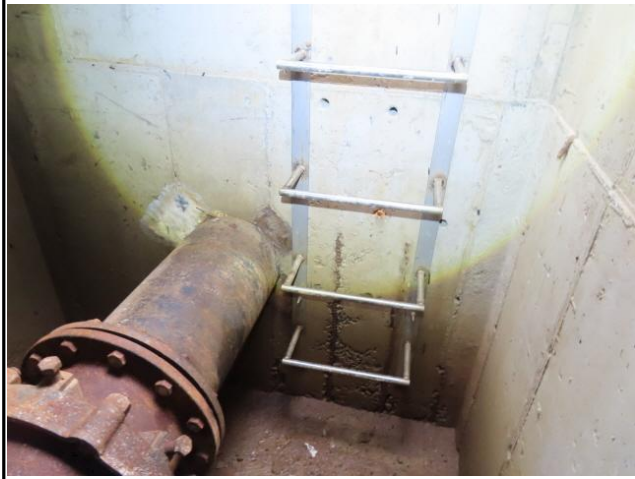
1지 유입밸브실

철근노출

- 밸브실(유입, 유출)에서 철근노출, 체수 등이 조사되었으며, 손상의 진전은 없는 것으로 조사되었다. 시공미흡, 피복두께 부족, 우수침투 등으로 발생한 것으로 판단되며, 밸브실에서 조사된 손상들 중 철근노출은 시설물의 내구성 확보, 추가손상방지를 위해 단면보수(방청)이 필요할 것으로 판단된다.

| 구 분 | | | 2023년 상반기 점검결과 | 2023년 하반기 점검결과 | 보수방안 |
|---|---|---|---|---|---|
| 밸브실 | 유입<br>밸브실 | 1지 | <ul style="list-style-type: none"> <li>· 철근노출</li> </ul> | <ul style="list-style-type: none"> <li>· 철근노출</li> </ul> | <ul style="list-style-type: none"> <li>· 단면보수(방청)</li> </ul> |

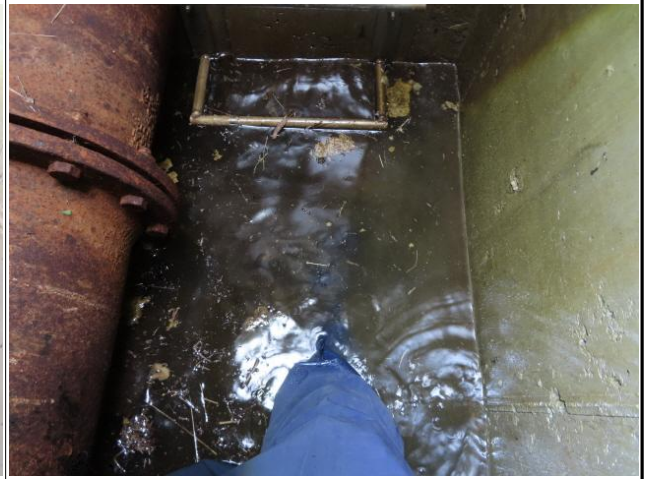
2지 유입밸브실

채수

| 구 분 | | | 2023년 상반기 점검결과 | 2023년 하반기 점검결과 | 보수방안 |
|---|---|---|---|---|---|
| | | 2지 | <ul style="list-style-type: none"> <li>· 채수</li> </ul> | <ul style="list-style-type: none"> <li>· 채수</li> </ul> | <ul style="list-style-type: none"> <li>· 주의관찰</li> </ul> |

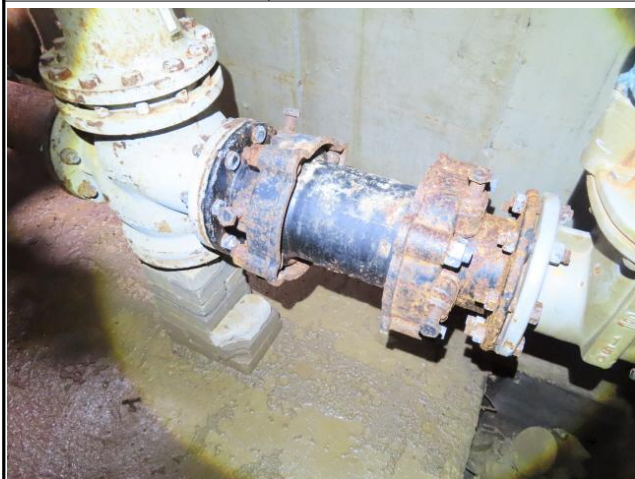
제수변실

관 부식

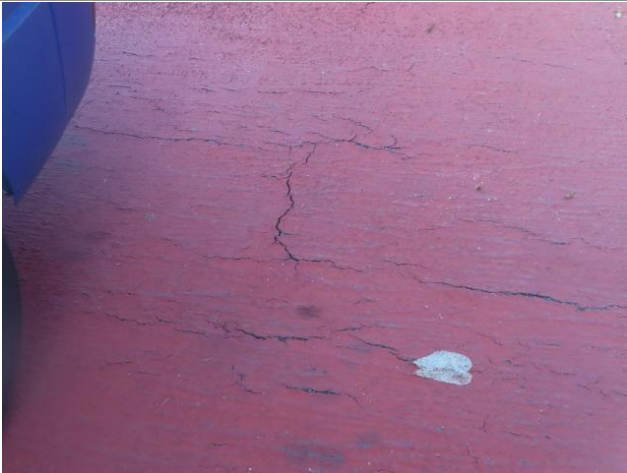
| 전기설비 | 상태양호 | 장내포장 | 아스콘 균열 |

| 구 분 | | | 2023년 상반기 점검결과 | 2023년 하반기 점검결과 | 보수방안 |
|---|---|---|---|---|---|
| 주변시설 | | 장내포장 | · 아스콘 균열<br>· 이격<br>· 파손 | · 아스콘 균열<br>· 이격<br>· 파손 | · 주의관찰<br>· 주의관찰<br>· 주의관찰 |

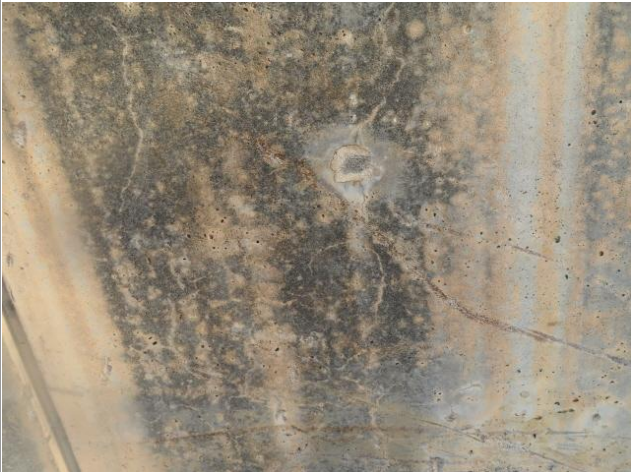
| 옹벽 | 망상균열 | 옹벽 | 균열 |

- 금회 조사된 철근노출, 재료분리, 파손 등은 시공미흡, 피복두께 부족 등으로 발생한 손상으로 판단되며, 도장기포, 도장박리, 백태 등은 대부분은 공용기간 중 발생할 수 있는 일반적인 손상인 것으로 판단된다.
- 상반기 점검이후로 웅벽에서 균열(0.3mm미만), 균열(0.3mm이상), 균열(0.5mm이상), 균열부백태, 망상균열, 재료분리, 이격 등의 손상은 진전이 없는 것으로 조사되었으며, 웅벽에서 발생한 손상들은 공용기간 증가, 건조수축, 온도변화, 시설물 노후화, 우수 및 수분침투, 외부충격 등으로 발생한 것으로 판단된다.

| 구 분 | | | 2023년 상반기 점검결과 | 2023년 하반기 점검결과 | 보수방안 |
|---|---|---|---|---|---|
| | | 옹벽 | · 균열(0.3mm미만)<br>· 균열(0.3mm이상)<br>· 균열(0.5mm이상)<br>· 균열부백태<br>· 망상균열<br>· 몰탈박락<br>· 실링재이격<br>· 실링재탈락<br>· 이격<br>· 재료분리 | · 균열(0.3mm미만)<br>· 균열(0.3mm이상)<br>· 균열(0.5mm이상)<br>· 균열부백태<br>· 망상균열<br>· 몰탈박락<br>· 실링재이격<br>· 실링재탈락<br>· 이격<br>· 재료분리 | · 표면보수<br>· 주입보수<br>· 충전보수<br>· 표면보수<br>· 표면보수<br>· 단면보수<br>· 썰링보수<br>· 썰링보수<br>· 주의관찰<br>· 단면보수 |

- 웅벽의 내구성 확보, 추가손상 방지를 위해 표면보수, 충전보수, 주입보수, 단면보수, 썰링보수 등의 보수가 필요할 것으로 판단된다.
- 웅벽에서 발생한 균열(0.5mm이상)은 균열게이지를 부착하여 진행여부를 확인하고 있으며, 현재 진행성은 없는 것으로 조사되었다.
- 본 시설물에 설치되어 있는 공중이용시설물중 전반적으로 상태가 양호한 것으로 조사되었다. 작업자, 관리자 등의 안전을 위해 지속적인 점검을 통한 상태 변화 확인이 필요할 것으로 판단된다.

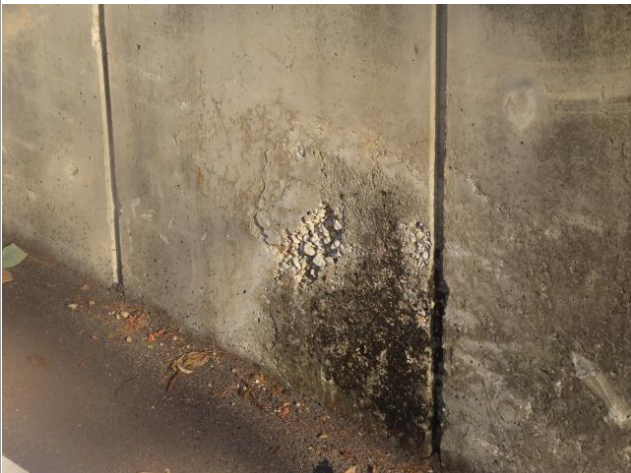
| 옹벽 | 재료분리 | 옹벽 | 물탈박락 |

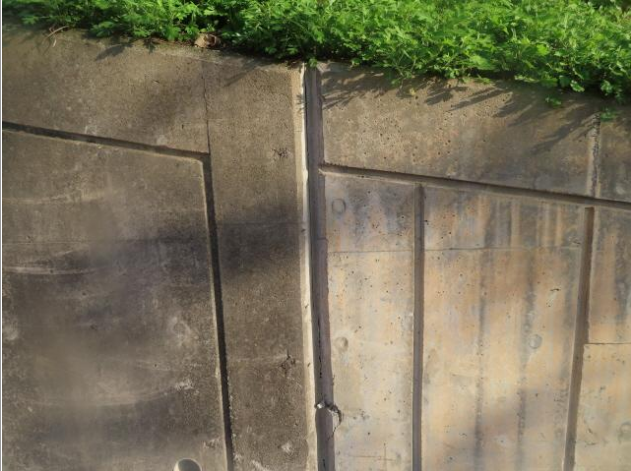
| 옹벽 | 실링재이격 | 공중이용시설 | 1지 사다리 상태양호 |
