## **05. 능4배수지**

## 05.5 정기안전점검표

| 시 설 물 명 | 능4배수지 | 관 리 주 체 | 화성시맑은물사업소 |
| 준공년월일 | 1994년 01월 01일 | 최종점검년월일 | 2023년 09월 19일 |

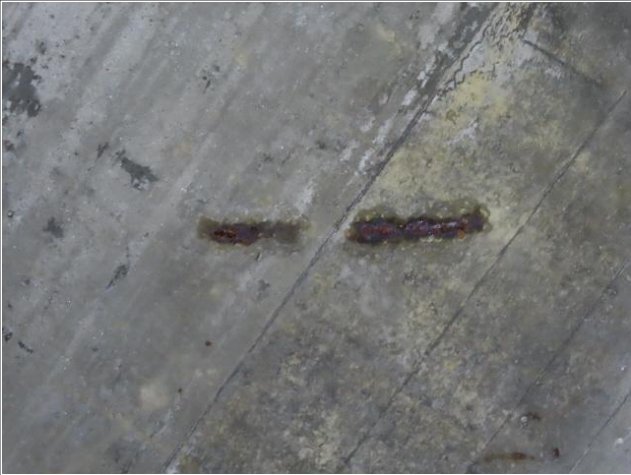
| 1지 상부슬래브 | 철근노출 | 1지 상부슬래브 | 철근노출 |

- 금회 조사된 철근노출의 경우 피복두께 부족으로 발생한 손상으로 판단되며, 도장박리는 시공미흡, 습윤접촉, 접착력 저하로 발생한 것으로 판단된다. 금회 조사된 손상들은 구조물에 영향을 미치는 손상은 아닌 것으로 조사되었으나 시설물 유지관리를 위해 보수를 실시하는 것이 바람직할 것으로 판단된다.

| 구 분 | | | 2023년 상반기 점검결과 | 2023년 하반기 점검결과 | 보수방안 |
|---|---|---|---|---|---|
| 배수지 | 1지 | 상부슬래브 | · 도장박리<br>· 철근노출 | · 도장박리<br>· 철근노출<br>· 몰탈탈락 | · 표면보수<br>· 단면보수(방청)<br>· 단면보수 |

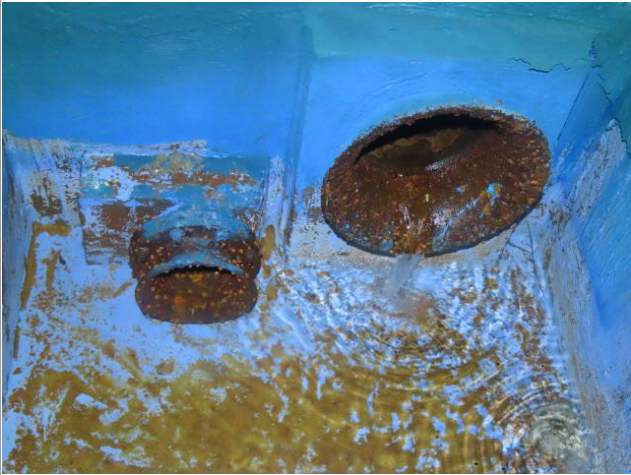
| 1지 바닥슬래브 | 도장박리 | 1지 상부슬래브 | 몰탈탈락 |

| 구 분 | | | 2023년 상반기 점검결과 | 2023년 하반기 점검결과 | 보수방안 |
|---|---|---|---|---|---|
| | | 바닥슬래브 | · 도장박리 | · 도장박리 | · 재도장 |

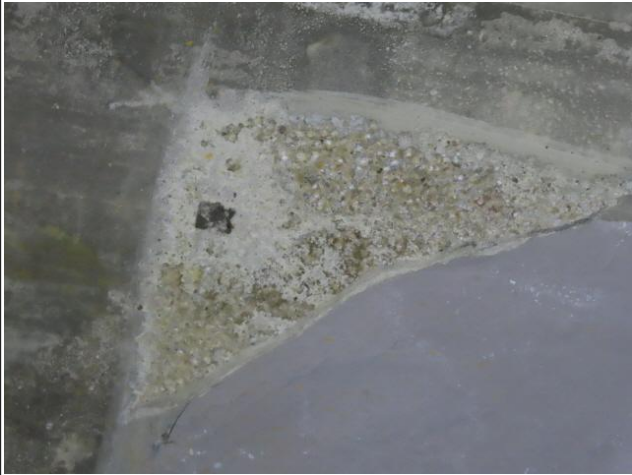
- 능4배수지는 경기도 화성시 능동 697-22에 위치하고 있으며, 13.3m x 23.3m x 4.6m x 2지(철근콘크리트)로 배수지의 시설용량은 2,480m<sup>3</sup>/일로 1994년에 준공되어 현재까지 약 29년간 공용되고 있는 시설물이다.
- 상반기 점검이후로 배수지 1지에서 몰탈 탈락이 신규손상으로 조사되었으며, 2지에서 벽체에서 도장박리가 신규손상으로 조사되었다.

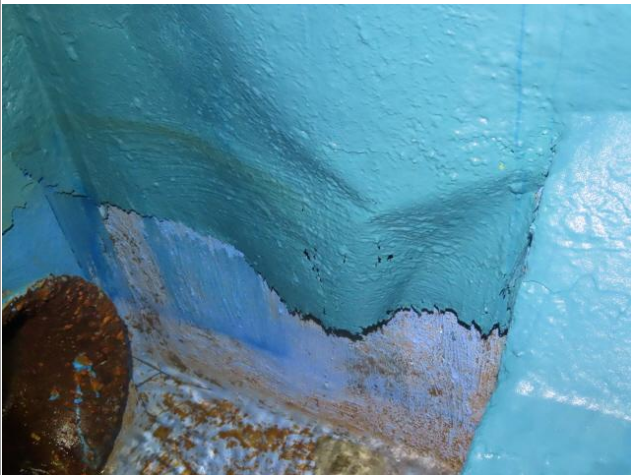
| 1지 벽체 | 도장들뜸 | 1지 벽체 | 도장기포 |

| 구 분 | | | 2023년 상반기 점검결과 | 2023년 하반기 점검결과 | 보수방안 |
|---|---|---|---|---|---|
| | | 벽체 | · 도장기포<br>· 도장들뜸 | · 도장기포<br>· 도장들뜸 | · 재도장<br>· 재도장 |

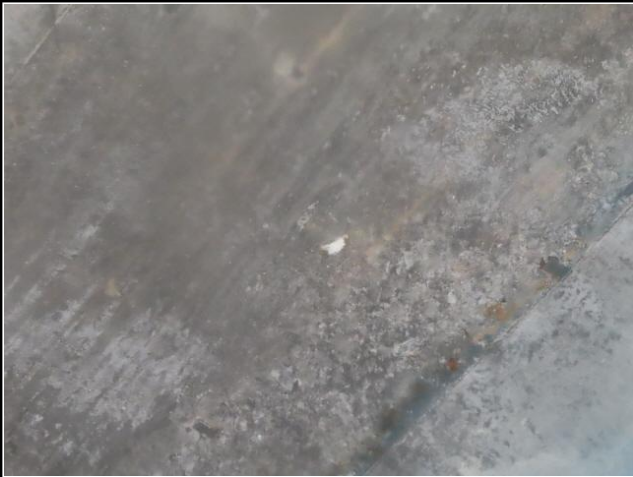
| 2지 상부슬래브 | 백태 | 2지 상부슬래브 | 철근노출 |

| 구 분 | | | 2023년 상반기 점검결과 | 2023년 하반기 점검결과 | 보수방안 |
|---|---|---|---|---|---|
| | 2지 | 상부슬래브 | · 녹물<br>· 몰탈파손<br>· 백태<br>· 재료분리<br>· 철근노출 | · 녹물<br>· 몰탈파손<br>· 백태<br>· 재료분리<br>· 철근노출 | · 주의관찰<br>· 단면보수<br>· 표면보수<br>· 단면보수<br>· 단면보수(방청) |

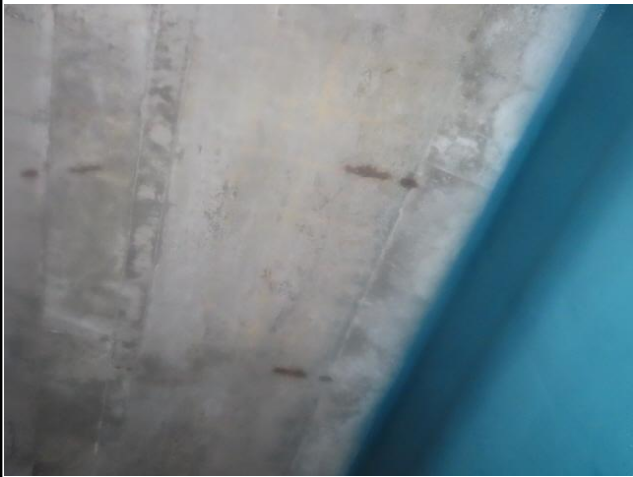
| 2지 상부슬래브 | 철근노출 | 2지 바닥슬래브 | 상태양호 |

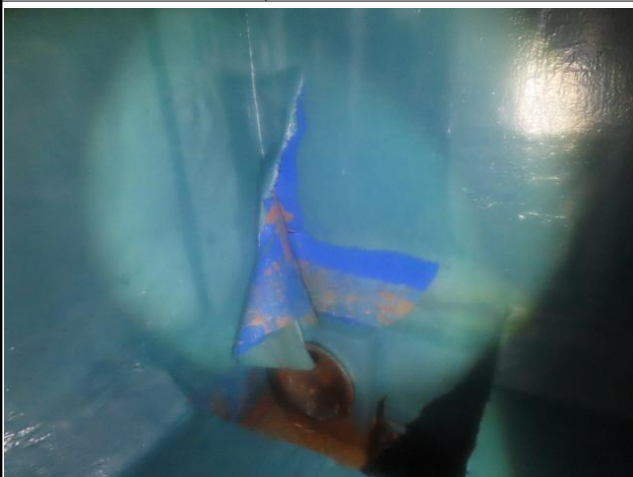
| 2지 벽체 | 도장박리 | 2지 기둥 | 상태양호 |

차기 점검시 배수지 2지 벽체에서 발생한 도장박리에 대하여 손상의 진전여부 확인이 필요할 것으로 판단된다.

| 구 분 | | | 2023년 상반기 점검결과 | 2023년 하반기 점검결과 | 보수방안 |
|---|---|---|---|---|---|
| | | 벽체 | 상태양호 | · 도장박리 | · 재도장 |

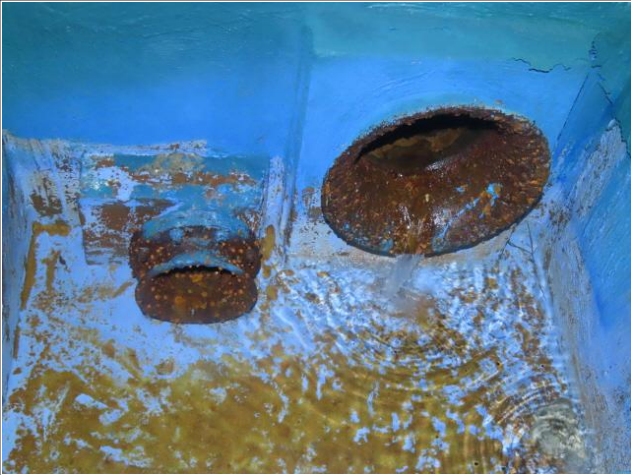
| 1지 유출배관 | 관 부식 | 2지 유출배관 | 관 부식 |

- 기전설비 배관류에서 일괄적으로 관 부식이 조사되었으며, 전기설비는 대체적으로 양호한 것으로 조사되었다.
- 배관 부식은 공용기간 증가, 지속적인 습윤접촉으로 발생한 것으로 판단되며, 재도장이 필요할 것으로 판단된다.
- 배수지 주변에 설치된 부재(배수로, 웅스)는 대체적으로 양호한 것으로 조사되었다.

| 구 분 | | | 2023년 상반기 점검결과 | 2023년 하반기 점검결과 | 보수방안 |
|---|---|---|---|---|---|
| 기전<br>설비 | 기계<br>설비 | 배관류 | · 관 부식 | · 관 부식 | · 재도장 |

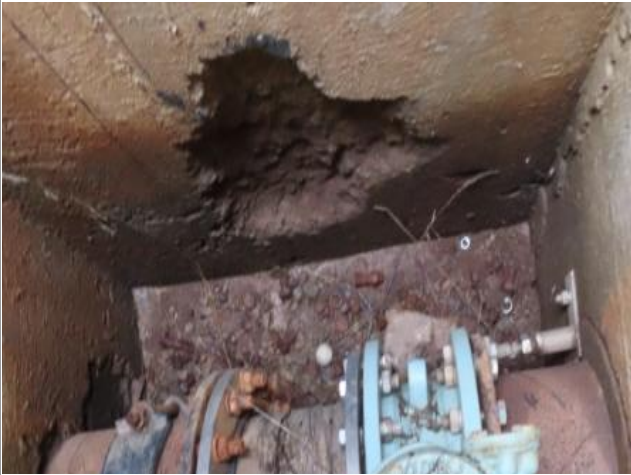
| 1지 유입밸브실 | 박락 | 통합 유출밸브실 | 백태 |

- 밸브실(유입, 통합 유출)에서 박락, 백태, 체수 등이 조사되었으며, 이는 외부충격, 습윤접촉, 우수유입 등으로 발생한 것으로 판단된다.
- 금회 밸브실에서 조사된 손상들은 단면보수, 표면보수 등의 보수공법이 요구되나, 정도가 경미하여 단기적은 보수보다 중장기적인 보수계획 수립 후 일괄 보수하는 것이 적합할 것으로 판단된다.

| 구 분 | | | 2023년 상반기 점검결과 | 2023년 하반기 점검결과 | 보수방안 |
|---|---|---|---|---|---|
| 밸브실 | 유입<br>밸브실 | 1지 | · 박락 | · 박락 | · 단면보수 |

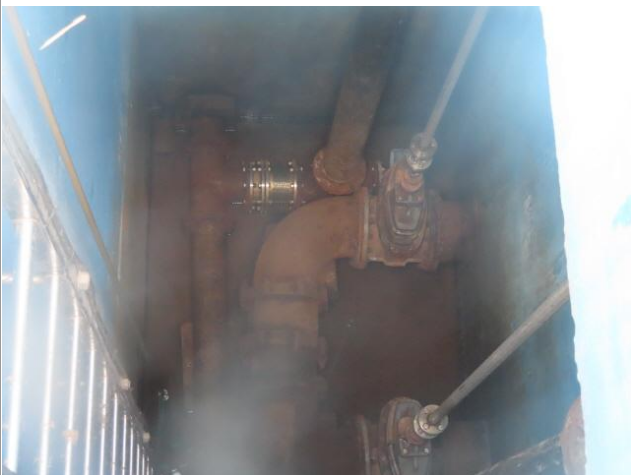
| 통합유출밸브실 | 관 부식 | 통합유출밸브실 | 채수 |

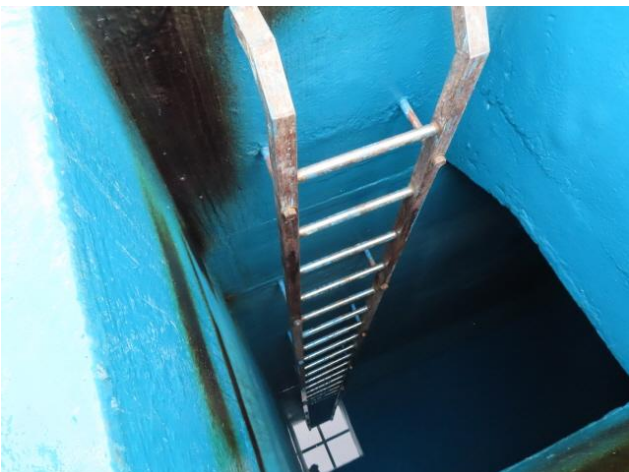
| 공중이용시설 | 1지 사다리 부식 | 공중이용시설 | 2지 사다리 부식 |

- 공중이용시설 부재에서 조사된 1지, 2지 사다리 부식은 정도가 경미하나 배수지 내부의 청결도를 위해 재도장이 필요할 것으로 필요하며, 밸브실 사다리 미고정의 경우 공간이 협소하여, 주의관찰이 바람직 할 것으로 판단된다.
- 정기안전점검 결과 본 시설물은 보조부재에 경미한 결함이 발생하였으나 기능발휘에는 지장이 없으며 내구성 증진을 위하여 일부의 보수가 필요한 상태인 “양호”로 평가하였다.

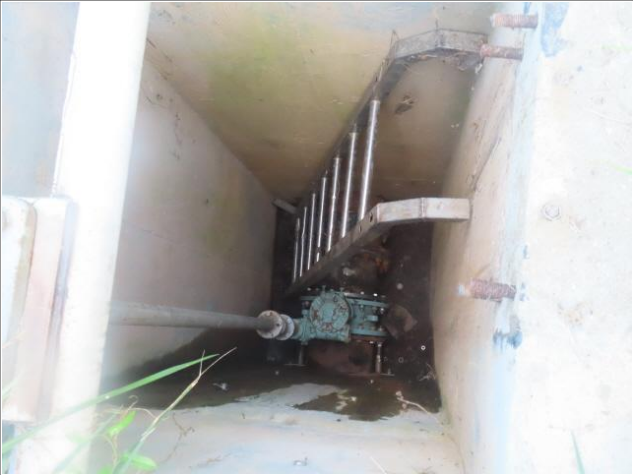
| 공중이용시설 | 1지 유입밸브실<br>사다리 미고정 | 공중이용시설 | 2지 유입밸브실<br>사다리 미고정 |

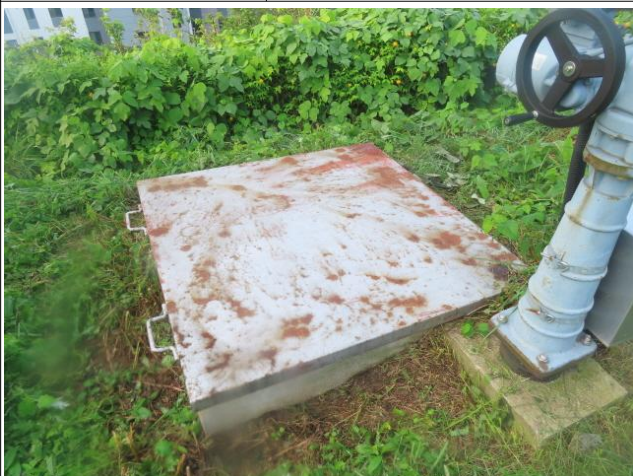
| 공중이용시설 | 1지 유입밸브실<br>점검구 덮개 상태양호 | 공중이용시설 | 통합 유출밸브실<br>덮개 부식 |

| 구 분 | | | 2023년 상반기 점검결과 | 2023년 하반기 점검결과 | 보수방안 |
|---|---|---|---|---|---|
| 공중이용시설 | | | <ul style="list-style-type: none"> <li>· 1지 사다리부식</li> <li>· 2지 사다리부식</li> <li>· 1지 밸브실 사다리 미고정</li> <li>· 2지 밸브실 사다리 미고정</li> <li>· 통합 유출밸브실 덮개 부식</li> </ul> | <ul style="list-style-type: none"> <li>· 1지 사다리부식</li> <li>· 2지 사다리부식</li> <li>· 1지 밸브실 사다리 미고정</li> <li>· 2지 밸브실 사다리 미고정</li> <li>· 통합 유출밸브실 덮개 부식</li> </ul> | <ul style="list-style-type: none"> <li>· 재도장</li> <li>· 재도장</li> <li>· 주의관찰</li> <li>· 주의관찰</li> <li>· 주의관찰</li> </ul> |
