## **06. 능5배수지**

## 06.1 시설물 현황

| 구 분 | 내 용 | 구 분 | 내 용 |
|---|---|---|---|
| 시설물명 | 능5배수지 | 시설물번호 | WS2005-0000019 |

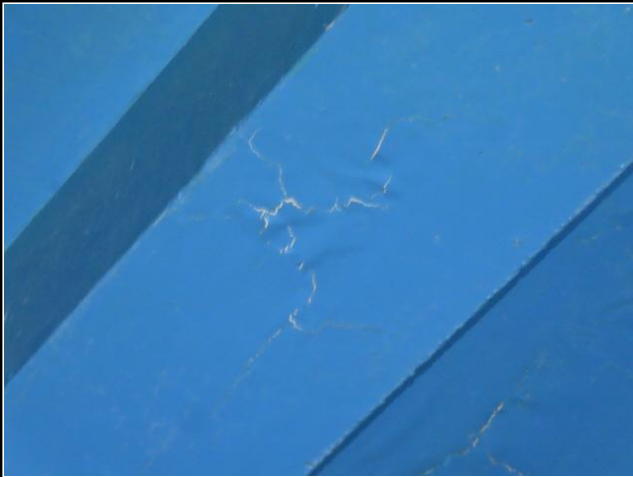
| 1지 상부슬래브 | 균열(0.3mm미만) | 1지 상부슬래브 | 도장박락 |

| 구 분 | | | 2023년 상반기 점검 결과 | 2023년 하반기 점검 결과 | 보수방안 |
|---|---|---|---|---|---|
| 배<br>수<br>지 | 1지 | 상부슬래브 | · 균열(0.3mm미만)<br>· 도장박락<br>· 도장박리 | · 균열(0.3mm미만)<br>· 도장박락<br>· 도장박리 | · 표면보수<br>· 재도장<br>· 재도장 |

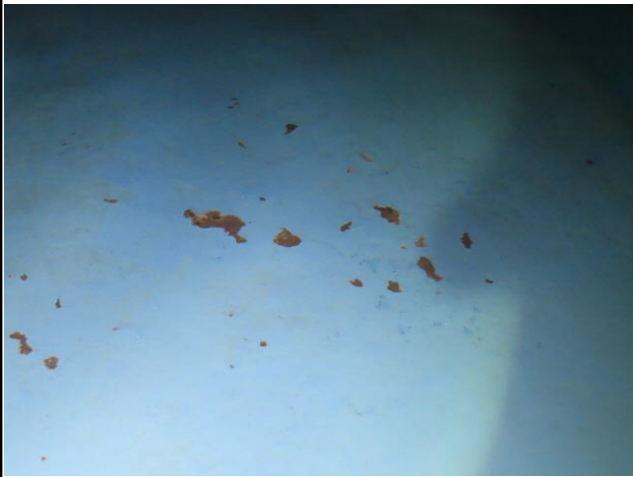
| 1지 바닥슬래브 | 도장박리 | 1지 상부슬래브 | 도장박락 |

| 구 분 | | | 2023년 상반기 점검 결과 | 2023년 하반기 점검 결과 | 보수방안 |
|---|---|---|---|---|---|
| | | 바닥슬래브 | · 도장박리 | · 도장박리 | · 재도장 |

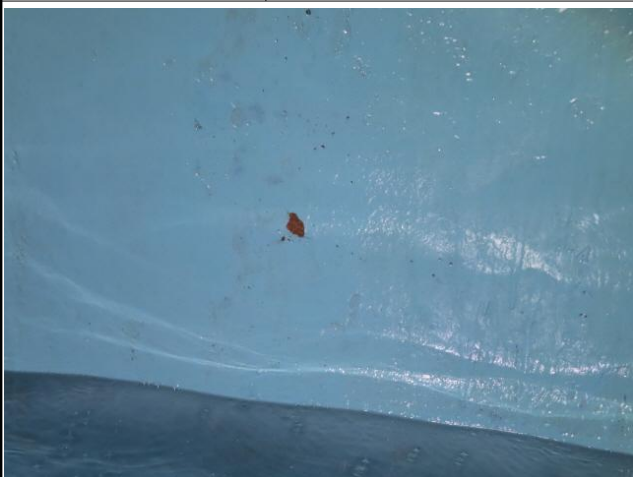
| 1지 벽체 | 녹물 | 1지 도류벽 | 녹물 |

| 구 분 | | | 2023년 상반기 점검 결과 | 2023년 하반기 점검 결과 | 보수방안 |
|---|---|---|---|---|---|
| | | 벽체 | · 도장박락<br>· 녹물 | · 도장박락<br>· 녹물 | · 재도장<br>· 청소 |

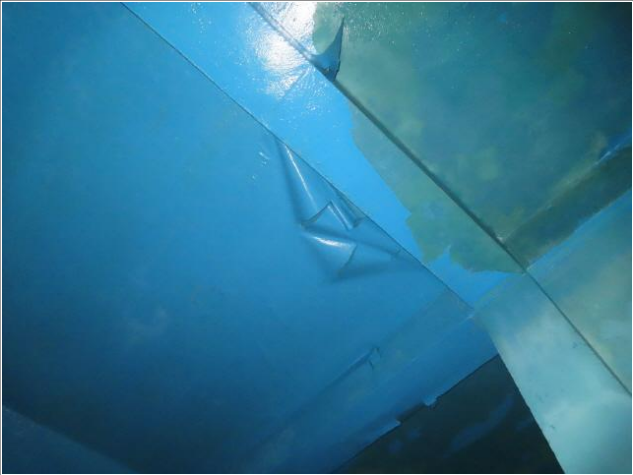
| 2지 상부슬래브 | 도장박리 | 2지 상부슬래브 | 도장박락 |

| 구 분 | | | 2023년 상반기 점검 결과 | 2023년 하반기 점검 결과 | 보수방안 |
|---|---|---|---|---|---|
| | 2지 | 상부슬래브 | · 도장들뜸<br>· 도장박락<br>· 도장박리<br>· 백태 | · 도장들뜸<br>· 도장박락<br>· 도장박리<br>· 백태 | · 재도장<br>· 재도장<br>· 재도장<br>· 표면보수 |

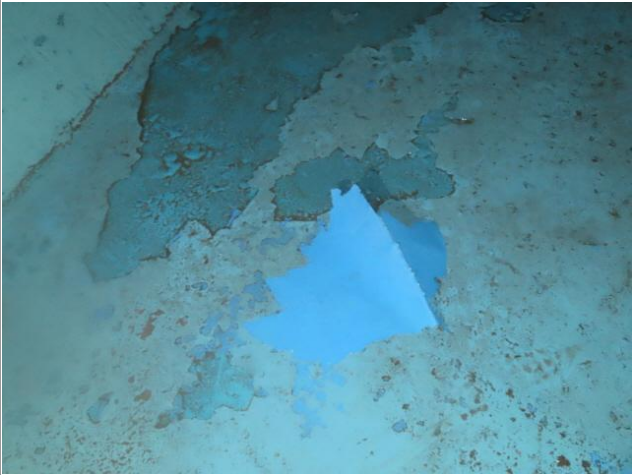
| 2지 바닥슬래브 | 도장박리 | 2지 벽체 | 녹물 |

| 구 분 | | | 2023년 상반기 점검 결과 | 2023년 하반기 점검 결과 | 보수방안 |
|---|---|---|---|---|---|
| | | 바닥슬래브 | · 녹물<br>· 도장박락<br>· 도장박리 | · 녹물<br>· 도장박락<br>· 도장박리 | · 청소<br>· 재도장<br>· 재도장 |

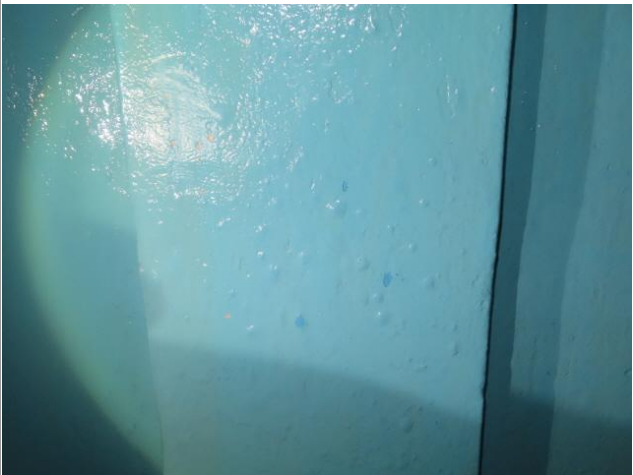
| 2지 벽체 | 도장기포 | 2지 도류벽 | 백태 |

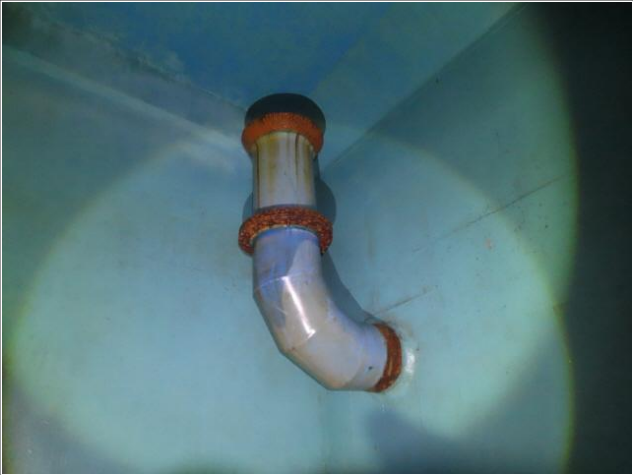
| 1지 유입배관 | 관 부식 | 2지 유입배관 | 관 부식 |

| 구 분 | | | 2023년 상반기 점검 결과 | 2023년 하반기 점검 결과 | 보수방안 |
|---|---|---|---|---|---|
| 기전<br>설비 | 기계<br>설비 | 배관류 | • 관 부식 | • 관 부식 | • 재도장 |

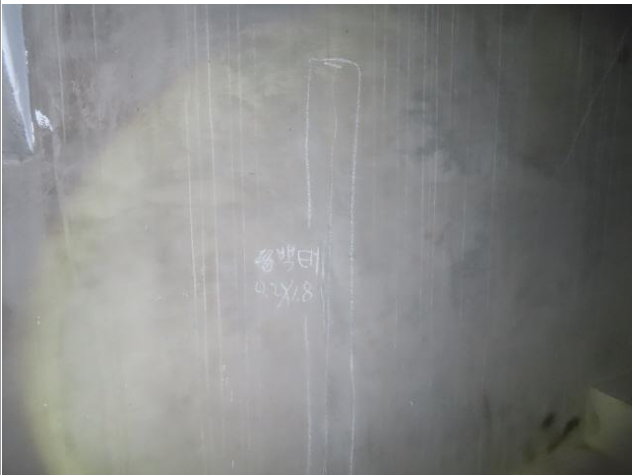
| 유입밸브실 | 백태 | 유입밸브실 | 철근노출 |

| 구 분 | | | 2023년 상반기 점검 결과 | 2023년 하반기 점검 결과 | 보수방안 |
|---|---|---|---|---|---|
| | 밸브실 | 유입밸브실 | <ul style="list-style-type: none"> <li>• 파손</li> <li>• 균열(0.3mm미만)</li> <li>• 균열부백태</li> <li>• 망상균열, 백태</li> <li>• 백태</li> <li>• 전선마감불량, 누수</li> <li>• 철근노출</li> <li>• 철근노출, 박락</li> </ul> | <ul style="list-style-type: none"> <li>• 파손</li> <li>• 균열(0.3mm미만)</li> <li>• 균열부백태</li> <li>• 망상균열, 백태</li> <li>• 백태</li> <li>• 전선마감불량, 누수</li> <li>• 철근노출</li> <li>• 철근노출, 박락</li> </ul> | <ul style="list-style-type: none"> <li>• 단면보수</li> <li>• 표면보수</li> <li>• 표면보수</li> <li>• 표면보수</li> <li>• 표면보수</li> <li>• 주의관찰</li> <li>• 단면보수(방청)</li> <li>• 단면보수(방청)</li> </ul> |

- 밸브실(유입, 유출)에서 파손, 균열부백태, 균열(0.3mm미만), 균열(0.3mm이상), 누수, 철근노출, 박락 등이 조사되었으며, 이는 공용기간 증가에 따른 노후화, 습윤접촉, 건조수축, 온도변화, 피복두께부족 등으로 발생한 것으로 판단된다. 밸브실의 내구성확보, 추가손상방지를 위해 표면보수, 단면보수(방청), 재도장, 주입보수, 지수보수 공법 등이 필요할 것으로 판단된다.

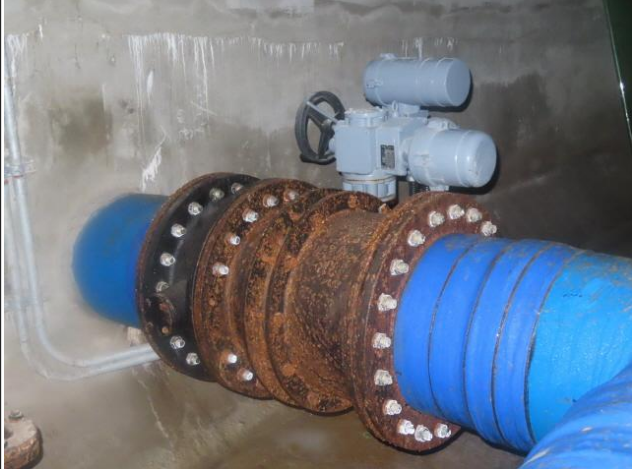
| 전기설비 | 상태양호 | 기계설비 | 관 부식 |
