## **07. 능5배수지(증설)**

## 07.1 시설물 현황

| 구 분 | 내 용 | 구 분 | 내 용 |
|---|---|---|---|
| 시설물명 | 능5배수지(증설) | 시설물번호 | WS2021-0000010 |

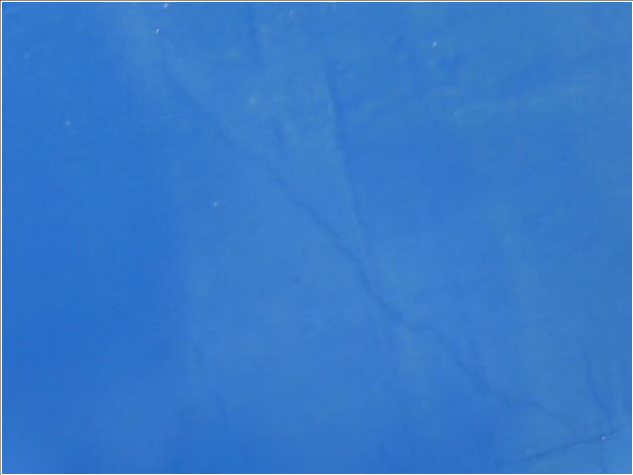
| 1지 상부슬래브 | 균열(0.3mm미만) | 1지 상부슬래브 | 균열부백태 |

| 구 분 | | | 2023년 상반기 점검 결과 | 2023년 하반기 점검 결과 | 보수방안 |
|---|---|---|---|---|---|
| | | 바닥슬래브 | · 균열(0.3mm미만) | · 균열(0.3mm미만) | · 표면보수 |

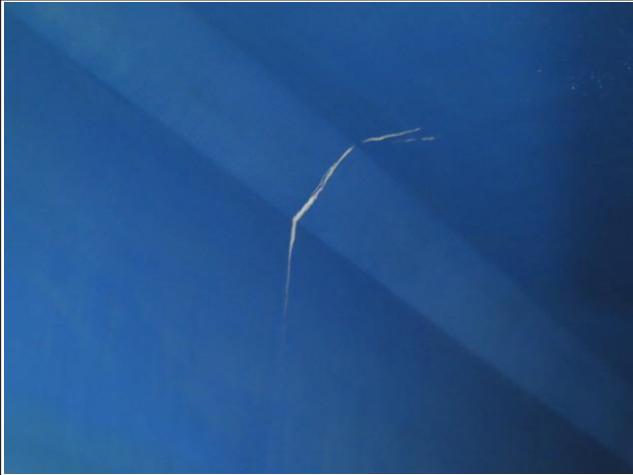
| 구 분 | | | 2023년 상반기 점검 결과 | 2023년 하반기 점검 결과 | 보수방안 |
|---|---|---|---|---|---|
| 배수지 | 1지 | 상부슬래브 | · 백태<br>· 균열부백태 | · 백태<br>· 균열부백태 | · 표면보수<br>· 표면보수 |

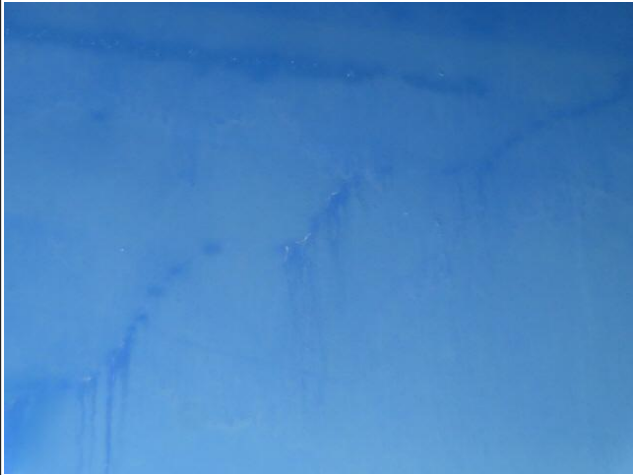
| 1지 기둥 | 상태양호 | 1지 벽체 | 균열부백태 |

| 구 분 | | | 2023년 상반기 점검 결과 | 2023년 하반기 점검 결과 | 보수방안 |
|---|---|---|---|---|---|
| | | 벽체 | · 균열(0.3mm미만)<br>· 균열부백태<br>· 도장박리<br>· 백태 | · 균열(0.3mm미만)<br>· 균열부백태<br>· 도장박리<br>· 백태 | · 표면보수<br>· 표면보수<br>· 재도장<br>· 표면보수 |

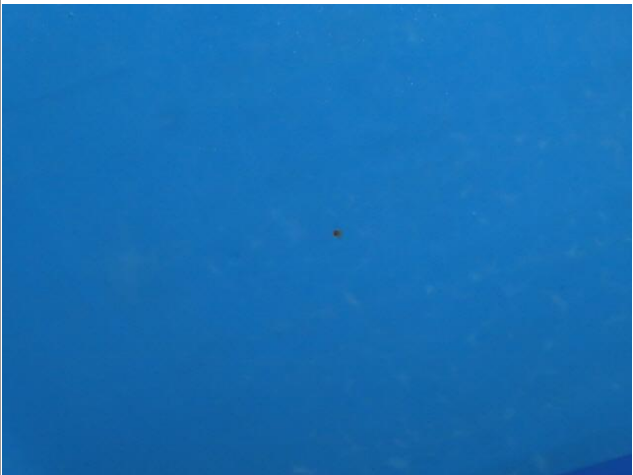
| 2지 상부슬래브 | 녹물 | 2지 벽체 | 균열(0.3mm미만) |

| 구 분 | | | 2023년 상반기 점검 결과 | 2023년 하반기 점검 결과 | 보수방안 |
|---|---|---|---|---|---|
| | 2지 | 상부슬래브 | · 녹물<br>· 균열부백태 | · 녹물<br>· 균열부백태 | · 청소<br>· 표면보수 |

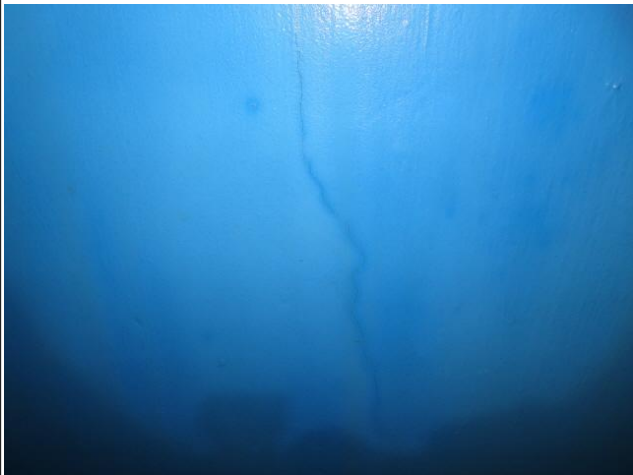
| 구 분 | | | 2023년 상반기 점검 결과 | 2023년 하반기 점검 결과 | 보수방안 |
|---|---|---|---|---|---|
| | | 벽체 | · 도장박리<br>· 균열(0.3mm미만)<br>· 균열부백태<br>· 백태<br>· 박락(폼타이홀) | · 도장박리<br>· 균열(0.3mm미만)<br>· 균열부백태<br>· 백태<br>· 박락(폼타이홀) | · 재도장<br>· 표면보수<br>· 표면보수<br>· 표면보수<br>· 주의관찰 |

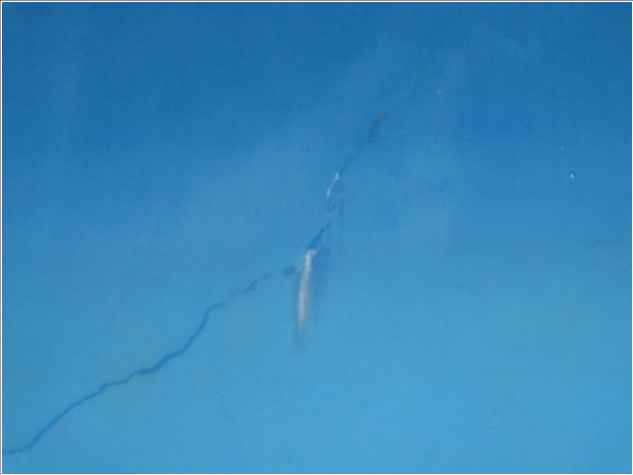
| 2지 벽체 | 백태 | 2지 벽체 | 박락(폼타이홀) |

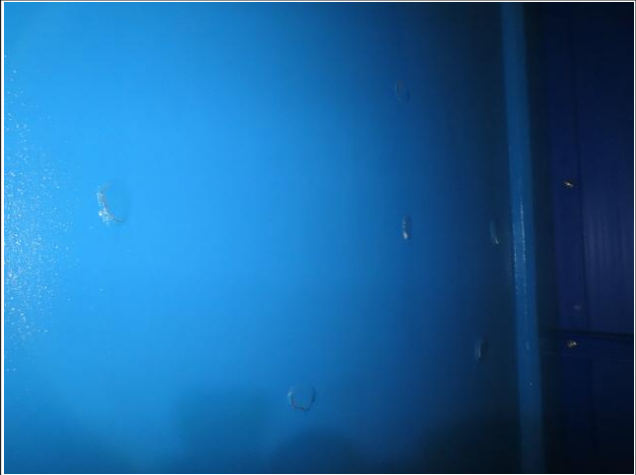
- 능5배수지(증설)는 경기도 화성시 능동 697-22에 위치하고 있으며, 27.4m x 32.9m x 4.8m x 2지(철근콘크리트)로 배수지의 시설용량은 7,000㎥/일로 2021년에 준공되어 현재까지 약 2년간 공용되고 있는 시설물이다.
- 배수지 내부 점검결과, 백태, 균열부백태, 도장박리, 녹물, 망상균열, 백태, 박락(폼타이홀)이 조사되었으며, 손상의 진전은 없는 것으로 조사되었다. 배수지 내부에서 발생한 균열, 망상균열, 균열부백태 등은 건조수축, 온도변화 등으로 발생한 것으로 판단되며, 도장박리, 박락(폼타이홀)는 접착력 저하, 양생시간 부족, 시공미흡 등으로 발생한 것으로 판단된다.

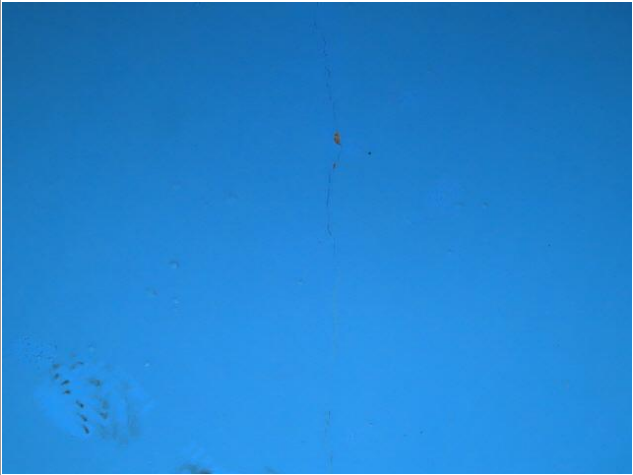
| 2지 하부슬래브 | 균열(0.3mm미만) | 2지 벽체 | 균열부백태 |

| 구 분 | | | 2023년 상반기 점검 결과 | 2023년 하반기 점검 결과 | 보수방안 |
|---|---|---|---|---|---|
| | | 바닥슬래브 | · 망상균열<br>· 균열(0.3mm미만) | · 망상균열<br>· 균열(0.3mm미만) | · 표면보수<br>· 표면보수 |

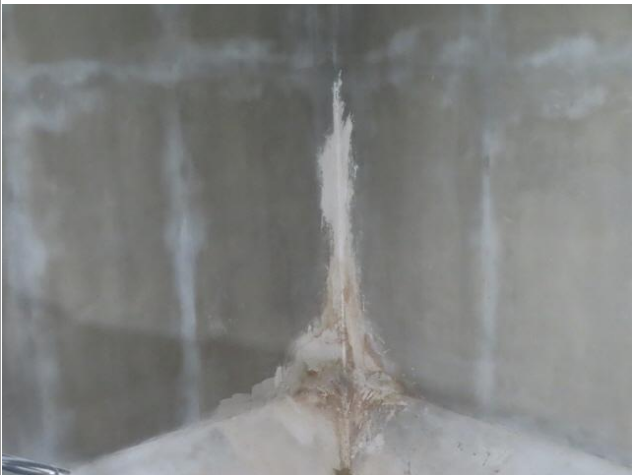
| 유입밸브실 | 백태 | 유입밸브실 | 백태 |

| 구 분 | | | 2023년 상반기 점검 결과 | 2023년 하반기 점검 결과 | 보수방안 |
|---|---|---|---|---|---|
| 밸브실 | 유입밸브실 | · 박리<br>· 균열(0.3mm미만)<br>· 누수<br>· 백태<br>· 균열부백태<br>· 체수 | · 박리<br>· 균열(0.3mm미만)<br>· 누수<br>· 백태<br>· 균열부백태<br>· 체수 | · 단면보수<br>· 표면보수<br>· 지수보수<br>· 표면보수<br>· 표면보수<br>· 주의관찰 | |

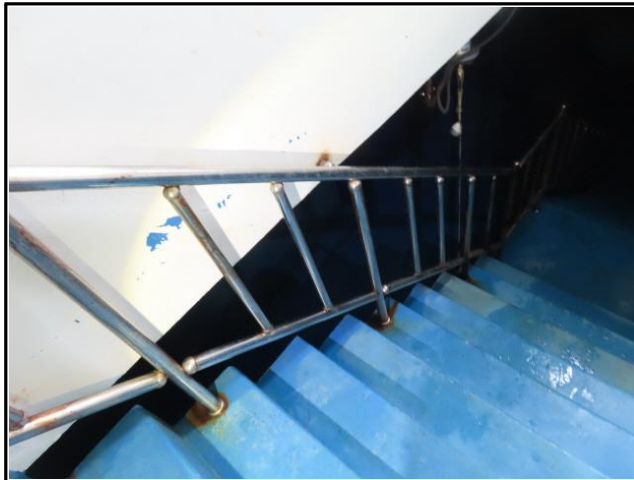
1지 난간부식

- 그 외 기타시설은 대체적으로 양호한 것으로 조사되었으며, 지속적인 점검을 통한 신규손상 발생 여부를 확인 하는 것이 바람직 할 것으로 판단된다.
- 본 시설물에 설치되어 있는 공중이용시설물은 전반적으로 상태가 양호한 것으로 조사되었으며, 1지, 2지 배수지 출입 계단에 설치된 난간이 경미하게 부식이 발생한 것으로 조사되었다. 금회 조사된 배수지 1지, 2지 난간은 배수지 내부의 청결도를 위해 재도장이 필요할 것으로 판단되며, 그 외 작업자, 관리자 등의 안전을 위해 지속적인 점검을 통한 상태 변화 확인이 필요할 것으로 판단된다.

| 구 분 | | | 2023년 상반기 점검 결과 | 2023년 하반기 점검 결과 | 보수방안 |
|---|---|---|---|---|---|
| 공중이용시설 | | · 1지 난간부식<br>· 2지 난간부식 | · 1지 난간부식<br>· 2지 난간부식 | · 재도장<br>· 재도장 | |

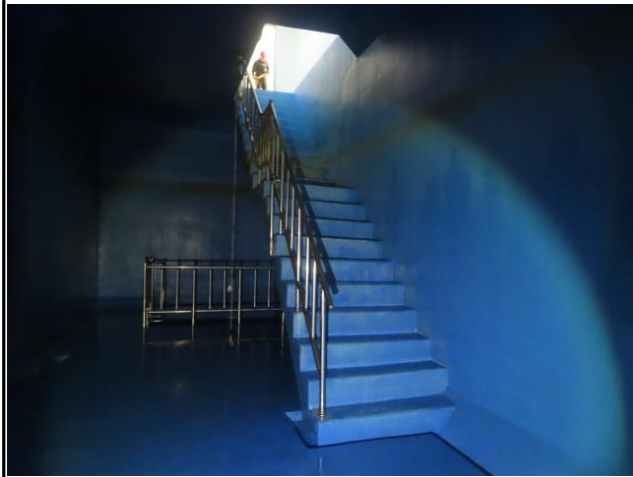
공중이용시설

2지 난간부식
