# 동탄석우배수지

## 제 1 장 시설물 개요

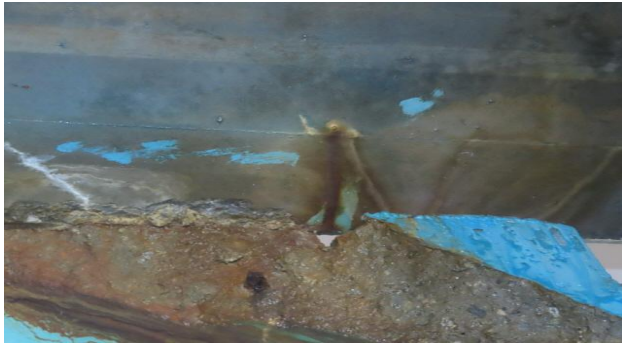
| 배수지 1지 내부 전경 | 배수지 1지 상부슬래브 철근노출 |

상부슬래브에서 피복두께부족, 시공미흡 등으로 잡철물과 철근노출, 녹이 주로 조사되었으며, 손상의 진전은 없는 것으로 조사되었다.

이러한 손상들은 구조물에 미치는 영향은 없는 것으로 판단되나 추가손상방지 및 내구성 확보와 시설물 유지관리를 위해 표면보수, 재도장, 단면보수, 단면보수(방청) 등의 보수공법을 실시하는 것이 바람직할 것으로 판단된다.

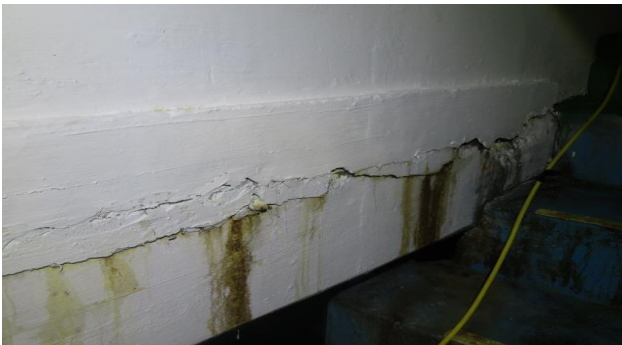
| 배수지 1지 상부슬래브 박락 | 배수지 1지 상부슬래브 백태 |

상부슬래브, 벽체, 기둥에서 조사된 녹, 박락(폼타이홀), 잡철물 손상은 시공당시 마감처리 미흡으로 손상이 발생한 것으로 사료되며, 이로 인하여 녹물과 박락(폼타이홀) 손상이 발생한 것으로 판단된다.

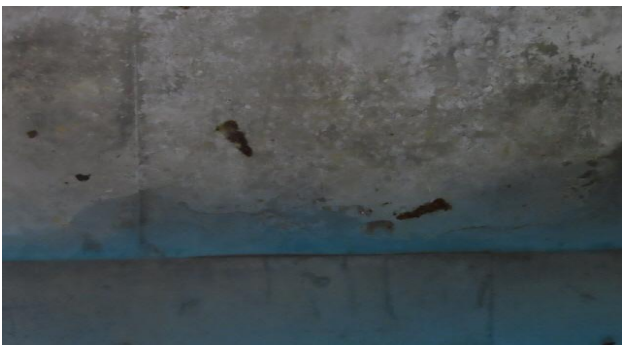
| 배수지 1지 상부슬래브 잡철물 | 배수지 1지 벽체 도장기포 |

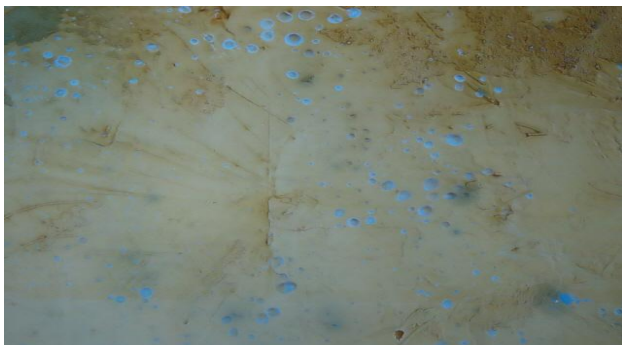
도장기포, 도장박리는 시공당시 도장면 전처리 미흡, 건조시간 부족, 공용기간 증가에 따른 부착력 저하, 지속적인 담수접촉으로 손상이 발생한 것으로 판단된다.

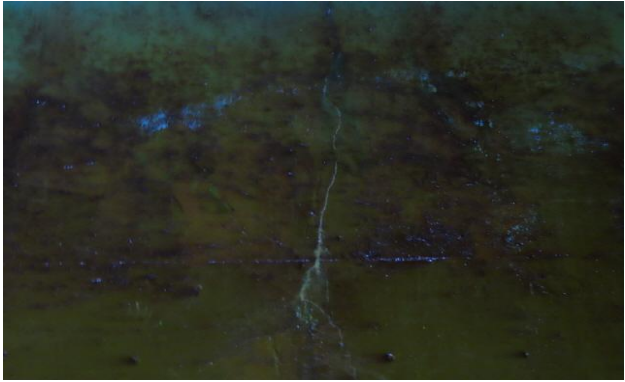
| 배수지 1지 벽체 균열(0.3mm미만) | 배수지 1지 계단 재료분리 |

배수지 내부에서 발생한 균열(0.3mm미만)의 경우 시공초기 건조수축 및 반사균열로 손상이 발생한 것으로 추정되며, 균열부백태는 균열부에 담수가 침투하여 발생한 것으로 판단된다.

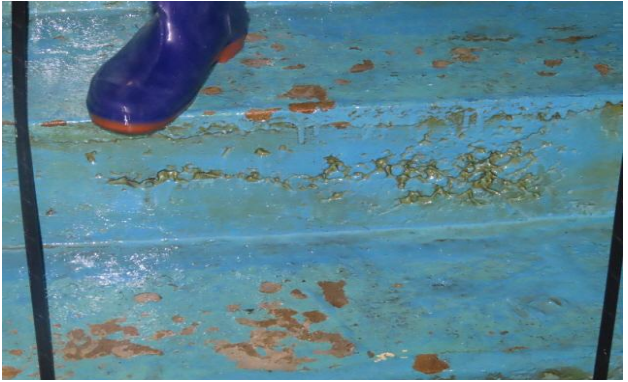
재료분리, 도류벽 지지프레임 탈락, 배부름 손상은 타설 및 다짐미흡, 너트조임 불량 등 시공미흡에 의해 발생한 것으로 판단되며, 손상의 진전은 없는 것으로 조사되었다.

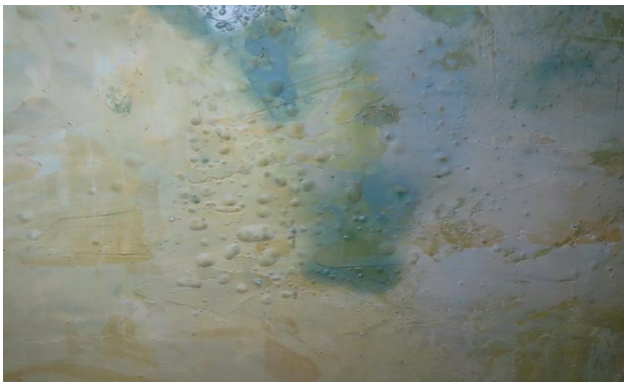
| 배수지 1지 벽체 도장기포 | 배수지 1지 하부슬래브 균열(0.3mm미만) |

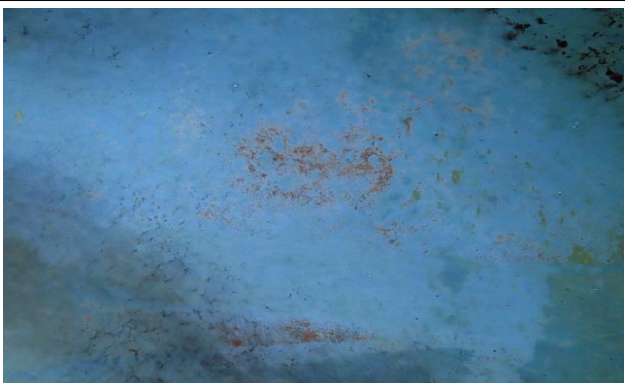
| 배수지 1지 하부슬래브 도장박리 | 배수지 1지 도류벽 지지프레임 탈락 |

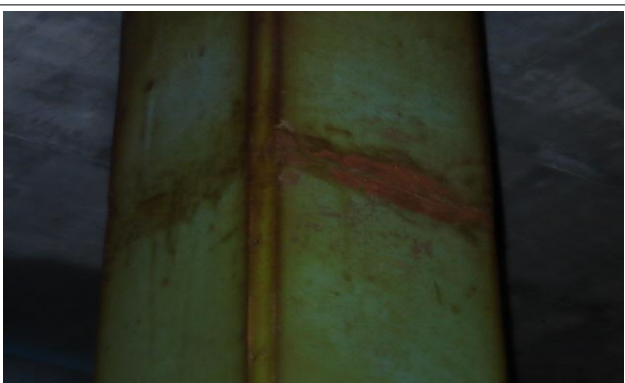
| 배수지 1지 기둥 도장박리 | 배수지 1지 기둥 백태 |

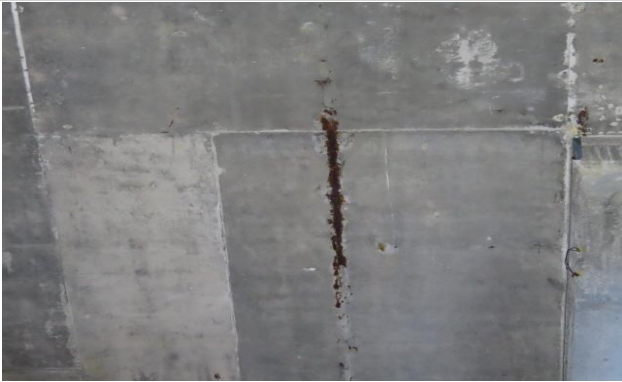
| 배수지 2지 상부슬래브 철근노출 | 배수지 2지 벽체 녹 |

배수지 2지 내부에서 주요 손상으로 조사된 균열(0.3mm미만), 녹, 도장기포, 도장박리, 박락, 박락(폼타이홀), 배부름, 백태, 잡철물, 재료분리, 철근노출은 1지에서 발생한 손상들과 유사한 것으로 조사되어 건조수축, 반사균열, 시공미흡, 담수접촉 등에 의해 발생한 것으로 사료된다.

배수지 2지에서 발생한 손상들은 1지와 동일한 보수공법으로 조치가 필요하며, 보수 할 경우 충분한 건조시간이 필요하므로 1지와 연계하여 일괄적으로 보수를 실시하는 것이 바람직할 것으로 판단된다.

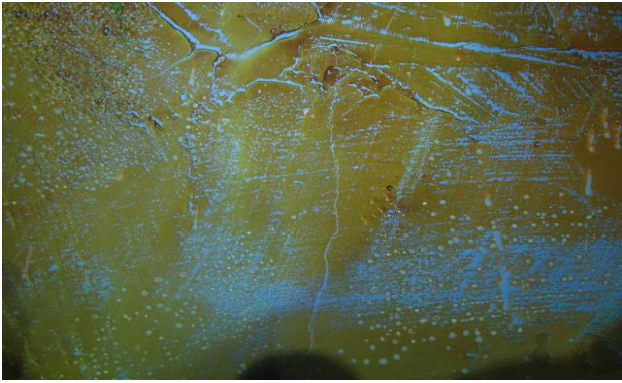
| 배수지 2지 벽체 균열(0.3mm미만) | 배수지 2지 벽체 도장기포 |

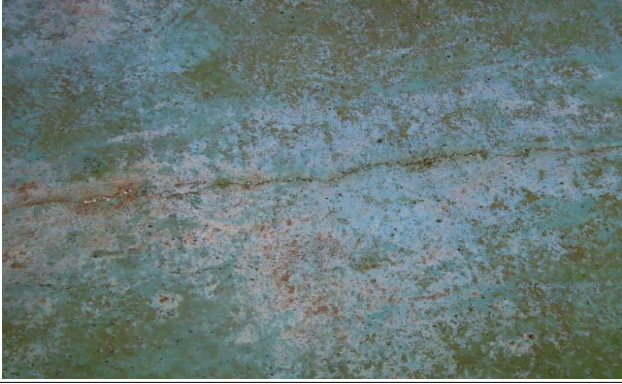
| 배수지 2지 하부슬래브 균열(0.3mm미만) | 배수지 2지 상부슬래브 백태 |

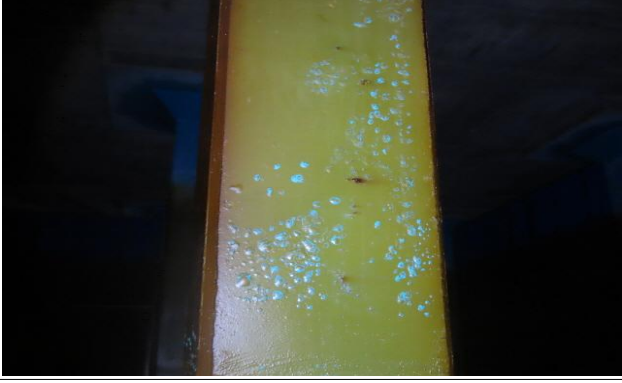
| 배수지 2지 기둥 도장기포 | 배수지 2지 하부슬래브 도장박리 |

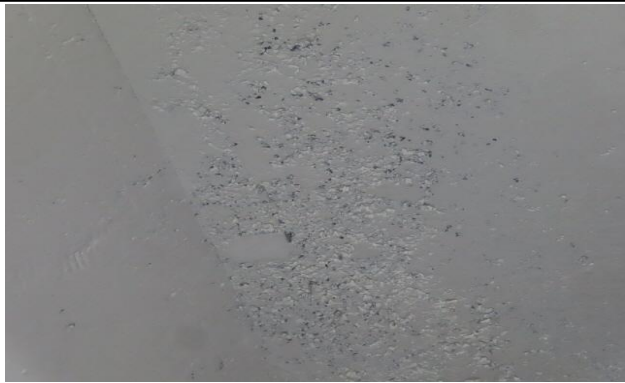
| 지하1층 상부슬래브 재료분리 | 지하1층 상부슬래브 박락(이음부) |

실링재 열화와 박락은 공용기간 증가에 따른 노후화, 구조물 신축작용으로 발생한 것으로 판단되며, 철근노출과 재료분리는 타설 및 다짐미흡, 마감불량으로 손상이 발생한 것으로 판단된다. 그 외 도장박리는 공용기간 증가에 따른 노후화, 접착력 저하로 손상이 발생한 것으로 판단된다.

금회 밸브실에서 조사된 주요 손상들은 손상의 규모가 경미하고 진전은 없는 것으로 조사되었다. 이러한 손상들은 구조물의 안전성에 미치는 영향은 적을 것으로 판단되나 추가손상 방지 및 내구성확보를 위해 표면보수, 단면보수, 단면보수(방청), 재도장 등의 보수공법을 실시하여 유지관리 하는 것이 바람직할 것으로 판단된다.

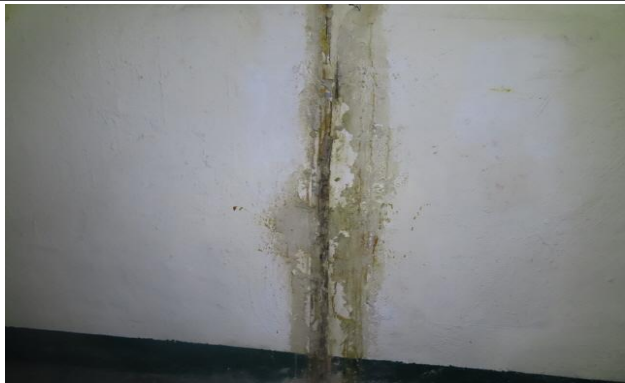
| 지하1층 벽체 실링재열화 | 지하1층 상부슬래브 박락(이음부) |

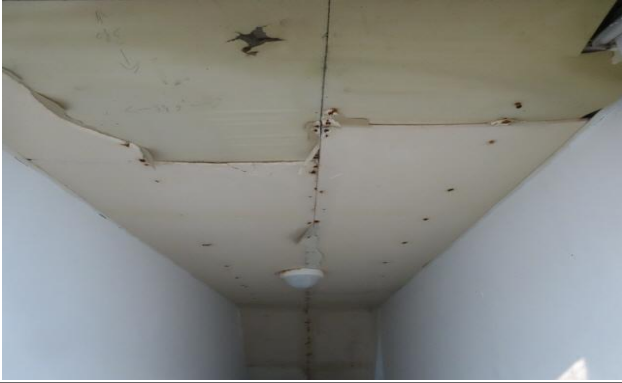
| 계단실 1지 내부 텍스탈락 | 계단실 2지 내부 몰탈균열 |

금회 조사된 손상들은 공용기간 증가에 따른 열화, 건조수축, 온도변화, 이물질 유입 등으로 손상이 발생한 것으로 판단된다.

금회 조사된 손상들은 손상의 규모가 경미하고 구조물의 안전성에 영향은 없을 것으로 판단되어 보수보다 지속적인 점검을 통한 주의관찰이 바람직할 것으로 판단된다.

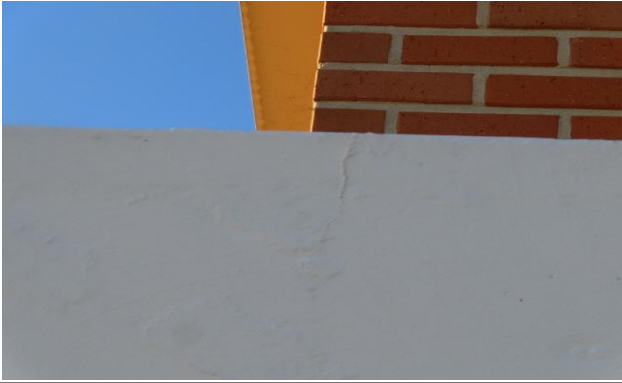
| 밸브계단실 외부 균열(0.3mm미만) | 밸브계단실 내부 상태양호 |

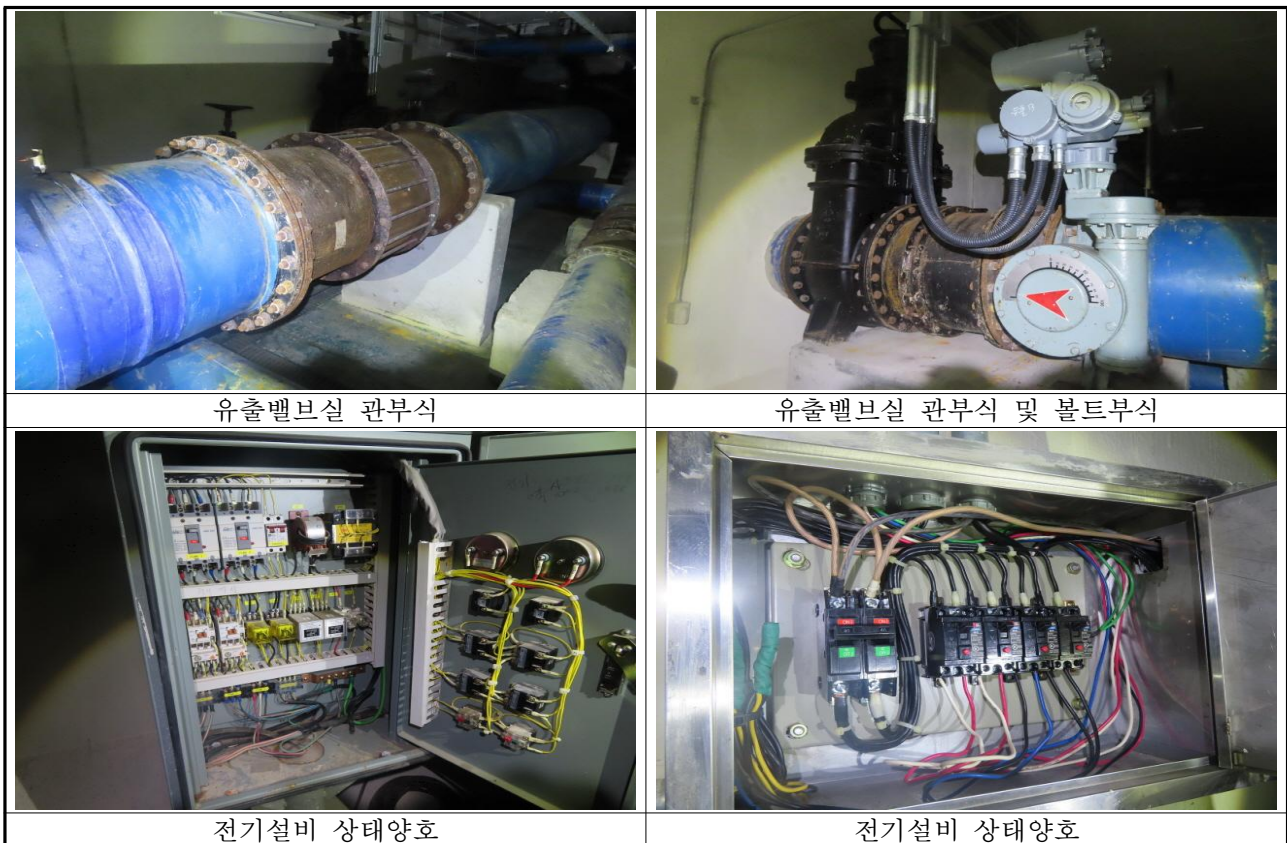
【사진 3.6】 기전설비 손상사진

외관조사결과 관부식, 볼트부식 외 신규손상은 없는 것으로 조사되었으며, 손상 비교검토 결과 손상의 진전은 없는 것으로 검토되었다.

기계설비에서 발생한 손상은 공용기간 증가에 따른 노후화, 담수접촉, 습윤환경 등에 의해 발생한 것으로 판단되며, 전차점검과 검토결과 손상의 진전은 없는 것으로 검토되었다.

기계설비에서 발생한 손상은 배수지를 운영하는데 문제가 없을 것으로 판단되나 시설물 유지관리를 위해 재도장을 실시하는 것이 바람직할 것으로 판단된다.

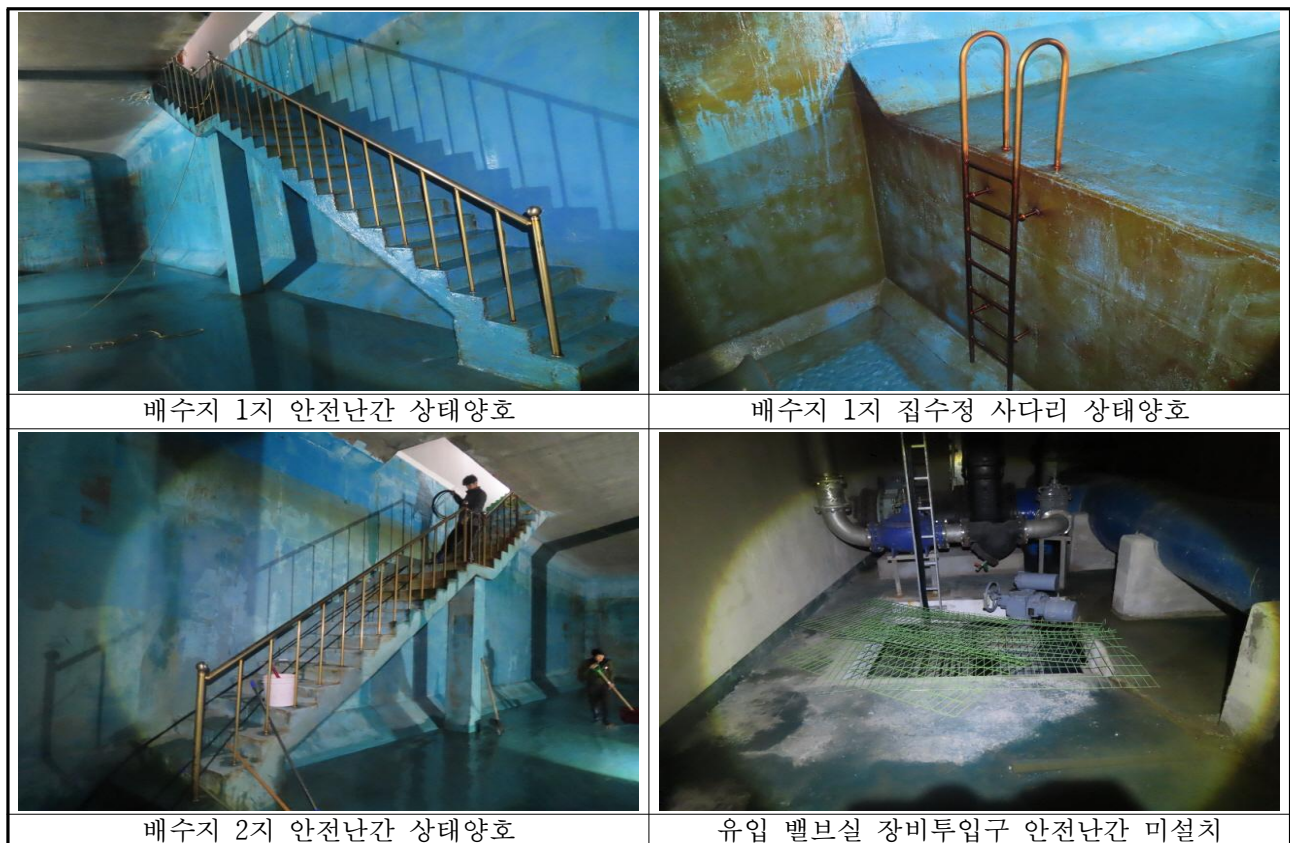
【사진 3.7】 안전시설(점검로) 손상사진

배수지 내부와 유입·유출 밸브실 진입로 구간은 추락사고 예방을 위해 안전난간이 설치되어 있는 것으로 조사되었으며, 유입 밸브실의 장비투입구 주변에 메쉬웬스 자재로 임시적으로 막아놓은 것으로 확인되었다.

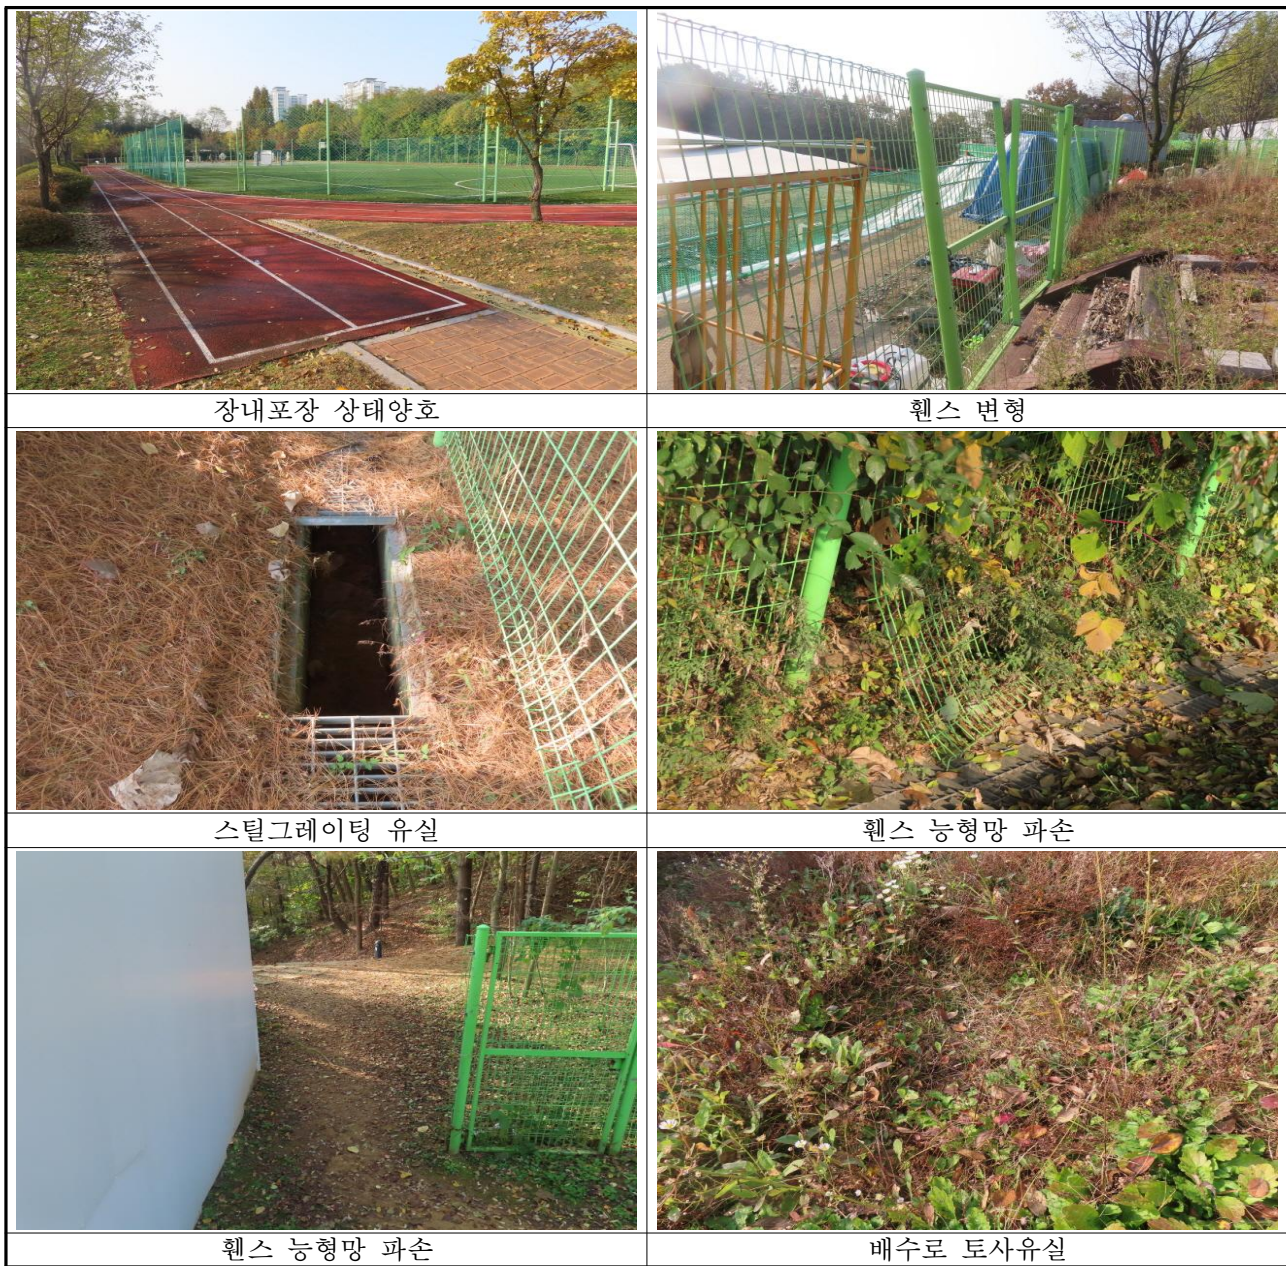
【사진 3.8】 기타 부대시설 손상사진

기타 부대시설은 시설물 주변에 시공되어 있는 장내포장, 배수로, 배수지 상부, 웅스, 기타 건축물에 대하여 외관조사를 실시하였다. 외관조사결과 장내포장, 웅스, 배수로는 일부 보수가 되었으며, 능형망 파손, 그레이팅 유실, 토사유실, 부식, 이물질퇴적 등의 손상은 전차점검과 유사한 상태로 조사되었다.

웬스에서 발생한 능형망 파손과 웬스 변형의 경우 공용기간 중 외부충격에 의해 발생한 것으로 판단되며, 부식, 이물질퇴적, 스틸그레이팅 유실 등의 손상은 공용기간 증가 등에 의해 발생한 것으로 판단된다.

기타 부대시설은 구조물의 안전성에 미치는 영향은 없는 것으로 판단되며, 손상의 규모도 경미하여 보수보다 지속적인 점검을 통한 주의관찰이 바람직할 것으로 판단된다.

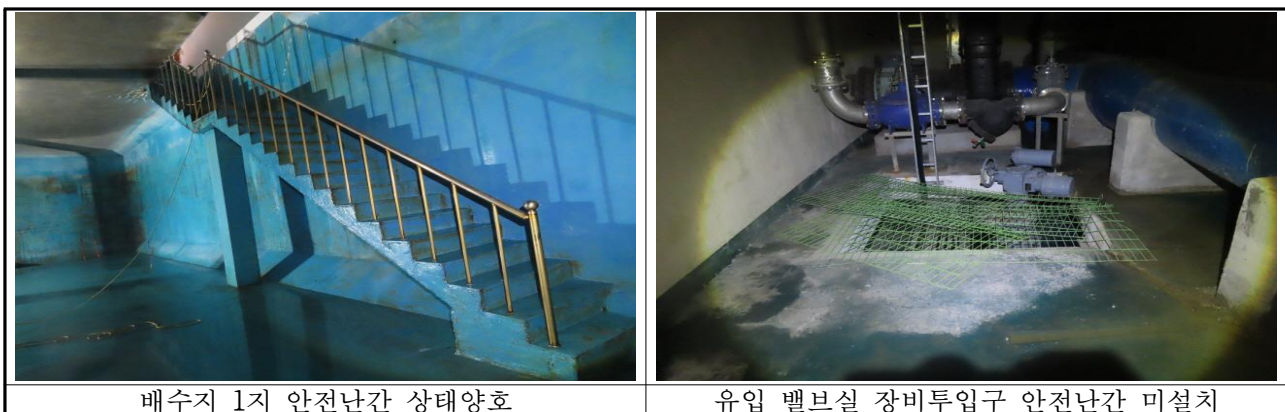
【사진 3.9】 추락방지시설 손상사진

배수지 1지 안전난간 상태양호

유입 밸브실 장비투입구 안전난간 미설치
