# 동탄신리배수지 송수관로

## 제 1 장 시설물 개요

## 1.1 시설물 현황

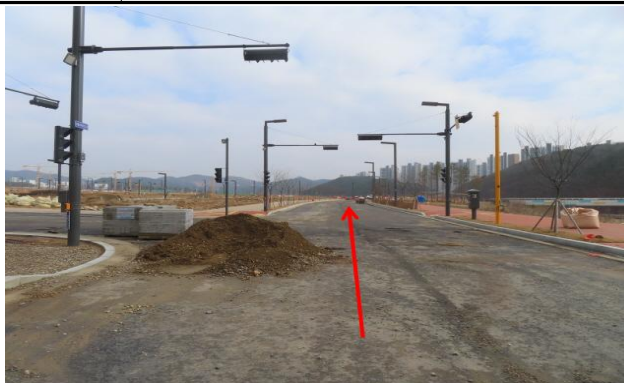
송수-1(Sta.1+0.0)

매설환경 상태양호

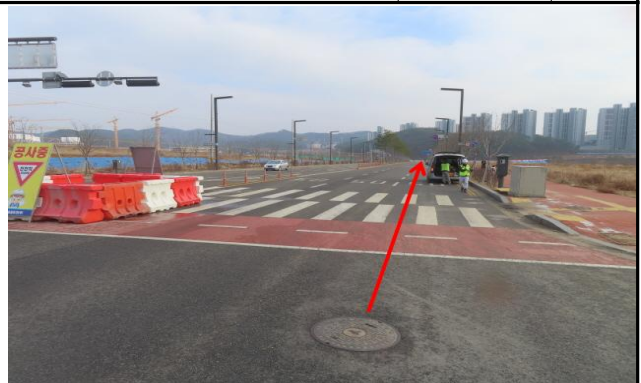
송수-1(Sta.28+0.0)

포장 및 지반 상태양호

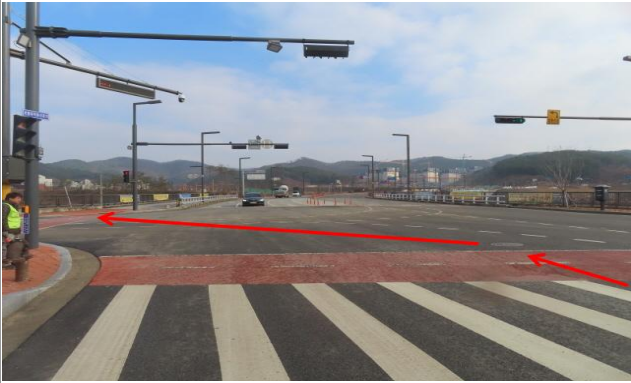
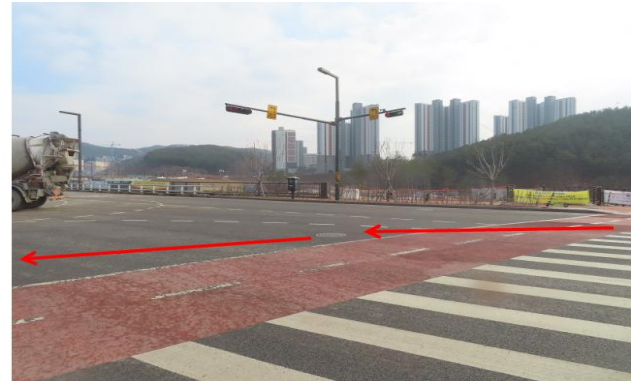
| | 송수-1(Sta.21+0.00) | 포장 및 지반 상태양호 | | 송수-1(Sta.21+0.00) | 포장 및 지반 상태양호 |

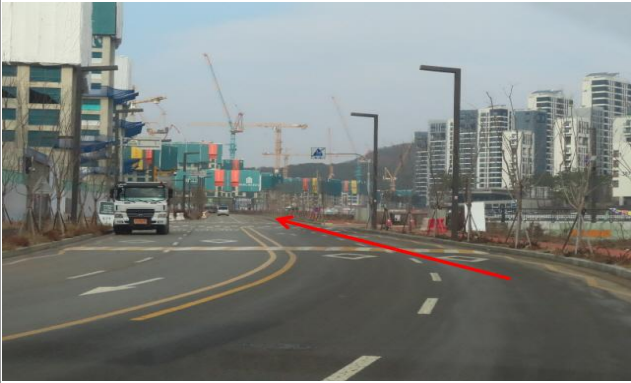
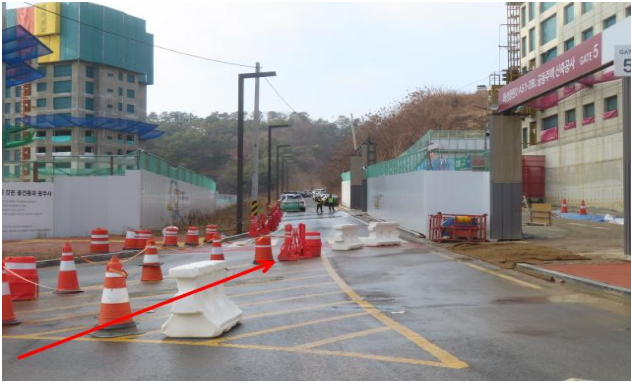
| | 송수-1(Sta.80+00.0) | 화성동탄(2) 택지개발사업 조성공사 구간 상태양호 | | 송수-1(Sta.118+00.0) | 화성동탄(2) 택지개발사업 조성공사 구간 상태양호 |

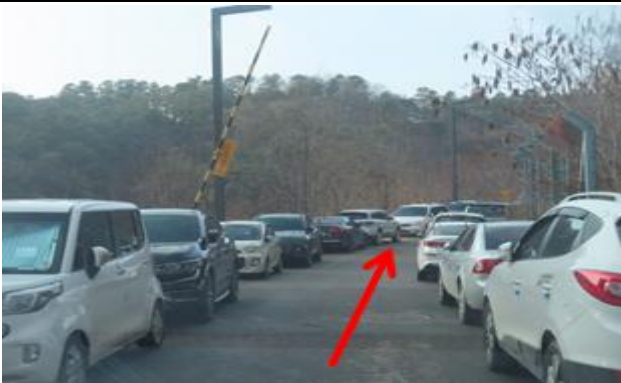
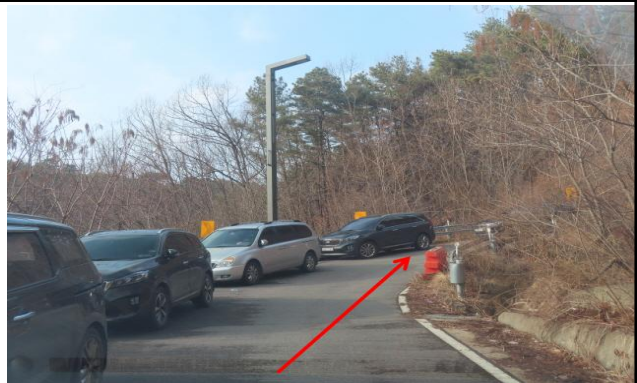
| 구간 | 외관조사 결과 | | 비고 |
|---|---|---|---|
| 송수-2(Sta.118+2.0) | 포장 및 지반 상태양호 | 송수-2(Sta.128+0.0) | 포장 및 지반 상태양호 |

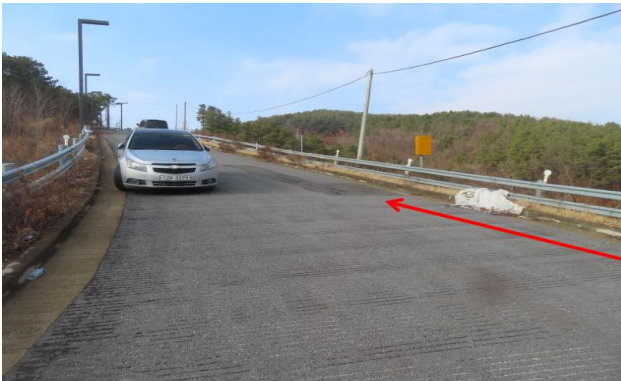
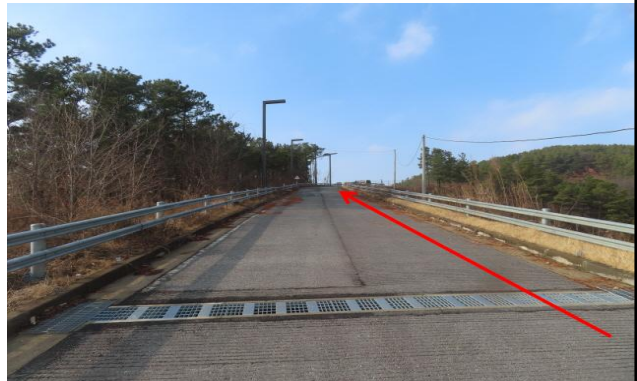
| 구간 | 외관조사 결과 | | 비고 |
|---|---|---|---|
| 송수-2(Sta.134+18.0) | 포장 및 지반 상태양호 | 송수-2(Sta.137+10.0) | 포장 및 지반 상태양호 |

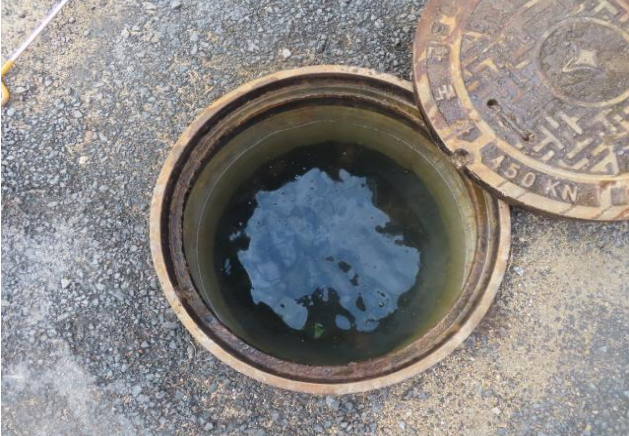
| 구간 | 위치<br>(Sta.) | 밸브실<br>종류 | 밸브규격 | 설치<br>년도 | 밸브실 규격<br>(B×L×H, m) | 침수<br>깊이<br>(m) | 매설<br>위치 | 환기구<br>유무 | 접합부<br>누수 | 키홀<br>상태 | 전차 정밀안전점검(2021년) | 금회 정밀안전점검(2023년) | 물량비교 |
|---|---|---|---|---|---|---|---|---|---|---|---|---|---|
| 송수-1 | 1+0.0 | 제수밸브실1 | BFV(φ900),<br>GV(φ200) | 2017 | 4.3×3.4×2.1 | 2.5 | 나대지 | 무 | - | 양호 | 출입구 보호콘크리트<br>미타설(IEA)<br>침수 H=2.5m(누수) | 밸브실 침수 H=2.5m | ▼1EA<br>- |

| 송수1 Sta.1+0.00(제수) | 침수(H=2.5m) | 송수1 Sta.1+0.00(점검구실) | 출입구 콘크리트 박리 |

동탄신리배수지 송수관로 밸브실 점검결과 구조물 내부, 밸브실 및 배관에 중대결함은 없는 것으로 조사되었으며 전차 점검과 비교 시 일부 손상의 물량 증감이 조사되었다. 밸브실 내부에 발생한 철근노출 및 백태, 침수 손상에 대해서는 밸브실 및 배관에 내구연한 증가를 위해 단면보수(방청), 표면보수, 양수작업이 필요할 것으로 판단되며 보수 이후 지속적인 점검을 통한 주의관찰이 요구된다.

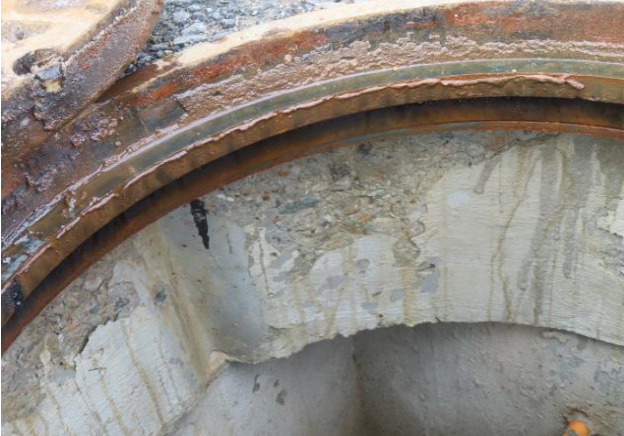
| 구간 | 위치<br>(Sta.) | 밸브실<br>종류 | 밸브규격 | 설치<br>년도 | 밸브실 규격<br>(B×L×H, m) | 침수<br>깊이<br>(m) | 매설<br>위치 | 환기구<br>유무 | 접합부<br>누수 | 키홀<br>상태 | 전차 정밀안전점검(2021년) | 금회 정밀안전점검(2023년) | 물량비교 |
|---|---|---|---|---|---|---|---|---|---|---|---|---|---|
| | 1+0.0 | 점검구맨홀1 | - | 2017 | 1.2×1.7×0.6 | - | 나대지 | 무 | - | - | 출입구 맨홀 시공완료<br>밸브실 내부 상태양호 | 출입구 콘크리트 박리 0.03㎡ | ▲0.03㎡ |

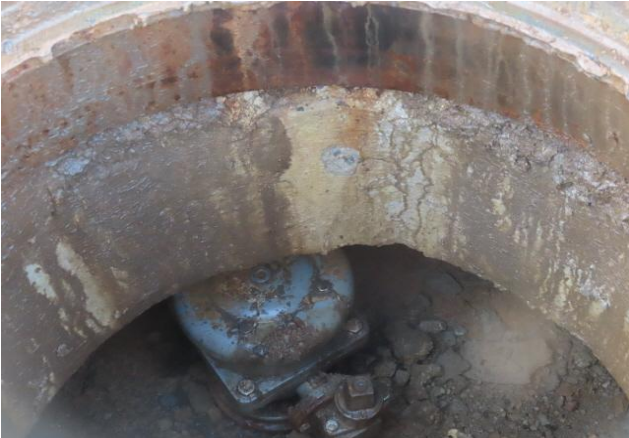
| 구간 | 위치<br>(Sta.) | 밸브실<br>종류 | 밸브규격 | 설치<br>년도 | 밸브실 규격<br>(B×L×H, m) | 침수<br>깊이<br>(m) | 매설<br>위치 | 환기구<br>유무 | 접합부<br>누수 | 키홀<br>상태 | 전차 정밀안전점검(2021년) | 금회 정밀안전점검(2023년) | 물량비교 |
|---|---|---|---|---|---|---|---|---|---|---|---|---|---|
| | 22+0.0 | 공기밸브실1 | 보수일체형<br>(φ100) | 2017 | 1.6×1.6×1.4 | - | 나대지 | 무 | - | - | 출입구 맨홀 시공완료<br>밸브실 내부 상태양호<br>공기밸브 상태양호 | 출입구 콘크리트 박리 0.05㎡ | ▲0.05㎡ |

| 송수1 Sta.22+0.00(공기) | 출입구 콘크리트 박리 | 송수1 Sta.46+16.00(이토) | 출입구 철근노출 및 열화 |

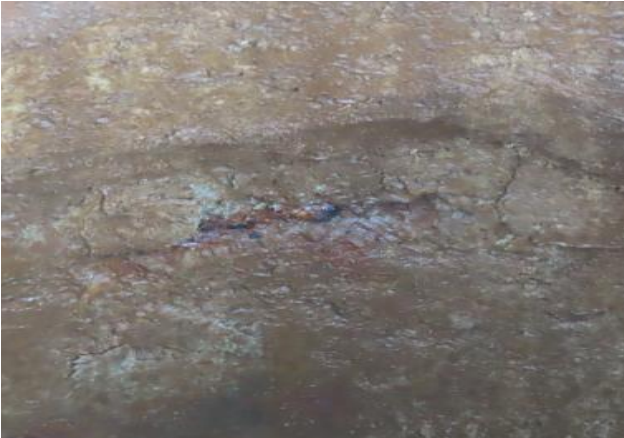
| 구간 | 위치<br>(Sta.) | 밸브실<br>종류 | 밸브규격 | 설치<br>년도 | 밸브실 규격<br>(B×L×H, m) | 침수<br>깊이<br>(m) | 매설<br>위치 | 환기구<br>유무 | 접합부<br>누수 | 키홀<br>상태 | 전차 정밀안전점검(2021년) | 금회 정밀안전점검(2023년) | 물량비교 |
|---|---|---|---|---|---|---|---|---|---|---|---|---|---|
| | 46+16.0 | 이토밸브실1 | GV(φ400) | 2017 | 1.5×1.0×1.9 | 1.3 | 차도 | 무 | - | - | 출입구 맨홀 시공됨.<br>침수 H=1.3m<br>철근노출(0.05㎡)<br>열화(0.60㎡)<br>배관 및 밸브 상태양호 | 철근노출 0.05㎡<br>열화 0.60㎡<br>배관 및 밸브 상태양호 | ▼1.3m<br>-<br>-<br>- |

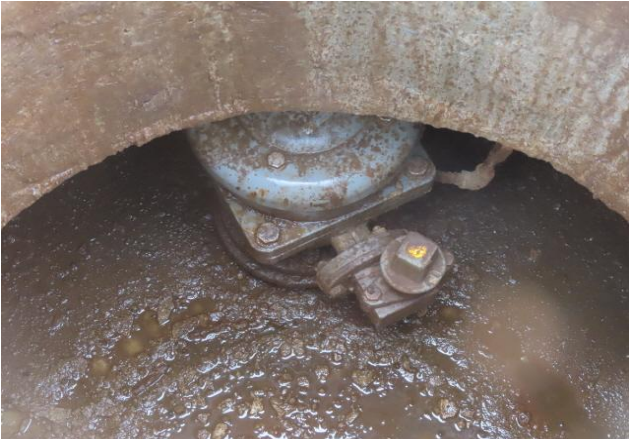
| 송수1 Sta.66+1.00(공기) | 밸브 및 구조물 상태양호 | 송수1 Sta.116+15.0(제수) | 밸브실 침수(H=2.0m) |

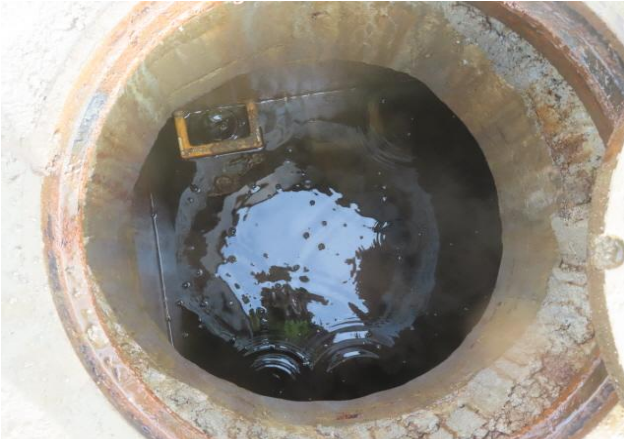
| 구간 | 위치<br>(Sta.) | 밸브실<br>종류 | 밸브규격 | 설치<br>년도 | 밸브실 규격<br>(B×L×H, m) | 침수<br>깊이<br>(m) | 매설<br>위치 | 환기구<br>유무 | 접합부<br>누수 | 키홀<br>상태 | 전차 정밀안전점검(2021년) | 금회 정밀안전점검(2023년) | 물량비교 |
|---|---|---|---|---|---|---|---|---|---|---|---|---|---|
| | 116+15.0 | 제수밸브실2 | BFV(φ900),<br>GV(φ200) | 2017 | 4.3×3.4×2.1 | 0.5 | 나대지 | 무 | - | 양호 | 출입구 보호콘크리트<br>미타설(IEA)<br>침수 H=0.5m<br>배관 및 밸브 상태양호 | 출입구 보호콘크리트 박리<br>0.05㎡<br>침수 H=2.0m<br>배관 및 밸브 상태양호 | ▼1EA<br>▲0.05㎡<br>▲1.5m<br>- |

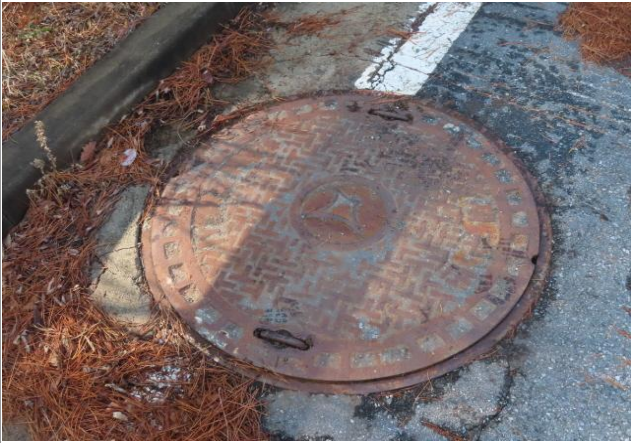
| 송수1<br>Sta.116+15.00(제수) | 출입구 보호콘크리트<br>박리 | 송수2<br>Sta.140+0.00(점검구실) | 구조물 및 마개<br>상태양호 |

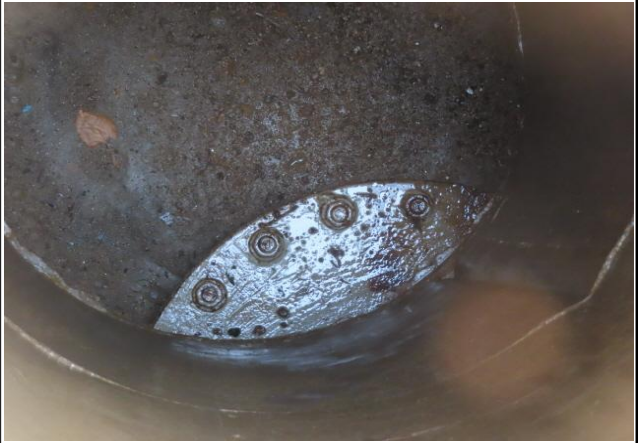
| 구간 | 위치<br>(Sta.) | 밸브실<br>종류 | 밸브규격 | 설치<br>년도 | 밸브실 규격<br>(B×L×H, m) | 침수<br>깊이<br>(m) | 매설<br>위치 | 환기구<br>유무 | 접합부<br>누수 | 키홀<br>상태 | 전차 정밀안전점검(2021년) | 금회 정밀안전점검(2023년) | 물량비교 |
|---|---|---|---|---|---|---|---|---|---|---|---|---|---|
| 송수-2 | 140+0.0 | 점검구맨홀2 | - | 2017 | 1.2×1.7×0.7 | - | 차도 | 무 | - | - | 밸브실 내부 상태양호 | 밸브실 내부 상태양호 | - |

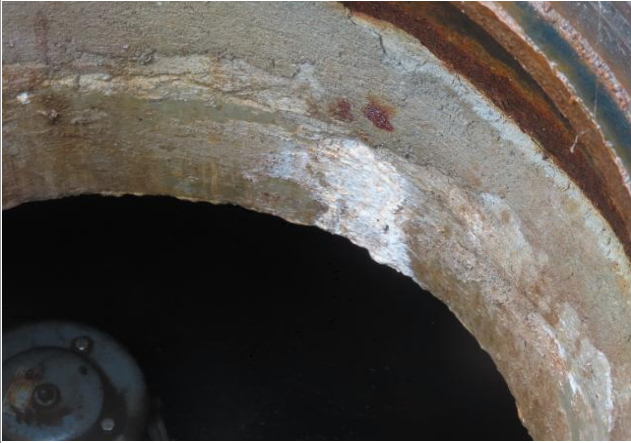
| 구간 | 위치<br>(Sta.) | 밸브실<br>종류 | 밸브규격 | 설치<br>년도 | 밸브실 규격<br>(B×L×H, m) | 침수<br>깊이<br>(m) | 매설<br>위치 | 환기구<br>유무 | 접합부<br>누수 | 키홀<br>상태 | 전차 정밀안전점검(2021년) | 금회 정밀안전점검(2023년) | 물량비교 |
|---|---|---|---|---|---|---|---|---|---|---|---|---|---|
| 송수-3 | 11+15.3 | 공기밸브실3 | 보수일체형<br>(φ100) | 2017 | 1.6×1.6×1.2 | - | 차도 | 유 | - | - | 백태(0.01㎡)<br>공기밸브 상태양호 | 백태 0.03㎡<br>공기밸브 상태양호 | ▲0.02㎡<br>- |

| 송수3 Sta.11+15.3(공기) | 출입구 백태 발생 | 송수3 Sta.41+17.3(이토) | 밸브실 침수(H=4.5m) |

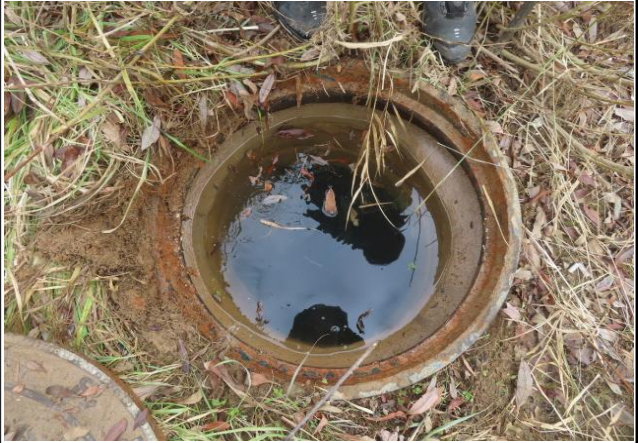
| 구간 | 위치<br>(Sta.) | 밸브실<br>종류 | 밸브규격 | 설치<br>년도 | 밸브실 규격<br>(B×L×H, m) | 침수<br>깊이<br>(m) | 매설<br>위치 | 환기구<br>유무 | 접합부<br>누수 | 키홀<br>상태 | 전차 정밀안전점검(2021년) | 금회 정밀안전점검(2023년) | 물량비교 |
|---|---|---|---|---|---|---|---|---|---|---|---|---|---|
| | 41+17.3 | 이토밸브실2 | GV(φ400) | 2017 | 1.5×1.0×4.1 | 4.5 | 하천 | 무 | - | - | 침수 H=4.5m | 침수 H=4.5m | - |

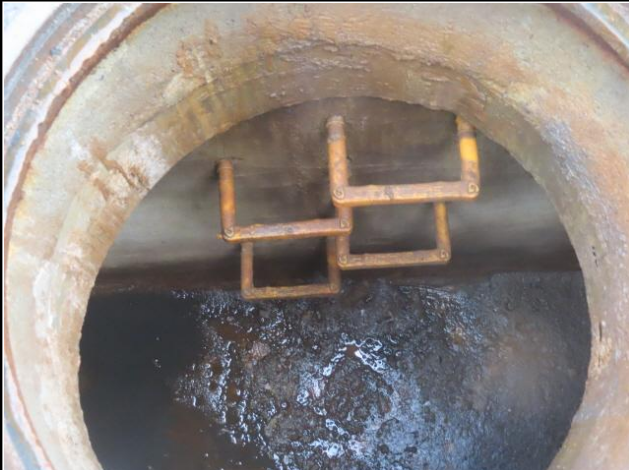
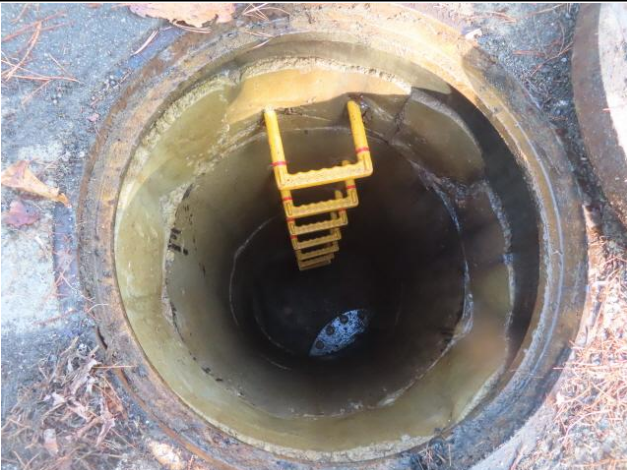
| 공기밸브실 | 사다리 설치 상태양호 | 점검구실 | 사다리 설치 상태양호 |

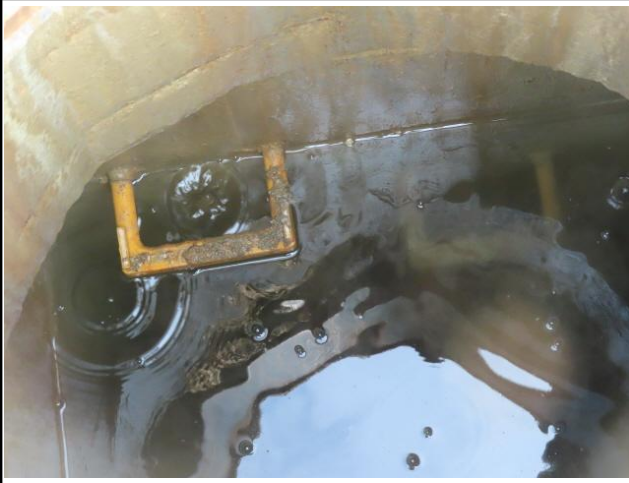
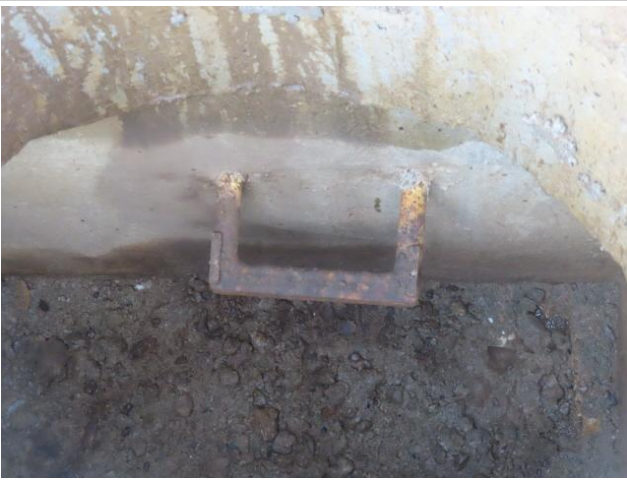
| 제수밸브실 | 사다리 설치 상태양호 | 공기밸브실 | 사다리 설치 상태양호 |

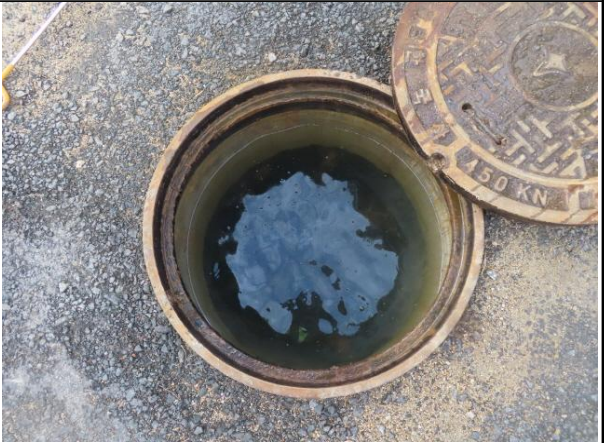
| 부 재 | 점 검 항 목 | 금회 주요 손상사진 |
|---|---|---|
| 관로<br>송수-1라인<br>제수밸브실<br>(Sta.1+0.0) | <ul style="list-style-type: none"> <li>- 밸브실 내에 미세한 누수음이 확인됨.</li> <li>- 밸브실 내부 점검 결과 만수가 되어 있는 것으로 조사됨.</li> </ul> | |

| 부 재 | 점 검 항 목 | 금회 주요 손상사진 |
|---|---|---|
| | 양수작업 실시 후 밸브실 내부 조사가 필요할 것으로 판단됨. | |

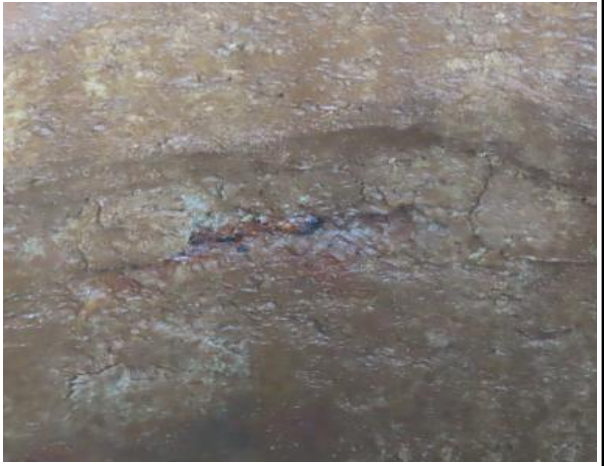
| 부 재 | 점 검 항 목 | 금회 주요 손상사진 |
|---|---|---|
| 밸브실<br>출입구 손상<br>송수-1이토1<br>송수-3공기3<br>(철근노출<br>및 열화,<br>백태) | <ul style="list-style-type: none"> <li>- 밸브실 출입구 주변 철근노출 및 열화, 백태가 조사됨.</li> </ul> | |

| 부 재 | 점 검 항 목 | 금회 주요 손상사진 |
|---|---|---|
| | 지속적인 점검을 통해 공용기간 증가에 따른 손상 변화에 대한 주의관찰이 요구됨. | |
