# 봉담상리배수지

# 제 1 장 시설물 개요

| 구 분 | 내 용 | | 구 분 | 내 용 |
|---|---|---|---|---|
| 시설물명 | 봉담상리배수지 | | 시설물번호 | WS2005-0000020 |

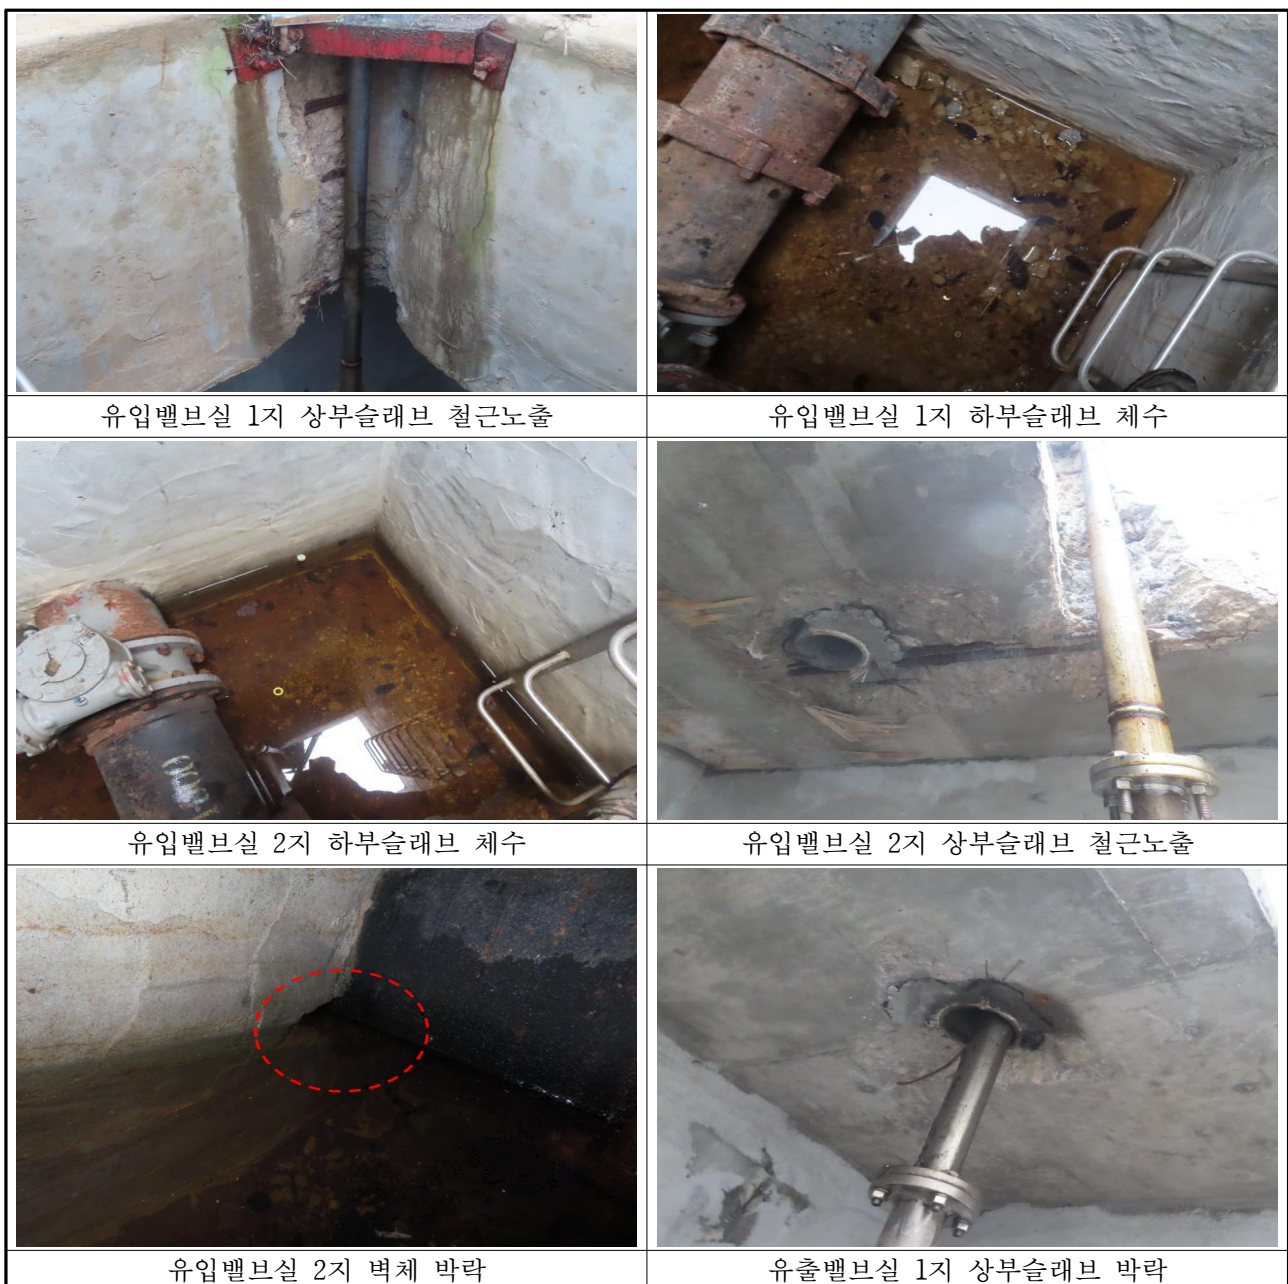
【사진 3.4】 유입 · 유출 밸브실, 유량계실 손상사진 (계속)

외관조사결과 1지 유입 · 유출밸브실에서 백태, 철근노출, 몰탈파손, 체수 등의 손상이 조사되었으며, 2지 유입 · 유출밸브실에서 균열(0.3mm미만), 백태, 철근노출, 박락, 체수, 몰탈파손이 조사되었다. 그 외 유량계실은 손상이 없는 양호한 상태로 조사되었다.

| 유출밸브실 1지 벽체 백태 | 유출밸브실 2지 벽체 백태 |

유출밸브실(1, 2지) 상부슬래브에서 발생한 철근노출, 박락, 파손은 스펀들 시공당시 천공하면서 손상이 발생한 것으로 판단되며, 천공부 주변으로 우수가 유입되어 백태가 발생한 것으로 판단된다.

유입·유출 밸브실에서 조사된 손상들은 구조물에 미치는 영향은 없을 것으로 사료되나 시설물 유지관리를 위해 보수를 실시하는 것이 바람직할 것으로 판단되며, 유출밸브실 2지에 측면에서 발생한 몰탈파손은 보수 전까지 중점적으로 손상의 진전여부 확인이 필요할 것으로 판단된다.

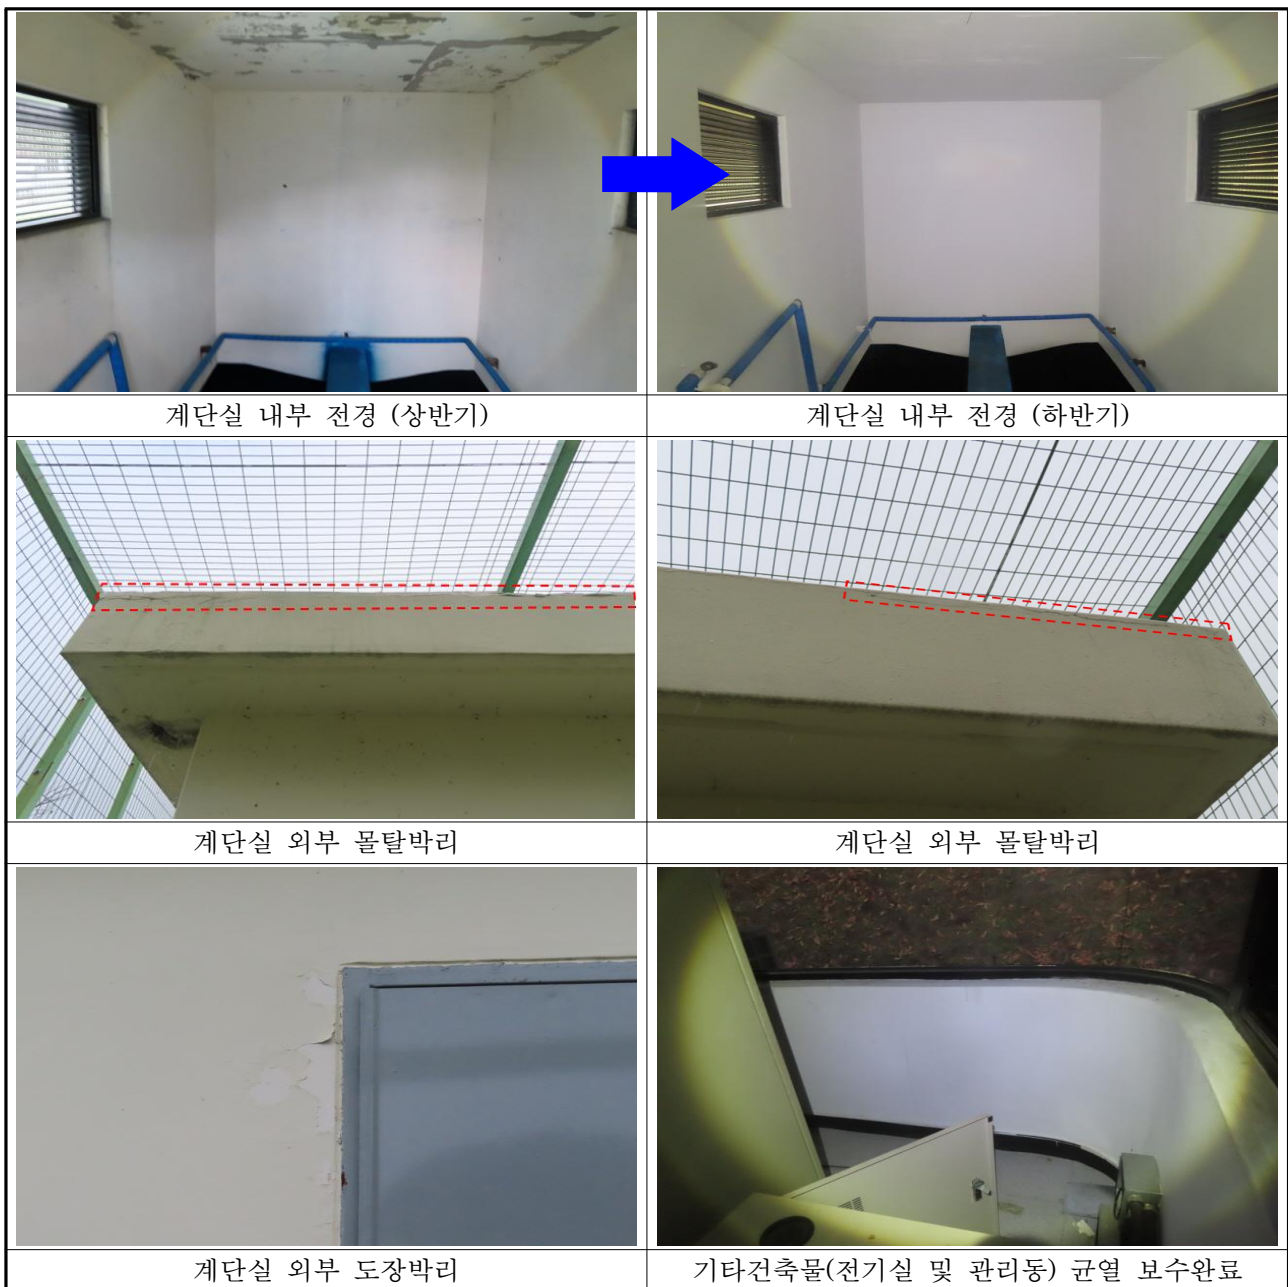
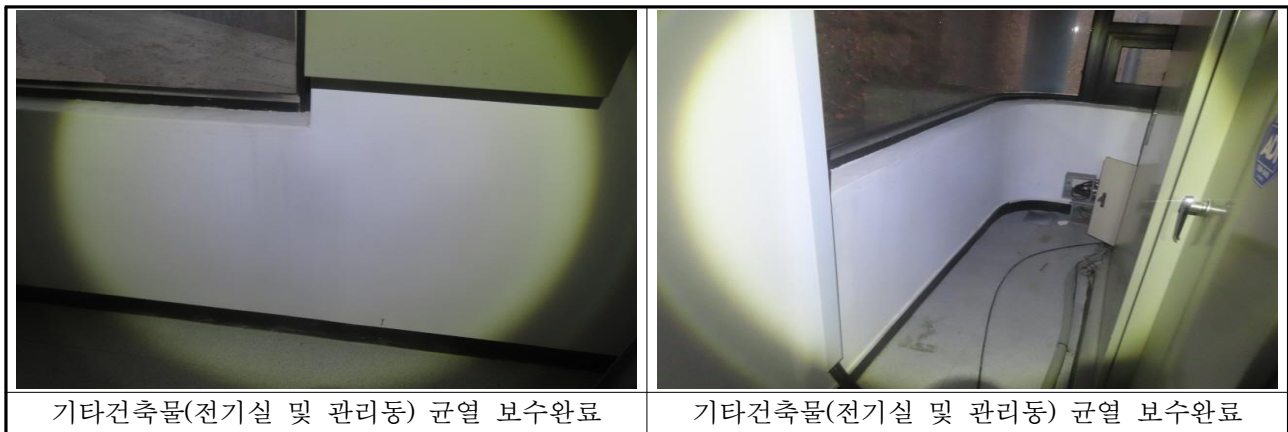
【사진 3.5】 건축구조물 손상사진 (계속)

건축구조물은 계단실과 기타건축물(전기실 및 관리동)로 이루어져 있는 것으로 조사되었다. 외관조사결과 상반기 점검이후로 외부와 내부 모두 보수가 이루어진 것으로 조사되었으며, 계단실 외부에서 몰탈박리가 추가로 조사되었다.

기타건축물(전기실 및 관리동) 균열 보수완료

건축구조물에서 발생한 손상들은 손상의 규모가 경미하고 구조물에 미치는 영향은 없는 것으로 판단되어 보수보다 지속적인 점검을 통한 주의관찰이 바람직할 것으로 판단된다.

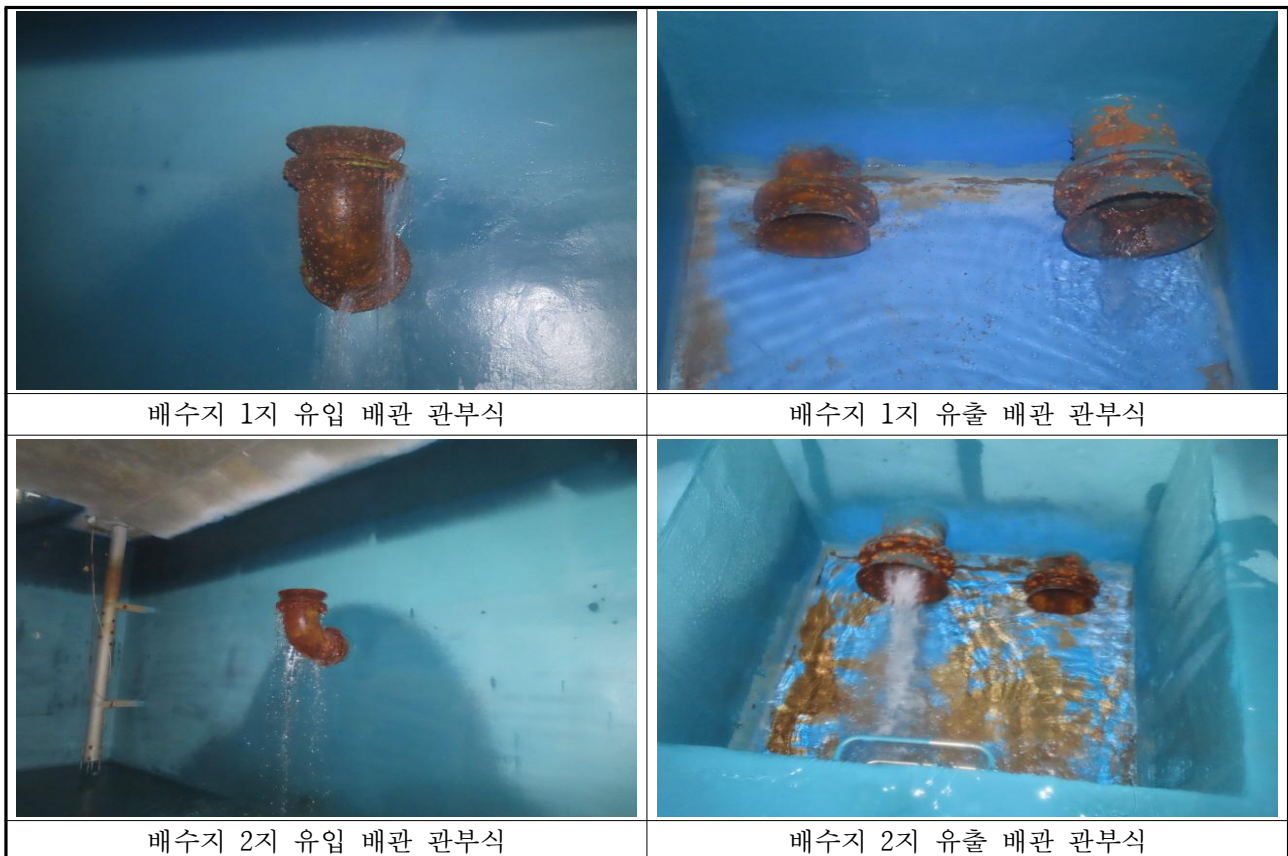
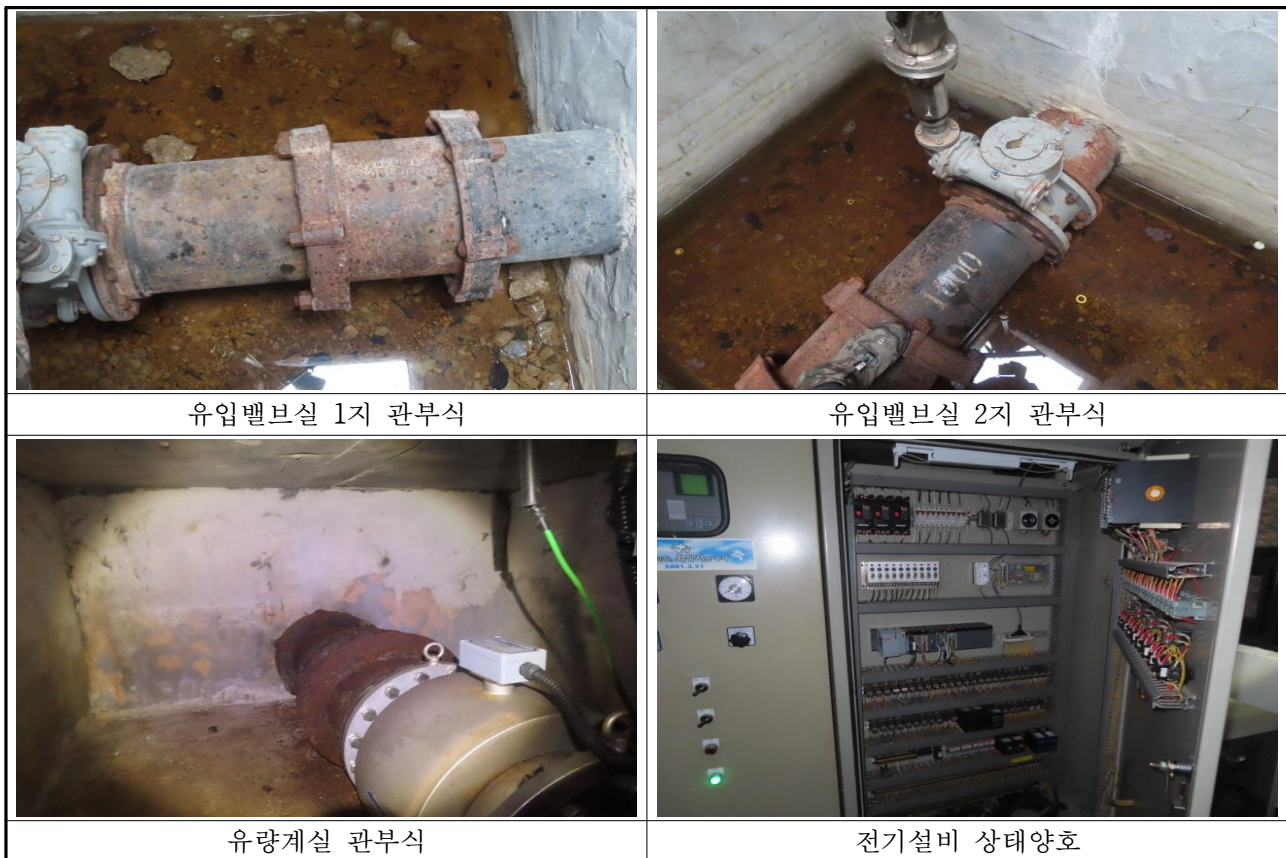
【사진 3.6】 기전설비 손상사진 (계속)

외관조사결과 기존손상으로 조사되었던 관부식과 차수불량 외 신규손상은 없는 것으로 조사되었다.

기계설비에서 관부식은 내부 담수접촉과 내·외부 온도차에 의한 결로 등 습윤 환경에 의해 발생한 것으로 판단되며, 구조물에 미치는 영향은 없으나 시설물 유지관리를 위해 재도장을 실시하는 것이 바람직할 것으로 판단된다.

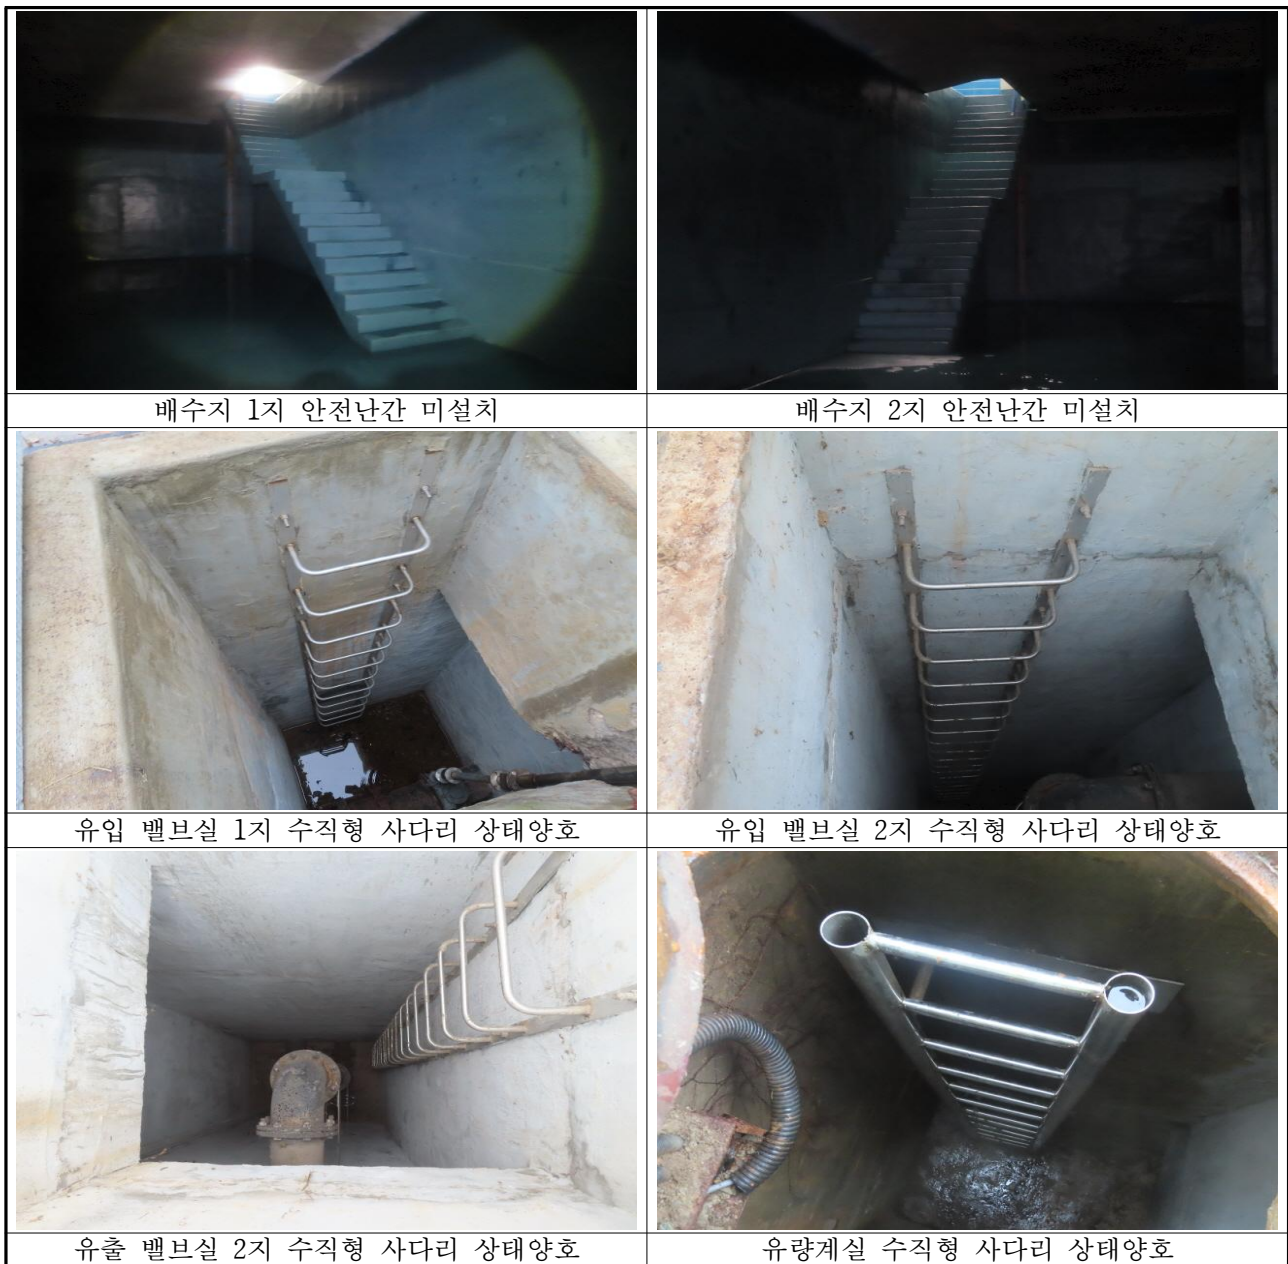
【사진 3.7】 안전시설(점검로) 손상사진

본 시설물의 배수지는 진입로에 안전난간이 미 설치되어 있으며, 밸브실은 진입하는 수직형 사다리가 설치되어 있는 것으로 조사되었으며, 외관조사결과 손상이 없는 양호한 상태로 조사되었다.

안전시설의 경우 공용기간 증가에 따른 노후화, 볼트풀림, 흔들림 등의 손상이 발생할 수 있으므로 지속적인 점검을 통한 주의관찰이 요구되며, 배수지 내부에 미설치 된 안전시설의 경우 작업자의 안전을 위해 설치를 고려해야 할 것으로 판단된다.

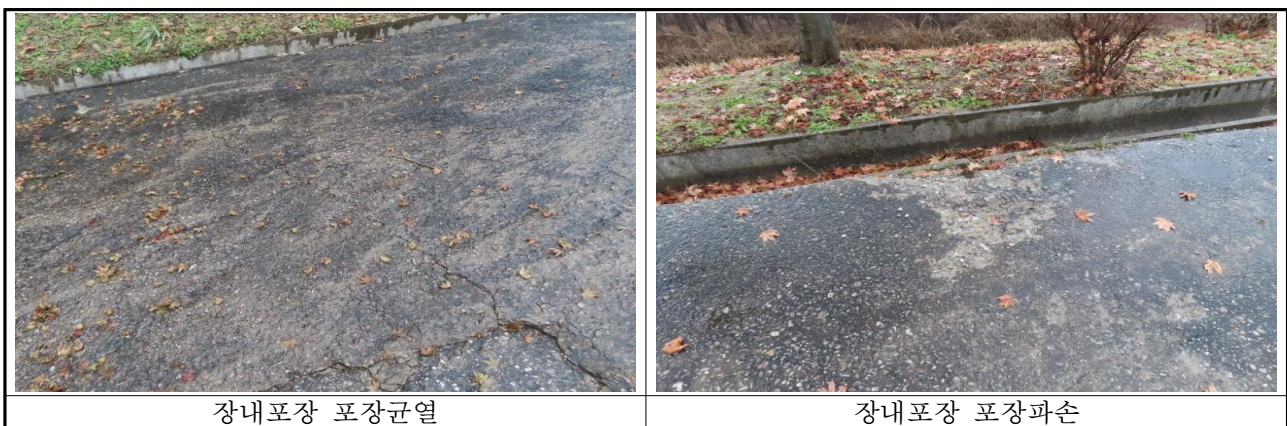
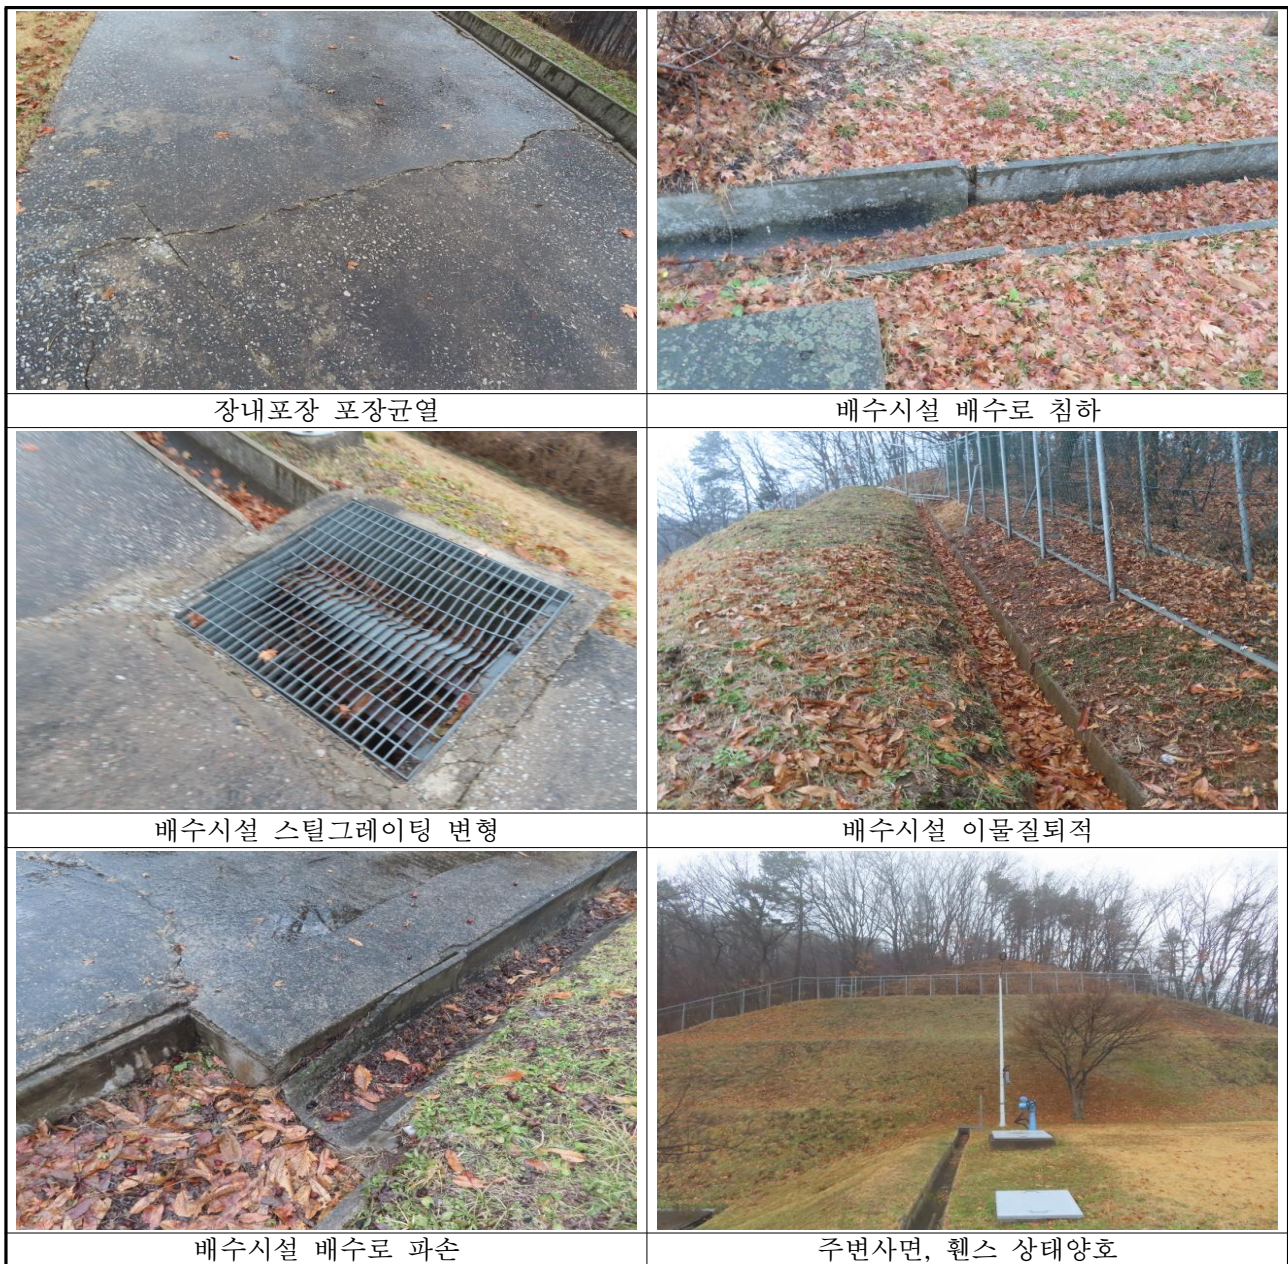
【사진 3.8】 기타 부대시설 손상사진 (계속)

기타 부대시설은 본 시설물 주변에 시공되어 있는 사면, 웬스, 장내포장, 배수로 등 구간별로 구분하여 외관조사를 실시하였으며, 외간조사결과 장내포장에서 포장균열, 포장파손이 조사되었으며, 배수시설에서 침하, 파손, 그레이팅 변형, 이물질퇴적이 조사되었다.

장내포장에서 발생한 주요 손상의 경우 공용기간 증가에 따른 노후화, 지반침하, 차량하중, 외부충격 등에 의해 발생한 것으로 판단되며, 배수로에서 발생한 주요 손상들은 공용기간 증가에 따른 노후화, 외부충격, 이물질유입, 침하 등에 의해 주요 손상들이 발생한 것으로 판단된다.

장내포장과 배수시설의 경우 운영하는데 문제되는 손상은 아닌 것으로 사료되며, 지속적인 점검을 통한 주의관찰이 요구되며, 추가손상발생 및 기존손상의 진전이 추가로 조사되었을 때 보수계획을 수립하여 일괄보수를 실시하는 것이 바람직할 것으로 판단된다.

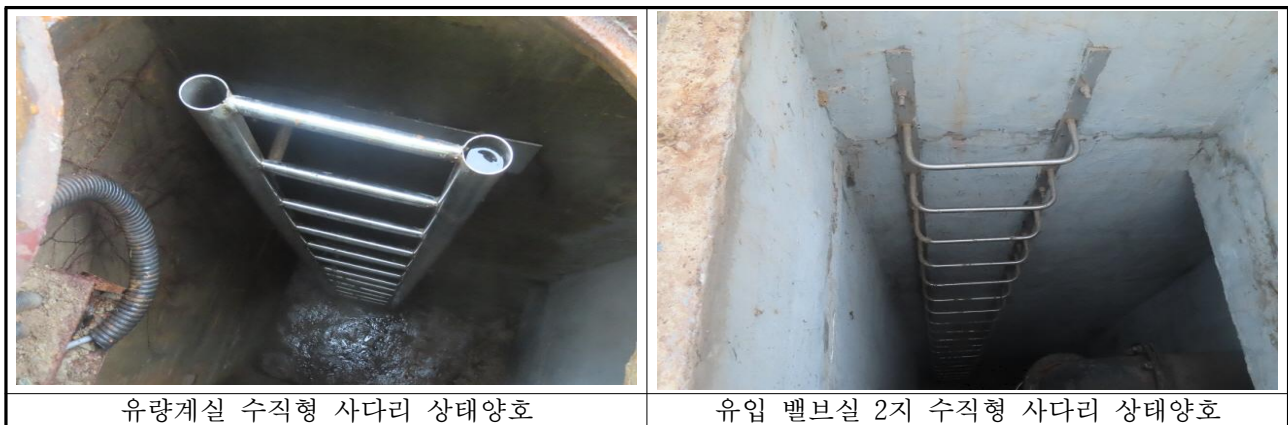
【사진 3.9】추락방지시설 손상사진

추락방지시설은 손상이 없는 양호한 상태로 “a” 등급으로 평가되었다.

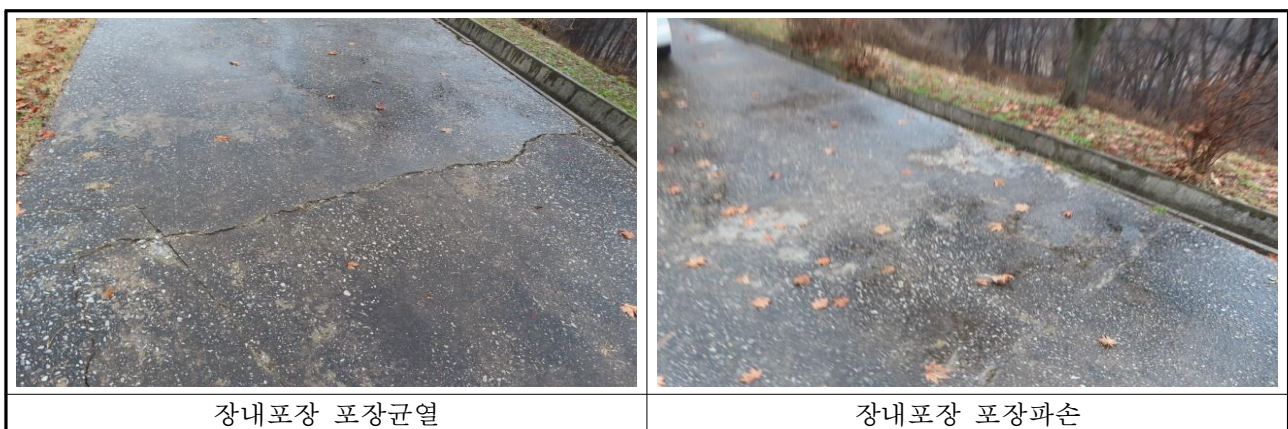
【사진 3.10】도로포장 손상사진

도로포장은 포장균열과 포장파손이 일부 조사되어 “c” 등급으로 평가되었다.

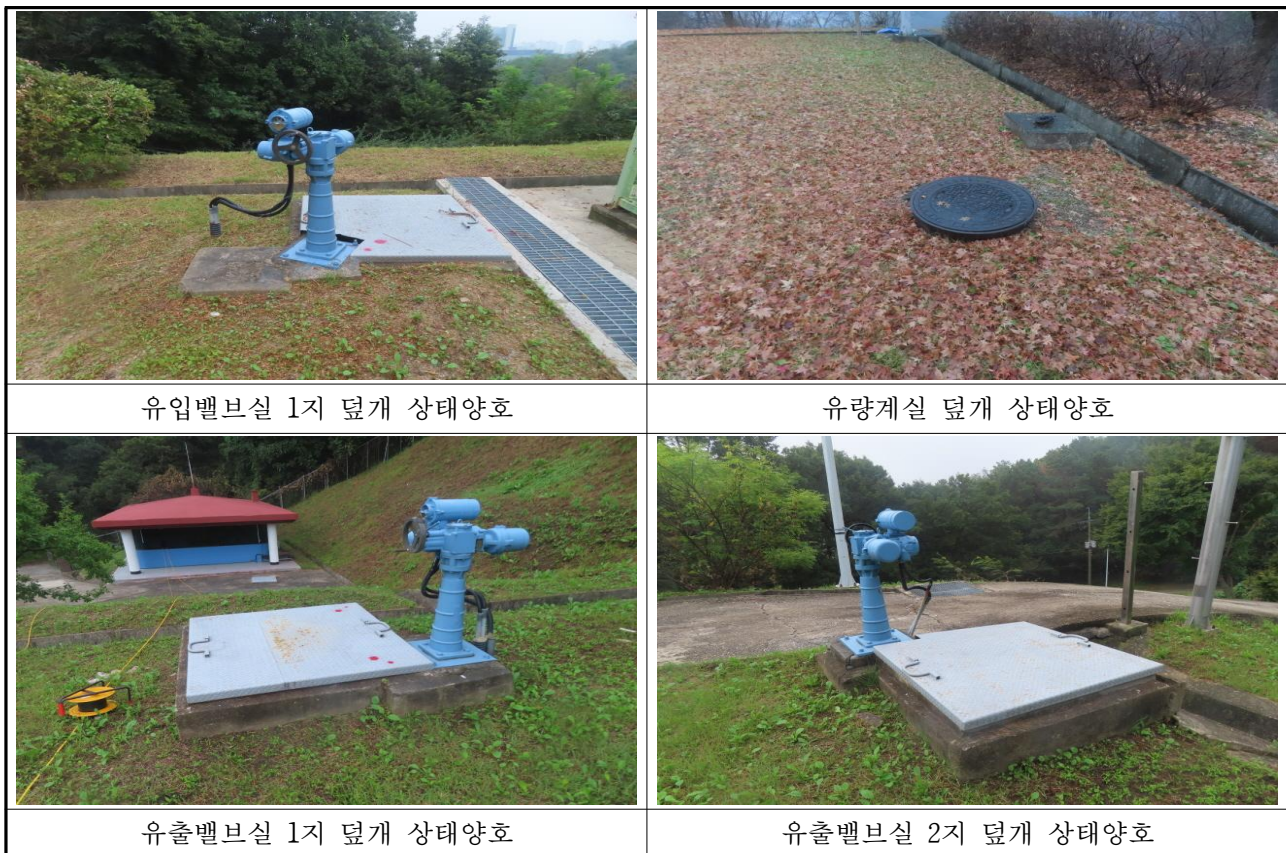
【사진 3.11】 환기구 등의 덮개 손상사진

환기구 등의 덮개는 손상이 없는 양호한 상태로 “a” 등급으로 평가되었다.

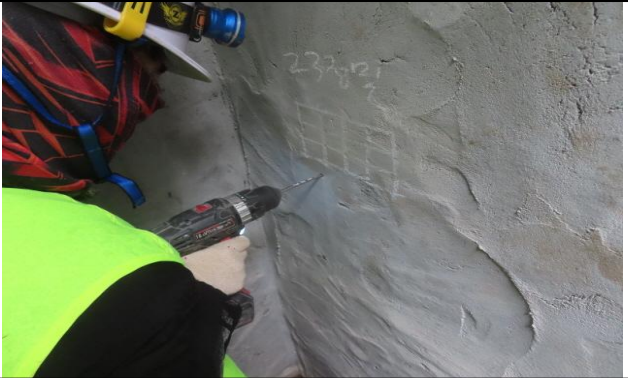
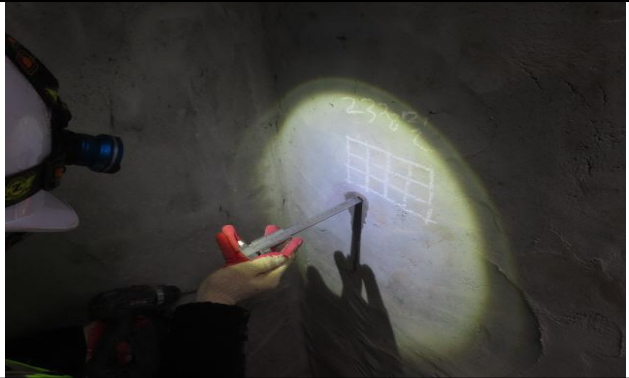
탄산화 시험 측정결과, 탄산화깊이는 2.0 ~ 2.5mm 탄산화 잔여깊이는 42.5 ~ 58.0mm, 로 측정되어 탄산화에 의한 부식발생 우려 없는 a등급으로 평가되었다.
