# 서신광평배수지

| 구 분 | 내 용 | 구 분 | 내 용 |
|---|---|---|---|
| 시설물명 | 서신광평배수지 | 시설물번호 | WS2011-0000034 |

본 시설물은 2009년 준공되어 약 14년째 공용 중이며, 본 시설물의 총 용량은 3,000㎥/일 (1지 : 15.5m x 23.5m x 4.7m / 2지 : 15.5m x 23.5m x 4.7m) 2지로 구성되어 있다.

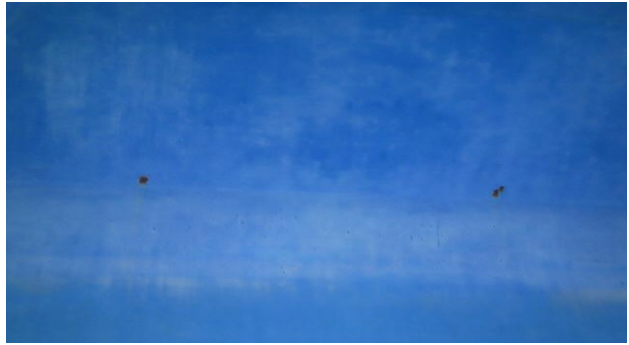
| 배수지 1지 내부 전경 | 배수지 1지 상부슬래브 녹 |

배수지 내부에서 발생한 손상들은 구조물에 미치는 영향은 적을 것으로 판단되나 시설물 유지관리 차원에서 재도장을 실시하는 것이 바람직할 것으로 판단된다.

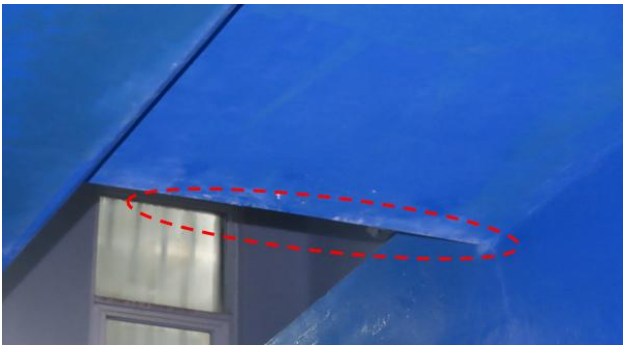
| 배수지 1지 상부슬래브 균열 | 배수지 1지 보 균열(0.3mm미만) |

배수지 내부에서 발생한 도장박리와 도장기포의 경우 공용기간 증가에 따른 열화, 건조시간 부족, 접착력 저하 등에 의해 발생한 것으로 판단되며, 균열(0.3mm미만)은 건조수축, 반사균열로 손상이 발생한 것으로 판단된다.

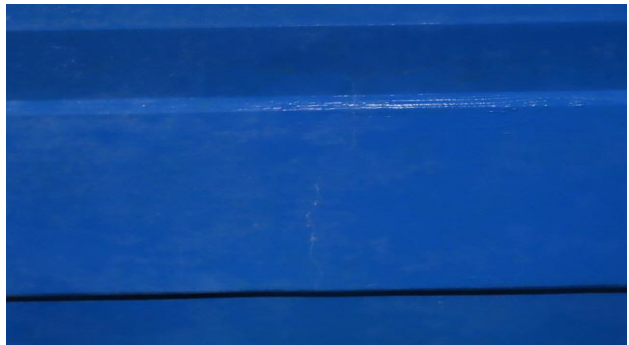
| 구분 | | 손상내용 | 단위 | 2021년 정밀안전점검 | 2023년 정밀안전점검 | 물량증감 | |
|---|---|---|---|---|---|---|---|
| | 보 | 균열(0.3mm미만) | m | 0.8 | 1.9 | ▲ | 1.1 |

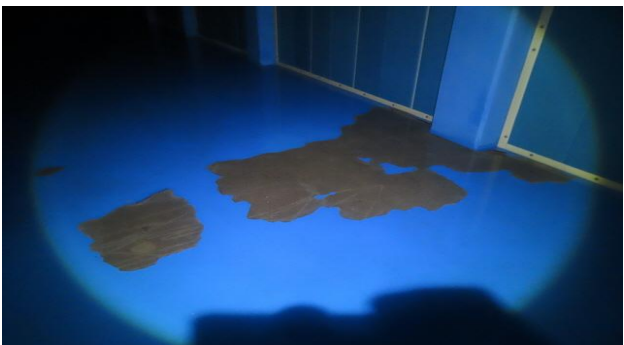
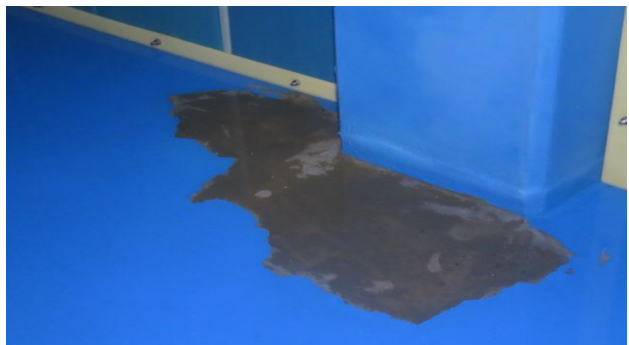
| 배수지 1지 하부슬래브 도장박리 | 배수지 1지 하부슬래브 도장박리 |

| 구분 | | 손상내용 | 단위 | 2021년 정밀안전점검 | 2023년 정밀안전점검 | 물량증감 | |
|---|---|---|---|---|---|---|---|
| | 하부슬래브 | 도장박리 | m <sup>2</sup> | 13.58 | 13.75 | ▲ | 0.17 |

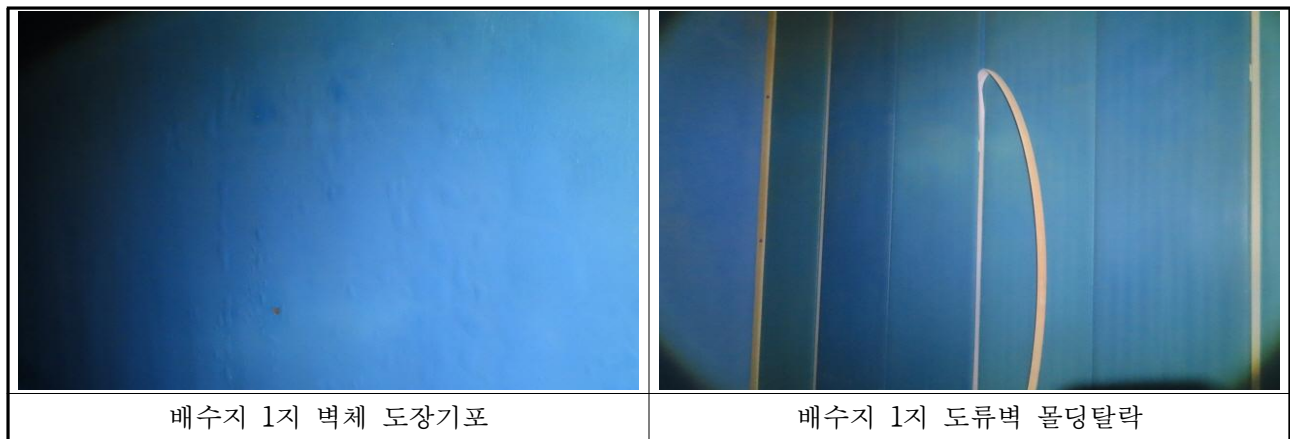
【사진 3.2】 배수지 1지 손상사진

외관조사결과 균열(0.3mm미만), 녹, 도장기포, 도장박리, 물딩탈락, 백태 외 신규손상은 없는 것으로 조사되었으며, 균열(0.3mm미만), 도장박리 손상이 추가로 조사되어 물량이 증가한 것으로 조사되었다.

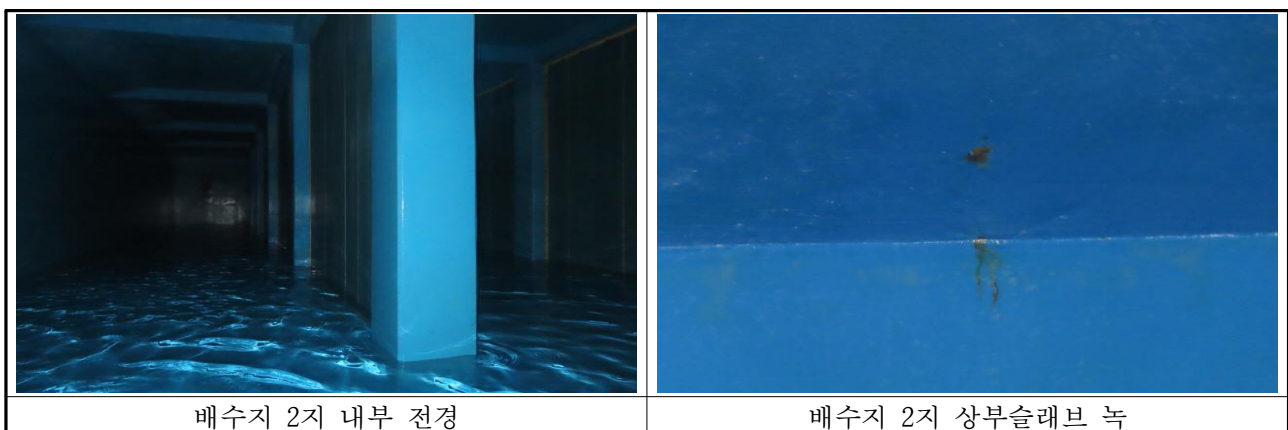
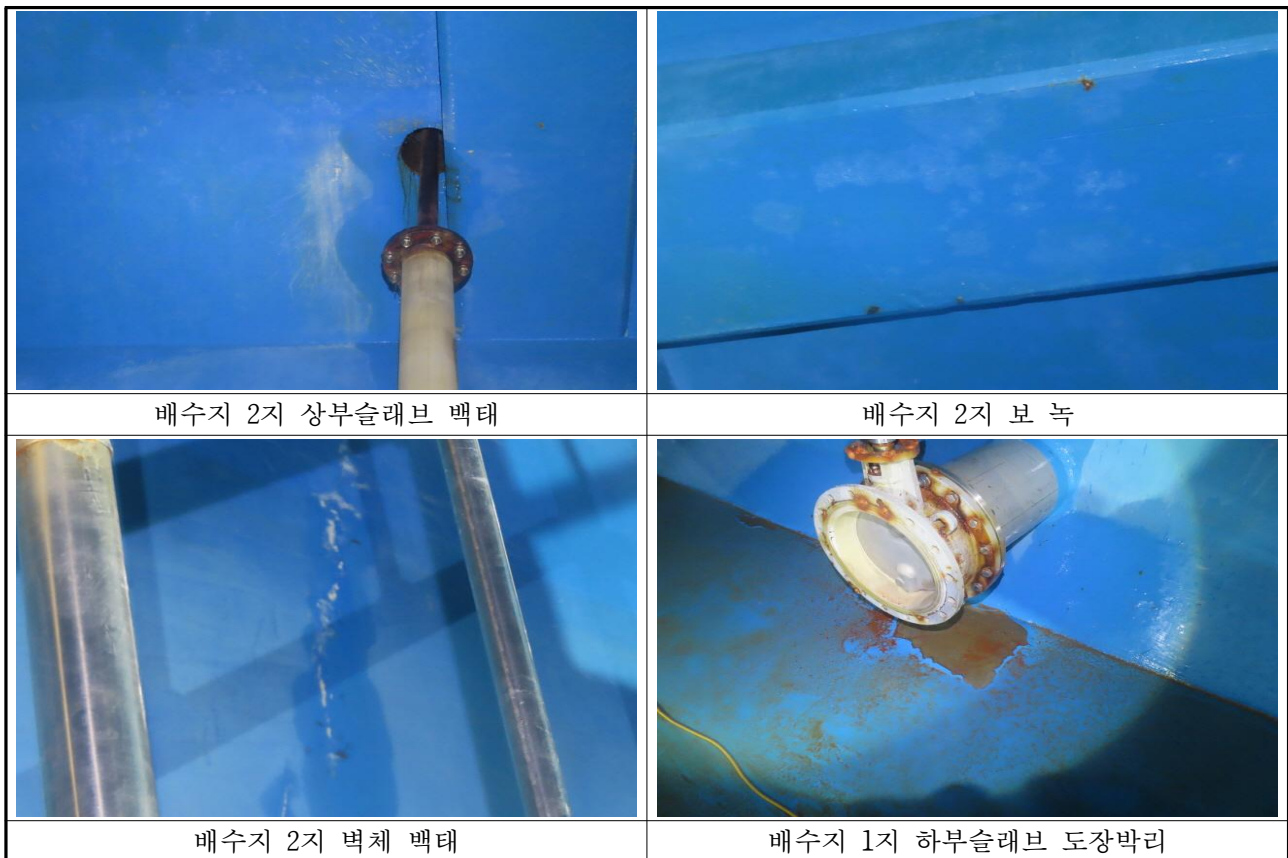
【사진 3.3】 배수지 2지 손상사진

외관조사결과 균열(0.3mm미만), 녹, 도장박리, 백태가 조사되었으며, 신규손상은 없는 것으로 조사되었다.

배수지 2지에서 발생한 손상들은 1지와 유사한 손상들이 조사되어 공용기간 증가에 따른 열화, 건조시간 부족, 접착력 저하, 잠철물 마감처리 미흡, 담수접촉 등으로 손상이 발생한 것으로 사료된다.

배수지 2지에서 발생한 손상들은 손상의 규모가 경미하고 구조물에 미치는 영향은 없는 것으로 판단되어 주의관찰이 요구되거나 시설물 유지관리를 위해 채도장을 실시하는 것이 바람직할 것으로 판단된다.

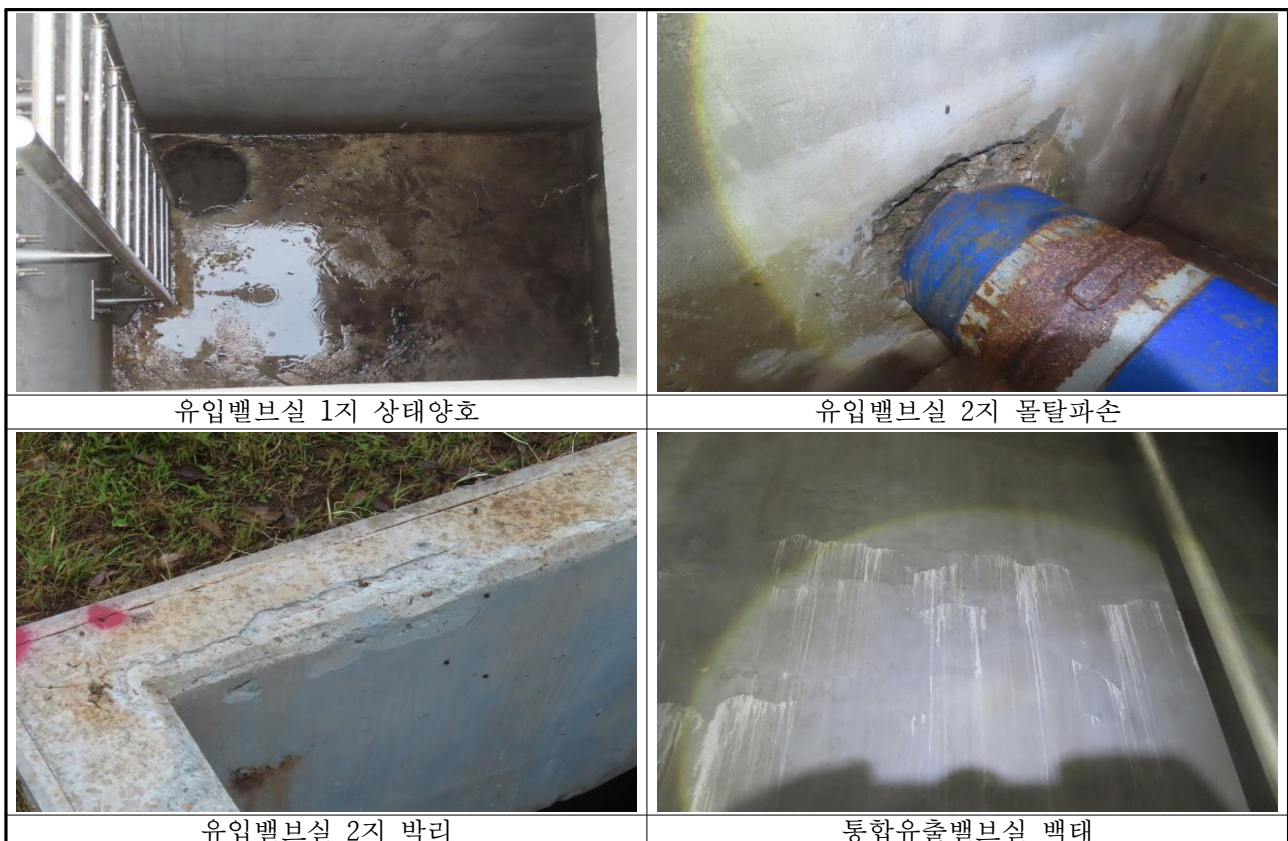
【사진 3.4】 유입·유출 밸브실 손상사진 (계속)

외관조사결과 유입밸브실 2지에서 박리와 몰탈파손이 조사되었으며, 손상의 진전은 없는 것으로 검토되었다. 통합유출밸브실은 백태 손상 외 신규손상은 없는 것으로 조사되었으며, 손상의 진전은 없는 것으로 조사되었다.

밸브실에서 발생한 손상들은 구조물에 미치는 영향은 없을 것으로 판단되며, 손상의 정도가 경미하여 보수보다 지속적인 점검을 통한 주의관찰이 요구되나 통합유출밸브실은 백태는 내구성확보를 위해 표면보수를 실시하는 것이 바람직할 것으로 판단된다.

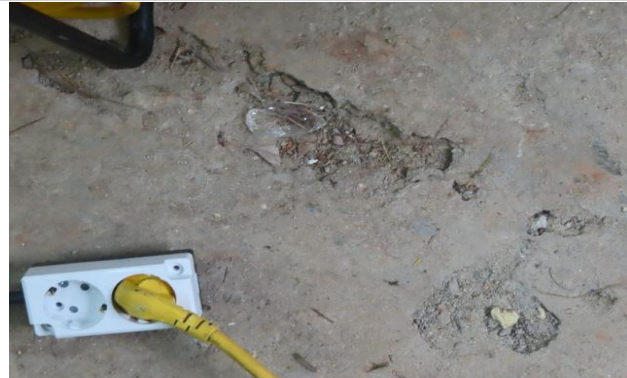
| 계단실 및 전기실 전경 | 전기실 하부슬래브 몰탈박리 |

전기실 내부에서 발생한 물탈박리는 공용기간 중 외부충격에 의해 발생한 것으로 판단되며, 물탈균열은 온도변화, 응력집중 등에 의해 발생한 것으로 판단된다.

건축구조물에 발생한 손상들은 손상의 규모가 경미하고 구조물에 미치는 영향은 없을 것으로 판단되어 보수보다 지속적인 점검을 통한 주의관찰이 바람직할 것으로 판단된다.

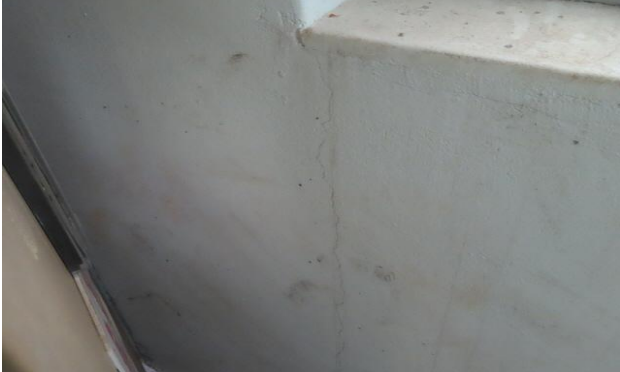
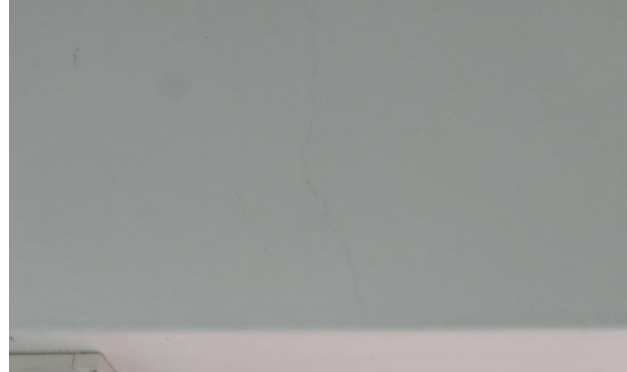
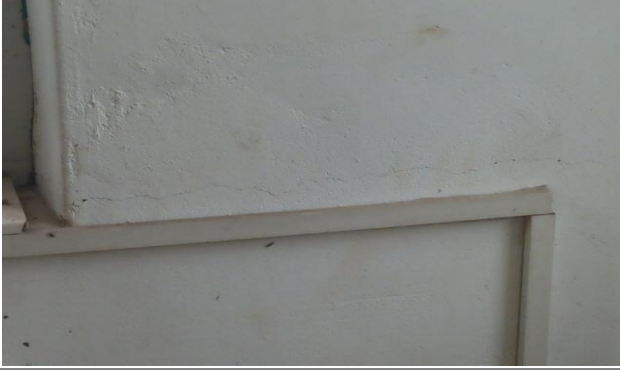
| 전기실 벽체 몰탈균열 | 전기실 벽체 몰탈균열 |
| 전기실 벽체 몰탈균열 | 계단실 및 전기실 외부 이물질퇴적 |

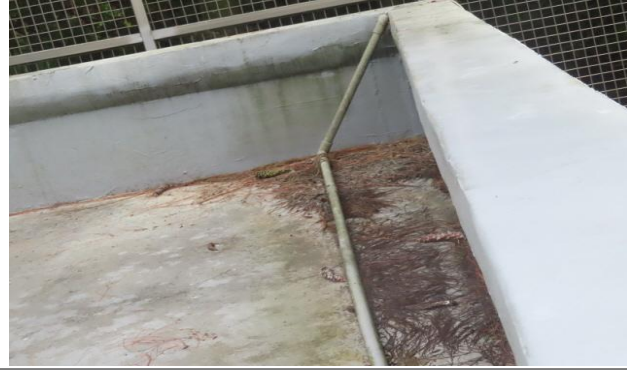
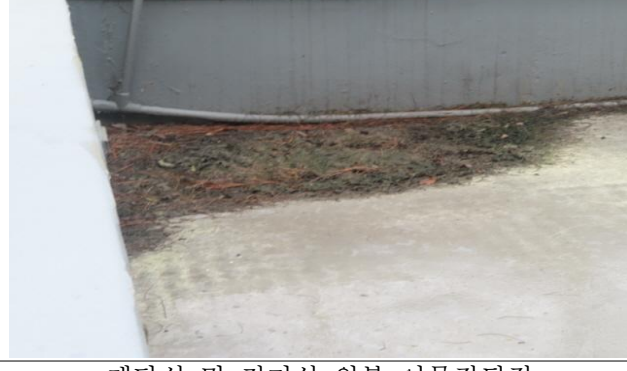
| 계단실 및 전기실 외부 마감재 균열 | 계단실 및 전기실 외부 이물질퇴적 |

외부에서 발생한 주요 손상은 균열부 우수접촉, 온도변화, 이물질 유입에 의해 발생한 것으로 판단된다.

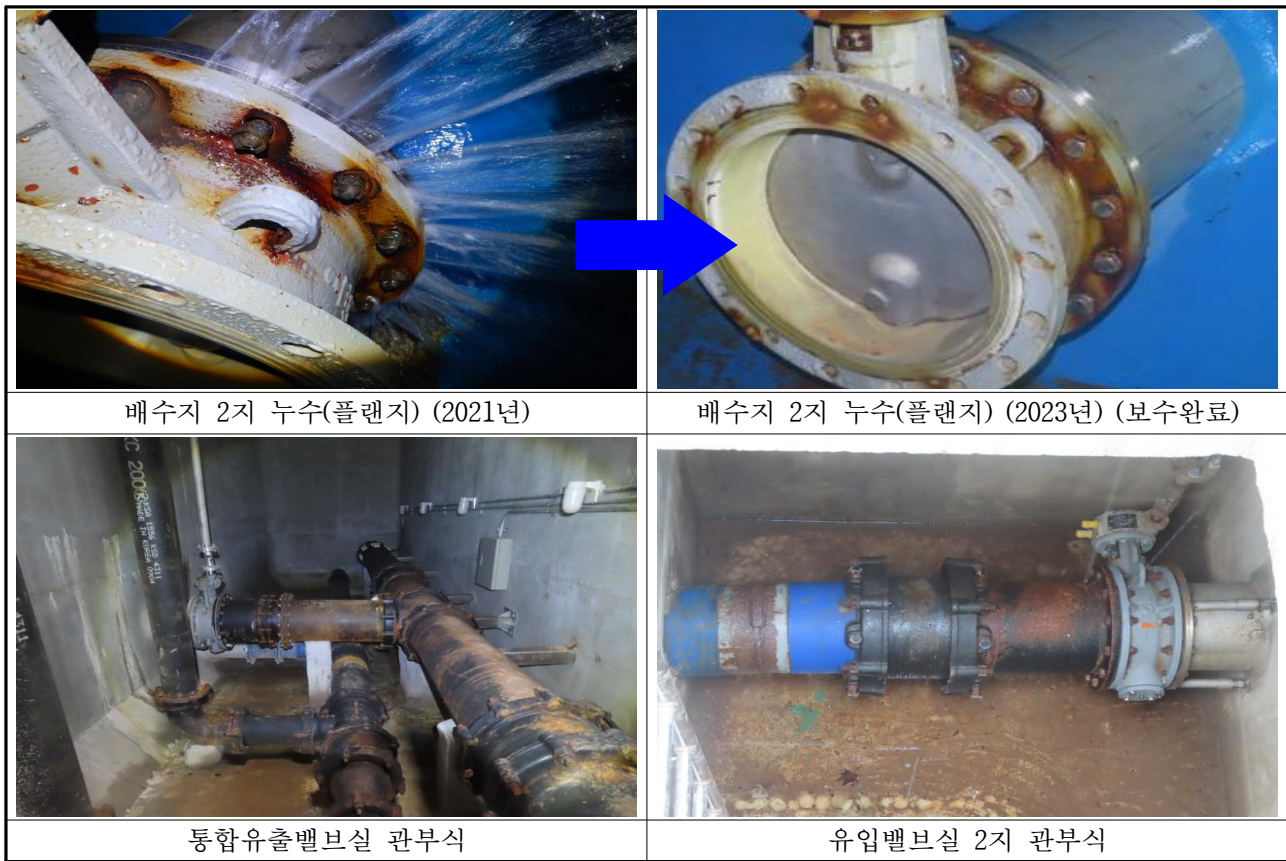
【사진 3.6】기전설비 손상사진

기전설비에 대한 외관조사는 배수지 내부에 설치되어 있는 유입·유출배관과 유입 밸브실, 통합유출밸브실 배관에 대하여 외관조사를 실시하였으며, 외관조사결과 관부식이 조사되었고 누수(플랜지)는 보수가 된 것으로 조사되었다.

| 부재명 | | 손 상 내 용 | 단위 | 손상<br>물량 | 보수<br>물량 | 보수보강 방안 | 단가(원) | 단가(원) | 우선<br>순위 |
|---|---|---|---|---|---|---|---|---|---|
| 기전설비 | 기계설비 | 관부식 | EA | 3 | 3 | 재도장 | 40,000 | 120,000 | 3 |

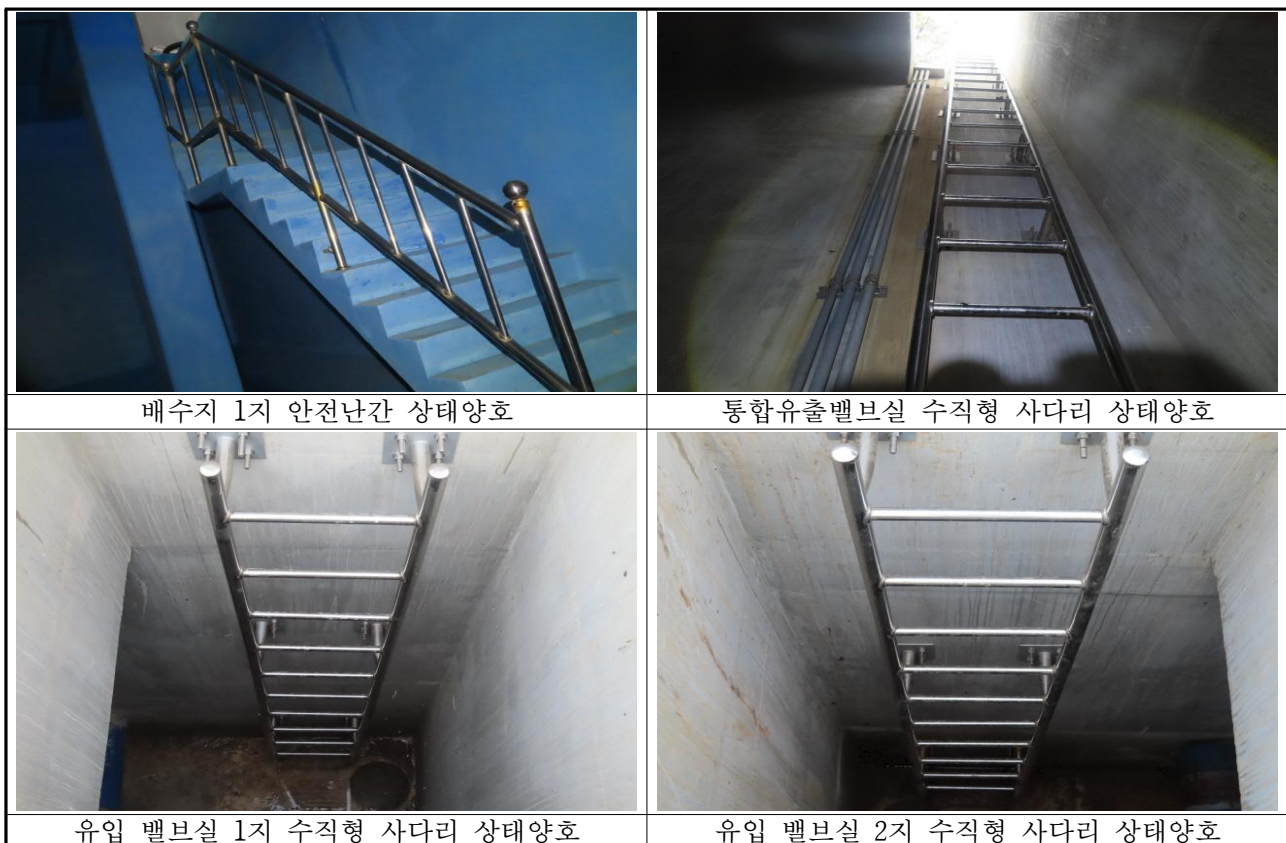
【사진 3.7】 안전시설(점검로) 손상사진

외관조사결과 부식, 파손, 탈락 등의 손상은 없는 것으로 조사되었다.

안전난간의 경우 볼트풀림, 흔들림, 부식, 파손 등의 손상은 없는 것으로 조사되어 지속적인 점검을 통한 주의관찰이 요구된다.

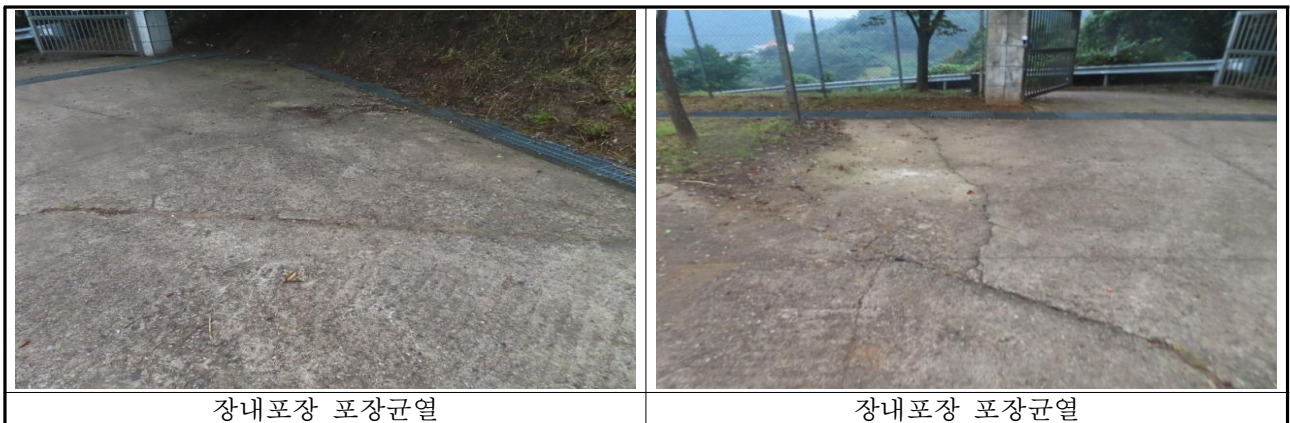
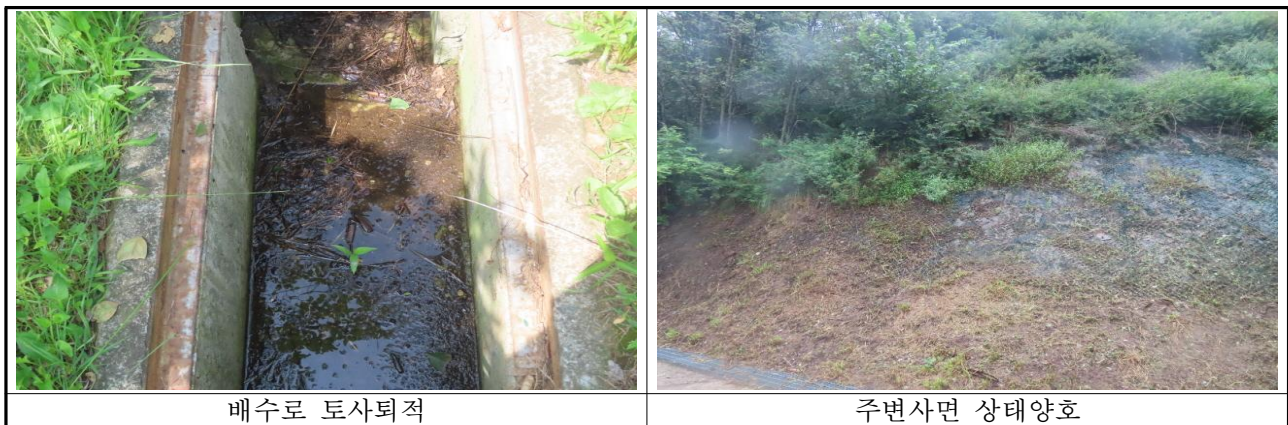
【사진 3.8】 기타 부대시설 손상사진 (계속)

외관조사결과 장내포장과 배수로에서 포장균열, 토사퇴적이 조사되었으며, 주변사면, 웬스는 손상이 없는 양호한 상태로 조사되었다.

장내포장에서 조사된 포장균열의 경우 공용기간 증가에 따른 노후화, 지반침하, 차량하중 등에 의해 발생한 것으로 판단되며, 배수로 토사퇴적은 공용기간 중 토사 유입에 의해 발생한 것으로 판단된다.

장내포장과 배수시설의 경우 운영하는데 문제되는 손상은 아닌 것으로 사료되며, 지속적인 점검을 통한 주의관찰이 요구되며, 추가손상발생 및 기존손상의 진전이 추가로 조사되었을 때 보수계획을 수립하여 일괄보수를 실시하는 것이 바람직할 것으로 판단된다.

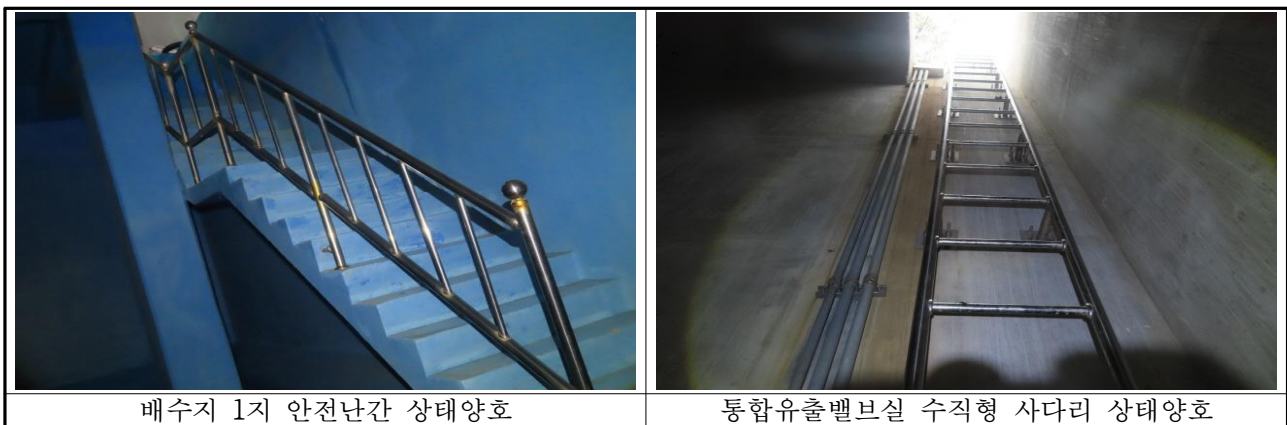
【사진 3.9】 추락방지시설 손상사진

추락방지시설은 손상이 없는 양호한 상태로 “a” 등급으로 평가되었다.

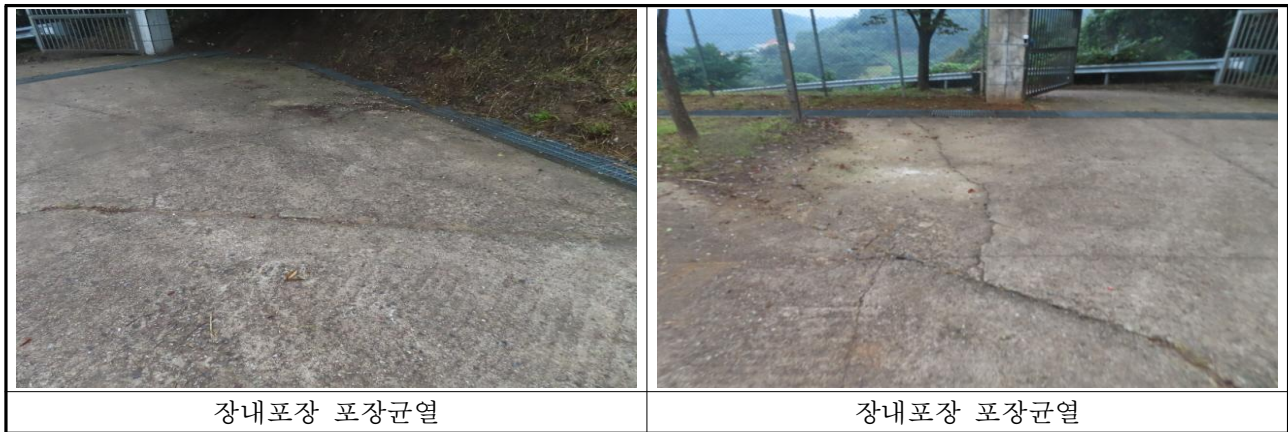
【사진 3.10】 도로포장 손상사진

도로포장은 포장균열이 일부 조사되어 “b” 등급으로 평가되었다.

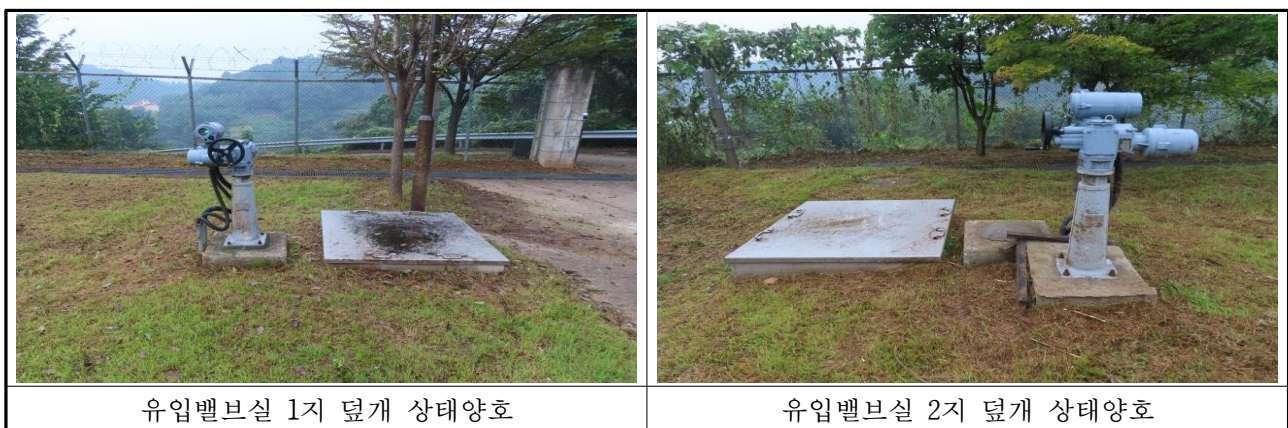
【사진 3.11】 환기구 등의 덮개 손상사진

환기구 등의 덮개는 손상이 없는 양호한 상태로 “a” 등급으로 평가되었다.

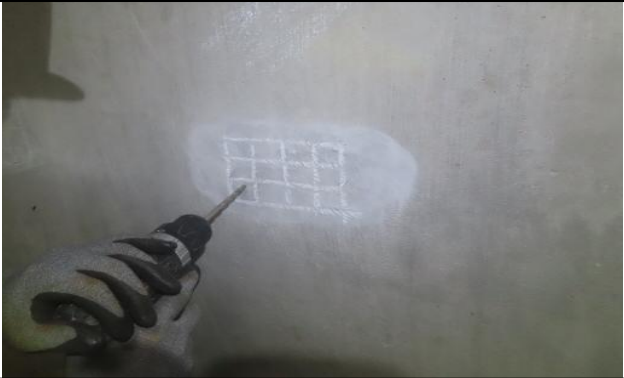
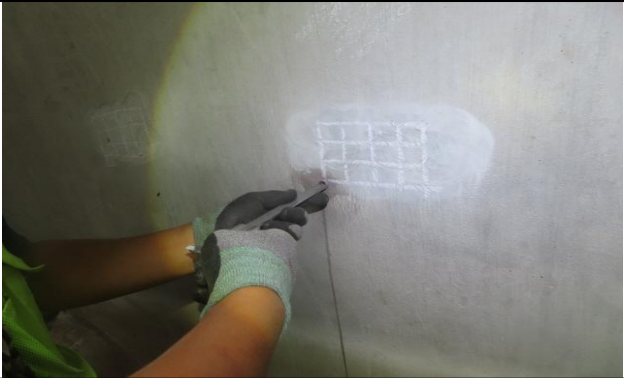
토목구조물 탄산화 시험

탄산화 시험 측정결과, 탄산화깊이는 3.3 ~ 5.5mm, 탄산화 잔여깊이는 65.0 ~ 80.0mm 로 측정되어 탄산화에 의한 부식발생 우려 없는 a등급으로 평가되었다.
