# 전곡장외배수지

【표 1.1】 시설물 현황

| 구 분 | 내 용 | | 구 분 | 내 용 |
|---|---|---|---|---|
| 시설물명 | 전곡장외배수지 | | 시설물번호 | WS2015-0000019 |

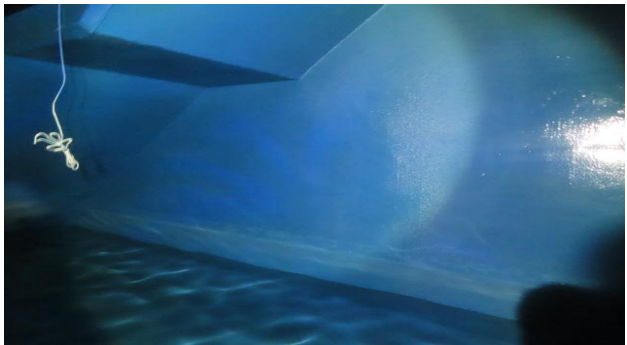
| 배수지 1지 내부 전경 | 배수지 1지 벽체 균열(0.3mm미만) 보수완료 |

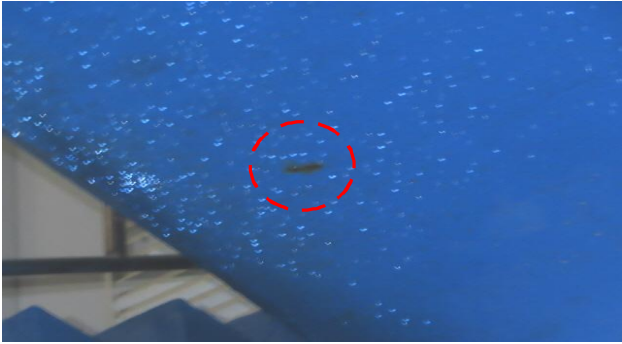
| 배수지 1지 상부슬래브 녹 | 배수지 1지 상부슬래브 녹 |

금회 배수지 1지 내부에서 조사된 녹은 시공미흡, 마감처리 미흡에 의해 발생한 것으로 판단되며, 관 부식은 공용기간 증가, 담수접촉 등에 의해 발생한 것으로 판단된다.

금회 조사된 손상들은 공용기간 중 발생 할 수 있는 일반적인 손상들로 정도가 경미하여 단기적인 보수보다는 지속적인 주의관찰을 통한 기존손상의 진전, 추가손상 발생이 조사되었을 때, 보수계획 수립 후 일괄 보수하는 것이 바람직 할 것으로 판단된다.

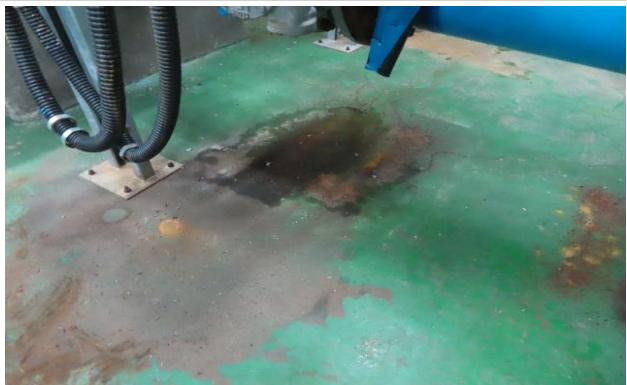
| 유입밸브실 바닥슬래브 채수흔적 | 유입밸브실 바닥슬래브 실링재열화 |

금회 밸브실에서 조사된 실링재 열화, 도장손상은 공용기간 증가, 재질열화, 접착력 저하 등에 의해 발생한 것으로 판단되며, 잡철물은 시공미흡 및 마감미흡, 균열(0.3mm미만), 망상 균열, 균열부백태, 백태는 건조수축, 온도변화, 수분접촉 등에 의해 발생한 것으로 판단된다. 누수혼적, 체수혼적은 수분유입, 배관 접합부 누수 등에 의해 발생한 것으로 판단된다.

금회 조사된 손상들은 공용기간 중 발생할 수 있는 일반적인 손상으로 구조물 안전성에 영향을 미칠만한 손상은 아닌 것으로 판단된다. 이에 따라 표면보수, 단면보수 공법이 요구되나, 정도가 경미하여 단기적인 보수보다는 지속적인 점검을 통한 손상의 진전 및 추가손상 발생여부 확인 후 보수계획 수립하여 일괄 보수하는 것이 바람직 할 것으로 판단된다.

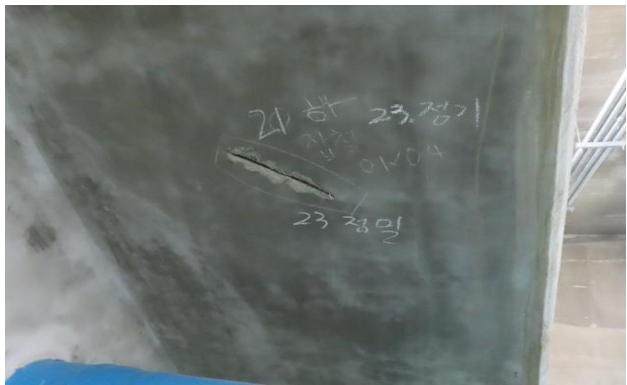
| 유입밸브실 계단하면 잡철물 | 유입밸브실 벽체 누수흔적 |

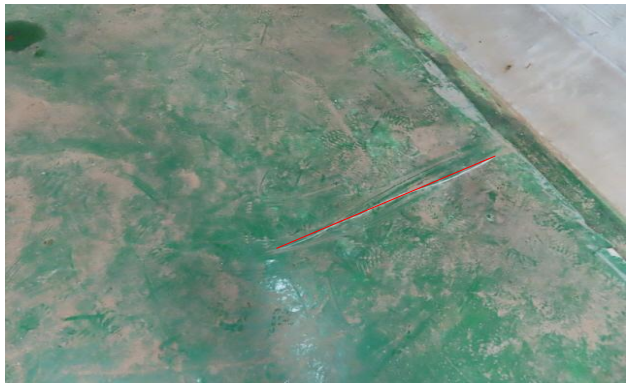
| 유출밸브실 하부슬래브 균열(0.3mm미만) | 유출밸브실 하부슬래브 도장손상 |

| 구분 | | 손상내용 | 단위 | 2020년 정밀안전점검 | 2023년 정밀안전점검 | 물량증감 | |
|---|---|---|---|---|---|---|---|
| | 하부슬래브 | 균열(0.3mm미만) | m | 2.2 | 2.2 | - | - |

| 부재명 | | 손 상 내 용 | 단위 | 손상<br>물량 | 보수<br>물량 | 보수보강 방안 | 단가(원) | 단가(원) | 우선<br>순위 |
|---|---|---|---|---|---|---|---|---|---|
| 유출<br>밸브실<br>(지하2층) | 하부슬래브 | 균열(0.3mm미만) | m/m <sup>2</sup> | 2.2 | 0.66 | 표면보수 | 65,000 | 42,900 | 2 |

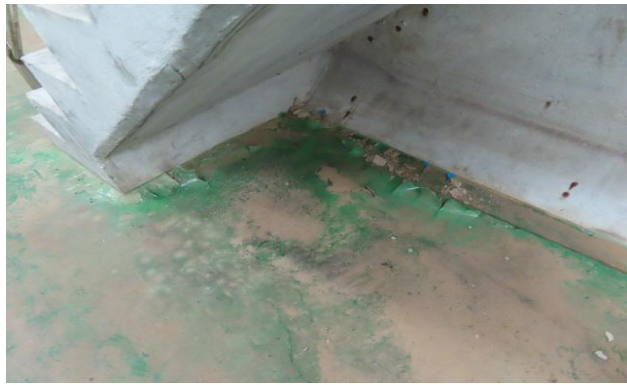
| 구분 | | 손상내용 | 단위 | 2020년 정밀안전점검 | 2023년 정밀안전점검 | 물량증감 | |
|---|---|---|---|---|---|---|---|
| | | 도장손상 | m <sup>2</sup> | 0.16 | 3.01 | ▲ | 2.85 |

| 부재명 | | 손 상 내 용 | 단위 | 손상<br>물량 | 보수<br>물량 | 보수보강 방안 | 단가(원) | 단가(원) | 우선<br>순위 |
|---|---|---|---|---|---|---|---|---|---|
| | | 도장손상 | m <sup>2</sup> | 3.01 | 3.612 | 채도장 | 40,000 | 144,480 | 2 |

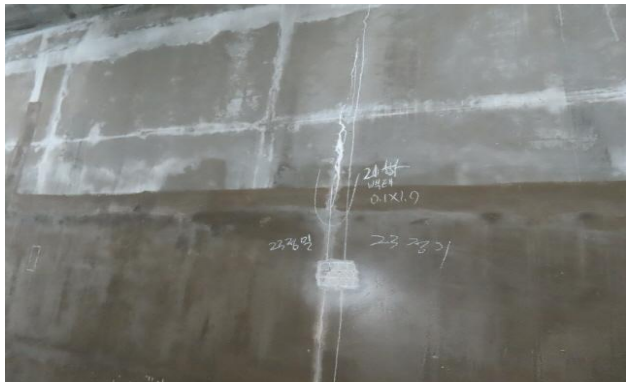
| 유출밸브실 벽체 백태 | 지하2층 벽체 균열부백태 |

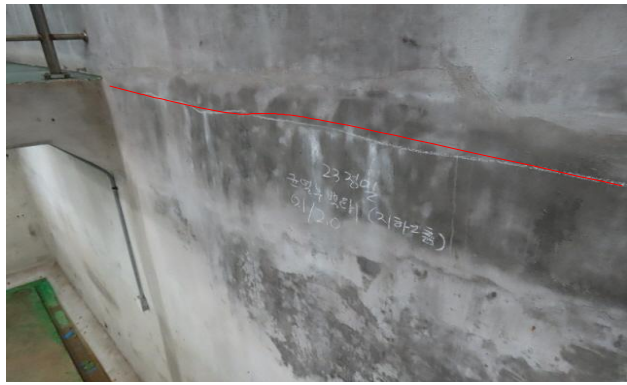
| 구분 | | 손상내용 | 단위 | 2020년 정밀안전점검 | 2023년 정밀안전점검 | 물량증감 | |
|---|---|---|---|---|---|---|---|
| | 벽체 | 균열부백태 | m | - | 2.0 | ▲ | 2.0 |

| 부재명 | | 손 상 내 용 | 단위 | 손상<br>물량 | 보수<br>물량 | 보수보강 방안 | 단가(원) | 단가(원) | 우선<br>순위 |
|---|---|---|---|---|---|---|---|---|---|
| | 벽체 | 균열부백태 | m/m <sup>2</sup> | 2.0 | 0.6 | 표면보수 | 65,000 | 39,000 | 2 |

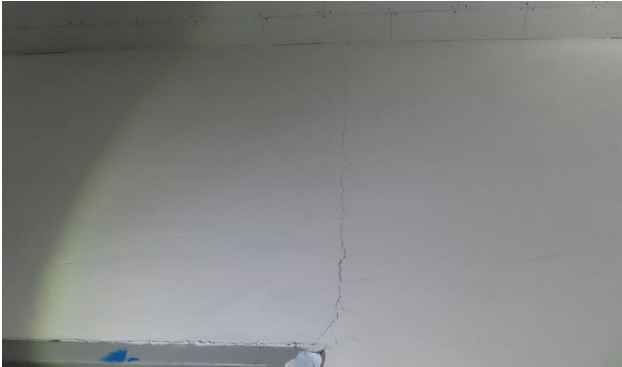
| 검수실 내부 벽체 균열(0.3mm미만) | 검수실 내부 벽체 파손 |

| 구분 | | 손상내용 | 단위 | 2020년 정밀안전점검 | 2023년 정밀안전점검 | 물량증감 | |
|---|---|---|---|---|---|---|---|
| 검수실<br>(계단실) | 내부벽체 | 균열(0.3mm미만) | m | 2.0 | 4.0 | ▲ | 2.0 |

건축구조물의 부재별로 발생한 균열의 발생 위치는 벽체, 창틀모서리, 하부슬래브, 이음부에서 발생한 것으로 확인되었으며, 대부분 시공초기 수화열에 의해 발생한 것으로 구조물에 중대한 영향은 없을 것으로 판단된다. 파손은 출입구측 벽체에서 발생하였으며, 이는 작업자가 출입 도중 공구와 충돌하여 발생한 손상으로 판단되며, 외부 백태는 우수접촉에 의해 발생한 것으로 판단된다.

| 부재명 | | 손 상 내 용 | 단위 | 손상<br>물량 | 보수<br>물량 | 보수보강 방안 | 단가(원) | 단가(원) | 우선<br>순위 |
|---|---|---|---|---|---|---|---|---|---|
| 검수실<br>(계단실) | 내부벽체 | 균열(0.3mm미만) | m/m <sup>2</sup> | 4.0 | 1.2 | 표면보수 | 65,000 | 78,000 | 2 |

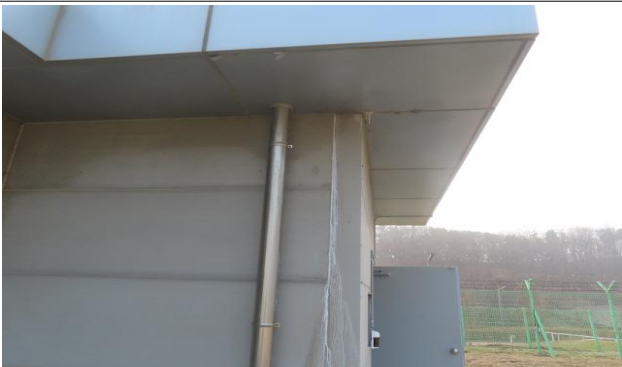
| 검수실 외부 벽체 백태 | 밸브검수실 내부 벽체 균열(0.3mm미만) |

금회 조사된 손상들은 공용기간 중 발생할 수 있는 일반적인 손상들로 판단되며, 표면보수, 단면보수 등의 공법이 요구되나, 정도가 경미하여 단기적인 보수보다는 주의관찰을 통한 손상의 진전, 추가손상이 조사되었을 때 일괄 보수하는 것이 바람직 할 것으로 판단된다.

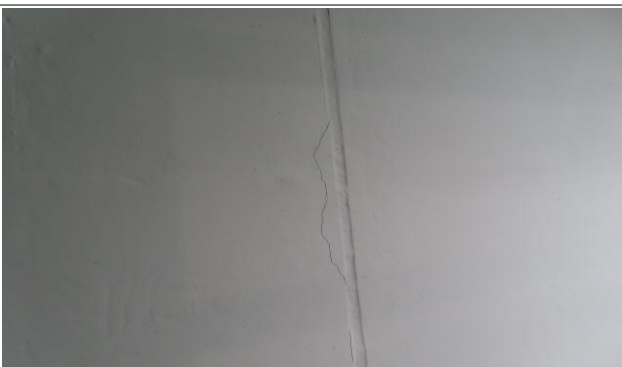
| 밸브검수실 내부 벽체 신축이음부 균열(0.3mm미만) | 전기실 벽체 균열(0.3mm미만) |

| 구분 | | 손상내용 | 단위 | 2020년 정밀안전점검 | 2023년 정밀안전점검 | 물량증감 | |
|---|---|---|---|---|---|---|---|
| | | 신축이음부 균열 | m | 0.6 | 0.6 | - | - |

| 부재명 | | 손상내용 | 단위 | 손상물량 | 보수·보강 방안 | 우선순위 |
|---|---|---|---|---|---|---|
| | 벽체 | 신축이음부 균열 | m | 0.6 | 주의관찰 | - |

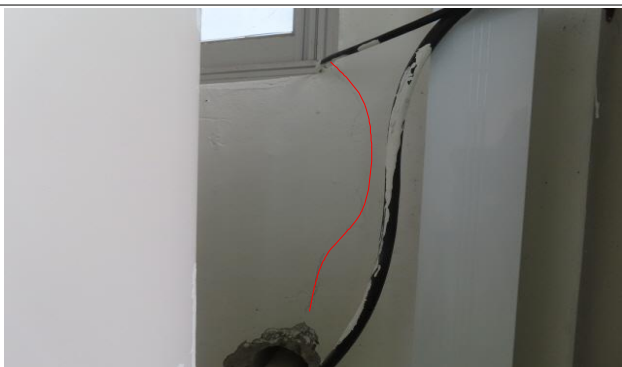
| 구분 | | 손상내용 | 단위 | 2020년 정밀안전점검 | 2023년 정밀안전점검 | 물량증감 | |
|---|---|---|---|---|---|---|---|
| 전기실 | 하부슬래브 | 균열(0.3mm미만) | m | 0.9 | 0.9 | - | - |

| 부재명 | | 손 상 내 용 | 단위 | 손상<br>물량 | 보수<br>물량 | 보수보강 방안 | 단가(원) | 단가(원) | 우선<br>순위 |
|---|---|---|---|---|---|---|---|---|---|
| 전기실 | 하부슬래브 | 균열(0.3mm미만) | m/m <sup>2</sup> | 0.9 | 0.27 | 표면보수 | 65,000 | 17,550 | 3 |

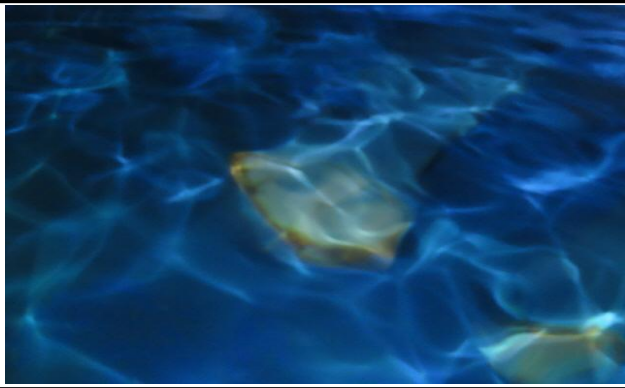
| 배수지 1지 유출 배관 부식 | 배수지 1지 오버플로우 배관 부식 |

기계설비에서 조사된 배관 부식은 내부 담수접촉과 내·외부 온도차에 의한 결로 등 습윤 환경에 의해 발생한 것으로 판단되며, 배수지 1지 내부 배관 부식 부위는 지속적인 담수 접촉에 의해 손상이 진전할 수 있으므로 재도장을 실시하는 것이 바람직할 것으로 판단된다.

| 부재명 | | 손 상 내 용 | 단위 | 손상<br>물량 | 보수<br>물량 | 보수보강 방안 | 단가(원) | 단가(원) | 우선<br>순위 |
|---|---|---|---|---|---|---|---|---|---|
| 기전<br>설비 | 기계설비 | 1지 배관부식 | EA | 2 | 2 | 채도장 | 40,000 | 80,000 | 2 |

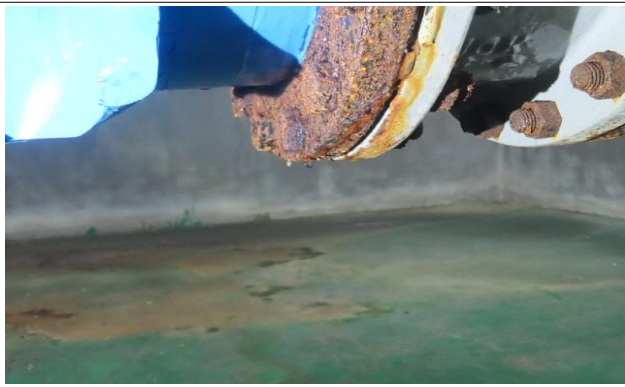
| 유입밸브실 배관 누수 | 유입밸브실 배관 누수 |

그 외 유출 밸브실에서 조사된 배관누수는 가스켓 재질 열화, 진동에 의한 체결불량 등에 의해 발생한 것으로 추정되며, 재체결이 필요할 것으로 판단된다.

| 부재명 | | 손 상 내 용 | 단위 | 손상<br>물량 | 보수<br>물량 | 보수보강 방안 | 단가(원) | 단가(원) | 우선<br>순위 |
|---|---|---|---|---|---|---|---|---|---|
| | | 유압밸브실 배관누수 | EA | 1 | 1 | 가스켓 재설치 | 50,000 | 50,000 | 2 |

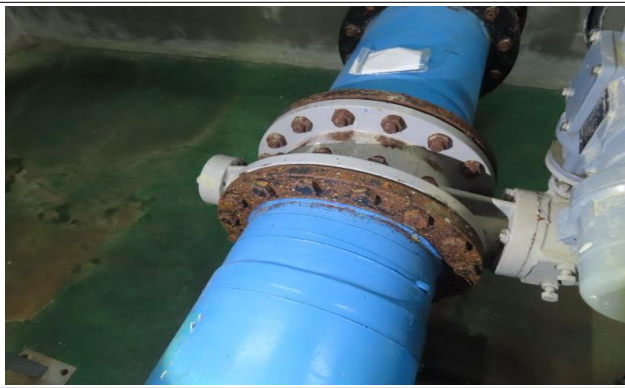
| 유입밸브실 배관 부식 | 유출밸브실 배관 부식 |

| 부재명 | | 손 상 내 용 | 단위 | 손상<br>물량 | 보수<br>물량 | 보수보강 방안 | 단가(원) | 단가(원) | 우선<br>순위 |
|---|---|---|---|---|---|---|---|---|---|
| | | 유압밸브실 배관부식 | EA | 1 | 1 | 채도장 | 40,000 | 40,000 | 2 |

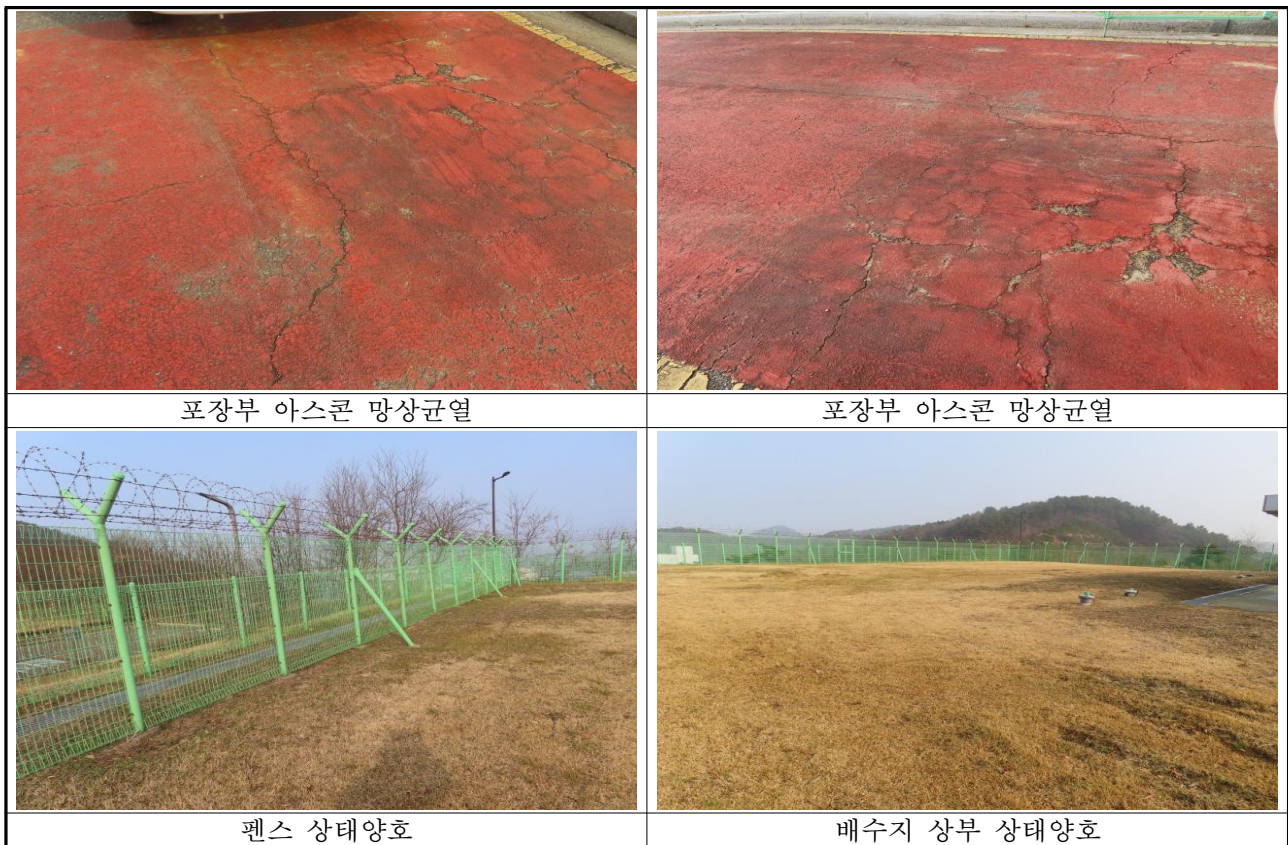
【사진 3.8】 기타 부대시설 손상사진

기타 부대시설은 본 시설물 주변에 시공되어 있는 배수지 상부, 펜스, 장내포장, 배수로 등 구간별로 구분하여 외관조사를 실시하였으며, 조사결과 아스콘 망상균열이 신규손상으로 조사되었다.

포장부에서 조사된 아스콘 망상균열은, 공용기간 증가, 차륜하중, 재질열화 등에 의해 발생한 것으로 판단되며, 통행차량의 주행성에 미칠만한 손상은 아닌 것으로 판단되어, 주의관찰이 요구된다. 그 외 전반적으로 양호한 상태로 정기적인 점검을 통한 주의관찰이 바람직할 것으로 판단된다.

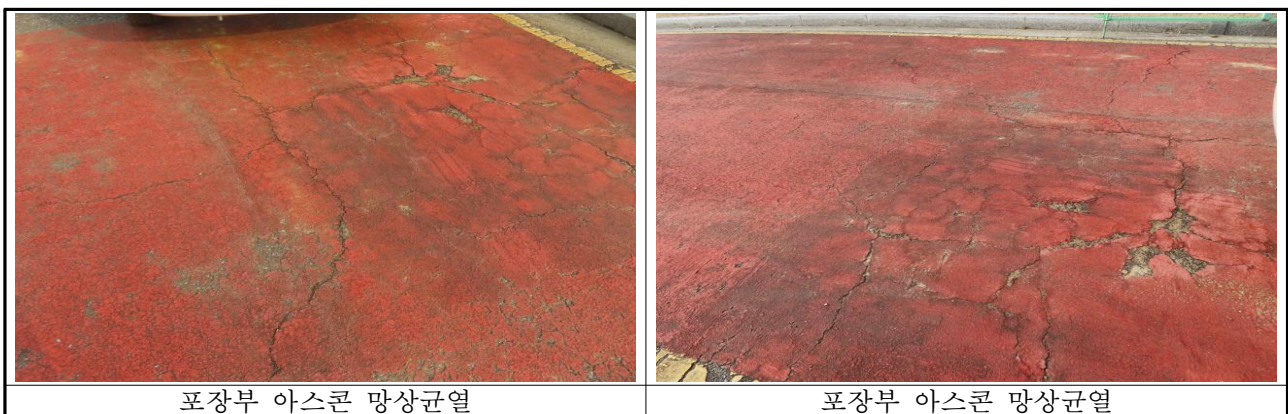
【사진 3.10】 도로포장 손상사진

도로포장 포장부 망상균열에 의해 “b” 등급으로 평가되었다.
