## 개별부재 손상 및 결함상태 조사표

| ·개별부재명 : 제수밸브실1 | ·복합부재명 : 1라인 | ·개별시설물명 : 송수계통 | ·표번호 : 1-V1-1 |
| ·현황설명 : 『화성동탄(2) 택지개발사업 조성공사(5-1공구)』 조성공사 진행중 | | | |

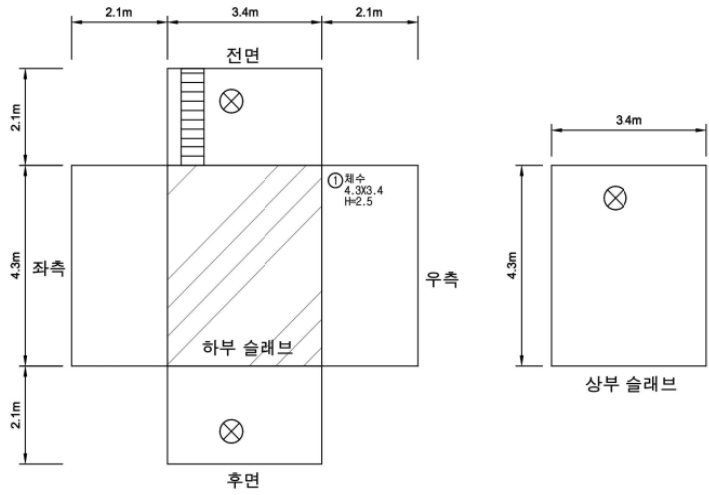
| | | | | |
|---|---|---|---|---|
| 1 | 관로누수 | 보통 | 누수의 진행이 확인 함 | c |

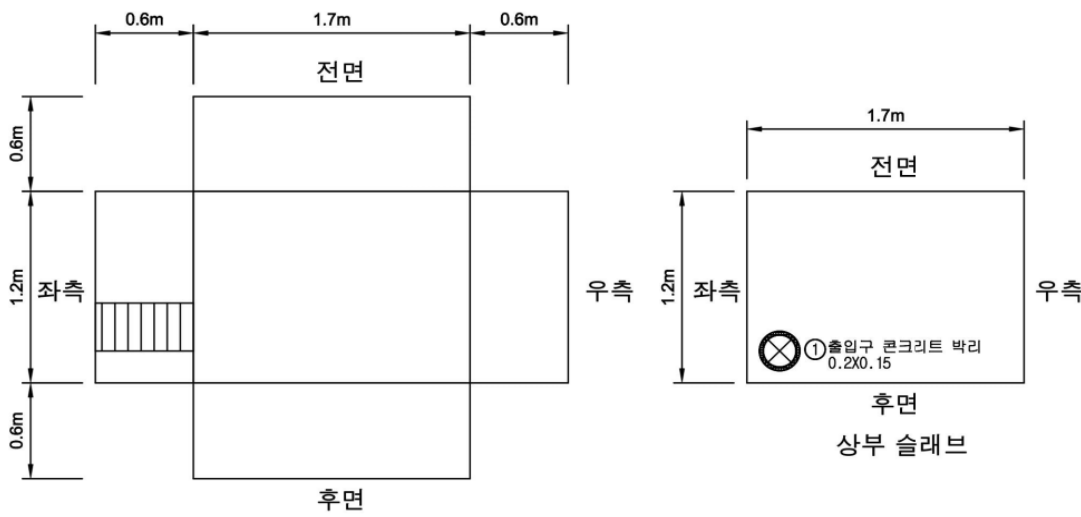
| • 조사내용 :<br>- 상태양호 | | |

| 번호 | 손상(결함)종류 | 조사내용 | 손상(결함)정도 | 평가결과 |
|---|---|---|---|---|
| 3 | 콘크리트 박리 | 출입구부 | 0.2m x 0.15m | b |

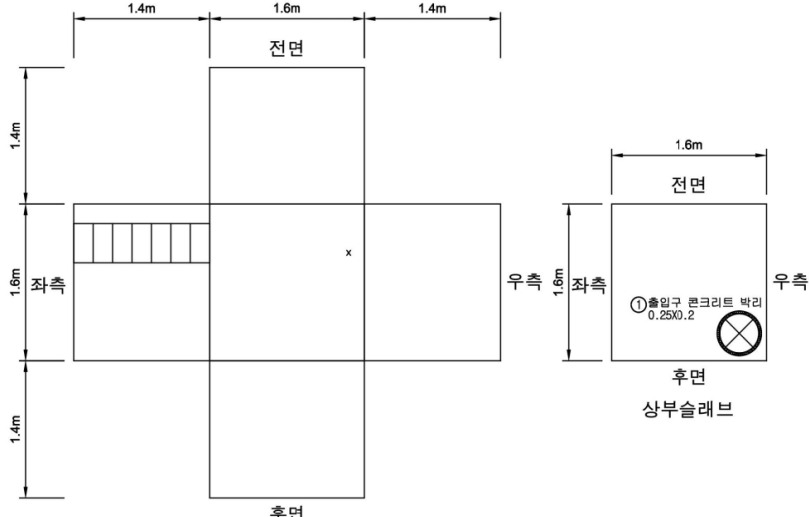
| • 조사내용 :<br>- 상태양호<br>- 환기구 토사매몰 추정 | | |

| 번호 | 손상(결함)종류 | 조사내용 | 손상(결함)정도 | 평가결과 |
|---|---|---|---|---|
| 3 | 콘크리트 박리 | 출입구부 | 0.25m x 0.2m | b |

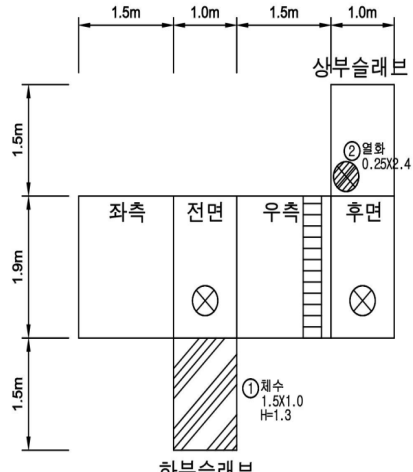
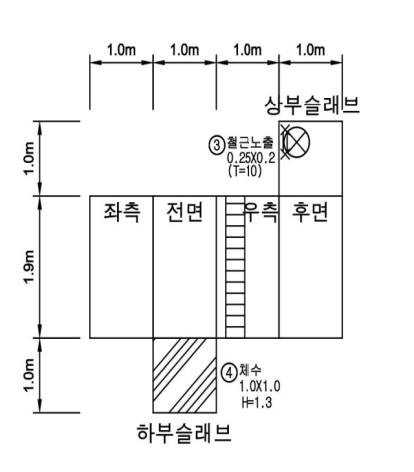
| · 조사내용 :<br>- 이토밸브실에서 열화와 체수 조사됨, 배관 및 밸브 상태양호<br>- 배수실에서 철근노출과 체수 조사됨, 배관 및 밸브 상태양호 | | |

| <div style="display: flex; justify-content: space-around; align-items: flex-start;"> <div style="text-align: center;"> </div> <div style="text-align: center;"> </div> </div> | | | | |
|---|---|---|---|---|
| 1 | 열화(이토밸브실) | 출입구부 | 0.25×2.4m | - |
| 2 | 철근노출(배수실) | 출입구부 | 0.25×0.2m | b |
| 3 | 체수(이토밸브실) | - | H=1.3m | - |
| 4 | 체수(배수실) | - | H=1.3m | - |

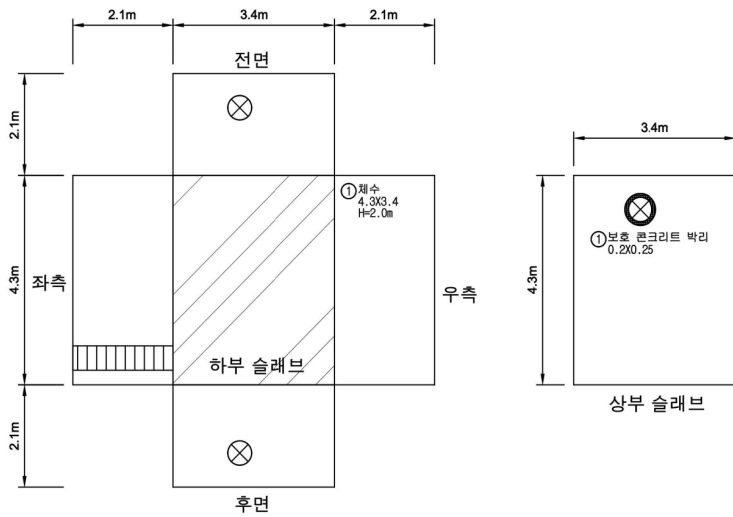
| · 조사내용 :<br>- 채수가 조사됨, 배관 및 밸브 상태양호 | | |

| | | | | |
|---|---|---|---|---|
| 1 | 채수 | - | H=2.0m | - |
| 4. | 콘크리트 박리 | 출입구부 | 0.2m x 0.25 | b |

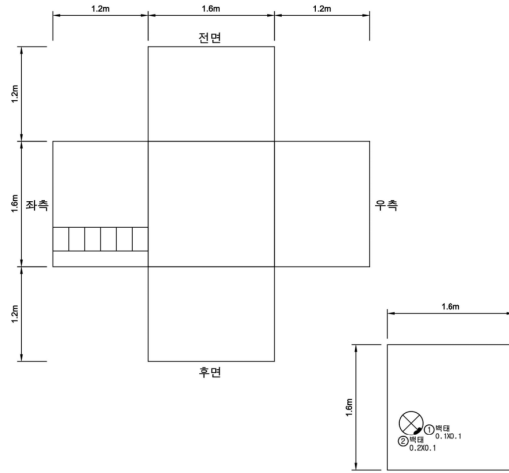
| • 조사내용 :<br>- 상부슬래브에서 백태가 조사됨<br>- 배관 및 밸브 상태양호 | | |

| 번호 | 손상(결함)종류 | 조사내용 | 손상(결함)정도 | 평가결과 |
|---|---|---|---|---|
| 1 | 백태 | 상부슬래브 | 0.03㎡ | b |

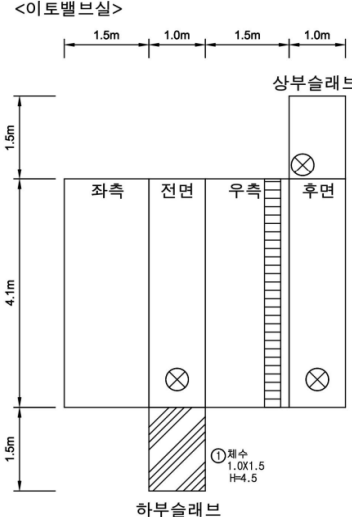
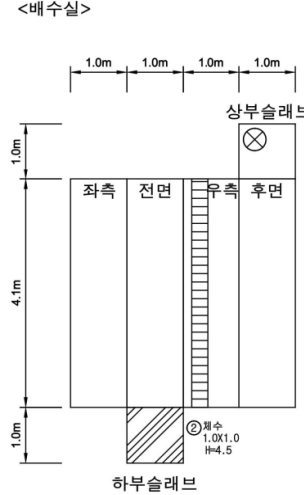
| <div style="display: flex; justify-content: space-around;"> <div style="text-align: center;"> <p>&lt;이토밸브실&gt;</p> </div> <div style="text-align: center;"> <p>&lt;배수실&gt;</p> </div> </div> | | | | |

| · 조사내용 :<br>- 하천수 유입으로 인한 체수(H=4.5m)가 조사됨. | | | | | |

| <div style="display: flex; justify-content: space-around;"> <div style="text-align: center;"> <p>&lt;이토밸브실&gt;</p> </div> <div style="text-align: center;"> <p>&lt;배수실&gt;</p> </div> </div> | | | | |
|---|---|---|---|---|
| 1 | 체수 | - | H=4.5m | - |
