## 02 동탄석우배수지

PROJECT 2023년 화성시 상수도시설물 안전점검용역

TITLE 동탄석우배수지 - 1지 벽체(1)

SCALE NONE  
DATE 2024. 02.  
DRAWING NO. 02-1

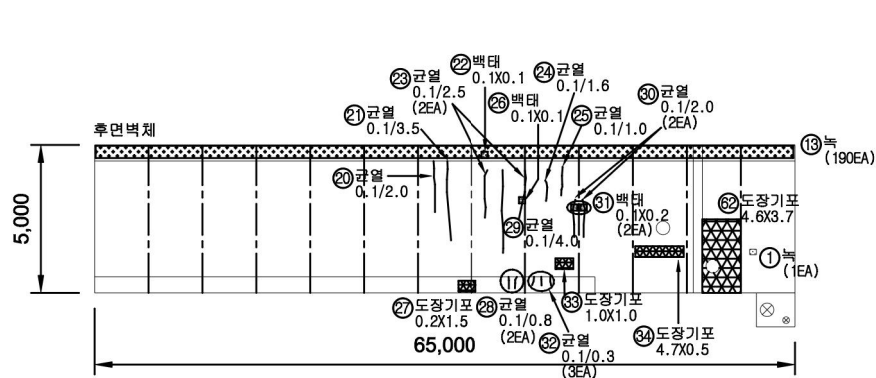
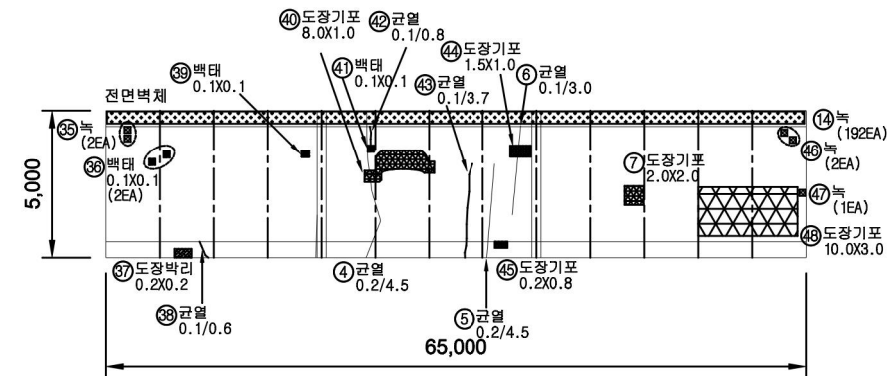
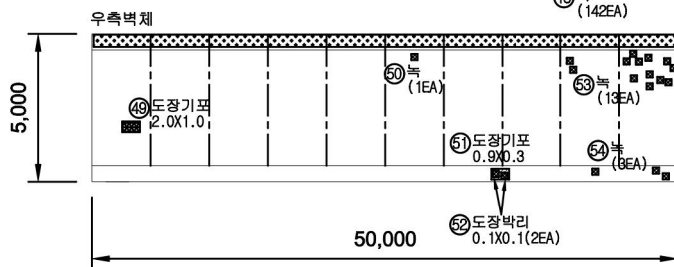
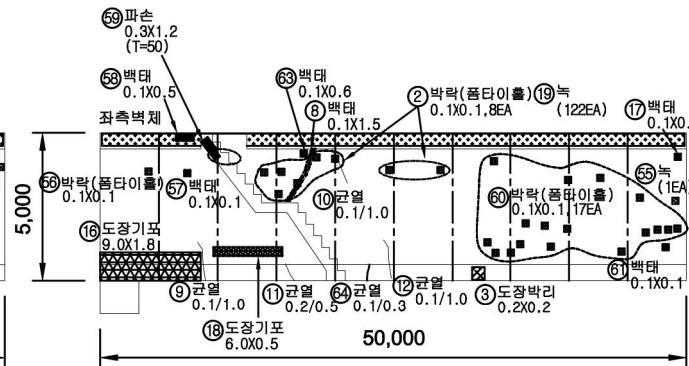
| 번호 | 내 용 | 손 상 규 모 | | | | | 비 고 |
|---|---|---|---|---|---|---|---|
| 1 | 녹 | - | - | 1 | 1.00 | EA | 기존 |
| 2 | 박락(폼타이틀) | 0.1 | 0.1 | 8 | 0.08 | m² | 기존 |
| 4 | 균열 | 0.2 | 4.5 | 1 | 4.50 | m | 기존 |
| 5 | 균열 | 0.2 | 4.5 | 1 | 4.50 | m | 기존 |
| 7 | 도장기포 | 2.0 | 2.0 | 1 | 4.00 | m² | 기존 |
| 16 | 도장기포 | 9.0 | 1.8 | 1 | 16.20 | m² | 기존 |

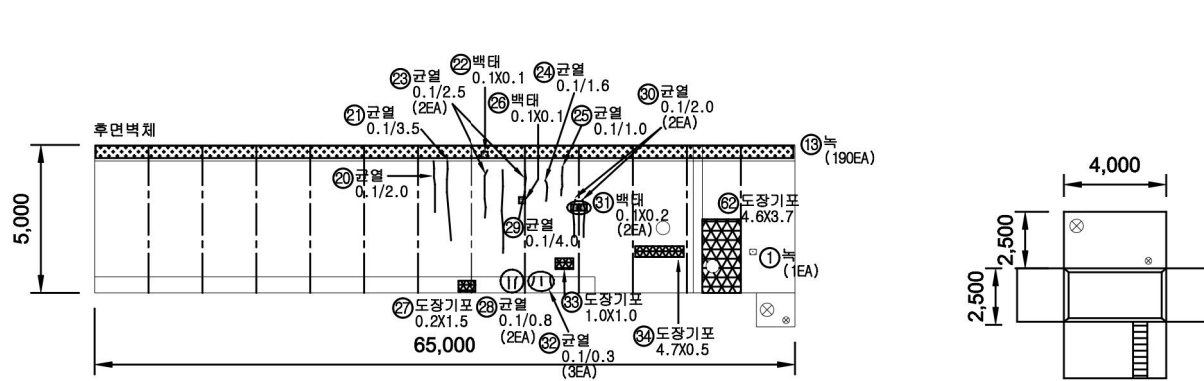
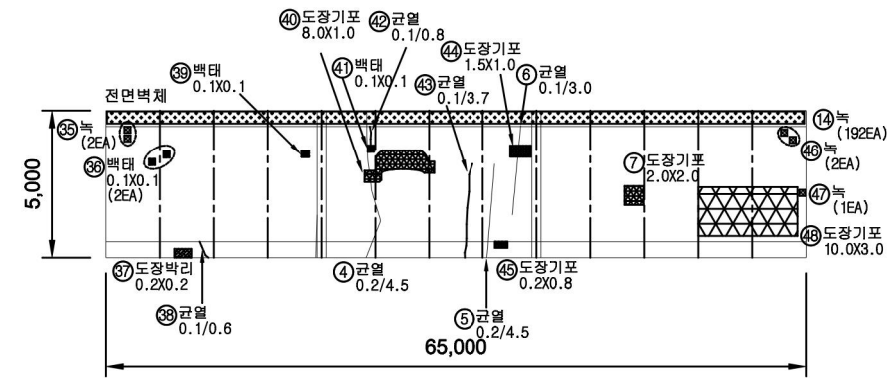
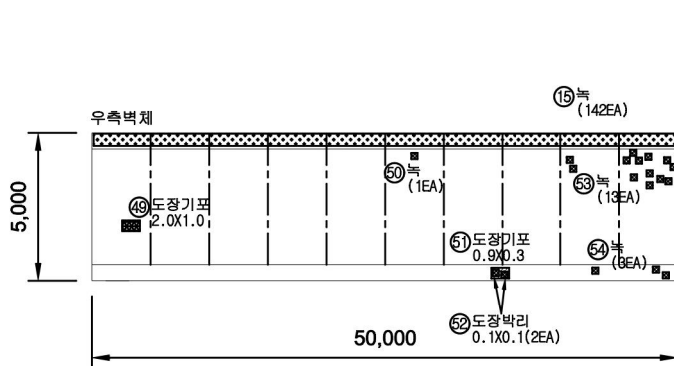
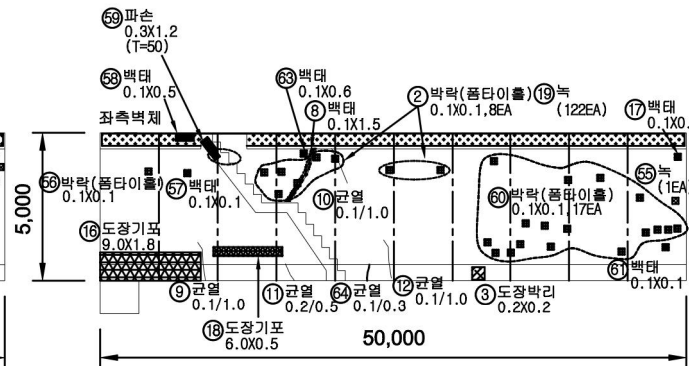
| 번호 | 내 용 | 손 상 규 모 | | | | | 비 고 |
|---|---|---|---|---|---|---|---|
| 26 | 백태 | 0.1 | 0.1 | 1 | 0.01 | m² | 기존 |
| 29 | 균열 | 0.1 | 4.0 | 1 | 4.00 | m | 기존 |
| 40 | 도장기포 | 8.0 | 1.0 | 1 | 8.00 | m² | 기존 |
| 48 | 도장기포 | 10.0 | 3.0 | 1 | 30.00 | m² | 기존 |

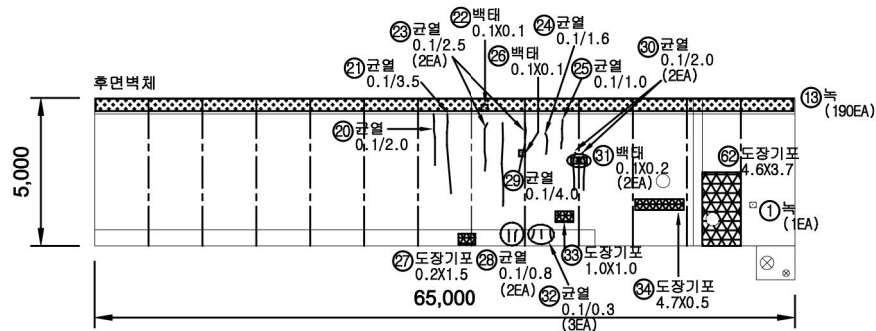
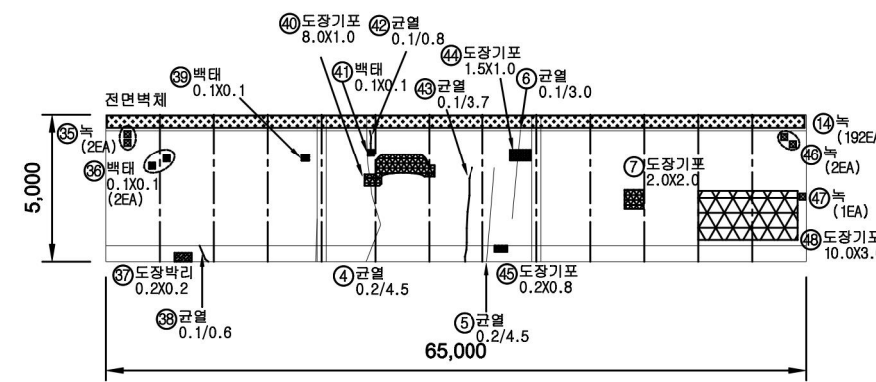
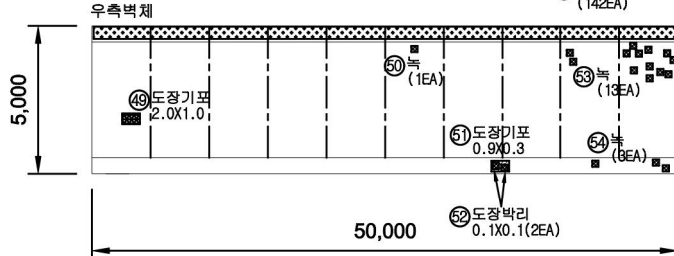
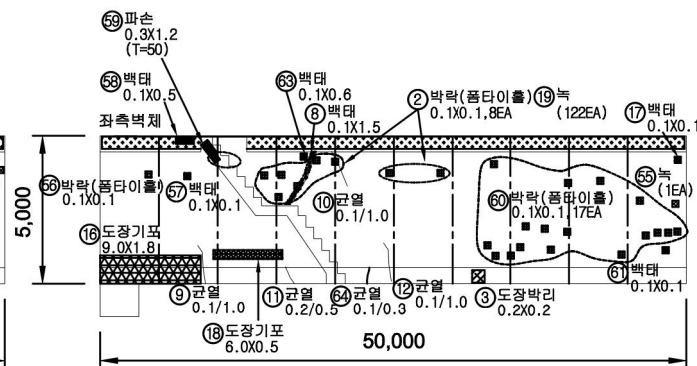
| 번호 | 내 용 | 손 상 규 모 | | | | | 비 고 |
|---|---|---|---|---|---|---|---|
| 59 | 파손 | 0.3 | 1.2 | 1 | 0.36 | m <sup>2</sup> | 기존 |
| 62 | 도장기포 | 4.6 | 3.7 | 1 | 17.02 | m <sup>2</sup> | 기존 |
| 67 | 균열 | 0.2 | 1.2 | 1 | 1.20 | m | 신규 |
| 68 | 도장기포 | 0.2 | 0.4 | 3 | 0.24 | m <sup>2</sup> | 신규 |
